Asbestinventarisattest

Molenstraat 174, 9950 Lievegem

Attestnummer : **20241122-000277.001**
Uitgegeven op : **22.11.2024**
Geldig tot : **22.11.2029**

Niet-asbestveilig

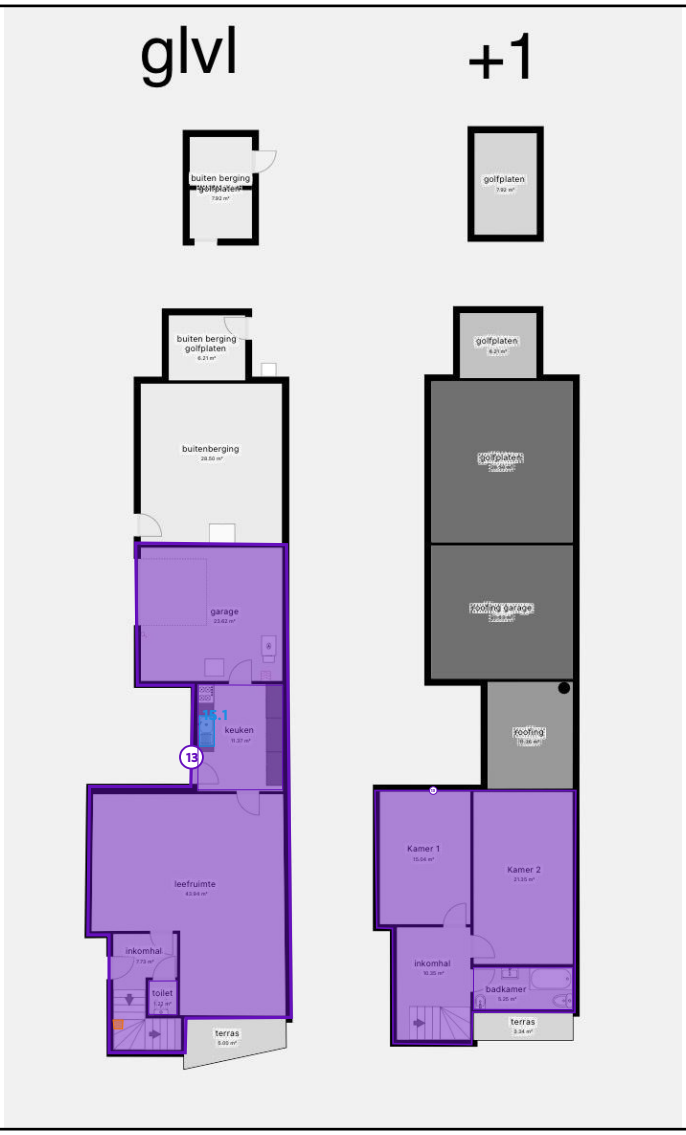
Plan 1.2: glvl +1

Beschrijving	Type	Actie
6. BAKELIET - TELLERKAST	Asbestmateriaal	Verwijderen
12. WANDTEGELLIJMLAAG - KEUKEN/BADKAMER/TOILET	Advies	-
13. VLOER	Advies	-
15. VERF SPOELBAK KEUKEN	Geen asbest	-
15.1 Code: M32 VERF	Mengmonster	-

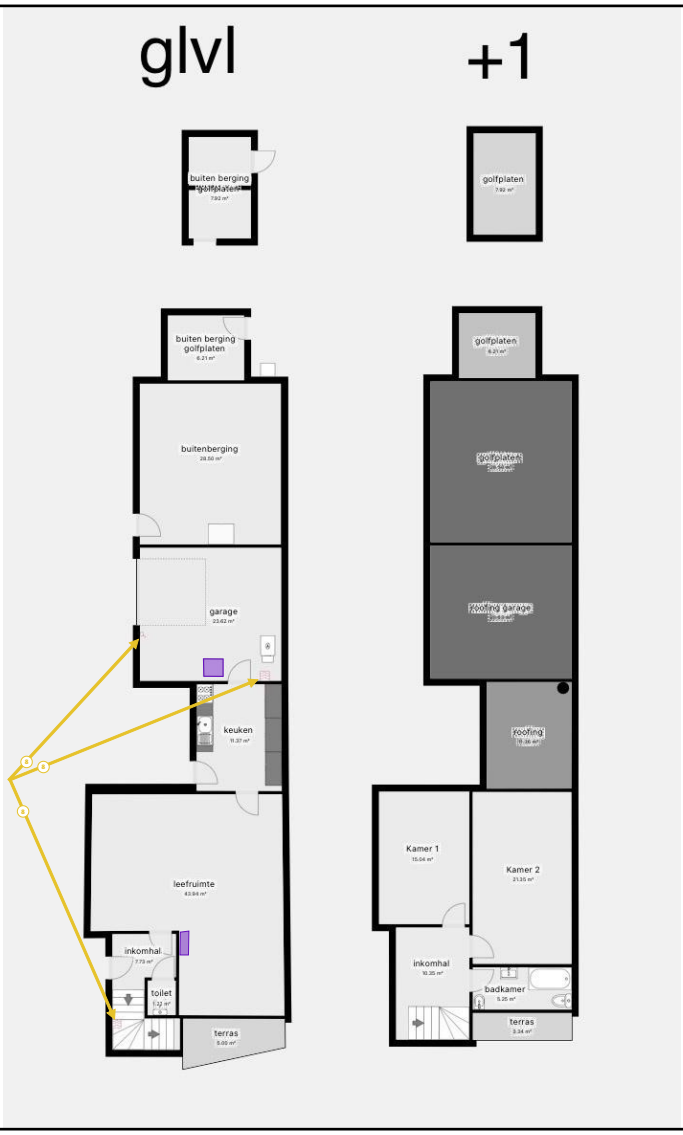
Plan 1.3: glvl +1

Beschrijving	Type	Actie
8. BAKELIET - SCHAKELAARS/STOPCONTACTEN	Asbestmateriaal	Zorgvuldig beheren
9. PLAAT GARAGE	Beperking	-
10. BINNENZIJDE SCHOUW	Beperking	-

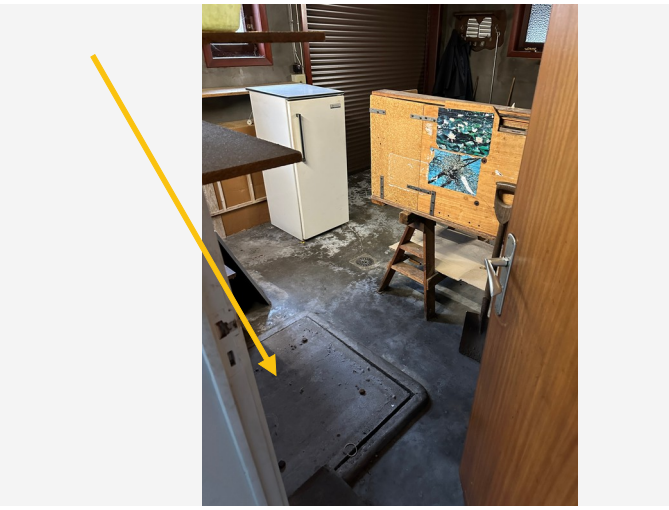
Fiche 9: PLAAT GARAGE

Tijdelijke beperking

Reden: Niet zichtbaar wel een vermoeden

Uitleg van de asbestdeskundige: In de garage is een betonplaat geconstateerd , kon deze niet openen , waardoor ik mogelijke asbest verdachte toepassingen niet heb kunnen constateren . Kreeg de plaat niet open .

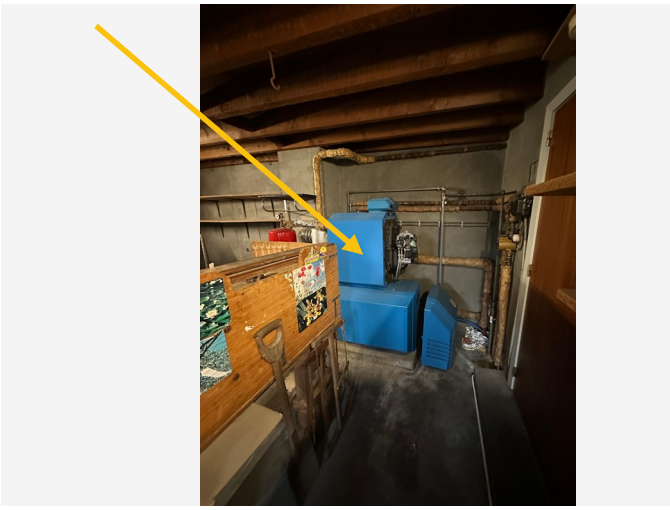
Fiche 11: CV-KETEL

In de woning werd een cv-ketel aangetroffen .

Mocht blijken dat deze van voor 2001 (bouwjaar) is , dan is het mogelijk dat er asbest houdende elementen aanwezig zijn .

Laat daarom werken / onderhoud altijd uitvoeren door een erkend aannemer .

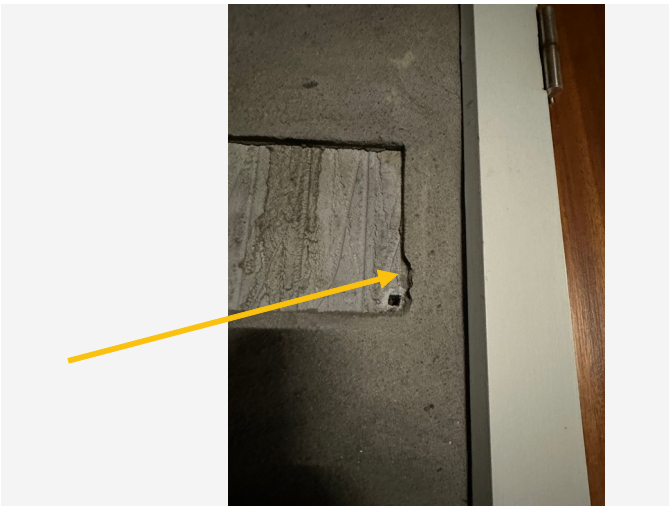
Fiche 14: CREPI - CEMENTERING - STOOKRUIMTE

Geen asbest

#	Type	Referentie	Resultaat
14.1	Mengmonster	m14 crepi	Geen asbest

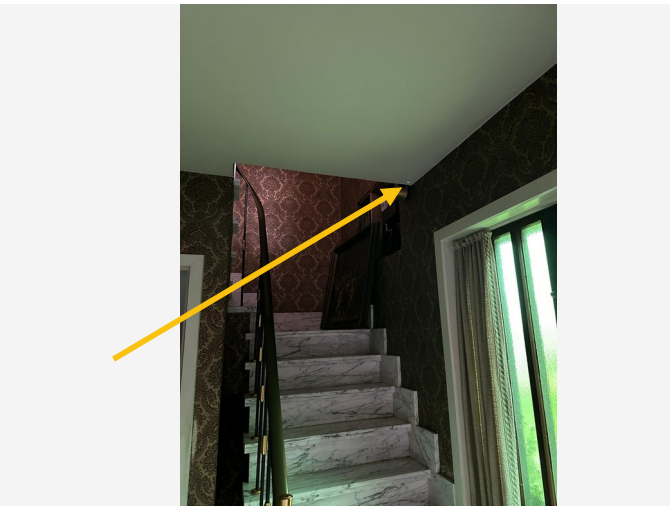
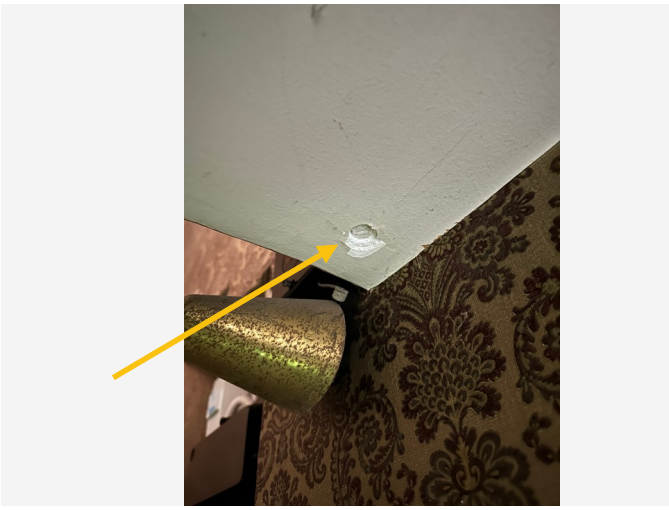
Fiche 17: PLEISTER PLAFOND

Geen asbest

#	Type	Referentie	Resultaat
17.1	Mengmonster	M02 - PLEISTERPLAFOND	Geen asbest
