# Asbestinventarisattest

Eikenlaan 15, 9971 Kaprijke

Attestnummer : **20261021-000150.000**
Uitgegeven op : **21.10.2026**
Geldig tot : **21.10.2036**

## Niet-asbestveilig

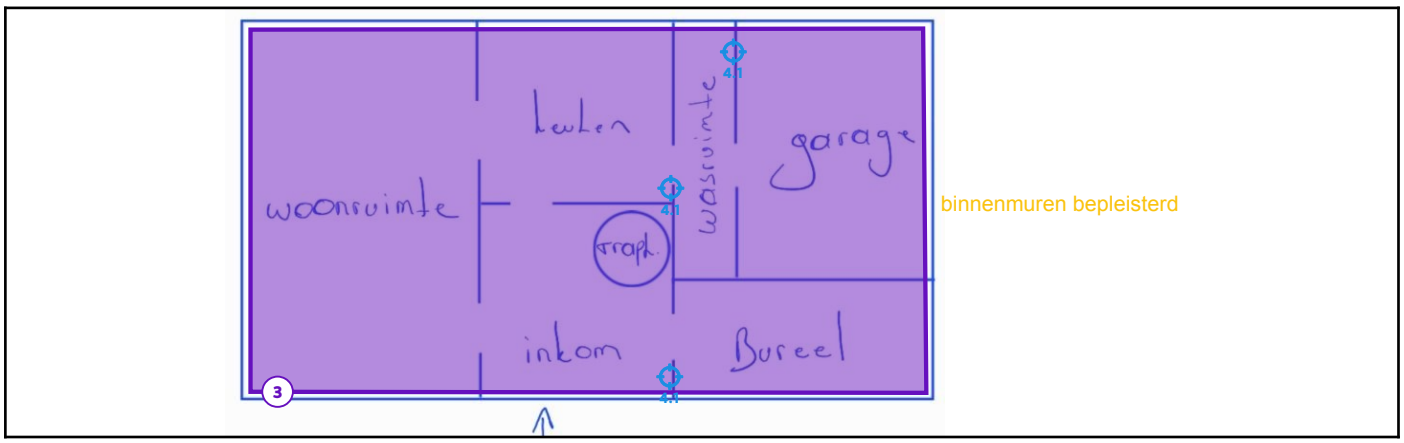
# Plan 1.2: Gelijkvloers

| Beschrijving | Type | Actie |
|---|---|---|
| 3. Plafonds uit niet asbestverdacht materiaal | Advies | - |
| 4. Pleisterwerk wanden | Geen asbest | - |
| 4.1 Code: SN01 | Mengmonster | - |

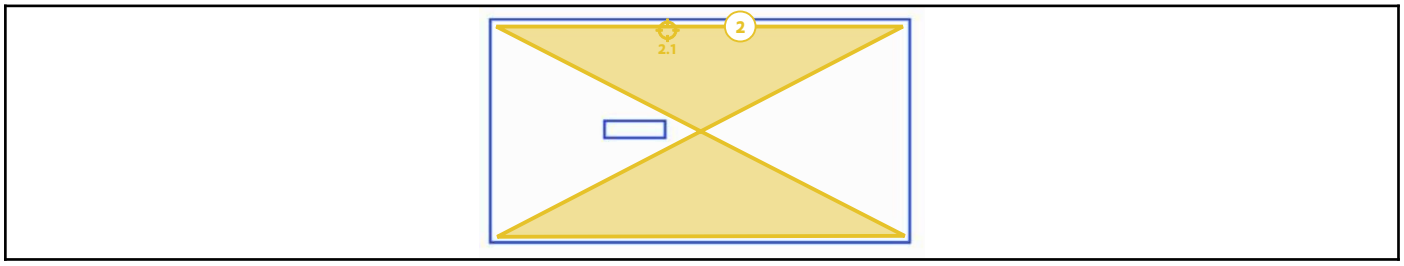
# Plan 1.3: Verdiep

| Beschrijving | Type | Actie |
|---|---|---|
| 3. Plafonds uit niet asbestverdacht materiaal | Advies | - |
| 4. Pleisterwerk wanden | Geen asbest | - |

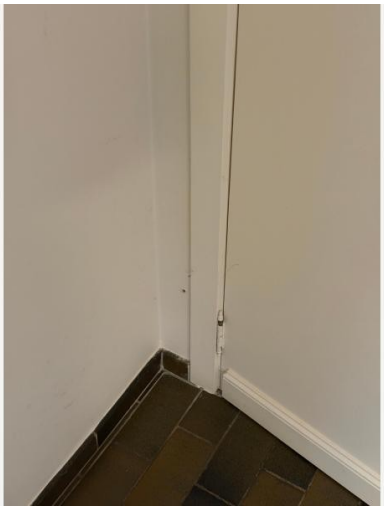
# Fiche 4: Pleisterwerk wanden

Geen asbest

| # | Type | Referentie | Resultaat |
|---|---|---|---|
| 4.1 | Mengmonster | SN01 | Geen asbest |

| **Beschrijving** | Pleisterwerk wanden |
