Asbestinventarisattest

Sparrestraat 51, 9920 Lievegem

Attestnummer : **20261029-000255.000**
Uitgegeven op : **29.10.2026**
Geldig tot : **29.10.2031**

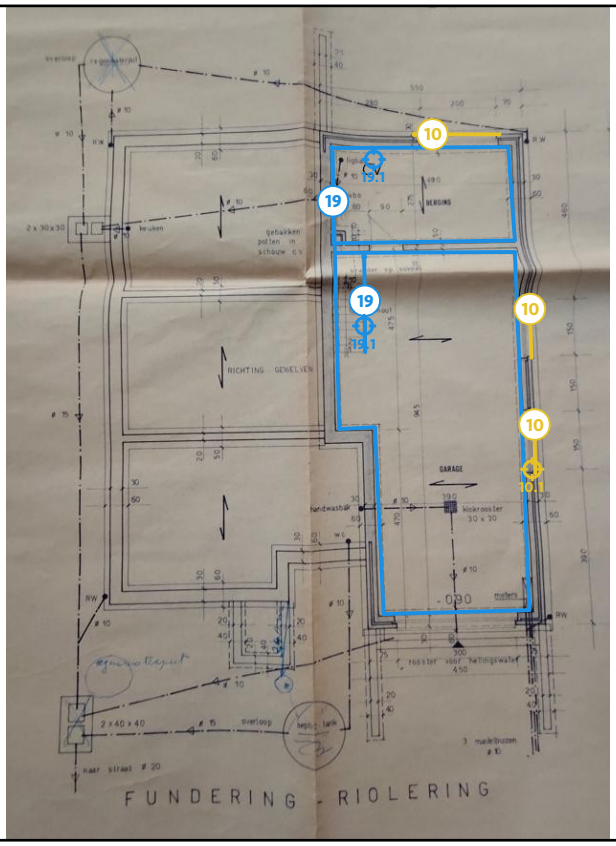
Plan 1.1: woning plan -1

Beschrijving	Type	Actie
10. Venstertablet binnen (massal)	Asbestmateriaal	Zorgvuldig beheren
10.1 Code: 09	Puntmonster	-
19. Cementering 1 binnentoepassing (met staalname)	Geen asbest	-
19.1 Code: 06	Mengmonster	-

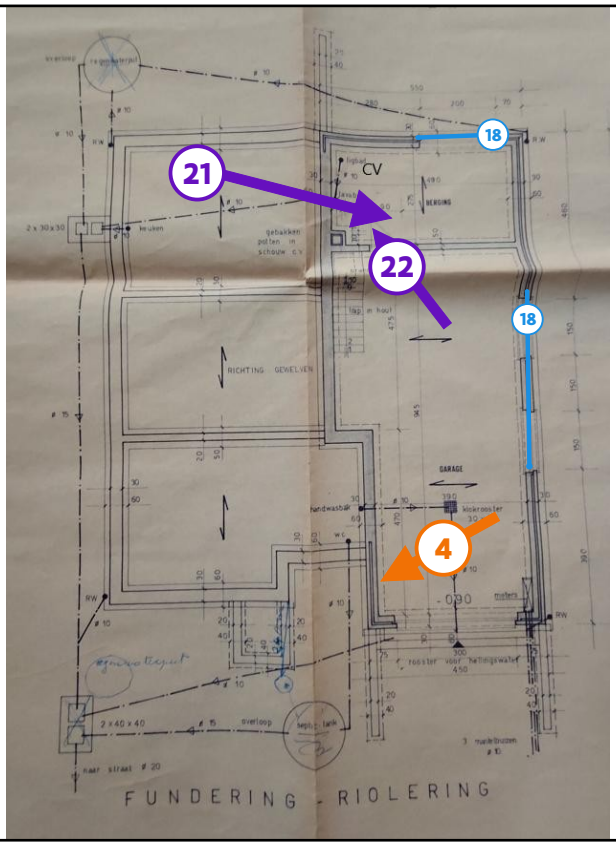
Plan 1.3: woning plan -1

Beschrijving	Type	Actie
4. handwaterpomp dichting(en)	Asbestmateriaal	Verwijderen
18. Kit 2 kozijn-muur (met staalname) aluminium raam	Geen asbest	-
21. cv geen info te vinden op het toestel	Overige ruimte of materiaal	-
22. leidingisolatie (niet aanwezig)	Overige ruimte of materiaal	-

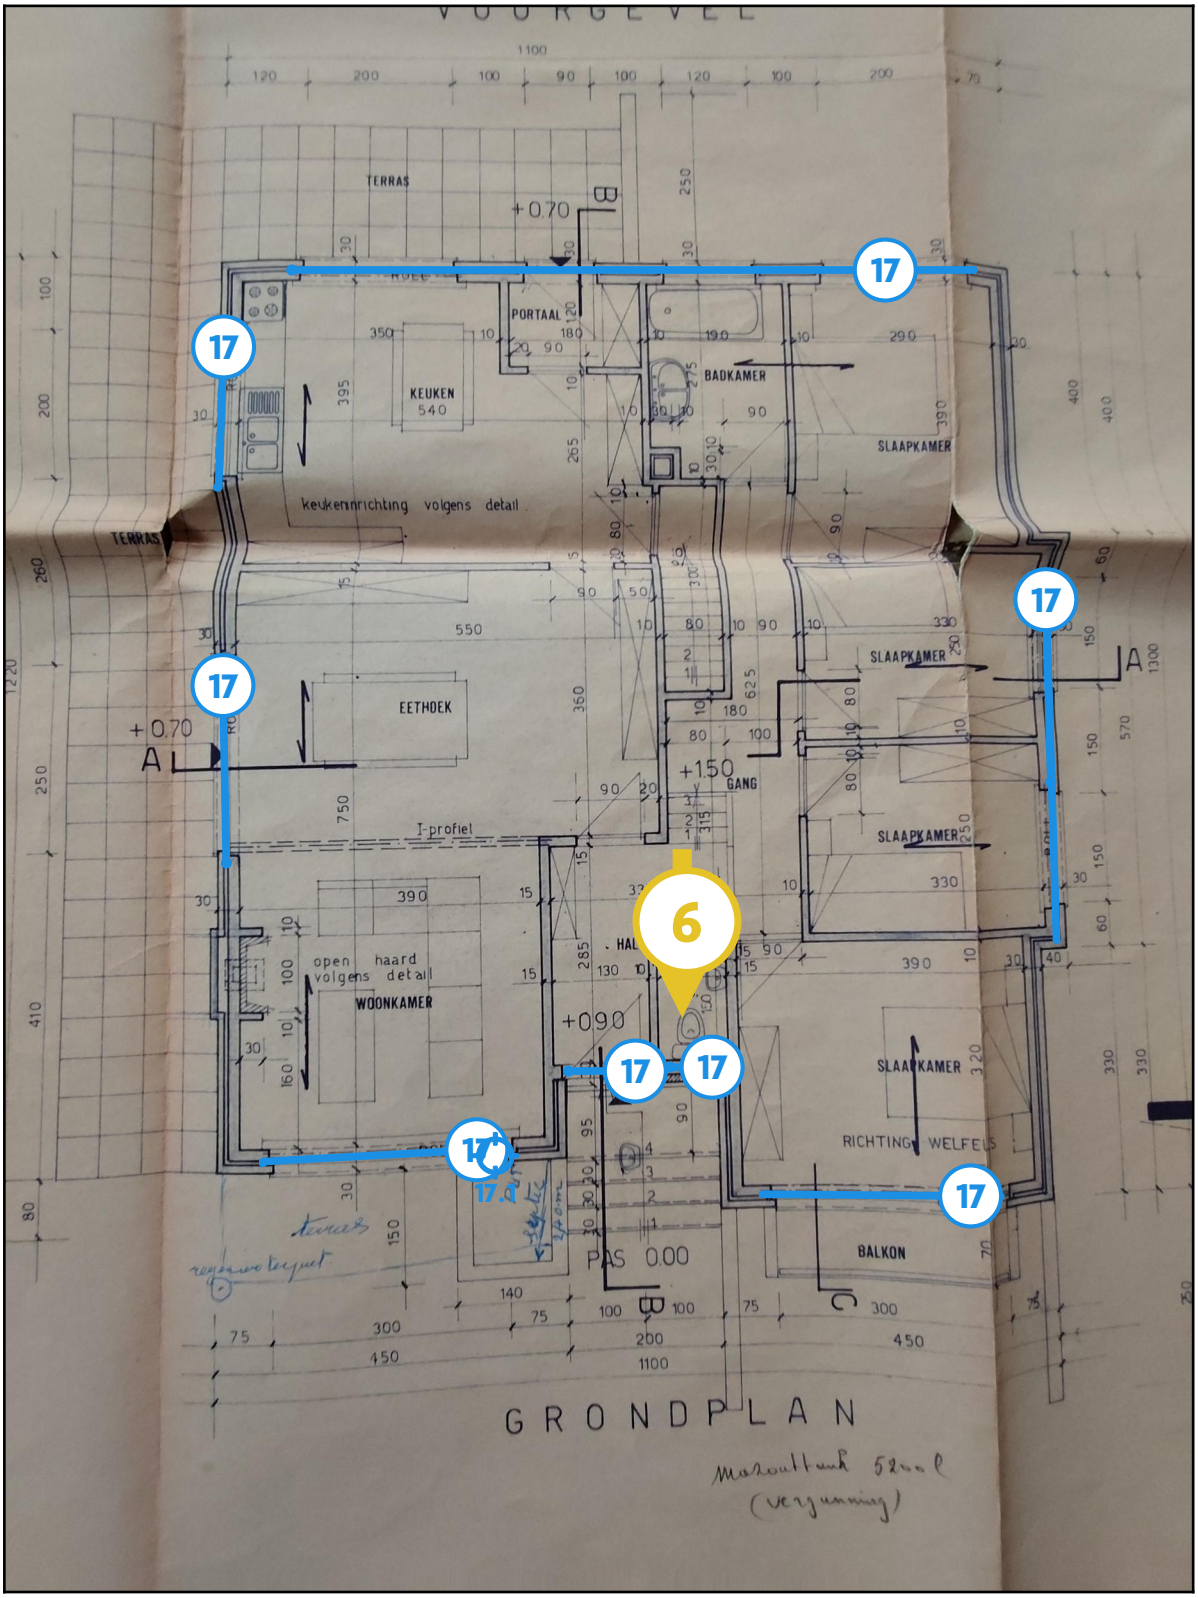
Plan 1.4: woning plan GLV

6. Bakeliet toep.(wc bril)	Asbestmateriaal	Zorgvuldig beheren
17. Kit 1 kozijn-glas (met staalname) aluminium raam	Geen asbest	-
17.1 Code: 05	Puntmonster	-

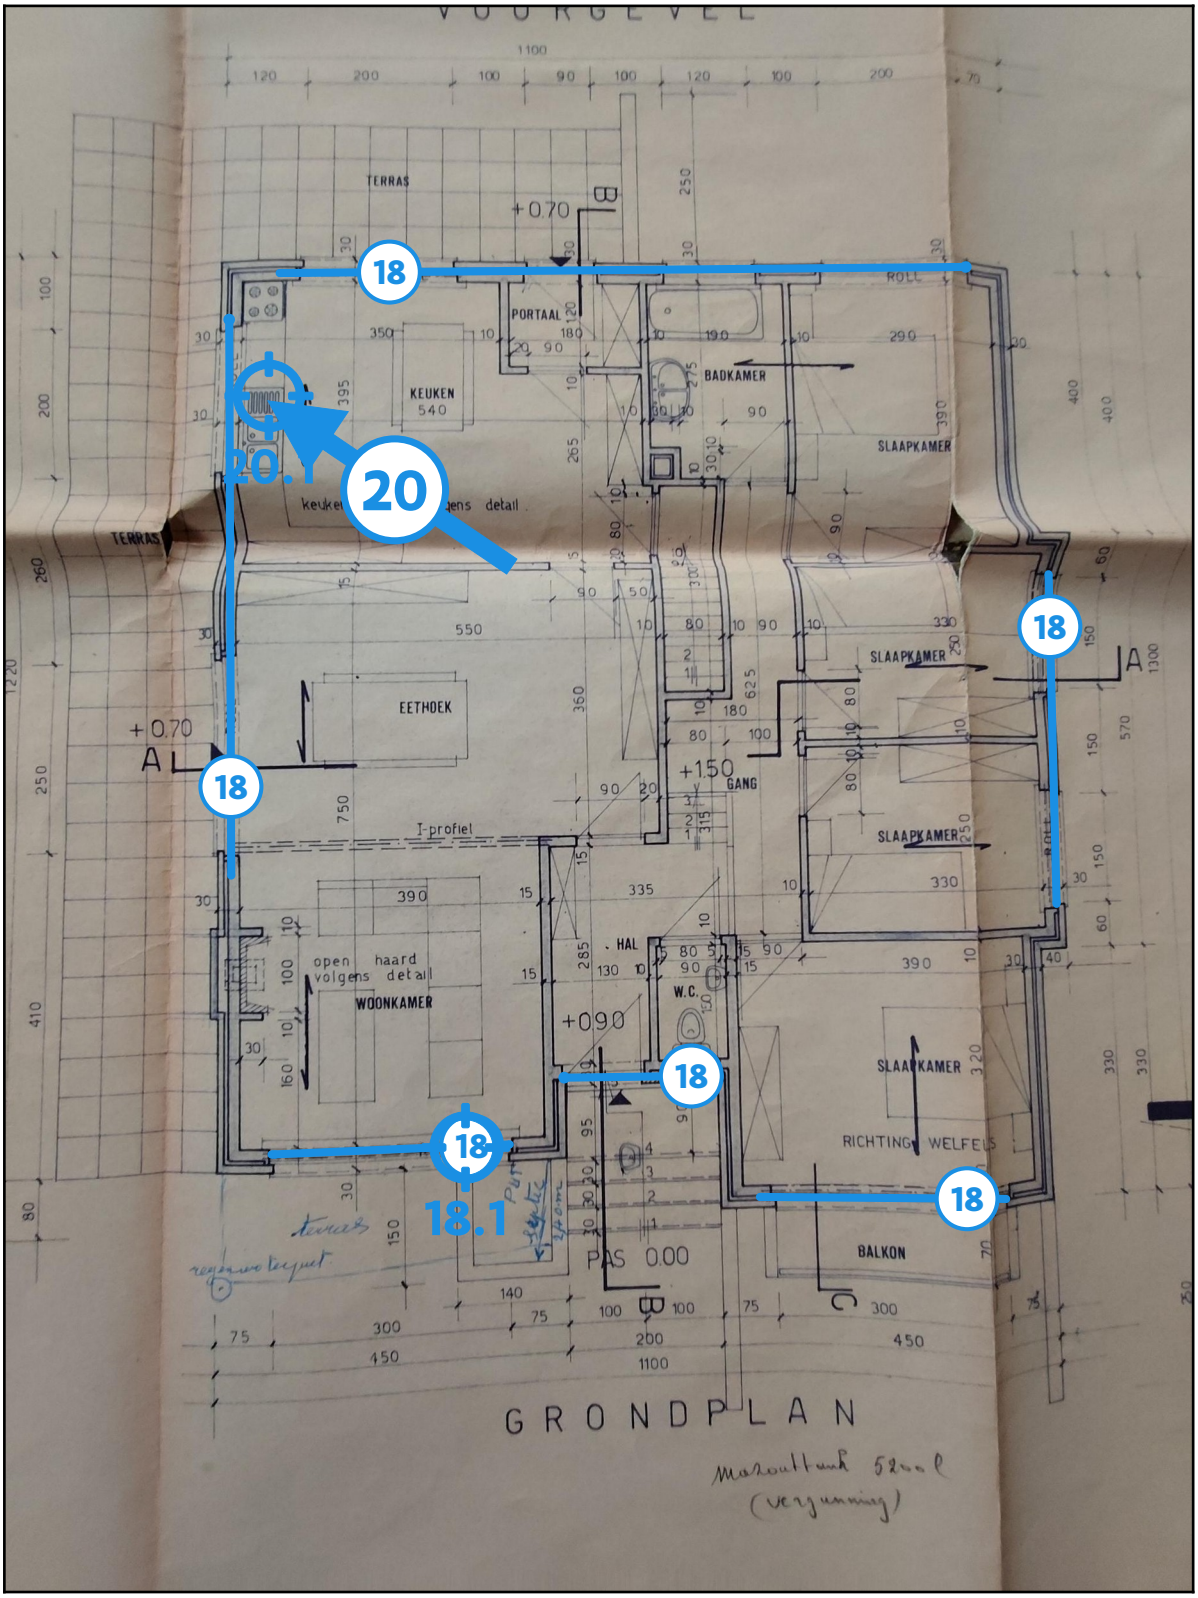
Plan 1.5: woning plan GLV

18. Kit 2 kozijn-muur (met staalname) aluminium raam	Geen asbest	-
18.1 Code: 07	Puntmonster	-
20. verf spoelbak(ken)	Geen asbest	-
20.1 Code: 08	Puntmonster	-

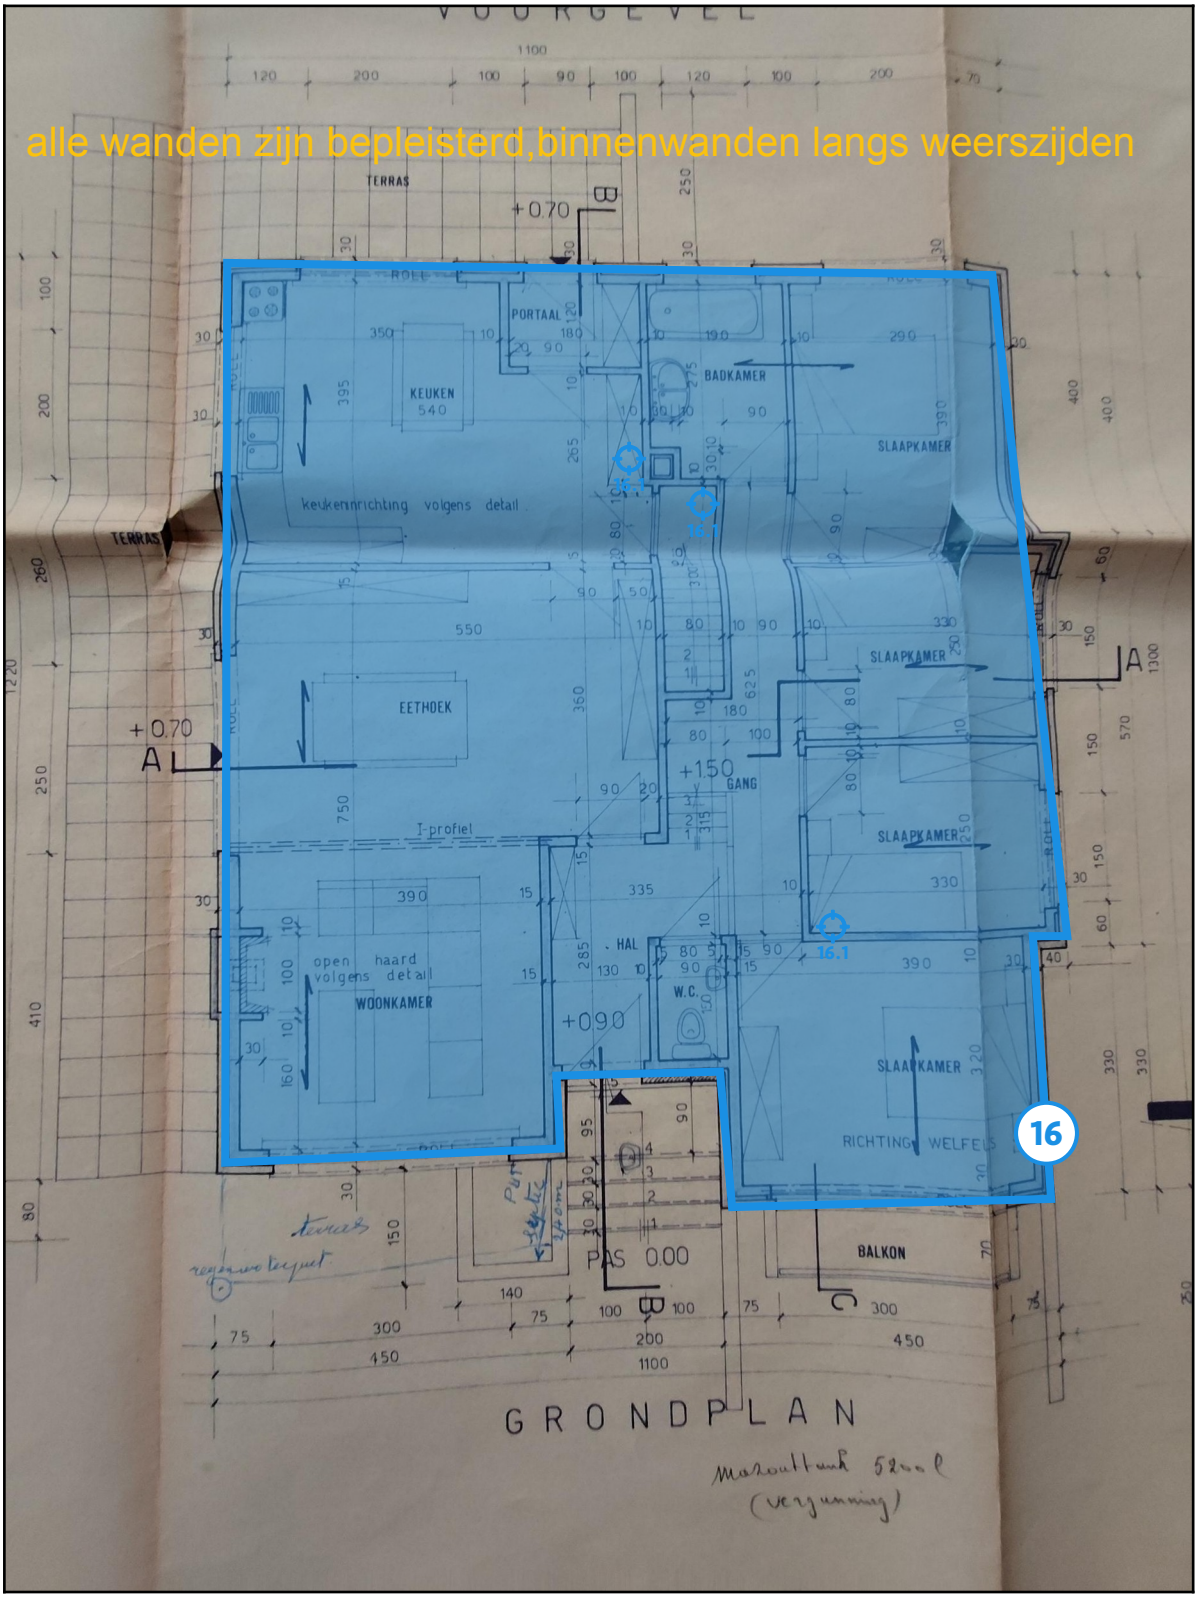
Plan 1.6: woning plan GLV

16. Muurpleister	Geen asbest	-
16.1 Code: 01	Mengmonster	-

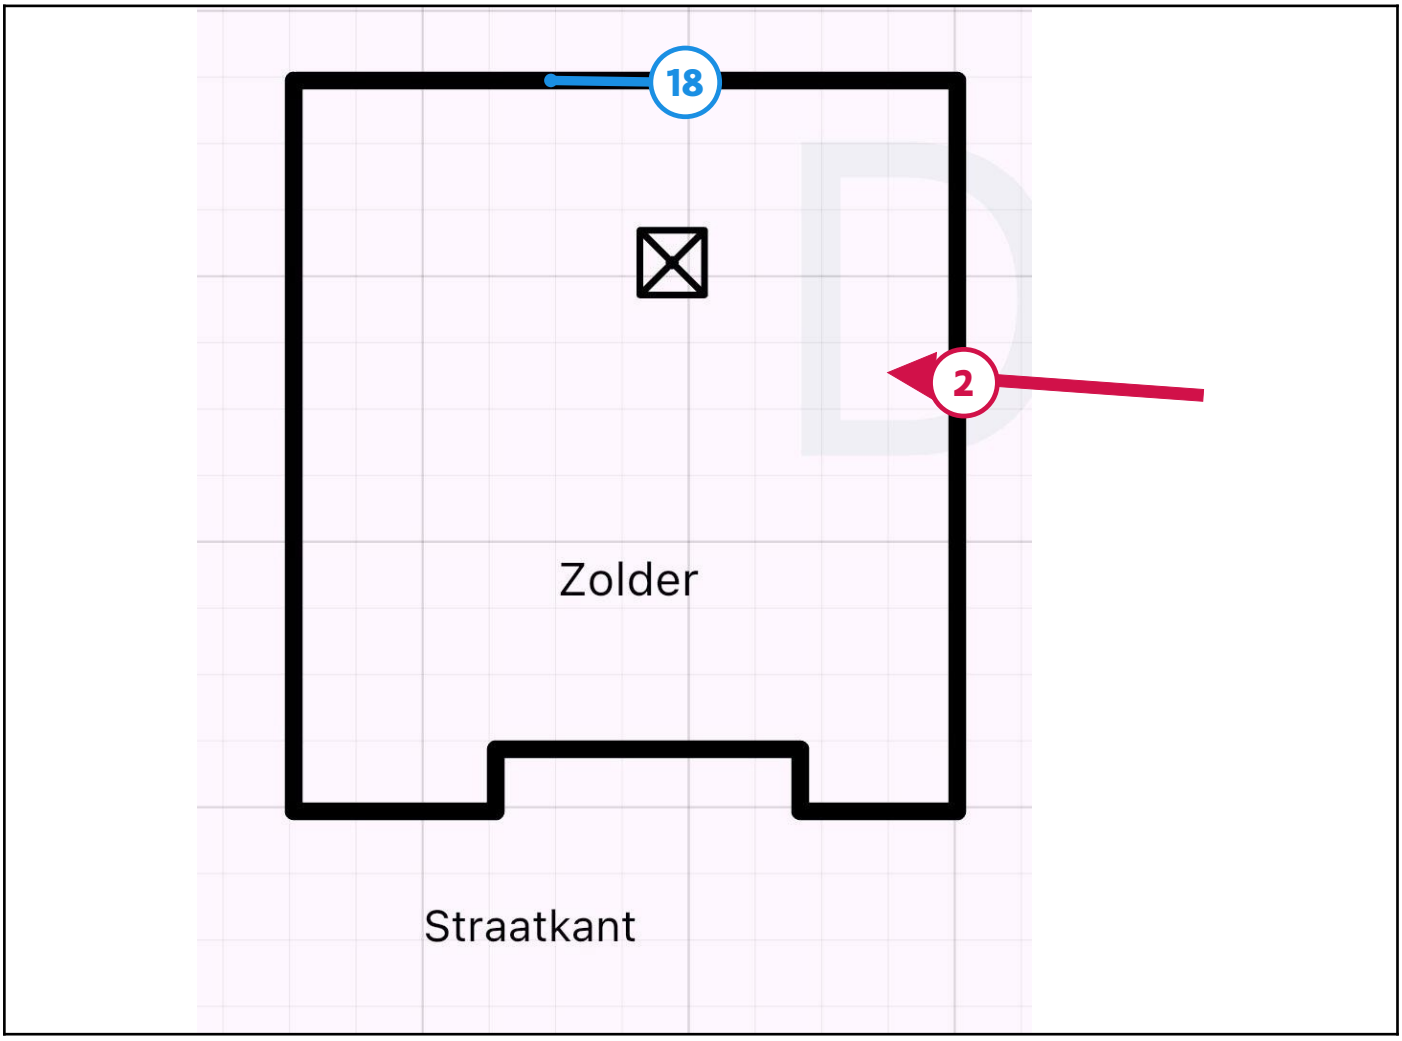
Plan 1.10: Woning plan +1

Beschrijving	Type	Actie
2. Asbestcement afval (binnen)	Asbestmateriaal	Dringend verwijderen
18. Kit 2 kozijn-muur (met staalname) aluminium raam	Geen asbest	-

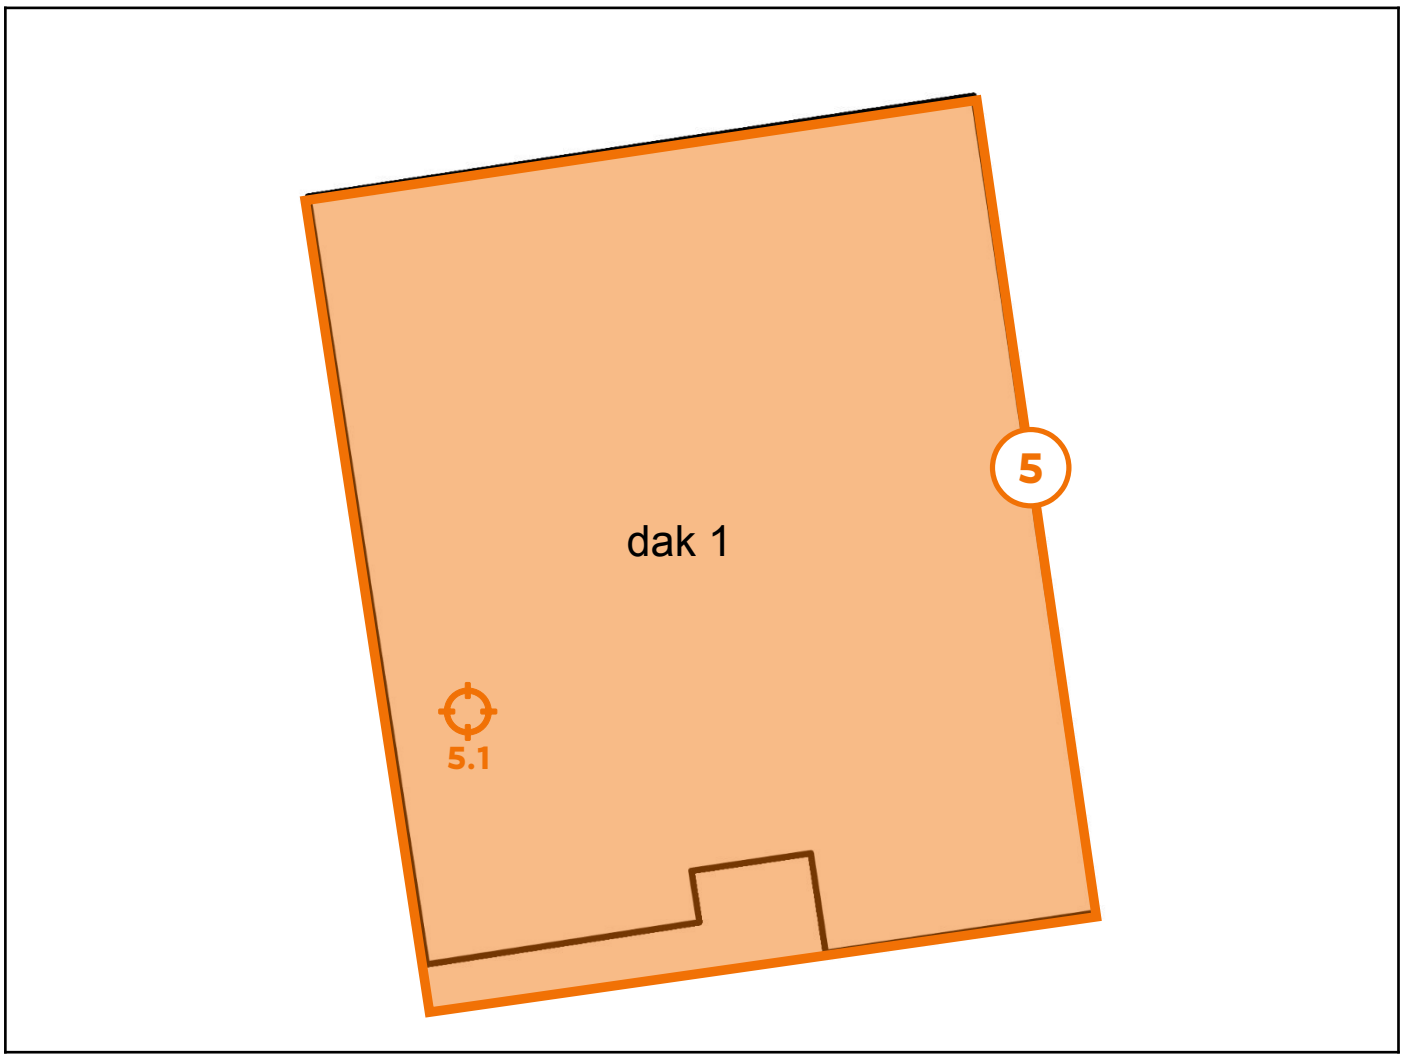
Plan 1.12: woning dakplan

Beschrijving	Type	Actie
5. Dakleien (met staalname)	Asbestmateriaal	Verwijderen
5.1 Code: 04	Puntmonster	-

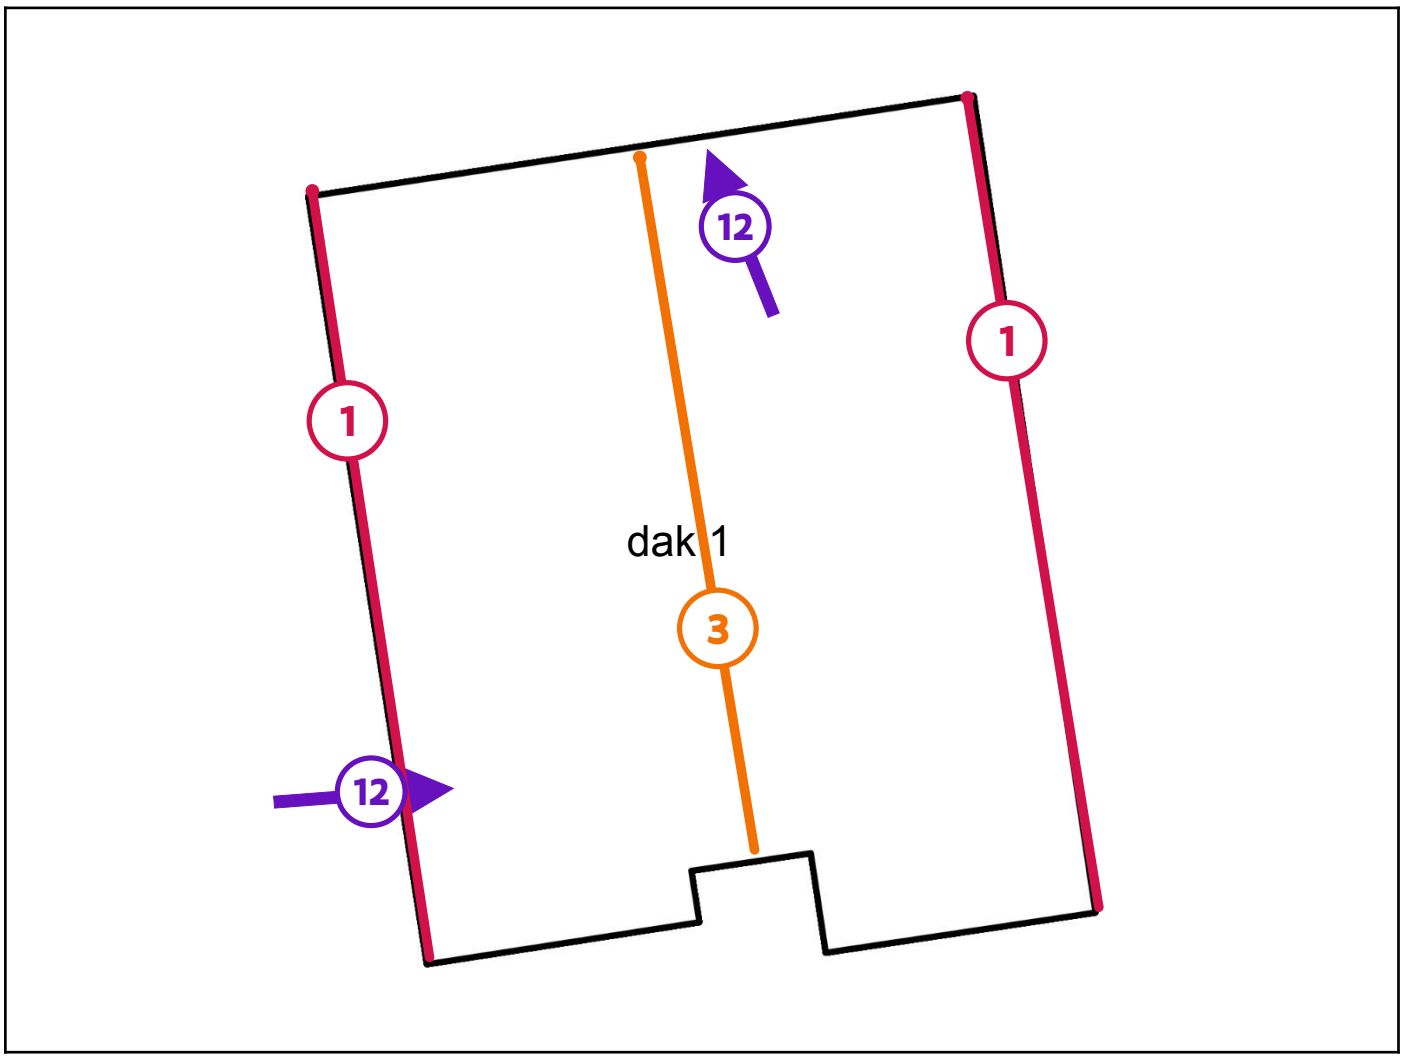
Plan 1.14: woning dakplan

Beschrijving	Type	Actie
1. Slib/sediment dakgoot	Asbestmateriaal	Dringend verwijderen
3. Nokpannen asbestcement	Asbestmateriaal	Verwijderen
12. Schouwen op het dak (beperkingsfiche)	Beperking	-

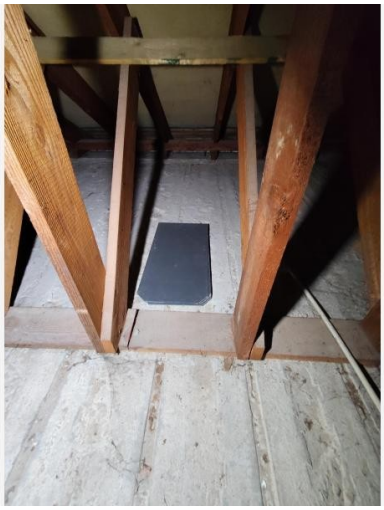
Fiche 2: Asbestcement afval (binnen)

Asbestmateriaal - afvalstof

Het asbestmateriaal valt onder de mijlpaal van 2040.

Dringend verwijderen

- Verwijder het asbestafval.
- Voer bijkomende staalname(s) uit.

- Eenvoudige handelingen: mag via doe-het-zelf of door werknemer(s) met opleidingsattest eenvoudige handelingen
  EH via doe-het zelf.

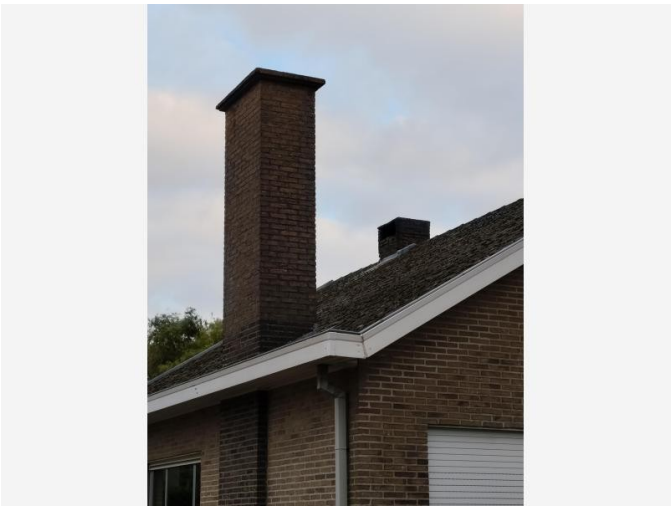
Fiche 3: Nokpannen asbestcement

Asbestmateriaal

Het asbestmateriaal valt onder de mijlpaal van 2034.

Verwijderen

- Zorg voor een veilig beheer. Vermijd het beschadigen van het asbestmateriaal. Controleer de toestand jaarlijks op wijzigingen.
- Verwijder dit asbestmateriaal zo snel mogelijk. Volg de toestand goed op.
- Voer bijkomende staalname(s) uit.

- Eenvoudige handelingen: mag via doe-het-zelf of door werknemer(s) met opleidingsattest eenvoudige handelingen
  EH via doe-het zelf Standaard dragen van de nodige wegwerp beschermingsmiddelen FFP 3 masker, handschoenen en tyvec CAT III type 5-6, afwasbaar schoeisel Indien mogelijk de ondervloer afdekken, nokpannen/windveren voorzichtig verwijderen, extra fixeren, niet breken, niet gooien, onmiddellijk dubbel verpakken, luchtdicht afsluiten of voorzichtig in container met asbest bag plaatsen. Voldoende benevelen/bevochtigen tijdens de duur van de werken. Indien nokpannen/windveren in slechte staat zijn en kans bestaat op breken: Eenvoudige handeling opgeleid personeel, alle werknemer(s) moeten wel beschikken over een opleidingsattest eenvoudige handelingen 8u Voor hechtgebonden toepassingen: Bij verwijdering door doe-het-zelf moet men dit afval dubbel en luchtdicht verpakt aandienen bij het gemeentelijk

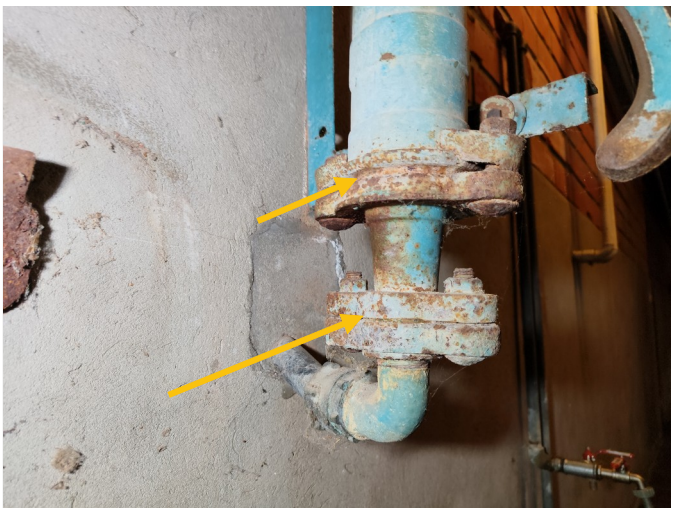
Fiche 4: handwaterpomp dichting(en)

Asbestmateriaal

Beschrijving	handwaterpomp dichting(en)
Omgeving	Binnen
Primaire drager	handwaterpomp
Asbestmateriaal	Pakking, dichting
Bindmiddel van asbestmateriaal	Karton - papier - viltachtig
Gebondenheid op basis van bindmiddel	Niet-hechtgebonden
Hoeveelheid (gewicht - aantal)	• 1,00 kg - 1 stuk
Totaal gewicht	1,00 kg
Eenvoudig bereikbaar	Ja
Bevestigingswijze	• Geklemd
Identificatiemethode	De asbestdeskundige beoordeelt het materiaal als asbestverdacht en dus asbesthoudend, en dit zonder monstername. Motivatie: De monstername brengt andere schade aan dan schade die inherent is aan de monstername.
Destructieve handeling voor identificatie	Nee
Opmerking	De vermelde oppervlaktes en volumes betreffen een beredeneerde schatting. Er worden geen rechten verleend aan deze oppervlaktes/volumes. , Staalname niet mogelijk, kans op lek.

Bevochtig het materiaal en verpak in dubbel plastic folie

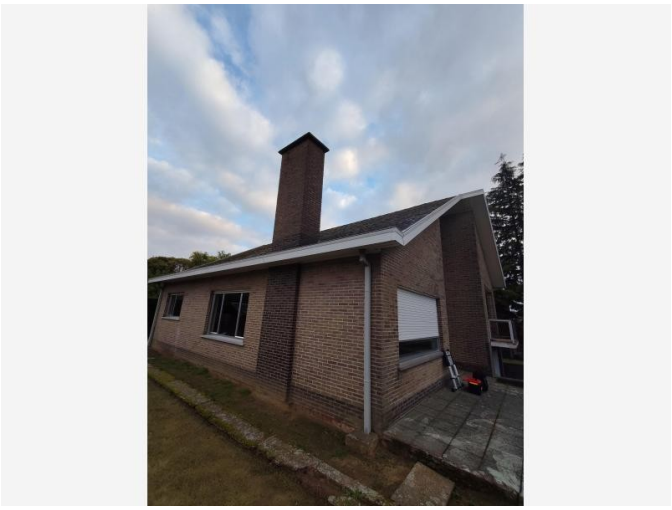
Fiche 5: Dakleien (met staalname)

Asbestmateriaal

Beschrijving	Dakleien (met staalname)
Omgeving	Buiten
Primaire drager	Schuin dak
Asbestmateriaal	Dak- en gevelbekleding - Lei, shingle
Bindmiddel van asbestmateriaal	Cement
Gebondenheid op basis van bindmiddel	Hecht
Hoeveelheid (oppervlakte - aantal)	• 130,00 m^2 - 1 stuk
Totale oppervlakte	130,00 m^2
Eenvoudig bereikbaar	Ja
Bevestigingswijze	• Geklemd • Genageld, geniet
Identificatiemethode	Een monstername door de asbestdeskundige met laboanalyse door een asbestlabo.
Destructieve handeling voor identificatie	Nee
Opmerking	Er werd een staal genomen aan een uitstekend stuk waardoor de waterdichtheid van de dakbedekking niet in het gedrang komt. De vermelde oppervlaktes, diktes en volumes betreffen een beredeneerde schatting. Er worden geen rechten verleend aan deze oppervlaktes/diktes/volumes.

- Eenvoudige handelingen: mag via doe-het-zelf of door werknemer(s) met opleidingsattest eenvoudige handelingen
  EH via doe-het zelf Standaard dragen van de nodige wegwerp beschermingsmiddelen FFP 3 masker , handschoenen en tyvec CAT III type 5-6 , afwasbaar schoeisel Indien mogelijk de ondervloer afdekken , leien voorzichtig verwijderen, extra fixeren, niet breken , niet gooien, onmiddellijk verpakken of voorzichtig in container met asbest bag plaatsen. Voldoende benevelen/bevochtigen tijdens de duur van de werken. Gebruik geen stortkokers. Voor hechtgebonden toepassingen: Bij verwijdering door doe-het-zelf moet men dit afval dubbel en luchtdicht verpakt aandienen bij het gemeentelijk recyclagepark. Men raadpleegt best op voorhand de voorwaarden van het recyclagepark. Indien leien in slechte staat zijn en kans bestaat op breken : Eenvoudige handeling opgeleid personeel , alle werknemer(s) moeten wel beschikken over een opleidingsattest eenvoudige handelingen 8u Zie ook link Zie https://ovam.vlaanderen.be/wie-mag-wat-

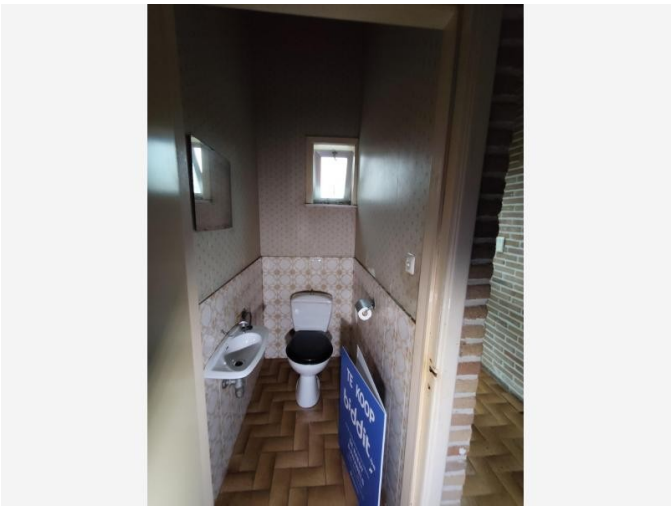
Fiche 6: Bakeliet toep.(wc bril)

Asbestmateriaal

Beschrijving	Bakeliet toep.(wc bril)
Omgeving	Binnen
Primaire drager	Sanitaire infrastructuur en uitrusting (toe- en afvoer)
Asbestmateriaal	Plaat, paneel, tablet - Type Bakeliet
Bindmiddel van asbestmateriaal	Kunststof of -hars
Gebondenheid op basis van bindmiddel	Hecht
Hoeveelheid (oppervlakte - dikte - aantal)	• 0,50 m^2 - 1,00 cm - 1 stuk
Totaal volume	0,005 m^3
Eenvoudig bereikbaar	Ja
Bevestigingswijze	• Geschroefd
Identificatiemethode	De asbestdeskundige beoordeelt het materiaal als asbestverdacht en dus asbesthoudend, en dit zonder monstername. Motivatie: De monstername brengt andere schade aan dan schade die inherent is aan de monstername.
Destructieve handeling voor identificatie	Nee
Opmerking	De vermelde oppervlaktes,langtes en volumes betreffen een beredeneerde schatting. Er worden geen rechten verleend aan deze oppervlaktes/lengtes/volumes. Er werd geen monster genomen owv beschadiging , extra controle bij verwijdering van het verdacht materiaal. De toepassingen zijn in verschillende ruimtes/constructie aanwezig, enkele toepassingen zijn aangeduid op de plannen

- Eenvoudige handelingen: mag via doe-het-zelf of door werknemer(s) met opleidingsattest eenvoudige handelingen
  Schakelaars, stopcontacten en andere gelijkaardige toepassingen kunnen eenvoudig losgeschroefd worden --> EH doe-het-zelf. Afgesloten of verzegelde kast --> EH opgeleid technieker personeel 8u basisopleiding asbest. Voor elektrische infrastructuur en uitrusting dient u vooraleer men deze toepassing gaat bevochtigen de elektriciteit af te sluiten (zoniet elektrocutie-/brandgevaar). standaard dragen van de nodige wegwerp beschermingsmiddelen FFP 3 masker , handschoenen en tyvec CAT III type 5-6 , afspoelbaar schoeisel Losschroeven en dubbel verpakken in plastic , sluit luchtdicht af en breng dit als hechtgebonden afval naar een plaatselijk containerpark. Voor hechtgebonden toepassingen: Bij verwijdering door doe-het-zelf moet men dit afval dubbel en luchtdicht verpakt aandienen bij het gemeentelijk recyclagepark. Men raadpleegt best op voorhand de voorwaarden van het recyclagepark.

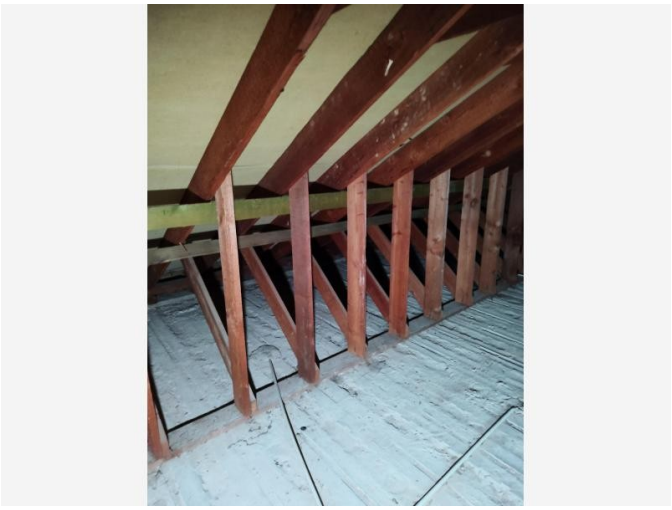
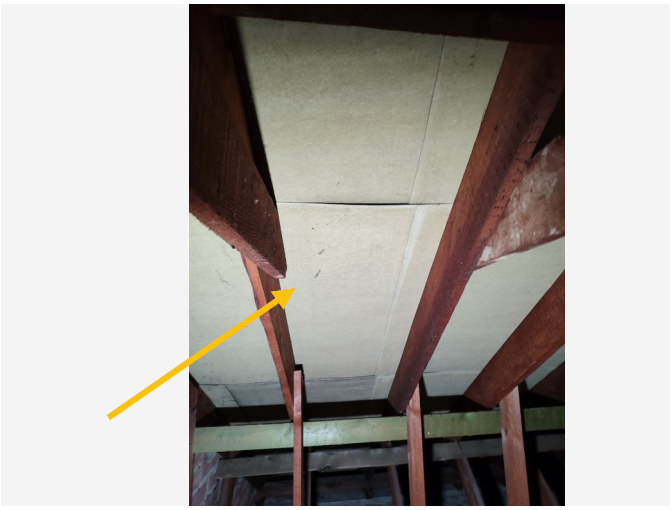
Fiche 7: Onderdak (staalname)

Asbestmateriaal

(dak werker met 8u basisopleiding asbest) indien de platen eenvoudig te verwijderen zijn zonder kans op breken kan dit via doe-het-zelf of door werknemer(s) met opleidingsattest eenvoudige handelingen; Dek de zoldervloer af met plastic folie . Standaard dragen van de nodige wegwerp beschermingsmiddelen FFP 3 masker , handschoenen en tyvec CAT III type 5-6 , afspoelbaar schoeisel Verwijder de dakpannen. Fixeer het plaatmateriaal , de asbesthoudende platen één voor één en in hun geheel verwijderen. Niet gooien, niet breken. Verwijder onder verneveling of tussentijds voldoende bevochtigen tijdens de volledige duur van de werken. Dubbel verpakken in plastiek folie , luchtdicht verpakken of plaats in container met asbestbag. Reinig Nadien de draagstructuur met vochtige doeken (+stofzuiger met absoluut filter kan niet gehuurd worden dus voor een particulier niet mogelijk .) Alle werknemer(s) moeten wel beschikken over een opleidingsattest eenvoudige handelingen 8u. Een vastgesteld asbesthoudend onderdak mag niet definitief

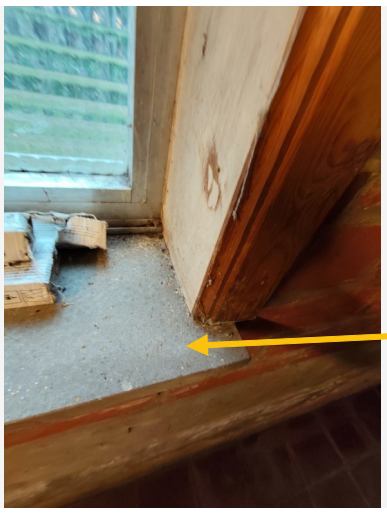
Fiche 10: Venstertablet binnen (massal)

Asbestmateriaal

- Eenvoudige handelingen: mag via doe-het-zelf of door werknemer(s) met opleidingsattest eenvoudige handelingen
  EH via doe-het zelf : De dorpels of tabletten kunnen voorzichtig losgebeiteld worden, zonder de toepassing zelf te breken , extra bevochtigen om stof te voorkomen Standaard dragen van de nodige wegwerp beschermingsmiddelen FFP 3 masker , handschoenen en tyvec CAT III type 5-6 , afwasbaar schoeisel Verpakken in dubbel plastic folie , sluit luchtdicht af en afvoeren naar het containerpark als hechtgebonden asbestafval. Voor hechtgebonden toepassingen: Bij verwijdering door doe-het-zelf moet men dit afval dubbel en luchtdicht verpakt aandienen bij het gemeentelijk recyclagepark. Men raadpleegt best op voorhand de voorwaarden van het recyclagepark. Zie ook link Zie https://ovam.vlaanderen.be/wie-mag-wat-verwijderen https://ovam.vlaanderen.be/voorzorgsmaatregelen-bij-asbestverwijdering https://ovam.vlaanderen.be/asbestafval-afvoeren Zie ook wetgevend kader (website van de OVAM en CODEX boek VI titel 3). http://werk.belgie.be/sites/default/files/content/documents/Welzijn op het werk/Regelgeving/Codex boek VI titel 3 Asbest.pdf methodiek verwijderingsmethodes worden achteraan in het attest verder toegelicht Mag en wil uzelf verwijderen: Zorg er dan voor dat: -u zich vooraf goed

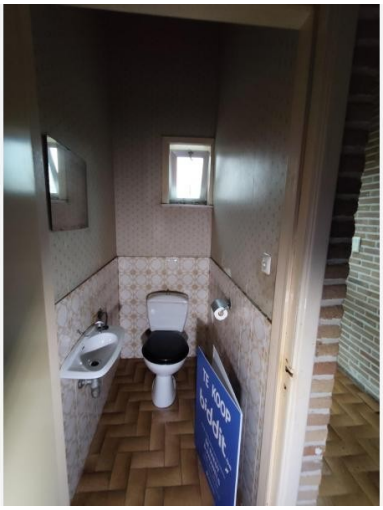
Fiche 14: Tegellijm niet zichtbaar

Basis voor advies	Beoordeling op basis van expertise met een vaststelling door de asbestdeskundige.

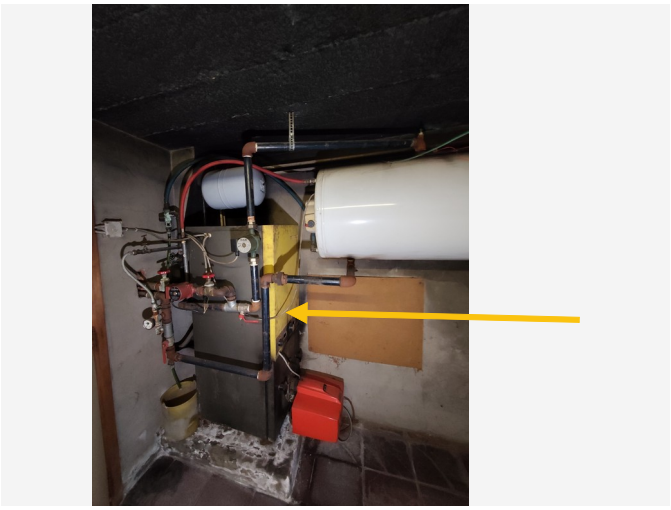
Beschrijving	Notitie	Terug te vinden op plannen
Fiche 21: cv geen info te vinden op het toestel	er is geen informatie te vinden van de cv-ketel. laat deze controleren door een erkende firma.	Plan 1.3: woning plan -1

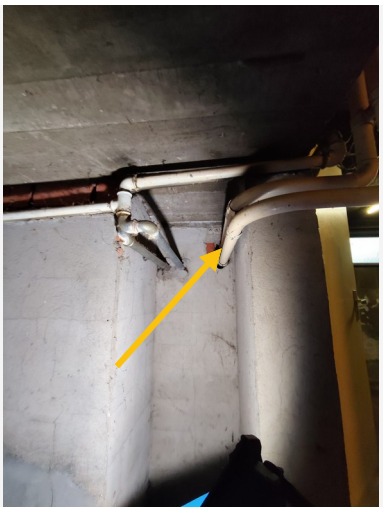
Beschrijving	Notitie	Terug te vinden op plannen
Fiche 22: leidingisolatie (niet aanwezig)	leidingisolatie (niet aanwezig) in het inspectie gebied.	Plan 1.3: woning plan -1
Fiche 23: liftinfrastructuur (niet aanwezig)	liftinfrastructuur (niet aanwezig) in het inspectie gebied.	-
