Asbestinventarisattest

Schuttershoflaan 17, 8560 Wevelgem

Attestnummer : **20261023-000124.000**
Uitgegeven op : **23.10.2026**
Geldig tot : **23.10.2031**

Niet-asbestveilig

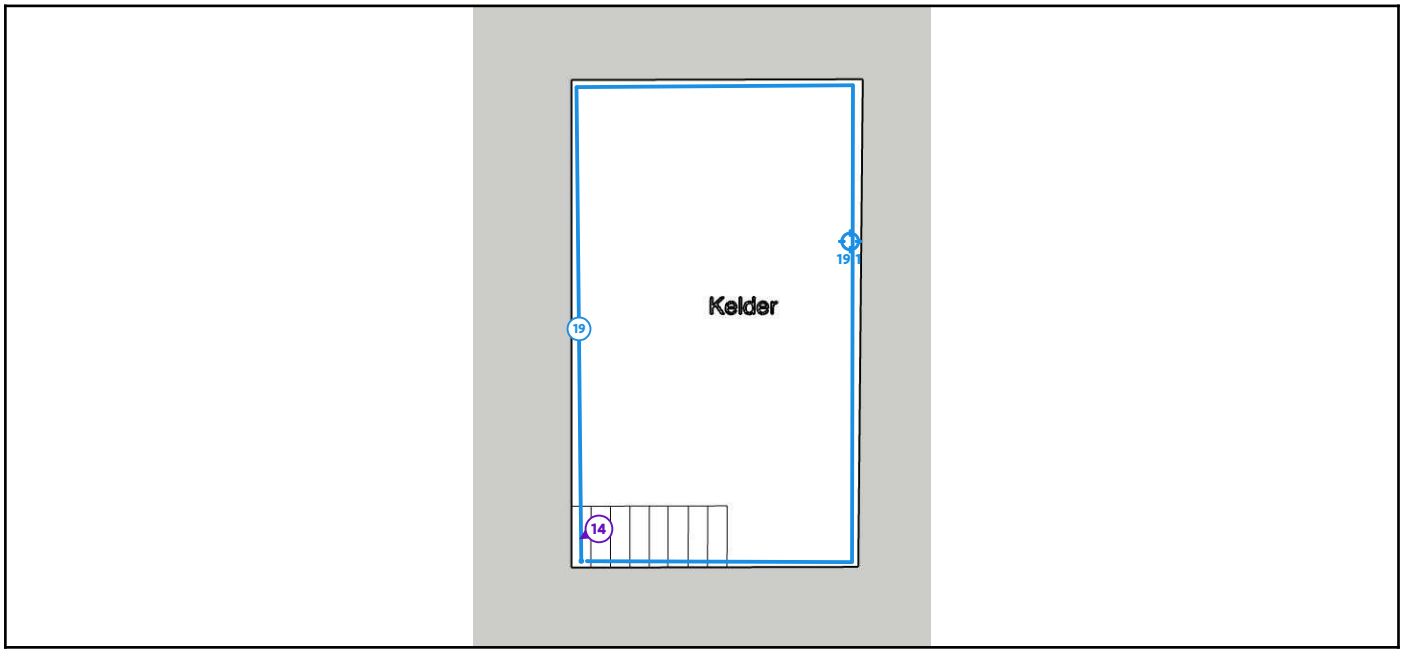
Plan 1.1: kelder

Beschrijving	Type	Actie
14. gresbuis in kelder	Advies	-
19. cementering muren binnen	Geen asbest	-
19.1 Code: MS02	Mengmonster	-

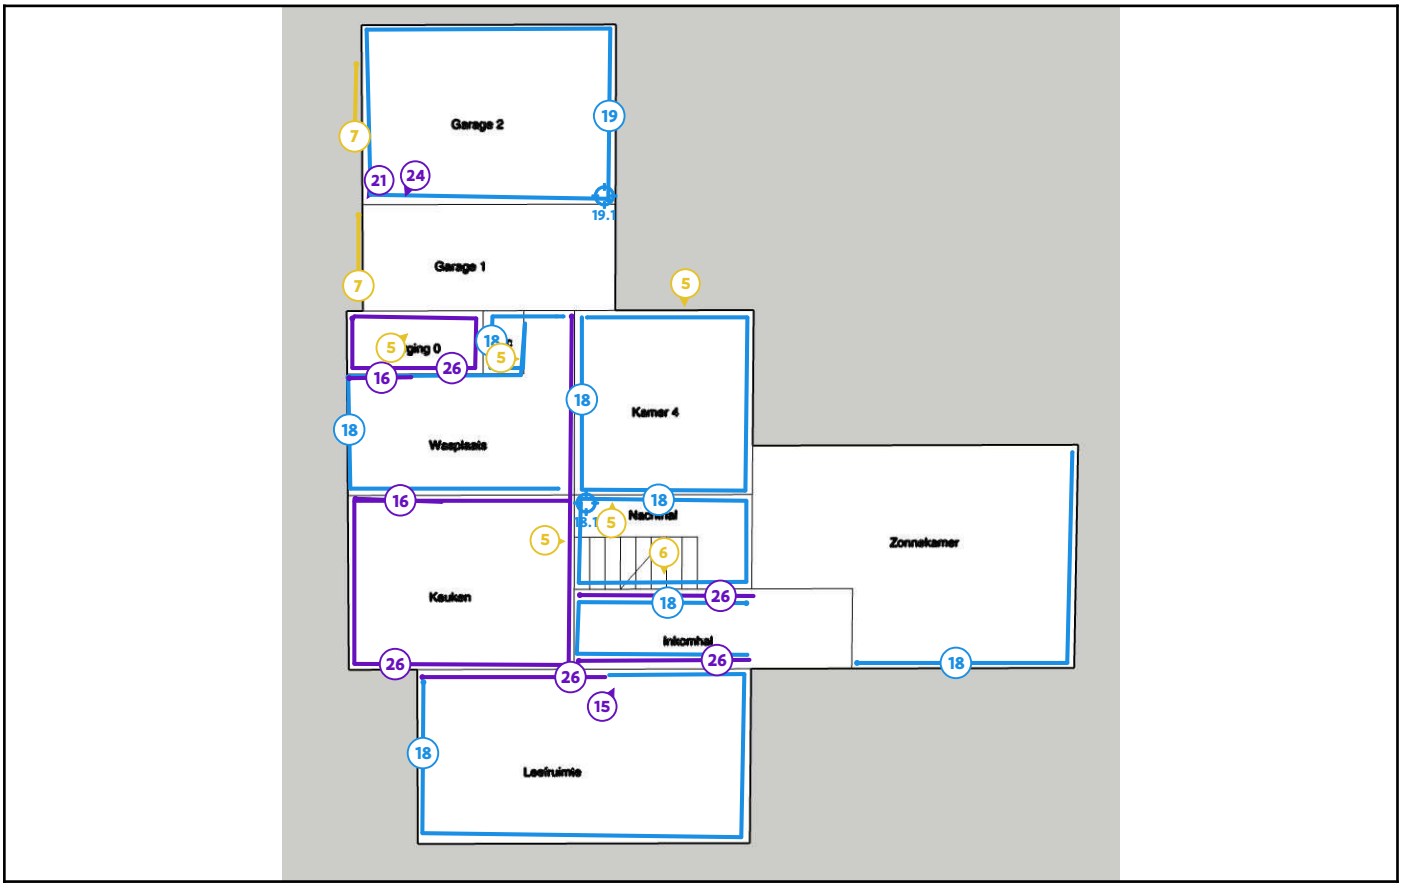
Plan 1.2: gelijkvloers

Beschrijving	Type	Actie
5. meerdere bakelieten toepassingen	Asbestmateriaal	Zorgvuldig beheren
6. bakelieten teller - andere eigenaar	Asbestmateriaal	Zorgvuldig beheren
7. mastiek ramen garage	Asbestmateriaal	Zorgvuldig beheren
15. niet verdachte koord in kachel	Advies	-
16. niet waarneembare lijmlaag achter muurtegels	Advies	-
18. pleisterwerk muren	Geen asbest	-
18.1 Code: MS01	Mengmonster	-
19. cementering muren binnen	Geen asbest	-

19.1 Code: MS02	Mengmonster	-
21. niet verdachte leidingisolatie op inspectiegebied	Overige ruimte of materiaal	-
24. stookketel met bouwjaar >2001	Overige ruimte of materiaal	-
26. geen pleisterwerk waarneembaar	Overige ruimte of materiaal	-

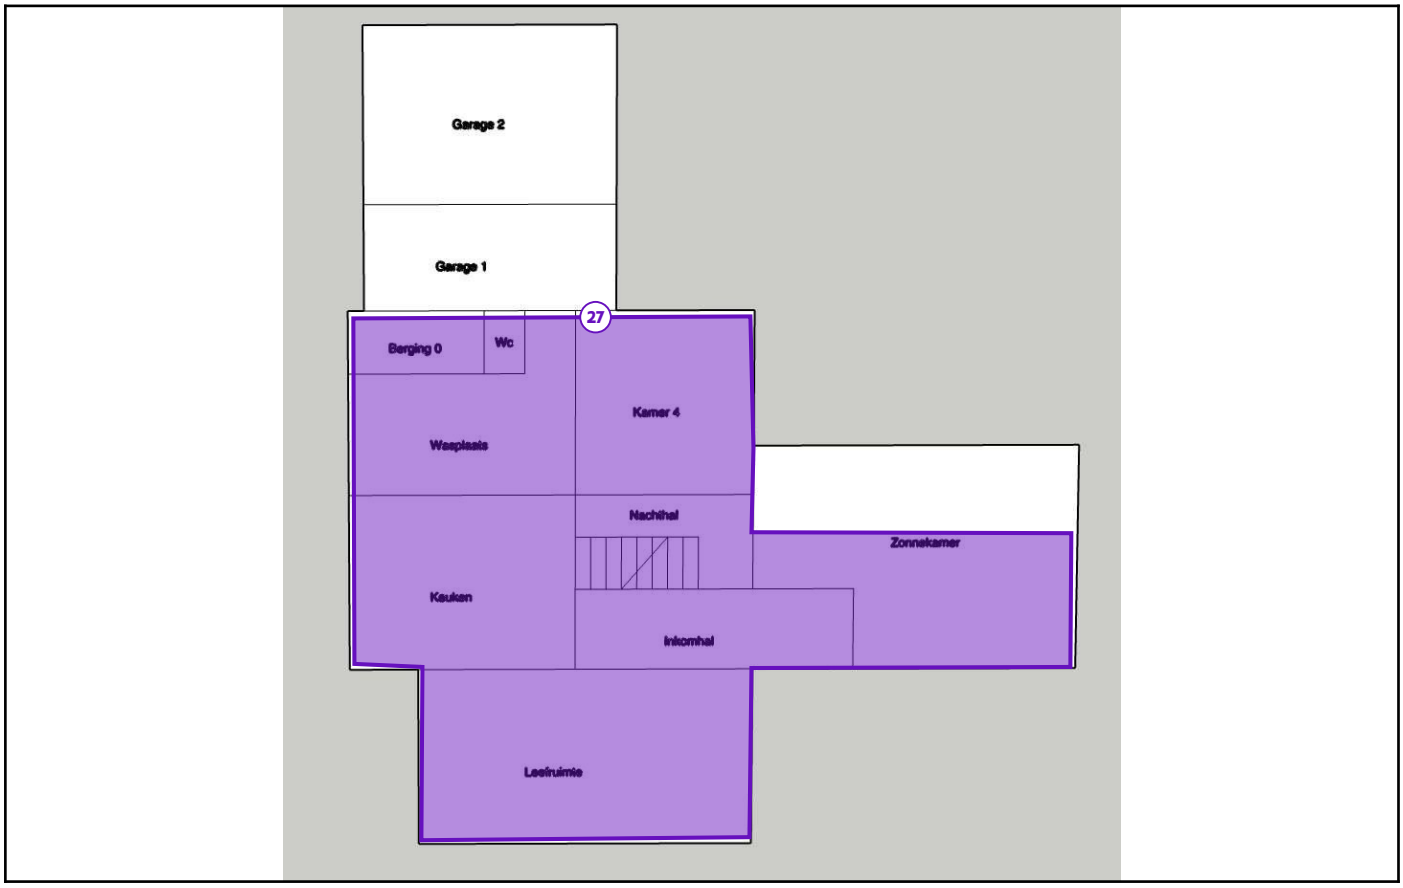
Plan 1.3: gelijkvloers

Beschrijving	Type	Actie
27. geen pleister aan plafond waarneembaar	Overige ruimte of materiaal	-

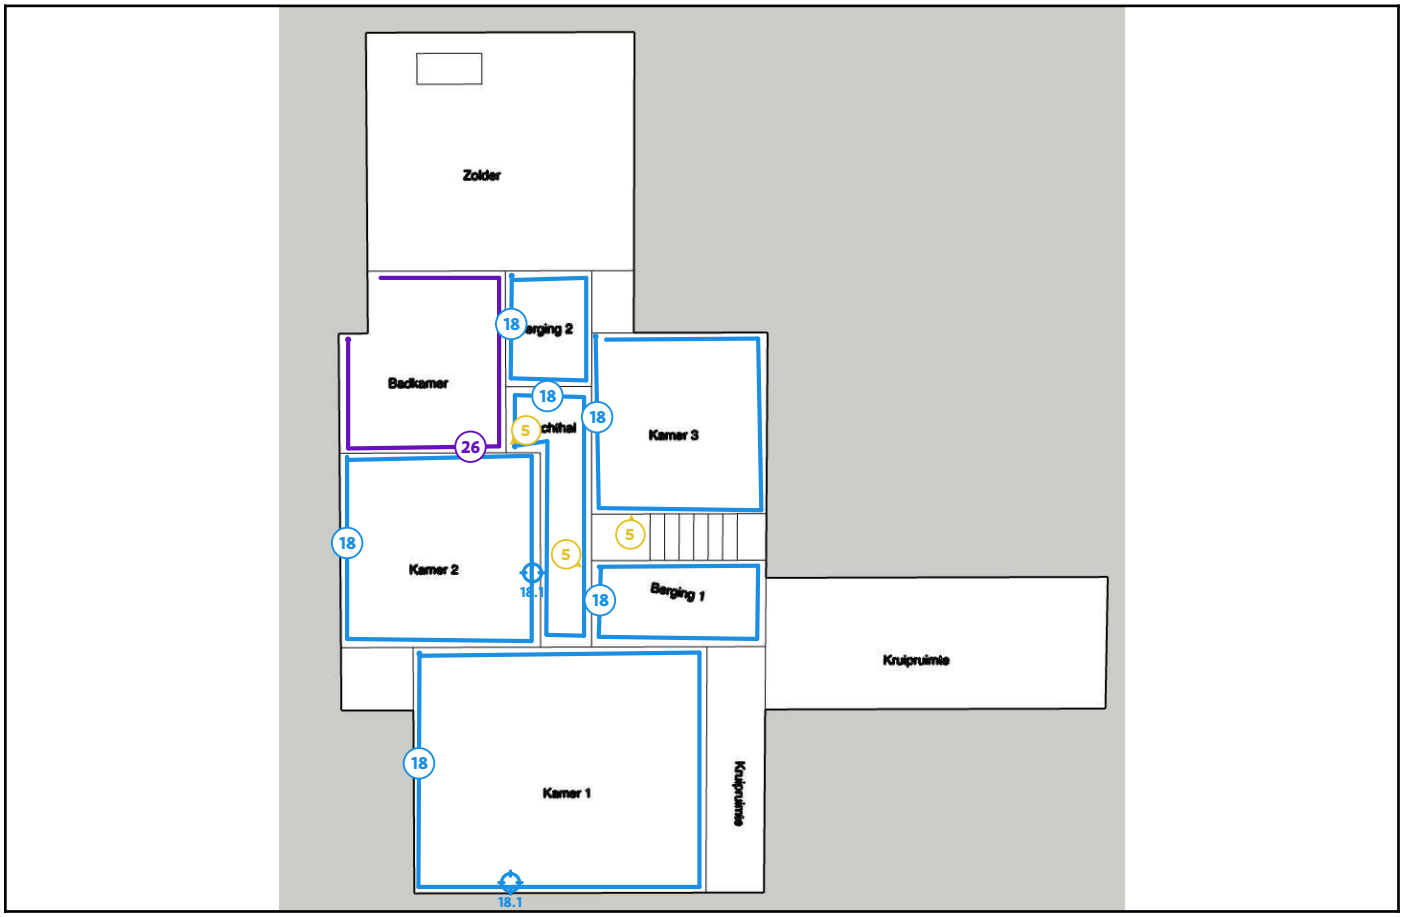
Plan 1.4: verdieping 1

Beschrijving	Type	Actie
5. meerdere bakelieten toepassingen	Asbestmateriaal	Zorgvuldig beheren
18. pleisterwerk muren	Geen asbest	-
18.1 Code: MS01	Mengmonster	-
26. geen pleisterwerk waarneembaar	Overige ruimte of materiaal	-

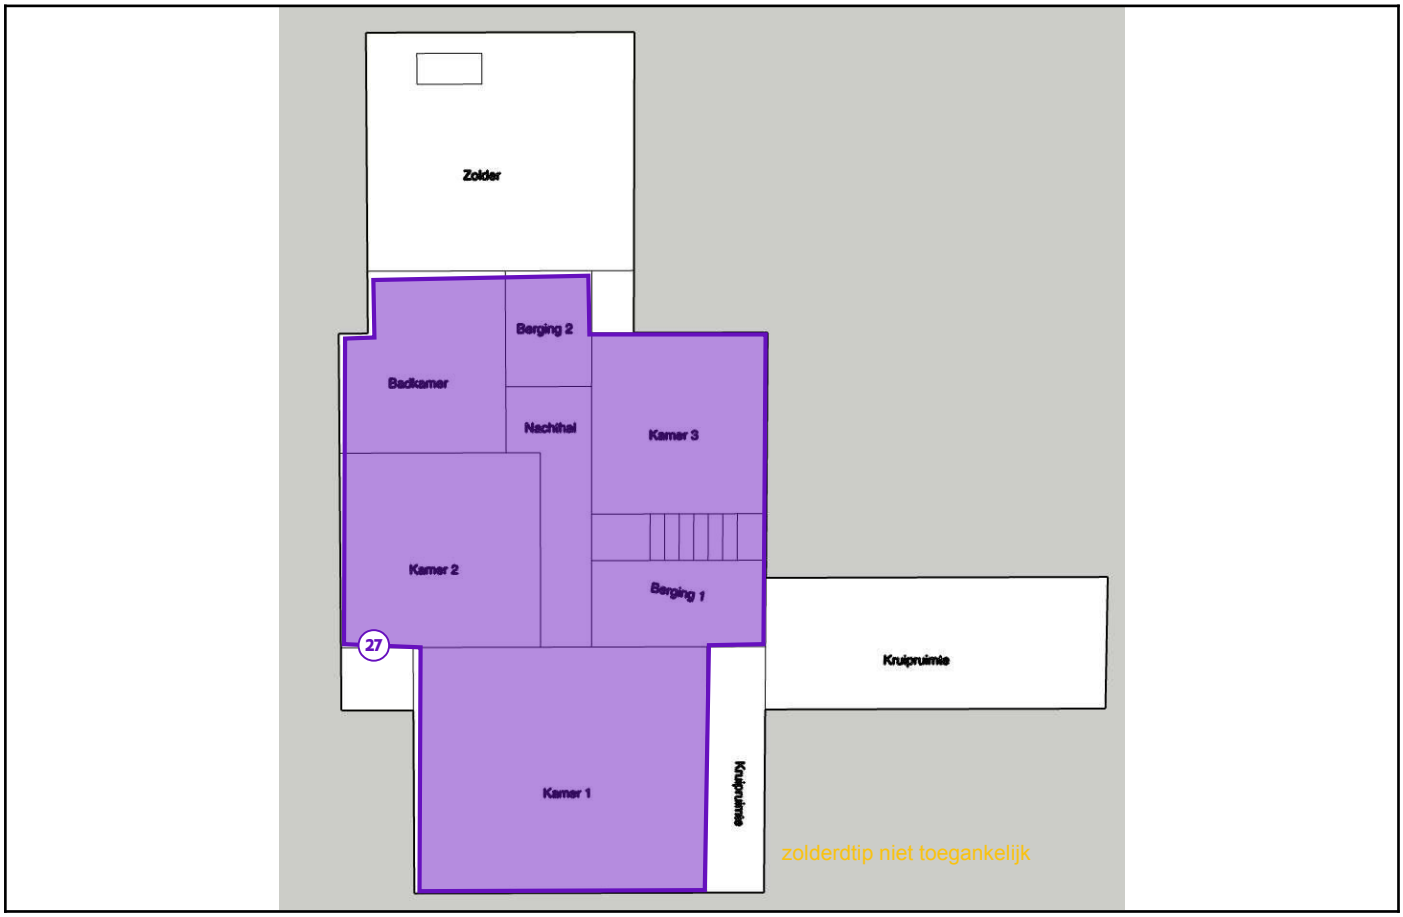
Plan 1.5: verdieping 1

Beschrijving	Type	Actie
12. niet toegankelijke zoldertip	Beperking	-
27. geen pleister aan plafond waarneembaar	Overige ruimte of materiaal	-

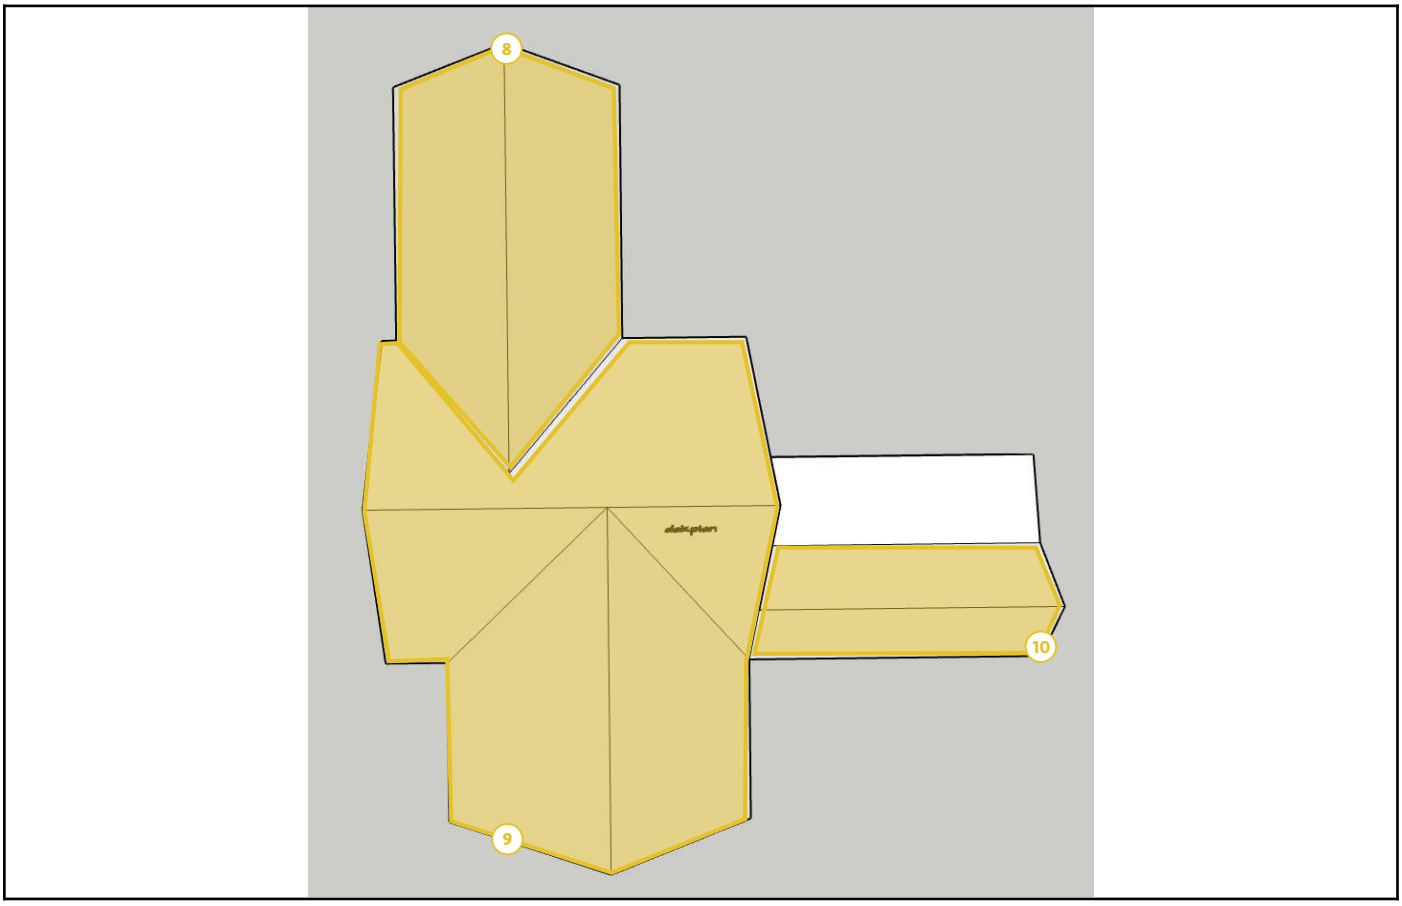
Plan 1.6: plan onderdak

Beschrijving	Type	Actie
8. menuiserite onderdakplaten dak garage	Asbestmateriaal	Zorgvuldig beheren
9. menuiserite onderdakplaten dak woning	Asbestmateriaal	Zorgvuldig beheren
10. menuiserite onderdakplaten klein dak zonnekamer	Asbestmateriaal	Zorgvuldig beheren

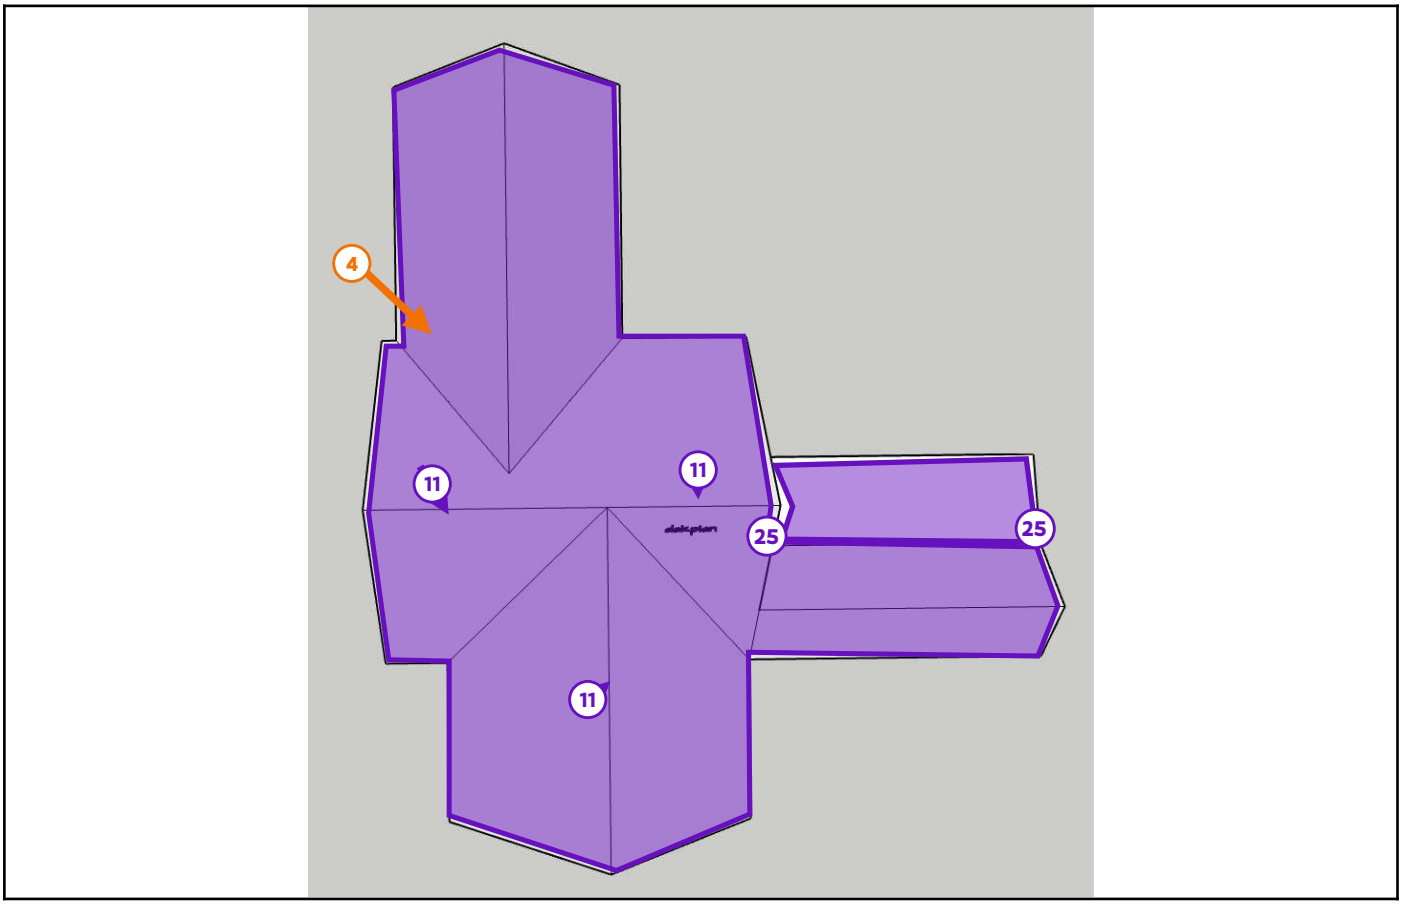
Plan 1.7: dakplan

Beschrijving	Type	Actie
4. rookgasafvoer op schoorsteen	Asbestmateriaal	Verwijderen
11. schoorstenen op hellend dak	Beperking	-
25. niet verdachte dakbedekkingen	Overige ruimte of materiaal	-

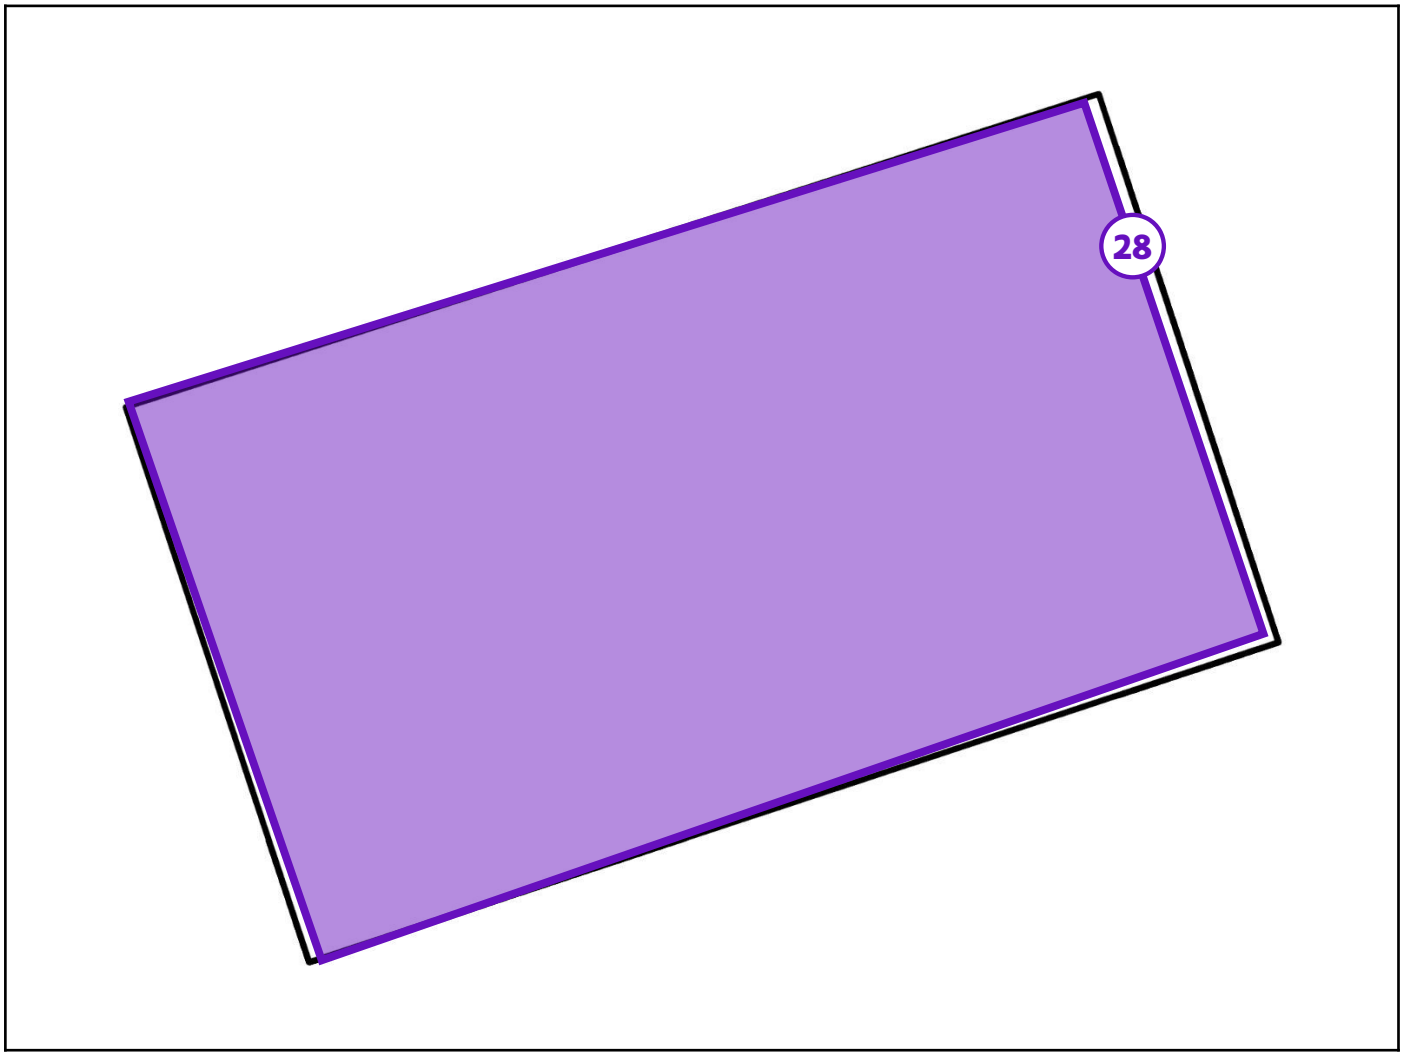
Plan 2.2: garage plan onderdak

Beschrijving	Type	Actie
28. geen onderdak waarneembaar	Overige ruimte of materiaal	-

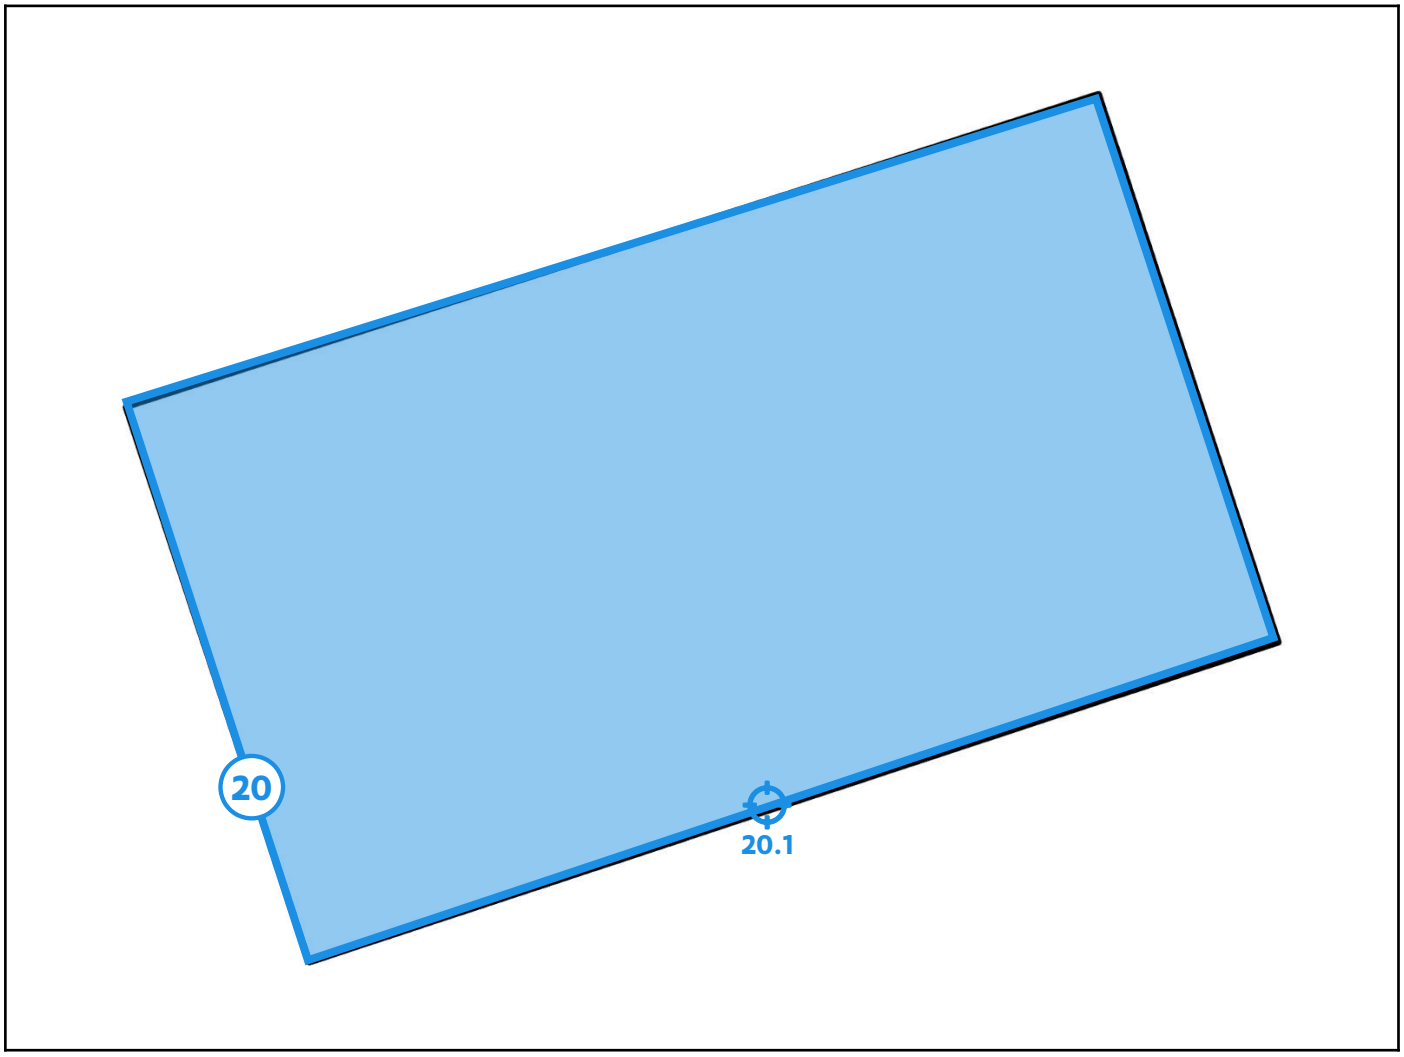
Plan 2.3: garage dakplan

Beschrijving	Type	Actie
20. roofing dak tuinhuis	Geen asbest	-
20.1 Code: PS03	Puntmonster	-

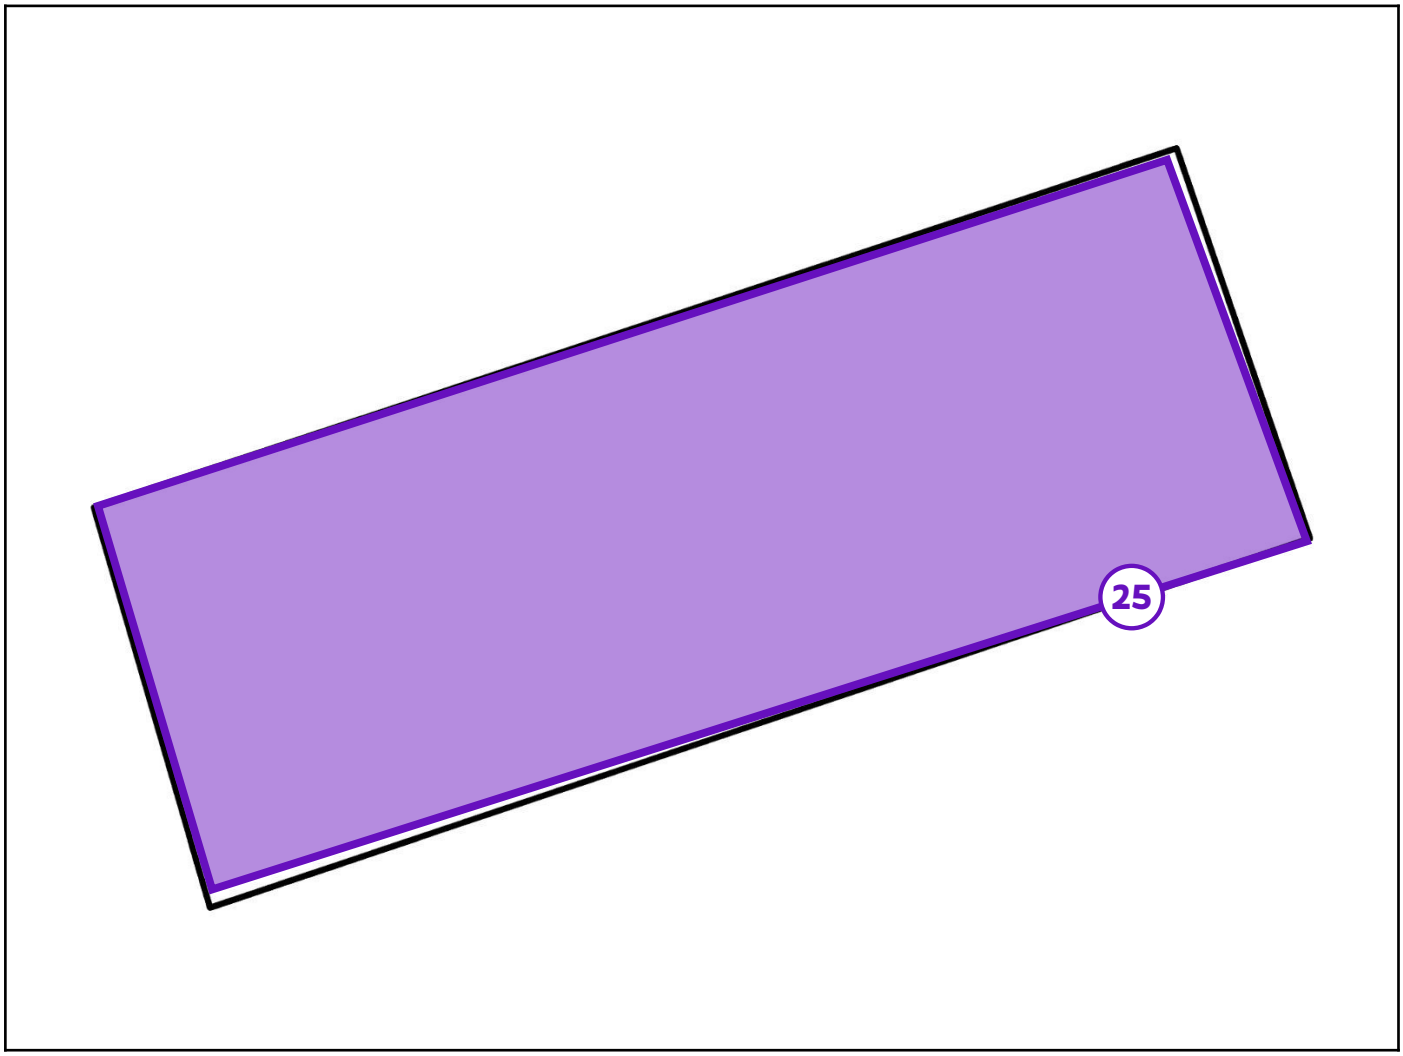
Plan 3.2: overkapping plan

Beschrijving	Type	Actie
25. niet verdachte dakbedekkingen	Overige ruimte of materiaal	-

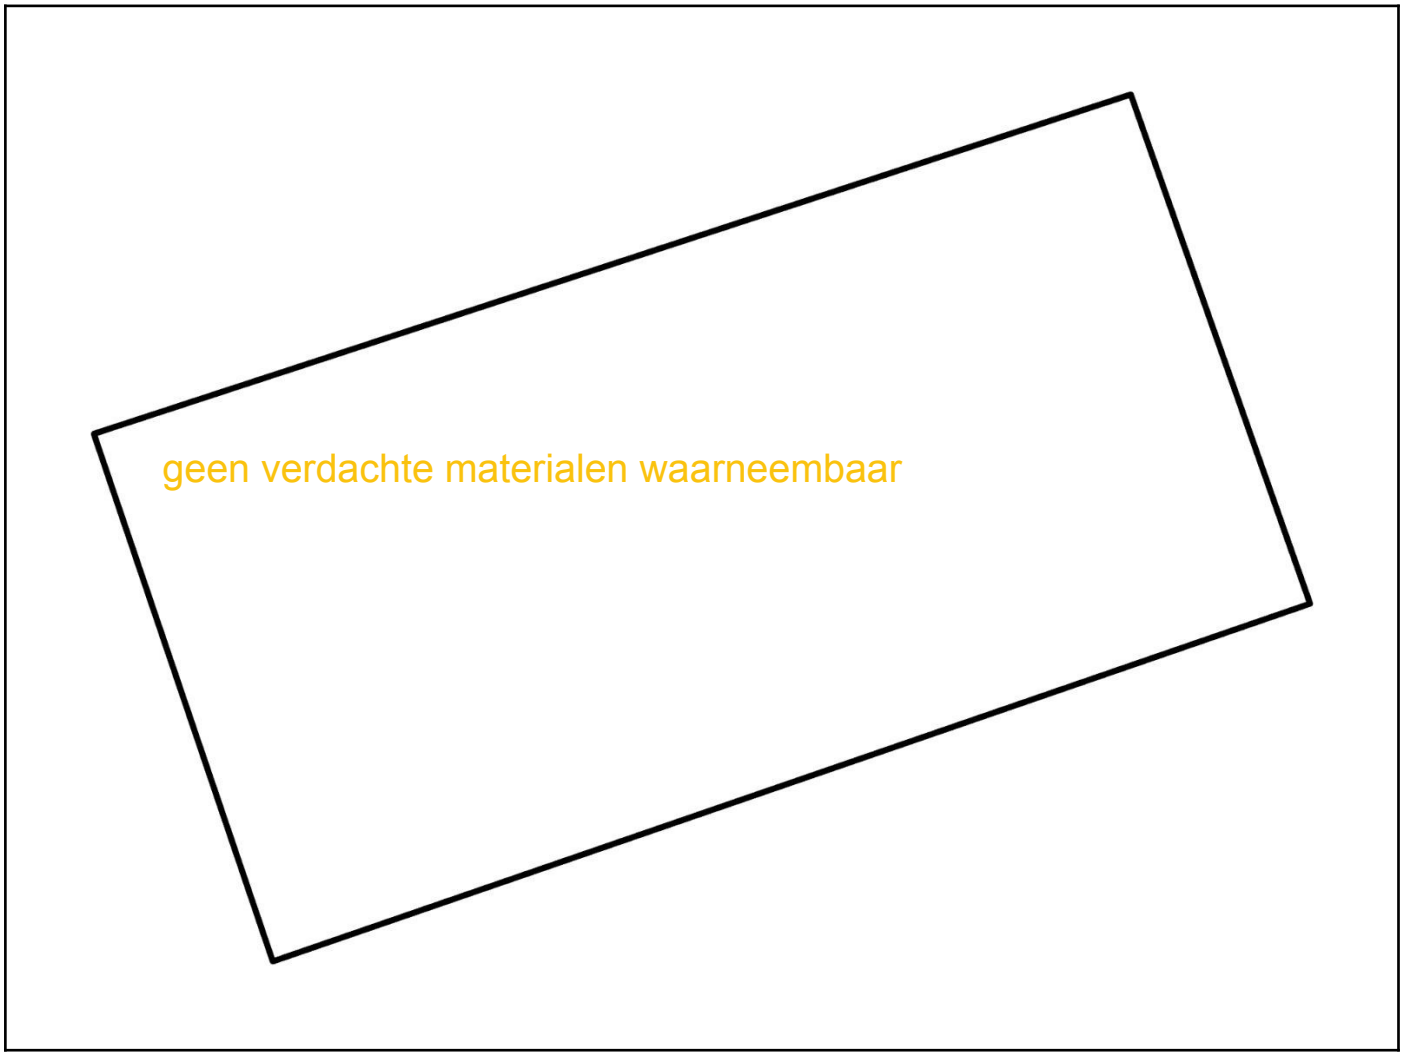
Plan 4.1: serre plan

Beschrijving	Type	Actie
17. geen verdachte materialen waarneembaar in serre	Advies	-

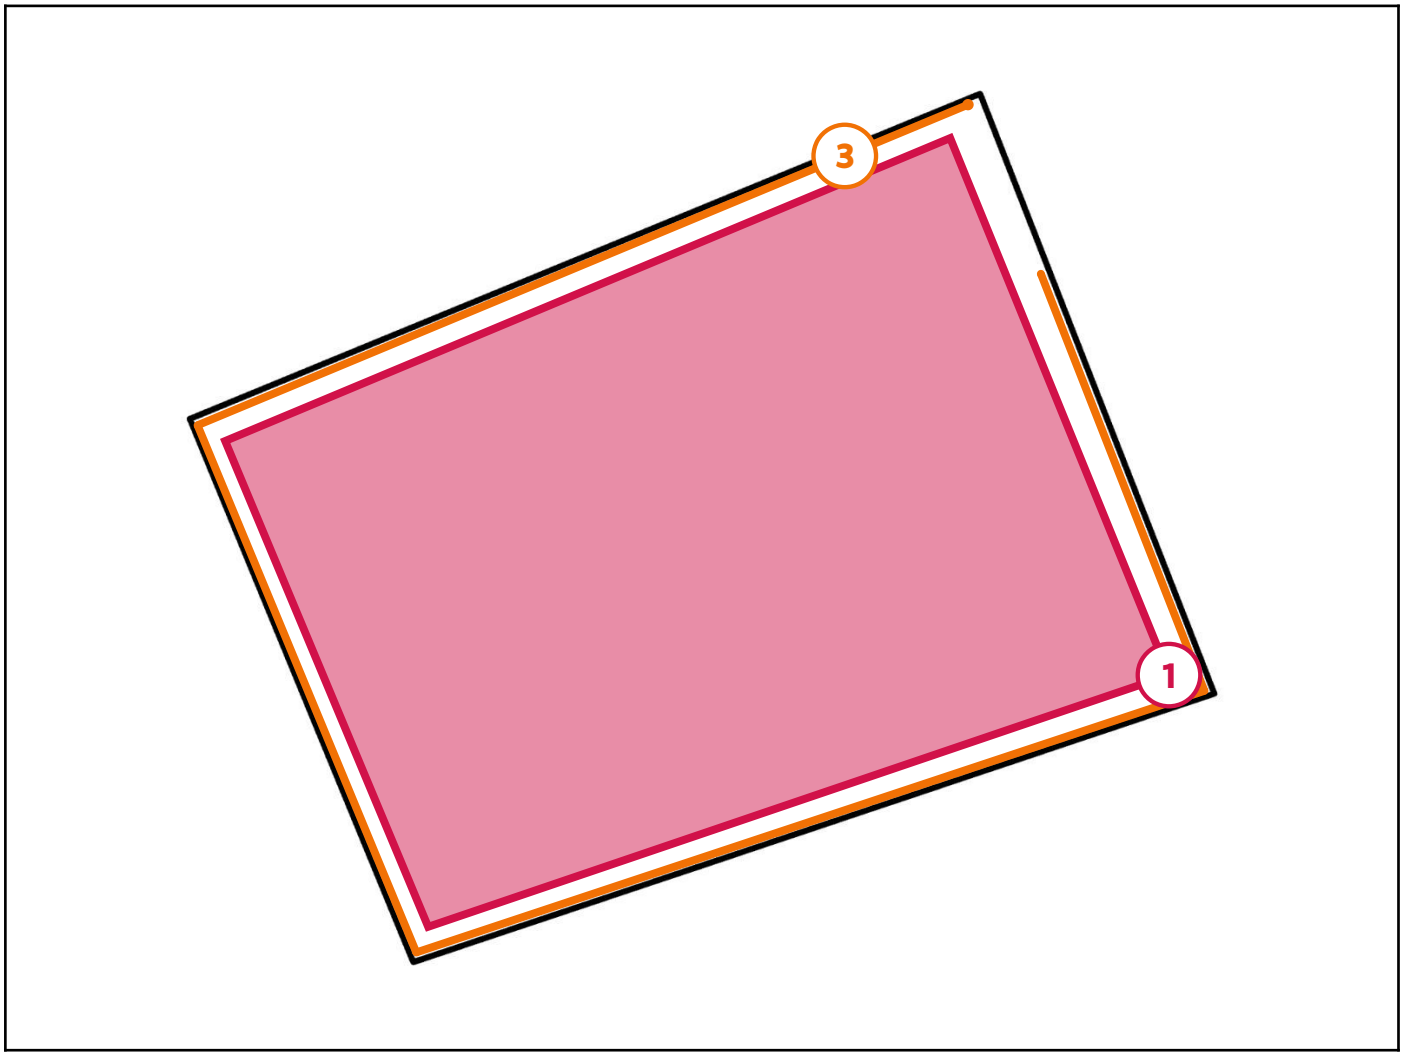
Plan 5.1: kippenhok plan

Beschrijving	Type	Actie
1. menuiseriteplaten als vloer in kippenhok	Asbestmateriaal	Dringend verwijderen
3. menuiserite muurafwerking in kippenhok	Asbestmateriaal	Verwijderen

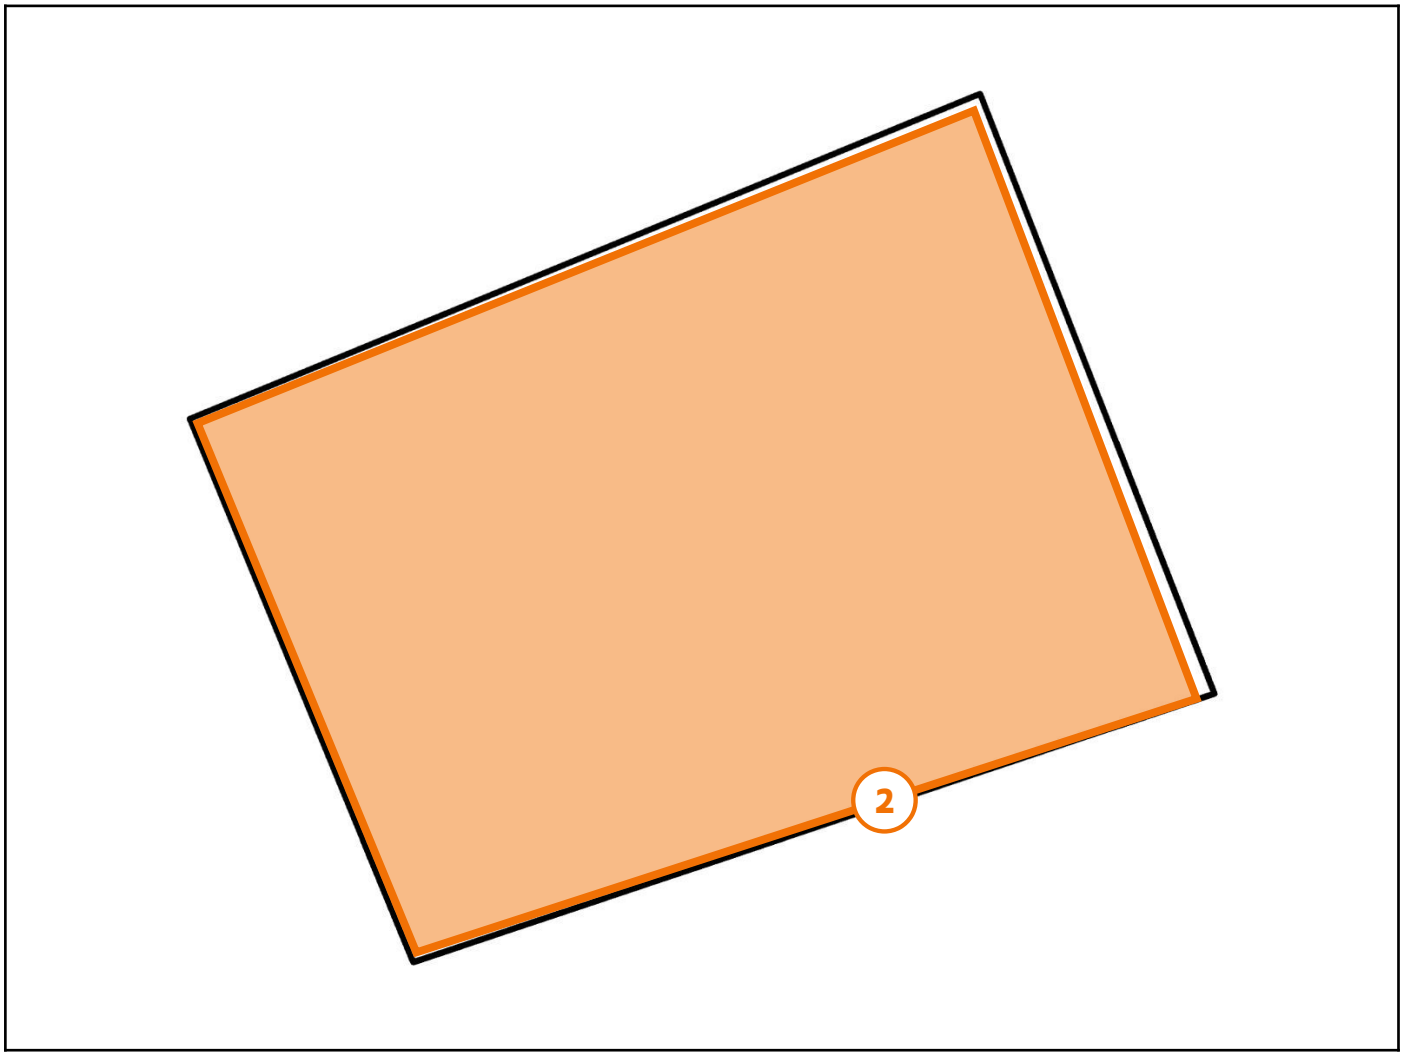
Plan 5.2: kippenhok dakplan

Beschrijving	Type	Actie
2. golfplaten dak kippenhok	Asbestmateriaal	Verwijderen

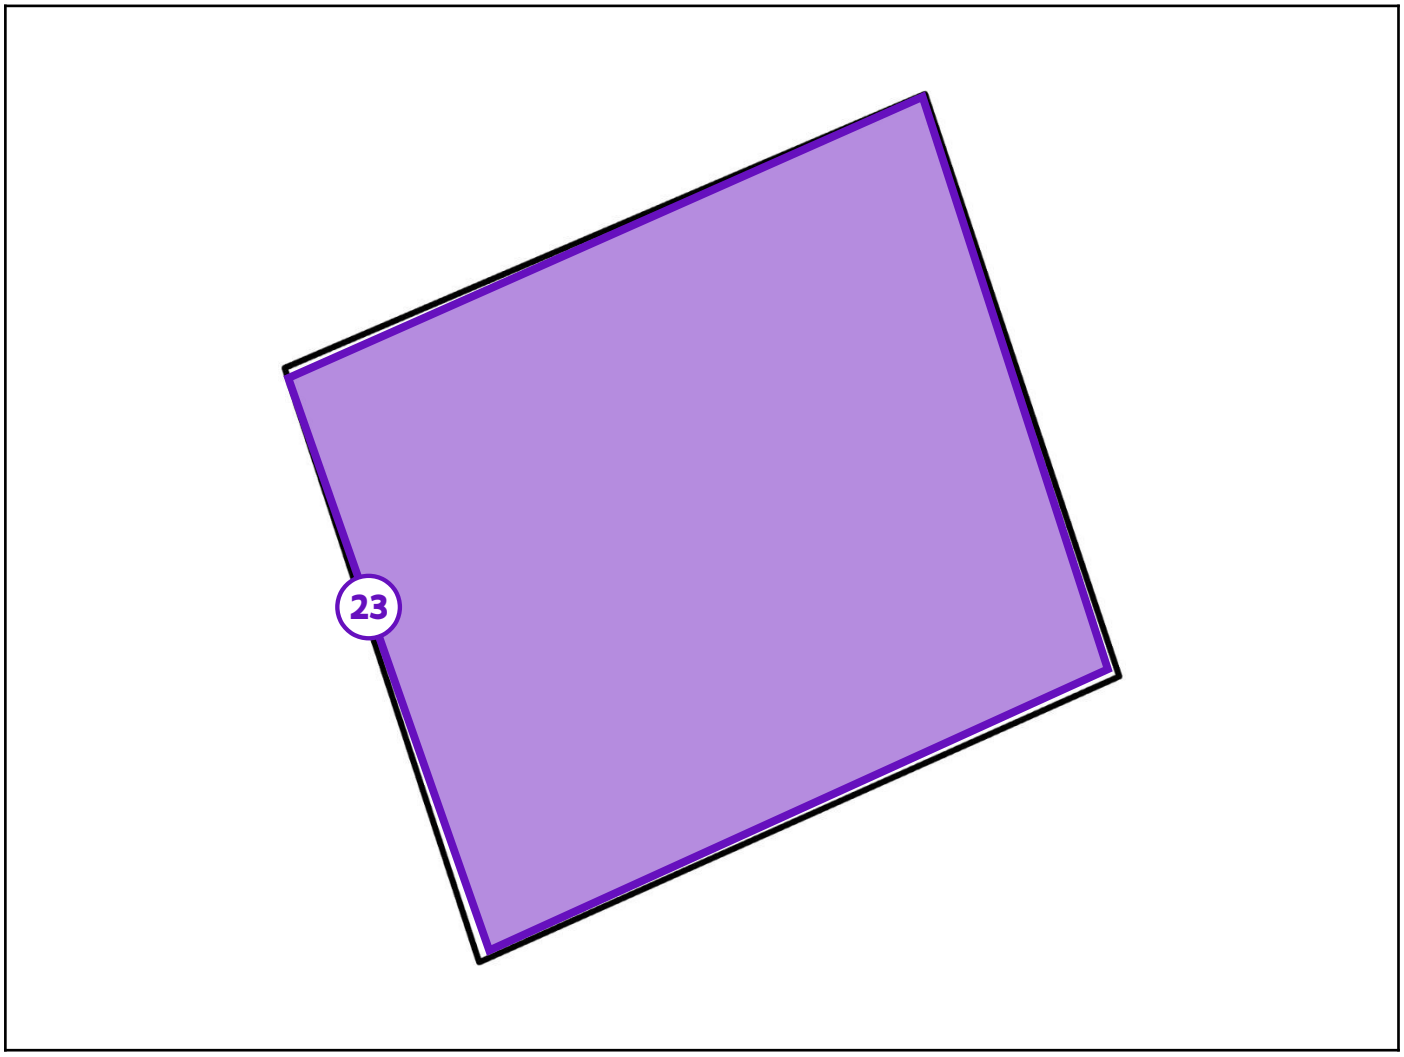
Plan 6.1: bijenhok plan

Beschrijving	Type	Actie
23. houten onderdak bijenhok	Overige ruimte of materiaal	-

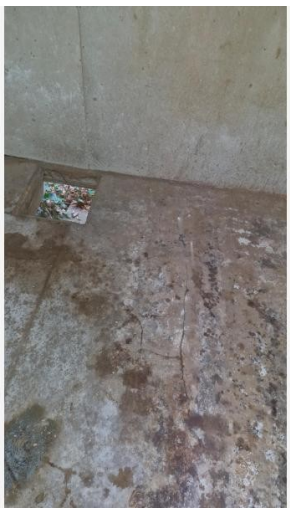
Fiche 1: menuiseriteplaten als vloer in kippenhok

Eindbeoordeling materiaalrisico	Hoog materiaalrisico en/of hoge kans op vezelvrijgave

Gebondenheid	Categorie 1: hechtgebonden in oorsprong
Asbestsoort (vezeltype)	Crocidoliet aanwezig
Asbestconcentratie	Laag (< 50%)
Afschermingsgraad van het gehele materiaal	Geheel of deels vrij aan binnenluchtstromen
Toestand van het materiaal	Matig beschadigd, matig verweerd

Beschrijving	menuiseriteplaten als vloer in kippenhok
Omgeving	Grenst aan binnen- en buitenlucht
Primaire drager	Vloer
Asbestmateriaal	Plaat, paneel, tablet - Type Menuiserite
Bindmiddel van asbestmateriaal	Cement
Gebondenheid op basis van bindmiddel	Hecht
Hoeveelheid (oppervlakte - dikte - aantal)	• 8,50 m^2 - 0,30 cm - 1 stuk
Totaal volume	0,026 m^3
Eenvoudig bereikbaar	Ja
Bevestigingswijze	• Genageld, geniet
Identificatiemethode	De asbestdeskundige beoordeelt het materiaal als asbestverdacht en dus asbesthoudend, en dit zonder monstername. Motivatie: De opdrachtgever weigert om het materiaal te laten bemonsteren.
Destructieve handeling voor identificatie	Nee

- Verwijder dit asbestmateriaal zo snel mogelijk. Volg de toestand goed op.
- Voer bijkomende staalname(s) uit.

- Eenvoudige handelingen: mag via doe-het-zelf of door werknemer(s) met opleidingsattest eenvoudige handelingen
  Als dit materiaal verwijderd kan worden zonder het te breken, te beschadigen... , dan mag met dit met eenvoudige handelingen. Vermijd stofvorming en stofverspreiding op elk moment van de werken. Bevochtig of fixeer het materiaal.

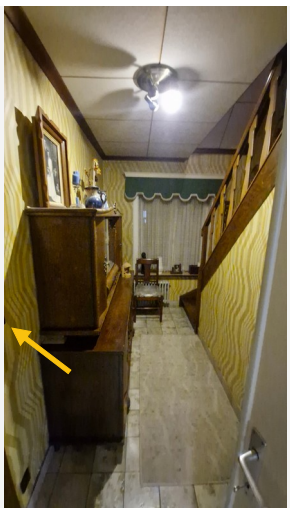
Fiche 5: meerdere bakelieten toepassingen

Beschrijving	meerdere bakelieten toepassingen
Omgeving	Binnen
Primaire drager	Communicatie en elektrische infrastructuur en uitrusting
Asbestmateriaal	Plaat, paneel, tablet - Type Bakeliet
Bindmiddel van asbestmateriaal	Kunststof of -hars
Gebondenheid op basis van bindmiddel	Hecht
Hoeveelheid (oppervlakte - dikte - aantal)	• 0,01 m^2 - 1,00 cm - 1 stuk
Totaal volume	< 0,001 m^3
Eenvoudig bereikbaar	Ja
Bevestigingswijze	• Geschroefd
Identificatiemethode	De asbestdeskundige beoordeelt het materiaal als asbestverdacht en dus asbesthoudend, en dit zonder monstername. Motivatie: De monstername brengt andere schade aan dan schade die inherent is aan de monstername.
Destructieve handeling voor identificatie	Nee

- Eenvoudige handelingen: mag via doe-het-zelf of door werknemer(s) met opleidingsattest eenvoudige handelingen
  Als dit materiaal verwijderd kan worden zonder het te breken, te beschadigen... , dan mag met dit met eenvoudige handelingen. Vermijd stofvorming en stofverspreiding op elk moment van de werken. Bevochtig of fixeer het materiaal.

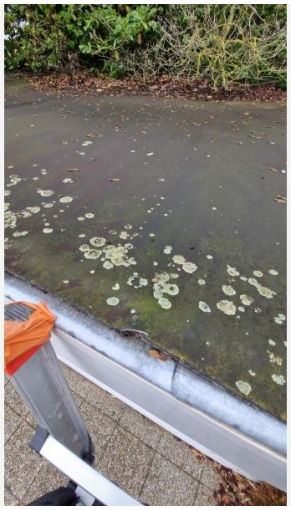
Fiche 20: roofing dak tuinhuis

Geen asbest

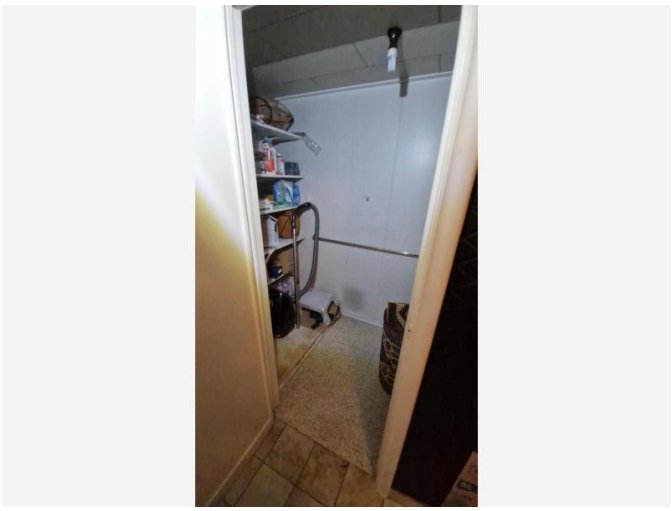
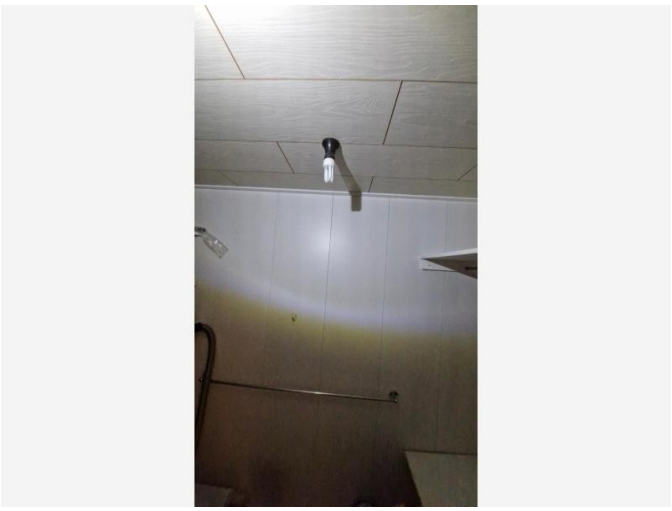
Beschrijving	Notitie	Terug te vinden op plannen
Fiche 26: geen pleisterwerk waarneembaar	geen pleisterwerk waarneembaar aan enkele wanden door aanwezigheid van voorzetwanden	Plan 1.2: gelijkvloers Plan 1.4: verdieping 1
Fiche 27: geen pleister aan plafond waarneembaar	geen pleister waarneembaar door aanwezigheid van vals plafond. Deze bestaat uit planchetten in pvc, hout en houtvezelplaten	Plan 1.3: gelijkvloers Plan 1.5: verdieping 1
Fiche 28: geen onderdak waarneembaar	geen onderdak waarneembaar in garage	Plan 2.2: garage plan onderdak
