Asbestinventarisattest

Europalaan 2, 8560 Wevelgem

Attestnummer : **20261001-000255.000**
Uitgegeven op : **01.10.2026**
Geldig tot : **01.10.2036**

Niet-asbestveilig

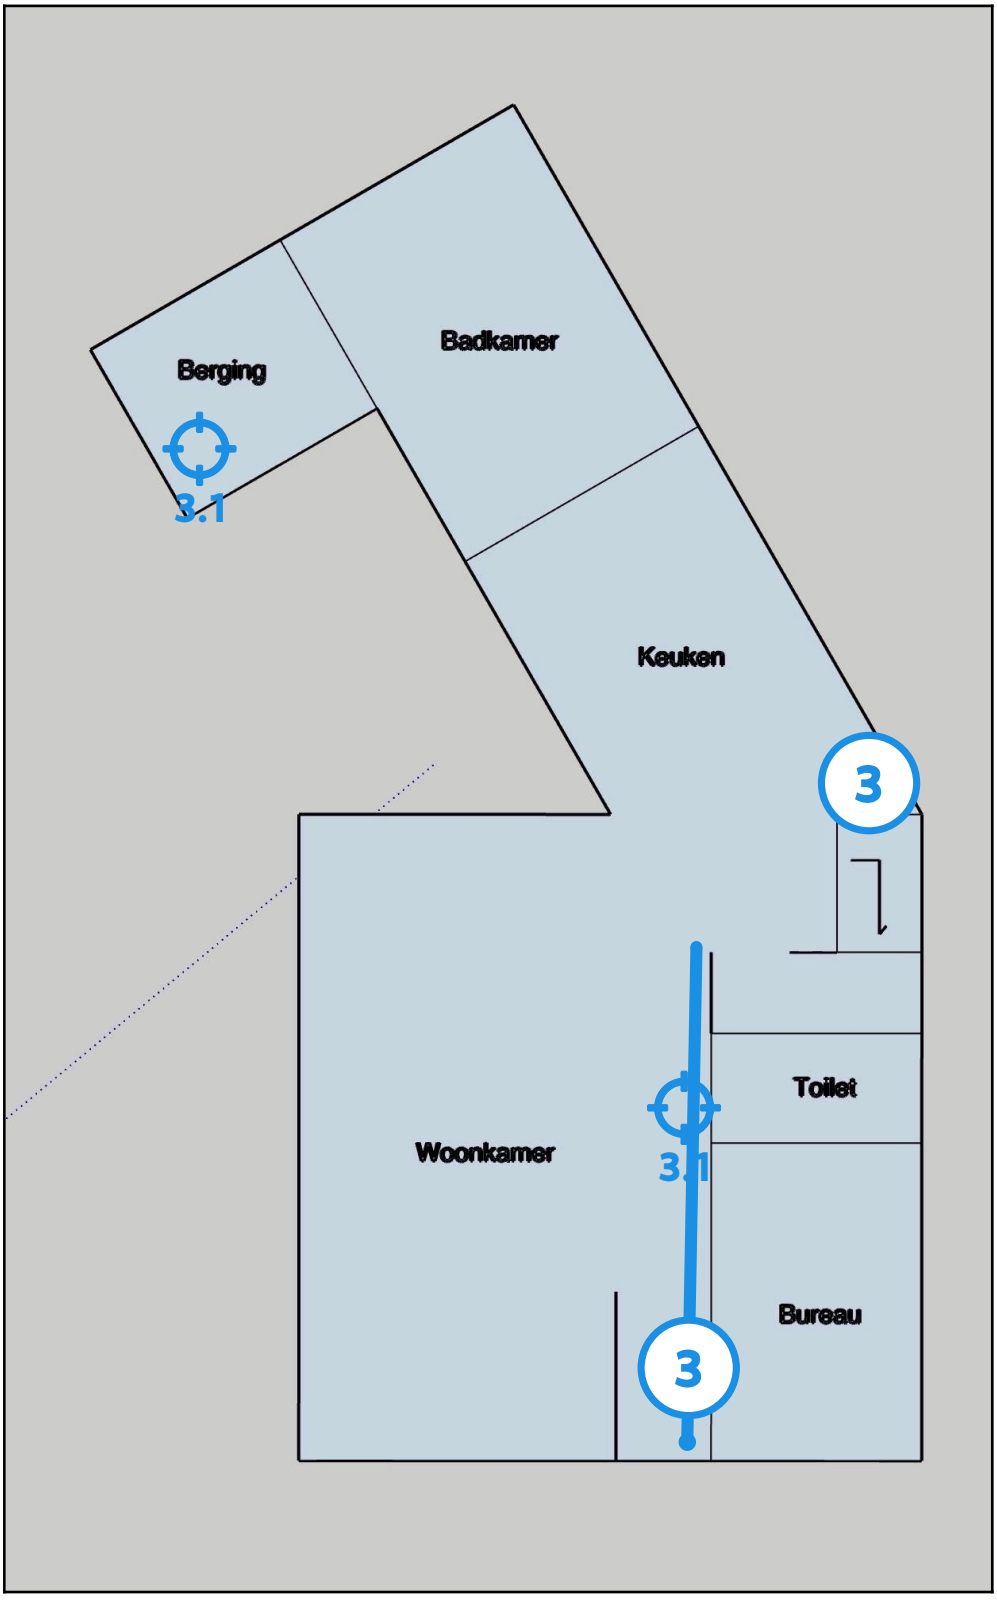
Plan 1.1: 01_gelijkvloers

3. Pleisterwerk muren	Geen asbest	-
3.1 Code: 01 Pleisterwerk muren	Mengmonster	-

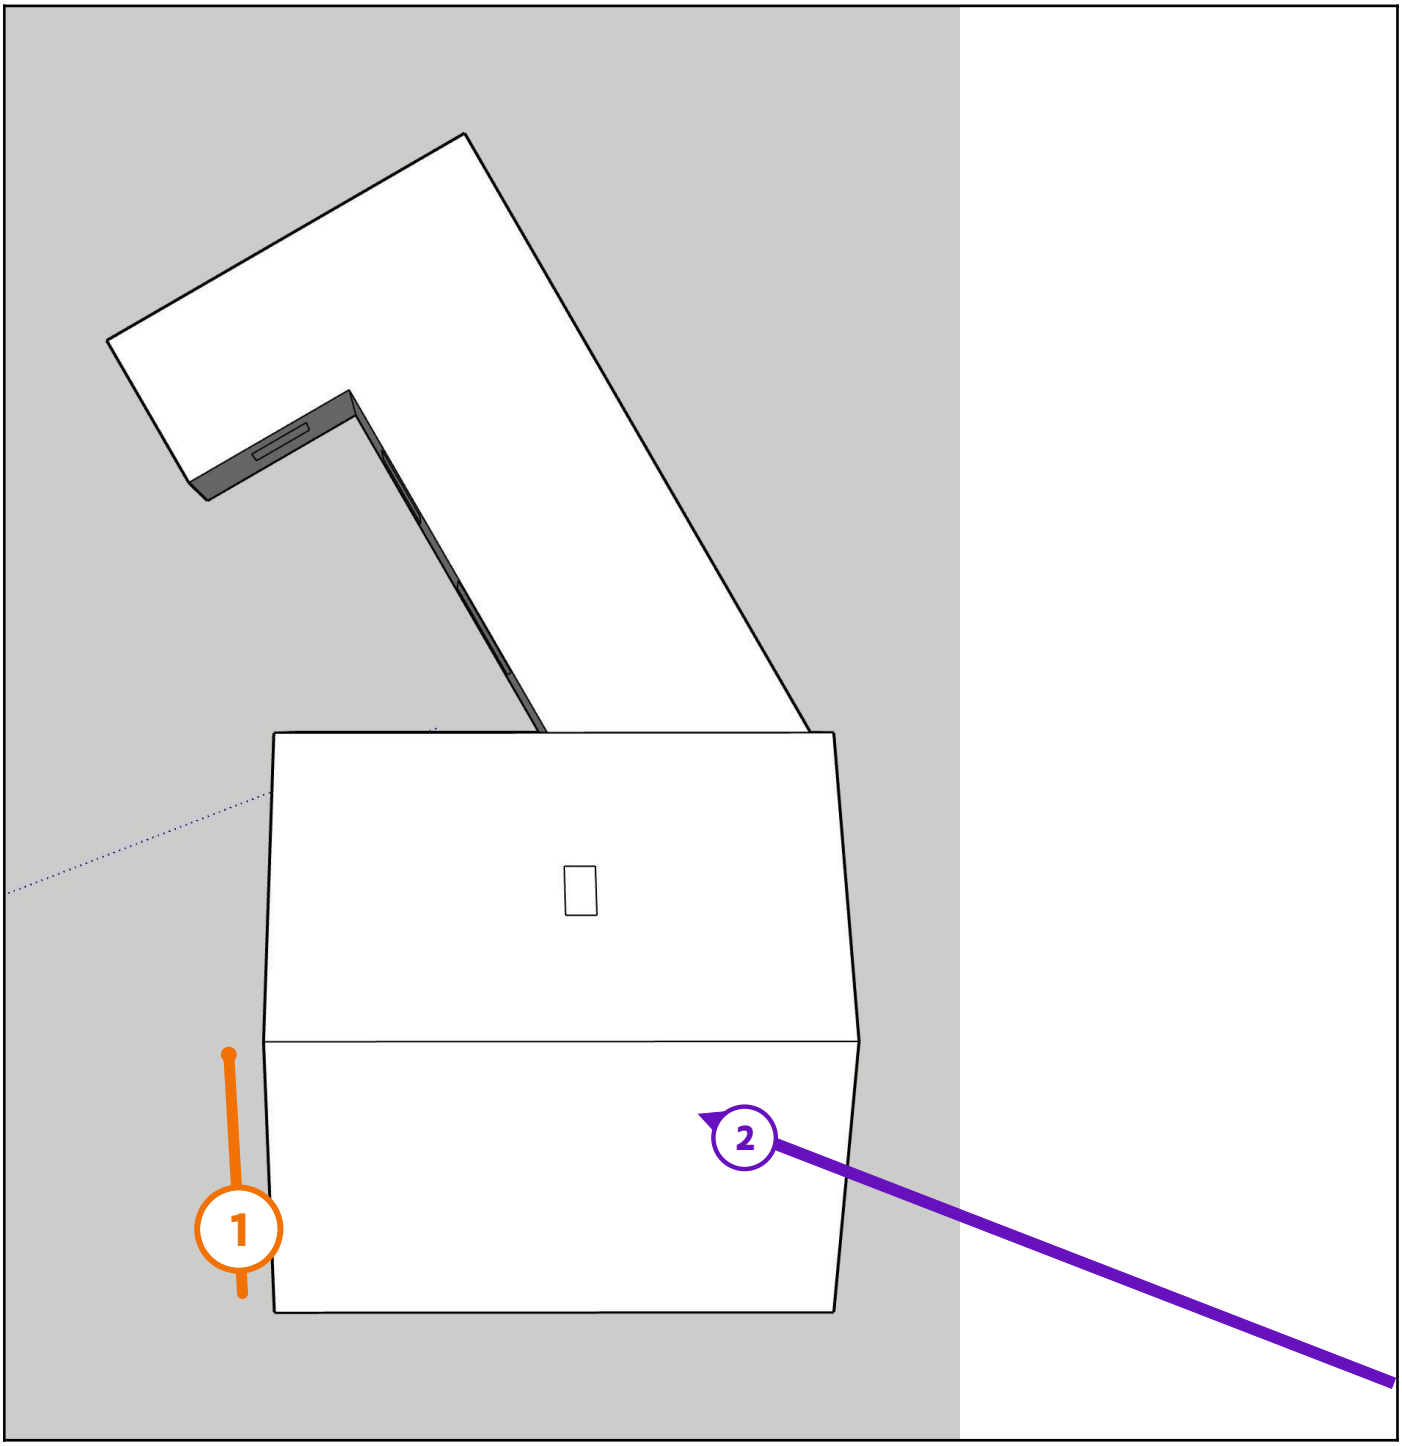
Plan 1.3: 03_dak

Beschrijving	Type	Actie
1. Gevel leien	Asbestmateriaal	Verwijderen
2. Beperking hoofddak	Beperking	-

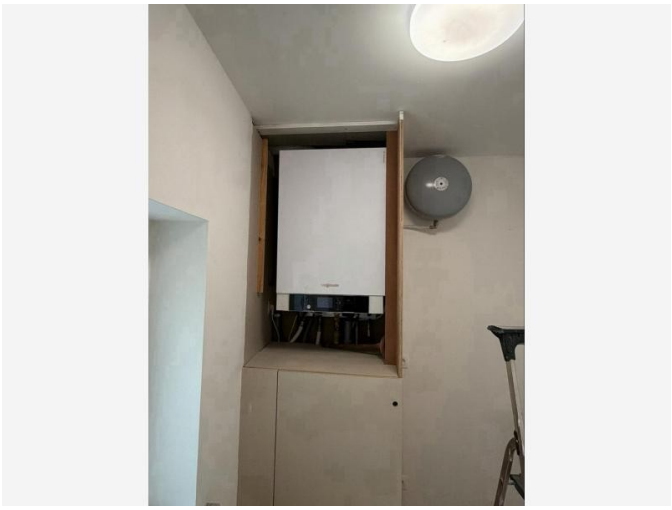
Beschrijving	Notitie	Terug te vinden op plannen
Fiche 4: Afdichting silicone	-	-
Fiche 5: Stookketel niet verdacht	De stookketel dateert van 2013.	-
Fiche 6: Dakbedekking niet verdacht	Hoofddak pannendak Plat dak Epdm	-
Fiche 7: Rookgasafvoer pvc	-	-

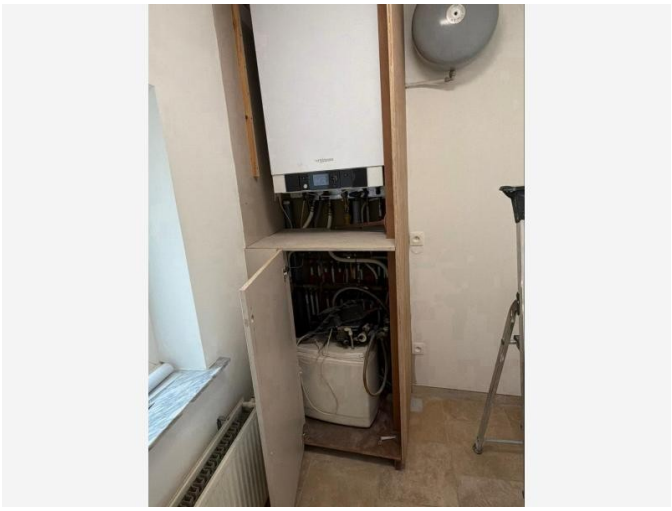
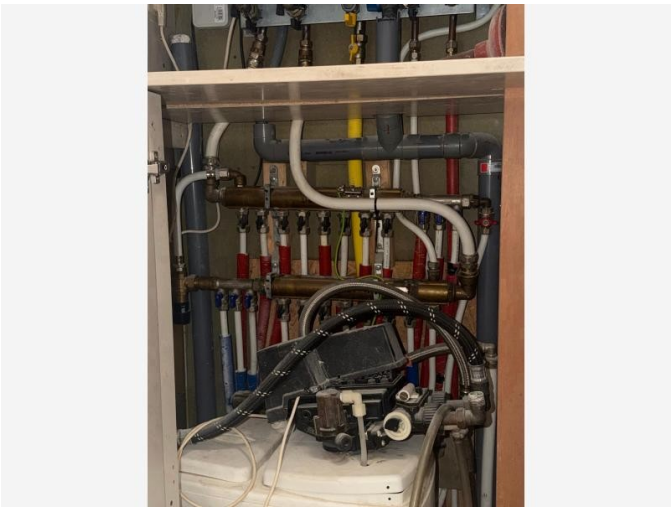
Beschrijving	Notitie	Terug te vinden op plannen
Fiche 9: Leidingisolatie afwezig	-	-
Fiche 10: Lift afwezig	-	-
