Asbestinventarisattest

Musselystraat 37, 9620 Zottegem

Attestnummer : **20260424-000029.000**
Uitgegeven op : **24.04.2026**
Geldig tot : **24.04.2036**

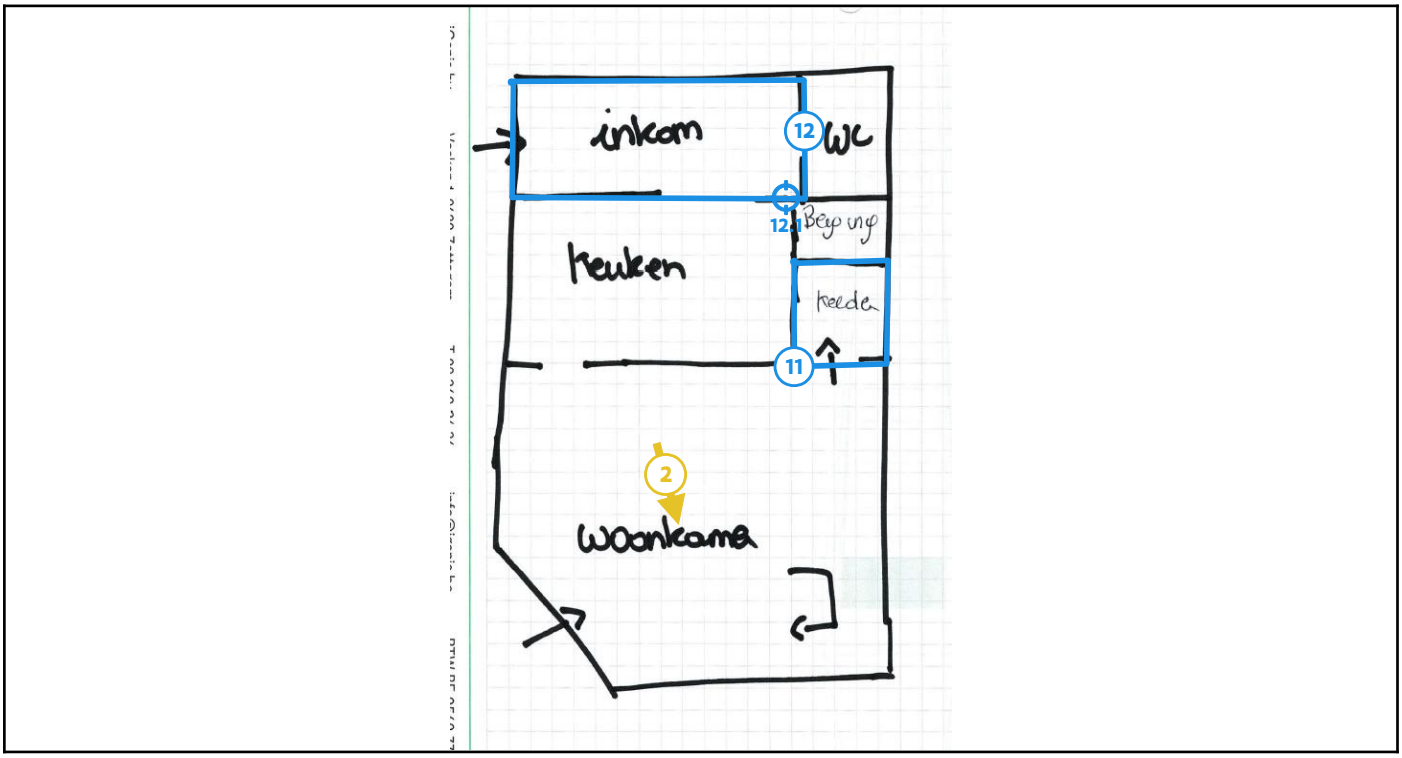
Plan 1.1: gelijkvloers

Beschrijving	Type	Actie
2. Bakeliet	Asbestmateriaal	Zorgvuldig beheren
11. M2 - Voorzetwand naar kelder + andere locaties woonhuis	Geen asbest	-
12. M1 - Pleisterwerk muren	Geen asbest	-
12.1 Code: 9361569	Mengmonster	-

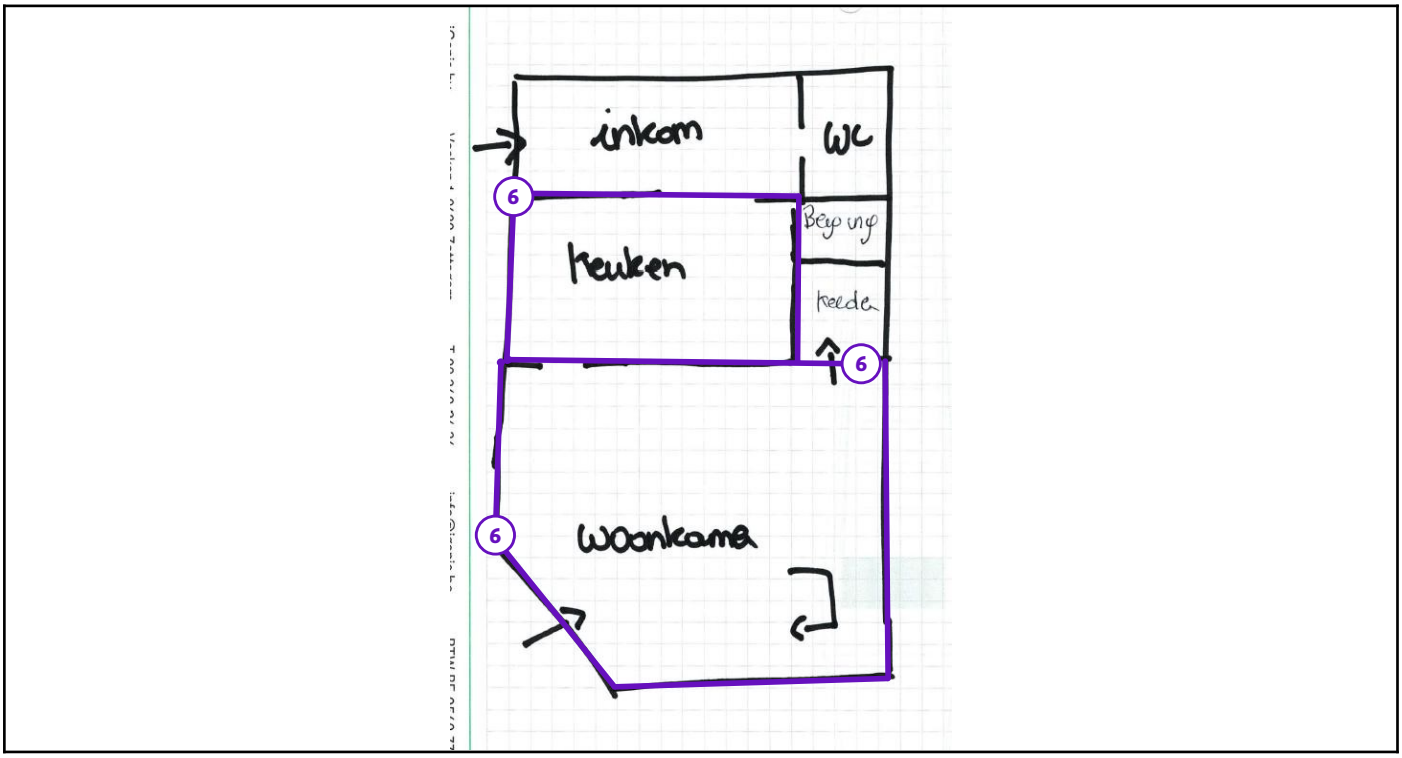
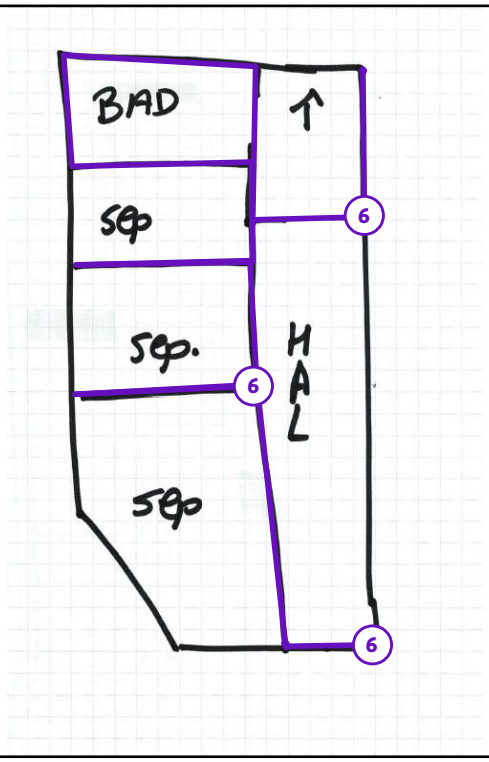
Plan 1.7: gelijkvloers kopie

Beschrijving	Type	Actie
6. Voorzetwanden	Advies	-

De woning bezit over heel wat voorzetwanden. Vermoedelijk bestaat de voorste laag uit hout. Wat hierachter aanwezig is kan niet vastgesteld worden.

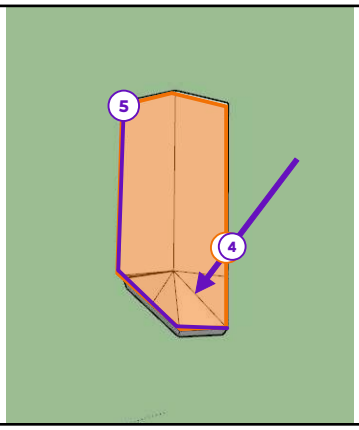
Plan 1.9: overzicht dak

Beschrijving	Type	Actie
1. Leien- dakbedekking	Asbestmateriaal	Verwijderen
4. Schouwen woning	Beperking	-
5. Dakgoten	Beperking	-

Eindbeoordeling materiaalrisico	Verhoogd materiaalrisico en/of verhoogde kans op vezelvrijgave

Gebondenheid	Categorie 1: hechtgebonden in oorsprong
Asbestsoort (vezeltype)	Crocidoliet aanwezig
Asbestconcentratie	Laag (< 50%)
Afschermingsgraad van het gehele materiaal	Geheel of deels vrij aan de buitenlucht, maar geen contact met binnenlucht
Toestand van het materiaal	Matig beschadigd, matig verweerd

- Zorg voor een veilig beheer. Vermijd het beschadigen van het asbestmateriaal. Controleer de toestand jaarlijks op wijzigingen.
- Hemelwater dat afspoelt van asbestcement daken of gevels kan asbestdeeltjes bevatten. Gebruik het enkel voor gesloten circuits (bv. spoelen toiletten). Reinig na het vervangen van het dak of de gevel de dakgoten en regenwaterput of -ton om asbesthoudend sediment of slib te verwijderen
- Voer bijkomende staalname(s) uit.

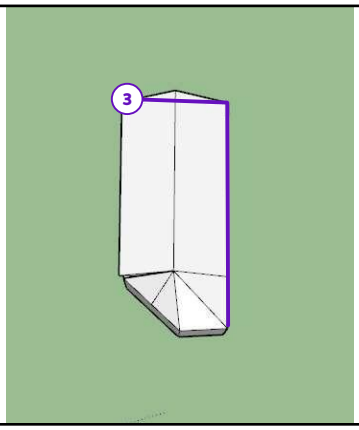
Plan 1.10: overzicht dak kopie

Beschrijving	Type	Actie
3. Achtergevel van de woning	Beperking	-

Uitleg van de asbestdeskundige: Het gaat over een ingesloten woning. Het is niet mogelijk om de achtergevel (zie aanduiding plan) te controleren op eventuele verdachte materialen. Dit geldt ook voor de dakgoten langs deze gevels.

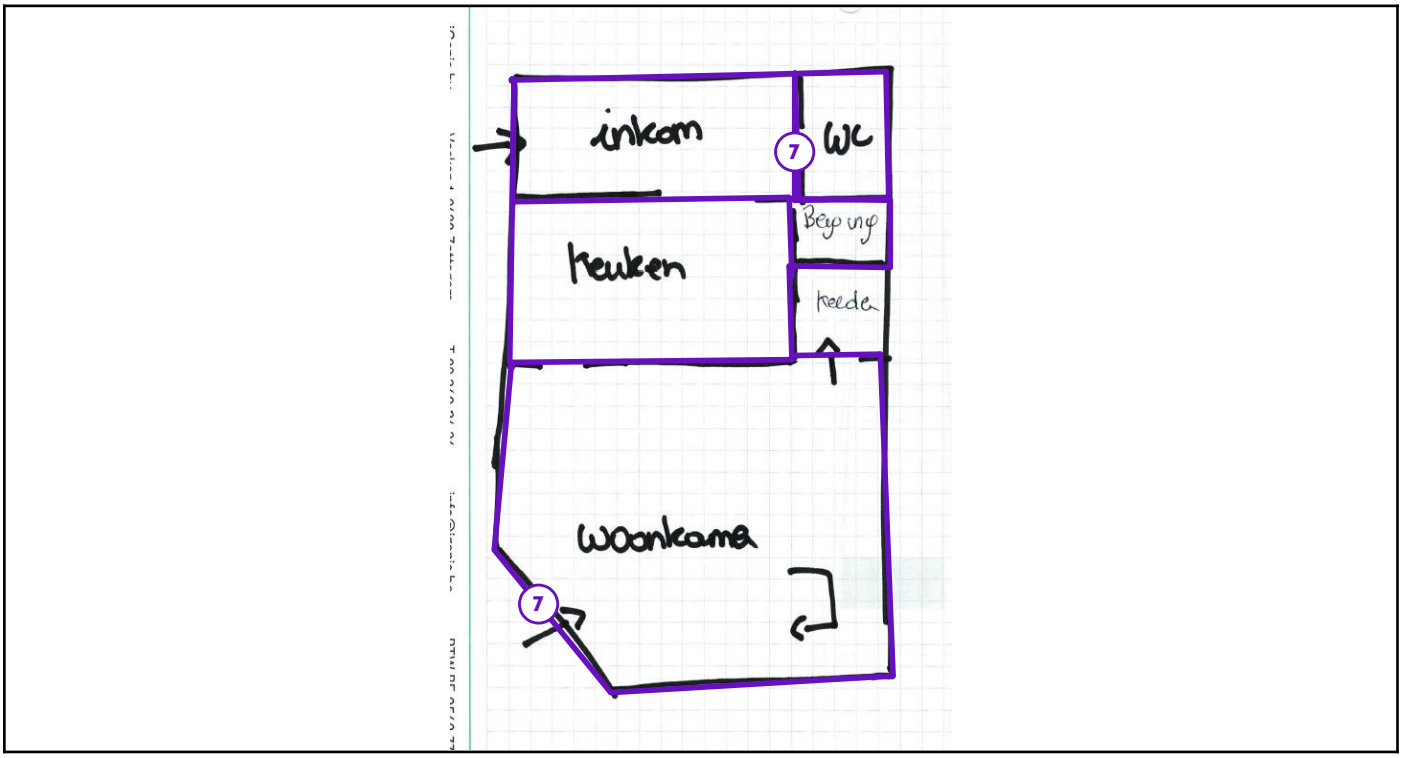
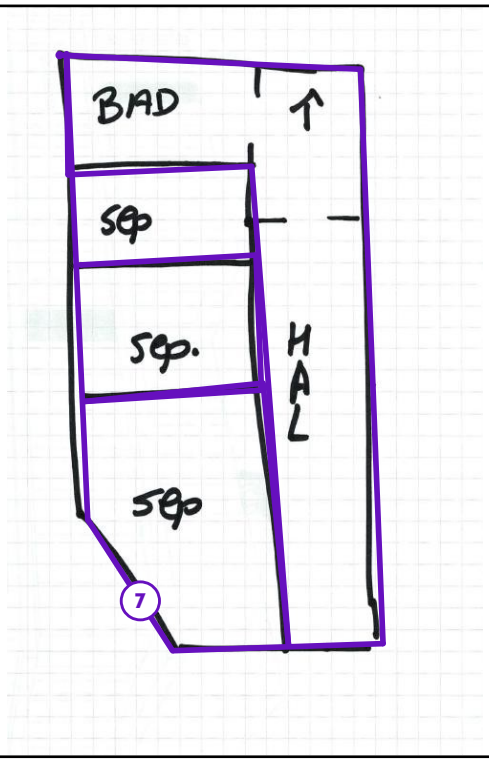
Plan 1.11: gelijkvloers kopie

Beschrijving	Type	Actie
7. Tegellijm plinten en keramische tegels	Advies	-

Het is niet mogelijk om vast te stellen of de tegellijm al dan niet asbesthoudend is. Dit betreft de tegellijm achter de plinten en de tegellijm achter de keramische tegels van het toilet.

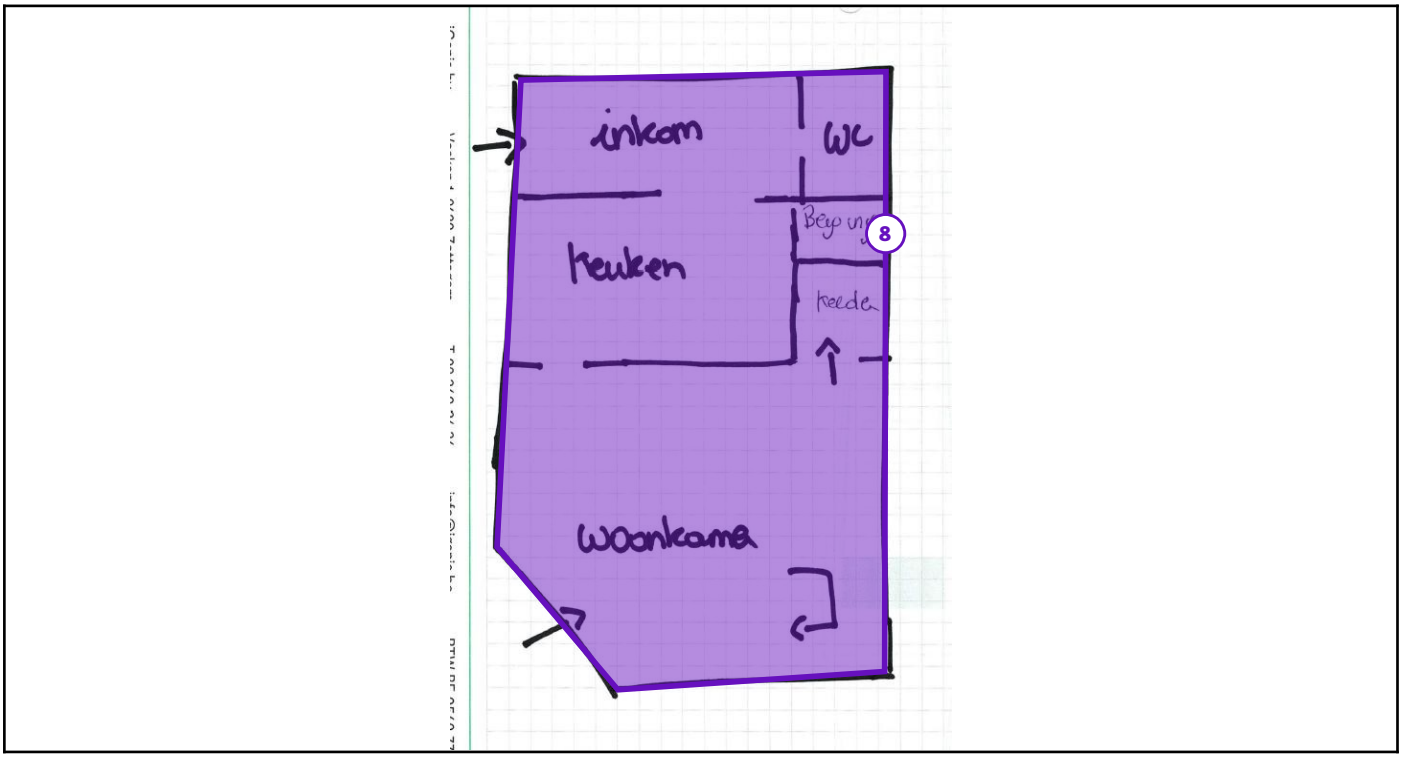
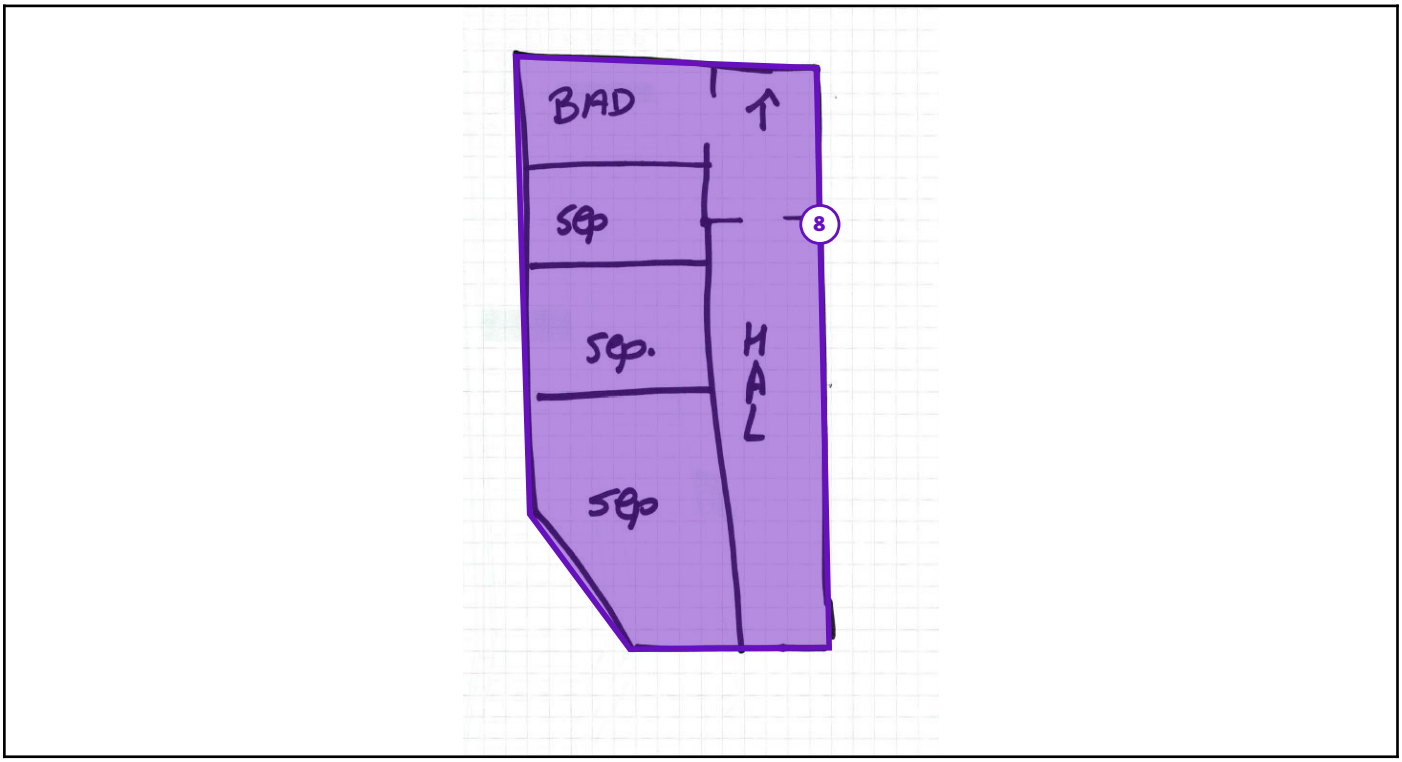
Plan 1.13: gelijkvloers kopie

Beschrijving	Type	Actie
8. Verlaagd plafond	Advies	-

Er is een verlaagd plafond aanwezig. Er kon niet vastgesteld worden uit wat dit verlaagd plafond bestaat en wat hier onder aanwezig is.

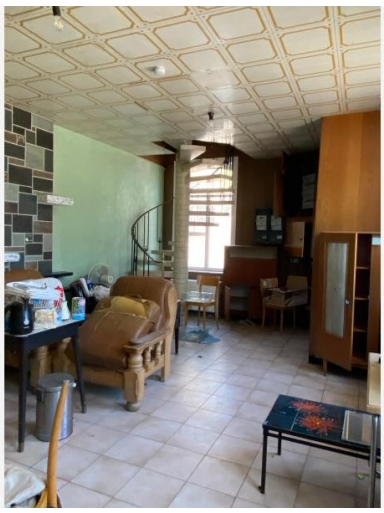
Fiche 2: Bakeliet

Het asbestmateriaal valt onder de mijlpaal van 2040.

Eindbeoordeling materiaalrisico	Laag materiaalrisico en/of verlaagde kans op vezelvrijgave

Beschrijving	Bakeliet
Omgeving	Binnen
Primaire drager	Communicatie en elektrische infrastructuur en uitrusting
Asbestmateriaal	Plaat, paneel, tablet - Type Bakeliet
Bindmiddel van asbestmateriaal	Kunststof of -hars
Gebondenheid op basis van bindmiddel	Hecht
Hoeveelheid (oppervlakte - dikte - aantal)	• 0,10 m^2 - 1,50 cm - 1 stuk
Totaal volume	0,002 m^3
Eenvoudig bereikbaar	Ja
Bevestigingswijze	• Geklemd
Identificatiemethode	De asbestdeskundige beoordeelt het materiaal als asbestverdacht en dus asbesthoudend, en dit zonder monstername. Motivatie: De monstername brengt andere schade aan dan schade die inherent is aan de monstername.
Destructieve handeling voor identificatie	Nee
Opmerking	Lamp in de woonkamer

- Zorg voor een veilig beheer. Vermijd het beschadigen van het asbestmateriaal. Controleer de toestand jaarlijks op wijzigingen.
- Voer bijkomende staalname(s) uit.

Dit materiaal mag via eenvoudige handelingen weggenomen worden.

Zorg ervoor dat het materiaal niet breekt.

De elektriciteitsmeter is eigendom van de nutsmaatschappij en zal ook door hen meegenomen worden na verwijdering.
