Asbestinventarisattest

Bisschopstraat 58, 2060 Antwerpen

Attestnummer : **20250703-000103.000**
Uitgegeven op : **03.07.2025**
Geldig tot : **03.07.2030**

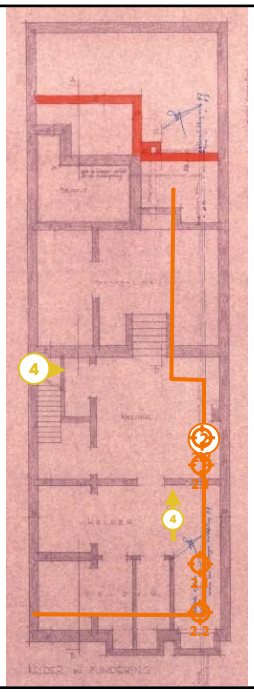
Plan 1.1: Plan kelder

Beschrijving	Type	Actie
2. Leidingisolatie (gips)	Asbestmateriaal	Verwijderen
2.1 Code: 5	Mengmonster	-
2.2 Code: 6	Mengmonster	-
4. Bakeliet schakelaars/stopcontacten	Asbestmateriaal	Zorgvuldig beheren

Eindbeoordeling materiaalrisico	Laag materiaalrisico en/of verlaagde kans op vezelvrijgave

Gebondenheid	Categorie 2: niet-hechtgebonden met matrix
Asbestsoort (vezeltype)	Crocidoliet aanwezig
Asbestconcentratie	Hoog (>= 50%)
Afschermingsgraad van het gehele materiaal	Niet stootvaste afscherming
Toestand van het materiaal	Licht beschadigd, licht verweerd. Intact calciumsilicaatmateriaal of categorie III 'gebondenheid'

#	Type	Referentie	Resultaat
2.1	Mengmonster	5	Chrysotiel, Amosiet, Crocidoliet
2.2	Mengmonster	6	Chrysotiel, Amosiet, Crocidoliet

- Zorg voor een veilig beheer. Vermijd het beschadigen van het asbestmateriaal. Controleer de toestand jaarlijks op wijzigingen.
- Scherm in afwachting van verwijdering het asbestmateriaal af van luchtstromingen en verstoring: bijvoorbeeld door het te verpakken, te fixeren, af te dekken, signalisatie - afbakening aan te brengen, ...

- Hermetische zone (erkend asbestverwijderaar)
  Deze toepassing kan enkel door een erkende asbestverwijderaar via de methodiek van hermetische zone verwijderd worden omdat verwijdering via de methodiek van eenvoudige handelingen en/of couveusezakmethode niet mogelijk is; en er automatisch een verhoogd risico op vrijgave van asbestvezels (max. concentratie 0,01 vezels/cm - CODEX Art. VI.3-54) ontstaat. (Bron: CODEX - Art. VI.3-61.- par 1.)

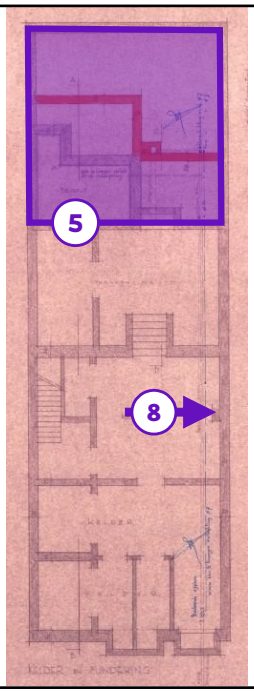
Plan 1.2: Plan kelder

Beschrijving	Type	Actie
5. Kruipkelder	Beperking	-
8. Oude CV-ketel/ gaskachel	Advies	-

Reden: Hoogte minder dan 1,5 meter

Uitleg van de asbestdeskundige: Ruimtes met een hoogte lager dan 1,5 meter hoeven in het kader van een asbestattest voor verkoop of schenking niet onderzocht te worden.

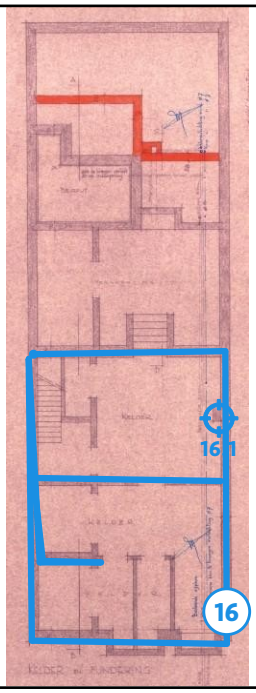
Plan 1.3: Plan kelder

Beschrijving	Type	Actie
16. Pleisterwerk muren	Geen asbest	-
16.1 Code: 1	Mengmonster	-

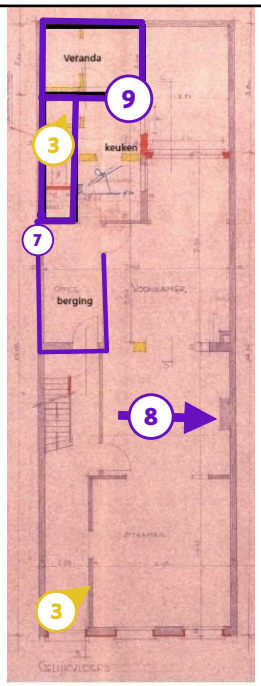
Plan 1.4: Plan gelijkvloers

Beschrijving	Type	Actie
3. Radiatorknoppen	Asbestmateriaal	Zorgvuldig beheren
7. muren bestaande uit voorzetpanelen	Advies	-
8. Oude CV-ketel/ gaskachel	Advies	-
9. faience tegellijmen	Advies	-

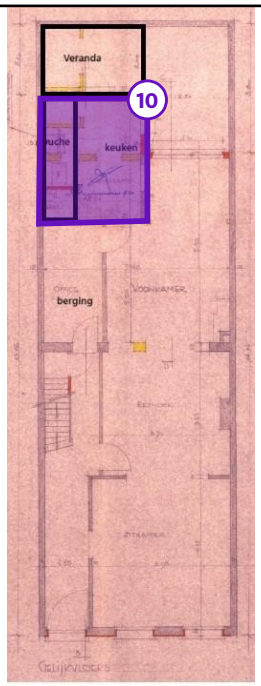
Plan 1.5: Plan gelijkvloers

Beschrijving	Type	Actie
10. verlaagde gyproc/ kunststof/ hout plafonds = niet verdacht	Advies	-

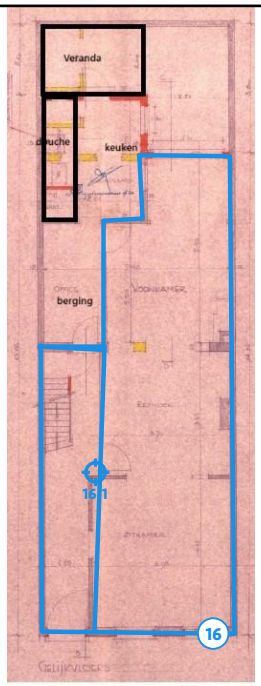
Plan 1.6: Plan gelijkvloers

Beschrijving	Type	Actie
16. Pleisterwerk muren	Geen asbest	-
16.1 Code: 1	Mengmonster	-

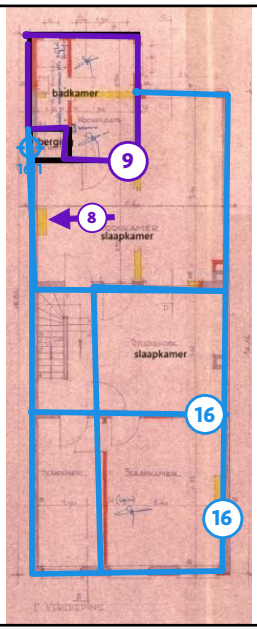
Plan 1.7: Plan 1V

Beschrijving	Type	Actie
8. Oude CV-ketel/ gaskachel	Advies	-
9. faience tegellijmen	Advies	-
16. Pleisterwerk muren	Geen asbest	-
16.1 Code: 1	Mengmonster	-

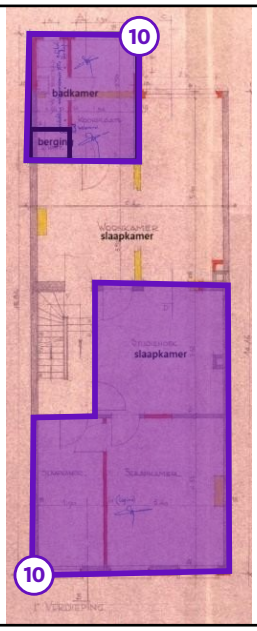
Plan 1.8: Plan 1V

Beschrijving	Type	Actie
10. verlaagde gyproc/ kunststof/ hout plafonds = niet verdacht	Advies	-

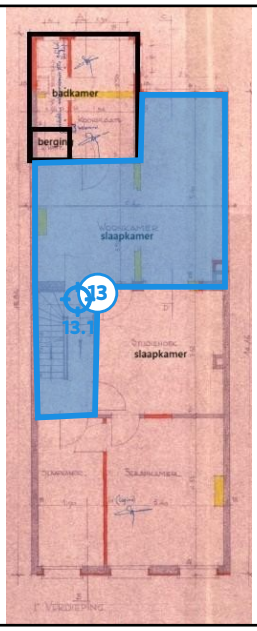
Plan 1.9: Plan 1V

Beschrijving	Type	Actie
13. Pleisterwerk plafonds	Geen asbest	-
13.1 Code: 2	Mengmonster	-

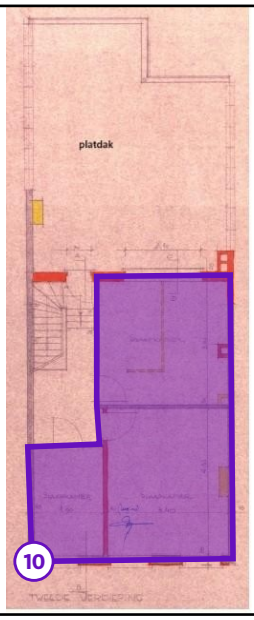
Plan 1.10: Plan 2V

Beschrijving	Type	Actie
10. verlaagde gyproc/ kunststof/ hout plafonds = niet verdacht	Advies	-

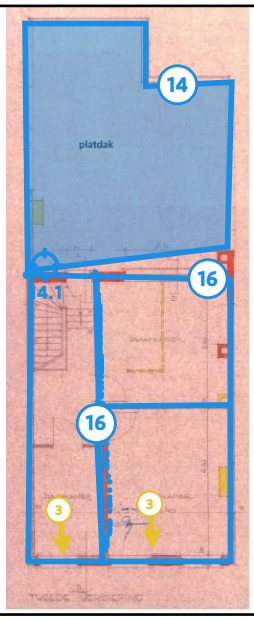
Plan 1.11: Plan 2V

Beschrijving	Type	Actie
3. Radiatorknoppen	Asbestmateriaal	Zorgvuldig beheren
14. Roofing	Geen asbest	-
14.1 Code: 3	Puntmonster	-
16. Pleisterwerk muren	Geen asbest	-

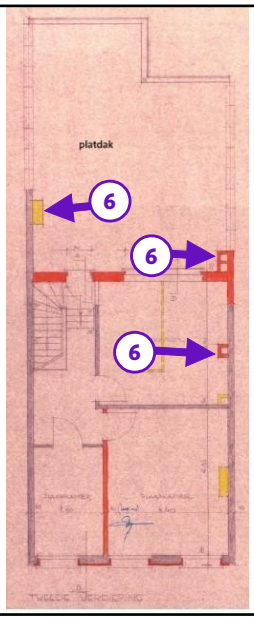
Plan 1.12: Plan 2V

Beschrijving	Type	Actie
6. Schouwen	Beperking	-

Reden: Het te onderzoeken materiaal situeert zich hoger dan 3,50 m te rekenen vanaf een veilige ondergrond

Uitleg van de asbestdeskundige: De schouw bevat binnenin mogelijk een asbestcement rookgaskanaal. Laat dit onderzoeken bij eventuele werken.

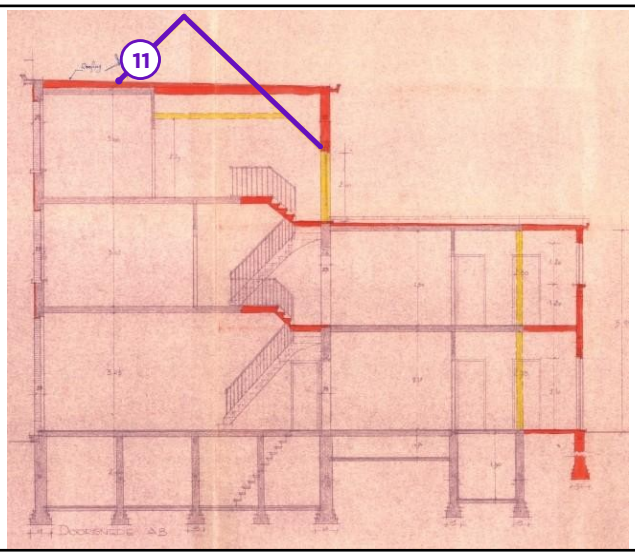
Plan 1.13: Doorsnede

Beschrijving	Type	Actie
11. Dak/onderdak	Advies	-

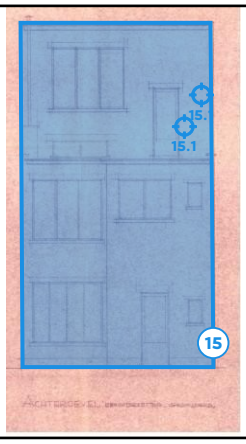
Plan 1.15: Achtergevel

Beschrijving	Type	Actie
15. Crepi gevels	Geen asbest	-
15.1 Code: 4	Mengmonster	-

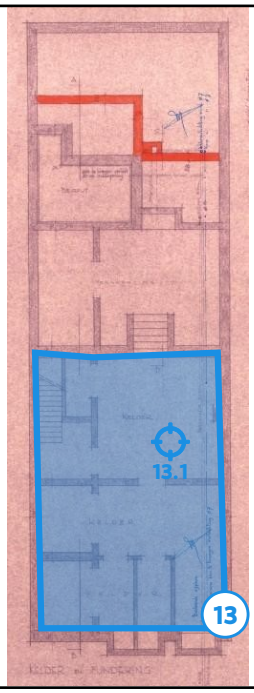
Plan 1.16: Plan kelder

Beschrijving	Type	Actie
13. Pleisterwerk plafonds	Geen asbest	-
13.1 Code: 2	Mengmonster	-

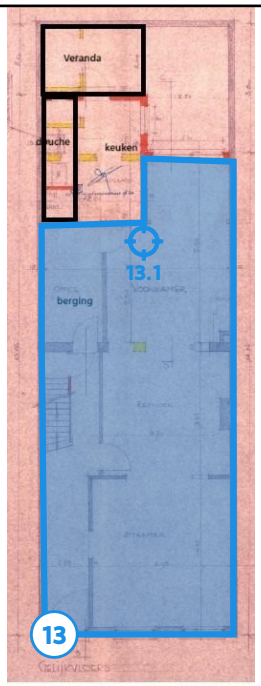
Plan 1.17: Plan gelijkvloers

Beschrijving	Type	Actie
13. Pleisterwerk plafonds	Geen asbest	-
13.1 Code: 2	Mengmonster	-

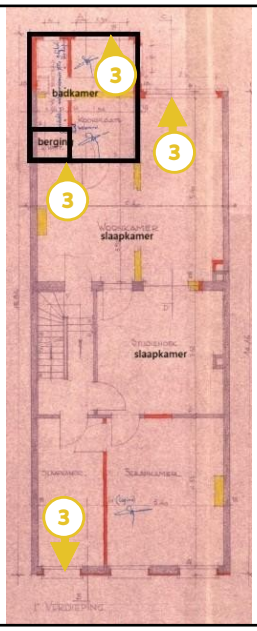
Plan 1.18: Plan 1V

Beschrijving	Type	Actie
3. Radiatorknoppen	Asbestmateriaal	Zorgvuldig beheren

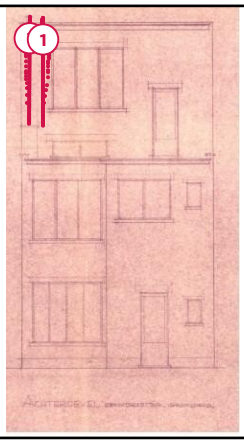
Beschrijving	Type	Actie
1. Rookgaskanaal incl schouwhoed	Asbestmateriaal	Dringend verwijderen

Eindbeoordeling materiaalrisico	Hoog materiaalrisico en/of hoge kans op vezelvrijgave

Gebondenheid	Categorie 1: hechtgebonden in oorsprong
Asbestsoort (vezeltype)	Crocidoliet aanwezig
Asbestconcentratie	Laag (< 50%)
Afschermingsgraad van het gehele materiaal	Geheel of deels vrij aan de buitenlucht
Toestand van het materiaal	Zwaar beschadigd, zwaar verweerd

- Zorg voor een veilig beheer. Vermijd het beschadigen van het asbestmateriaal. Controleer de toestand jaarlijks op wijzigingen.
- Scherm in afwachting van verwijdering het asbestmateriaal af van luchtstromingen en verstoring: bijvoorbeeld door het te verpakken, te fixeren, af te dekken, signalisatie - afbakening aan te brengen, ...
- Verwijder dit asbestmateriaal zo snel mogelijk. Volg de toestand goed op.
- Voer bijkomende staalname(s) uit.

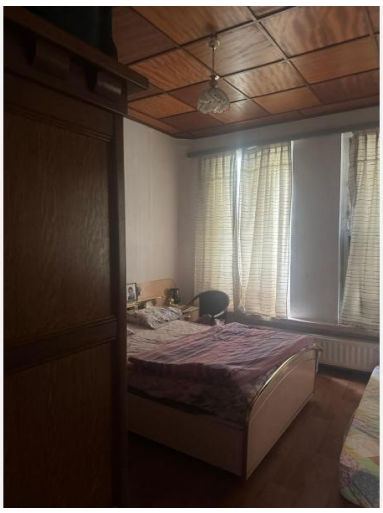
Fiche 3: Radiatorknoppen

Eindbeoordeling materiaalrisico	Laag materiaalrisico en/of verlaagde kans op vezelvrijgave

Gebondenheid	Categorie 1: hechtgebonden in oorsprong
Asbestsoort (vezeltype)	Crocidoliet aanwezig
Asbestconcentratie	Laag (< 50%)
Afschermingsgraad van het gehele materiaal	Geheel of deels (ook) vrij aan binnenluchtstromen
Toestand van het materiaal	Onbeschadigd, niet verweerd

- Zorg voor een veilig beheer. Vermijd het beschadigen van het asbestmateriaal. Controleer de toestand jaarlijks op wijzigingen.

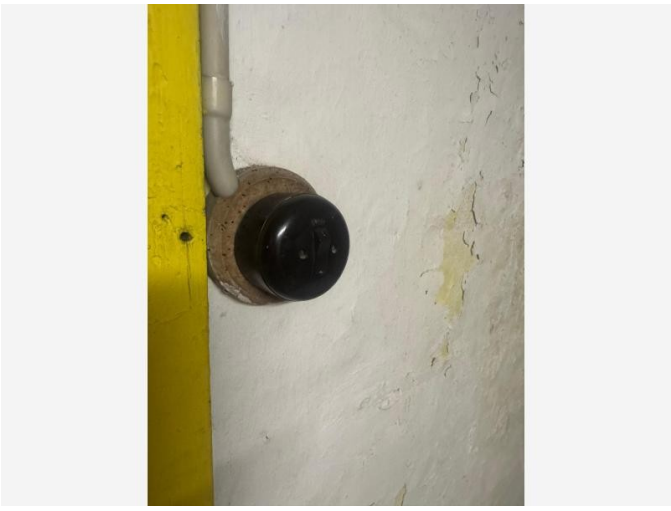
Fiche 4: Bakeliet schakelaars/stopcontacten

Eindbeoordeling materiaalrisico	Laag materiaalrisico en/of verlaagde kans op vezelvrijgave

Gebondenheid	Categorie 1: hechtgebonden in oorsprong
Asbestsoort (vezeltype)	Crocidoliet aanwezig
Asbestconcentratie	Laag (< 50%)
Afschermingsgraad van het gehele materiaal	Geheel of deels (ook) vrij aan de binnenlucht
Toestand van het materiaal	Onbeschadigd, niet verweerd

- Zorg voor een veilig beheer. Vermijd het beschadigen van het asbestmateriaal. Controleer de toestand jaarlijks op wijzigingen.
- Voer bijkomende staalname(s) uit.

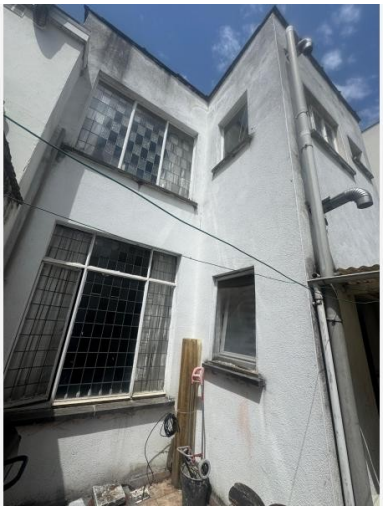
Fiche 15: Crepi gevels

Geen asbest
