Asbestinventarisattest

Rozenstraat 5, 3660 Oudsbergen

Attestnummer : **20230904-000088.000**
Uitgegeven op : **04.09.2023**
Geldig tot : **04.09.2033**

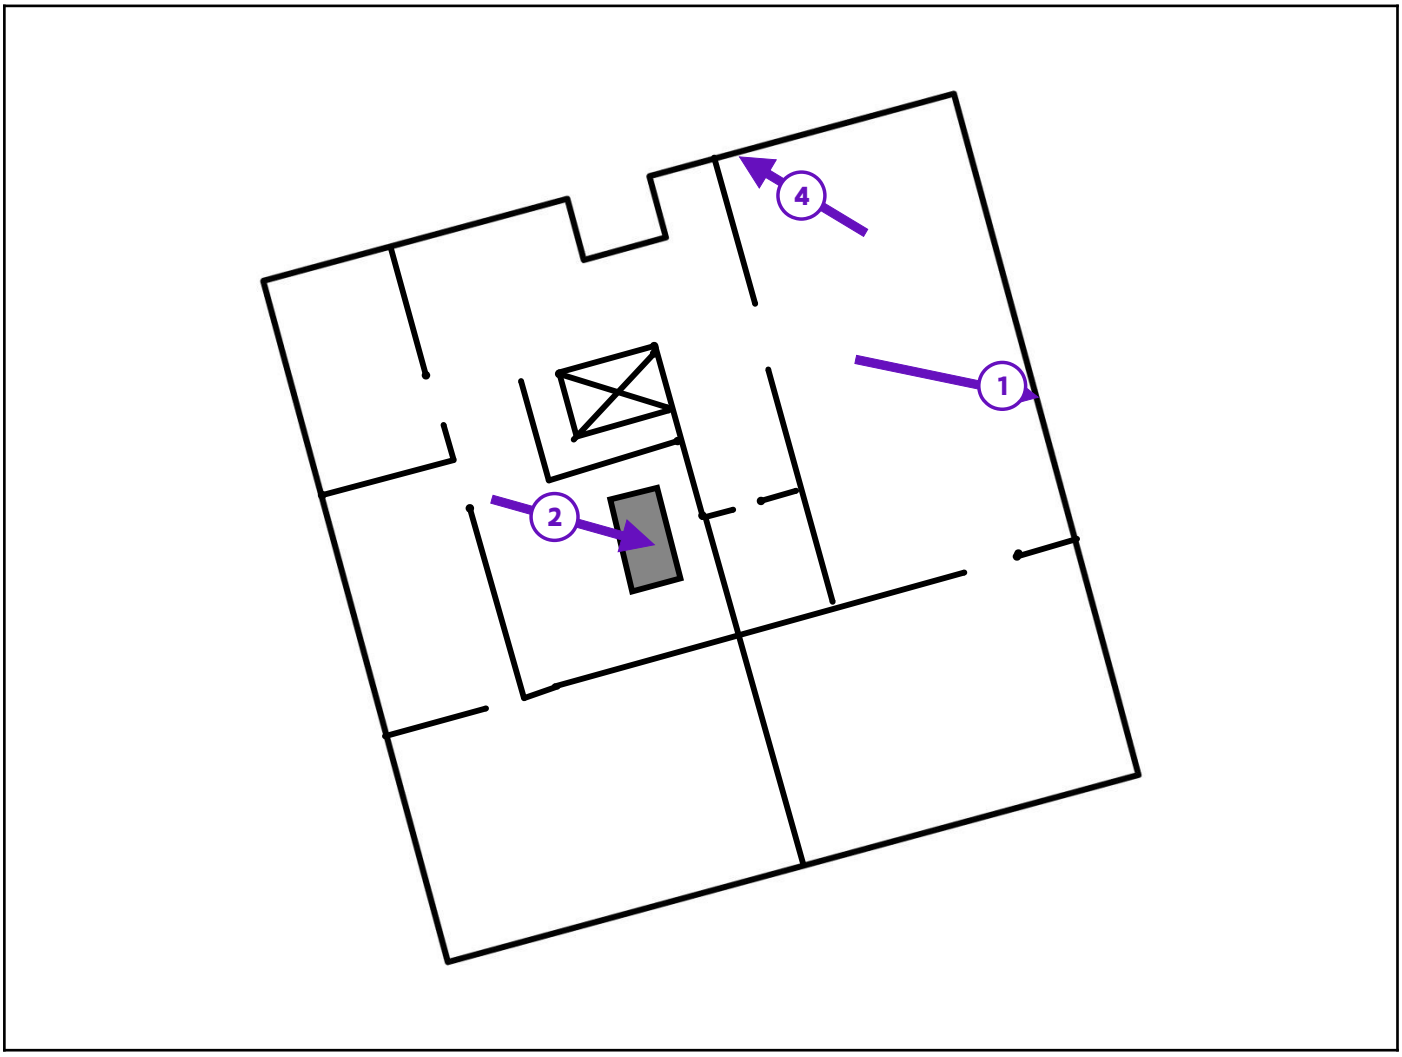
Plan 1.1: kelder

Beschrijving	Type	Actie
1. muur en plafondpleister kelder (niet aanwezig)	Advies	-
2. dichtingen / gasketels stookplaats (-1)	Advies	-
4. dichtingen gasmeter / gasmeterlokaal (-1)	Advies	-

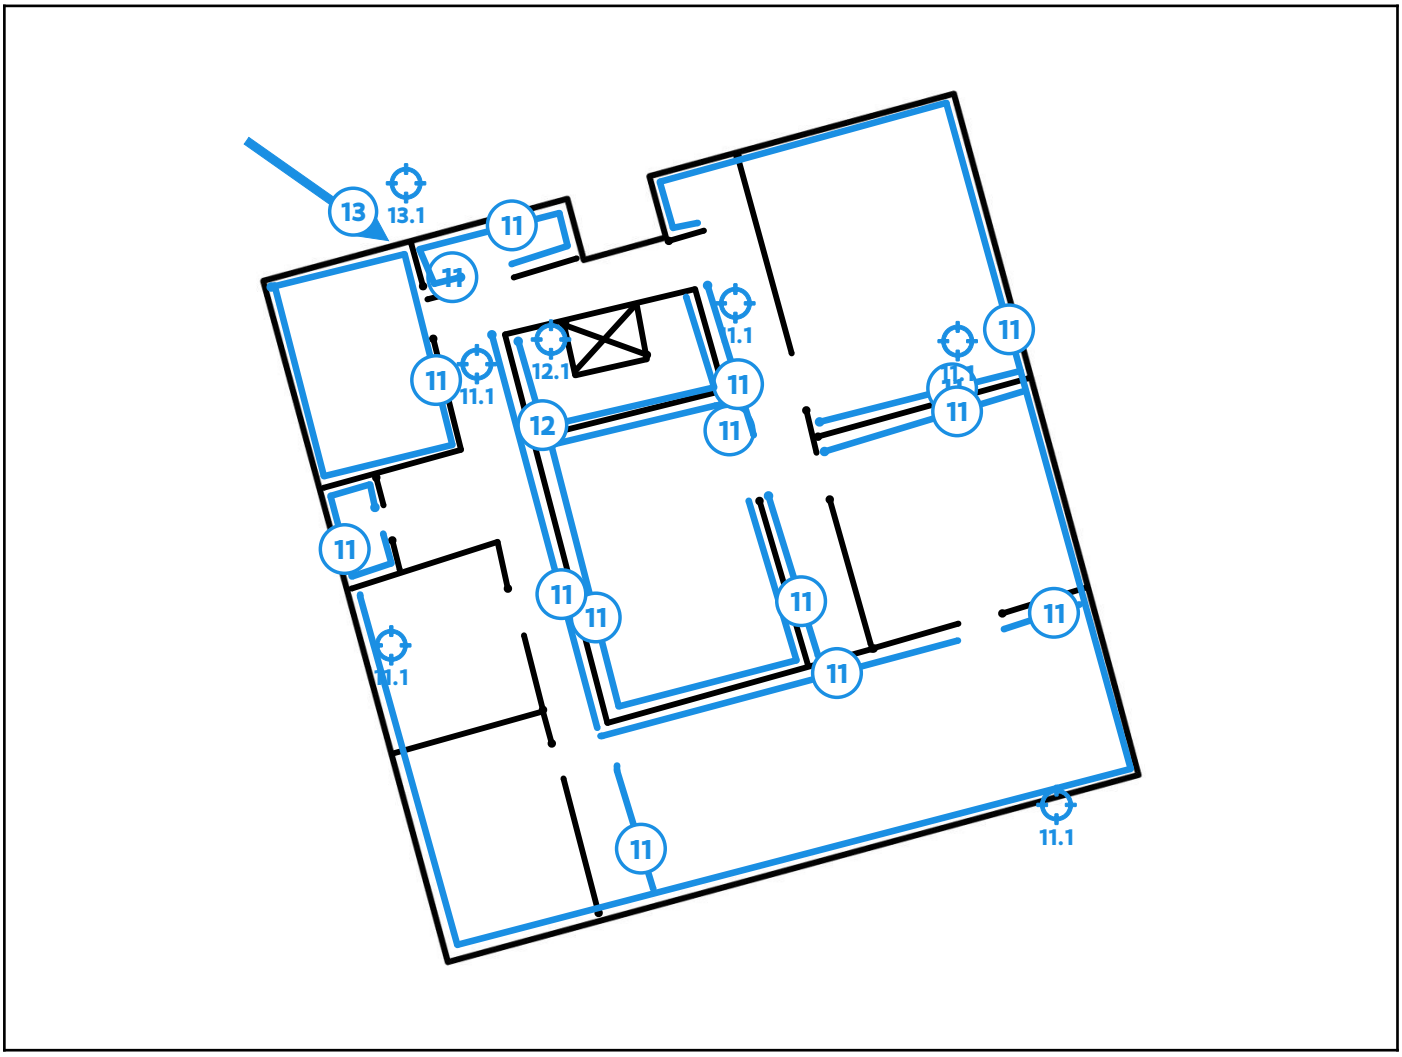
Plan 1.2: glv

Beschrijving	Type	Actie
11. muurpleister / gelijkvloers	Geen asbest	-
11.1 Code: 23002624-001	Mengmonster	-
12. muur- en plafondpleister / traphal (glv, +1, +2)	Geen asbest	-
12.1 Code: 23002624-003	Mengmonster	-
13. Silicone tss raamkozijn & muur/buitengevel	Geen asbest	-
13.1 Code: 23002624-008	Puntmonster	-

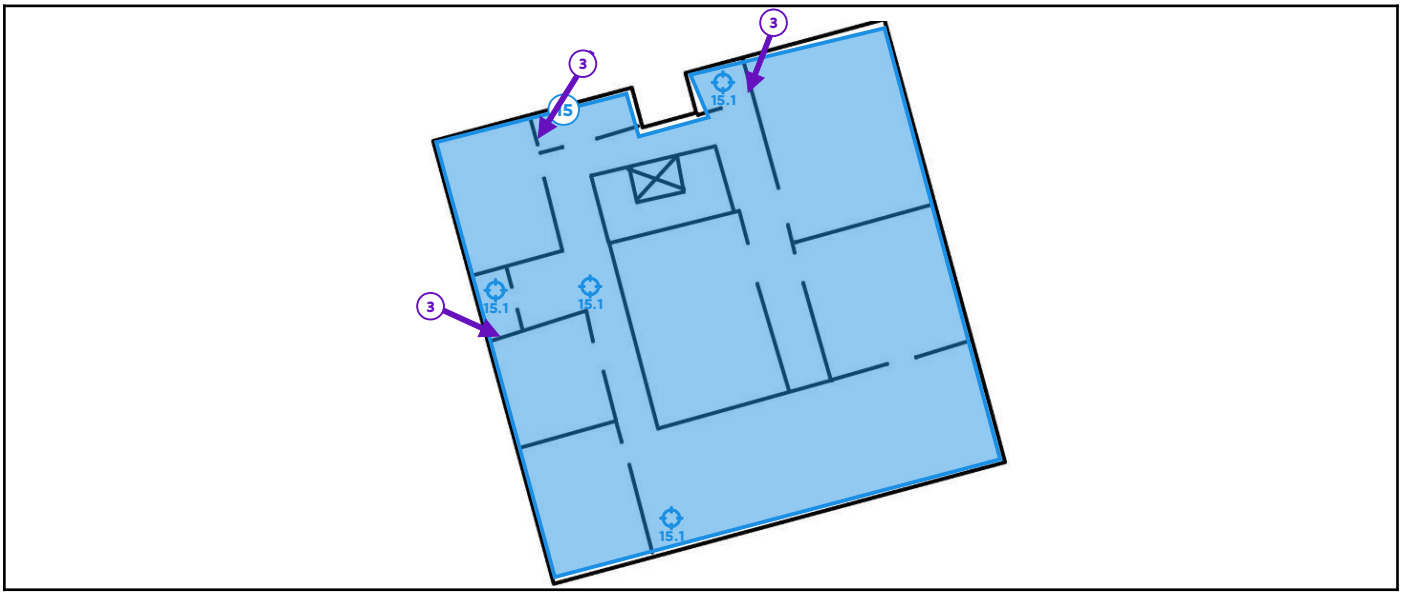
Plan 1.3: glv

Lijm van fiance tegels kan mogelijk asbesthoudend zijn. controle van deze lijm bij werken.

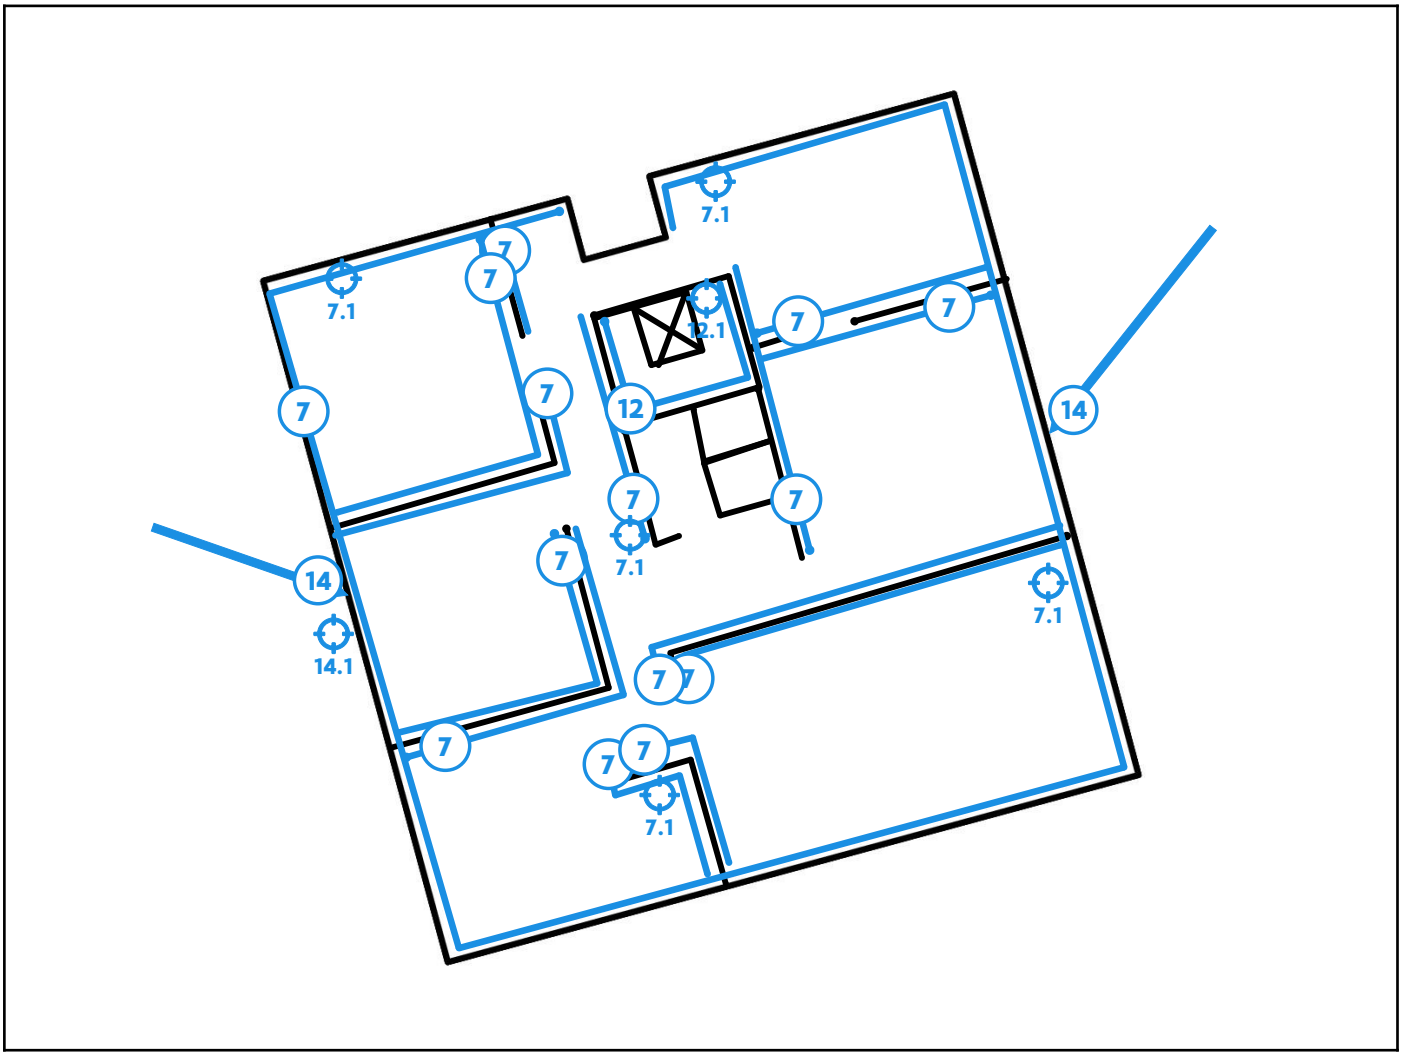
Plan 1.4: 1e verdieping

Beschrijving	Type	Actie
7. muurpleister / 1e verdieping	Geen asbest	-
7.1 Code: 23002624-004	Mengmonster	-
12. muur- en plafondpleister / traphal (glv, +1, +2)	Geen asbest	-
12.1 Code: 23002624-003	Mengmonster	-
14. vezelcementplaat (trespa) / dakoversteek	Geen asbest	-
14.1 Code: 23002624-009	Puntmonster	-

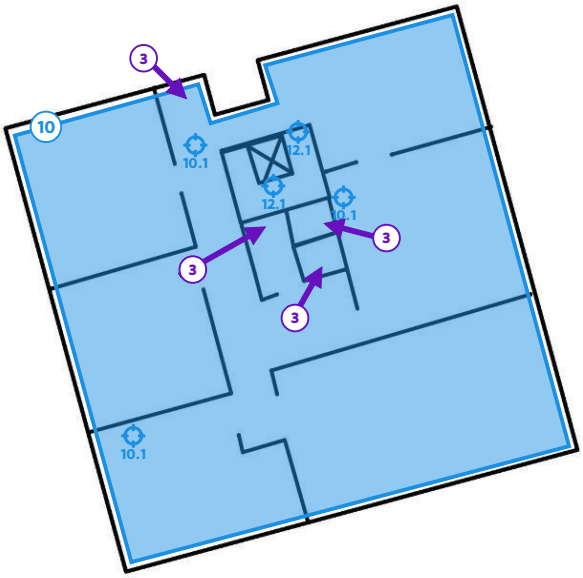
Plan 1.5: 1e verdieping

Beschrijving	Type	Actie
3. lijm fiancetegels / wanden toiletten	Advies	-
10. plafondpleister / 1e verdieping	Geen asbest	-
10.1 Code: 23002624-005	Mengmonster	-
12. muur- en plafondpleister / traphal (glv, +1, +2)	Geen asbest	-
12.1 Code: 23002624-003	Mengmonster	-

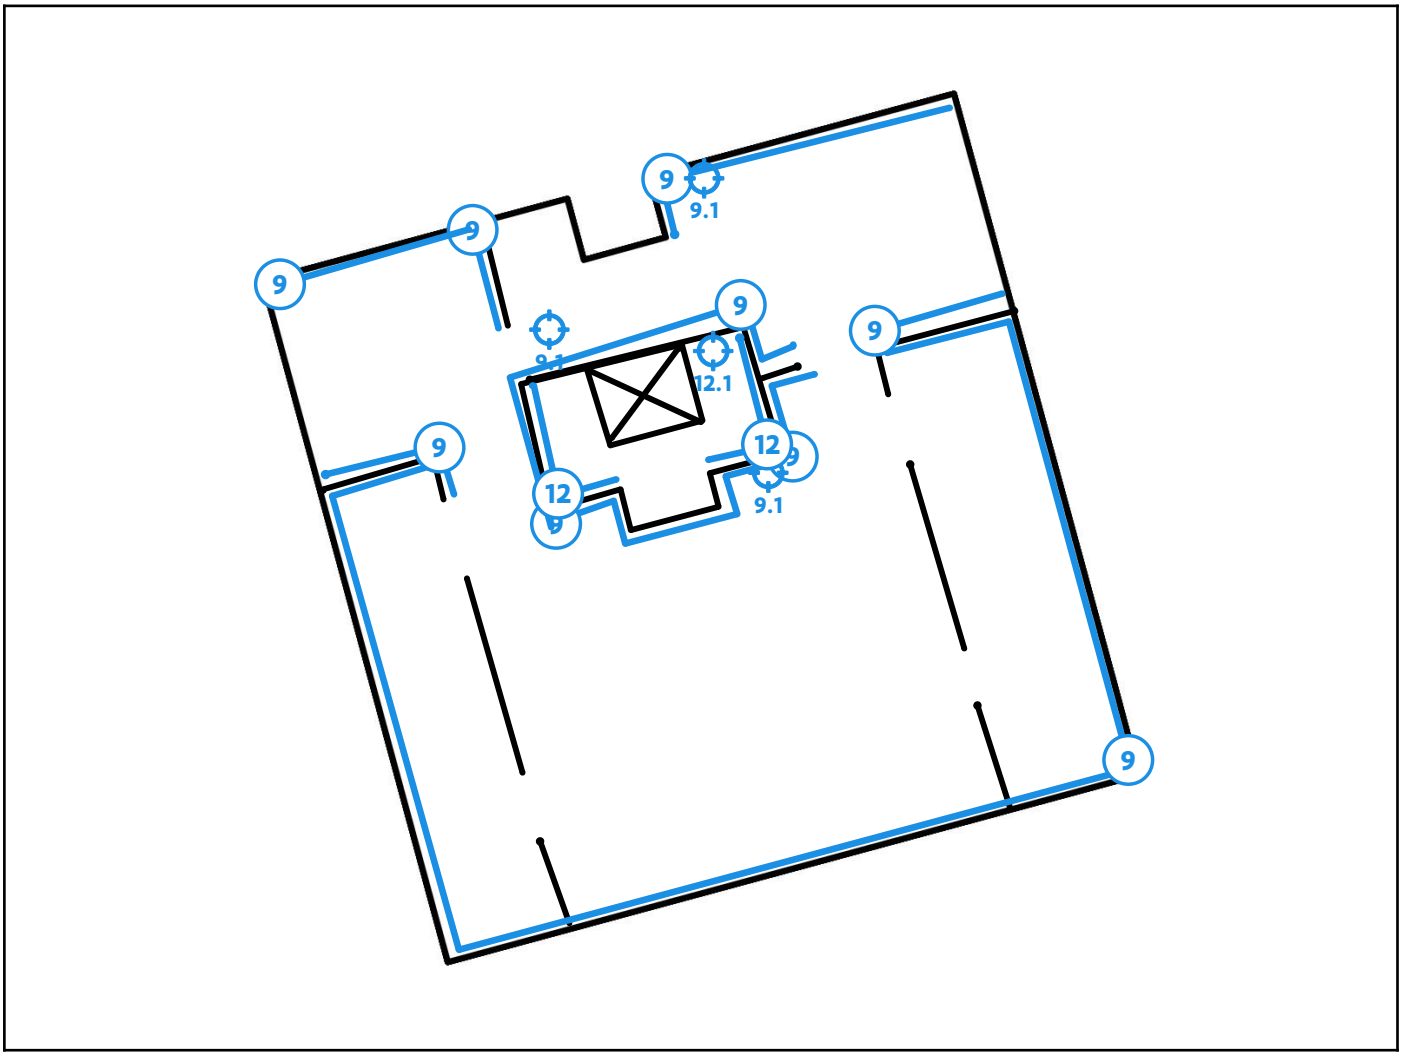
Plan 1.6: 2e verdieping

Beschrijving	Type	Actie
9. muurpleister / 2e verdieping	Geen asbest	-
9.1 Code: 23002624-006	Mengmonster	-
12. muur- en plafondpleister / traphal (glv, +1, +2)	Geen asbest	-
12.1 Code: 23002624-003	Mengmonster	-

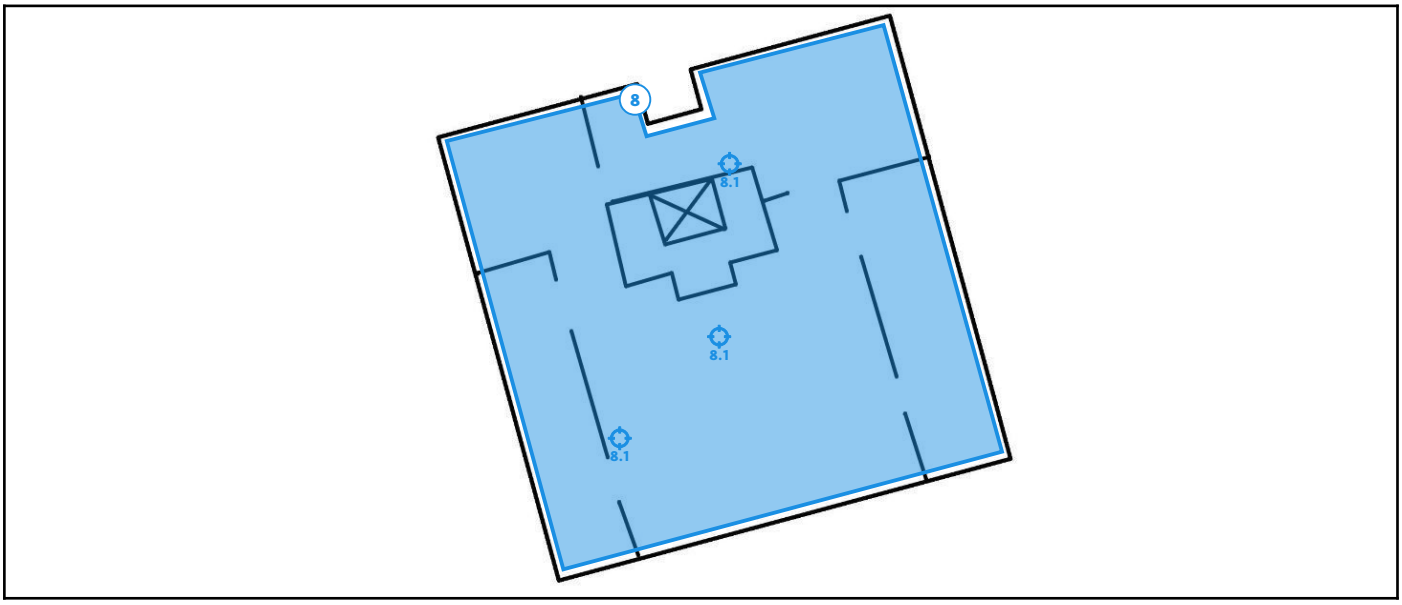
Plan 1.7: 2e verdieping

Beschrijving	Type	Actie
8. plafondpleister / 2e verdieping	Geen asbest	-
8.1 Code: 23002624-007	Mengmonster	-

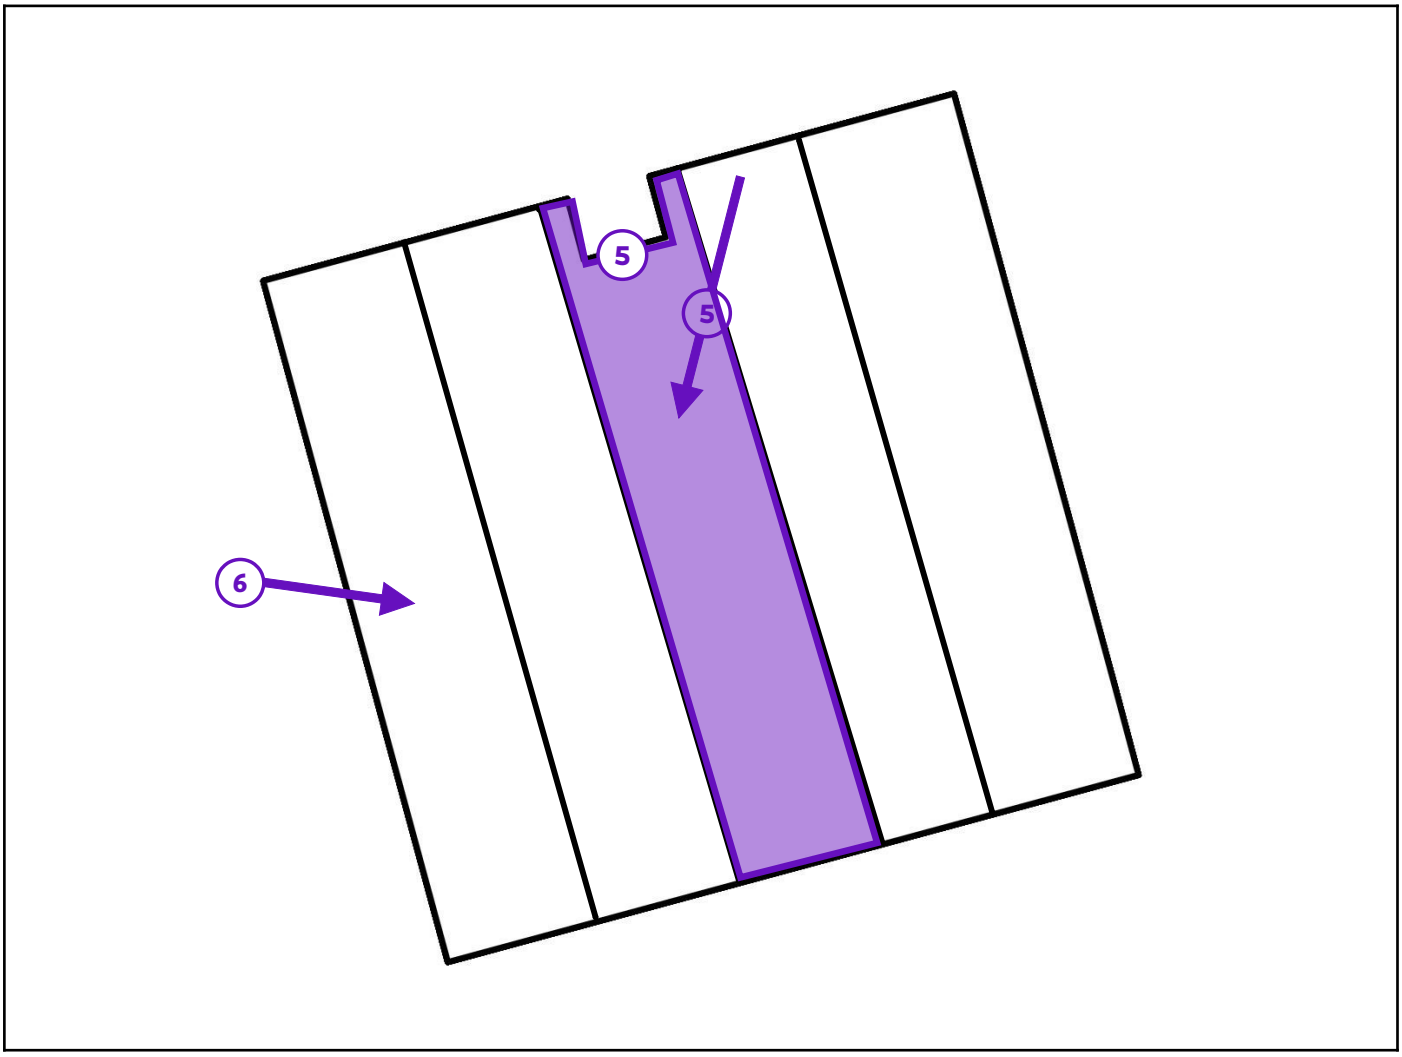
Plan 1.8: Dak

Roofing kan mogelijk asbesthoudend zijn . Controle van dit materiaal vereist bij werken.

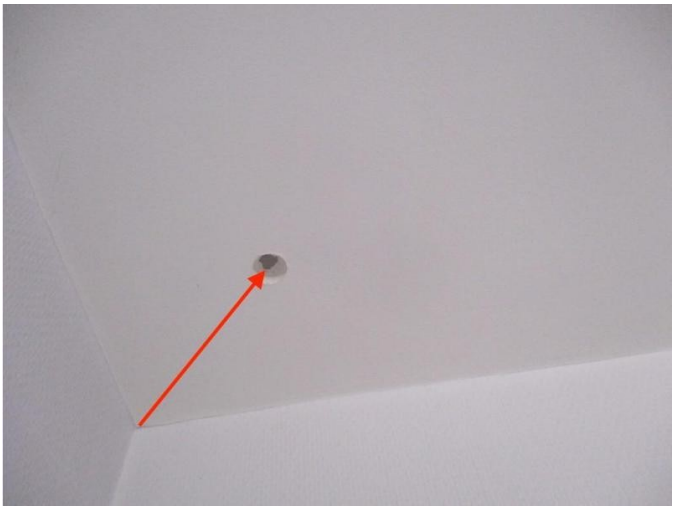
Fiche 10: plafondpleister / 1e verdieping

Geen asbest

#	Type	Referentie	Resultaat
10.1	Mengmonster	23002624-005	Geen asbest

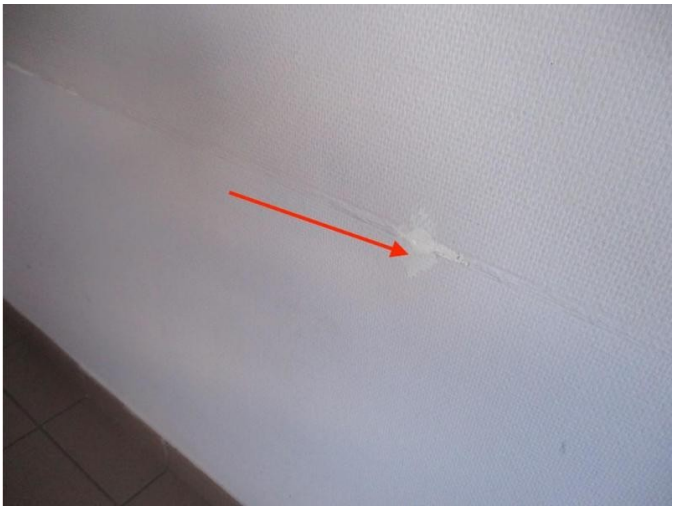
Fiche 11: muurpleister / gelijkvloers

Geen asbest

#	Type	Referentie	Resultaat
11.1	Mengmonster	23002624-001	Geen asbest

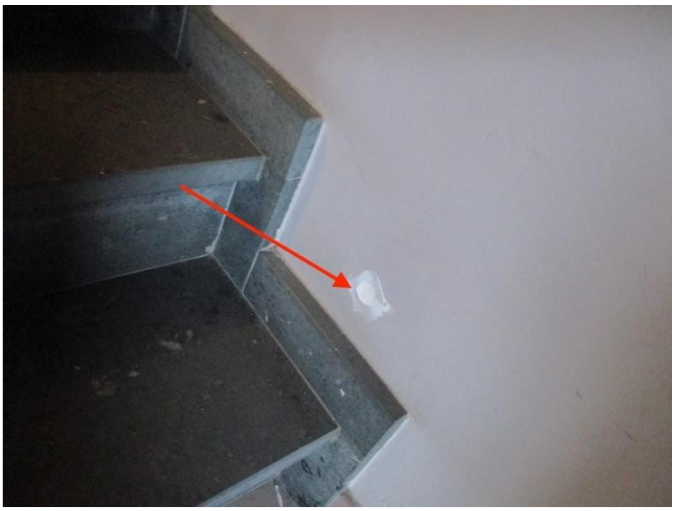
Fiche 12: muur- en plafondpleister / traphal (glv, +1, +2)

Geen asbest

#	Type	Referentie	Resultaat
12.1	Mengmonster	23002624-003	Geen asbest

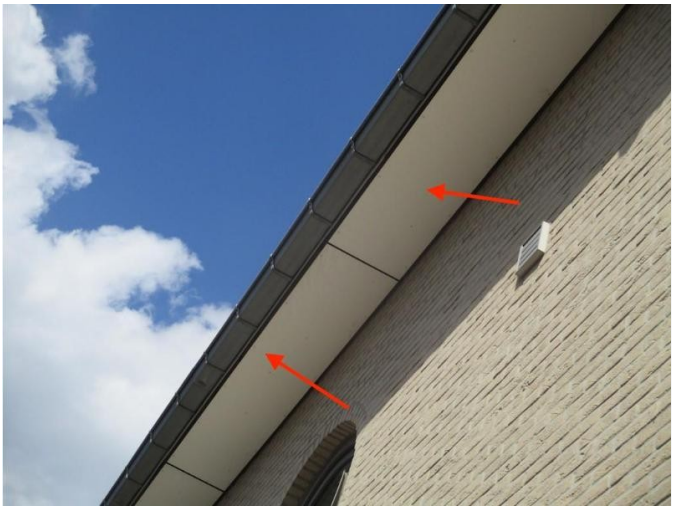
Fiche 14: vezelcementplaat (trespa) / dakoversteek

Geen asbest

#	Type	Referentie	Resultaat
14.1	Puntmonster	23002624-009	Geen asbest

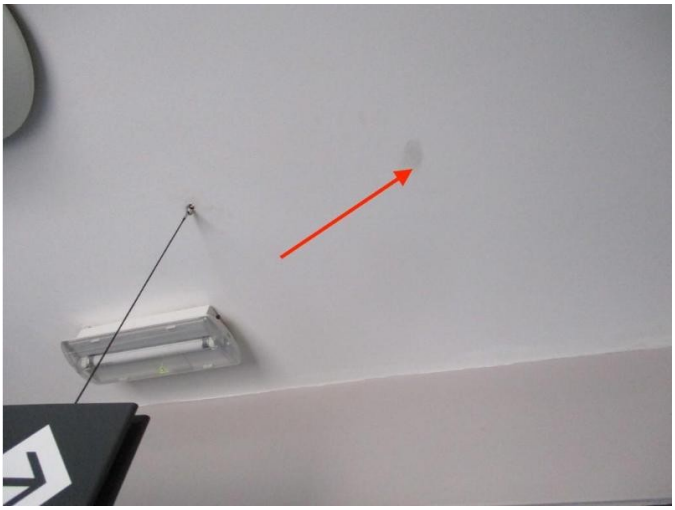
Fiche 15: plafondpleister / gelijkvloers

Geen asbest

#	Type	Referentie	Resultaat
15.1	Mengmonster	23002624-002	Geen asbest
