Asbestinventarisattest

Zeedijk 189/0302, 8370 Blankenberge

Attestnummer : **20260814-000009.000**
Uitgegeven op : **14.08.2026**
Geldig tot : **14.08.2036**

Asbestveilig (maar niet asbestvrij)

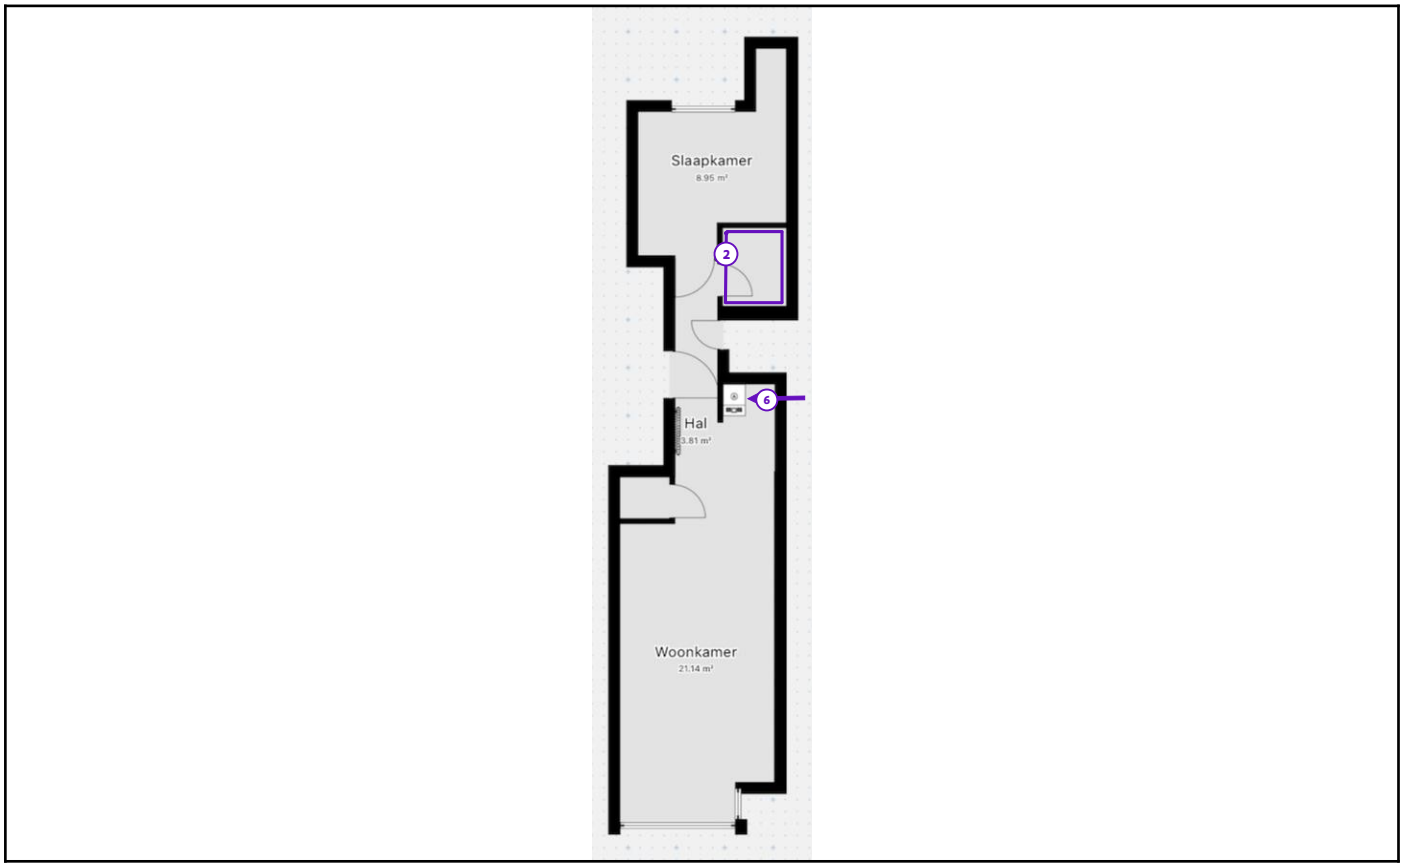
Plan 1.1: Appartement

Beschrijving	Type	Actie
2. Faiencetegels (lijm)	Advies	-
6. CV-ketel (niet verdacht)	Overige ruimte of materiaal	-

De lijm is niet vast te stellen zonder de tegels te breken. Waakzaamheid is geboden bij werken.

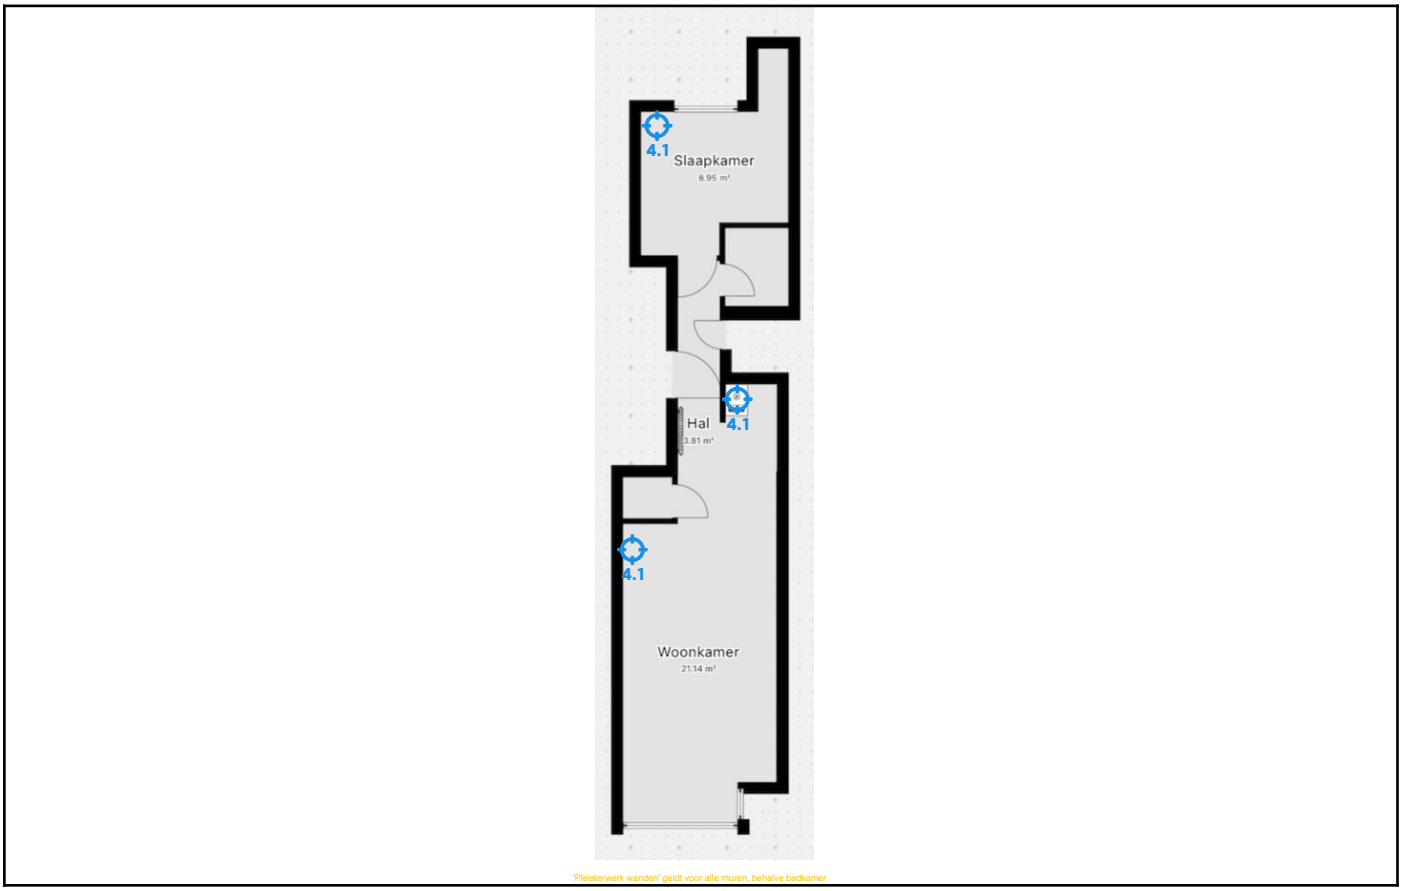
Plan 1.2: Appartement (kopie 1)

Beschrijving	Type	Actie
4. Pleisterwerk wanden	Geen asbest	-
4.1 Code: MM01	Mengmonster	-

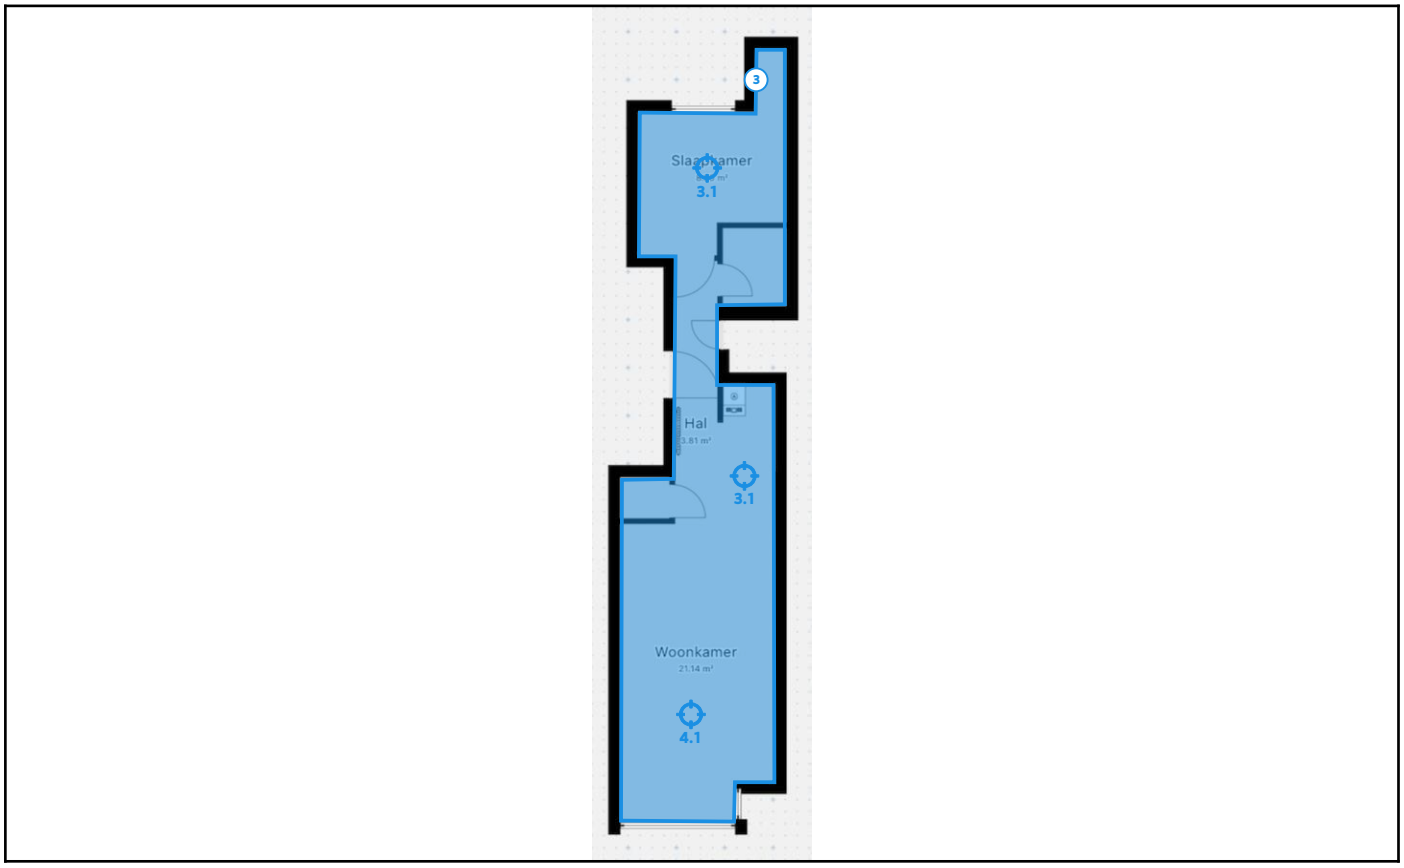
Plan 1.3: Appartement (kopie 2)

Beschrijving	Type	Actie
3. Pleisterwerk plafonds	Geen asbest	-
3.1 Code: MM02	Mengmonster	-
4. Pleisterwerk wanden	Geen asbest	-
4.1 Code: MM01	Mengmonster	-

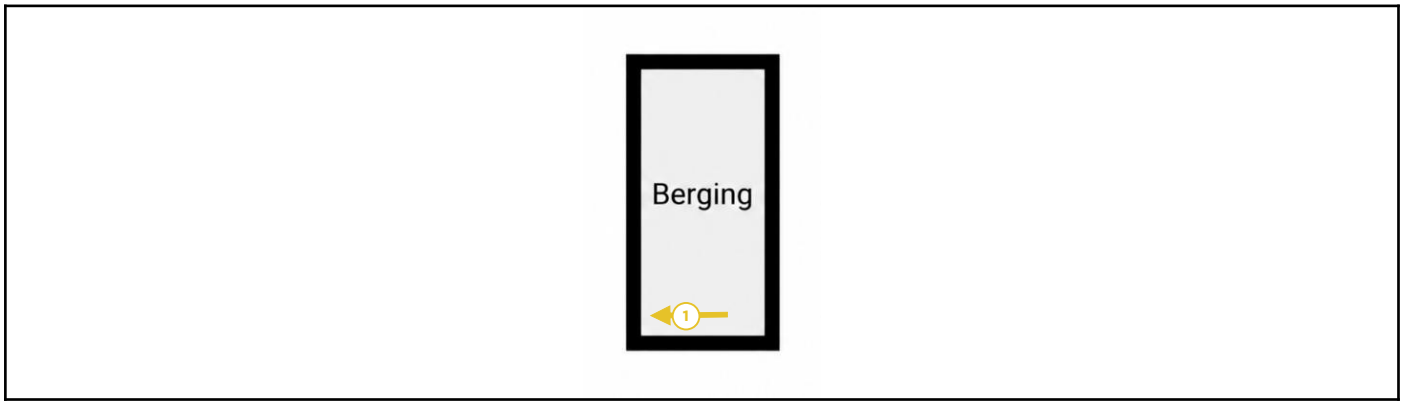
Plan 2.1: Berging

Beschrijving	Type	Actie
1. Elektrische behuizing type Bakeliet	Asbestmateriaal	Zorgvuldig beheren

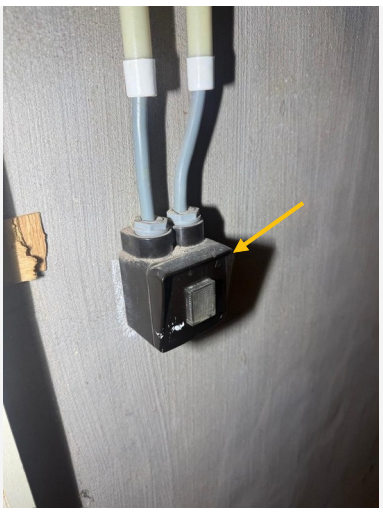
Fiche 1: Elektrische behuizing type Bakeliet

Asbestmateriaal

Het asbestmateriaal valt onder de mijlpaal van 2040.

Eindbeoordeling materiaalrisico	Laag materiaalrisico en/of verlaagde kans op vezelvrijgave

Gebondenheid	Categorie 1: hechtgebonden in oorsprong
Asbestsoort (vezeltype)	Crocidoliet aanwezig
Asbestconcentratie	Laag (< 50%)
Afschermingsgraad van het gehele materiaal	Geheel of deels vrij aan de binnenlucht, maar geen contact met binnenluchtstromen
Toestand van het materiaal	Onbeschadigd, niet verweerd

Beschrijving	Elektrische behuizing type Bakeliet
Omgeving	Binnen
Primaire drager	Communicatie en elektrische infrastructuur en uitrusting
Asbestmateriaal	Plaat, paneel, tablet - Type Bakeliet
Bindmiddel van asbestmateriaal	Kunststof of -hars
Gebondenheid op basis van bindmiddel	Hecht
Hoeveelheid (oppervlakte - dikte - aantal)	• 0,10 m^2 - 0,30 cm - 1 stuk
Totaal volume	< 0,001 m^3
Eenvoudig bereikbaar	Ja
Bevestigingswijze	• Geschroefd
Identificatiemethode	De asbestdeskundige beoordeelt het materiaal als asbestverdacht en dus asbesthoudend, en dit zonder monstername. Motivatie: De monstername brengt andere schade aan dan schade die inherent is aan de monstername.
Destructieve handeling voor identificatie	Nee
Opmerking	De hoeveelheid is een zo nauwkeurig mogelijke opmeting. Hieraan kunnen evenwel geen rechten worden ontleend. Monstername niet uitgevoerd wegens risico op beschadiging van een elektrisch component en mogelijke blootstelling aan spanning of storingen in de elektrische installatie.

- Zorg voor een veilig beheer. Vermijd het beschadigen van het asbestmateriaal. Controleer de toestand jaarlijks op wijzigingen.
- Voer bijkomende staalname(s) uit.

- Eenvoudige handelingen: mag via doe-het-zelf of door werknemer(s) met opleidingsattest eenvoudige handelingen
  Deze toepassing kan door een aannemer die over een opleidingsattest eenvoudige handelingen beschikt of door een particulier (doe-het-zelf), verwijderd worden indien er geen verhoogd risico op vrijgave van asbestvezels (max. concentratie 0,01 vezels/cm3 - CODEX Art. VI.3-54) ontstaat en de toepassing voorafgaand wordt gefixeerd/bevochtigd; de individuele elementen zonder machinale werktuigen (boormachine, slijpschijf, hogedrukreiniger,...) en zonder breken of gooien een voor een losgemaakt worden; en ten slotte dubbel en luchtdicht verpakt weggevoerd worden naar een erkend afvalpunt (recyclagepark).
