Asbestinventarisattest

Leiestraat 5/0011, 8500 Kortrijk

Attestnummer : **20260424-000228.000**
Uitgegeven op : **24.04.2026**
Geldig tot : **Onbeperkt** (tenzij de toestand wijzigt)

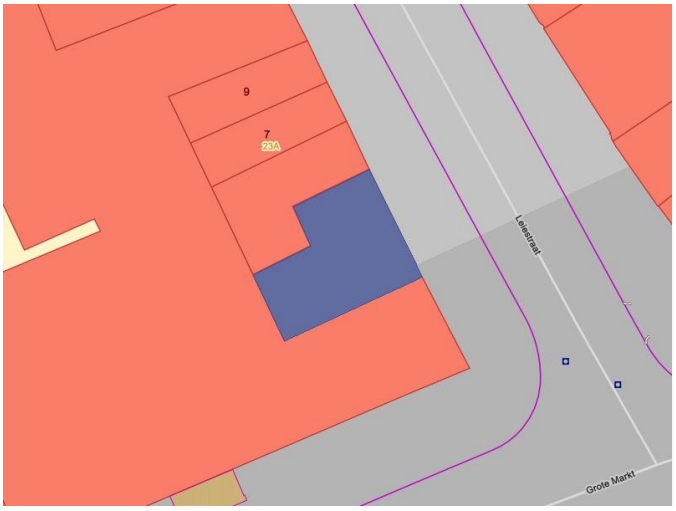
Zone 1: Hoofdgebouw

Tijdens de inspectie vastgesteld:

0 Asbestmaterialen

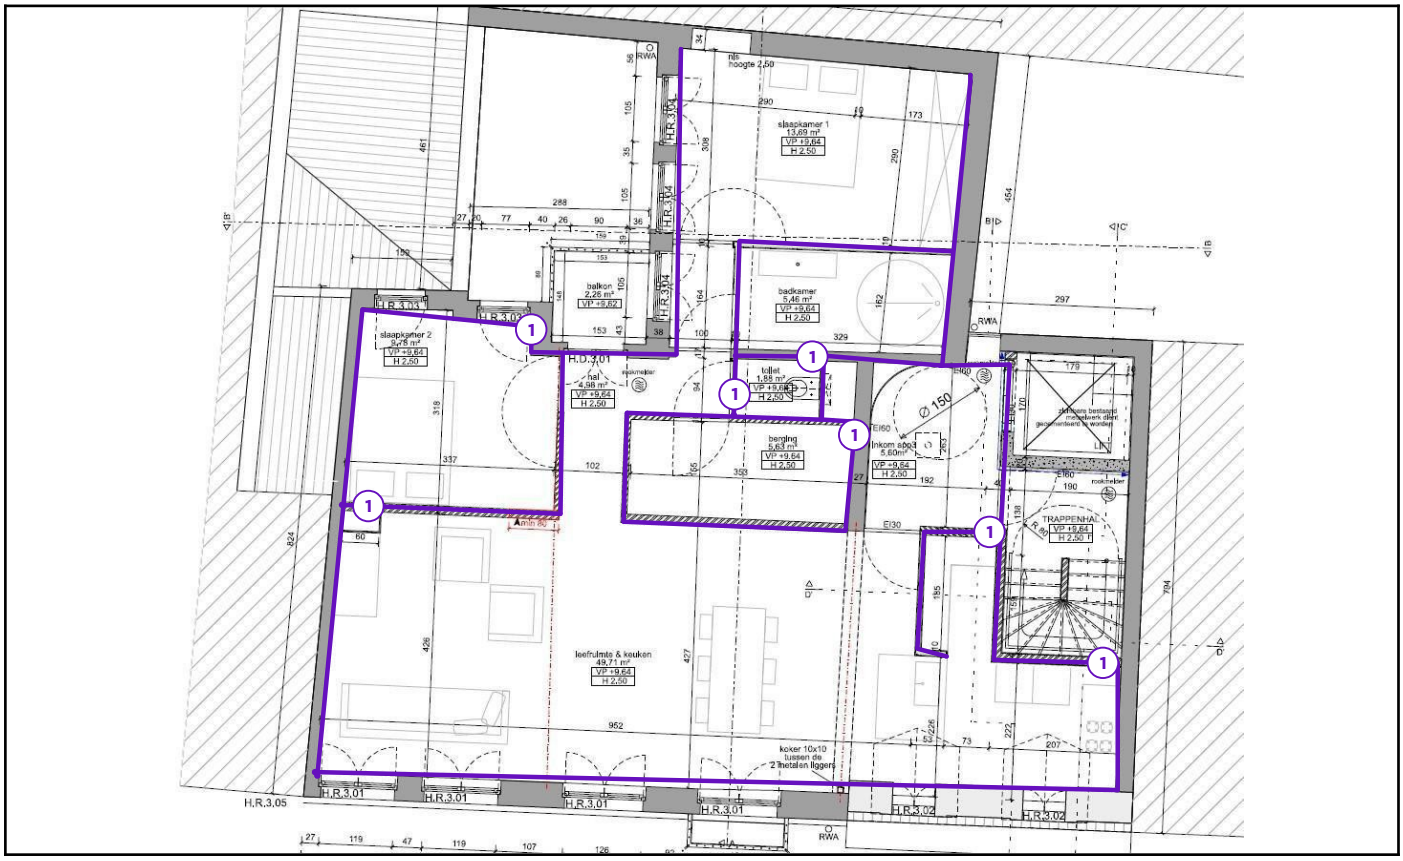
Plan 1.1: appartement

Beschrijving	Type	Actie
1. Valse wanden	Advies	-

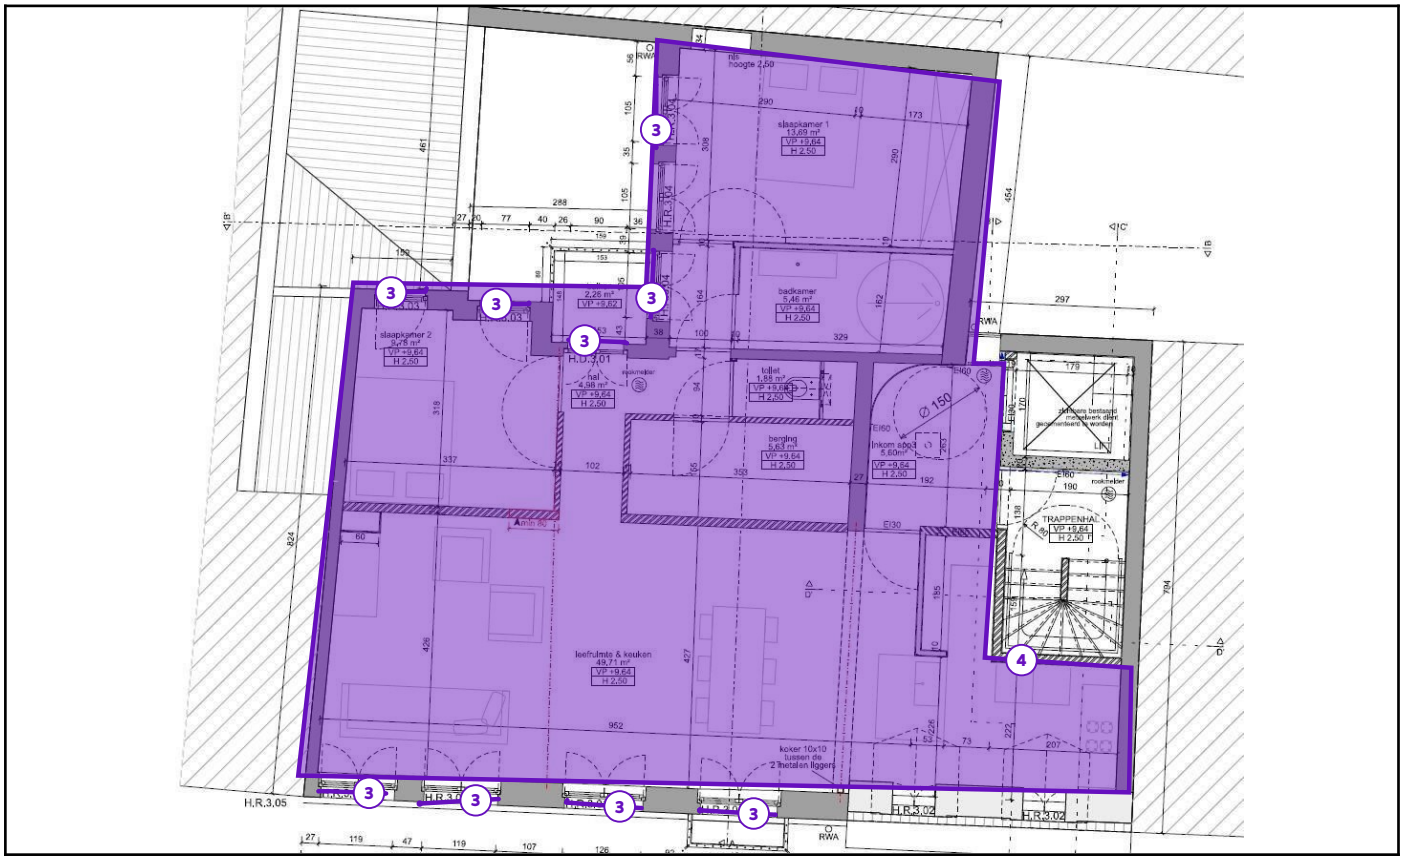
Plan 1.2: appartement

Beschrijving	Type	Actie
3. kit ramen	Overige ruimte of materiaal	-
4. Er is geen zichtbaar pleisterwerk aanwezig.	Overige ruimte of materiaal	-

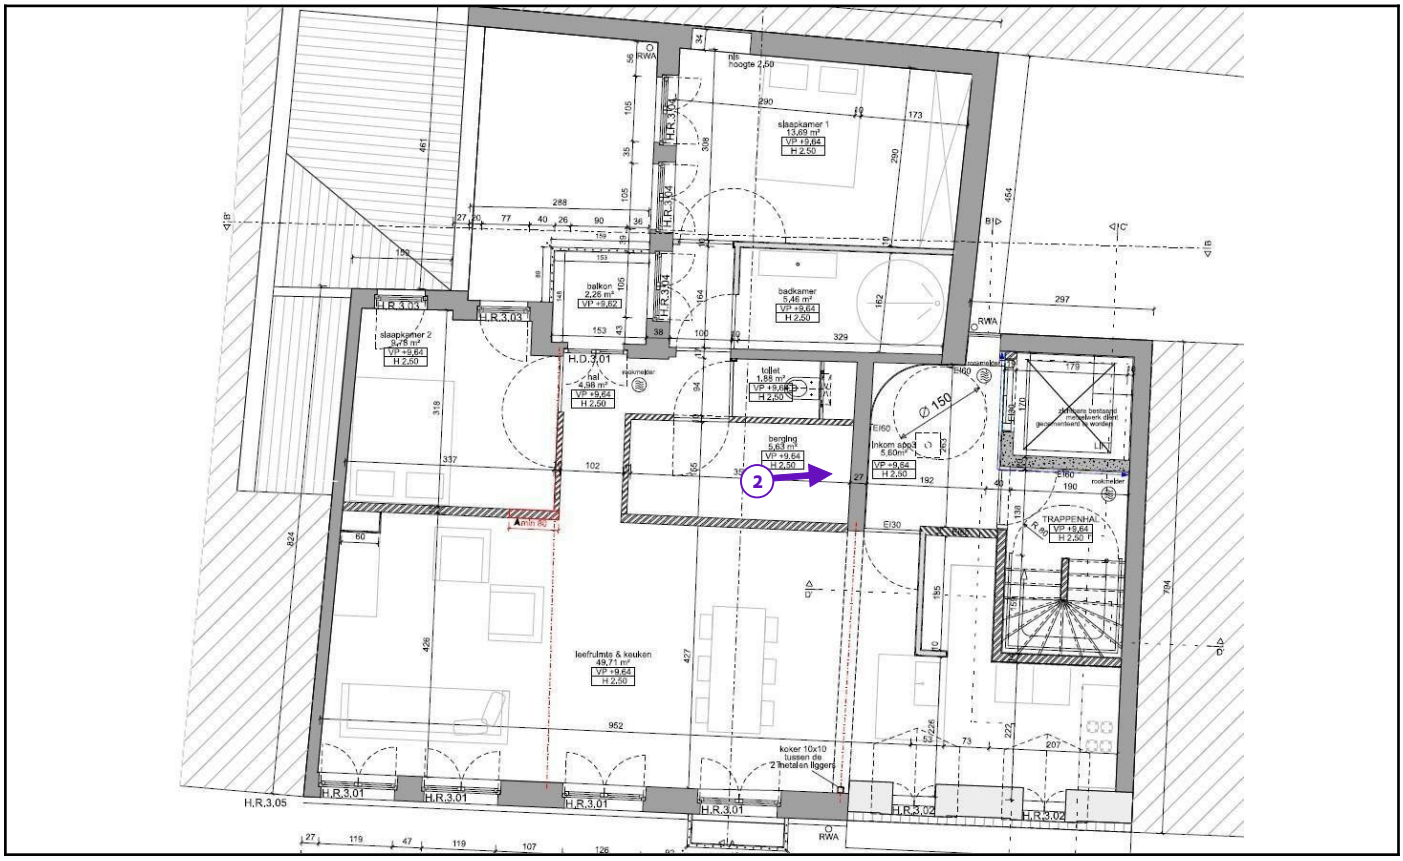
Plan 1.3: appartement

Beschrijving	Type	Actie
2. De stookketel werd volledig vernieuwd na 2001 en is asbestvrij.	Overige ruimte of materiaal	-

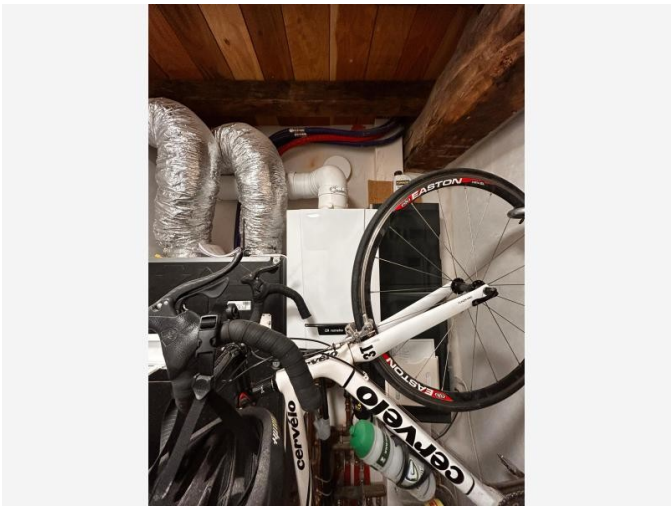
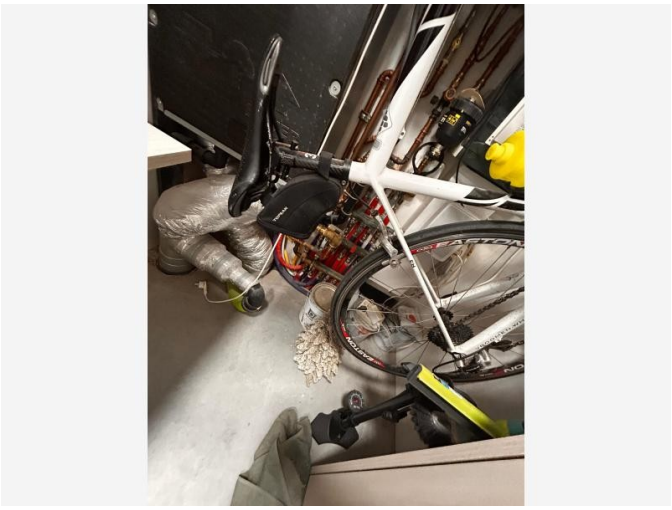
Beschrijving	Notitie	Terug te vinden op plannen
Fiche 2: De stookketel werd volledig vernieuwd na 2001 en is asbestvrij.	-	Plan 1.3: appartement
Fiche 3: kit ramen	-	Plan 1.2: appartement

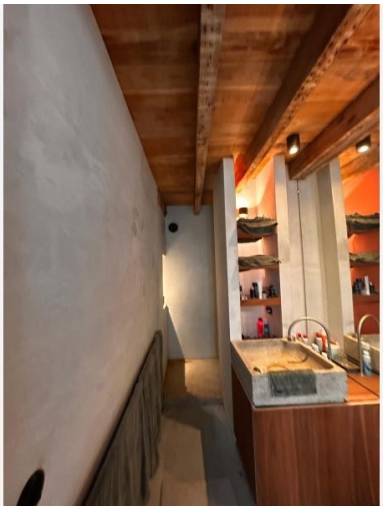
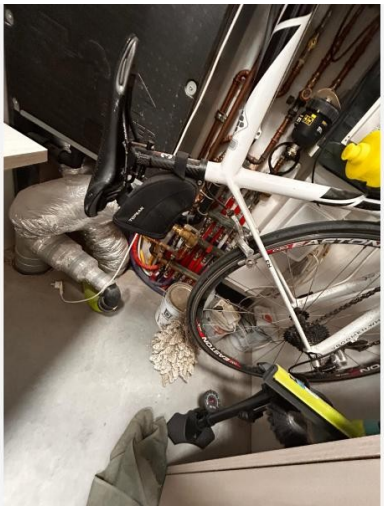
Beschrijving	Notitie	Terug te vinden op plannen
Fiche 4: Er is geen zichtbaar pleisterwerk aanwezig.	Het appartement werd volledig gestript en in voorzetwanden geplaatst.	Plan 1.2: appartement
