Asbestinventarisattest

Schoolstraat 32, 2470 Retie

Attestnummer : **20250108-000373.000**
Uitgegeven op : **08.01.2025**
Geldig tot : **08.01.2035**

Niet-asbestveilig

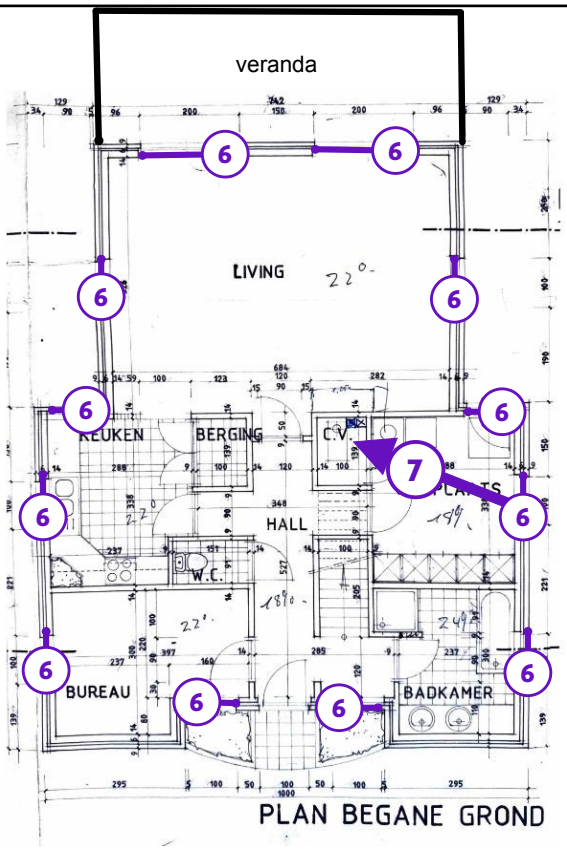
Plan 1.1: Gelijkvloers

Beschrijving	Type	Actie
6. Ramen met flexibele kit	Advies	-
7. CV-ketel bouwjaar 2007	Advies	-

Flexibele kit is niet asbestverdacht.

CV-ketels gebouwd vanaf 2001 zijn niet-asbestverdacht.

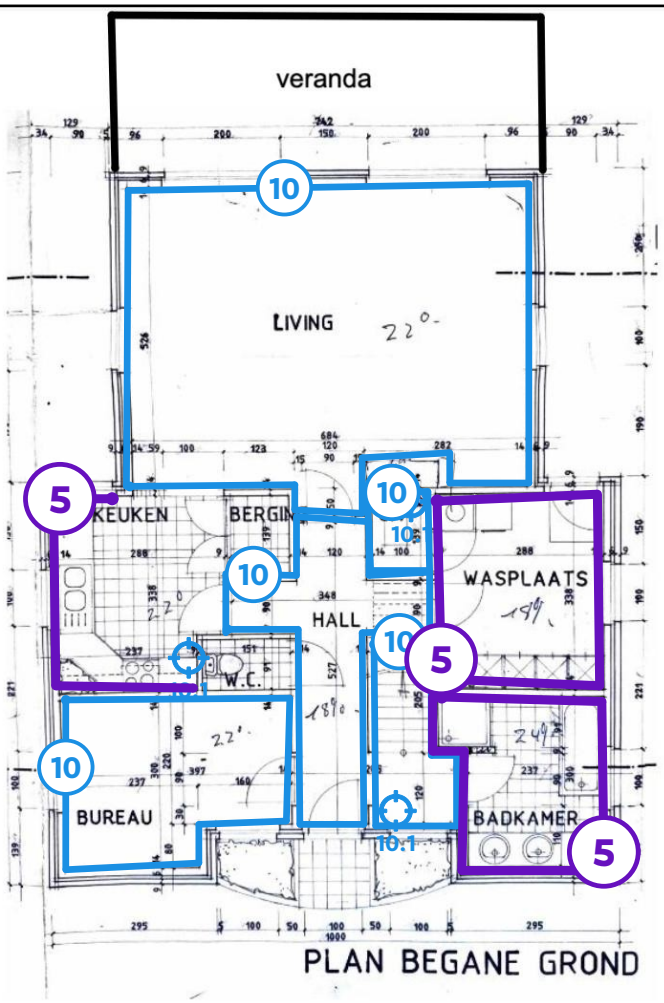
Plan 1.2: Gelijkvloers (wanden)

Beschrijving	Type	Actie
5. Gelijmde faience tegels	Advies	-
10. Pleister wanden	Geen asbest	-
10.1 Code: 1	Mengmonster	-

De tegels zijn intact. Deskundige kan geen uitspraak doen over de gebruikte lijm. Tegellijm kan asbest bevatten, maar een monstername is niet mogelijk is zonder te tegels te beschadigen. Ik adviseer om monsters te laten nemen bij werkzaamheden. We vinden deze terug in de keuken, badkamer, wasplaats, wc,

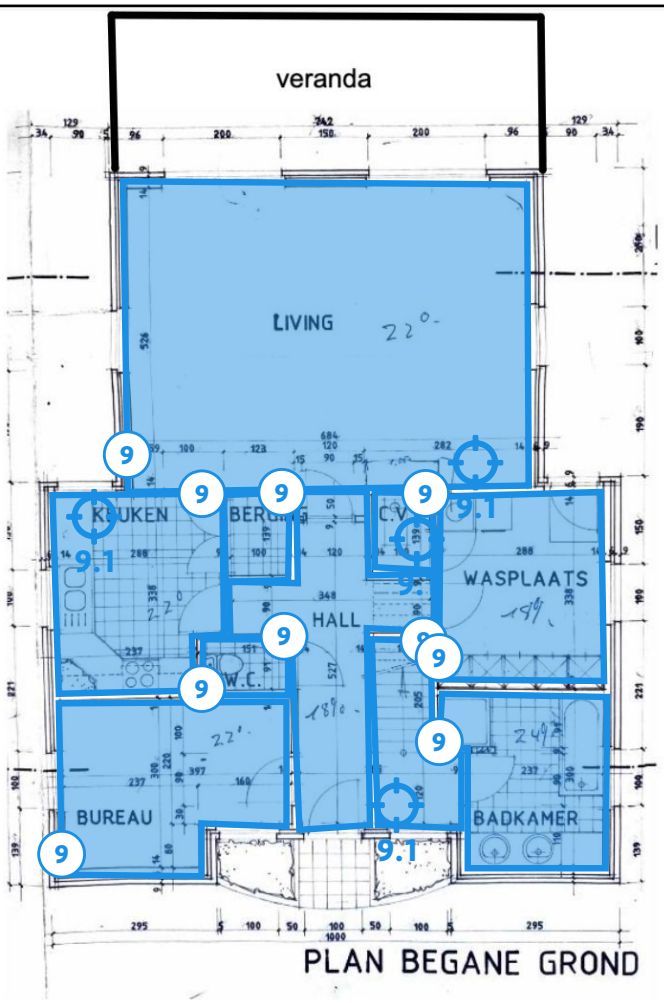
Plan 1.3: Gelijkvloers (plafonds)

Beschrijving	Type	Actie
9. Pleister plafonds	Geen asbest	-
9.1 Code: 2	Mengmonster	-

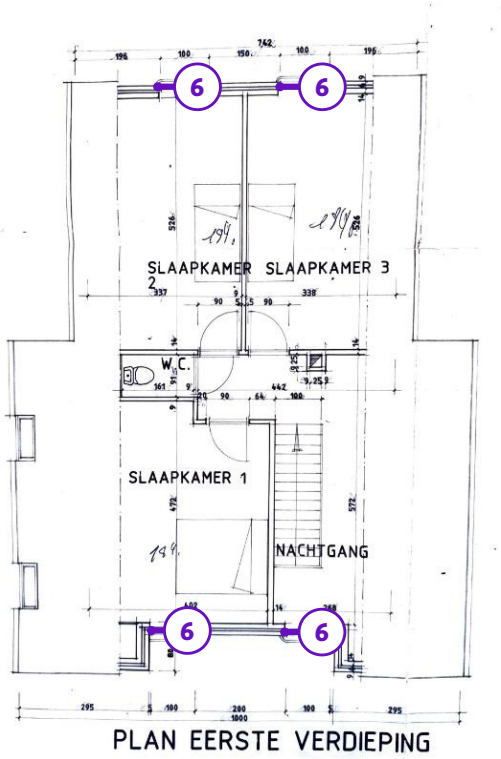
Plan 1.4: Verdieping

Beschrijving	Type	Actie
6. Ramen met flexibele kit	Advies	-

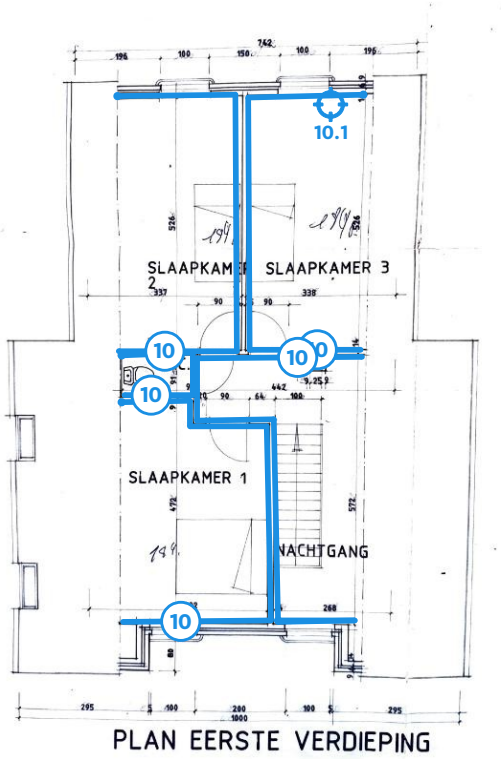
Plan 1.5: Verdieping (wanden)

Beschrijving	Type	Actie
10. Pleister wanden	Geen asbest	-
10.1 Code: 1	Mengmonster	-

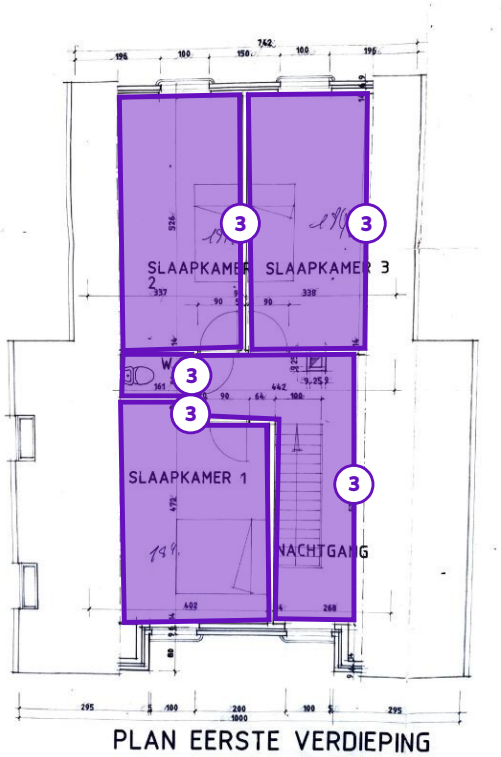
Plan 1.6: Verdieping (plafonds)

Beschrijving	Type	Actie
3. Valse plafonds hout/pvc/gipsplaat	Advies	-

PVC/HOUT/gipsplaat is niet asbestverdacht. Deskundige kan geen uitspraak doen over achterliggende materialen. Destructief onderzoek is aangewezen bij renovatie of sloop om achterliggende lagen op asbest uit te sluiten.

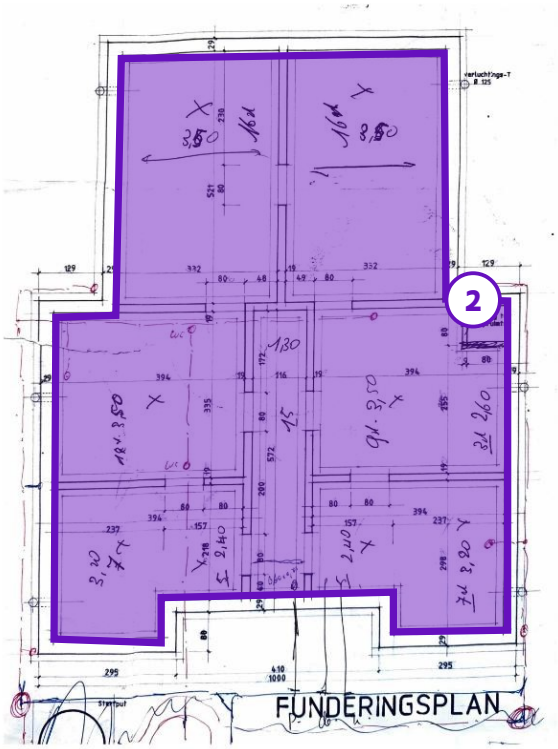
Plan 1.7: Kruipkelder

Beschrijving	Type	Actie
2. Kruipkelder	Beperking	-

Permanente beperking

Reden: Beperkte hoogte

Uitleg van de asbestdeskundige: Ruimtes met een hoogte lager dan 1,50 m vormen een permanente onderzoeksbeperking. Dit valt buiten het onderzoek van dit protocol.

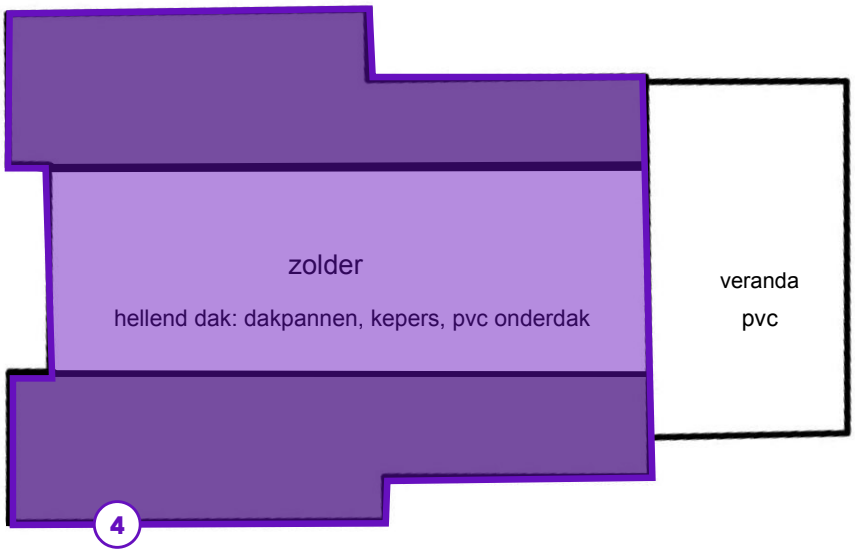
Plan 1.8: Zolder en dakplan

Beschrijving	Type	Actie
4. Dakopbouw hellend dak	Advies	-

Hellend dak bestaat uit dakpannen, kepers, pvc onderdak. Deze materialen zijn niet-asbestverdacht.

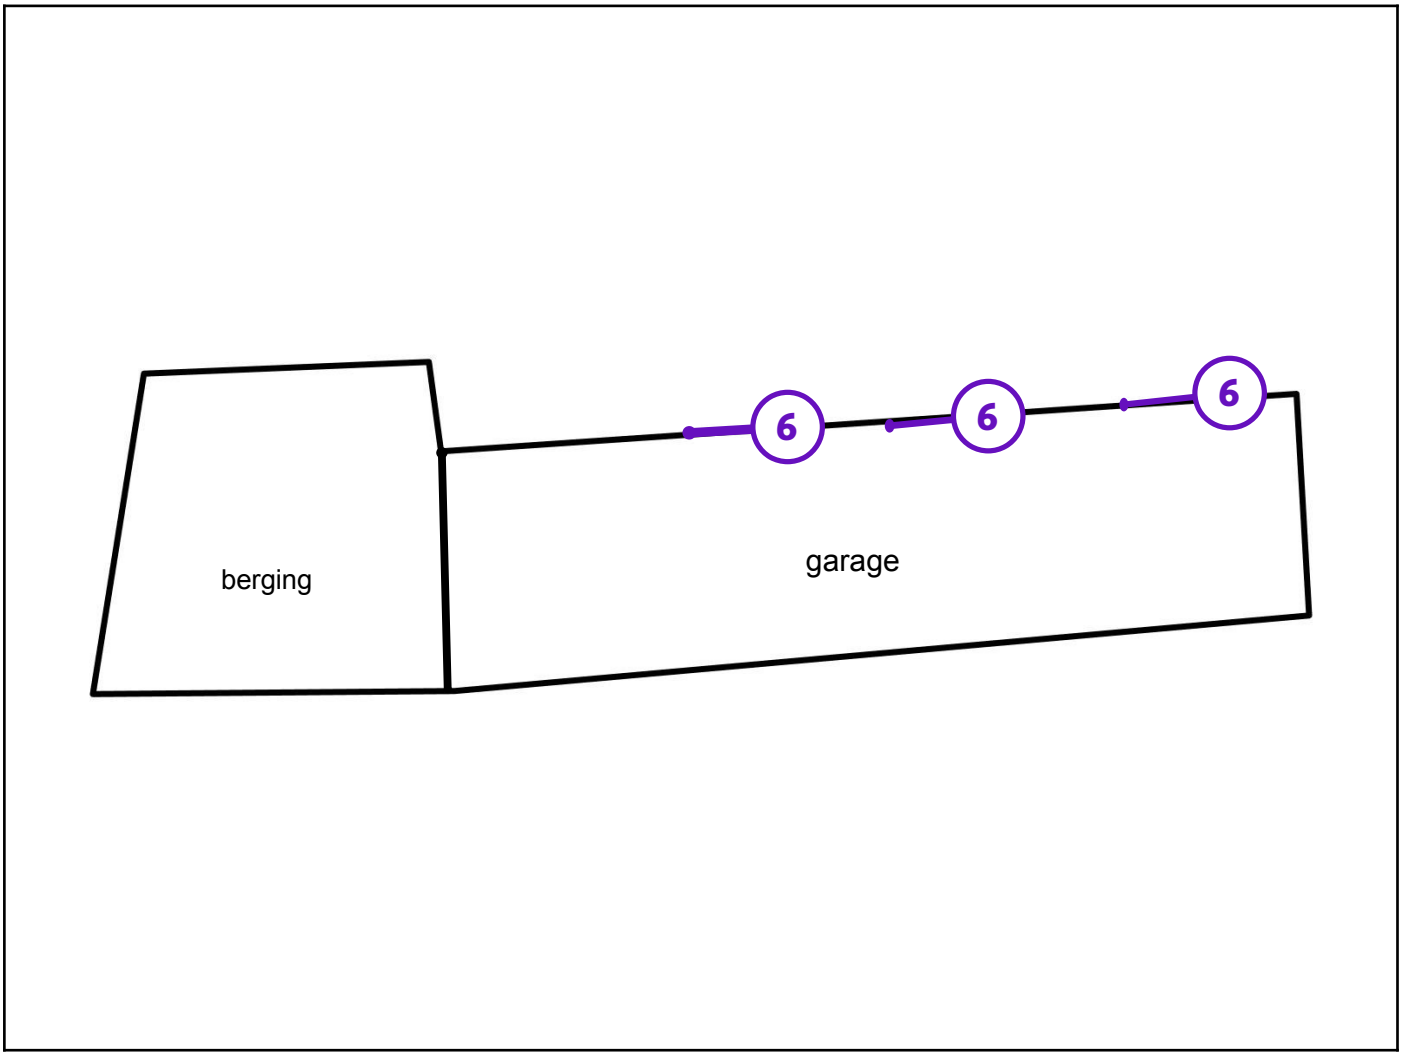
Plan 2.1: Garage plan

Beschrijving	Type	Actie
6. Ramen met flexibele kit	Advies	-

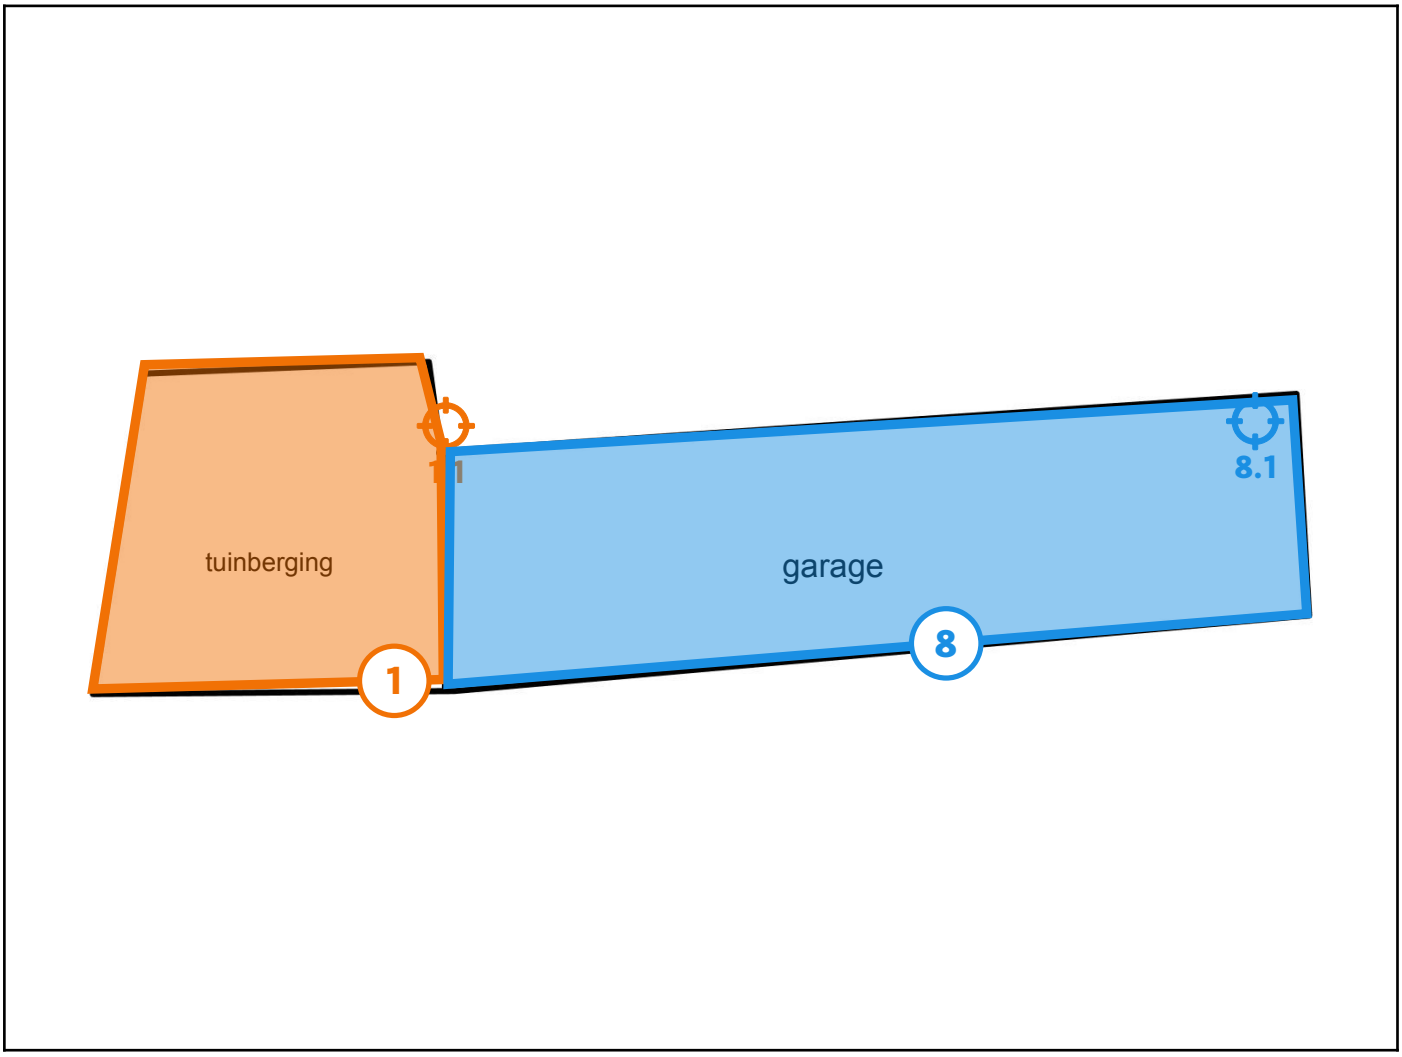
Plan 2.2: Garage dakplan

Beschrijving	Type	Actie
1. Golfplaten vezelcement	Asbestmateriaal	Verwijderen
1.1 Code: 4	Puntmonster	-
8. Roofing garage	Geen asbest	-
8.1 Code: 3	Puntmonster	-

Eindbeoordeling materiaalrisico	Verhoogd materiaalrisico en/of verhoogde kans op vezelvrijgave

Gebondenheid	Categorie 1: hechtgebonden in oorsprong
Asbestsoort (vezeltype)	Alleen chrysotiel
Asbestconcentratie	Laag (< 50%)
Afschermingsgraad van het gehele materiaal	Geheel of deels (ook) vrij aan de binnenlucht
Toestand van het materiaal	Matig beschadigd, matig verweerd

#	Type	Referentie	Resultaat
1.1	Puntmonster	4	Chrysotiel

- Verwijder dit asbestmateriaal zo snel mogelijk. Volg de toestand goed op.
- Hemelwater dat afspoelt van asbestcement daken of gevels kan asbestdeeltjes bevatten. Gebruik het enkel voor gesloten circuits (bv. spoelen toiletten). Reinig na het vervangen van het dak of de gevel de dakgoten en regenwaterput of -ton om asbesthoudend sediment of slib te verwijderen

- Eenvoudige handelingen: mag via doe-het-zelf of door werknemer(s) met opleidingsattest eenvoudige handelingen
  U mag deze golfplaten zelf verwijderen mits de juiste voorzorgen genomen zijn en het dragen van de juiste PBM's. Maar door de staat van de golfplaten is het aangewezen deze door een aannemer met opleidinsgattest of door een erkend asbetverwijderaar te laten verwijderen.
