Asbestinventarisattest

Ferdinand Snellaertplein 2, 9040 Gent

Attestnummer : **20260907-000098.000**
Uitgegeven op : **07.09.2026**
Geldig tot : **07.09.2036**

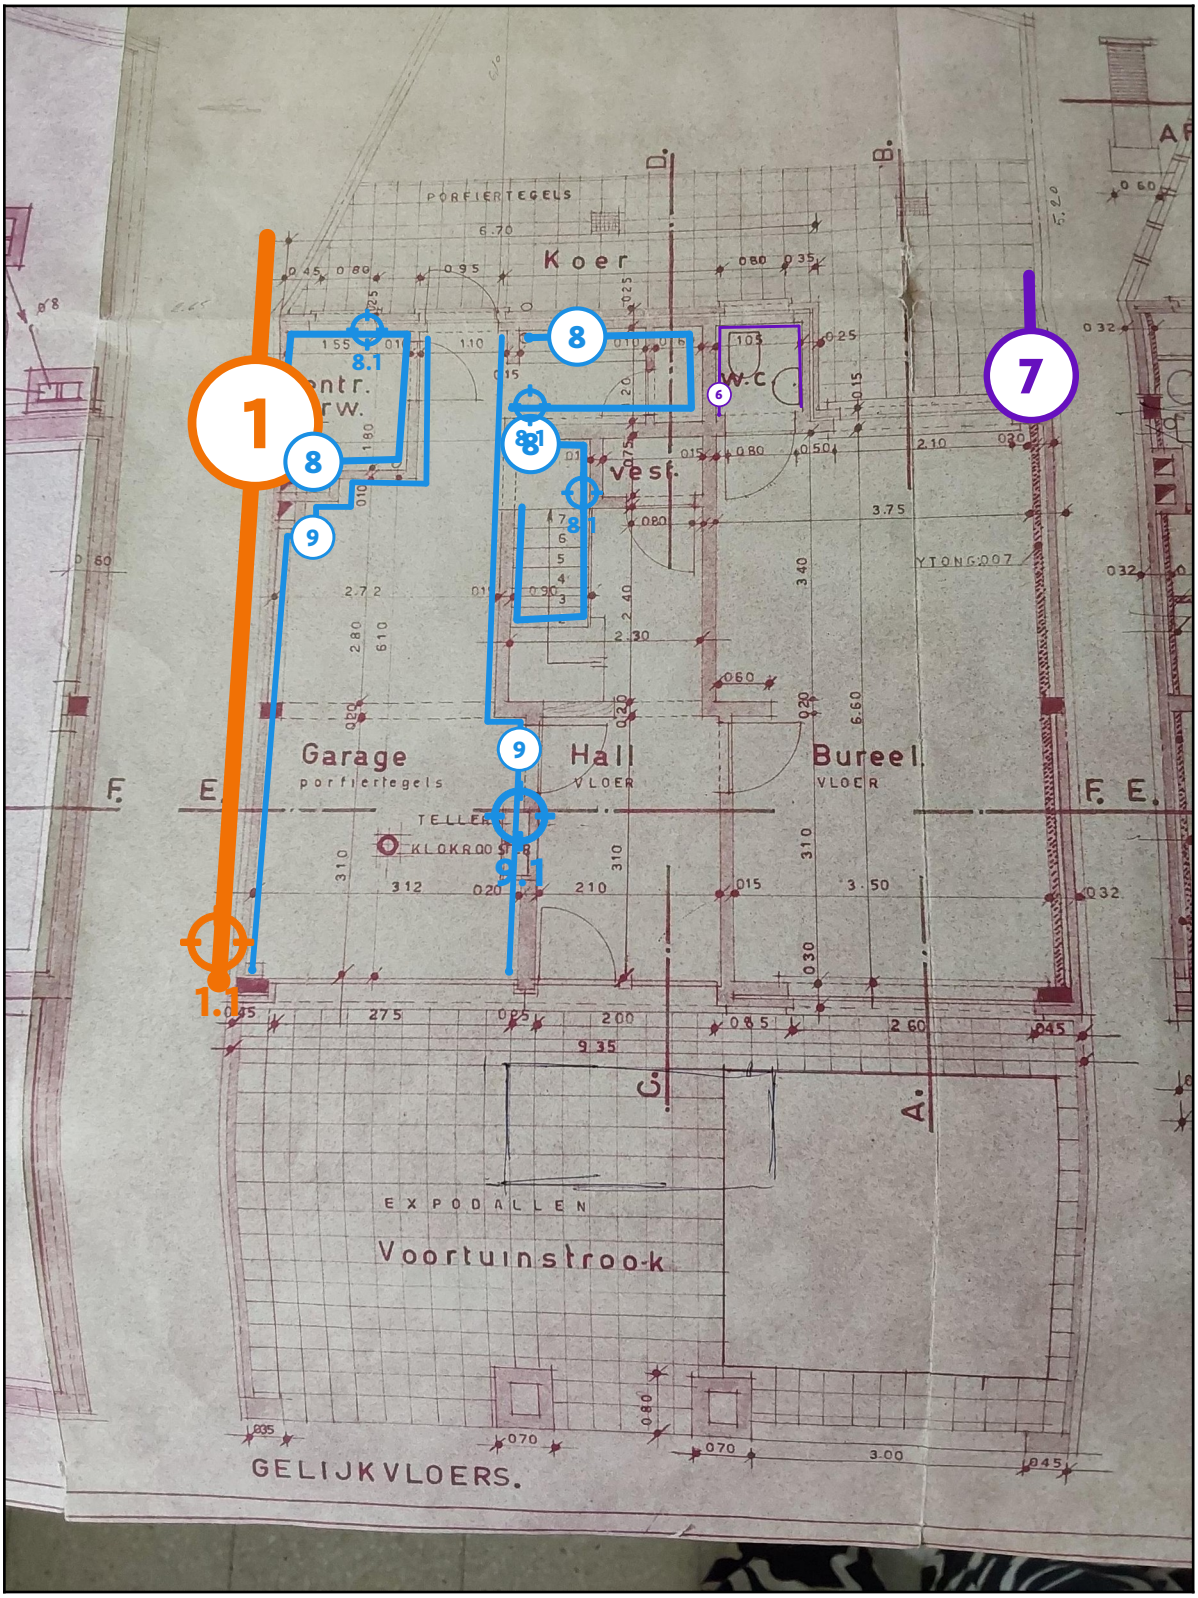
Plan 1.1: Gelijkvloers

1. Gevel in cementleien	Asbestmateriaal	Verwijderen
1.1 Code: ST3	Puntmonster	-
6. Tegellijm faience	Advies	-
7. Aanpalende gevel met leien	Advies	-
8. Pleisterwerk muren	Geen asbest	-
8.1 Code: St1	Mengmonster	-
9. Smeerlaag in cement (binnen)	Geen asbest	-
9.1 Code: ST2	Puntmonster	-

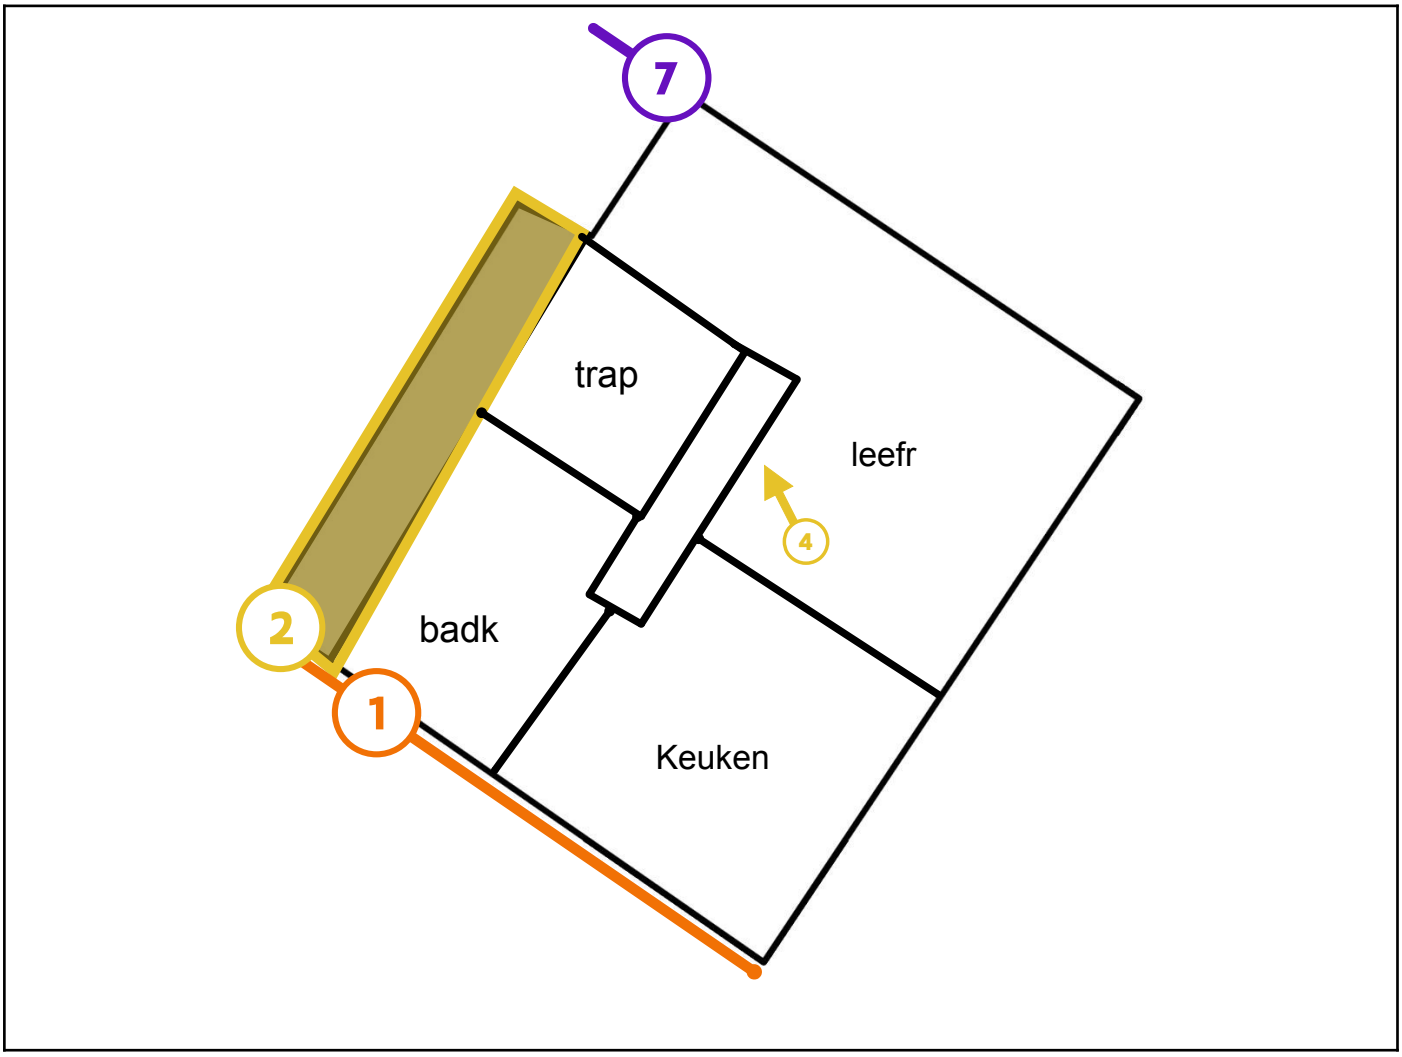
Plan 1.2: 1ste verdieping

Beschrijving	Type	Actie
1. Gevel in cementleien	Asbestmateriaal	Verwijderen
2. Roofing plat dak	Asbestmateriaal	Zorgvuldig beheren
4. Schouw (platen in de schouw)	Asbestmateriaal	Zorgvuldig beheren
7. Aanpalende gevel met leien	Advies	-

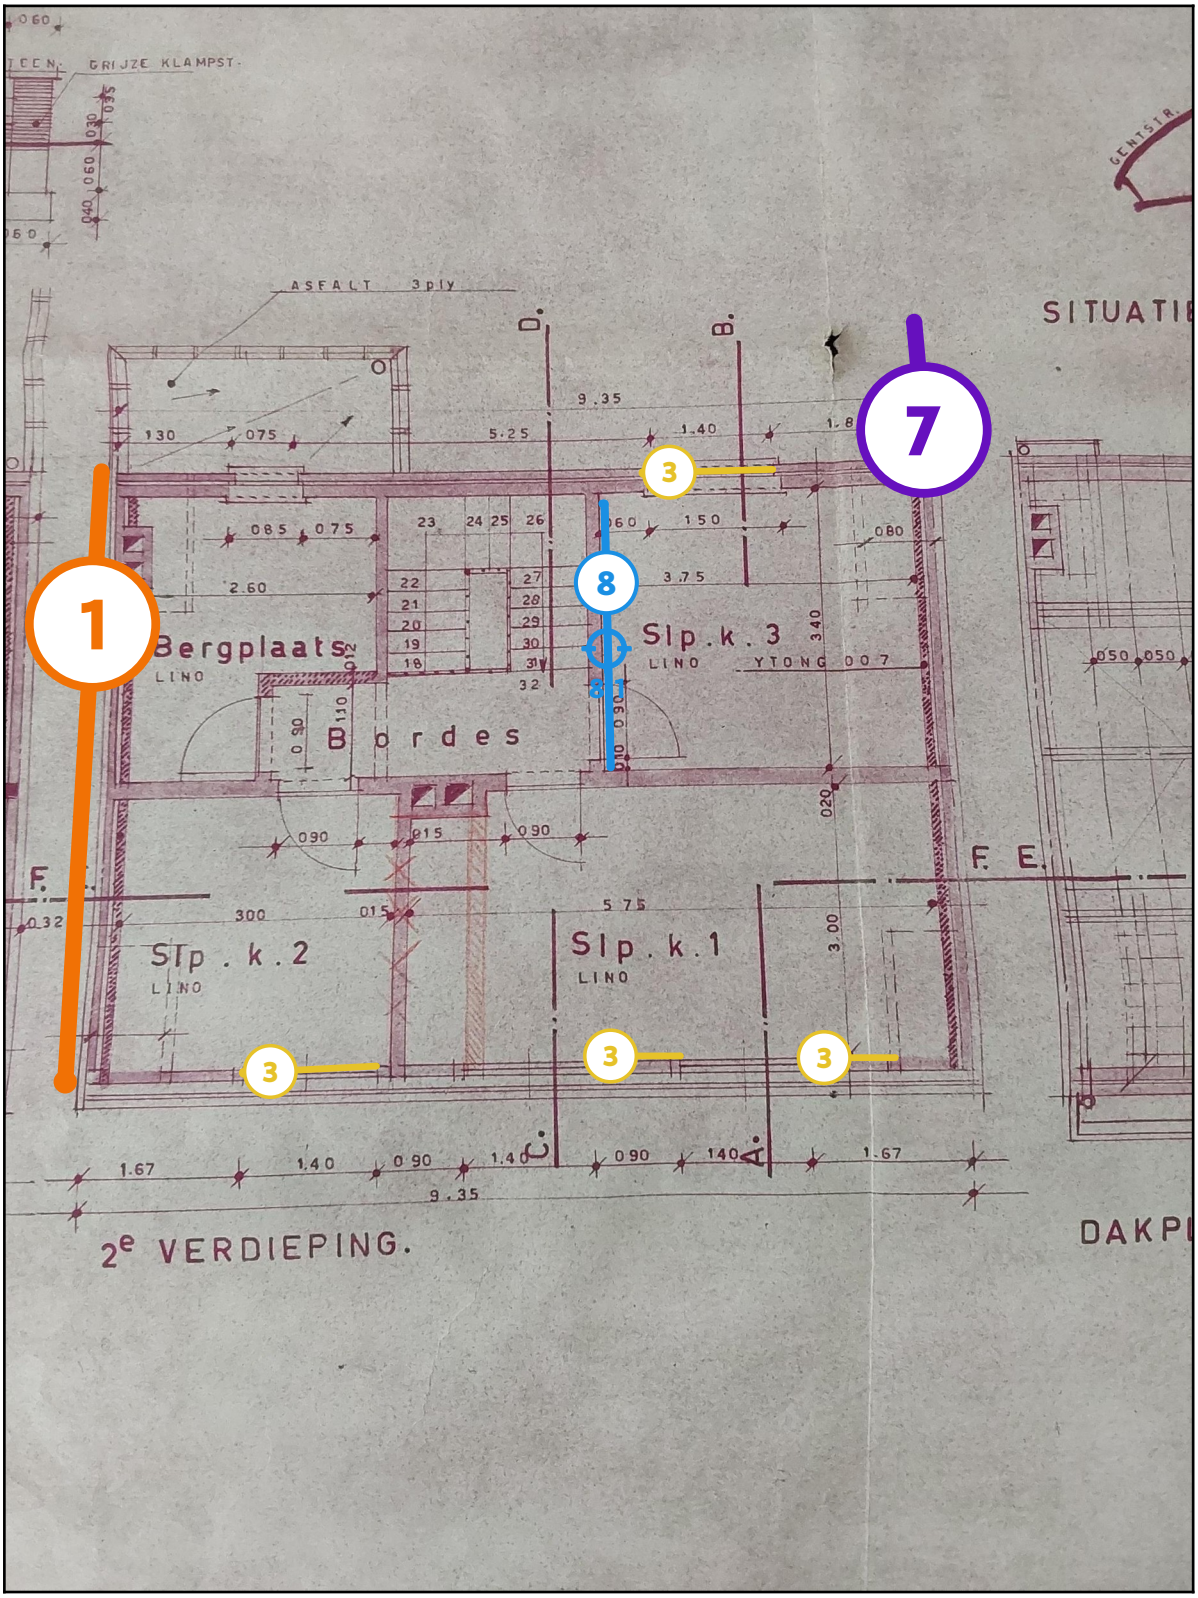
Plan 1.3: 2de verdieping

1. Gevel in cementleien	Asbestmateriaal	Verwijderen
3. vensterbanken (type Massal)	Asbestmateriaal	Zorgvuldig beheren
7. Aanpalende gevel met leien	Advies	-
8. Pleisterwerk muren	Geen asbest	-
8.1 Code: St1	Mengmonster	-

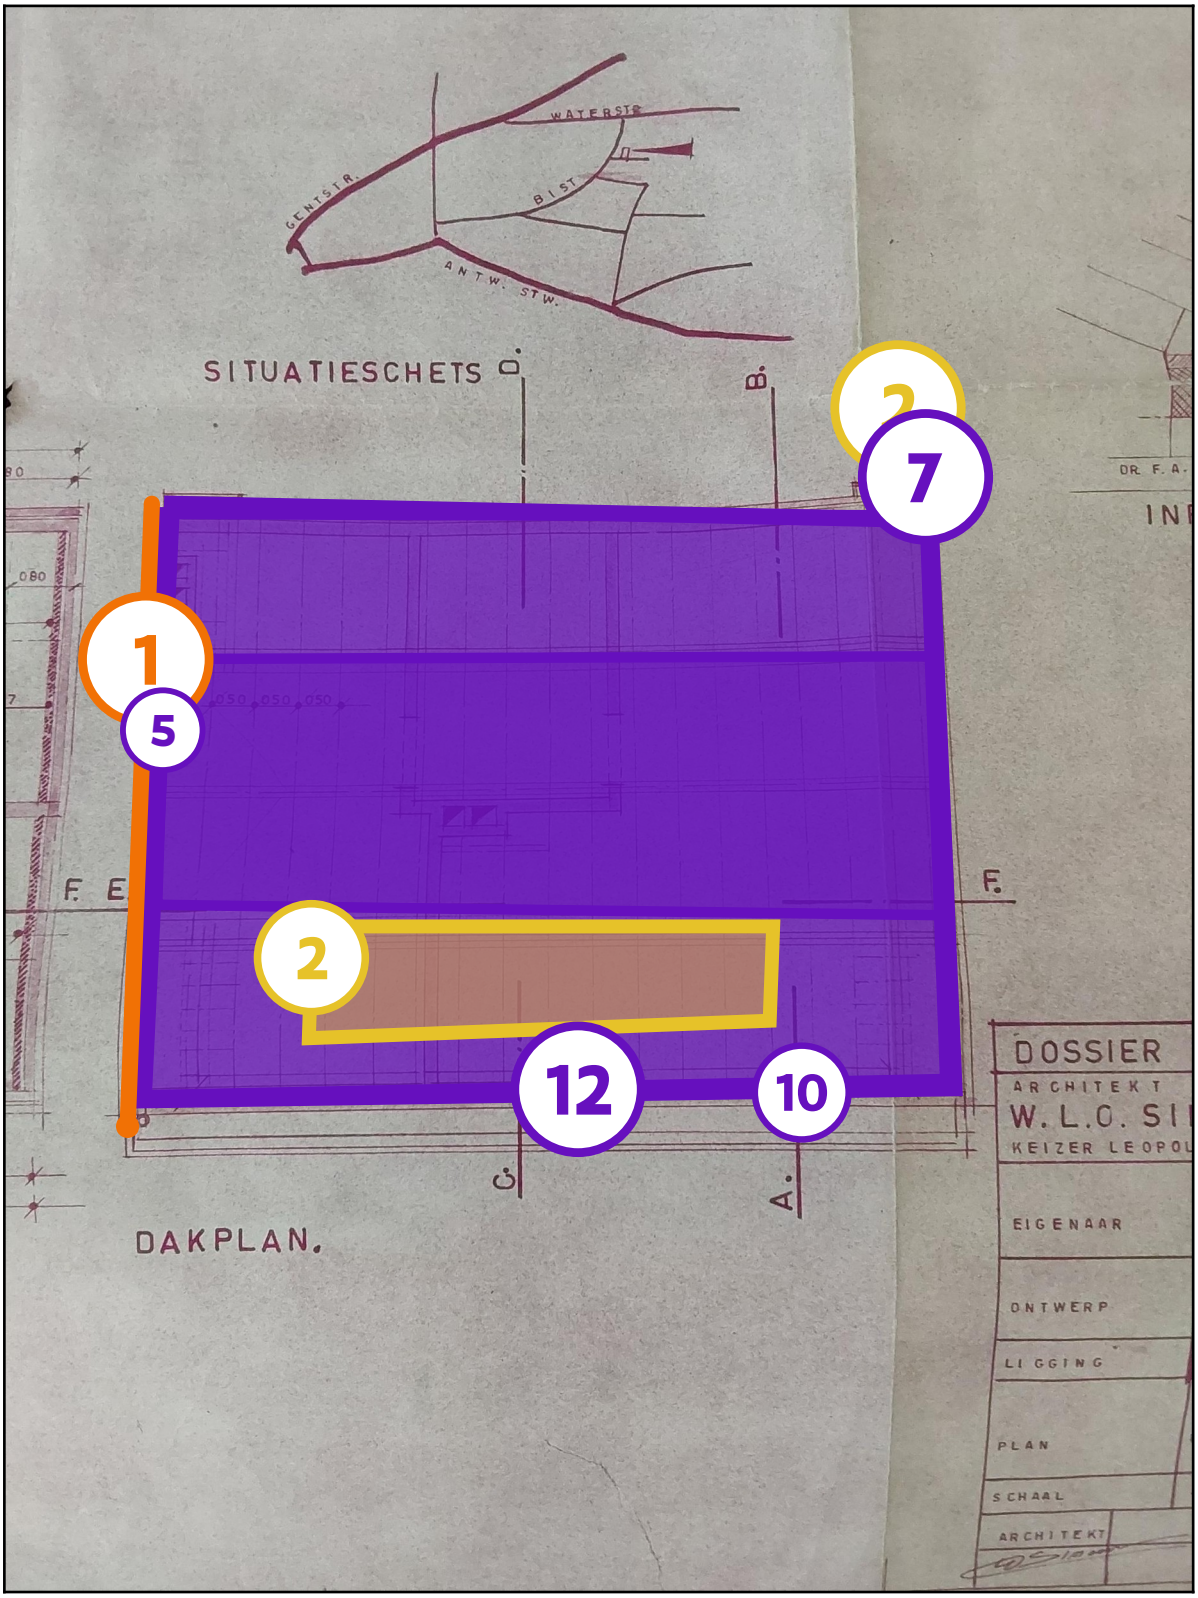
Plan 1.4: 20260826_134846

1. Gevel in cementleien	Asbestmateriaal	Verwijderen
2. Roofing plat dak	Asbestmateriaal	Zorgvuldig beheren
5. Vloerzeil (niet asbestverdacht)	Advies	-
7. Aanpalende gevel met leien	Advies	-
10. Dakbedekking in dakpannen (niet verdacht)	Overige ruimte of materiaal	-
12. Onderdak (niet waarneembaar)	Overige ruimte of materiaal	-

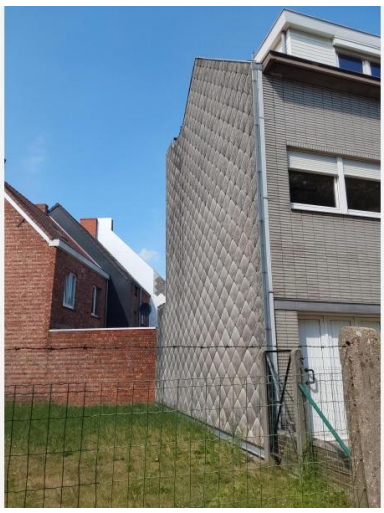
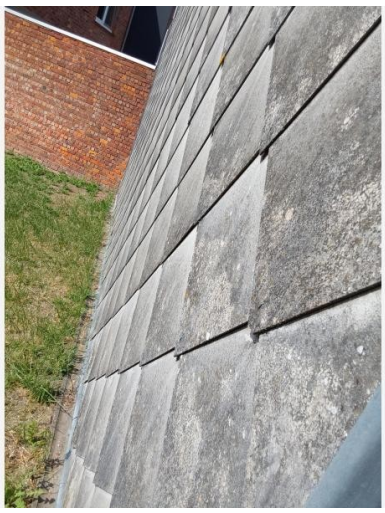
Fiche 1: Gevel in cementleien

Het asbestmateriaal valt onder de mijlpaal van 2034.

Eindbeoordeling materiaalrisico	Verhoogd materiaalrisico en/of verhoogde kans op vezelvrijgave

Gebondenheid	Categorie 1: hechtgebonden in oorsprong
Asbestsoort (vezeltype)	Alleen chrysotiel aanwezig
Asbestconcentratie	Laag (< 50%)
Afschermingsgraad van het gehele materiaal	Geheel of deels vrij aan de buitenlucht, maar geen contact met binnenlucht
Toestand van het materiaal	Matig beschadigd, matig verweerd

#	Type	Referentie	Resultaat
1.1	Puntmonster	ST3	Chrysotiel

Beschrijving	Gevel in cementleien
Omgeving	Buiten
Primaire drager	Wand buitenschil
Asbestmateriaal	Dak- en gevelbekleding - Lei, shingle
Bindmiddel van asbestmateriaal	Cement
Gebondenheid op basis van bindmiddel	Hecht
Hoeveelheid (oppervlakte - aantal)	• 92,00 m^2 - 1 stuk
Totale oppervlakte	92,00 m^2
Eenvoudig bereikbaar	Ja
Bevestigingswijze	• Geklemd • Genageld, geniet
Identificatiemethode	Een monstername door de asbestdeskundige met laboanalyse door een asbestlabo.
Destructieve handeling voor identificatie	Nee
Opmerking	Deze oppervlakte, volumes en gewichten zijn niet gemeten, maar geschat op basis van een benadering van de aanwezige leien.

- Verwijder dit asbestmateriaal zo snel mogelijk. Volg de toestand goed op.
- Hemelwater dat afspoelt van asbestcement daken of gevels kan asbestdeeltjes bevatten. Gebruik het enkel voor gesloten circuits (bv. spoelen toiletten). Reinig na het vervangen van het dak of de gevel de dakgoten en regenwaterput of -ton om asbesthoudend sediment of slib te verwijderen

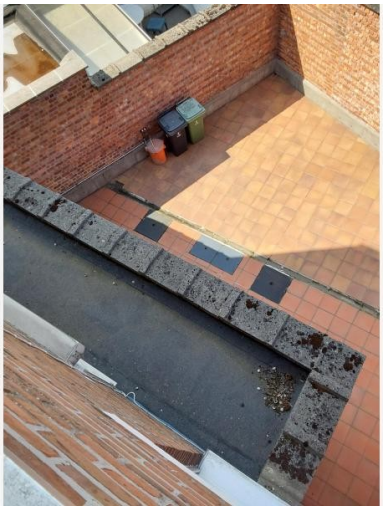
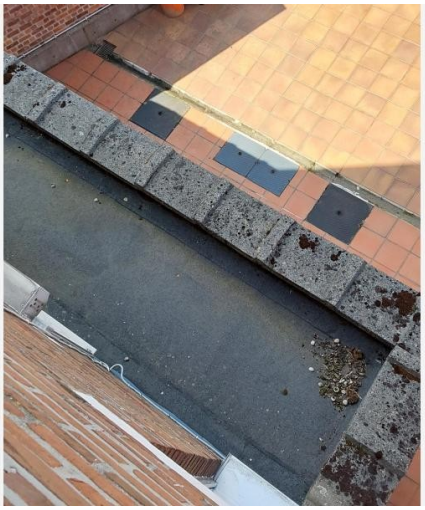
Fiche 2: Roofing plat dak

Het asbestmateriaal valt onder de mijlpaal van 2040.

Eindbeoordeling materiaalrisico	Laag materiaalrisico en/of verlaagde kans op vezelvrijgave

Gebondenheid	Categorie 1: hechtgebonden in oorsprong
Asbestsoort (vezeltype)	Alleen chrysotiel aanwezig
Asbestconcentratie	Laag (< 50%)
Afschermingsgraad van het gehele materiaal	Geheel of deels vrij aan de buitenlucht, maar geen contact met binnenlucht
Toestand van het materiaal	Licht beschadigd, licht verweerd. Intacte calciumsilicaatplaat of materiaal met categorie 3-gebondenheid

Beschrijving	Roofing plat dak
Omgeving	Buiten
Primaire drager	Plat dak
Asbestmateriaal	Dak- en gevelbekleding - Roofing
Bindmiddel van asbestmateriaal	Bitumen (roofing, teer, asfalt)
Gebondenheid op basis van bindmiddel	Hecht
Hoeveelheid (oppervlakte - aantal)	• 25,00 m^2 - 1 stuk
Totale oppervlakte	25,00 m^2
Eenvoudig bereikbaar	Nee • Verwijdering tast de bouwkundige integriteit aan.
Bevestigingswijze	• Verlijmd, ingegoten, versmeerd
Identificatiemethode	De asbestdeskundige beoordeelt het materiaal als asbestverdacht en dus asbesthoudend, en dit zonder monstername. Motivatie: De monstername brengt andere schade aan dan schade die inherent is aan de monstername.
Destructieve handeling voor identificatie	Nee
Opmerking	Hoeveelheid is ingeschat

- Zorg voor een veilig beheer. Vermijd het beschadigen van het asbestmateriaal. Controleer de toestand jaarlijks op wijzigingen.
- Hemelwater dat afspoelt van asbestcement daken of gevels kan asbestdeeltjes bevatten. Gebruik het enkel voor gesloten circuits (bv. spoelen toiletten). Reinig na het vervangen van het dak of de gevel de dakgoten en regenwaterput of -ton om asbesthoudend sediment of slib te verwijderen
- Voer bijkomende staalname(s) uit.

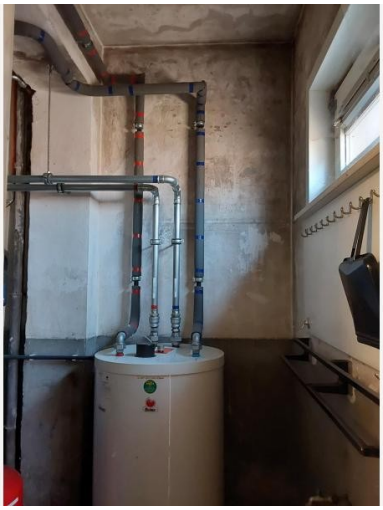
Fiche 8: Pleisterwerk muren

Geen asbest

#	Type	Referentie	Resultaat
8.1	Mengmonster	St1	Geen asbest
