Asbestinventarisattest

Leeuwerikstraat 23, 2300 Turnhout

Attestnummer : **20261014-000151.000**
Uitgegeven op : **14.10.2026**
Geldig tot : **14.10.2036**

Niet-asbestveilig

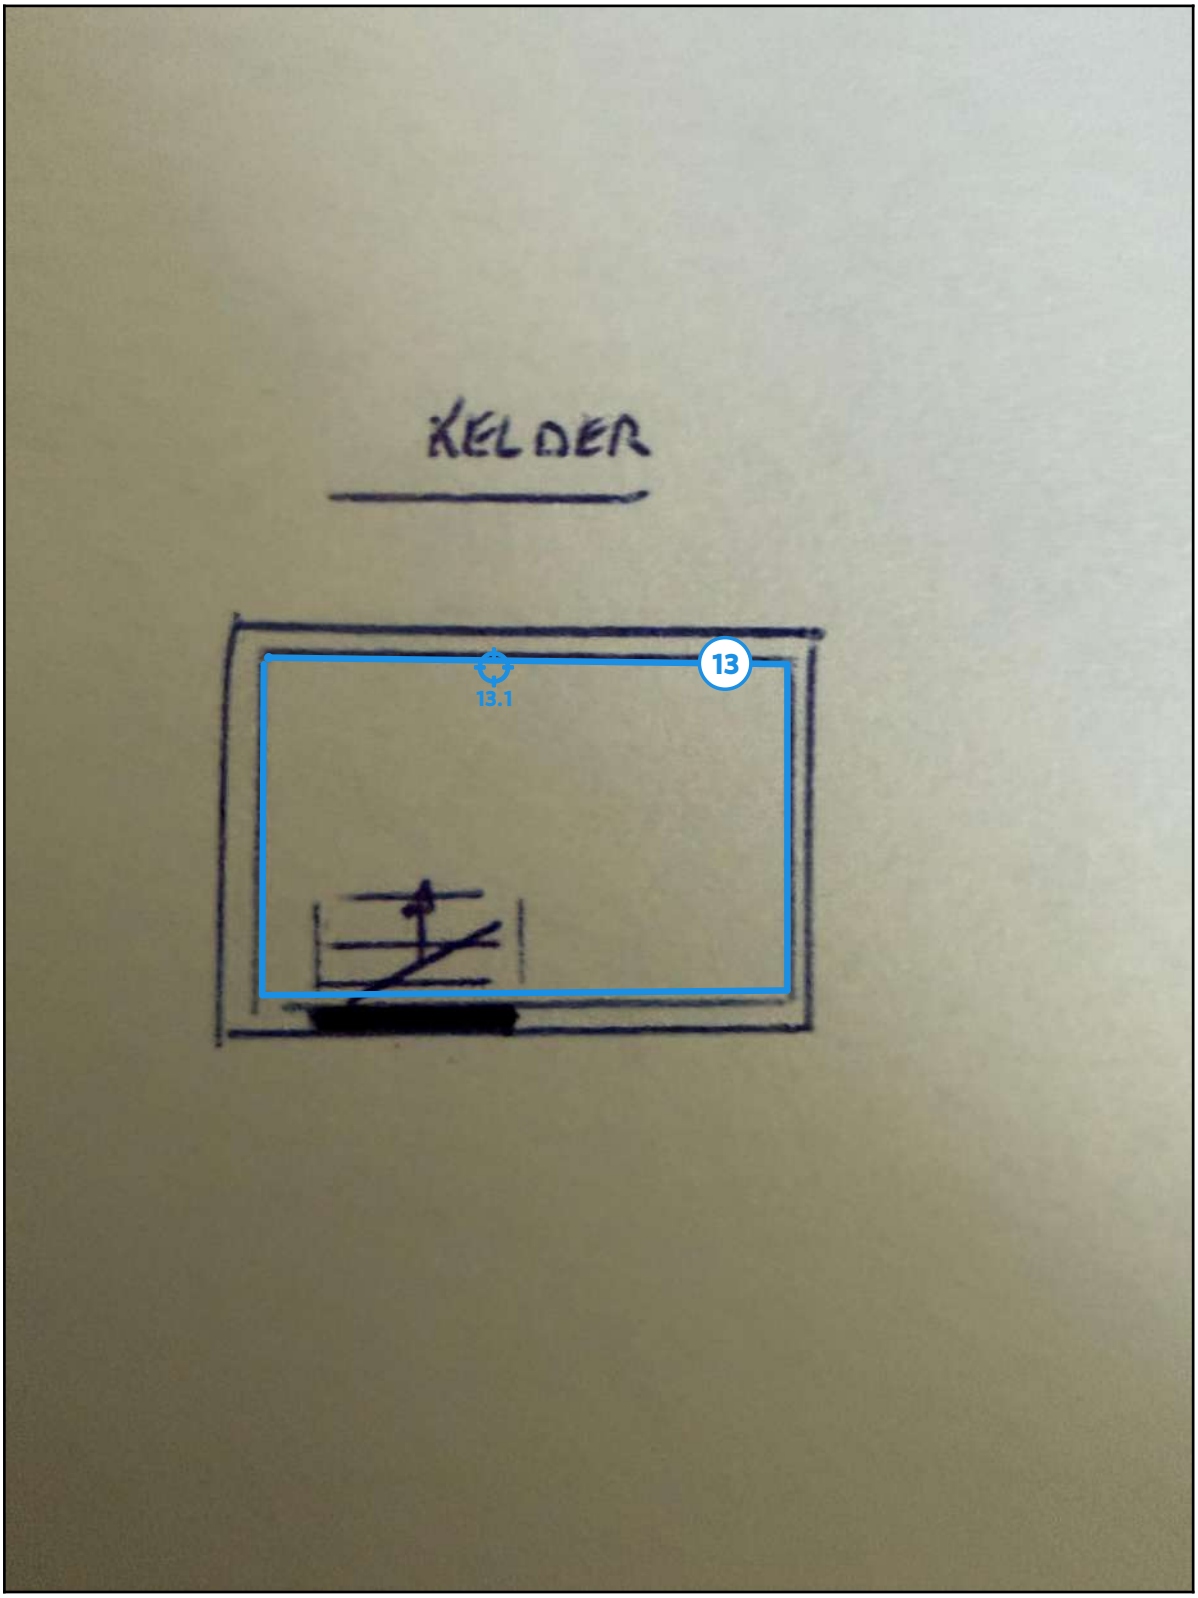
Plan 1.1: kelder (pleisterwerk

13. Pleisterwerk wanden woning	Geen asbest	-
13.1 Code: mm 09	Mengmonster	-

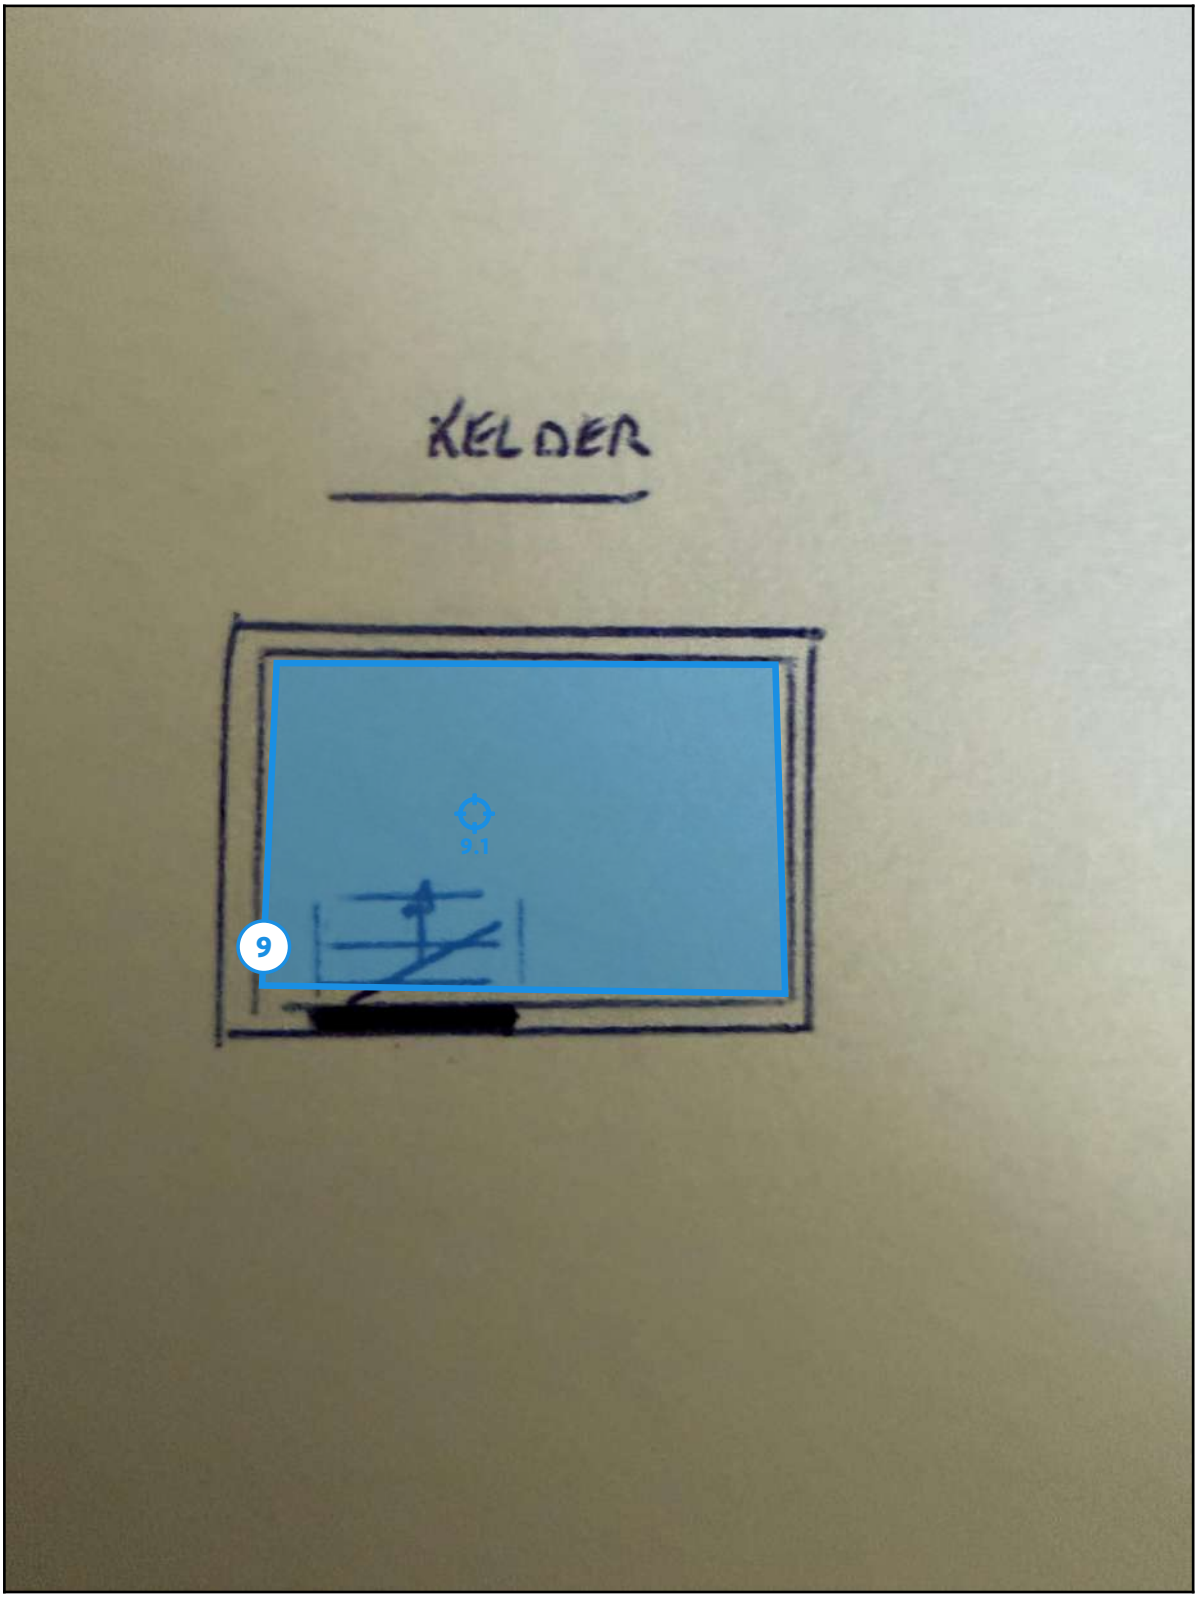
Plan 1.2: kelder

9. Vinyltegels kelder	Geen asbest	-
9.1 Code: mm 01	Puntmonster	-

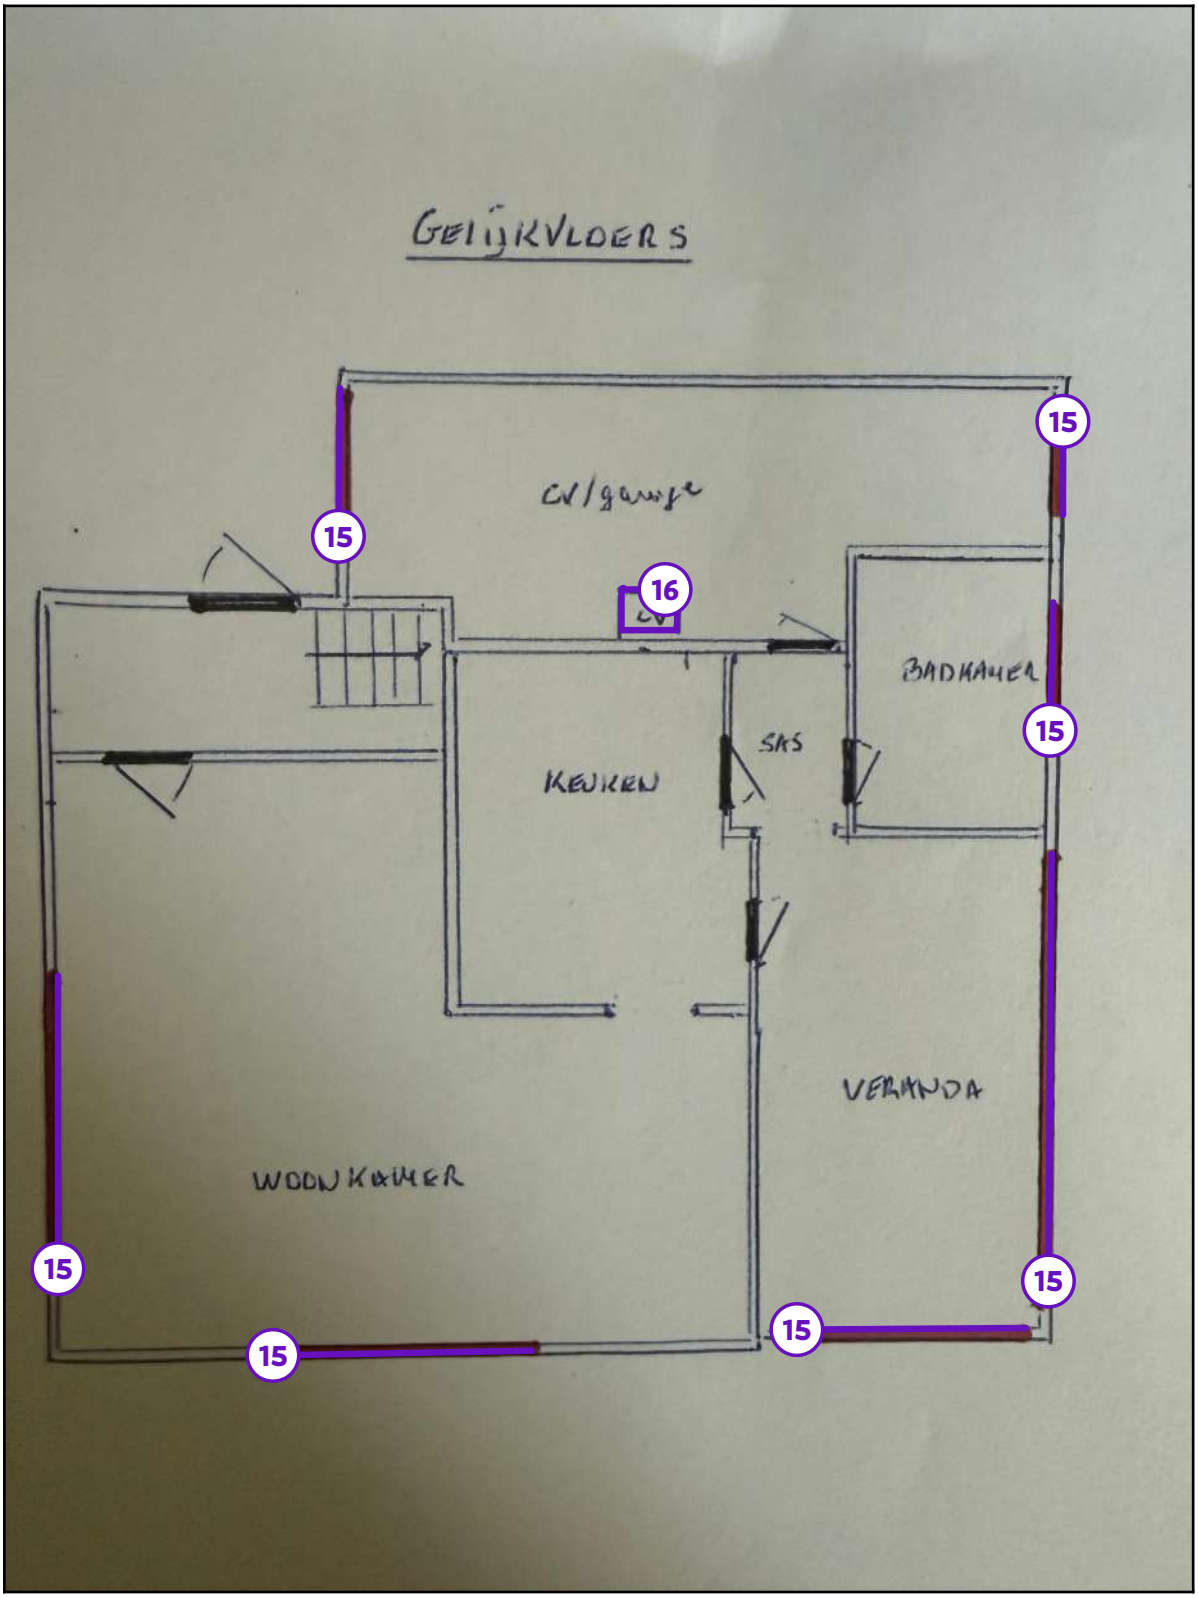
Plan 1.3: gelijkvloers

15. Kit aan de ramen	Overige ruimte of materiaal	-
16. CV-ketel (niet verdacht)	Overige ruimte of materiaal	-

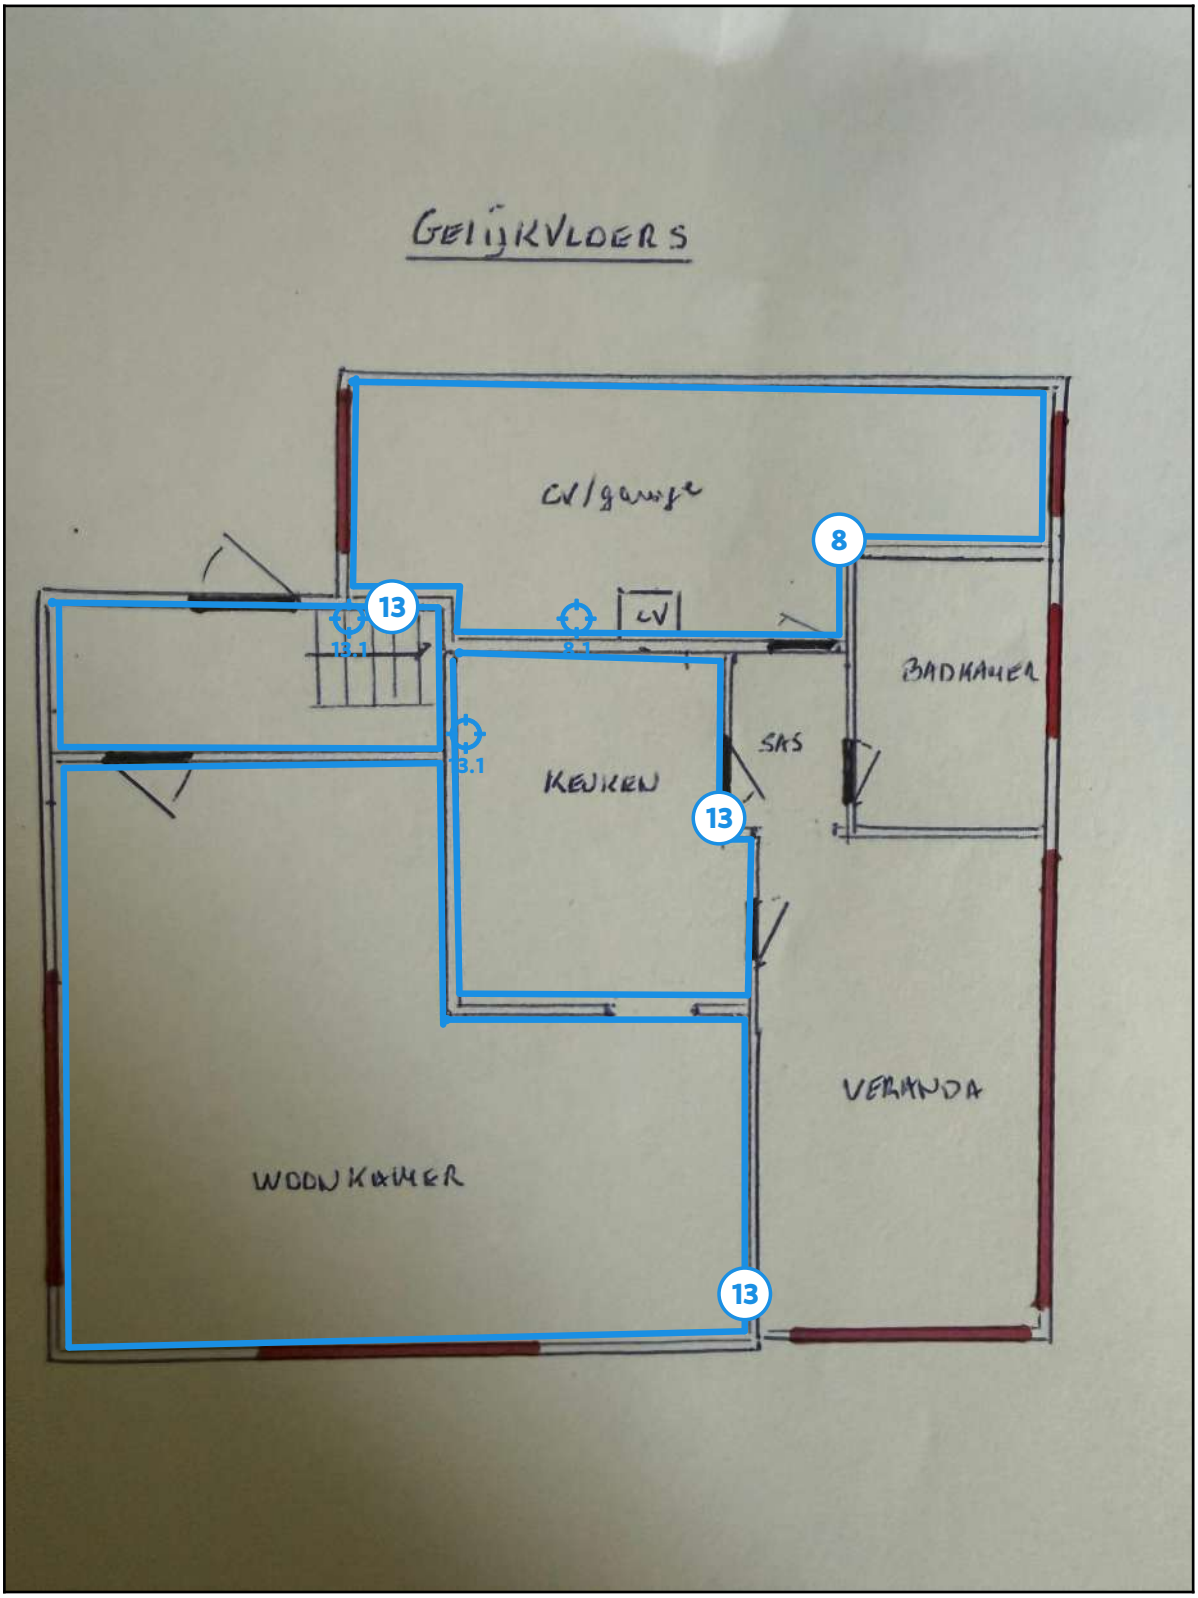
Plan 1.4: gelijkvloers (pleisterwerk muren)

8. pleisterwerk cement woning	Geen asbest	-
8.1 Code: mm 02	Mengmonster	-
13. Pleisterwerk wanden woning	Geen asbest	-
13.1 Code: mm 09	Mengmonster	-

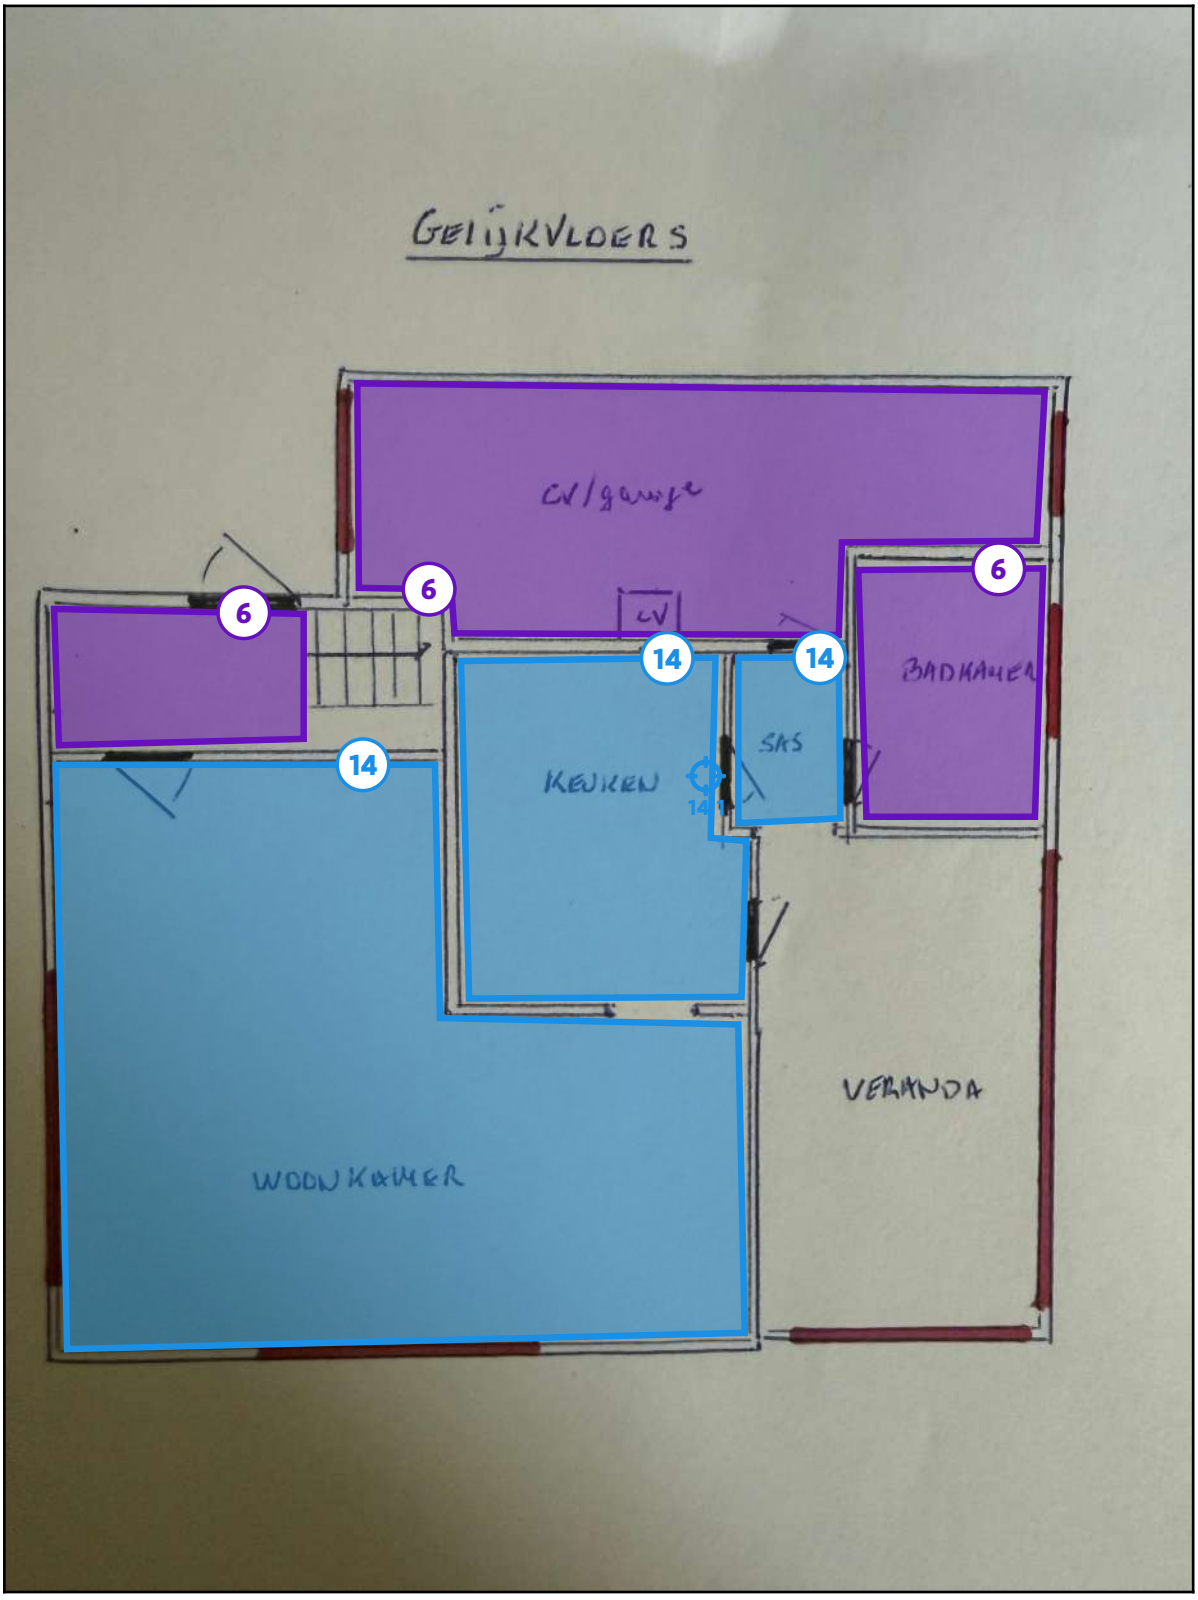
Plan 1.5: gelijkvloers (pleisterwerk plafonds)

6. Plafonds bestaande uit voorzetpanelen	Advies	-
14. Pleisterwerk plafonds	Geen asbest	-
14.1 Code: mm 10	Mengmonster	-

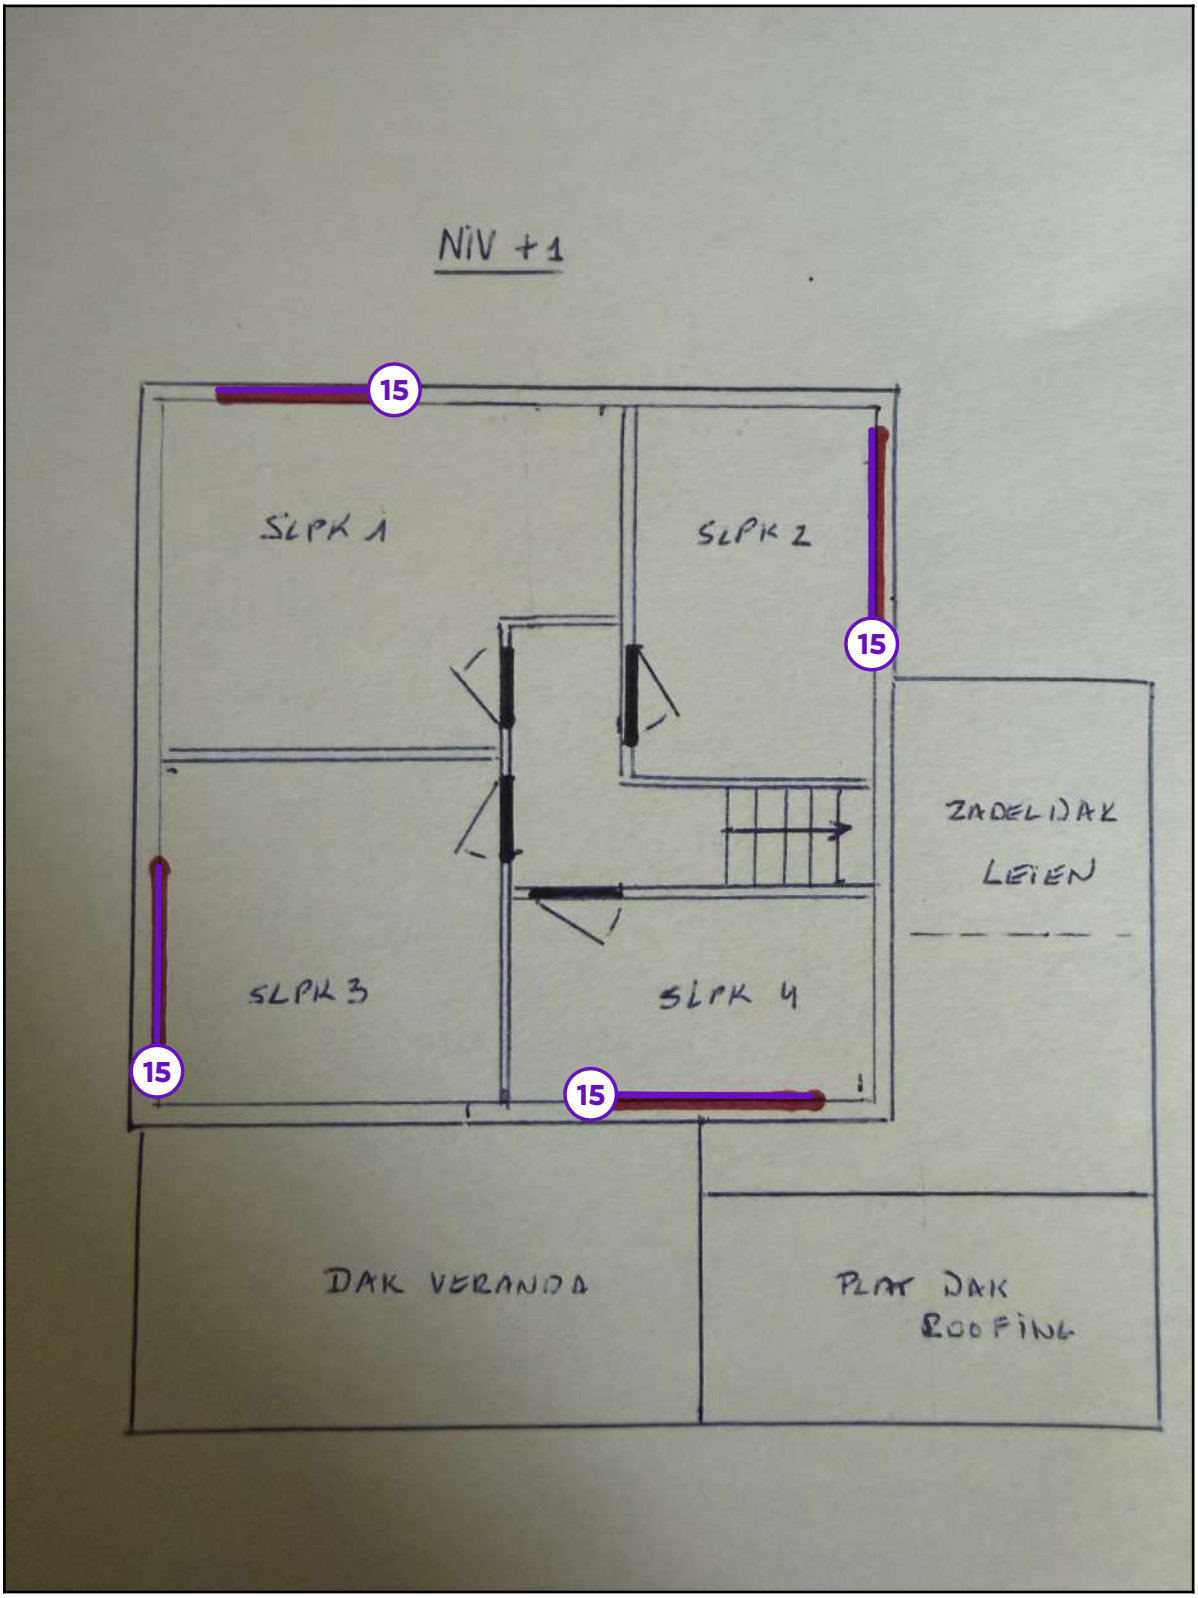
Plan 1.6: Niv +1

15. Kit aan de ramen	Overige ruimte of materiaal	-

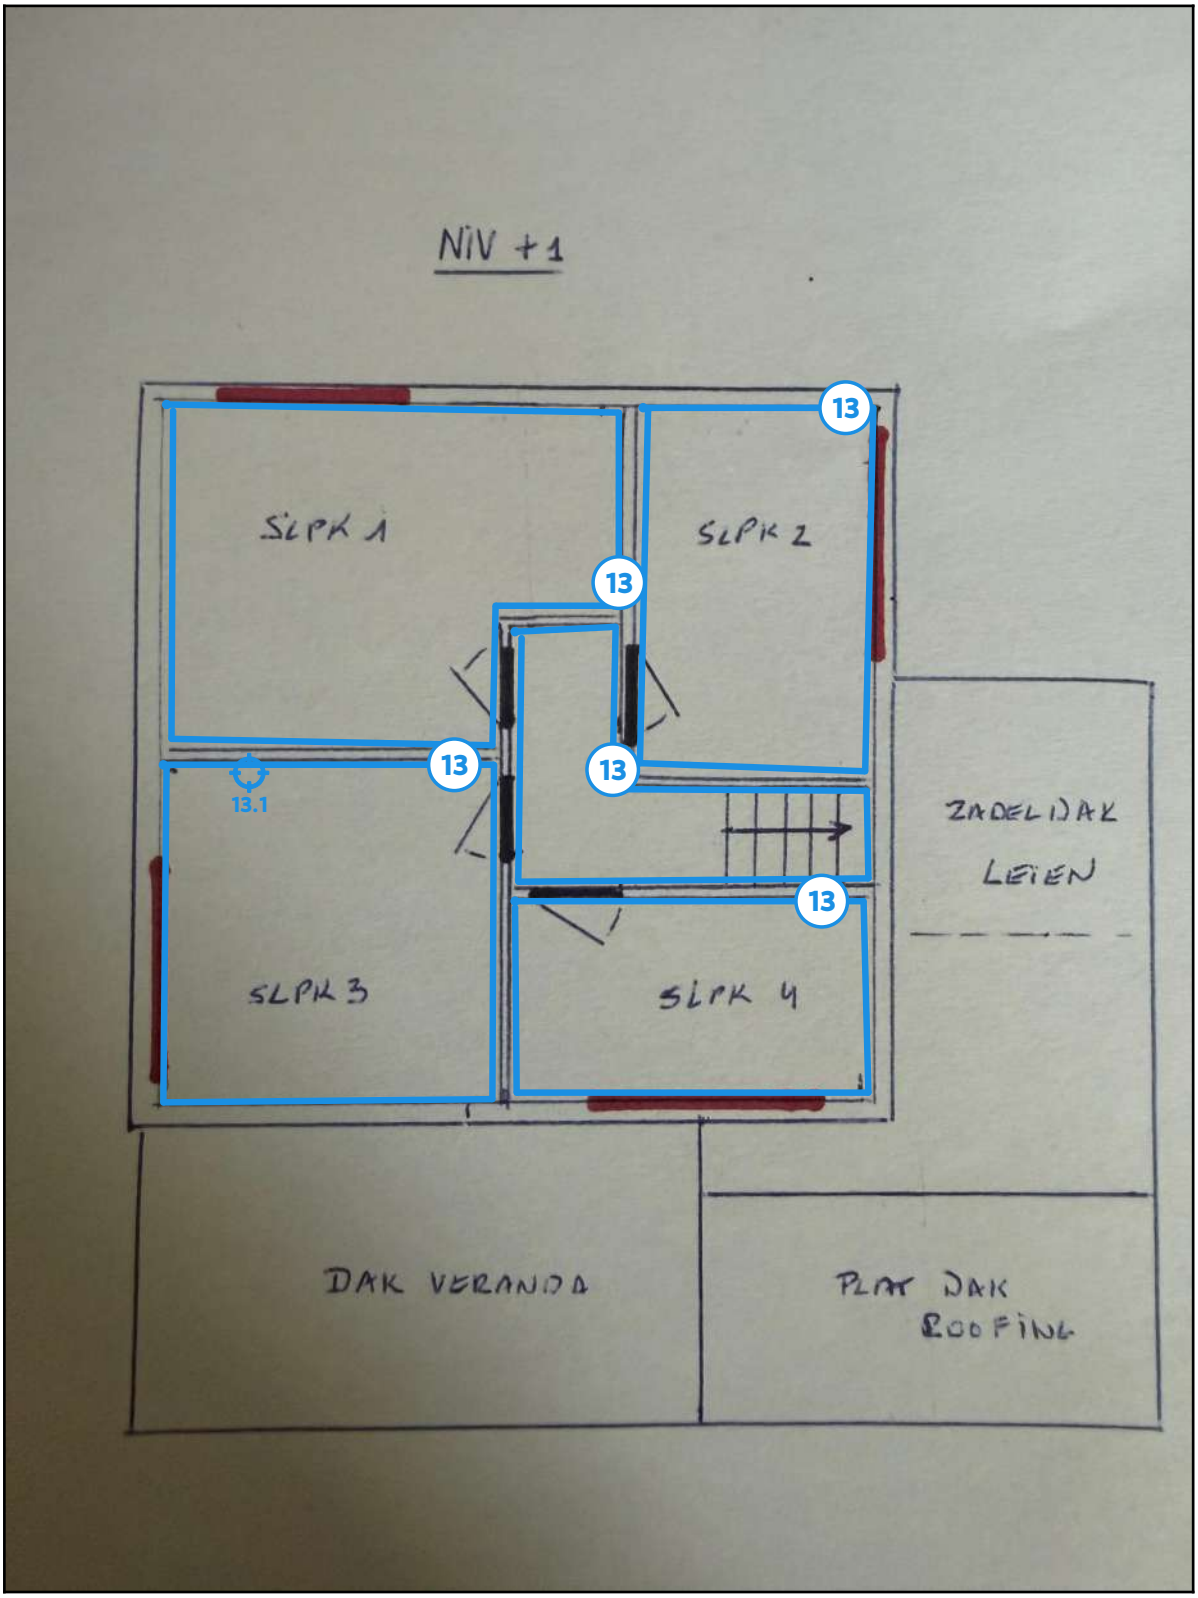
Plan 1.7: Niv +1 (pleisterwerk muren)

13. Pleisterwerk wanden woning	Geen asbest	-
13.1 Code: mm 09	Mengmonster	-

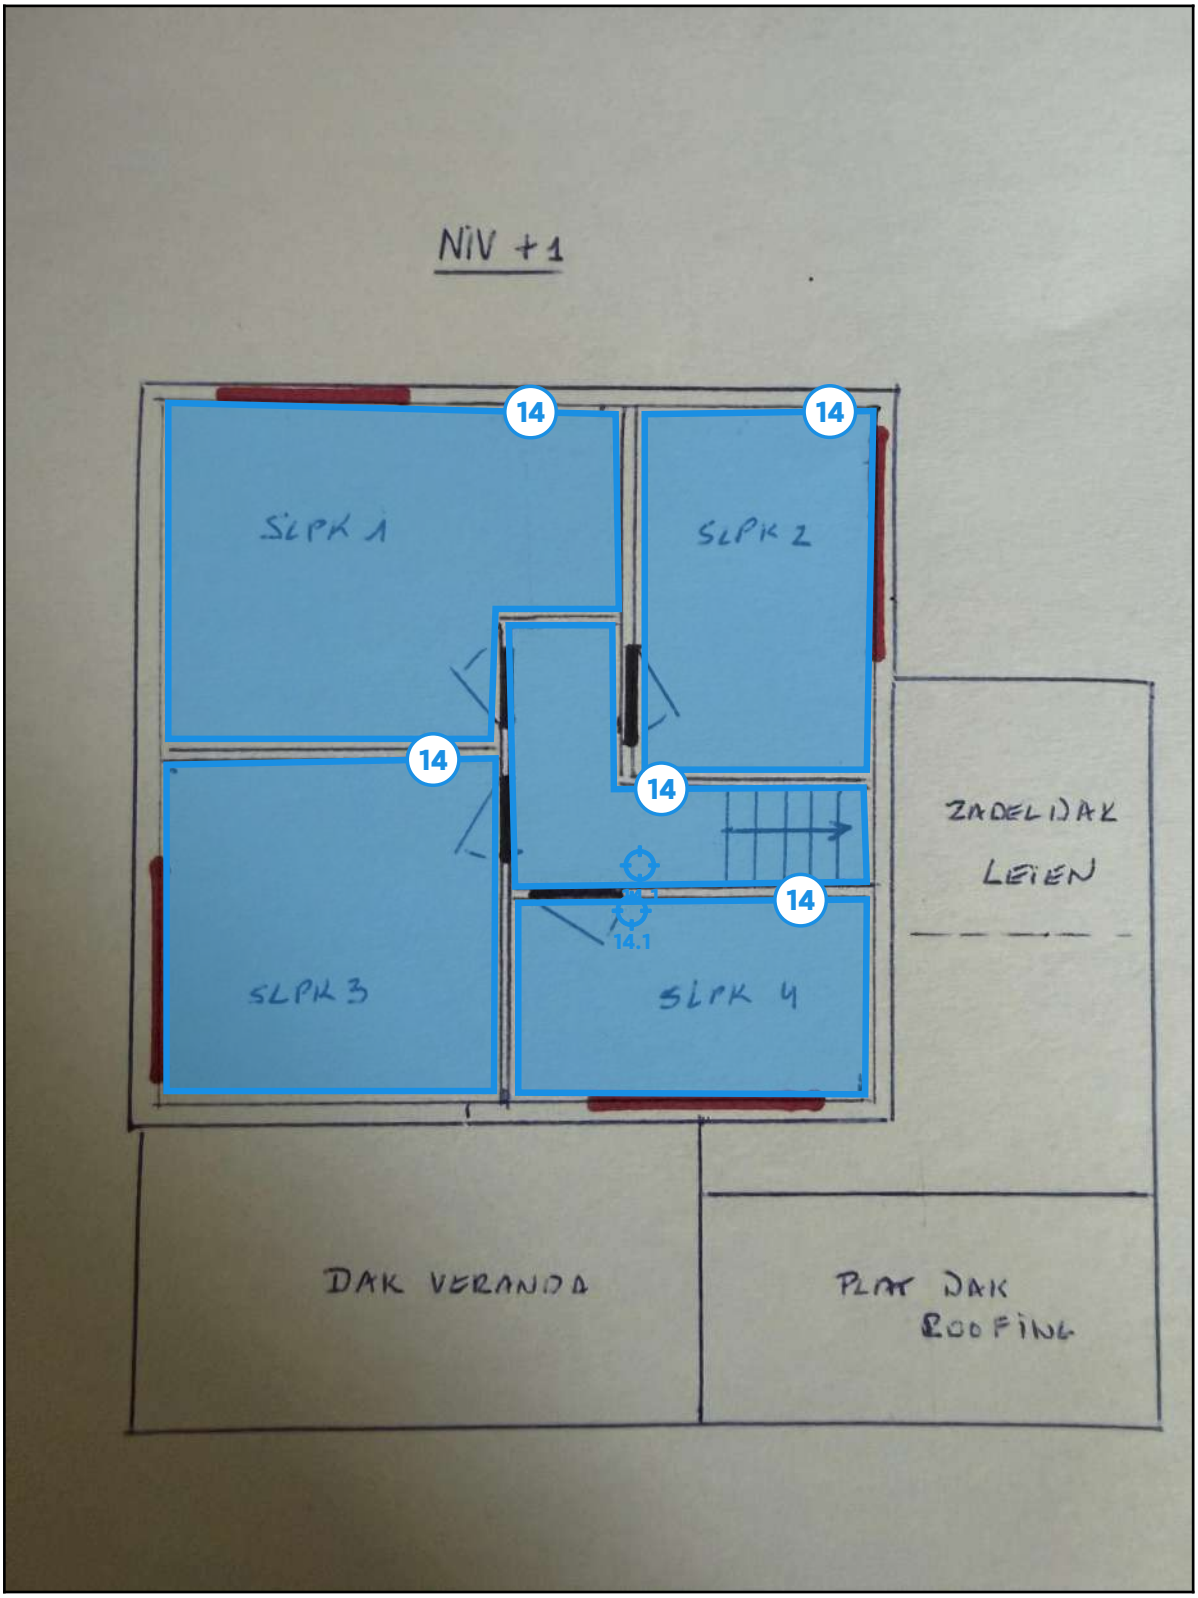
Plan 1.8: Niv +1 (pleisterwerk plafonds)

14. Pleisterwerk plafonds	Geen asbest	-
14.1 Code: mm 10	Mengmonster	-

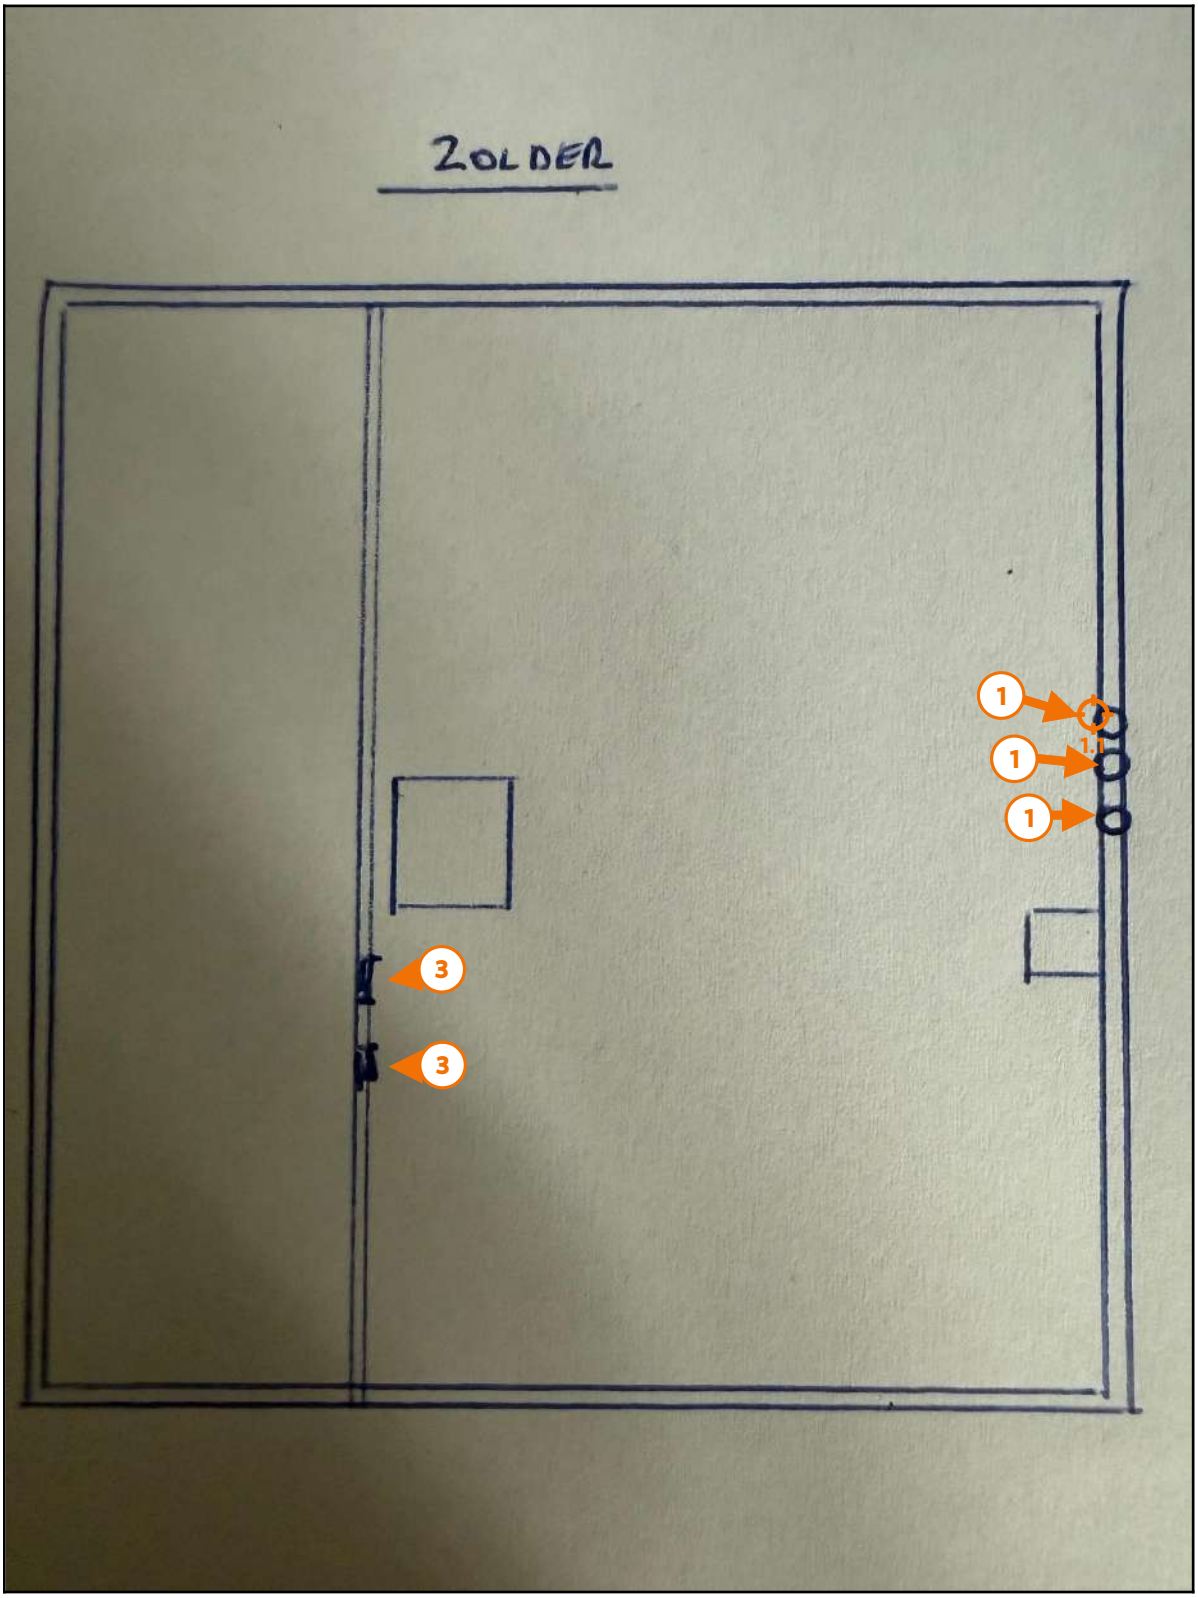
Plan 1.9: zolder

1. Cementbuis verluchtingsbuis zolder	Asbestmateriaal	Verwijderen
1.1 Code: mm 03	Puntmonster	-
3. Roetluik zolder	Asbestmateriaal	Verwijderen

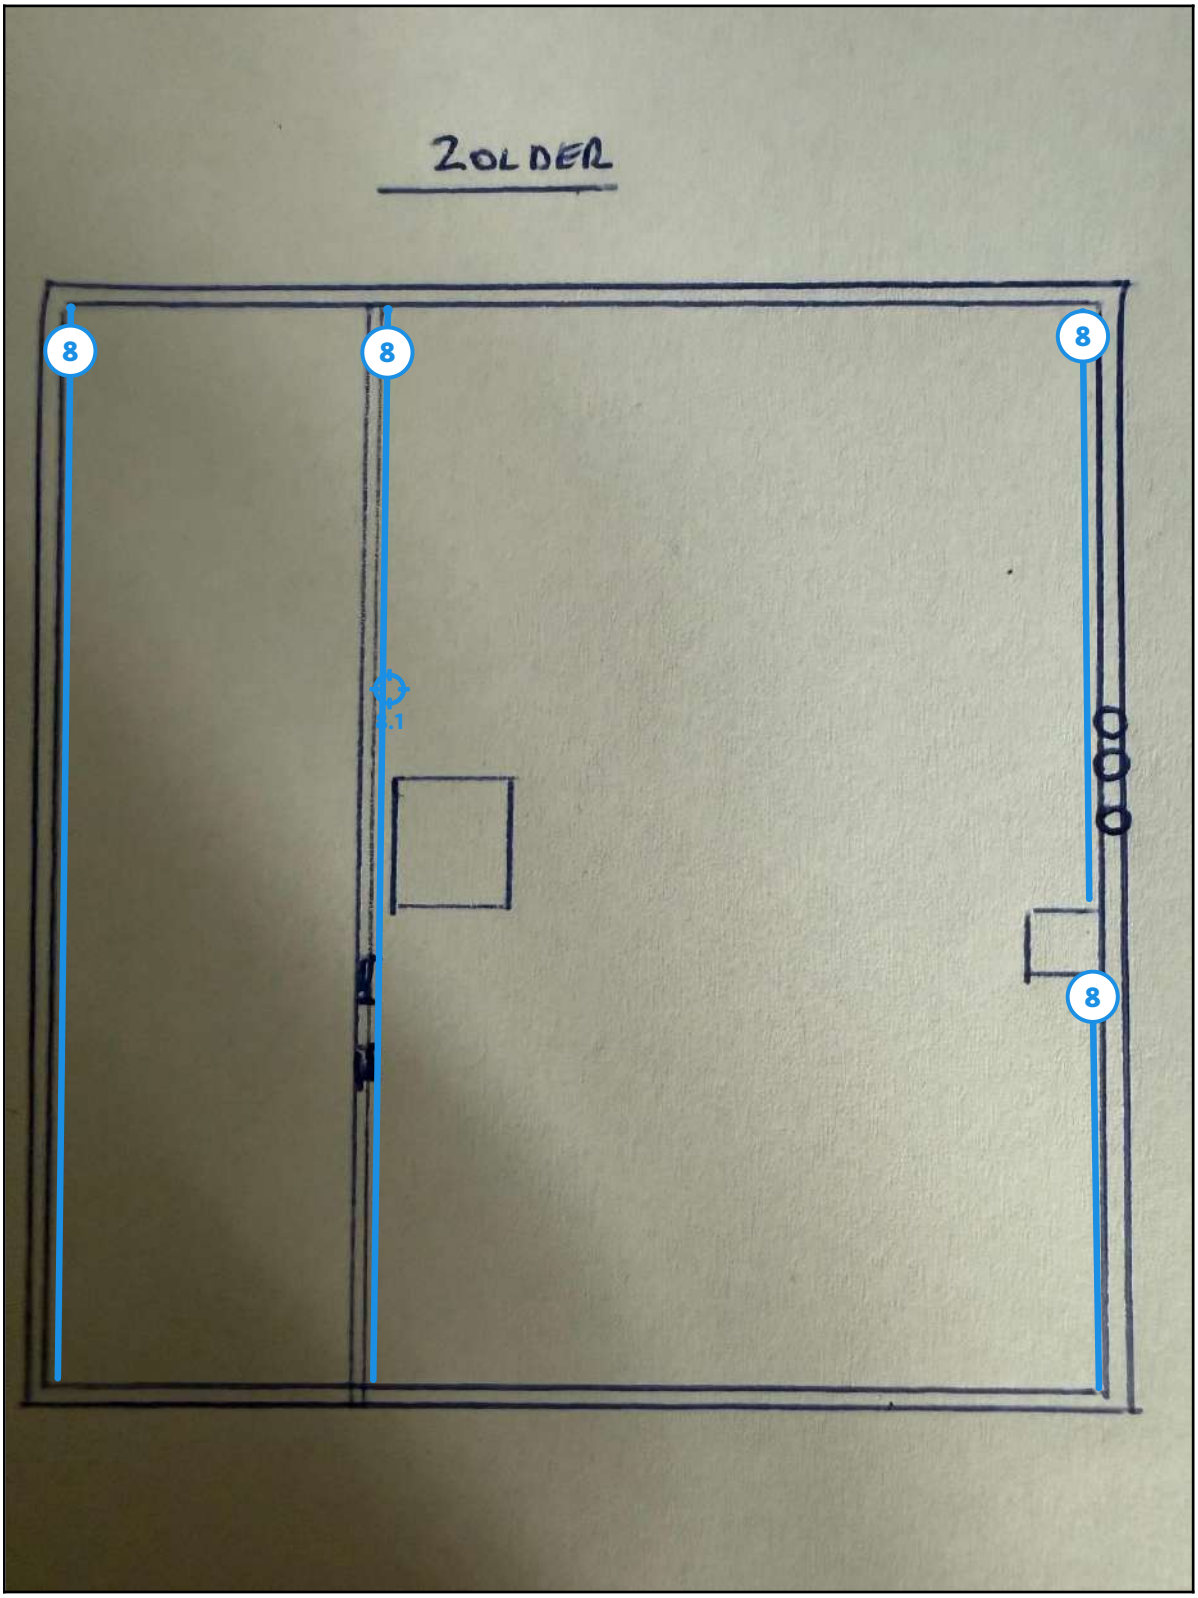
Plan 1.10: zolder (pleisterwerk muren)

8. pleisterwerk cement woning	Geen asbest	-
8.1 Code: mm 02	Mengmonster	-

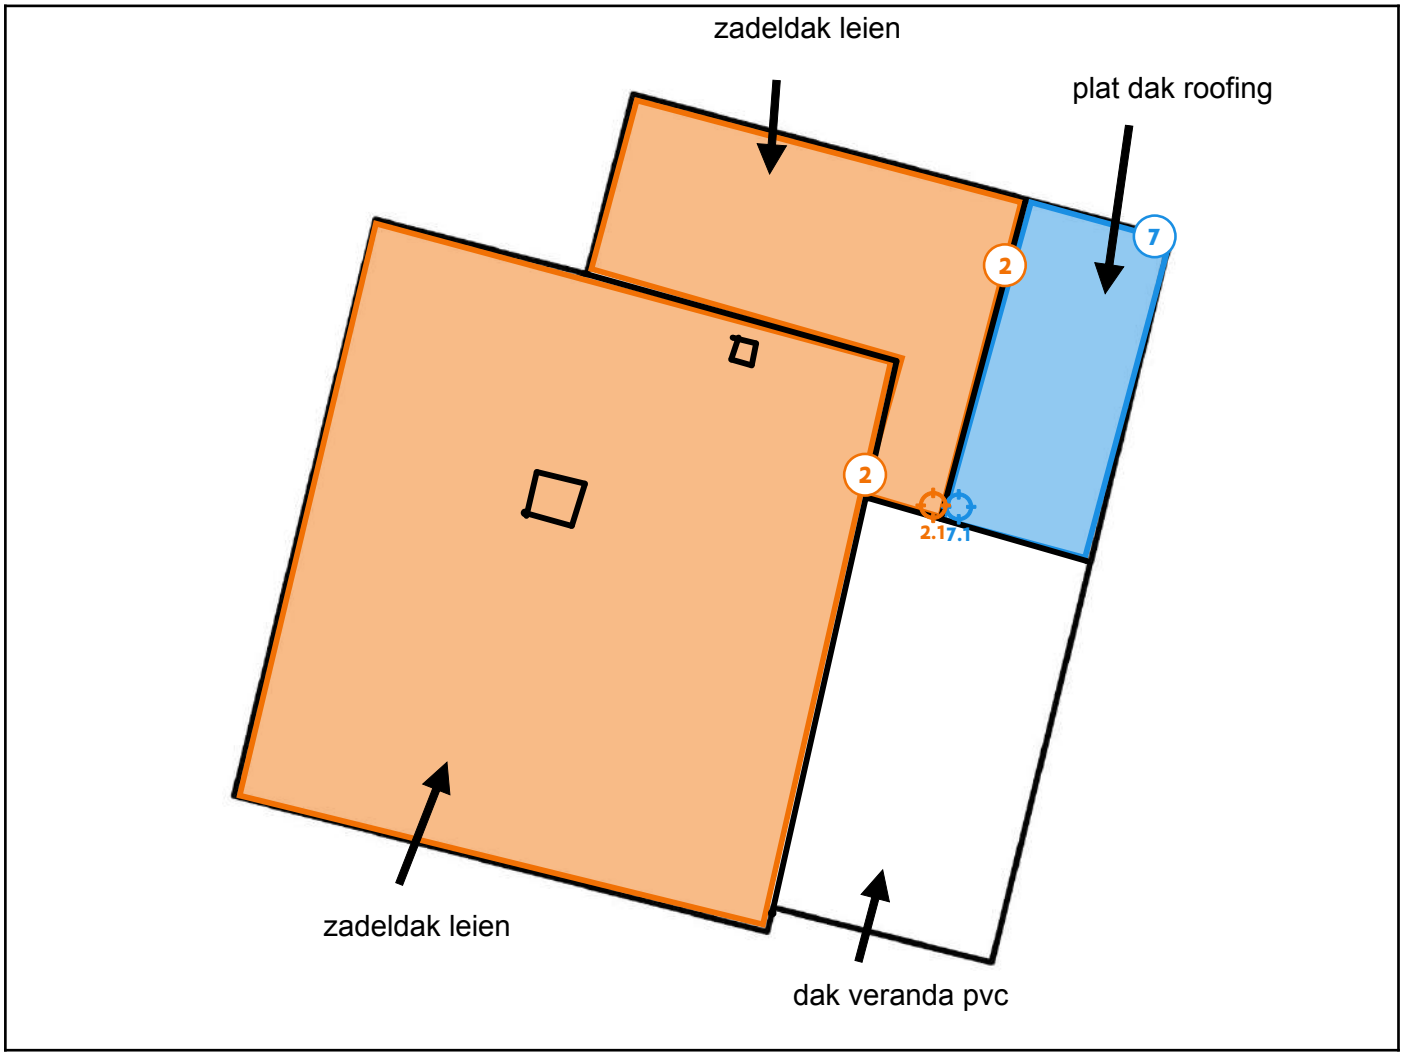
Plan 1.11: woning plan dak

Beschrijving	Type	Actie
2. Dak woning bestaande uit leien	Asbestmateriaal	Verwijderen
2.1 Code: mm 05	Puntmonster	-
7. Roofing plat dak woning	Geen asbest	-
7.1 Code: mm 06	Puntmonster	-

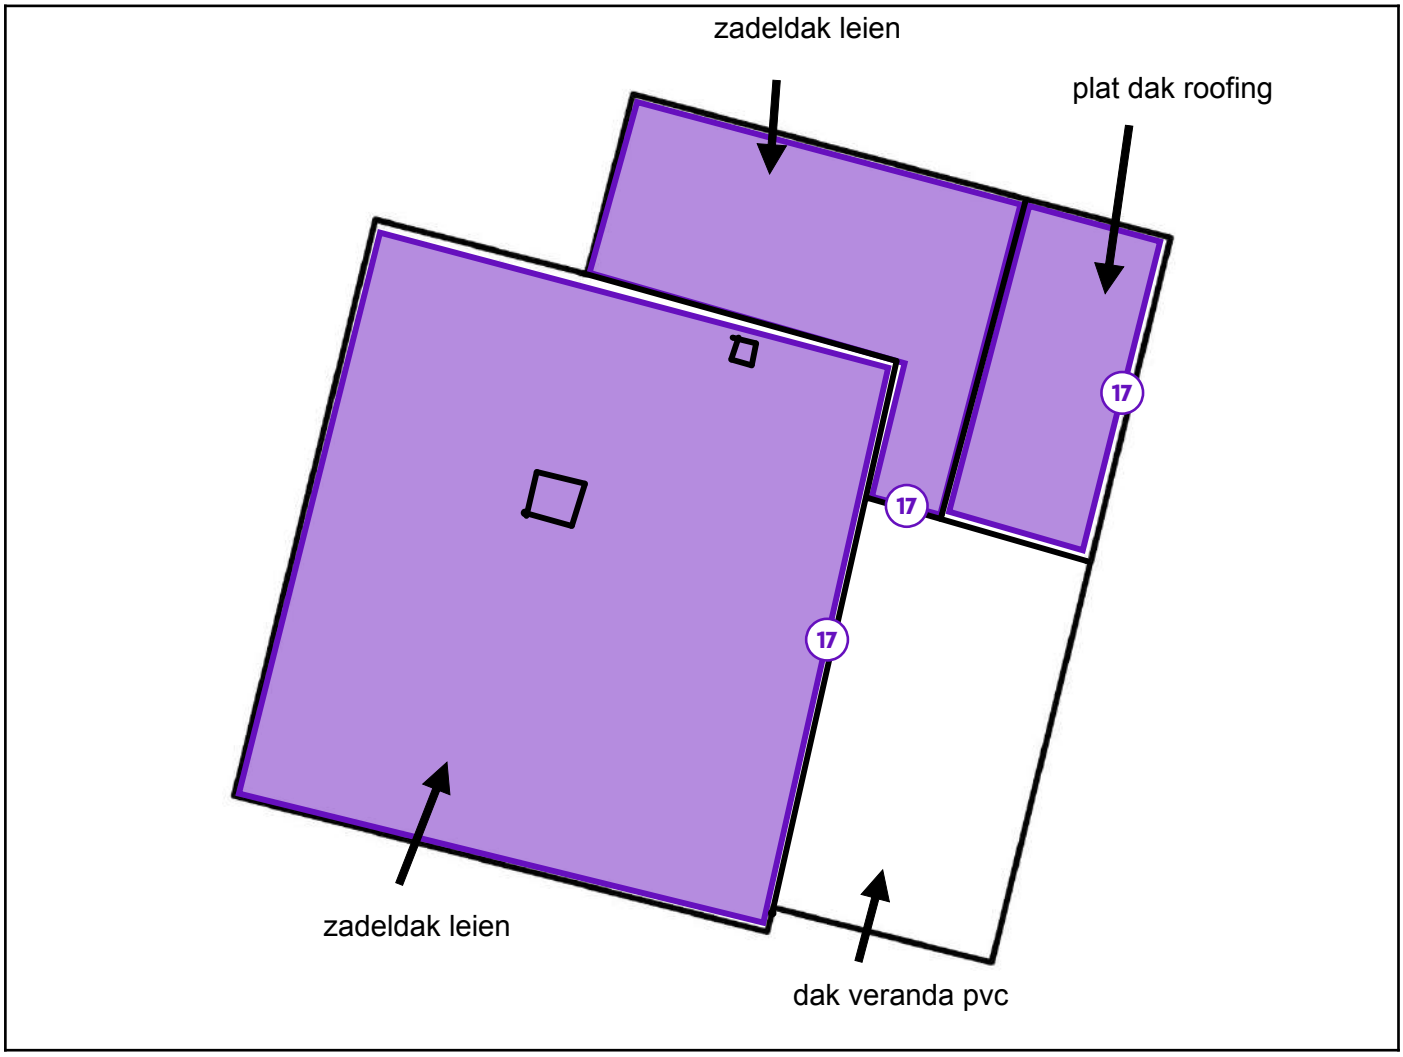
Plan 1.12: woning plan onderdak

Beschrijving	Type	Actie
17. Onderdak (niet waarneembaar)	Overige ruimte of materiaal	-
