Asbestinventarisattest

Leeuwerikstraat 23, 2300 Turnhout

Attestnummer : **20261014-000151.000**
Uitgegeven op : **14.10.2026**
Geldig tot : **14.10.2036**

Niet-asbestveilig

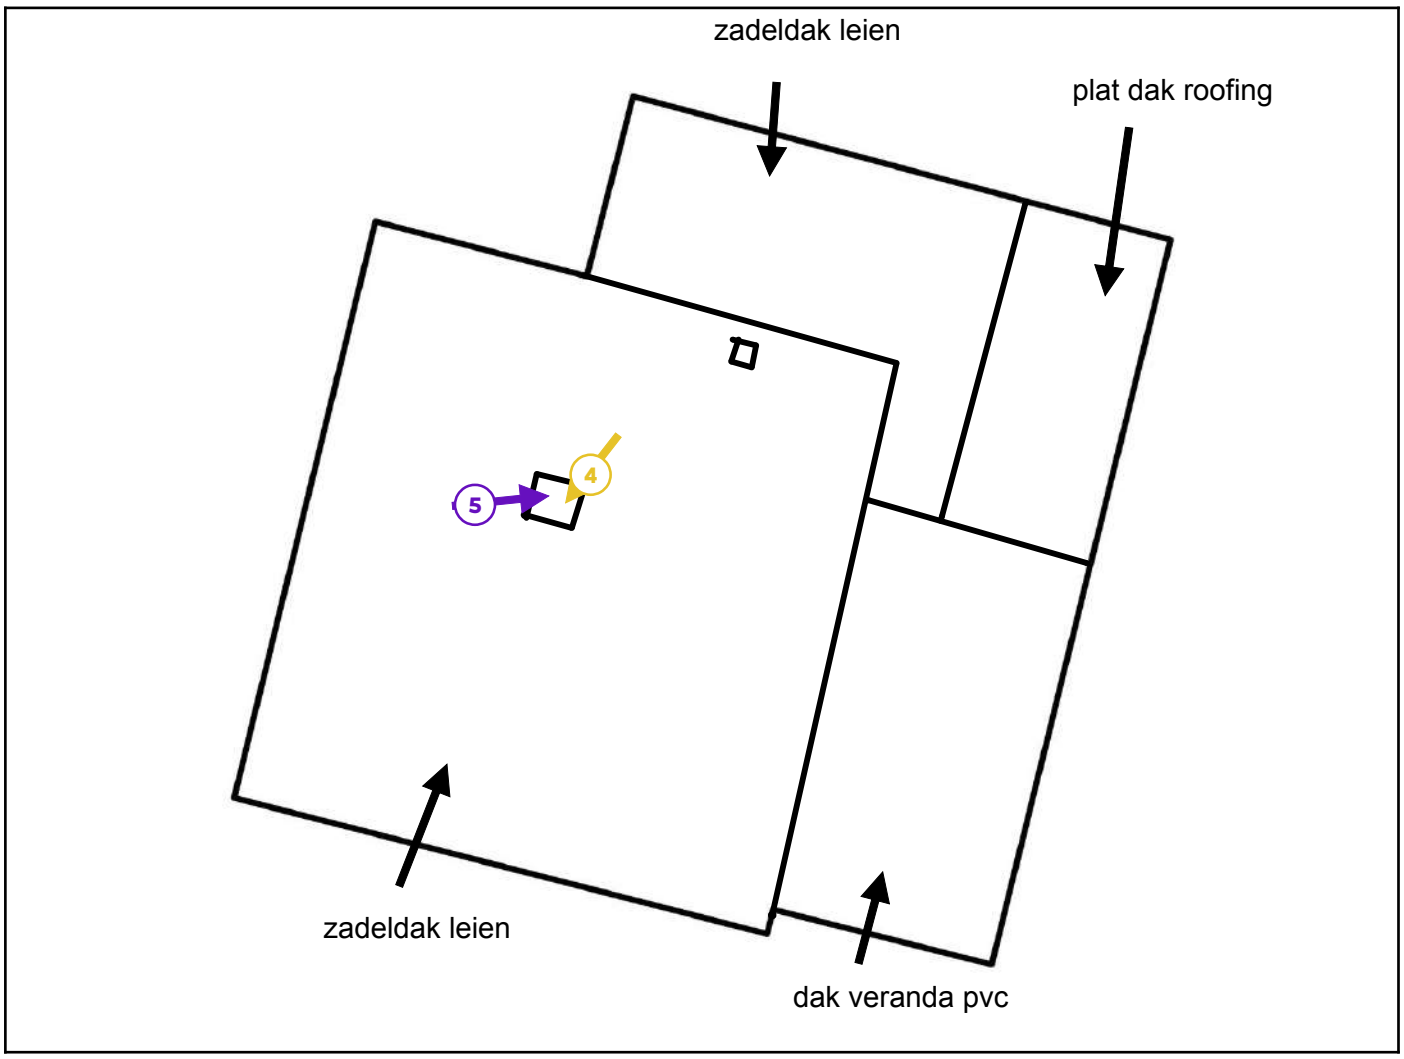
Plan 1.13: woning plan schouw/rookgaskanaal

Beschrijving	Type	Actie
4. Cementbuis op schouw	Asbestmateriaal	Zorgvuldig beheren
5. Schouw	Beperking	-

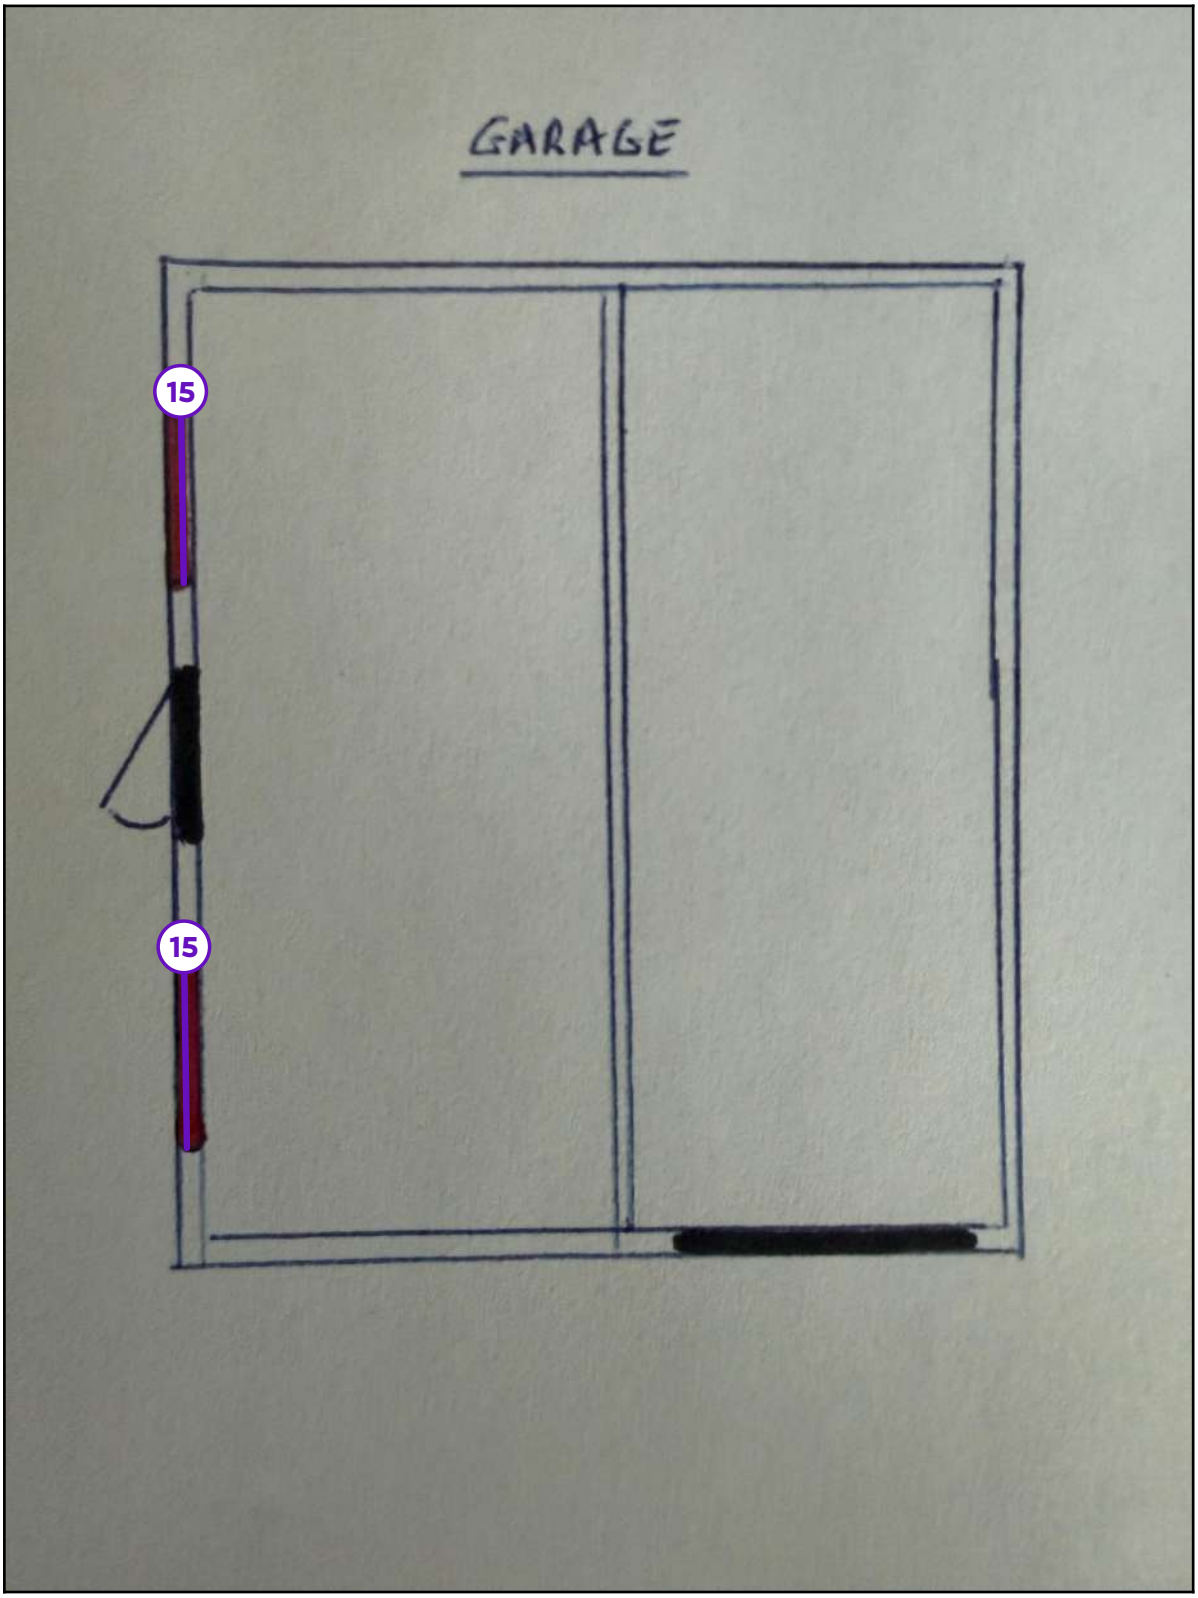
Plan 2.1: garage

15. Kit aan de ramen	Overige ruimte of materiaal	-

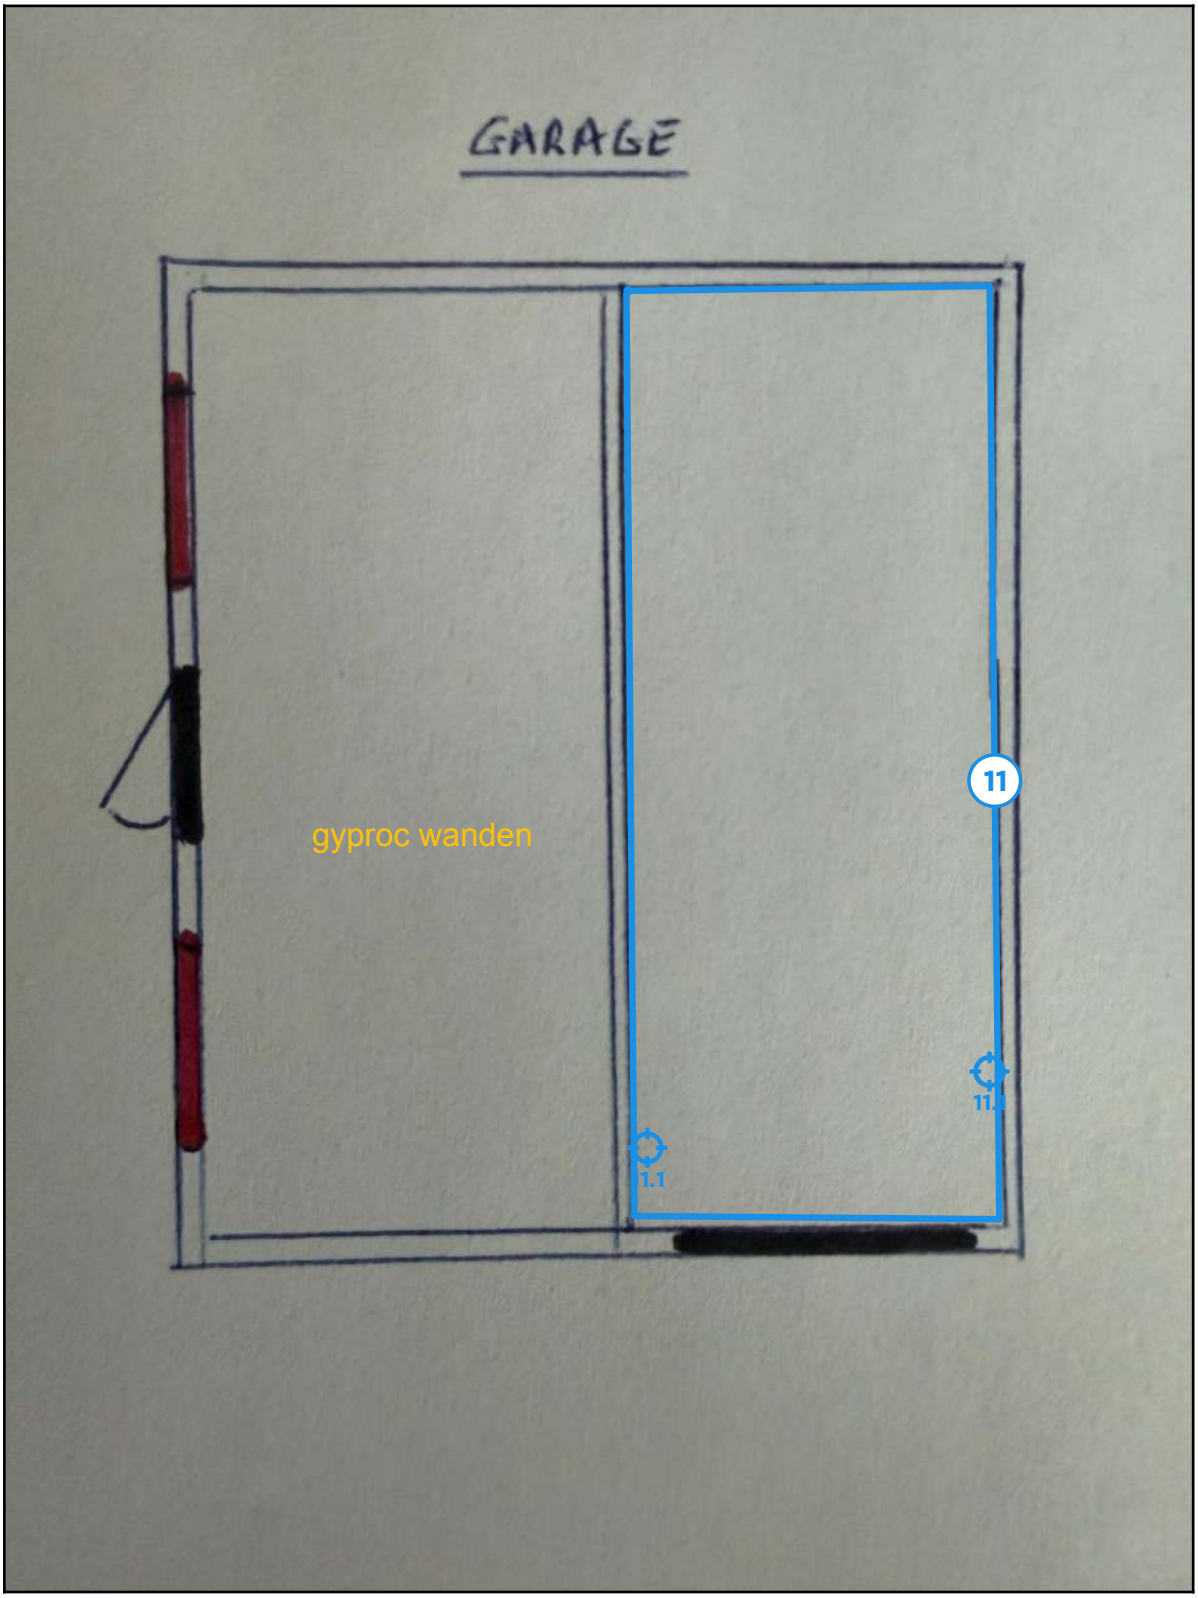
Plan 2.2: garage pleisterwerk

11. Garage (tuin): pleisterwerk wanden	Geen asbest	-
11.1 Code: mm 07	Mengmonster	-

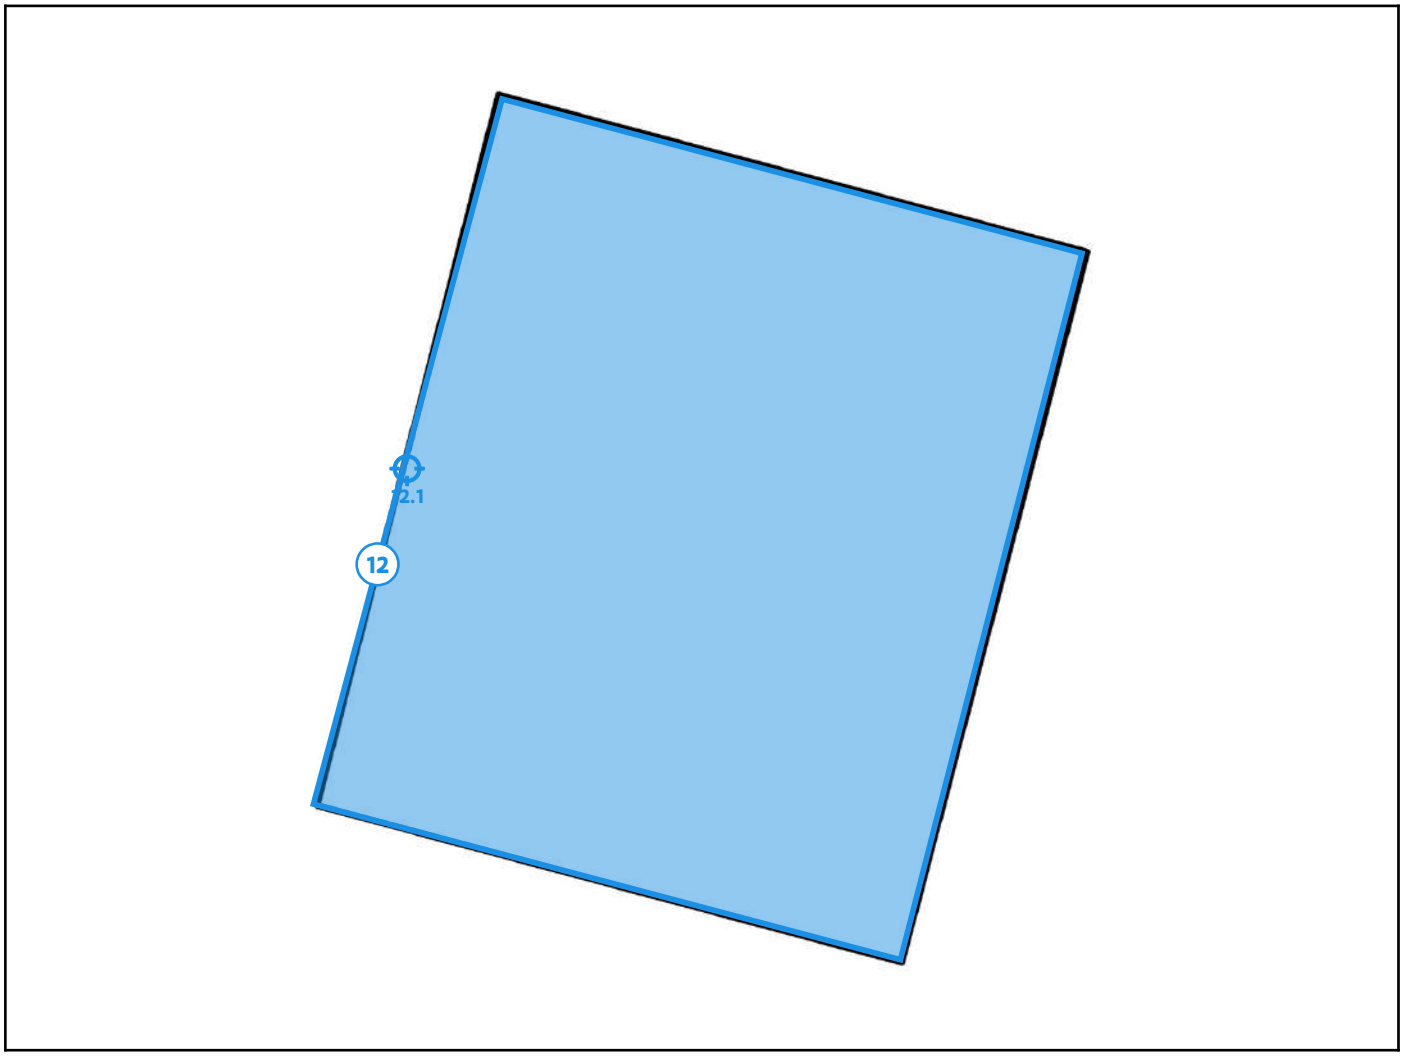
Plan 2.3: garage plan dak

Beschrijving	Type	Actie
12. Roofing dak garage (tuin)	Geen asbest	-
12.1 Code: mm 04	Puntmonster	-

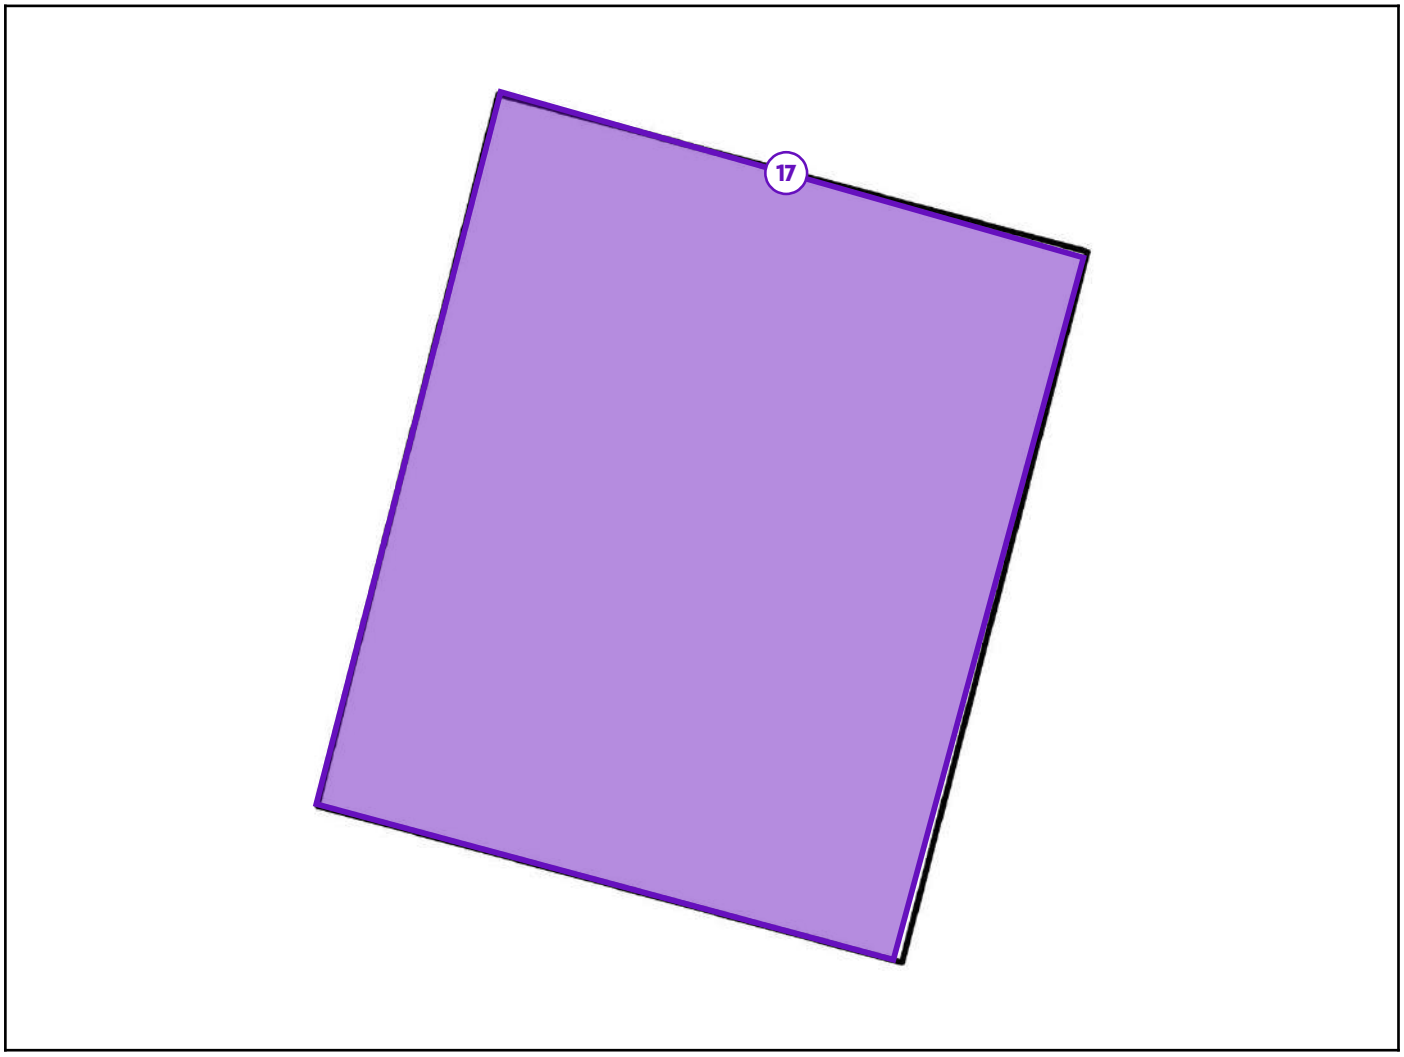
Plan 2.4: garage plan onderdak

Beschrijving	Type	Actie
17. Onderdak (niet waarneembaar)	Overige ruimte of materiaal	-

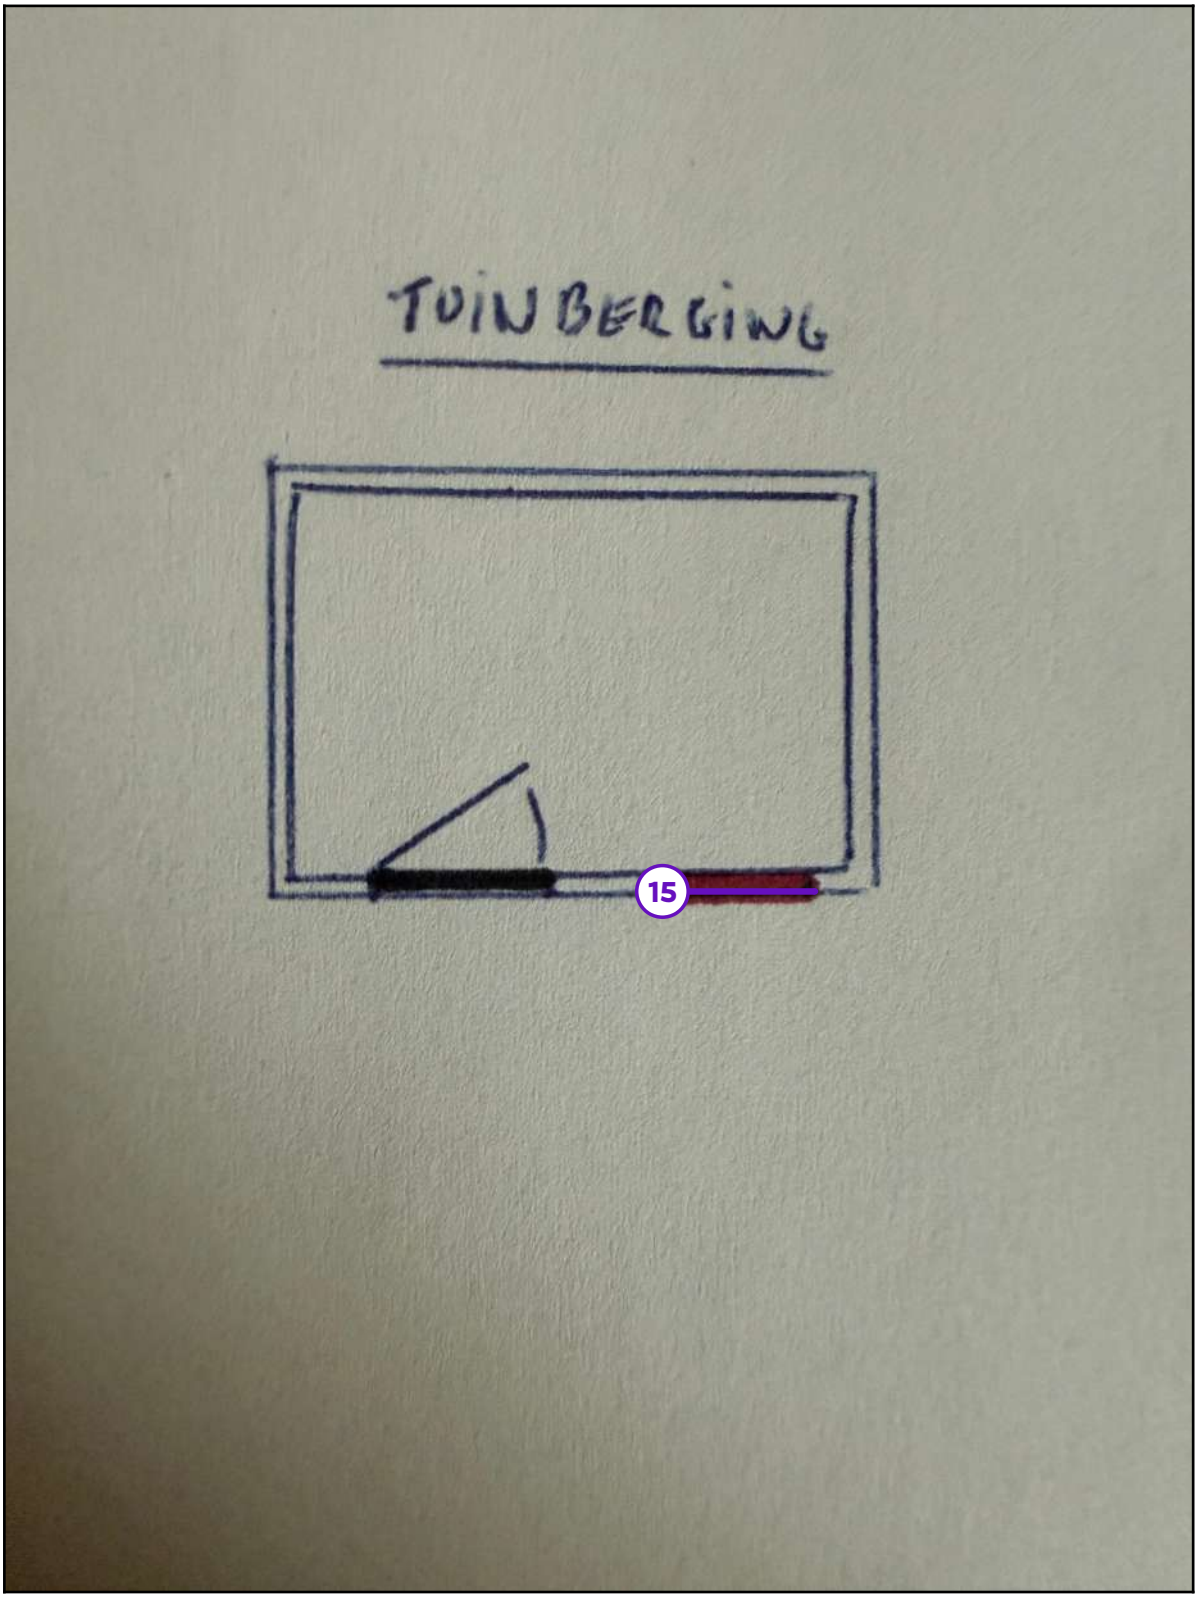
Plan 3.1: tuinberging

15. Kit aan de ramen	Overige ruimte of materiaal	-

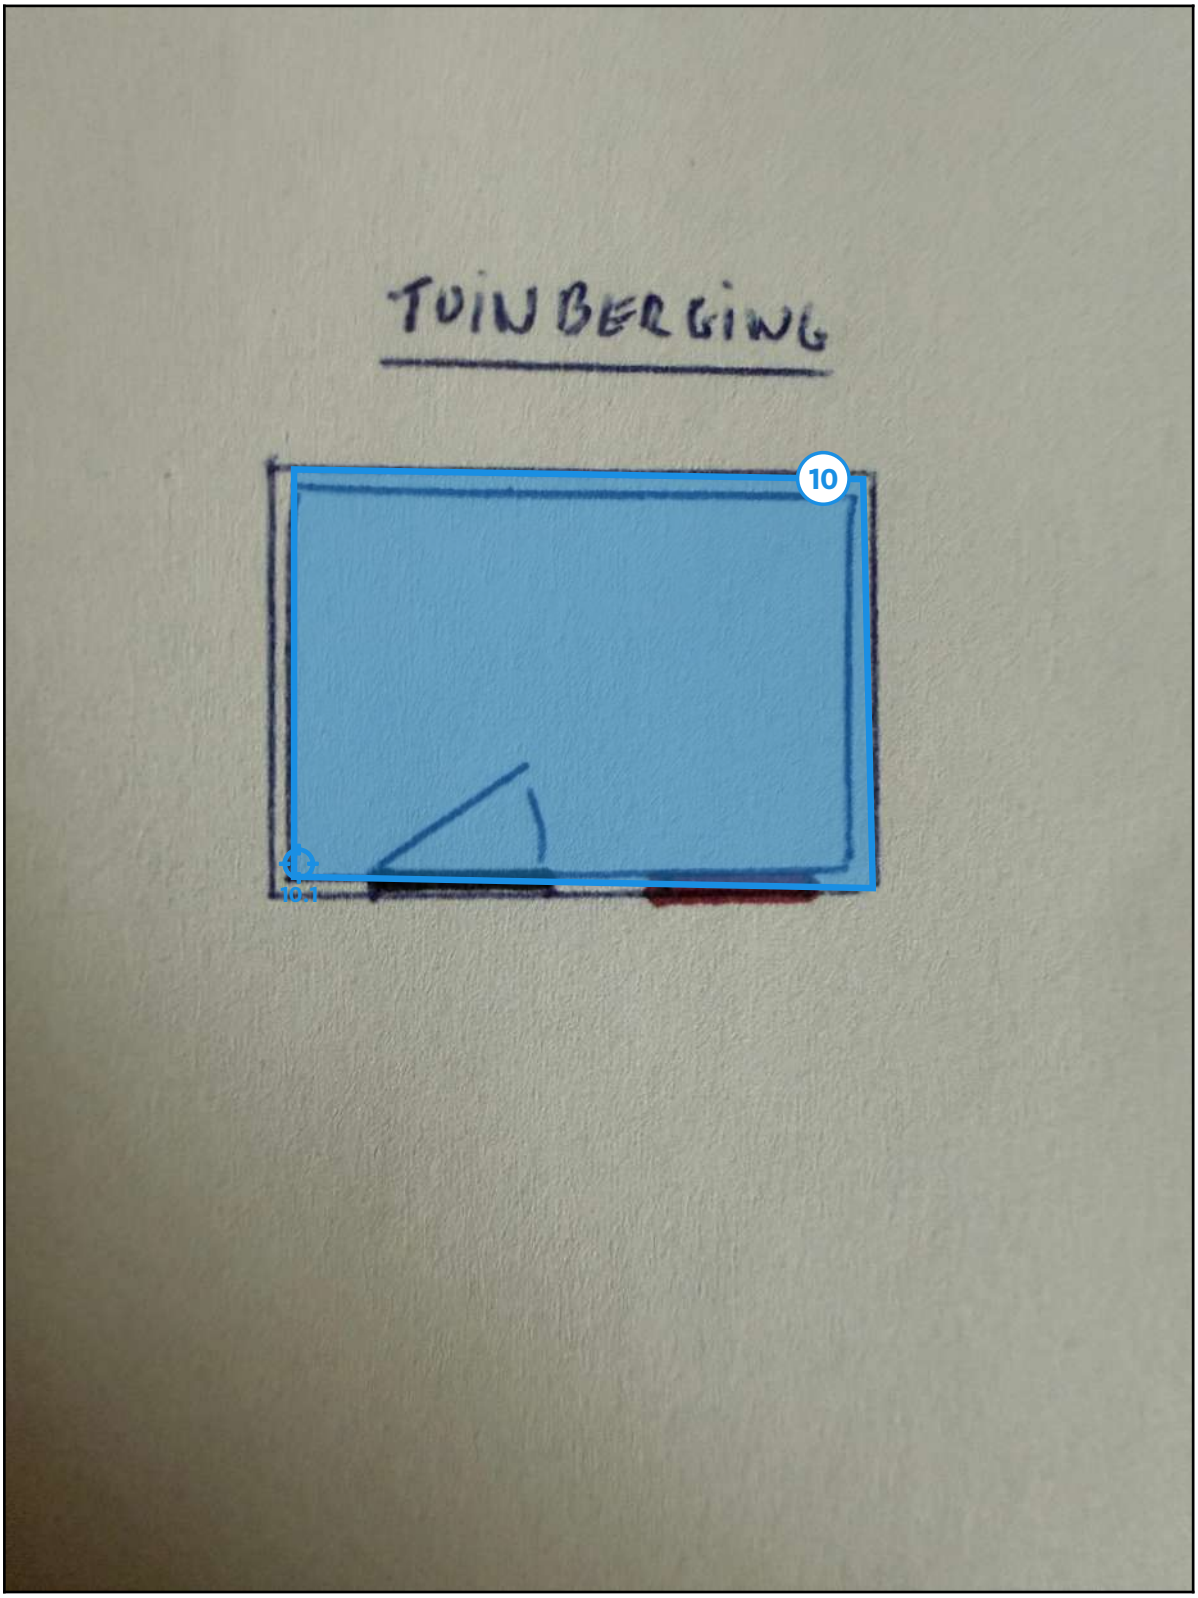
Plan 3.2: tuinberging dak

10. Tuinberging: roofing dakbedekking	Geen asbest	-
10.1 Code: mm 08	Puntmonster	-

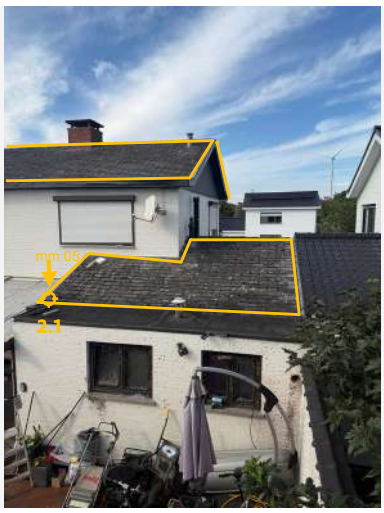
Fiche 2: Dak woning bestaande uit leien

Het asbestmateriaal valt onder de mijlpaal van 2034.

Eindbeoordeling materiaalrisico	Verhoogd materiaalrisico en/of verhoogde kans op vezelvrijgave

Gebondenheid	Categorie 1: hechtgebonden in oorsprong
Asbestsoort (vezeltype)	Alleen chrysotiel aanwezig
Asbestconcentratie	Laag (< 50%)
Afschermingsgraad van het gehele materiaal	Geheel of deels vrij aan de buitenlucht, maar geen contact met binnenlucht
Toestand van het materiaal	Matig beschadigd, matig verweerd

#	Type	Referentie	Resultaat
2.1	Puntmonster	mm 05	Chrysotiel

- Verwijder dit asbestmateriaal zo snel mogelijk. Volg de toestand goed op.
- Hemelwater dat afspoelt van asbestcement daken of gevels kan asbestdeeltjes bevatten. Gebruik het enkel voor gesloten circuits (bv. spoelen toiletten). Reinig na het vervangen van het dak of de gevel de dakgoten en regenwaterput of -ton om asbesthoudend sediment of slib te verwijderen

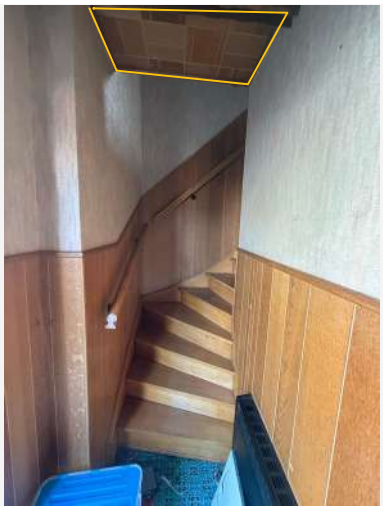
Fiche 6: Plafonds bestaande uit voorzetpanelen

Advies

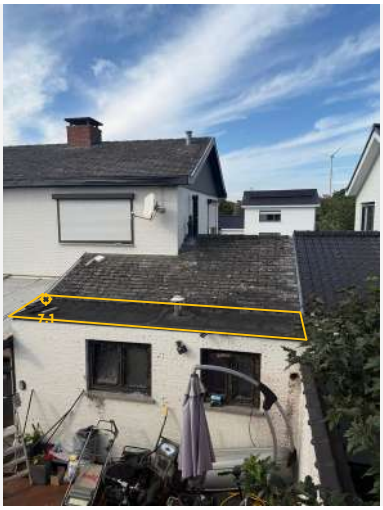
Fiche 7: Roofing plat dak woning

Geen asbest

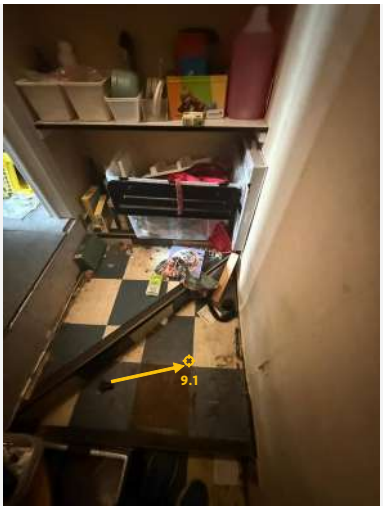
Fiche 9: Vinyltegels kelder

Geen asbest

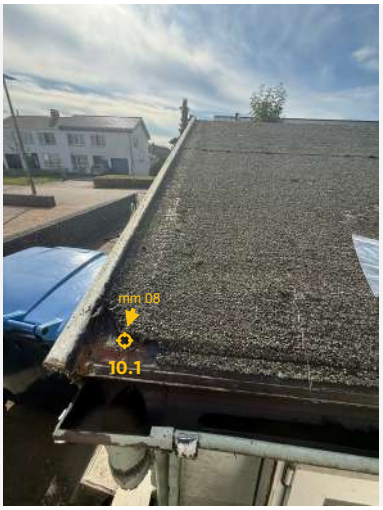
Fiche 10: Tuinberging: roofing dakbedekking

Geen asbest

Beschrijving	Tuinberging: roofing dakbedekking
Omgeving	Buiten
Primaire drager	Plat dak
Bindmiddel van materiaal	Bitumen (roofing, teer, asfalt)
Gebondenheid op basis van bindmiddel	Hecht
Hoeveelheid (oppervlakte - aantal)	• 6,00 m^2 - 1 stuk
Totale oppervlakte	6,00 m^2
Identificatiemethode	Een monstername door de asbestdeskundige met laboanalyse door een asbestlabo.
Destructieve handeling voor identificatie	Nee

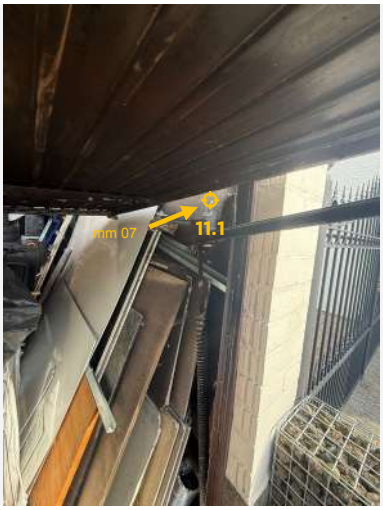
Fiche 11: Garage (tuin): pleisterwerk wanden

Geen asbest

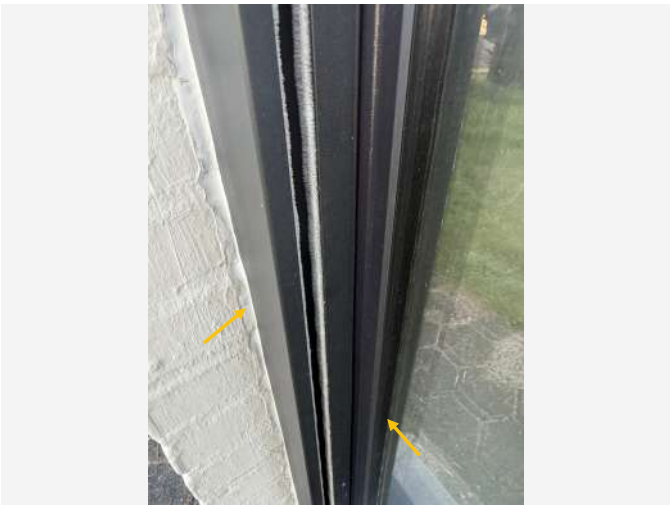
Beschrijving	Notitie	Terug te vinden op plannen
Fiche 15: Kit aan de ramen	De kit aan de ramen is niet asbestverdacht. Alle ramen werden gecontroleerd.	Plan 1.3: gelijkvloers Plan 1.6: Niv +1 Plan 2.1: garage Plan 3.1: tuinberging
Fiche 16: CV-ketel (niet verdacht)	De CV-ketel (dichtingen, isolerend materiaal) is niet asbestverdacht: bouwjaar 2022	Plan 1.3: gelijkvloers

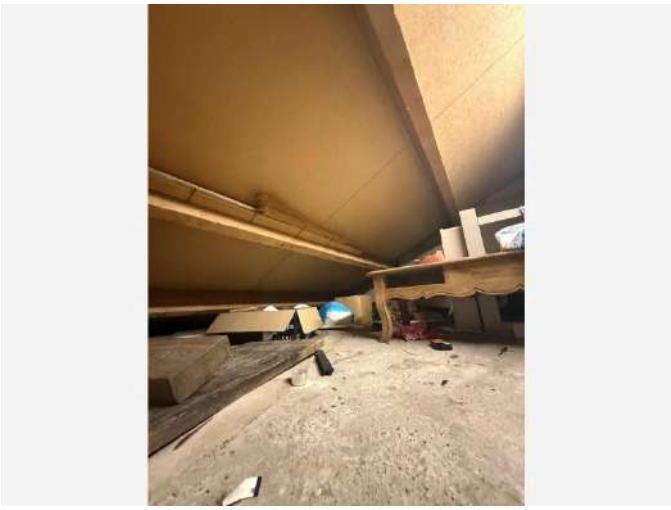
Beschrijving	Notitie	Terug te vinden op plannen
Fiche 17: Onderdak (niet waarneembaar)	Het onderdak is niet waarneembaar. Bij werken, controleer een mogelijk verdacht onderdak op de aanwezigheid van asbest. De platte daken (woning en lostaande garage) zijn niet waarneembaar. Het onderdak van het zadeldak (leien), is op zolder niet waarneembaar. Het plafond van de zolder is afgewerkt met vezelplaten. Het onderdak boven de garage (aan de woning) is niet waarneembaar aan gezien er een voorzetplafond aanwezig is van pvc planken. De leien kunnnen niet opgetild worden om een eventueel aanwezig asbestverdacht onderdak te checken.	Plan 1.12: woning plan onderdak Plan 2.4: garage plan onderdak
