Asbestinventarisattest

Kazernestraat 59, 9100 Sint-Niklaas

Attestnummer : **20260819-000347.000**
Uitgegeven op : **19.08.2026**
Geldig tot : **Onbeperkt** (tenzij de toestand wijzigt)

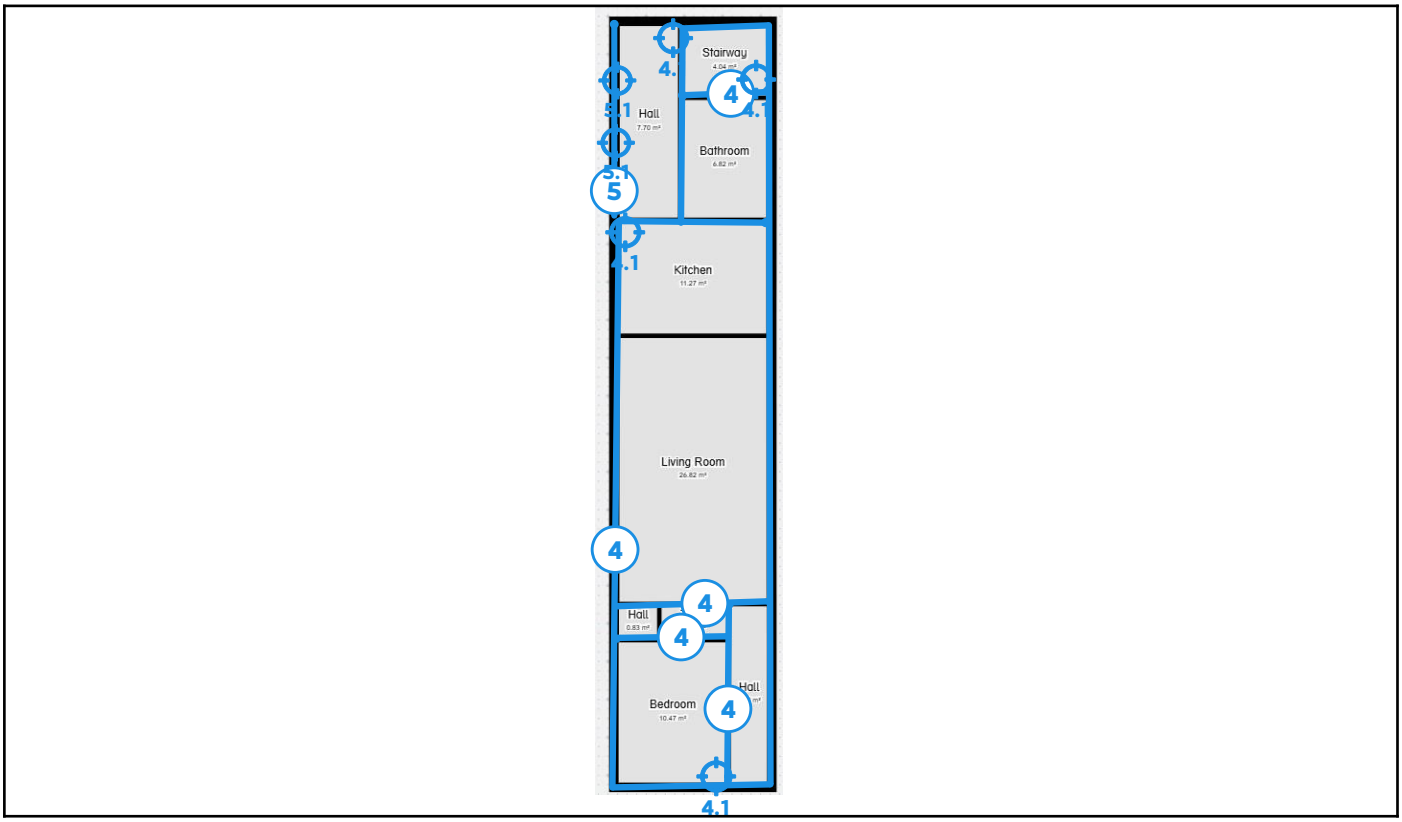
Plan 1.1: GLV

Beschrijving	Type	Actie
4. Pleisterwerk muren	Geen asbest	-
4.1 Code: ST2	Mengmonster	-
5. Pleisterwerk (cementering)	Geen asbest	-
5.1 Code: ST3	Mengmonster	-

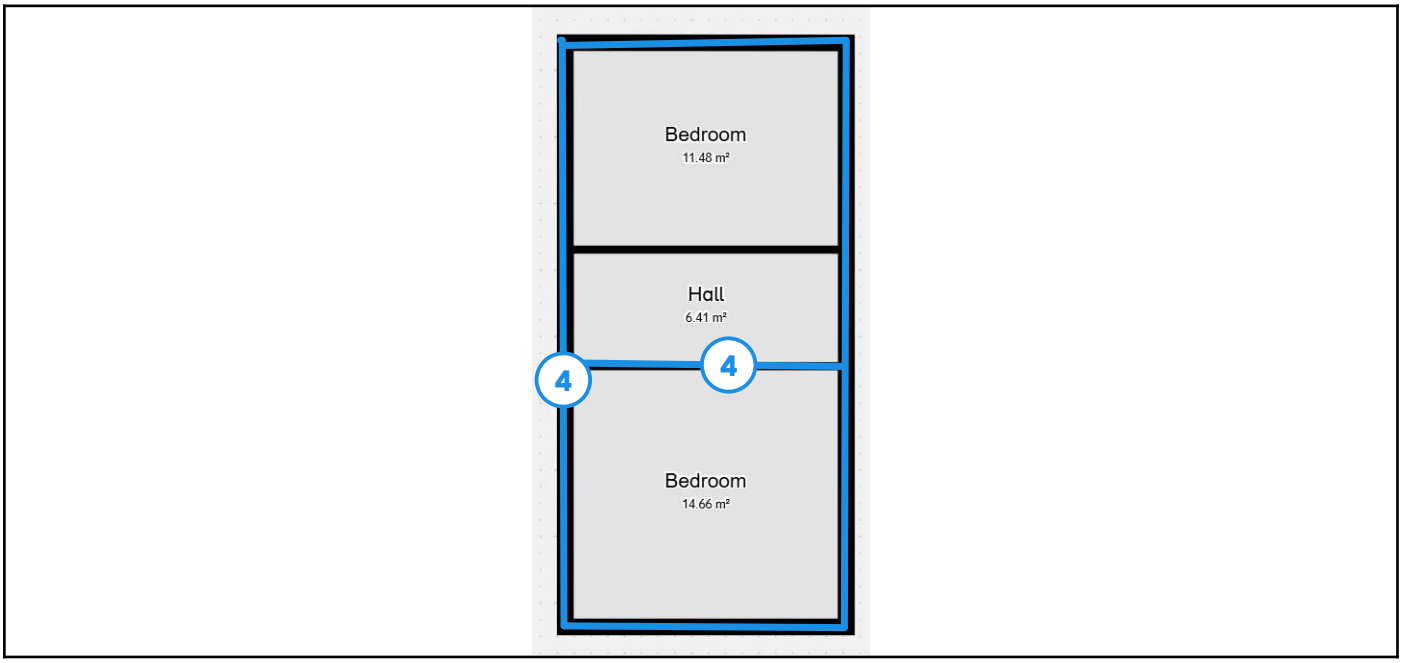
Plan 1.2: Verdieping

Beschrijving	Type	Actie
4. Pleisterwerk muren	Geen asbest	-

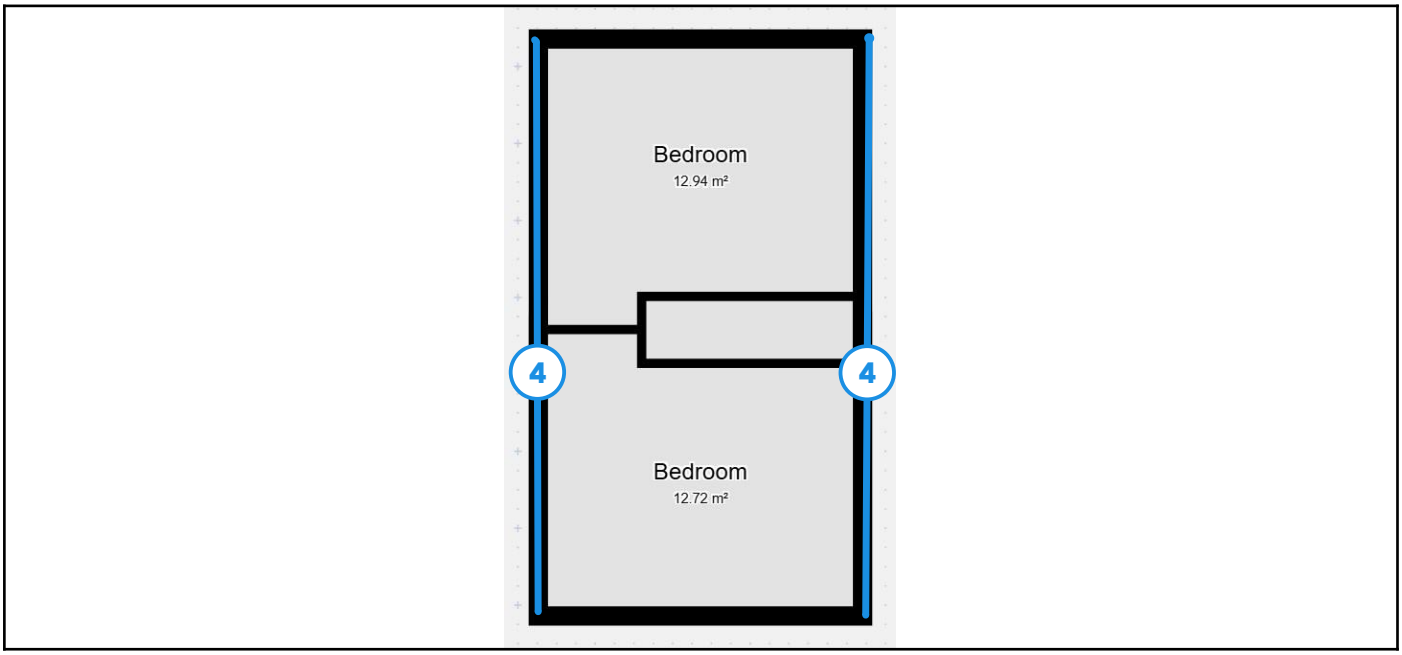
Plan 1.3: 2de verdieping

Beschrijving	Type	Actie
4. Pleisterwerk muren	Geen asbest	-

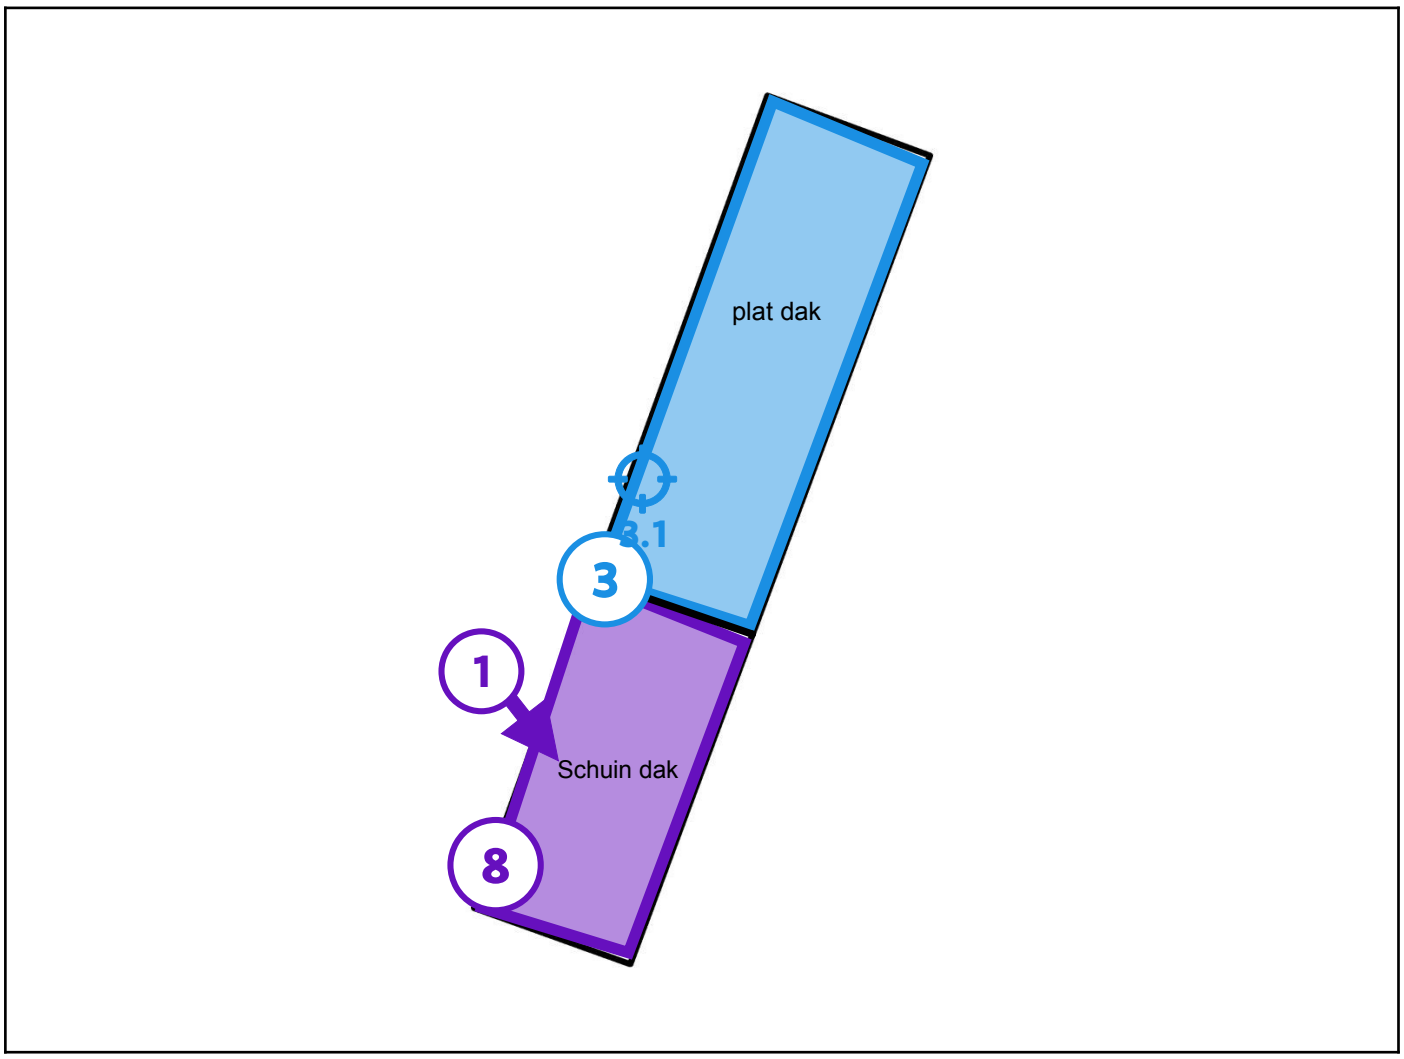
Plan 1.4: Bovenaanzicht

Beschrijving	Type	Actie
1. Binnenkant schouw	Beperking	-
3. Roofing plat dak woning	Geen asbest	-
3.1 Code: ST1	Puntmonster	-
8. Onderdak schuin dak	Overige ruimte of materiaal	-

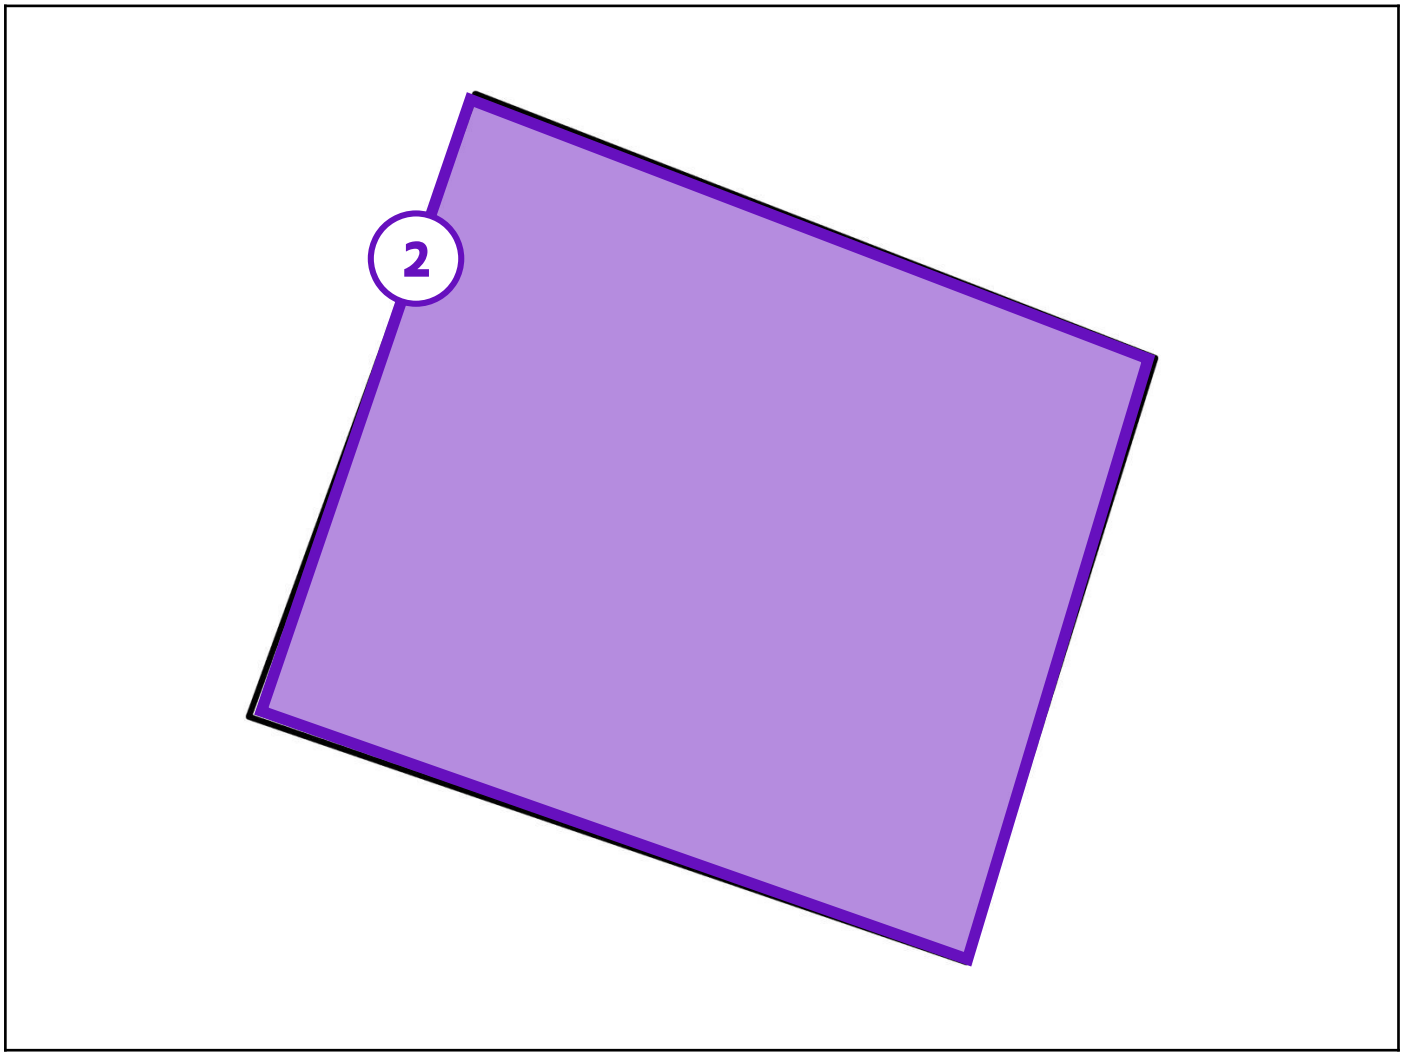
Plan 2.1: Tuinhuis plan

Beschrijving	Type	Actie
2. Tuinhuis	Advies	-

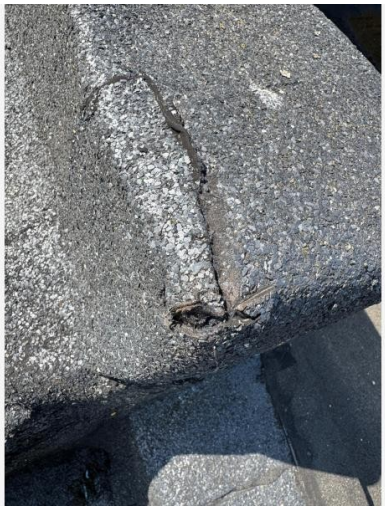
Fiche 3: Roofing plat dak woning

Geen asbest

#	Type	Referentie	Resultaat
3.1	Puntmonster	ST1	Geen asbest

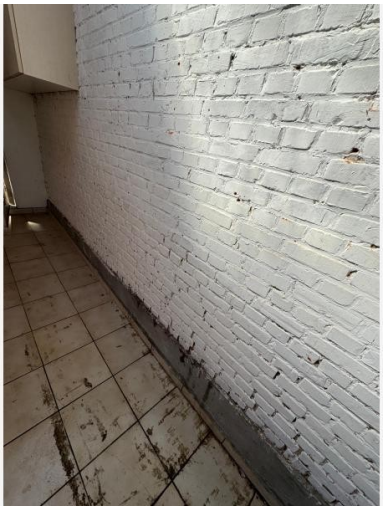
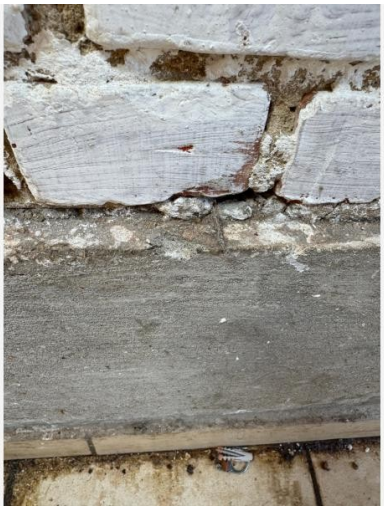
Fiche 5: Pleisterwerk (cementering)

Geen asbest

#	Type	Referentie	Resultaat
5.1	Mengmonster	ST3	Geen asbest

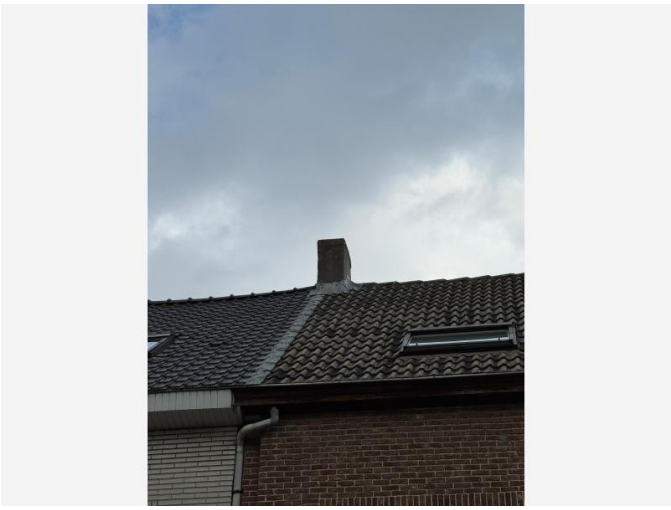
Beschrijving	Notitie	Terug te vinden op plannen
Fiche 6: Dakbedekking schuin dak woning	Pannendak, niet asbestverdacht	-
Fiche 7: Mastiek aan buitenschrijnwerk	geen asbestverdachte mastiek waargenomen aan alle buitenschrijnwerk	-
Fiche 8: Onderdak schuin dak	Onderdak is een zeil, niet asbestverdacht, achterliggende lagen konden niet worden vastgesteld zonder destructief onderzoek	Plan 1.4: Bovenaanzicht
