# Rapport de contrôle d'installations électriques à basse et à très basse tension

**RÉF. 34/2026/84182/D01:1**

| ADRESSE DU CONTRÔLE | **Rue de Jace 104 - 4101 Seraing** | TYPE DE CONTRÔLE | **Visite de contrôle vente ancienne installation (8.4.2.)** |

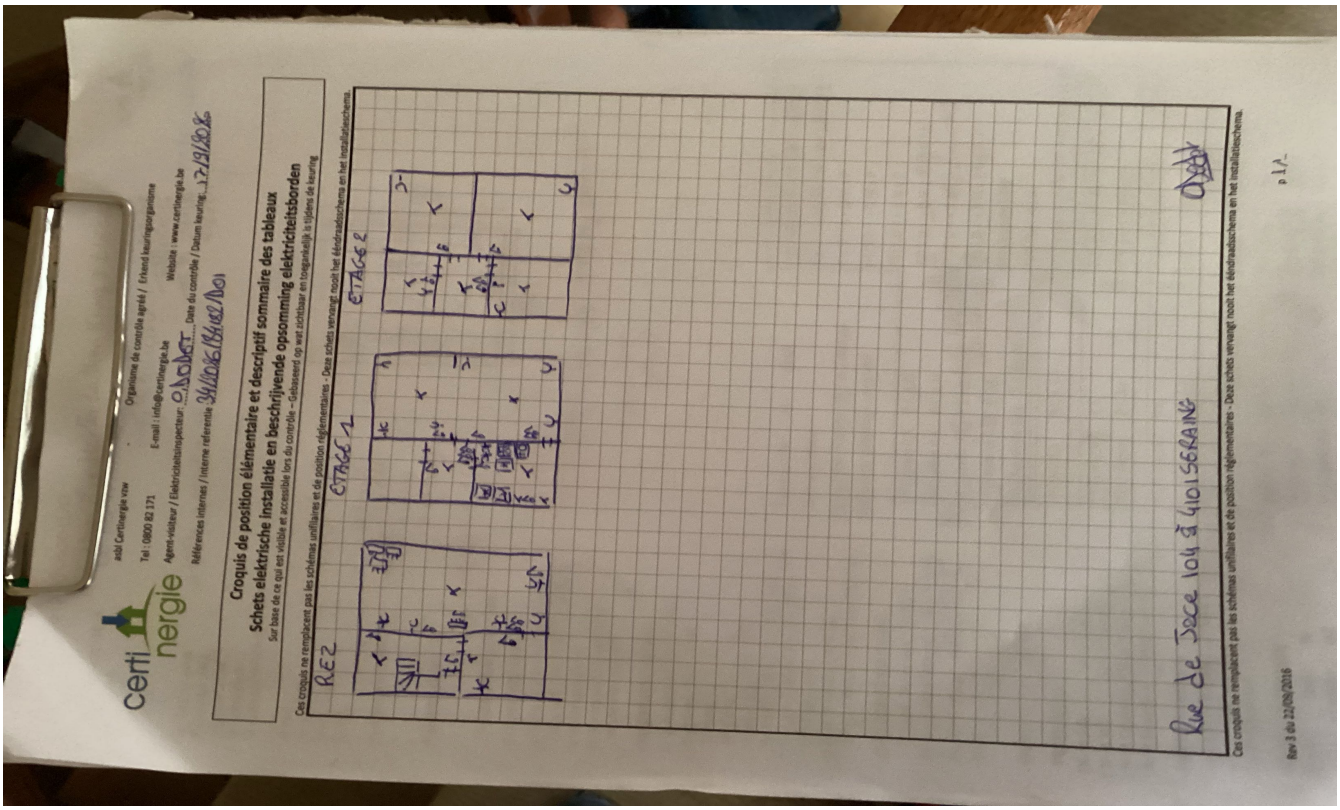
**Croquis de position élémentaire et descriptif sommaire des tableaux**

sur base de ce qui est visible et accessible lors du contrôle
Note : ces croquis ne remplacent pas les schémas unifilaires et de position réglementaires
