Asbestinventarisattest

Oostendestraat 67, 8820 Torhout

Attestnummer : **20251024-000199.000**
Uitgegeven op : **24.10.2025**
Geldig tot : **Onbeperkt** (tenzij de toestand wijzigt)

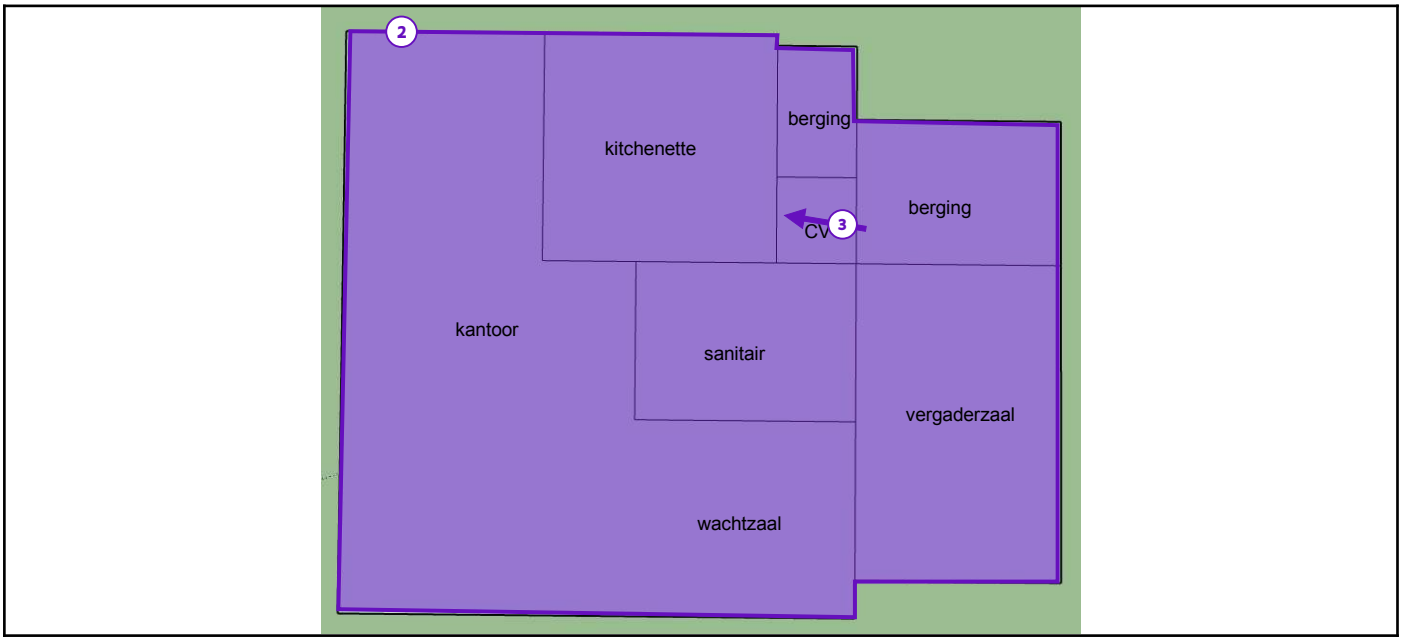
Plan 1.1: Grondplan

Beschrijving	Type	Actie
2. Vloerafwerking + tegelwerken	Advies	-
3. CV-ketel	Advies	-

Bevat mogelijks asbesthoudende materialen in de niet-waarneembare lagen (lijm).

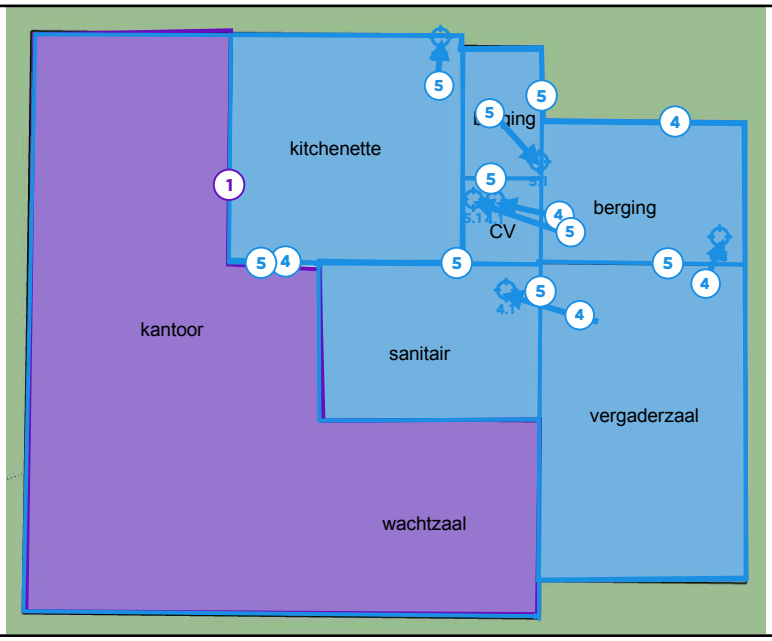
Plan 1.2: Grondplan pleister

Beschrijving	Type	Actie
1. Vals plafond	Advies	-
4. Plafond	Geen asbest	-
4.1 Code: mm02	Mengmonster	-
5. Wand	Geen asbest	-
5.1 Code: mm01	Mengmonster	-

Bevat mogelijks asbesthoudende materialen in de niet-waarneembare lagen.

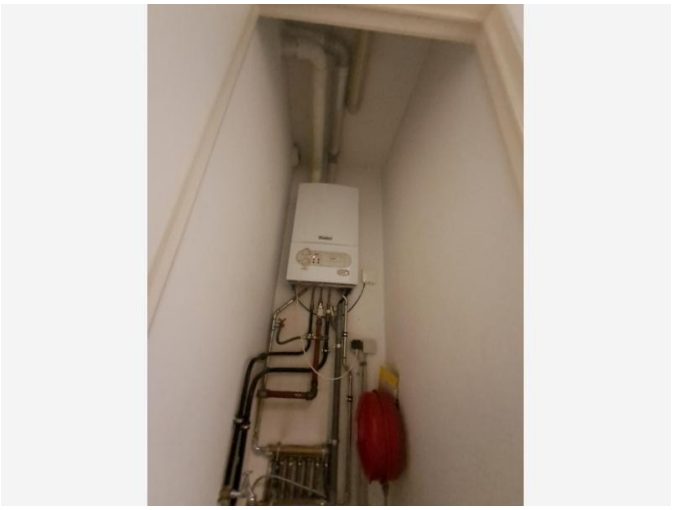
Fiche 3: CV-ketel

Het fabricagejaar is 2006 en is bijgevolg niet asbestverdacht.

Identificatiemethode	Vaststelling & expertise (niet-asbestverdacht)
