Asbestinventarisattest

Dr.-Van de Perrestraat 7C, 2440 Geel

Attestnummer : **20261012-000439.000**
Uitgegeven op : **12.10.2026**
Geldig tot : **12.10.2036**

Asbestveilig (maar niet asbestvrij)

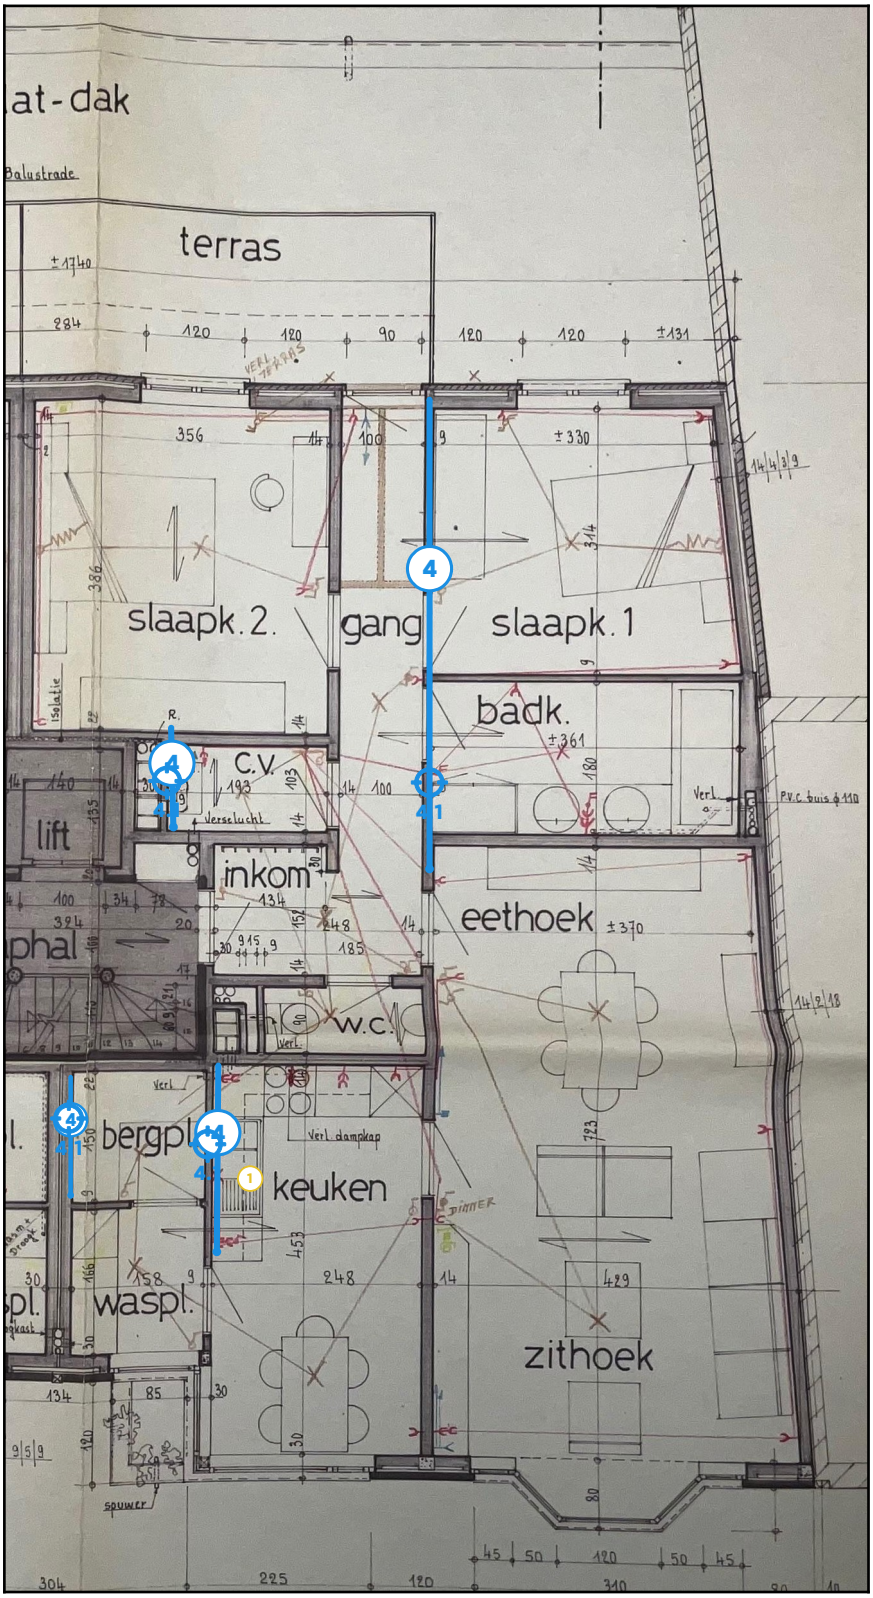
Plan 1.1: Plan

1. Coating spoelbak	Asbestmateriaal	Zorgvuldig beheren
4. Pleisterwerk wanden	Geen asbest	-
4.1 Code: 6020569924	Mengmonster	-

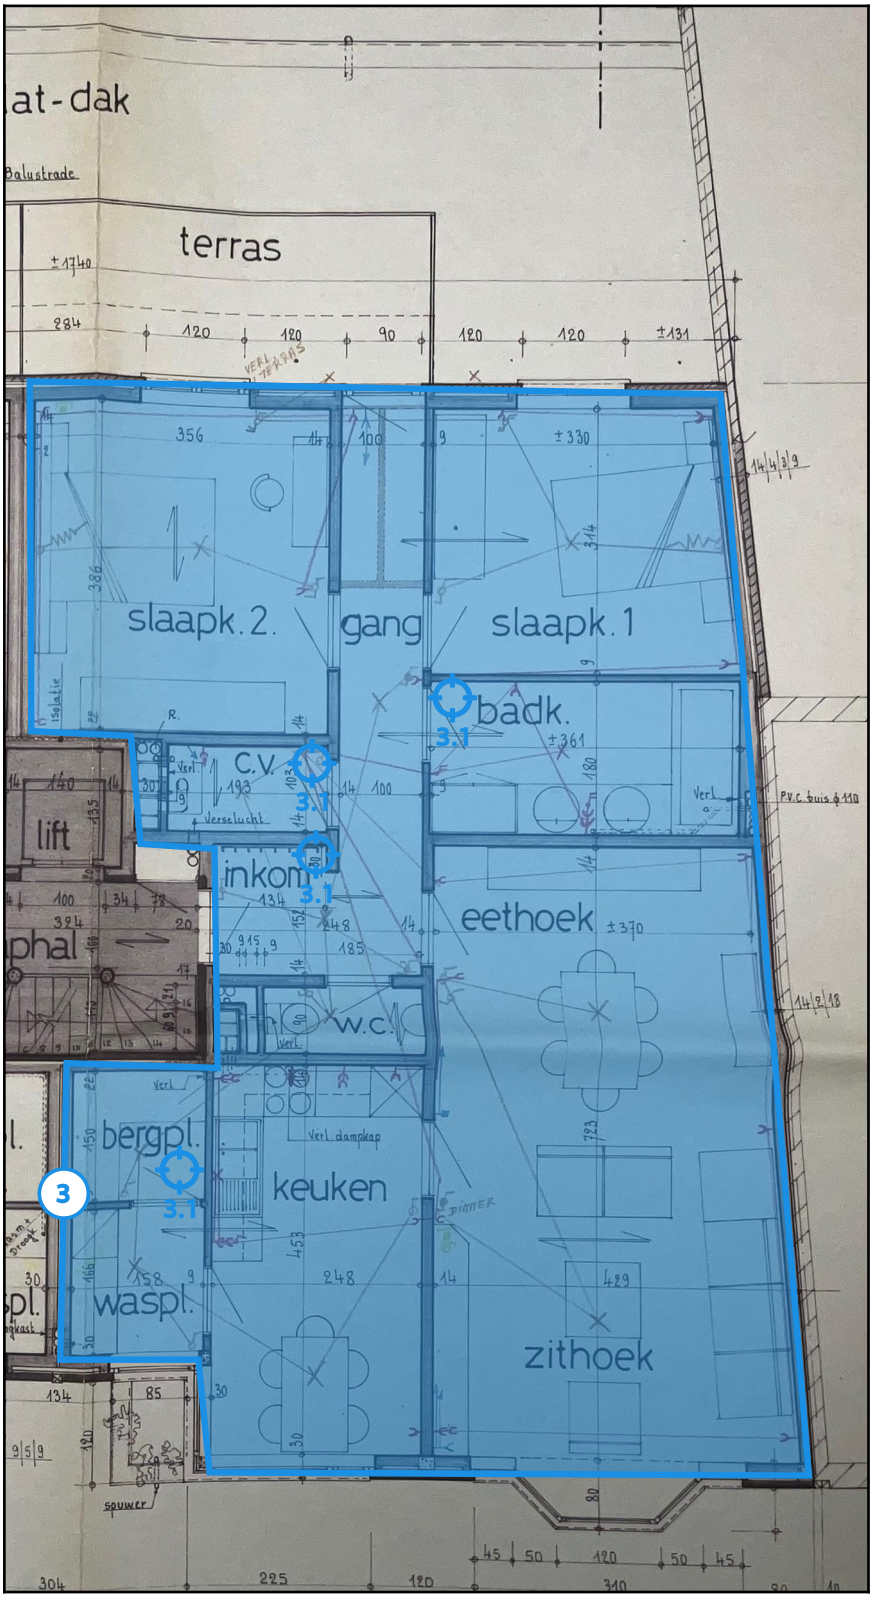
Plan 1.2: Plan

3. Pleisterwerk plafonds	Geen asbest	-
3.1 Code: 6020569925	Mengmonster	-

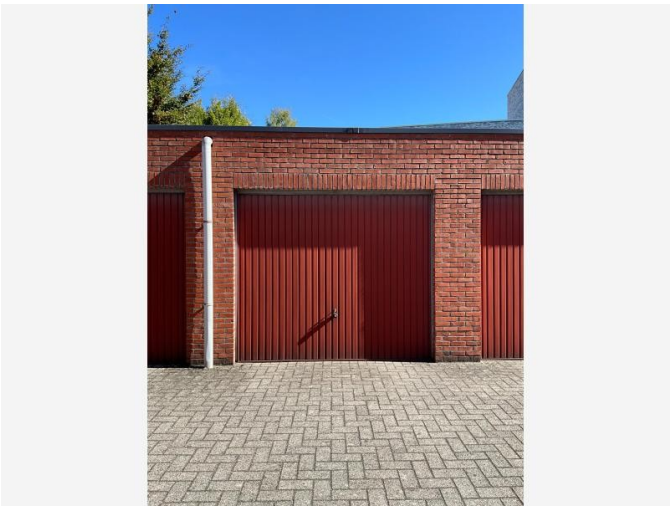
Fiche 2: Garagebox

Geen waarneembare asbestverdachte materialen aangetroffen. Het dak werd vernieuwd. Hiervan is zowel een factuur als offerte aanwezig als bewijsmateriaal.

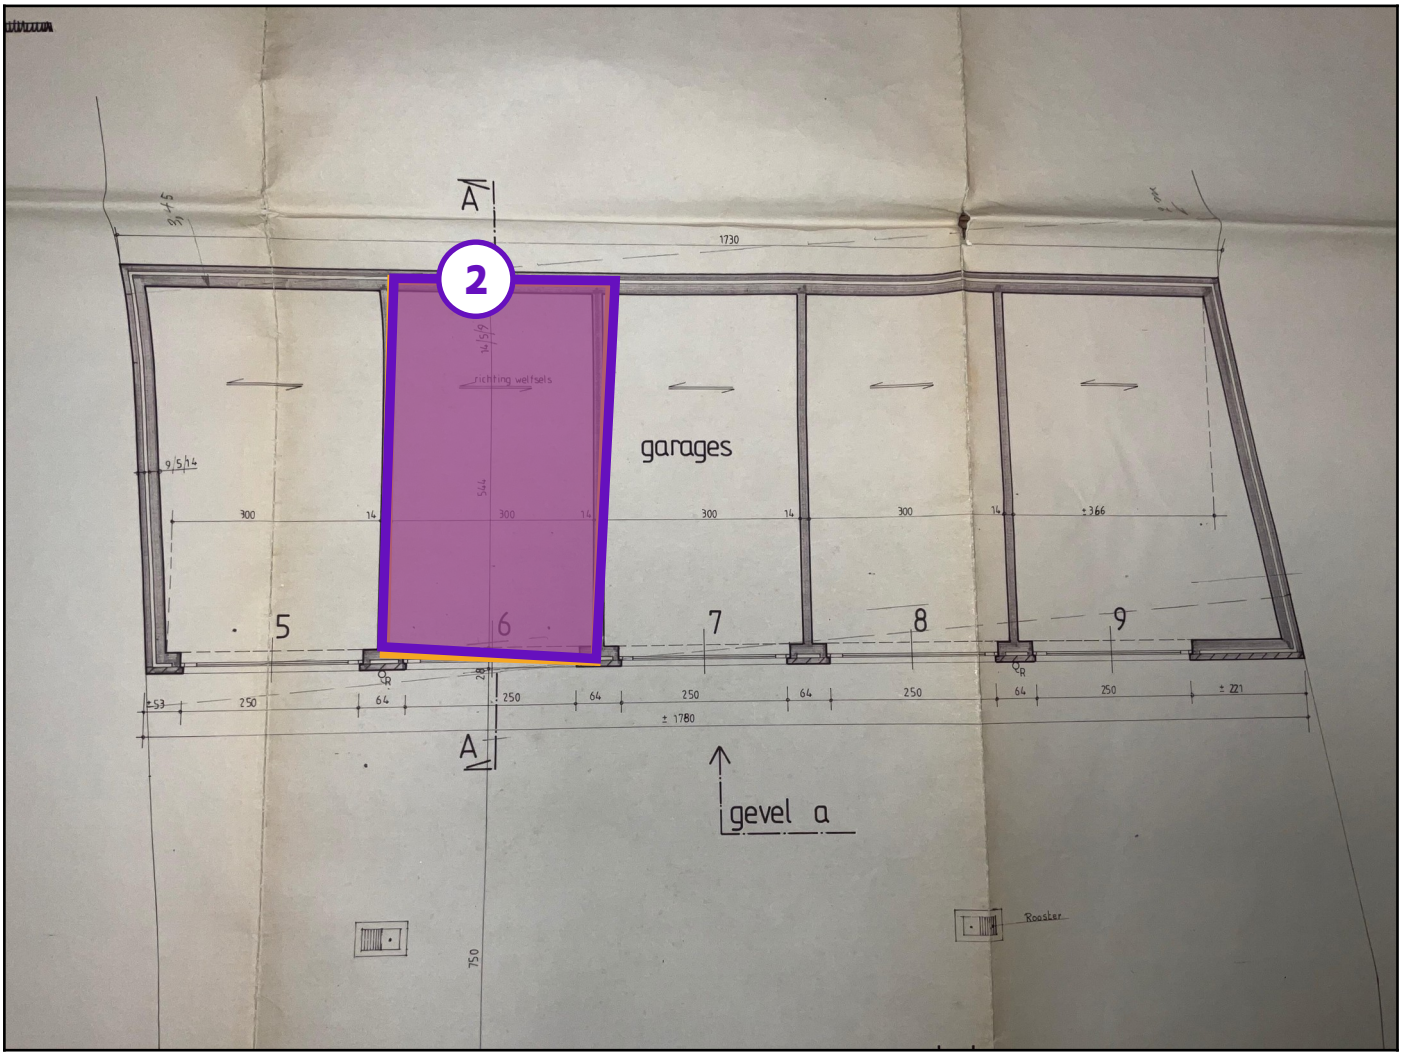
Plan 2.1: Plan

Beschrijving	Type	Actie
2. Garagebox	Advies	-

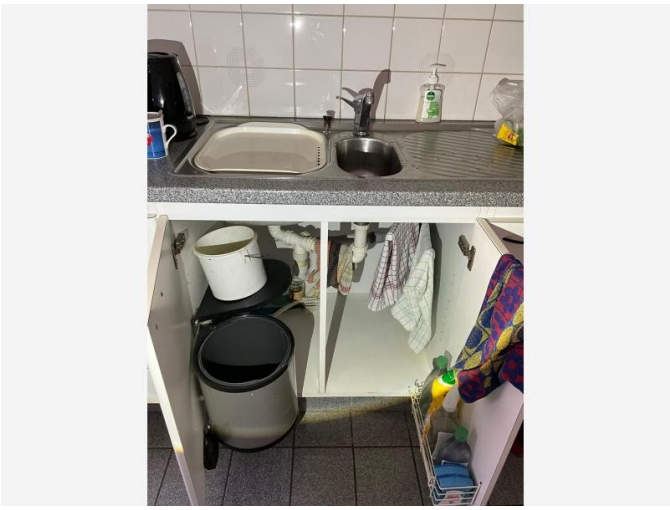
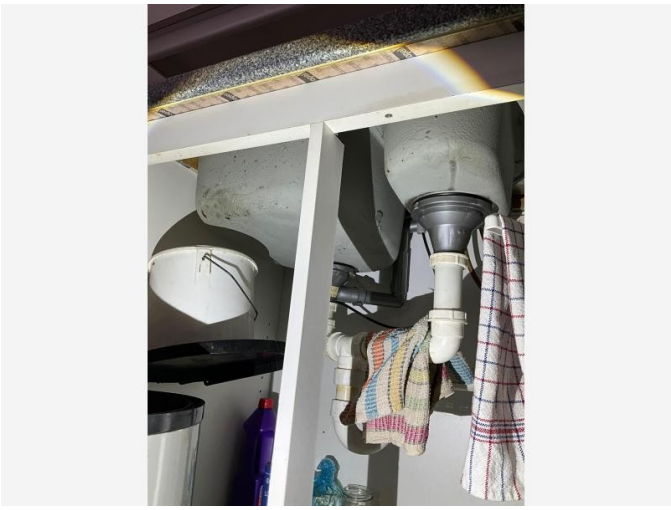
Fiche 1: Coating spoelbak

Asbestmateriaal

Het asbestmateriaal valt onder de mijlpaal van 2040.

Eindbeoordeling materiaalrisico	Laag materiaalrisico en/of verlaagde kans op vezelvrijgave

Gebondenheid	Categorie 1: hechtgebonden in oorsprong
Asbestsoort (vezeltype)	Amfibool aanwezig, uitgezonderd crocidoliet
Asbestconcentratie	Laag (< 50%)
Afschermingsgraad van het gehele materiaal	Geheel of deels vrij aan de binnenlucht, maar geen contact met binnenluchtstromen
Toestand van het materiaal	Licht beschadigd, licht verweerd. Intacte calciumsilicaatplaat of materiaal met categorie 3-gebondenheid

Beschrijving	Coating spoelbak
Omgeving	Binnen
Primaire drager	Sanitaire infrastructuur en uitrusting (toe- en afvoer)
Asbestmateriaal	In-situ afwerkingslagen - Verf, coating
Bindmiddel van asbestmateriaal	Coating
Gebondenheid op basis van bindmiddel	Hecht
Hoeveelheid (gewicht - aantal)	• 0,50 kg - 1 stuk
Totaal gewicht	0,50 kg
Eenvoudig bereikbaar	Ja
Bevestigingswijze	• Verlijmd, ingegoten, versmeerd
Identificatiemethode	De asbestdeskundige beoordeelt het materiaal als asbestverdacht en dus asbesthoudend, en dit zonder monstername. Motivatie: De opdrachtgever weigert om het materiaal te laten bemonsteren.
Destructieve handeling voor identificatie	Nee

- Zorg voor een veilig beheer. Vermijd het beschadigen van het asbestmateriaal. Controleer de toestand jaarlijks op wijzigingen.

- Eenvoudige handelingen: mag via doe-het-zelf of door werknemer(s) met opleidingsattest eenvoudige handelingen
  Deze toepassing kan door een aannemer die over een opleidingsattest eenvoudige handelingen beschikt of door een particulier (doe-het-zelf), verwijderd worden indien er geen verhoogd risico op vrijgave van asbestvezels (max. concentratie 0,01 vezels/cm3 - CODEX Art. VI.3-54) ontstaat en de toepassing voorafgaand wordt gefixeerd/bevochtigd; de individuele elementen zonder machinale werktuigen (boormachine, slijpschijf, hogedrukreiniger,...) en zonder breken of gooien een voor een losgemaakt worden; en ten slotte dubbel en luchtdicht verpakt weggevoerd worden naar een erkend afvalpunt (recyclagepark).

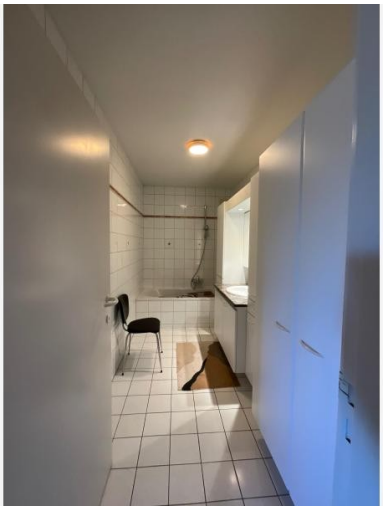
Fiche 3: Pleisterwerk plafonds

Geen asbest

#	Type	Referentie	Resultaat
3.1	Mengmonster	6020569925	Geen asbest

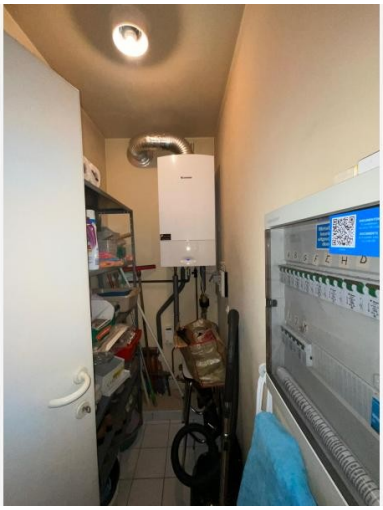
Fiche 4: Pleisterwerk wanden

Geen asbest

#	Type	Referentie	Resultaat
4.1	Mengmonster	6020569924	Geen asbest

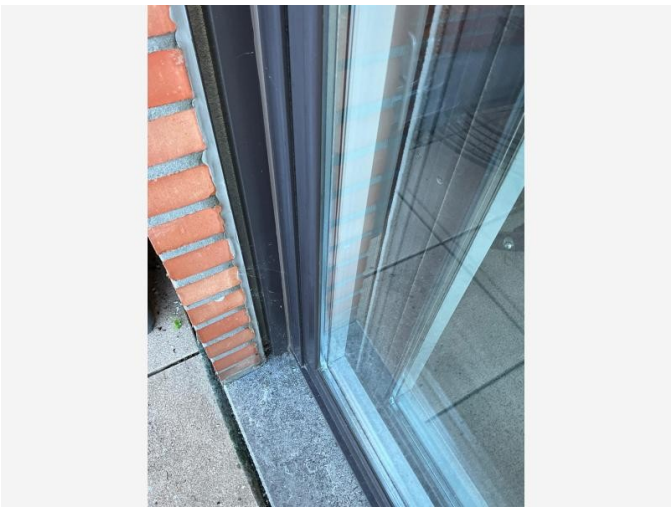
Situeringsfoto

Fiche 5: Mastiek/stopverf (niet aanwezig)

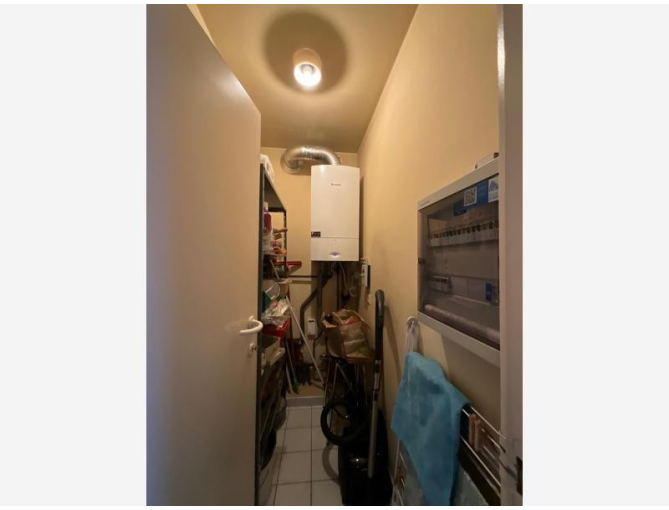
Situeringsfoto

Fiche 6: CV-ketel (niet verdacht)
