Asbestinventarisattest

Drijvelden 9, 2200 Herentals

Attestnummer : **20260817-000181.000**
Uitgegeven op : **17.08.2026**
Geldig tot : **17.08.2031**

Niet-asbestveilig

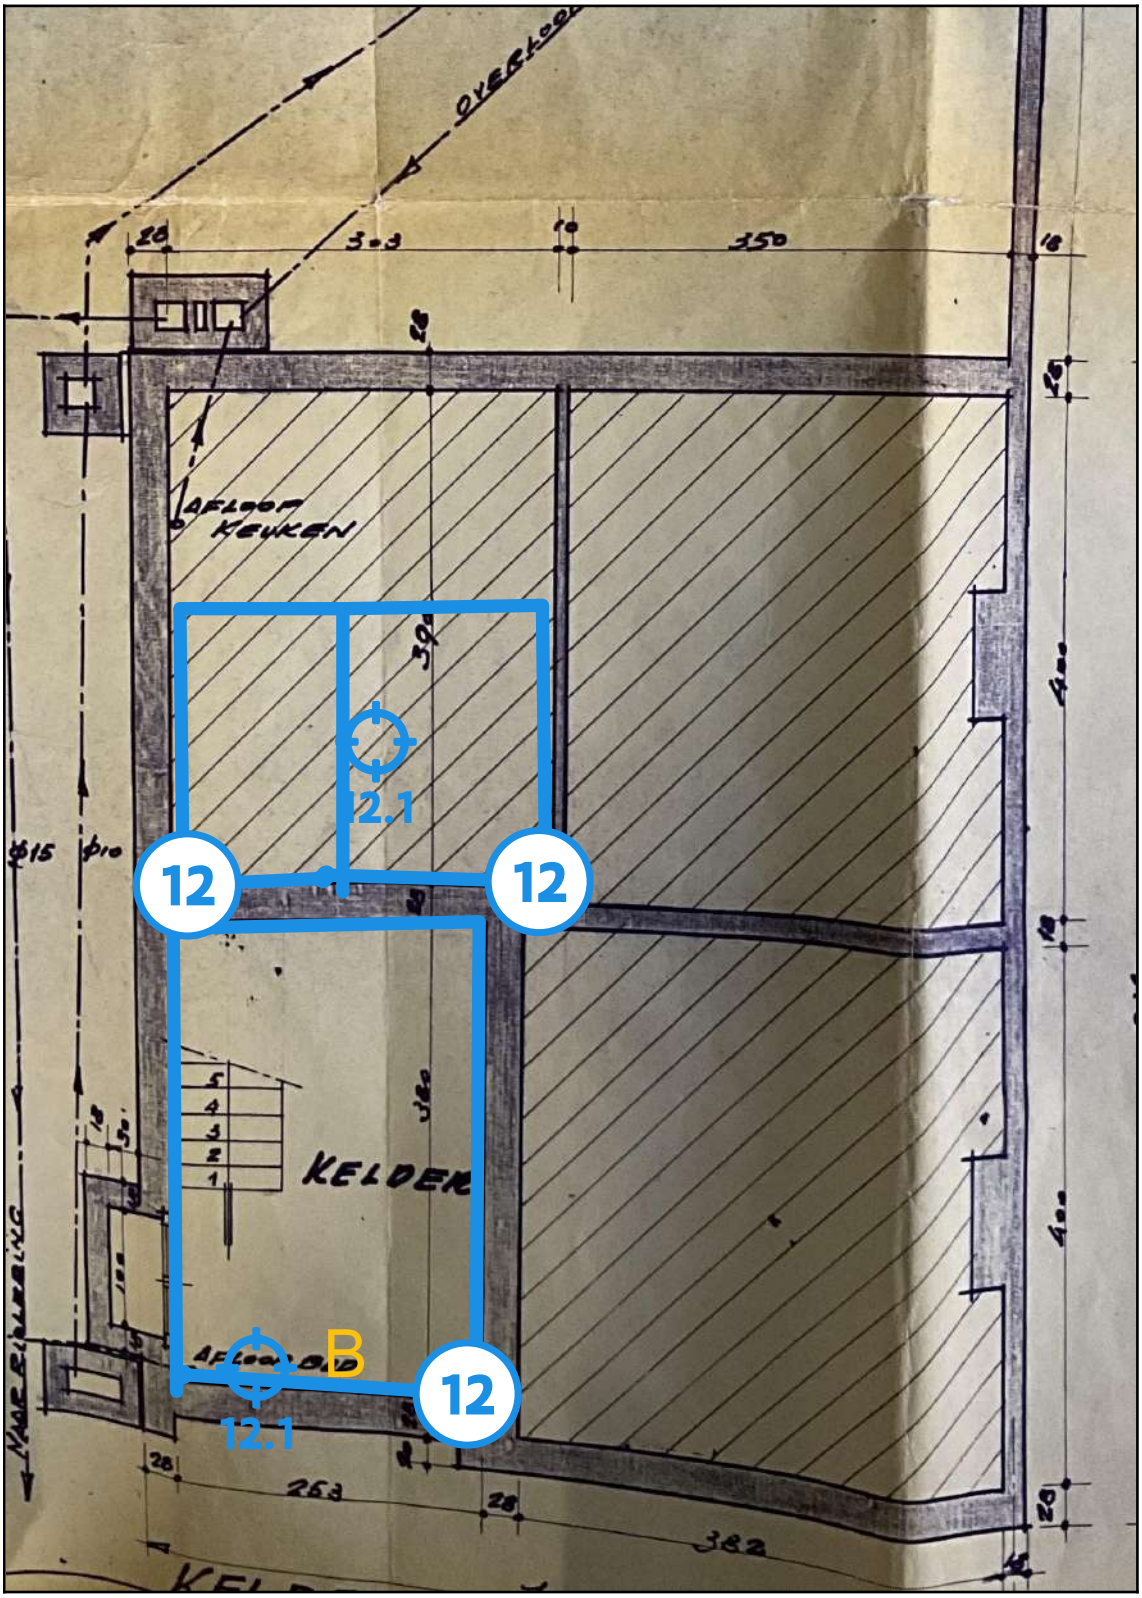
Plan 1.1: Kelder

6. Bakeliet toep.(schakelaars-stopcontact.-verdeeldozen-radiatorknoppen)	Asbestmateriaal	Zorgvuldig beheren
12. Cementering binnentoepassing - kelder	Geen asbest	-
12.1 Code: 3	Mengmonster	-

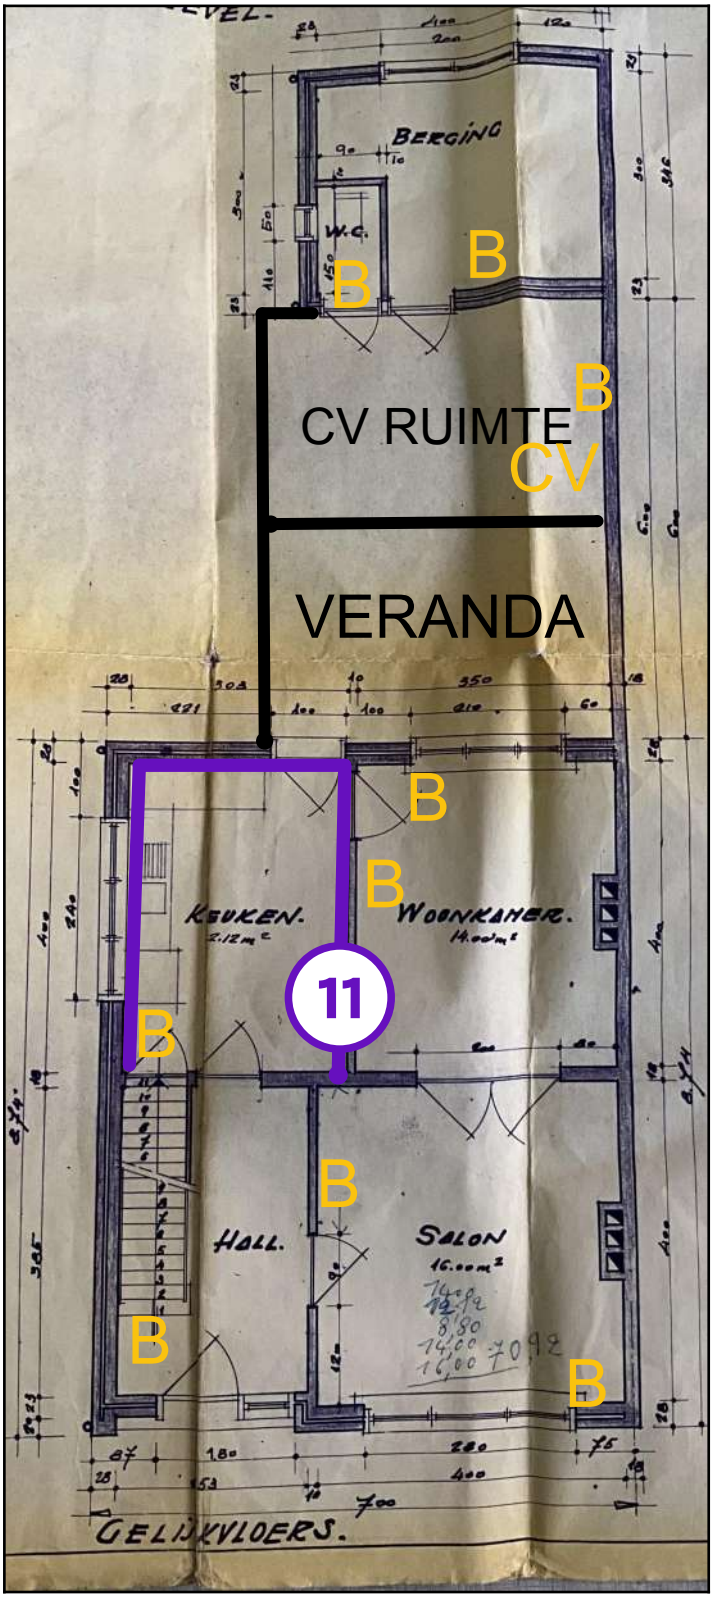
Plan 1.2: Gelijkvloers

6. Bakeliet toep.(schakelaars-stopcontact.-verdeeldozen-radiatorknoppen)	Asbestmateriaal	Zorgvuldig beheren
11. Tegellijm: niet zichtbaar	Advies	-
23. CV Ketel (niet vast te stellen)	Overige ruimte of materiaal	-

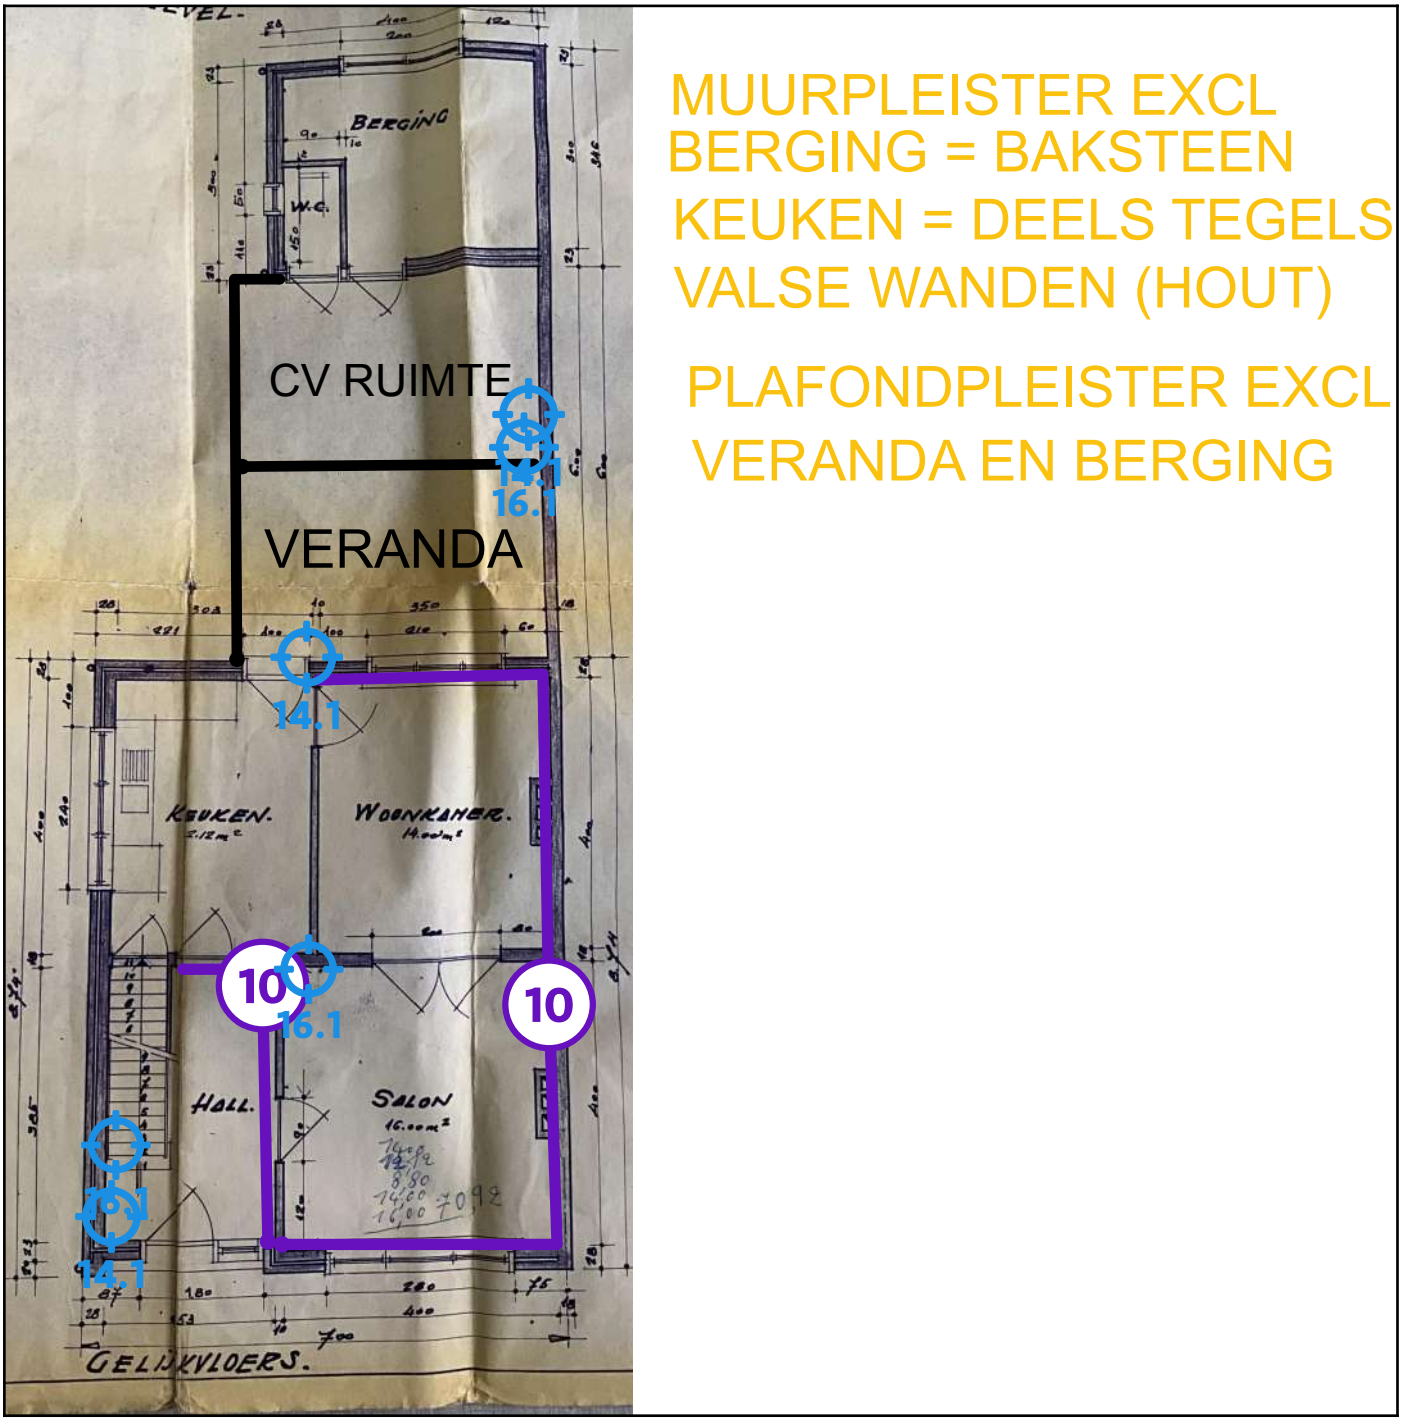
Plan 1.3: Gelijkvloers

Beschrijving	Type	Actie
10. Valse wanden	Advies	-
14. Muurpleister	Geen asbest	-

14.1 Code: 1	Mengmonster	-
16. Plafondpleister	Geen asbest	-
16.1 Code: 2	Mengmonster	-

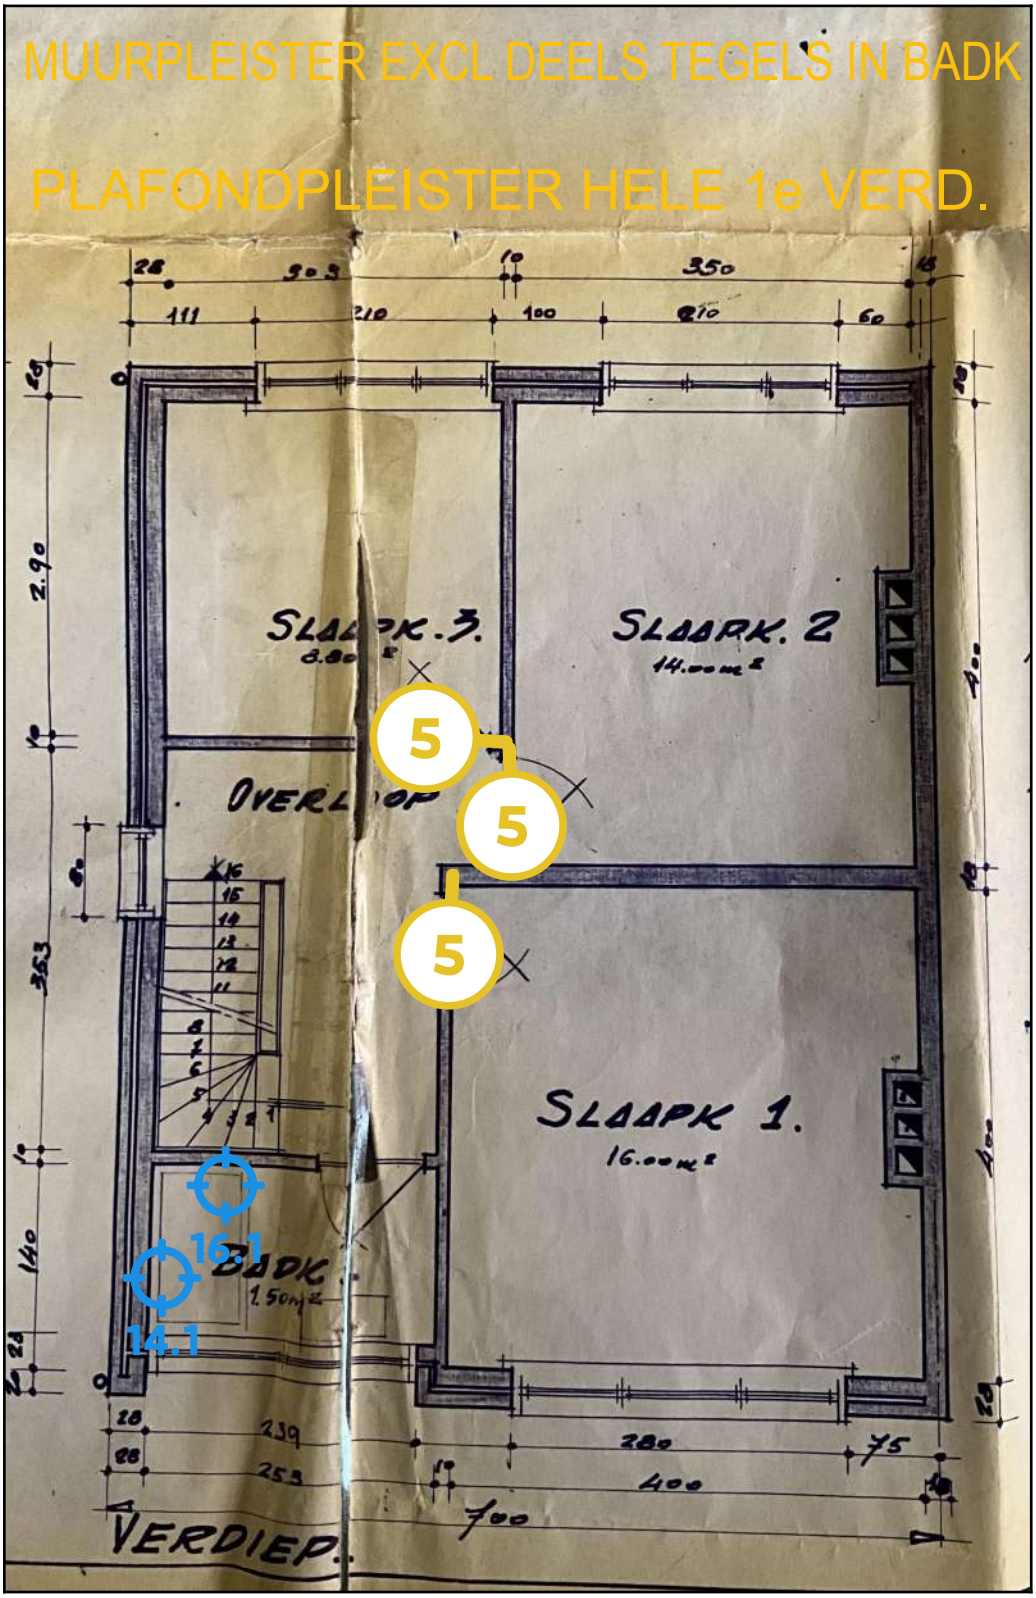
Plan 1.4: Eerste verdieping

5. Deurdorpels binnen (massal)	Asbestmateriaal	Zorgvuldig beheren
14. Muurpleister	Geen asbest	-
14.1 Code: 1	Mengmonster	-
16. Plafondpleister	Geen asbest	-
16.1 Code: 2	Mengmonster	-

- Eenvoudige handelingen: mag via doe-het-zelf of door werknemer(s) met opleidingsattest eenvoudige handelingen
  EH via doe-het zelf : De dorpels of tabletten kunnen voorzichtig losgebeiteld worden, zonder de toepassing zelf te breken , extra bevochtigen om stof te voorkomen Standaard dragen van de nodige wegwerp beschermingsmiddelen FFP 3 masker , handschoenen en tyvec CAT III type 5-6 , afwasbaar schoeisel Verpakken in dubbel plastic folie , sluit luchtdicht af en afvoeren naar het containerpark als hechtgebonden asbestafval. Voor hechtgebonden toepassingen: Bij verwijdering door doe-het-zelf moet men dit afval dubbel en luchtdicht verpakt aandienen bij het gemeentelijk recyclagepark. Men raadpleegt best op voorhand de voorwaarden van het recyclagepark. Zie ook link Zie https://ovam.vlaanderen.be/wie-mag-wat-verwijderen https://ovam.vlaanderen.be/voorzorgsmaatregelen-bij-asbestverwijdering https://ovam.vlaanderen.be/asbestafval-afvoeren Zie ook wetgevend kader (website van de OVAM en CODEX boek VI titel 3). http://werk.belgie.be/sites/default/files/content/documents/Welzijn op het

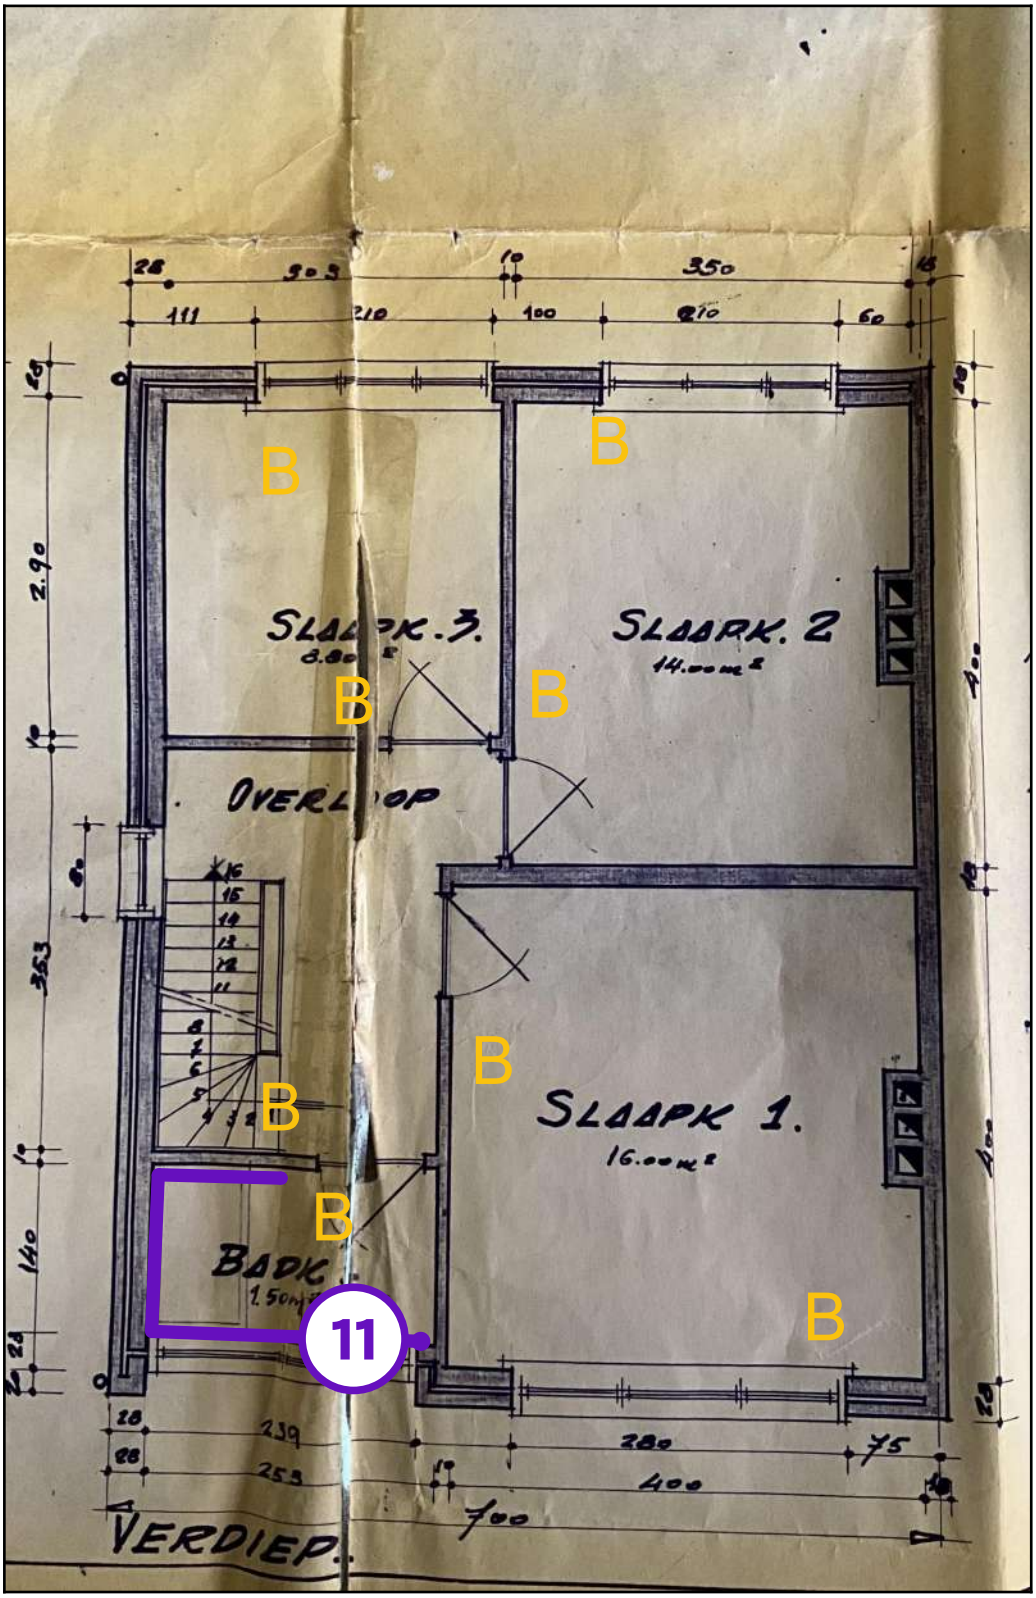
Plan 1.5: Eerste verdieping

6. Bakeliet toep.(schakelaars-stopcontact.-verdeeldozen-radiatorknoppen)	Asbestmateriaal	Zorgvuldig beheren
11. Tegellijm: niet zichtbaar	Advies	-

- Eenvoudige handelingen: mag via doe-het-zelf of door werknemer(s) met opleidingsattest eenvoudige handelingen
  Schakelaars, stopcontacten en andere gelijkaardige toepassingen kunnen eenvoudig losgeschroefd worden --> EH doe-het-zelf. Afgesloten of verzegelde kast --> EH opgeleid technieker personeel 8u basisopleiding asbest. Voor elektrische infrastructuur en uitrusting dient u vooraleer men deze toepassing gaat bevochtigen de elektriciteit af te sluiten (zoniet elektrocutie-/brandgevaar). standaard dragen van de nodige wegwerp beschermingsmiddelen FFP 3 masker , handschoenen en tyvec CAT III type 5-6 , afspoelbaar schoeisel Losschroeven en dubbel verpakken in plastic , sluit luchtdicht af en breng dit als hechtgebonden afval naar een plaatselijk containerpark. Voor hechtgebonden toepassingen: Bij verwijdering door doe-het-zelf moet men dit afval dubbel en luchtdicht verpakt aandienen bij het gemeentelijk recyclagepark. Men raadpleegt best op voorhand de voorwaarden van het recyclagepark.

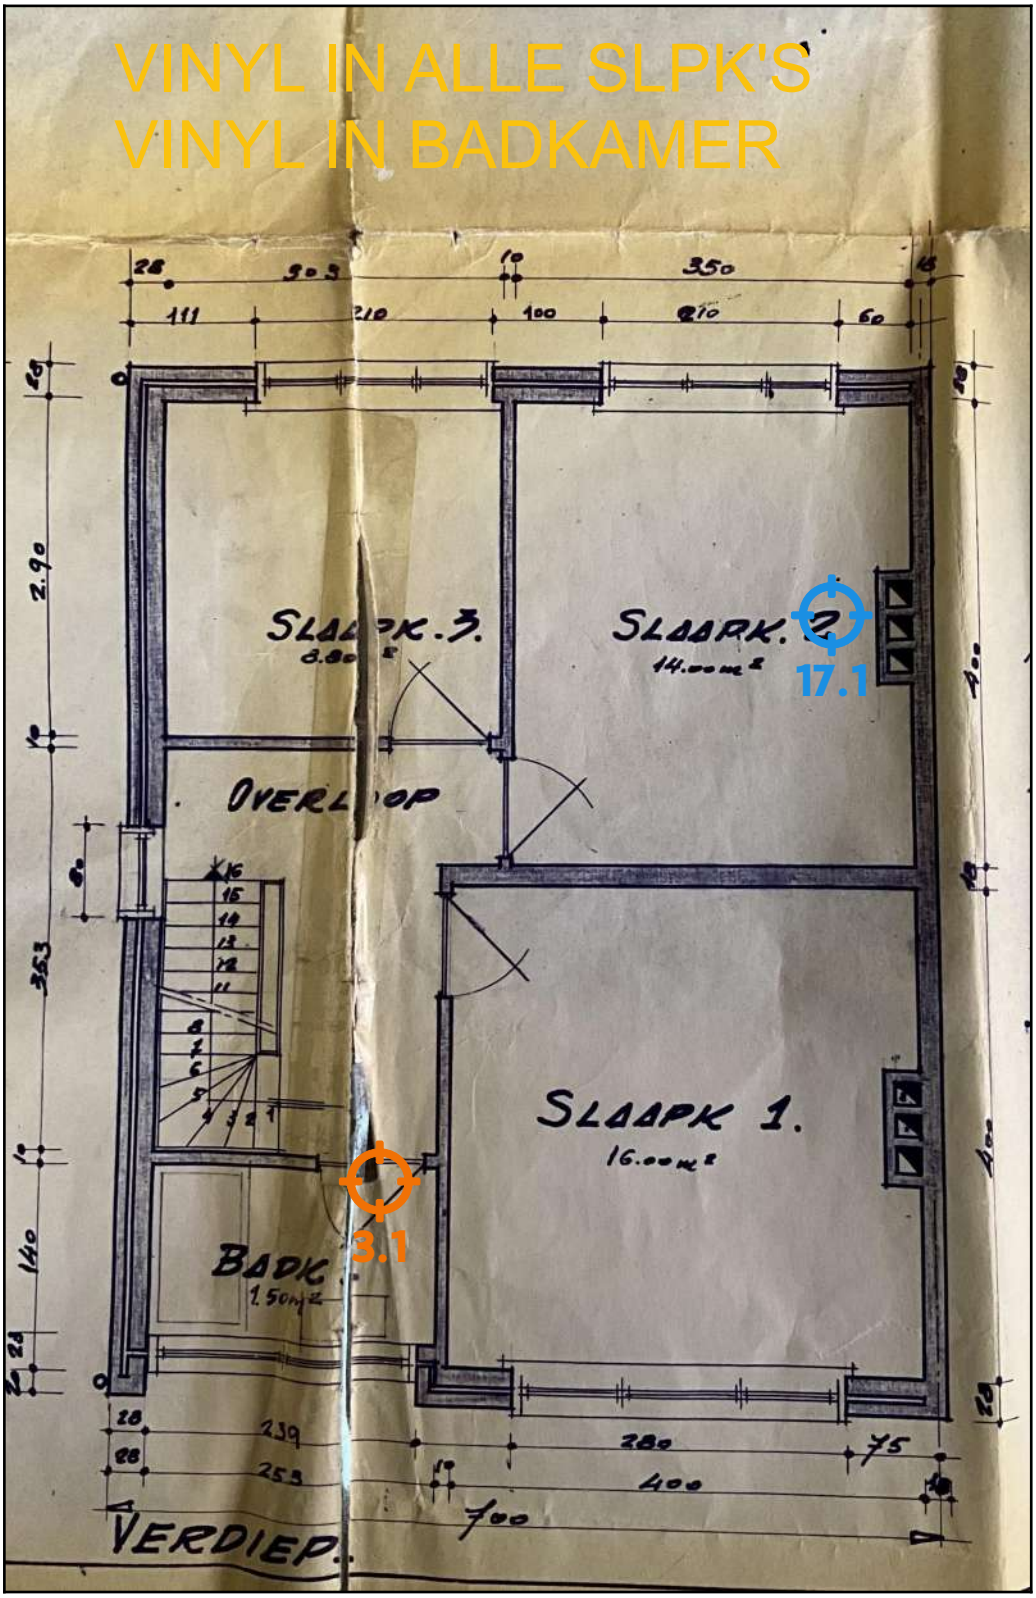
Plan 1.6: Eerste verdieping

3. Vinylvloer met kartonlaag gelijmd (badkamer en trap kelder)	Asbestmateriaal	Verwijderen
3.1 Code: 4	Puntmonster	-
17. Vinylvloer met kartonlaag gelijmd (slaapkamers)	Geen asbest	-
17.1 Code: 5	Puntmonster	-

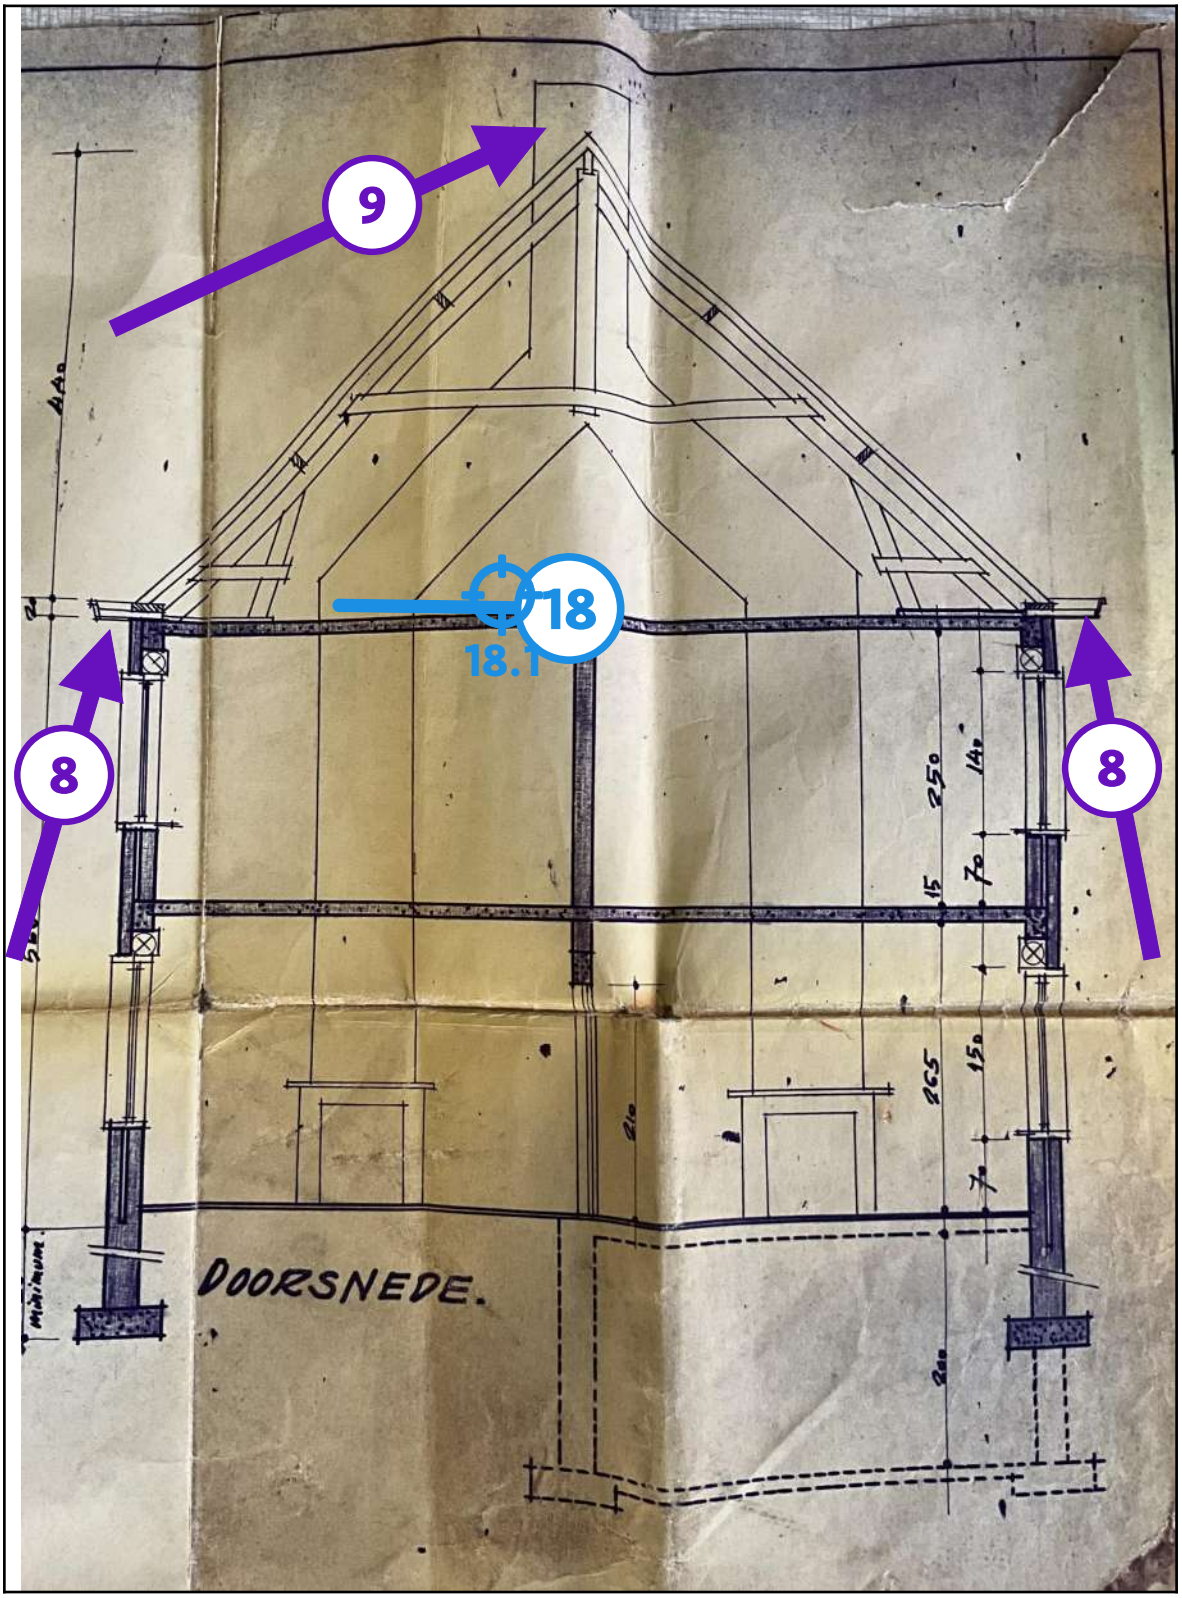
Plan 1.7: Doorsnede

8. Dakgoot: niet zichtbaar (materiaal onbekend)	Beperking	-
9. Schouw op het dak	Beperking	-
18. Vinylvloer met kartonlaag losliggend (zolder)	Geen asbest	-
18.1 Code: 6	Puntmonster	-

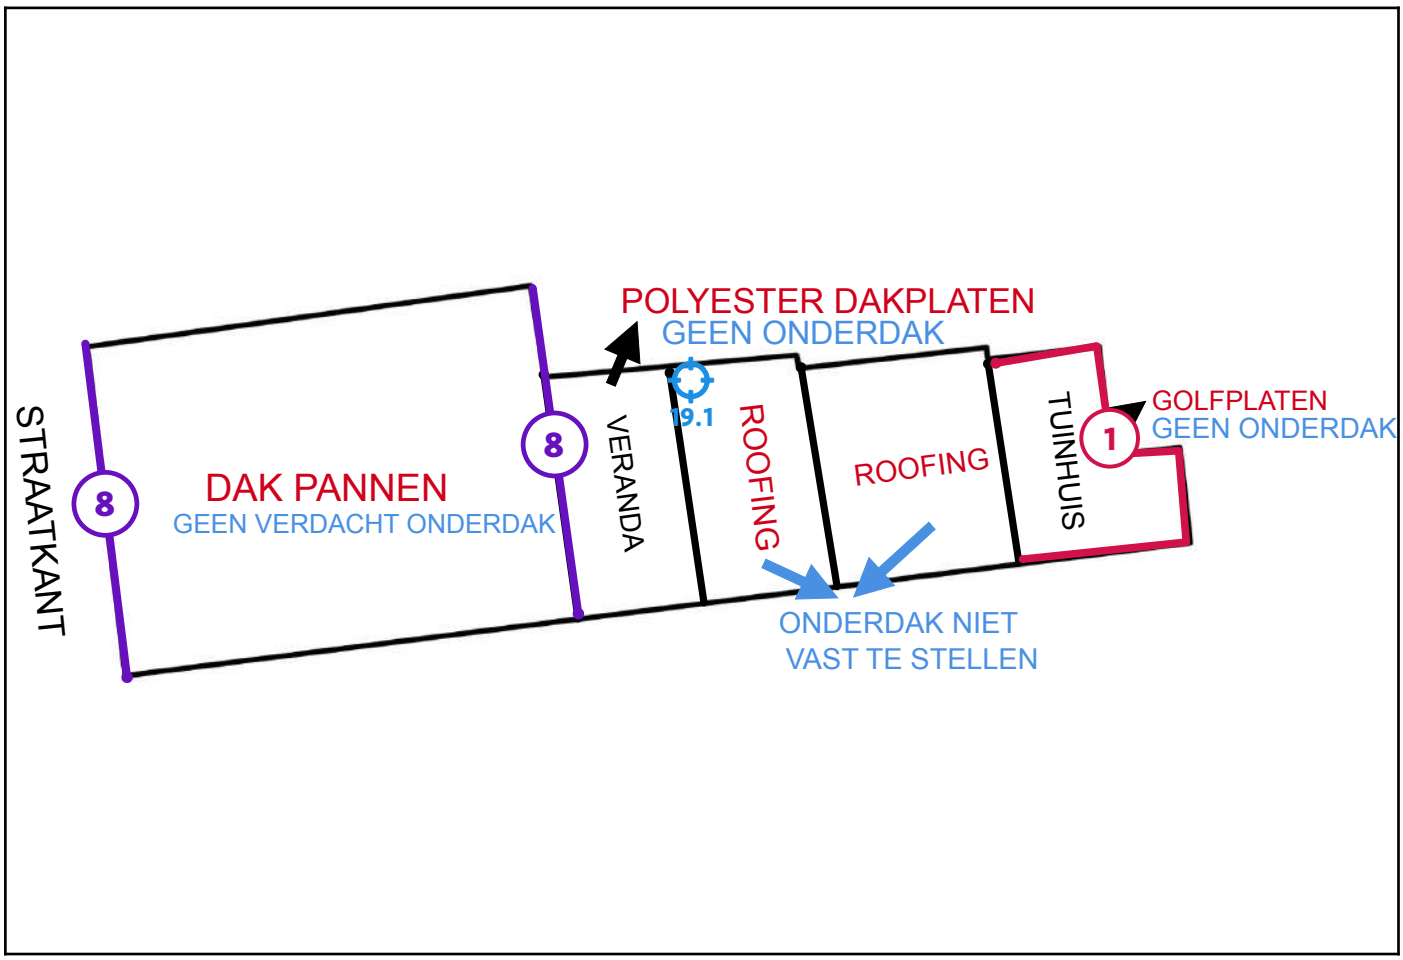
Plan 1.8: Dak

Beschrijving	Type	Actie
1. AC platen - tuinhuis	Asbestmateriaal	Dringend verwijderen
8. Dakgoot: niet zichtbaar (materiaal onbekend)	Beperking	-
19. Roofing	Geen asbest	-
19.1 Code: 7	Puntmonster	-

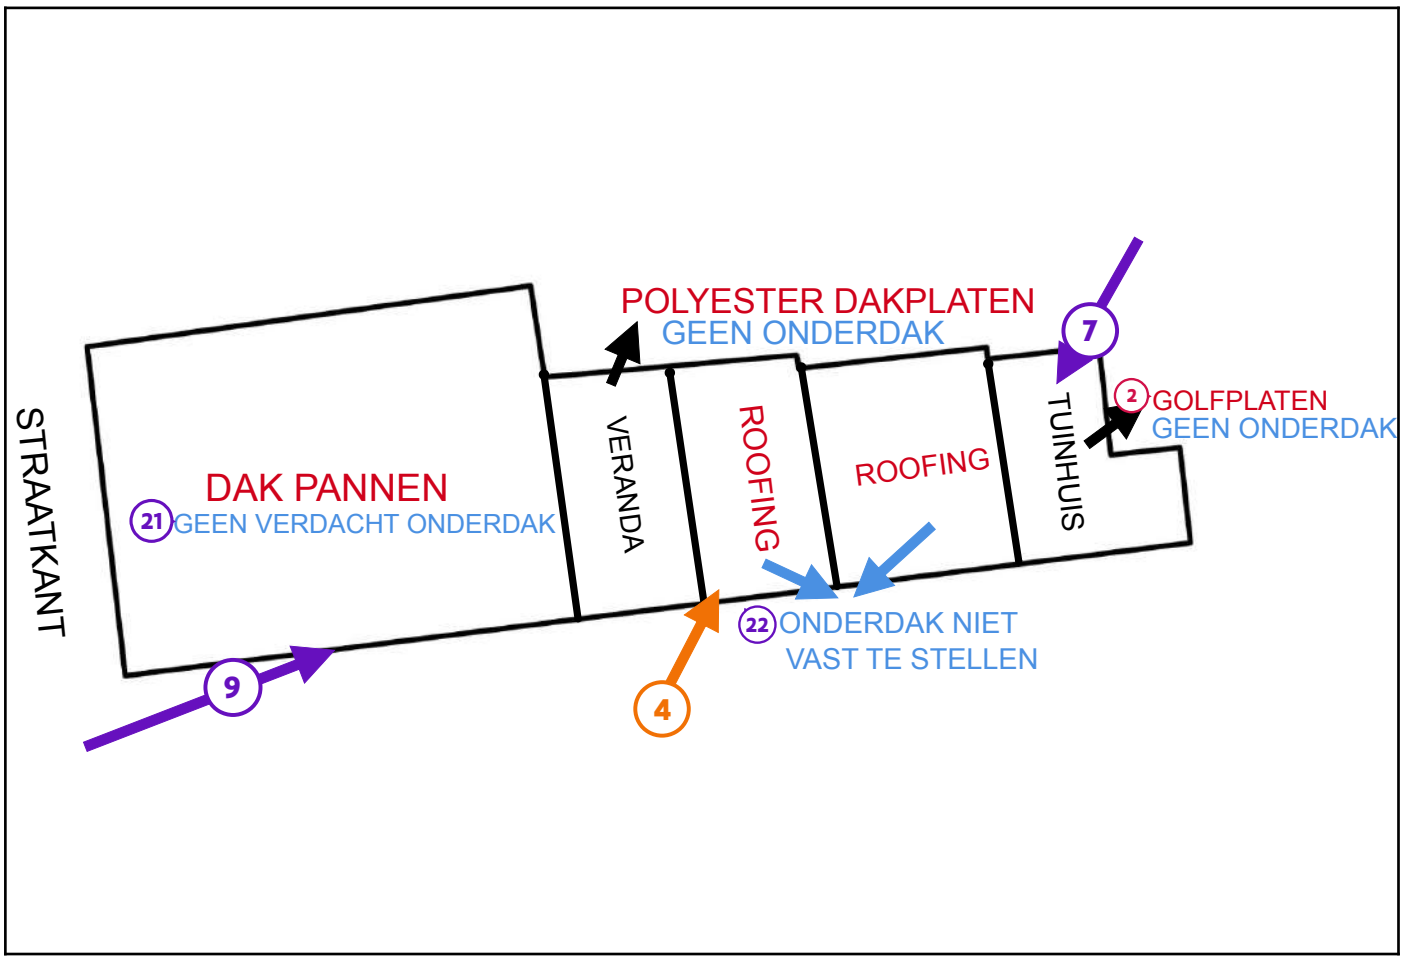
Plan 1.9: Dak

Beschrijving	Type	Actie
2. Golfplaten	Asbestmateriaal	Dringend verwijderen
4. Schouwbuis	Asbestmateriaal	Verwijderen
7. Materiaal in opslag (tuinhuis aan woning)	Beperking	-
9. Schouw op het dak	Beperking	-
21. Onderdak: niet verdacht	Overige ruimte of materiaal	-
22. Onderdak: niet waarneembaar	Overige ruimte of materiaal	-

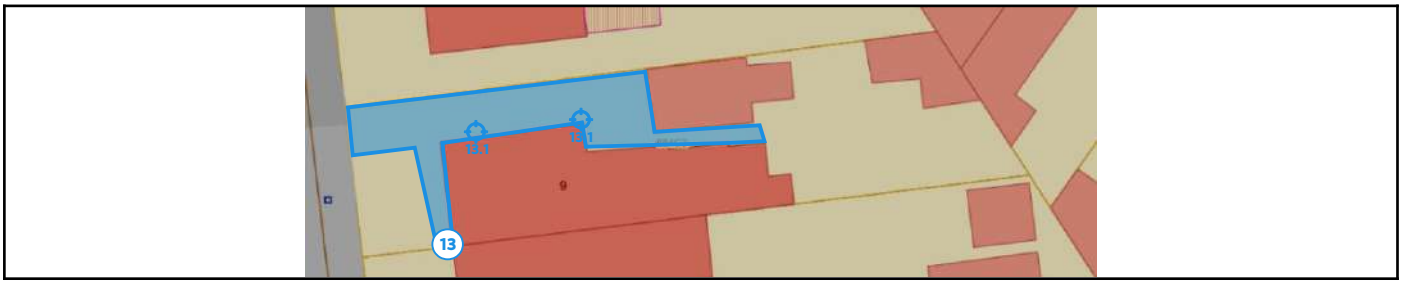
Plan 1.10: Plattegrond

Beschrijving	Type	Actie
13. Asfalt	Geen asbest	-
13.1 Code: 9	Mengmonster	-

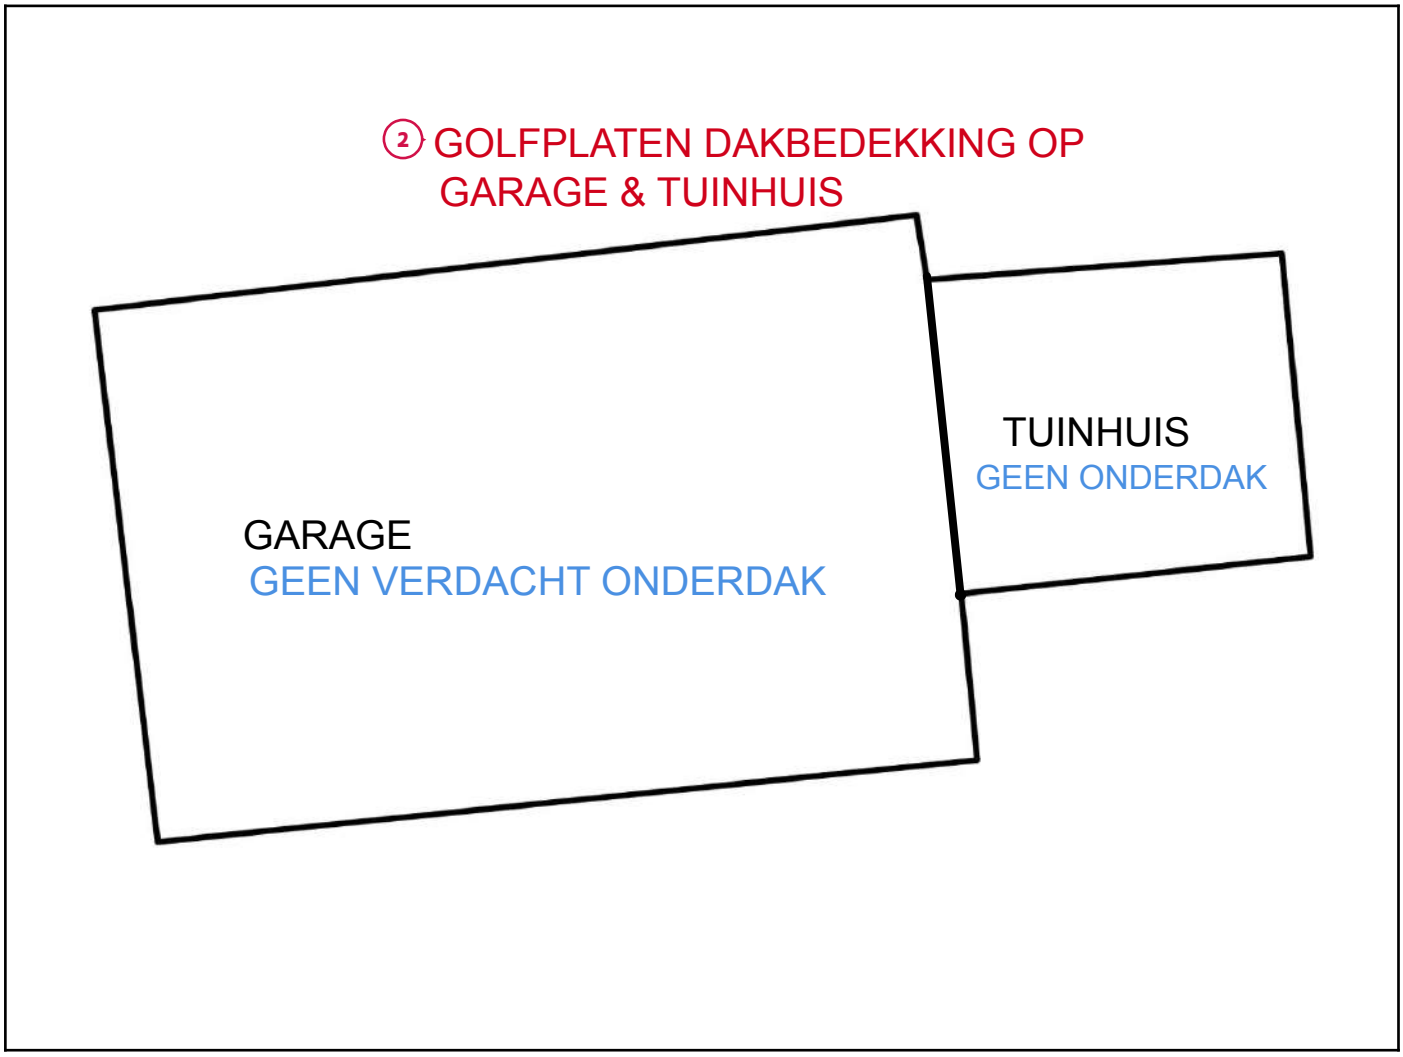
Plan 2.1: Garage & tuinhuis

Beschrijving	Type	Actie
2. Golfplaten	Asbestmateriaal	Dringend verwijderen

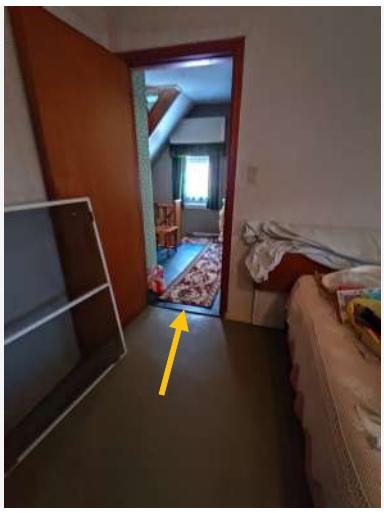
Fiche 5: Deurdorpels binnen (massal)

Beschrijving	Deurdorpels binnen (massal)
Omgeving	Binnen
Primaire drager	Wandopening verticaal (raam, deur, ...)
Asbestmateriaal	Plaat, paneel, tablet - Type Massal
Bindmiddel van asbestmateriaal	Cement
Gebondenheid op basis van bindmiddel	Hecht
Hoeveelheid (oppervlakte - dikte - aantal)	• 1,00 m^2 - 2,00 cm - 1 stuk
Totaal volume	0,02 m^3
Eenvoudig bereikbaar	Ja
Bevestigingswijze	• Verlijmd, ingegoten, versmeerd
Identificatiemethode	De asbestdeskundige beoordeelt het materiaal als asbesthoudend, en dit zonder monstername.
Destructieve handeling voor identificatie	Nee
Opmerking	Visueel verdacht beschouwd. Aantal stuks 3 De vermelde oppervlaktes, diktes en volumes betreffen een beredeneerde schatting. Er worden geen rechten verleend aan deze oppervlaktes/diktes/volumes.
