Asbestinventarisattest

Vlaamsekunstlaan 5, 2020 Antwerpen

Attestnummer : **20261022-000205.000**
Uitgegeven op : **22.10.2026**
Geldig tot : **22.10.2036**

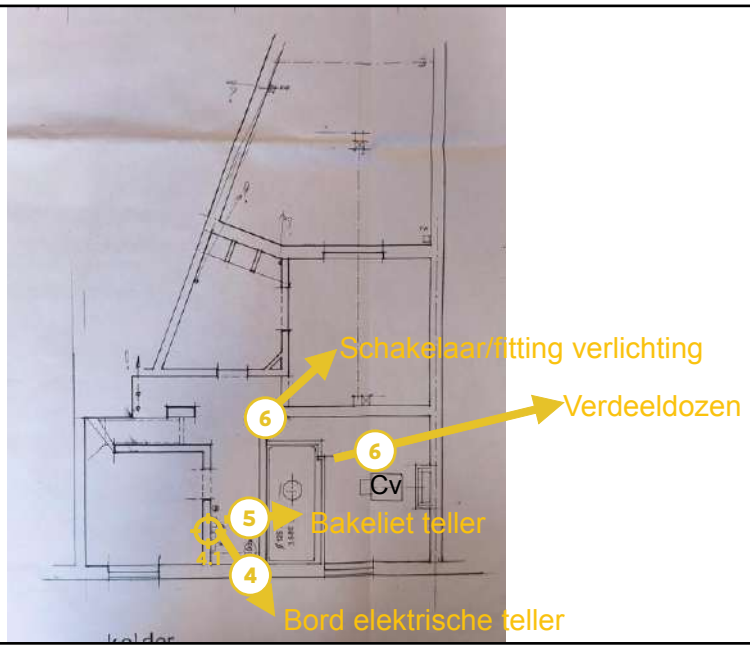
Plan 1.1: Kelder

Beschrijving	Type	Actie
4. Bord elektrische teller.	Asbestmateriaal	Zorgvuldig beheren
4.1 Code: 3	Puntmonster	-
5. Bakeliet Tellerkast.	Asbestmateriaal	Zorgvuldig beheren
6. Bakeliet toep.(schakelaars-stopcontact.-verdeeldozen-radiatorknoppen)	Asbestmateriaal	Zorgvuldig beheren

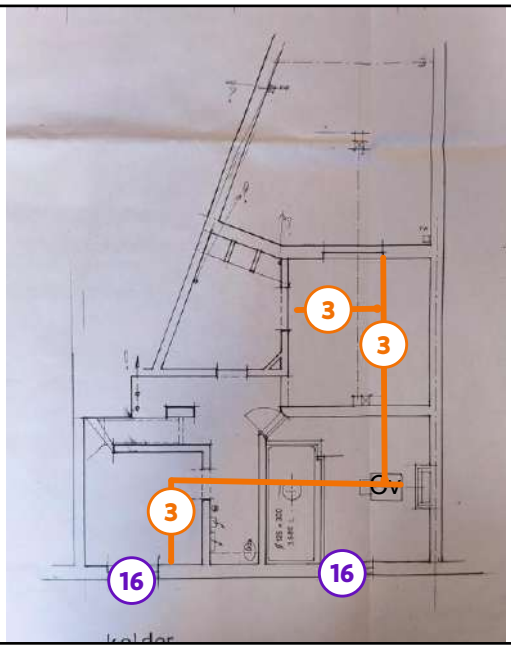
Plan 1.2: Kelder

Beschrijving	Type	Actie
3. Leidingisolatie: bocht/recht.	Asbestmateriaal	Verwijderen
16. Buitenschrijnwerk.	Overige ruimte of materiaal	-

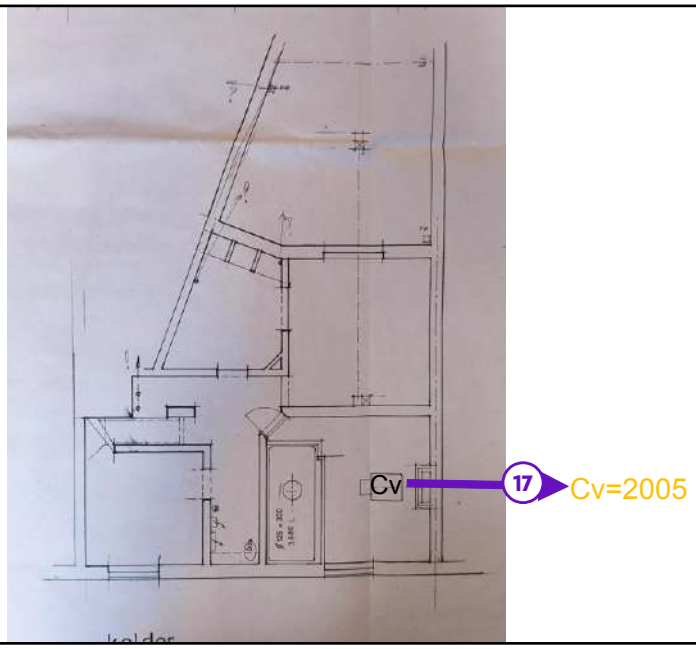
Plan 1.3: Kelder

Beschrijving	Type	Actie
17. CV-installatie.	Overige ruimte of materiaal	-

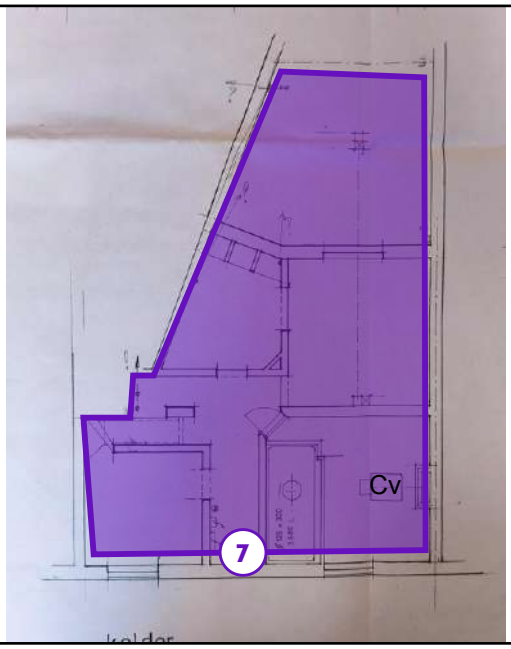
Plan 1.4: Kelder

Beschrijving	Type	Actie
7. Materiaal in opslag kelder algemeen.	Beperking	-

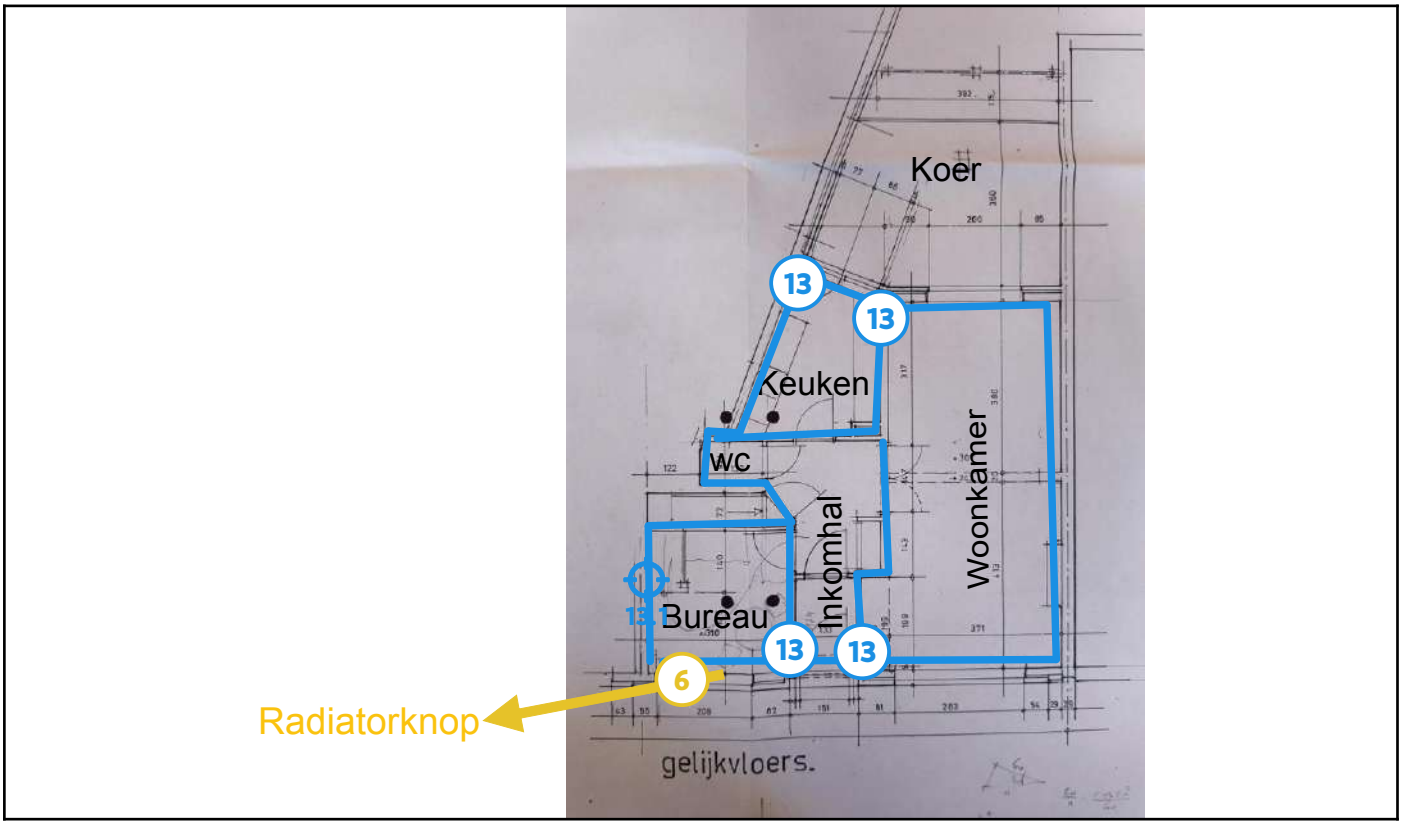
Plan 1.5: Grondplan glvl

Beschrijving	Type	Actie
6. Bakeliet toep.(schakelaars-stopcontact.-verdeeldozen-radiatorknoppen)	Asbestmateriaal	Zorgvuldig beheren
13. Pleisterwerk wanden.	Geen asbest	-
13.1 Code: 1	Mengmonster	-

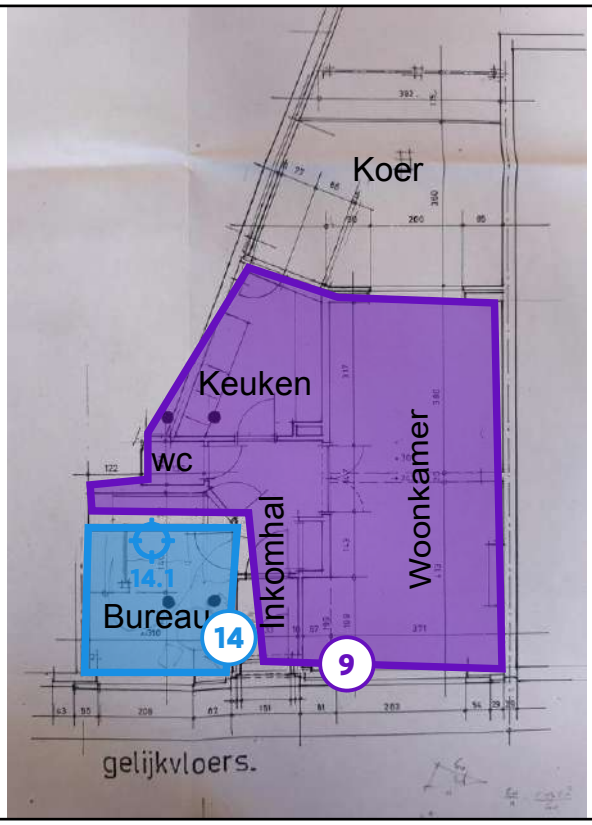
Plan 1.6: Grondplan glvl

Beschrijving	Type	Actie
9. Valse plafonds.	Advies	-
14. Pleisterwerk plafonds.	Geen asbest	-
14.1 Code: 2	Mengmonster	-

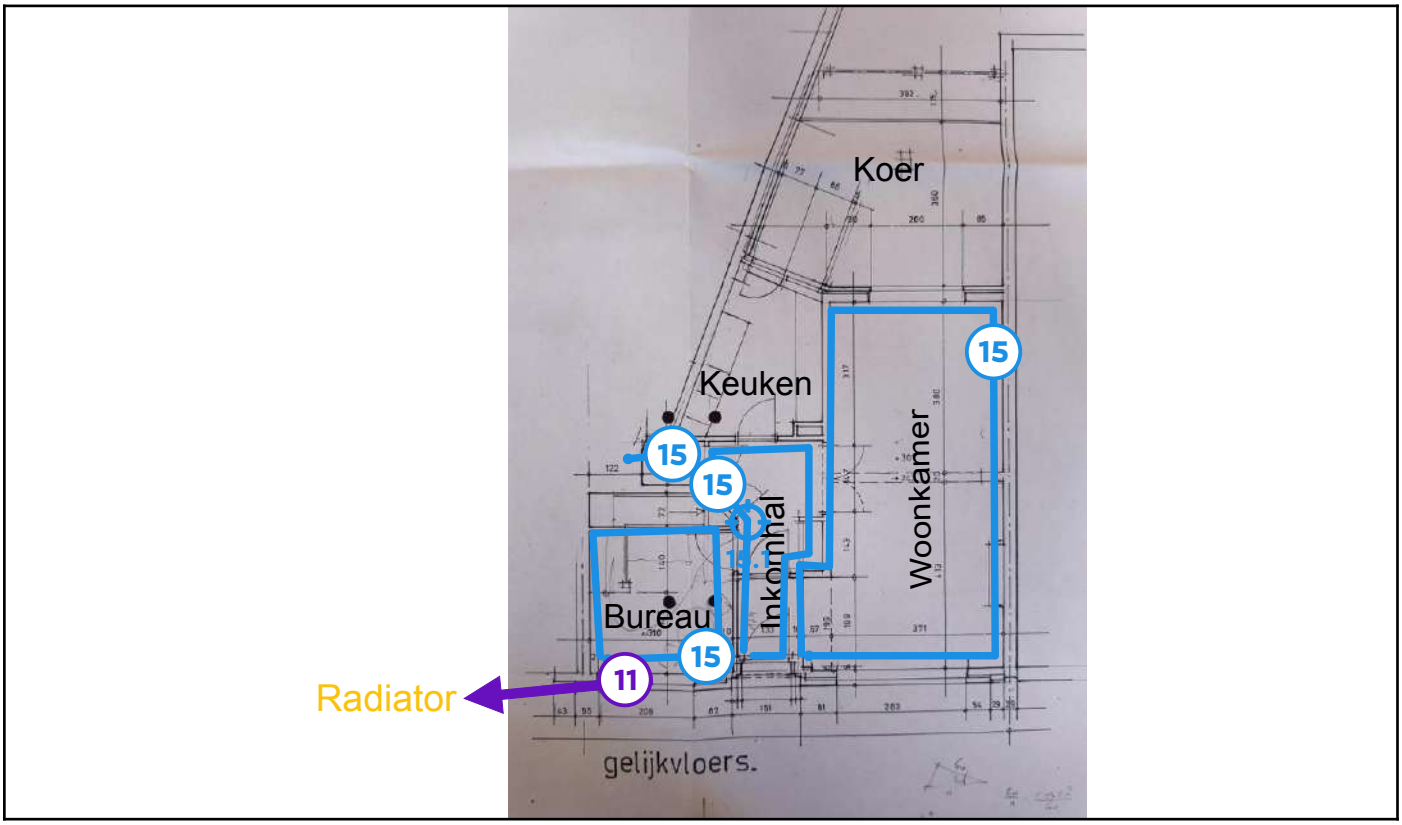
Plan 1.7: Grondplan glvl

Beschrijving	Type	Actie
11. Radiatoren.	Advies	-
15. Sierlijsten.	Geen asbest	-
15.1 Code: 2.1	Mengmonster	-

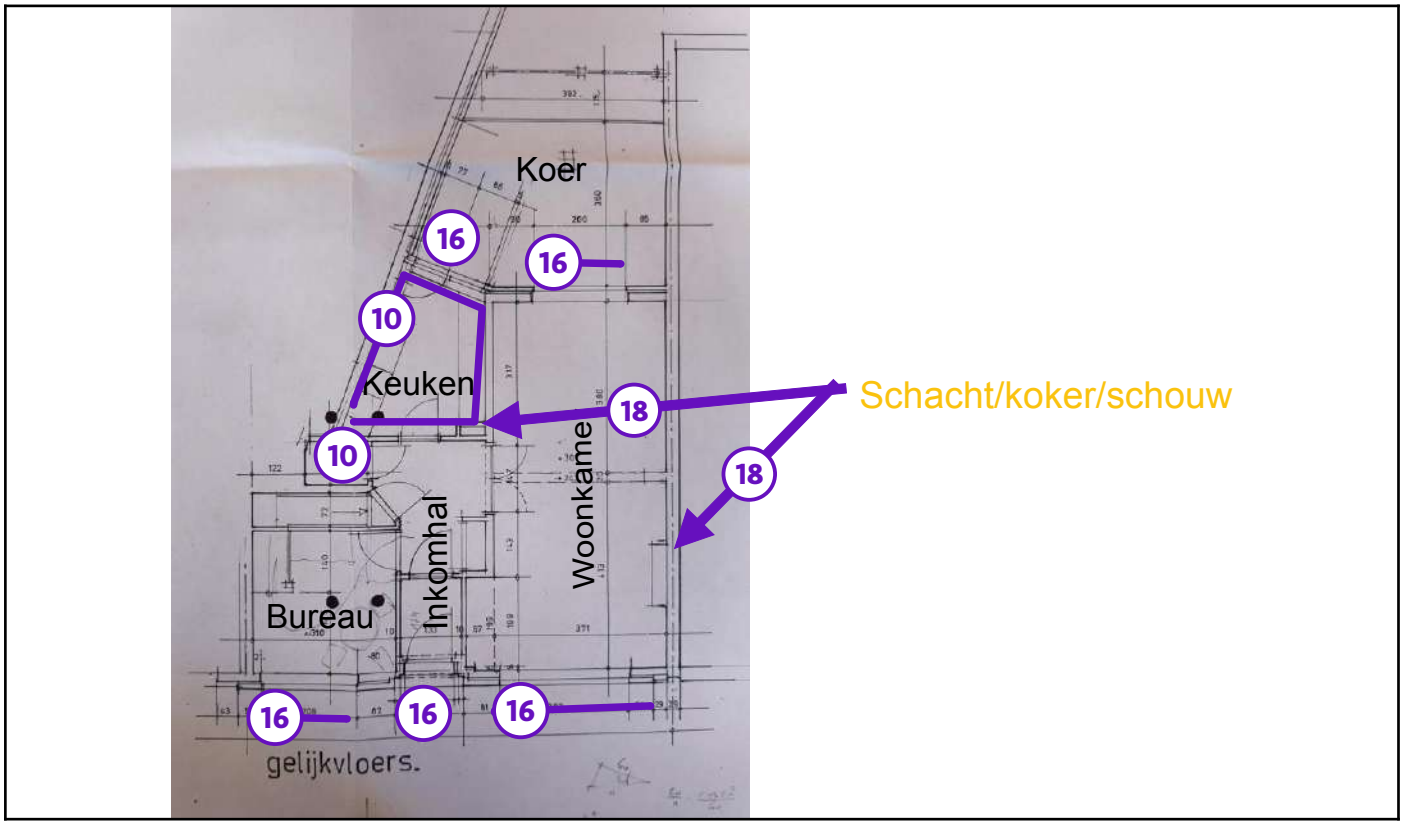
Plan 1.8: Grondplan glvl

Beschrijving	Type	Actie
10. Oud tegelwerk.	Advies	-
16. Buitenschrijnwerk.	Overige ruimte of materiaal	-
18. Schachten/kokers/schouwen.	Overige ruimte of materiaal	-

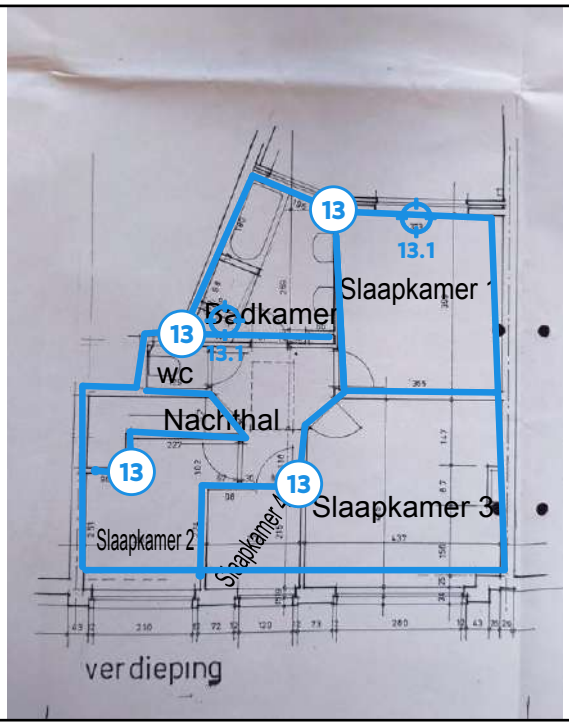
Plan 1.9: Grondplan verdieping

Beschrijving	Type	Actie
13. Pleisterwerk wanden.	Geen asbest	-
13.1 Code: 1	Mengmonster	-

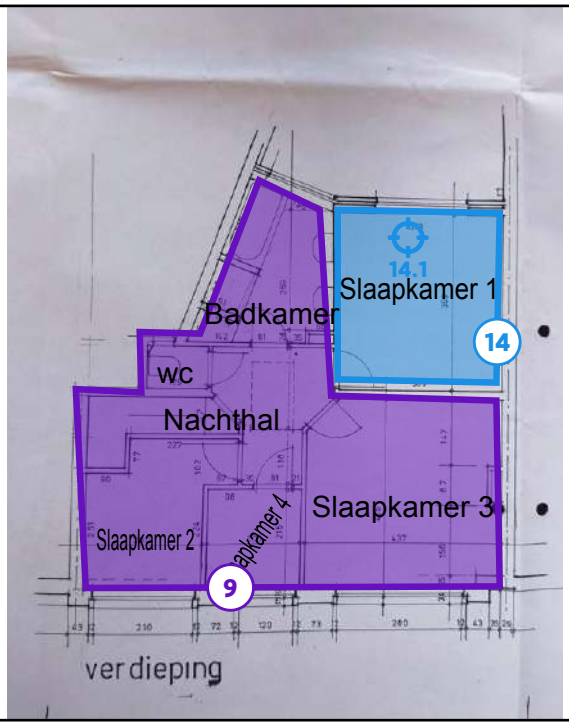
Plan 1.10: Grondplan verdieping

Beschrijving	Type	Actie
9. Valse plafonds.	Advies	-
14. Pleisterwerk plafonds.	Geen asbest	-
14.1 Code: 2	Mengmonster	-

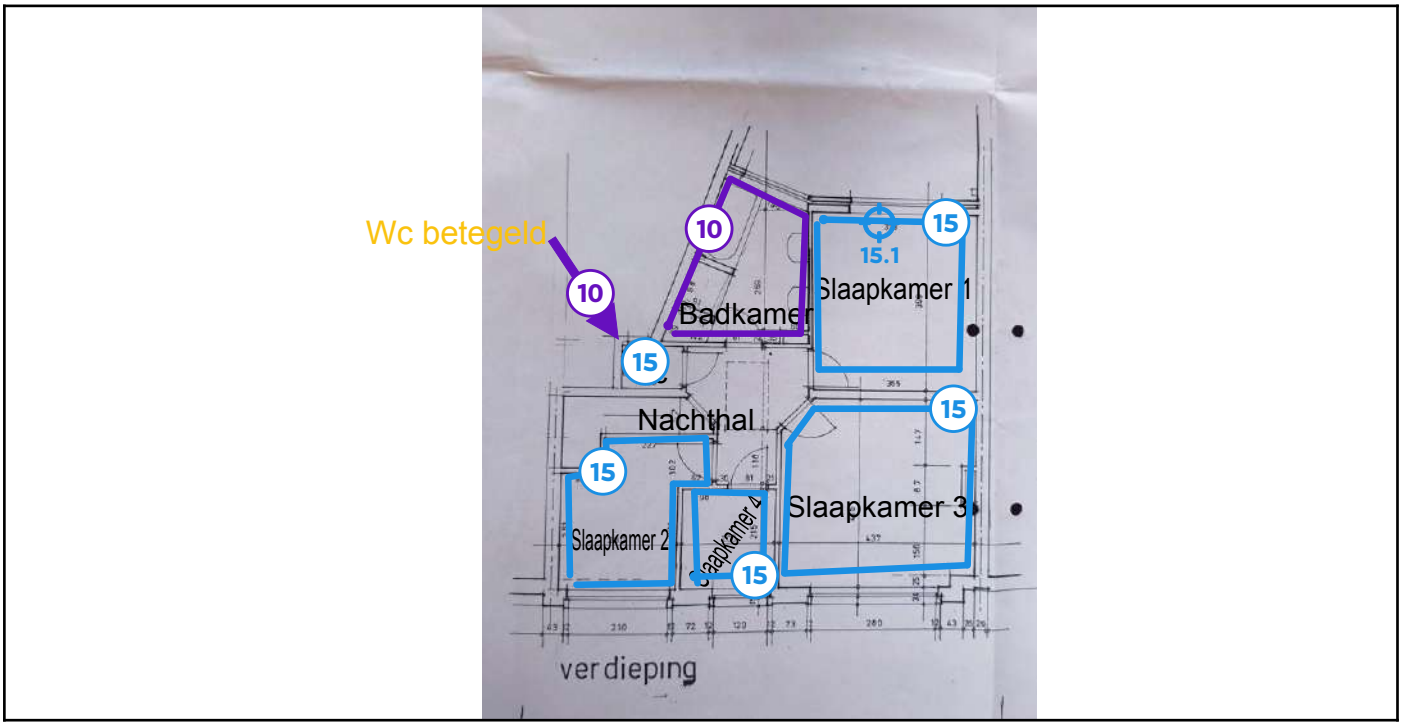
Plan 1.11: Grondplan verdieping

Beschrijving	Type	Actie
10. Oud tegelwerk.	Advies	-
15. Sierlijsten.	Geen asbest	-
15.1 Code: 2.1	Mengmonster	-

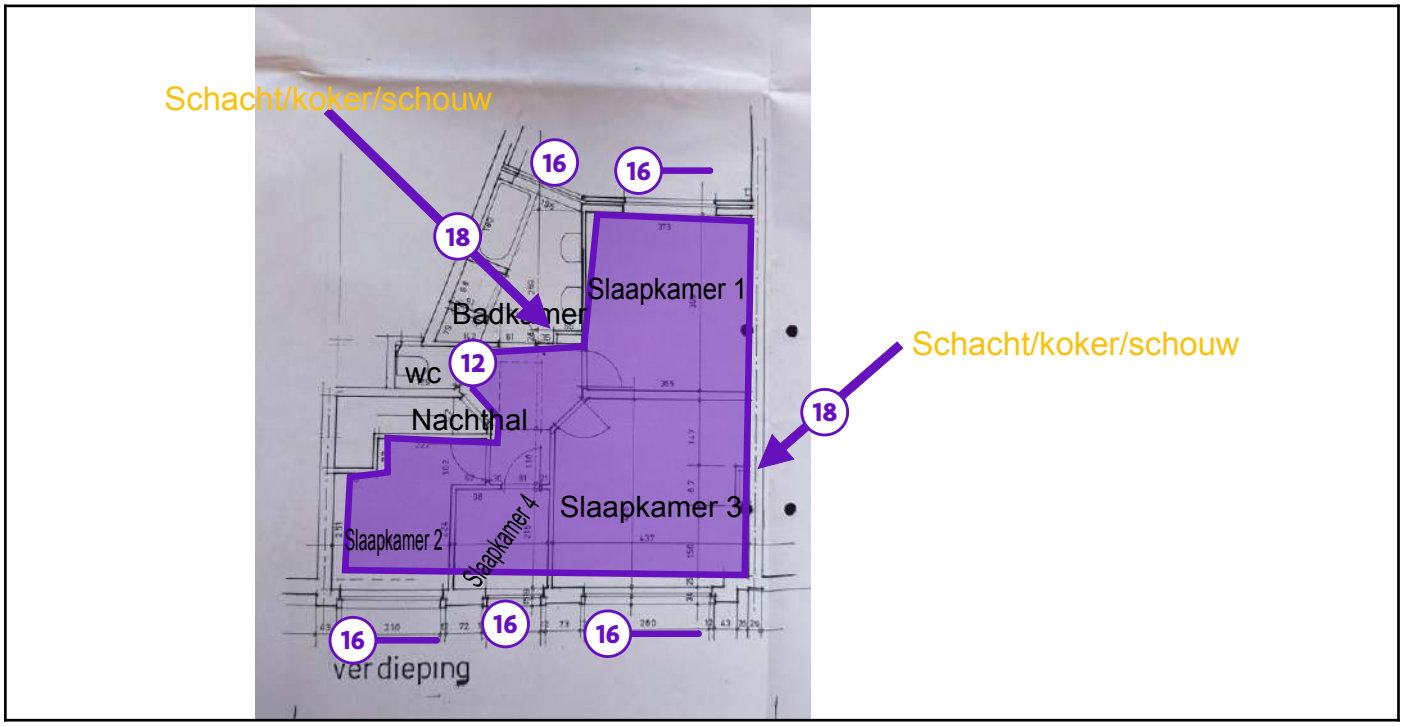
Plan 1.12: Grondplan verdieping

Beschrijving	Type	Actie
12. Lijm onder parketvloer.	Advies	-
16. Buitenschrijnwerk.	Overige ruimte of materiaal	-
18. Schachten/kokers/schouwen.	Overige ruimte of materiaal	-

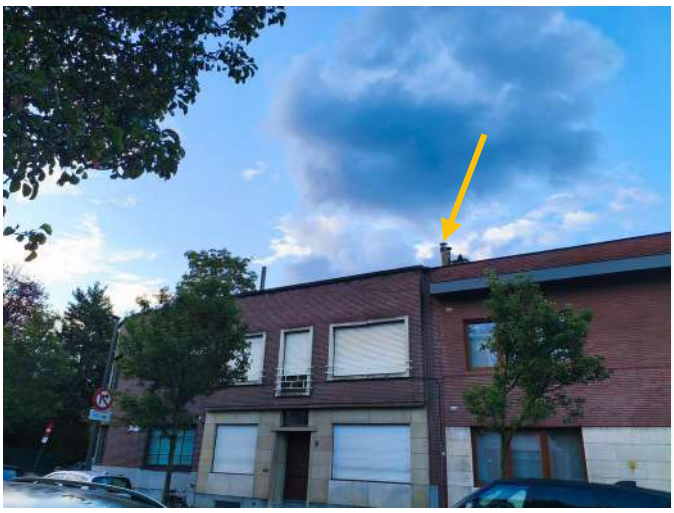
Fiche 1: Schouwhoeden op plat dak.

Eindbeoordeling materiaalrisico	Verhoogd materiaalrisico en/of verhoogde kans op vezelvrijgave

Gebondenheid	Categorie 1: hechtgebonden in oorsprong
Asbestsoort (vezeltype)	Crocidoliet aanwezig
Asbestconcentratie	Laag (< 50%)
Afschermingsgraad van het gehele materiaal	Geheel of deels vrij aan de buitenlucht, maar geen contact met binnenlucht
Toestand van het materiaal	Matig beschadigd, matig verweerd

Beschrijving	Schouwhoeden op plat dak.
Omgeving	Buiten
Primaire drager	HVAC infrastructuur en uitrusting
Asbestmateriaal	Schouwhoed, ventilatiekap (anti-windval)
Bindmiddel van asbestmateriaal	Cement
Gebondenheid op basis van bindmiddel	Hecht
Hoeveelheid (gewicht - aantal)	• 3,00 kg - 1 stuk • 3,00 kg - 1 stuk
Totaal gewicht	6,00 kg
Eenvoudig bereikbaar	Ja
Bevestigingswijze	• Geklemd
Identificatiemethode	De asbestdeskundige beoordeelt het materiaal als asbestverdacht en dus asbesthoudend, en dit zonder monstername. Motivatie: Er is een onderzoeksbeperking die monstername verhindert; De ruimte of het materiaal bevindt zich hoger dan 3,5 meter vanaf een vaste ondergrond.
Destructieve handeling voor identificatie	Nee
Opmerking	Op het dak zijn vanop de straatkant 2 schouwhoeden vastgesteld. De vermelde oppervlaktes, diktes, gewichten en volumes betreffen een beredeneerde schatting. Er worden geen rechten verleend aan deze oppervlaktes/diktes/volumes.

Verwijderen

- Zorg voor een veilig beheer. Vermijd het beschadigen van het asbestmateriaal. Controleer de toestand jaarlijks op wijzigingen.
- Verwijder dit asbestmateriaal zo snel mogelijk. Volg de toestand goed op.
- Voer bijkomende staalname(s) uit.

- Eenvoudige handelingen: mag via doe-het-zelf of door werknemer(s) met opleidingsattest eenvoudige handelingen
  EH via doe-het zelf De schouwhoed kan voorzichtig losgebeiteld worden , extra bevochtigen om stof te voorkomen Standaard dragen van de nodige wegwerp beschermingsmiddelen FFP 3 masker , handschoenen en tyvec CAT III type 5-6 , afwasbaar schoeisel Bij de gemeente/containerpark afsluitzakken halen om dubbel in te pakken , sluit luchtdicht af en breng naar het plaatselijk containerpark als hechtgebonden asbestafval. Voor hechtgebonden toepassingen: Bij verwijdering door doe-het-zelf moet men dit afval dubbel en luchtdicht verpakt aandienen bij het gemeentelijk recyclagepark. Men raadpleegt best op voorhand de voorwaarden van het recyclagepark. Zie ook link Zie https://ovam.vlaanderen.be/wie-mag-wat-verwijderen https://ovam.vlaanderen.be/voorzorgsmaatregelen-bij-asbestverwijdering

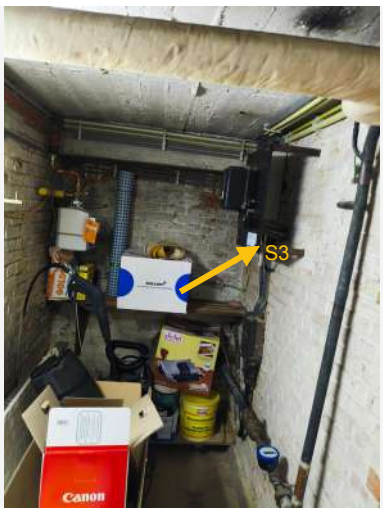
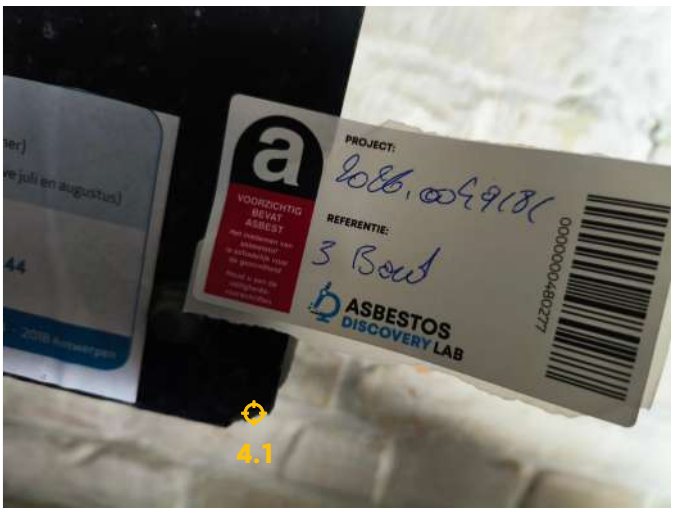
Fiche 4: Bord elektrische teller.

De toepassing is eigendom van de nutsmaatschappij, deze kan pas verwijderd worden na het uit dienst nemen van de bestaande (bakeliet) teller.

Eindbeoordeling materiaalrisico	Zeer laag materiaalrisico en/of zeer lage kans op vezelvrijgave

Gebondenheid	Categorie 1: hechtgebonden in oorsprong
Asbestsoort (vezeltype)	Alleen chrysotiel aanwezig
Asbestconcentratie	Laag (< 50%)
Afschermingsgraad van het gehele materiaal	Geheel of deels vrij aan de binnenlucht, maar geen contact met binnenluchtstromen
Toestand van het materiaal	Onbeschadigd, niet verweerd

#	Type	Referentie	Resultaat
4.1	Puntmonster	3	Chrysotiel

Zorgvuldig beheren

- Zorg voor een veilig beheer. Vermijd het beschadigen van het asbestmateriaal. Controleer de toestand jaarlijks op wijzigingen.

De toepassing dient verwijderd te worden door de netbeheerder, vermoedelijk word dit uitgevoerd wanneer de oude meterkast vervangen word door een digitale meter. Zie ook link Zie https://ovam.vlaanderen.be/wie-mag-wat-verwijderen https://ovam.vlaanderen.be/voorzorgsmaatregelen-bij-asbestverwijdering https://ovam.vlaanderen.be/asbestafval-afvoeren Zie ook wetgevend kader (website van de OVAM en CODEX boek VI titel 3).
  http://werk.belgie.be/sites/default/files/content/documents/Welzijn op het werk/Regelgeving/Codex boek VI titel 3 Asbest.pdf methodiek verwijderingsmethodes worden achteraan in het attest verder toegelicht

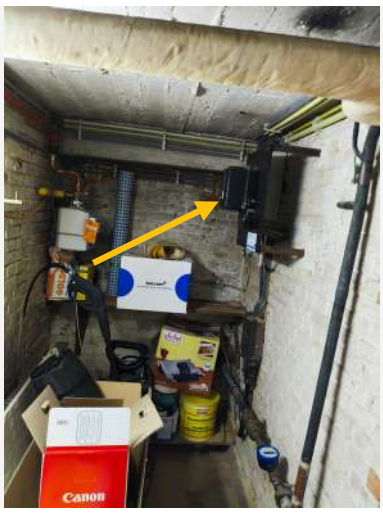
Fiche 5: Bakeliet Tellerkast.

De toepassing is eigendom van de nutsmaatschappij. Bij verwijdering /vervangen van het toestel is een bijkomende staalname aangewezen om de berging van afvalstromen te beheersen. Dit valt dan onder de verantwoordelijkheid van de netwerkbeheerder.

Eindbeoordeling materiaalrisico	Laag materiaalrisico en/of verlaagde kans op vezelvrijgave

Gebondenheid	Categorie 1: hechtgebonden in oorsprong
Asbestsoort (vezeltype)	Crocidoliet aanwezig
Asbestconcentratie	Laag (< 50%)
Afschermingsgraad van het gehele materiaal	Geheel of deels vrij aan de binnenlucht, maar geen contact met binnenluchtstromen
Toestand van het materiaal	Onbeschadigd, niet verweerd

Zorgvuldig beheren

- Zorg voor een veilig beheer. Vermijd het beschadigen van het asbestmateriaal. Controleer de toestand jaarlijks op wijzigingen.
- Voer bijkomende staalname(s) uit.
- Een bijkomend onderzoek zou kunnen gebeuren na demontage van de toepassing, zodat dit op een veilige en verantwoorde manier kan gebeuren. Het bijkomend onderzoek kan bijdragen tot een betere inschatting van het risico en helpt om de (mogelijke) asbestafvalstroom te beperken.

De toepassing dient verwijderd te worden door de netbeheerder, vermoedelijk word dit uitgevoerd wanneer de oude meterkast vervangen word door een digitale meter. Zie ook link Zie https://ovam.vlaanderen.be/wie-mag-wat-verwijderen https://ovam.vlaanderen.be/voorzorgsmaatregelen-

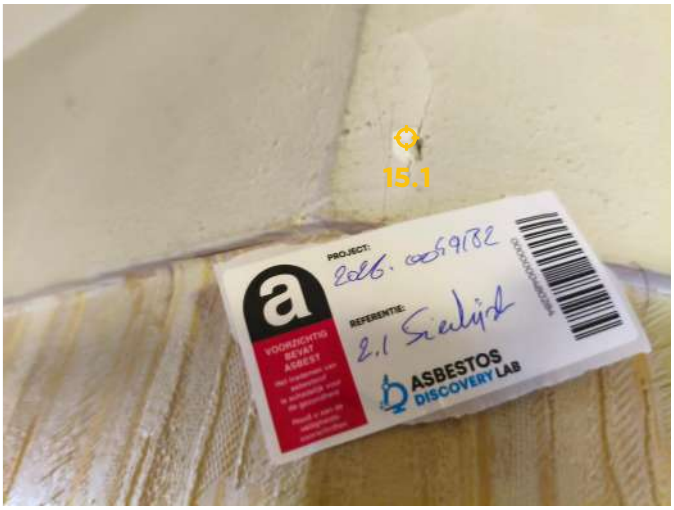
Fiche 15: Sierlijsten.

Geen asbest

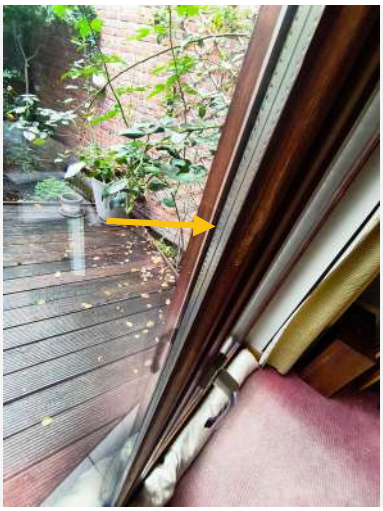
Beschrijving	Notitie	Terug te vinden op plannen
Fiche 16: Buitenschrijnwerk.	De gebruikte siliconen kit is niet asbestverdacht	Plan 1.2: Kelder Plan 1.8: Grondplan glvl Plan 1.12: Grondplan verdieping
Fiche 17: CV-installatie.	De CV ketel werd gecontroleerd(bwj 2005) en is niet asbest verdacht geen risico bouwjaar.	Plan 1.3: Kelder
