Asbestinventarisattest

Leten 7, 3740 Bilzen

Attestnummer : **20230123-000441.000**
Uitgegeven op : **23.01.2023**
Geldig tot : **23.01.2033**

Niet-asbestveilig

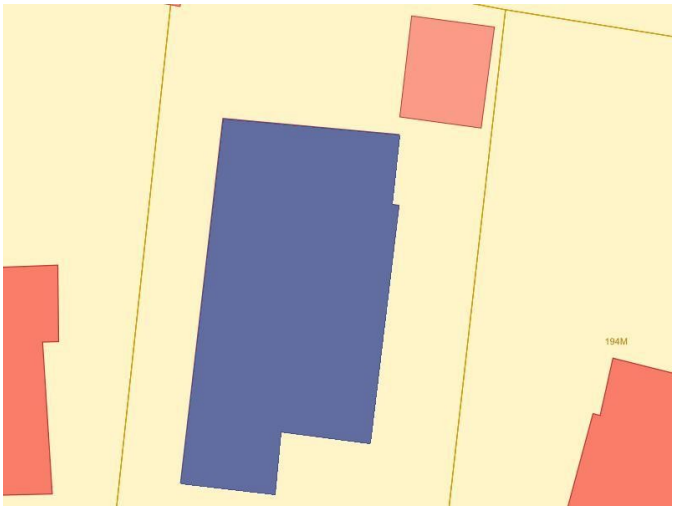
Zone 1: Hoofdgebouw

Tijdens de inspectie vastgesteld:

3 Asbestmaterialen

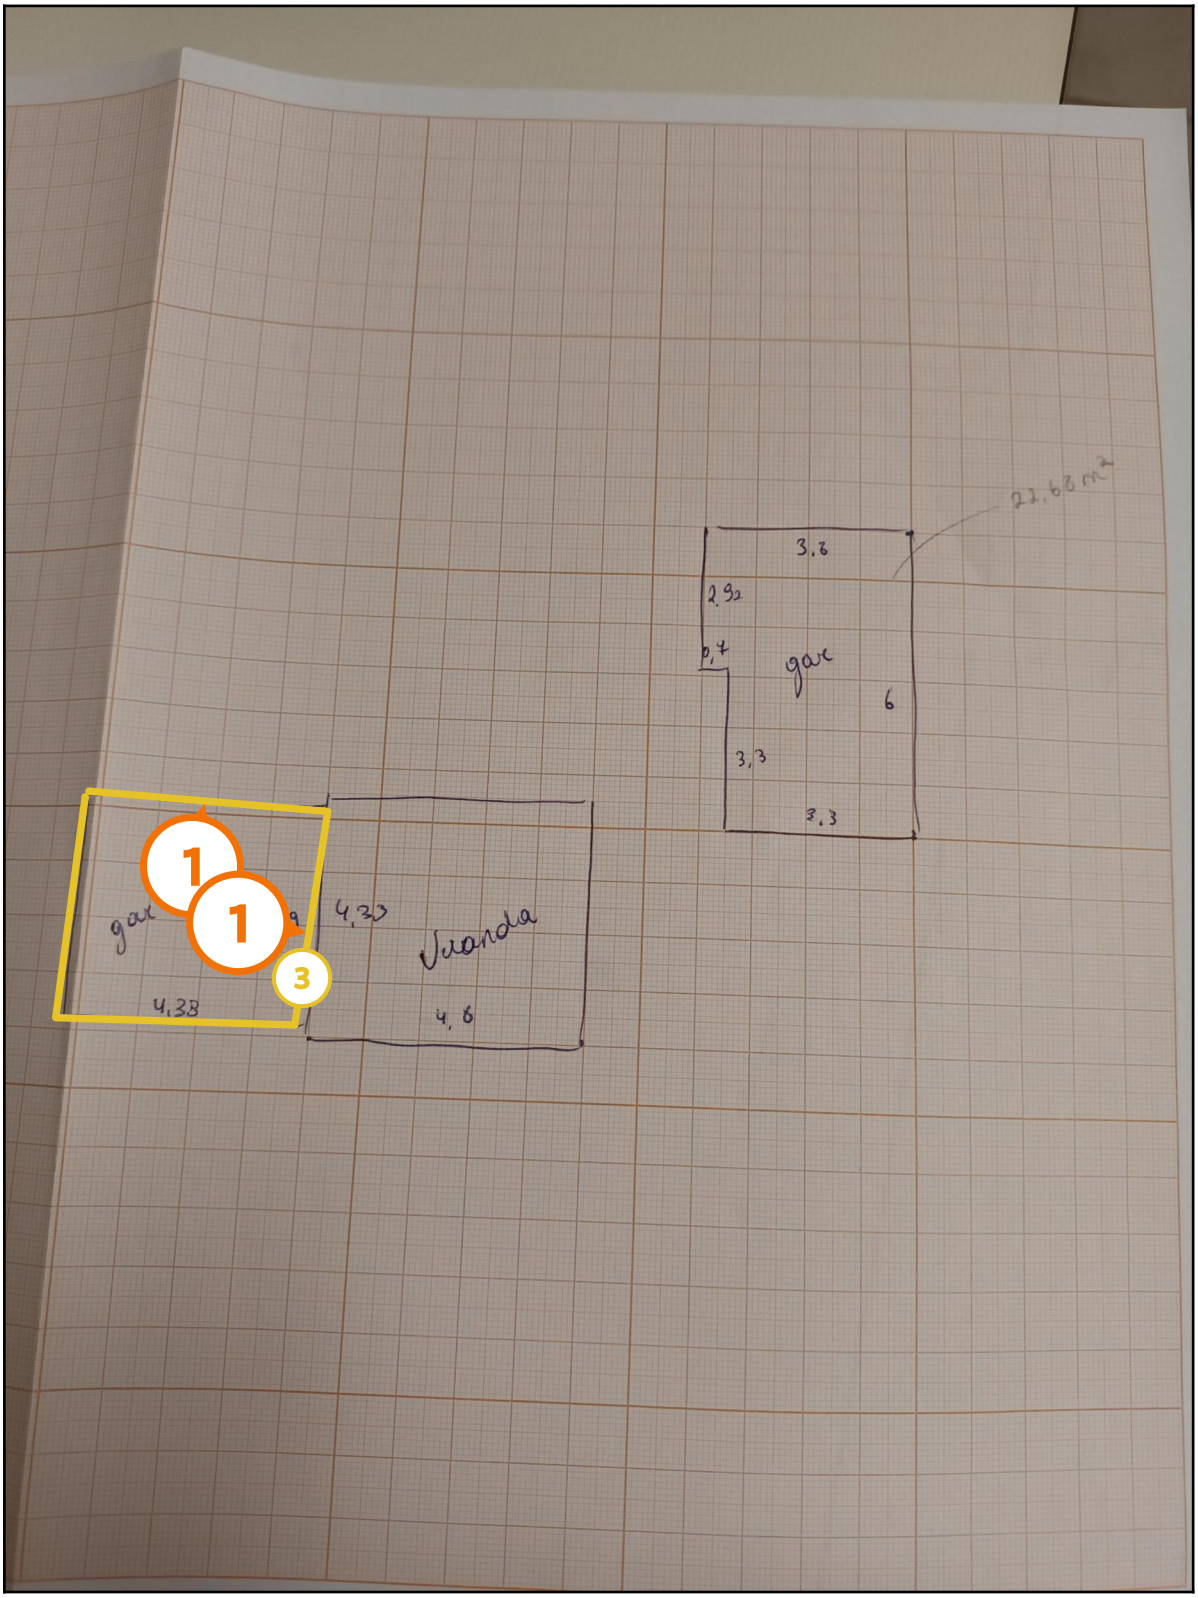
Plan 1.2: Plan GLV2

1. Mastiek aan de ramen	Asbestmateriaal	Verwijderen
3. Roofing plat dak achterbouw.	Asbestmateriaal	Zorgvuldig beheren

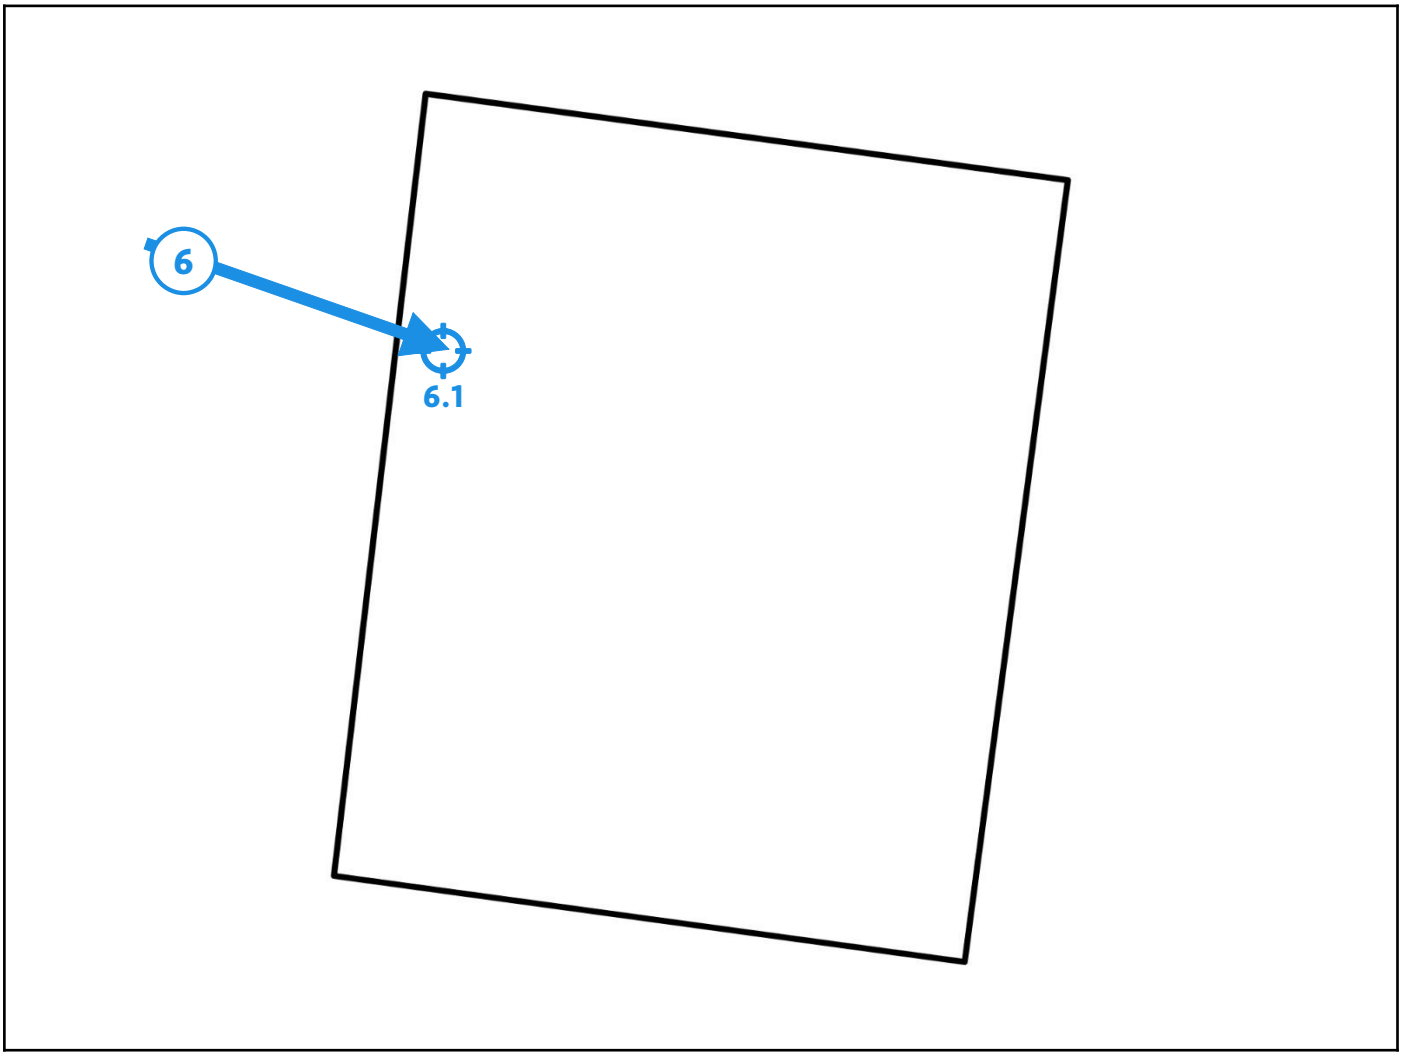
Plan 2.1: Bijgebouw plan

Beschrijving	Type	Actie
6. Roofing onderdak garage.	Geen asbest	-
6.1 Code: S4	Puntmonster	-

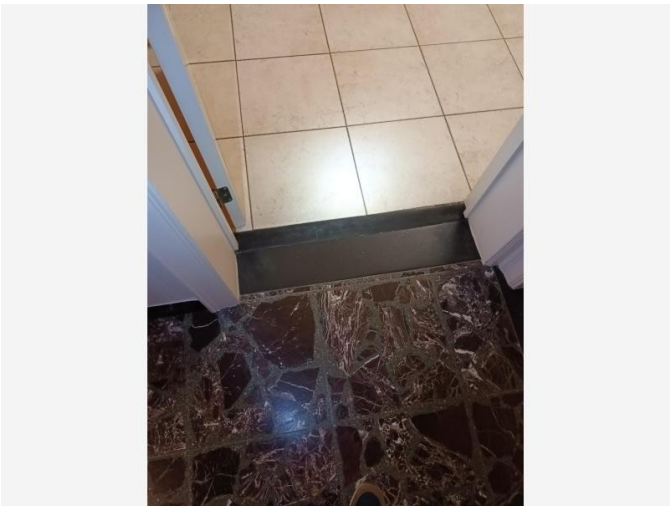
Fiche 2: Massal dorpels

Eindbeoordeling materiaalrisico	Laag materiaalrisico en/of verlaagde kans op vezelvrijgave

Gebondenheid	Categorie 1: hechtgebonden in oorsprong
Asbestsoort (vezeltype)	Alleen chrysotiel
Asbestconcentratie	Laag (< 50%)
Afschermingsgraad van het gehele materiaal	Geheel of deels (ook) vrij aan de binnenlucht
Toestand van het materiaal	Licht beschadigd, licht verweerd. Intact materiaal type Pical – asbestboard of categorie III 'gebondenheid'

Beschrijving	Massal dorpels
Omgeving	Binnen
Primaire drager	Vloer
Asbestmateriaal	Plaat, paneel, tablet - Type Massal
Bindmiddel van asbestmateriaal	Kunststof of -hars
Gebondenheid op basis van bindmiddel	Hecht
Hoeveelheid (gewicht - aantal)	• 30,00 kg - 1 stuk
Totaal gewicht	30,00 kg
Eenvoudig bereikbaar	Ja
Bevestigingswijze	• Verlijmd, ingegoten, versmeerd
Identificatiemethode	Vaststelling zonder monstername

Zorgvuldig beheren

- Zorg voor een veilig beheer. Vermijd het beschadigen van het asbestmateriaal. Controleer de toestand jaarlijks op wijzigingen.
- Voer bijkomende staalname(s) uit.

- Eenvoudige handelingen: mag via doe-het-zelf of door werknemer(s) met opleidingsattest eenvoudige handelingen
  Beitel de toepassing voorzichtig los, plaats in een asbest bag en breng naar een containerpark. Het dragen van beschermende kledij is verplicht.

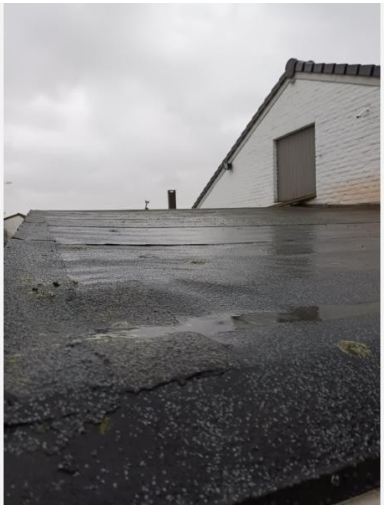
Fiche 3: Roofing plat dak achterbouw.

Eindbeoordeling materiaalrisico	Laag materiaalrisico en/of verlaagde kans op vezelvrijgave

Gebondenheid	Categorie 1: hechtgebonden in oorsprong
Asbestsoort (vezeltype)	Crocidoliet aanwezig
Asbestconcentratie	Laag (< 50%)
Afschermingsgraad van het gehele materiaal	Geheel of deels vrij aan de buitenlucht
Toestand van het materiaal	Licht beschadigd, licht verweerd. Intact materiaal type Pical – asbestboard of categorie III 'gebondenheid'

Beschrijving	Roofing plat dak achterbouw.
Omgeving	Buiten
Primaire drager	Plat dak
Asbestmateriaal	Dak- en gevelbekleding - Roofing
Bindmiddel van asbestmateriaal	Bitumen (roofing, teer, asfalt)
Gebondenheid op basis van bindmiddel	Hecht
Hoeveelheid (oppervlakte - aantal)	• 17,00 m^2 - 1 stuk
Totale oppervlakte	17,00 m^2
Eenvoudig bereikbaar	Ja
Bevestigingswijze	• Verlijmd, ingegoten, versmeerd
Identificatiemethode	Vaststelling zonder monstername

Zorgvuldig beheren

- Zorg voor een veilig beheer. Vermijd het beschadigen van het asbestmateriaal. Controleer de toestand jaarlijks op wijzigingen.
- Voer bijkomende staalname(s) uit.

- Eenvoudige handelingen: mag via doe-het-zelf of door werknemer(s) met opleidingsattest eenvoudige handelingen
  Verwijdering EH opgeleid personeel (dakwerker met 8u basisopleiding asbest) , Roofing is gelijmd/gebrand.

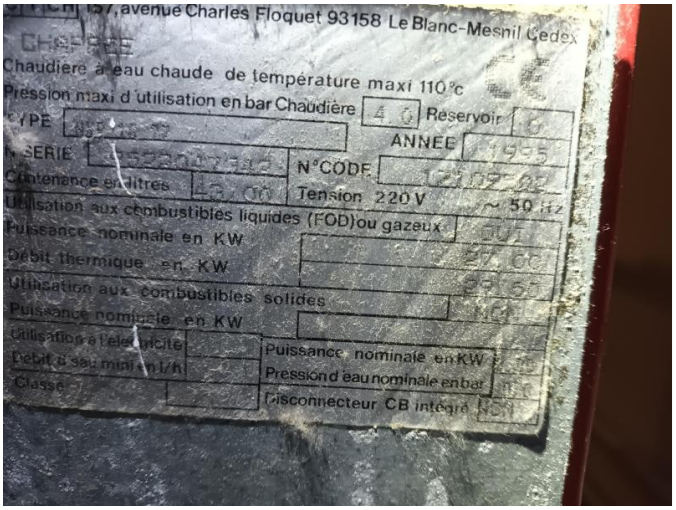
Fiche 5: cv ketel bwj 1995

Identificatiemethode	Redelijk vermoeden
Primaire drager	HVAC infrastructuur en uitrusting
(Asbest)materiaal	Pakking, dichting
Bindmiddel	Karton - papier - viltachtig
Gebondenheid bindmiddel	Niet-hechtgebonden

Laat de ketel controleren door een erkend loodgieter met de nodige opleiding in asbest.

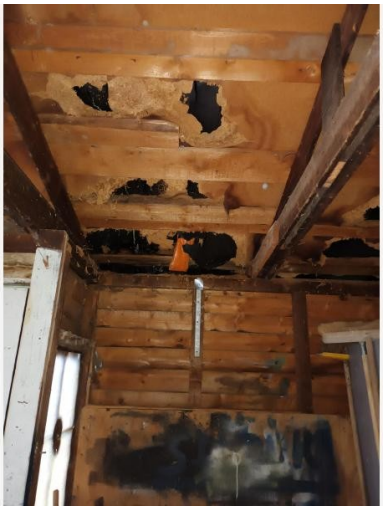
Fiche 6: Roofing onderdak garage.

Geen asbest

#	Type	Referentie	Resultaat
6.1	Puntmonster	S4	Geen asbest

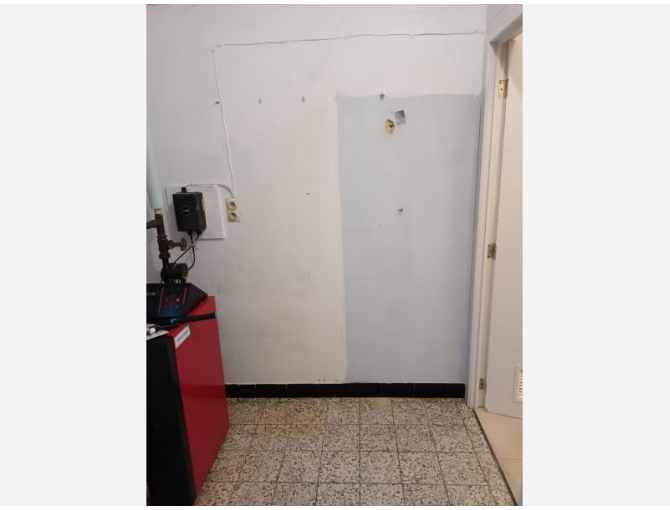
Fiche 7: Pleisterwerk muren

Geen asbest

#	Type	Referentie	Resultaat
7.1	Mengmonster	S1	Geen asbest
