Asbestinventarisattest

de Gerlachestraat 16/4, 3500 Hasselt

Attestnummer : **20260603-000450.000**
Uitgegeven op : **03.06.2026**
Geldig tot : **Onbeperkt** (tenzij de toestand wijzigt)

Asbestveilig (maar mogelijk niet asbestvrij)

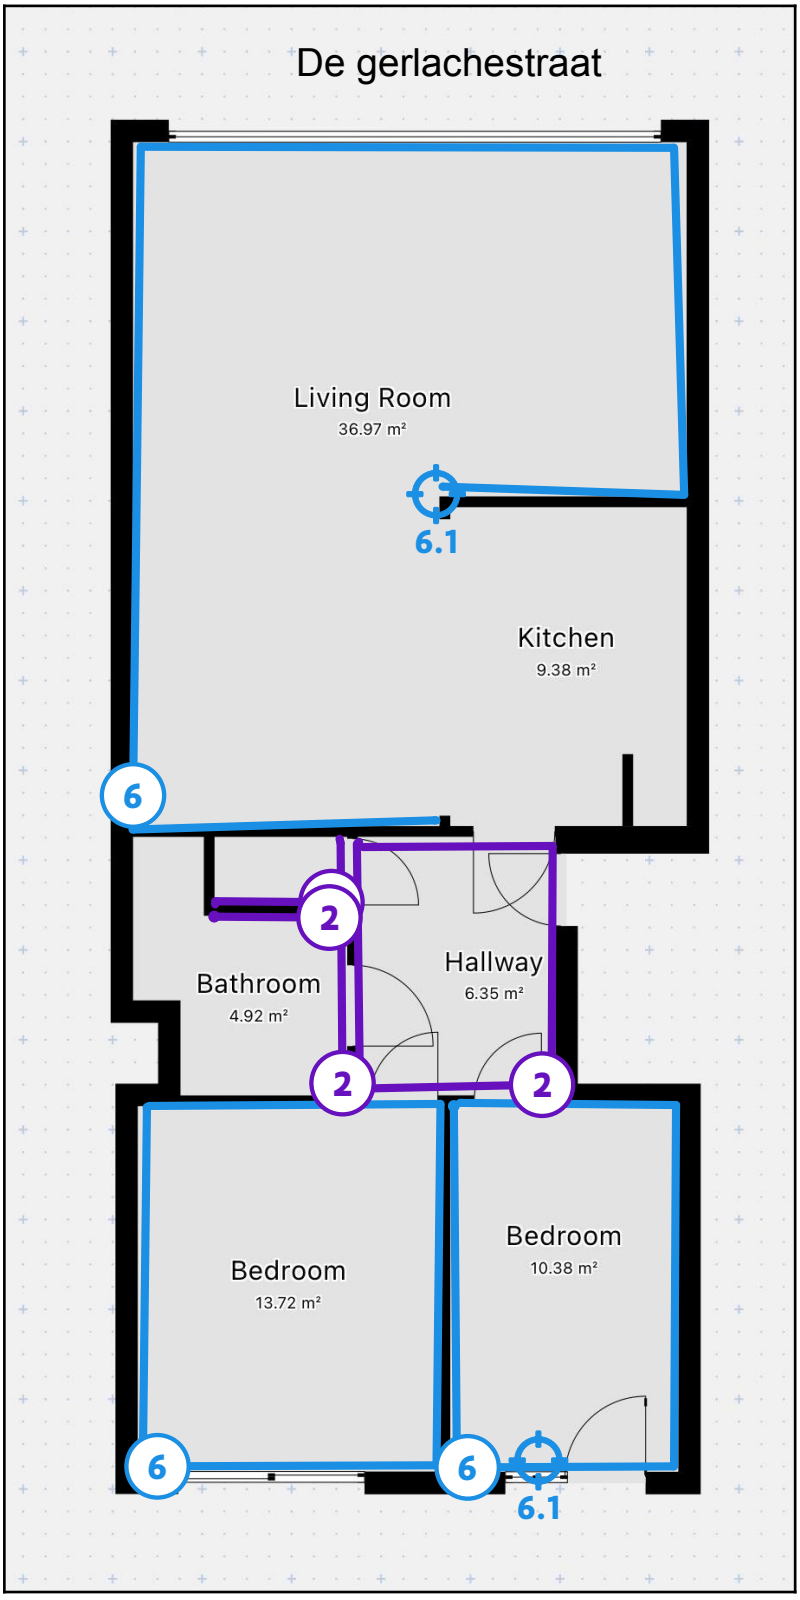
Plan 1.1: Appartement

2. Valse wanden	Advies	-
6. Muurpleister	Geen asbest	-
6.1 Code: 1	Mengmonster	-

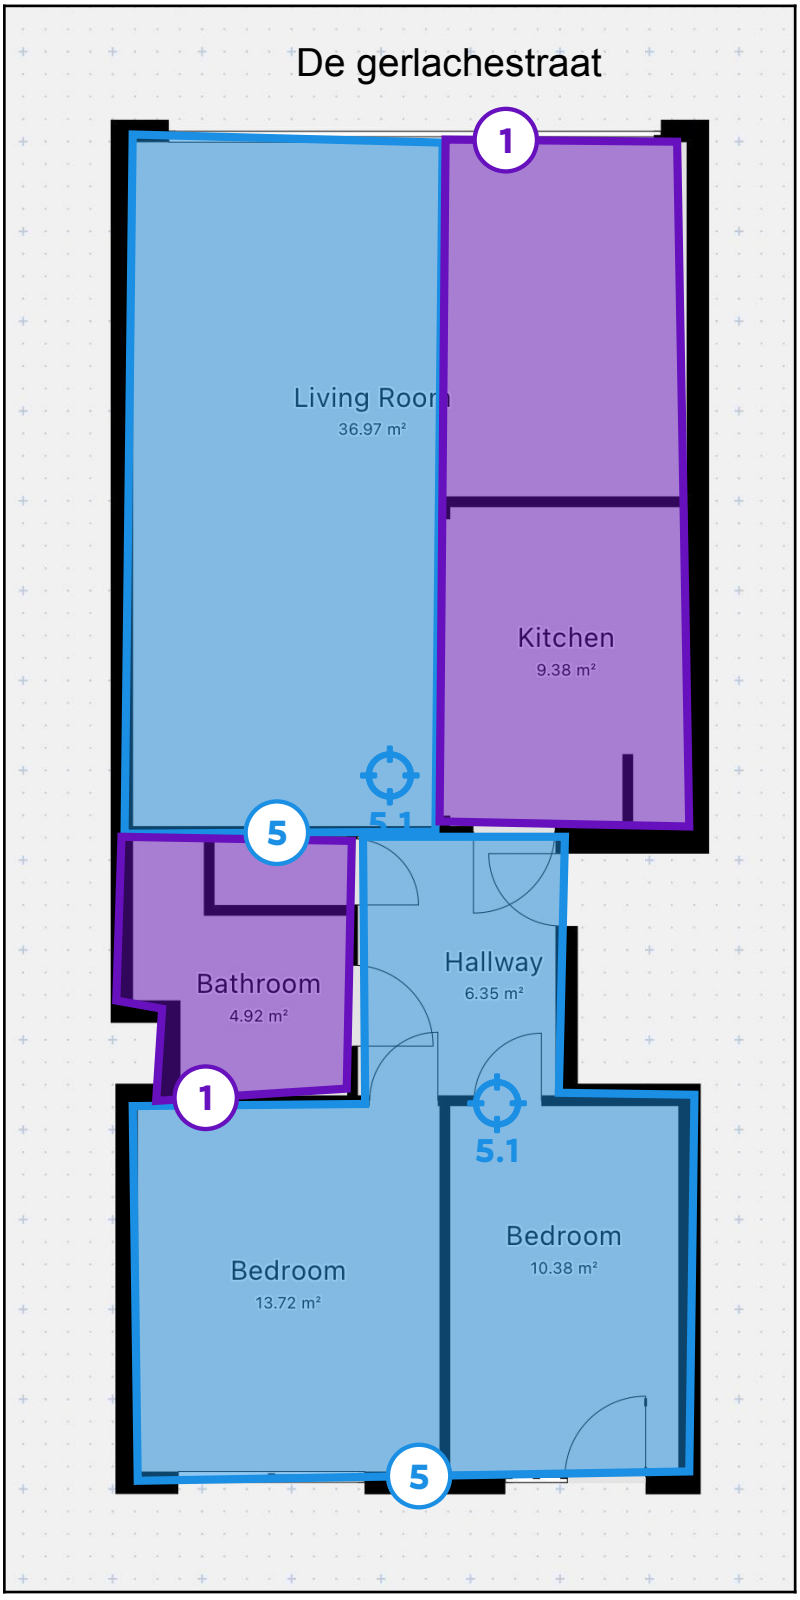
Plan 1.2: Appartement kopie

1. Valse plafonds	Advies	-
5. Plafondpleister	Geen asbest	-
5.1 Code: 2	Mengmonster	-

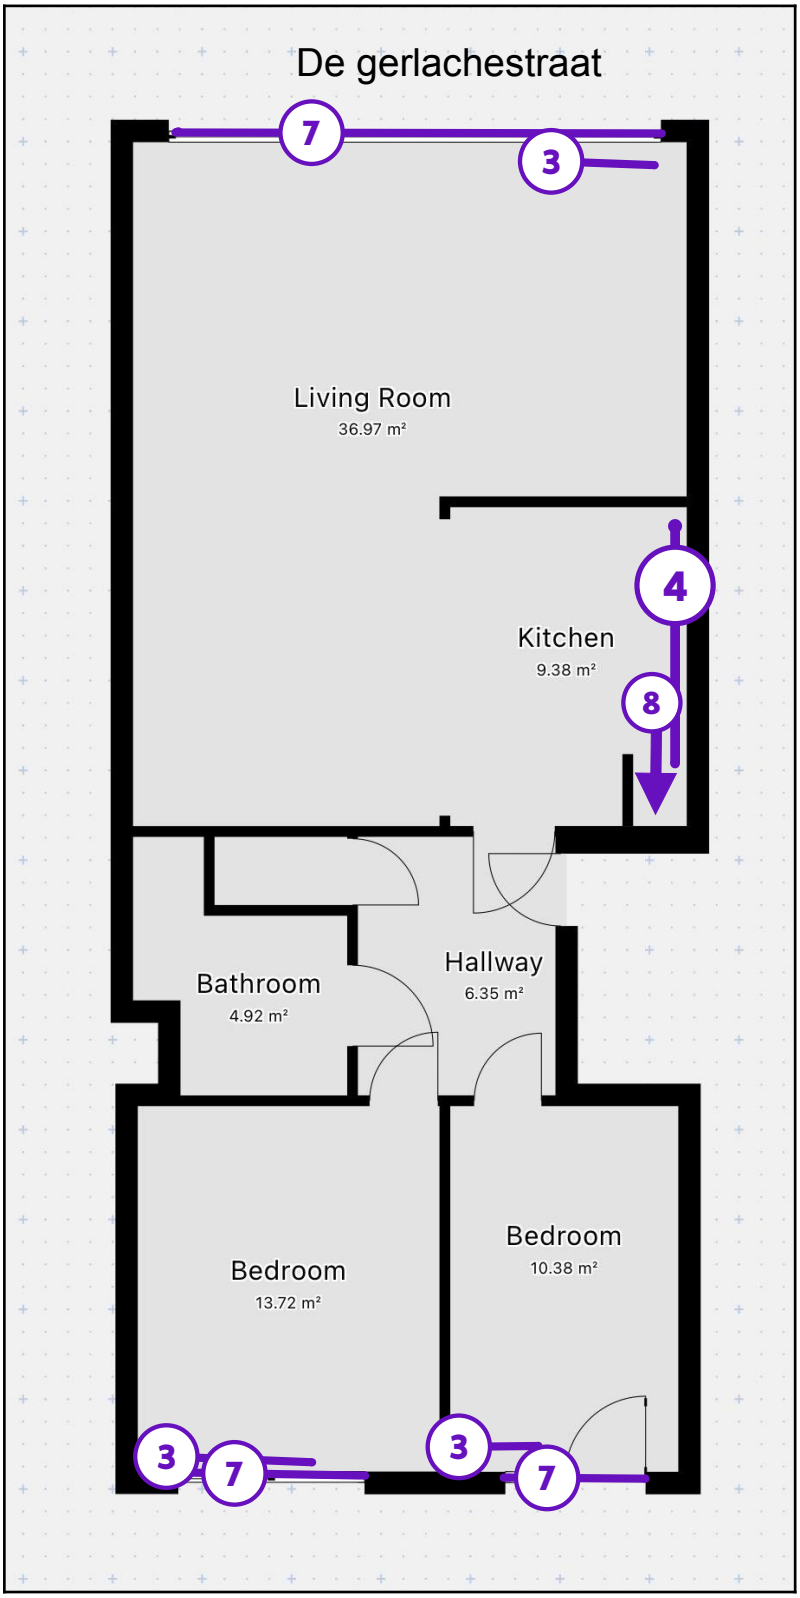
Plan 1.3: Appartement kopie

3. Radiatoren	Advies	-
4. Tegellijm niet zichtbaar	Advies	-
7. Kit niet verdacht (visueel vastgesteld)	Overige ruimte of materiaal	-
8. Cv ketel	Overige ruimte of materiaal	-

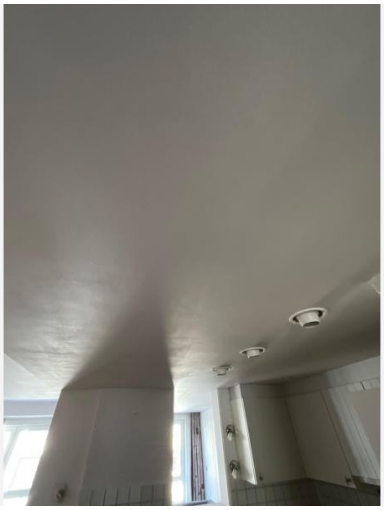
Fiche 1: Valse plafonds

Plafonds zijn afgewerkt met valse plafonds in plaatmateriaal. Het is niet duidelijk of er pleisterwerk of ander verdacht asbestmateriaal aanwezig is achter / op deze valse plafonds, het is aangewezen om bijkomend onderzoek uit te voeren bij werken. Zonder destructieve handeling is het niet mogelijk om na te gaan of er asbesthoudende materialen aanwezig zijn achter de plafond afwerking. Als bij sloop of renovatie blijkt dat er achter deze plafonds nog pleisterwerk of asbest verdachte toepassingen aanwezig zijn, moet dit bemonsterd worden.

Basis voor advies	De asbestdeskundige beoordeelt het materiaal als niet-asbestverdacht.

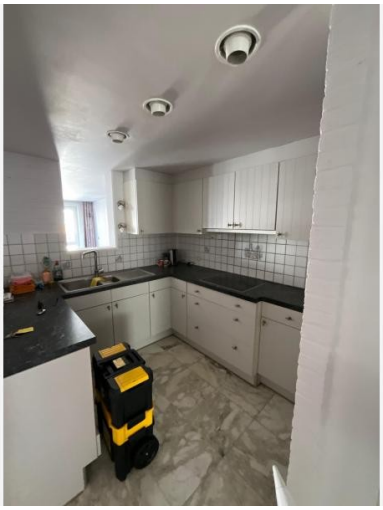
Fiche 4: Tegellijm niet zichtbaar

In het inspectieprotocol is een monstername van tegellijm verplicht om dit te identificeren als niet-asbesthoudend. Er waren geen facturen ter beschikking die bevestigen dat de tegels na 2001 waren geplaatst. Er waren geen bestaande beschadigingen aan de wandtegels om de lijm voldoende te kunnen inspecteren. Om dit af te toetsen is het aangewezen om bij eventuele renovatiewerken aan de tegels verder onderzoek/staalname te laten uitvoeren ter controle.

Basis voor advies	Beoordeling op basis van expertise, zonder een vaststelling door de asbestdeskundige.

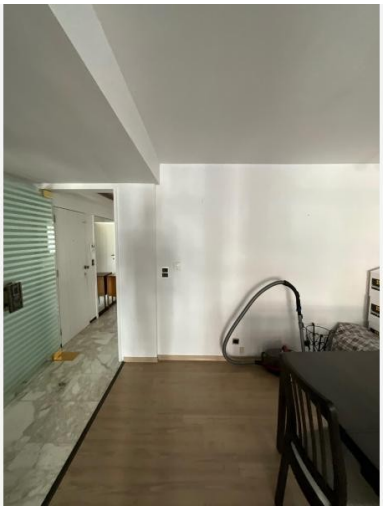
Fiche 5: Plafondpleister

Conclusie

Geen asbest

#	Type	Referentie	Resultaat
5.1	Mengmonster	2	Geen asbest

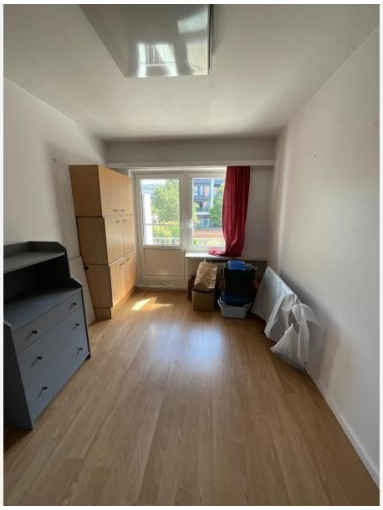
Fiche 6: Muurpleister

Conclusie

Geen asbest

#	Type	Referentie	Resultaat
6.1	Mengmonster	1	Geen asbest

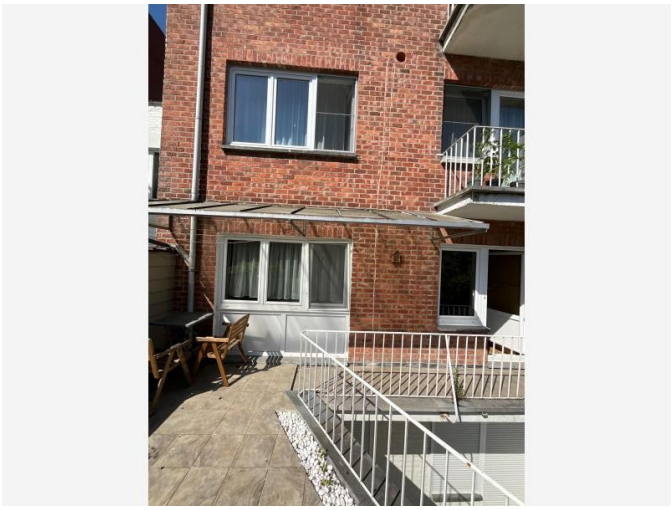
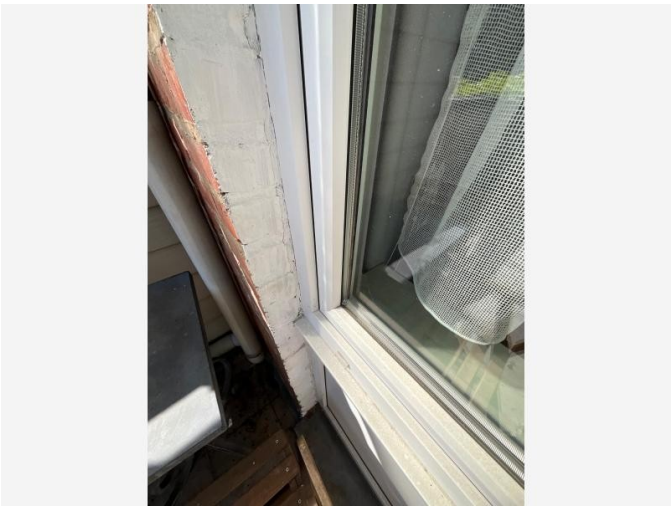
Beschrijving	Notitie	Terug te vinden op plannen
Fiche 7: Kit niet verdacht (visueel vastgesteld)	De gebruikte siliconen kit is niet asbestverdacht	Plan 1.3: Appartement kopie

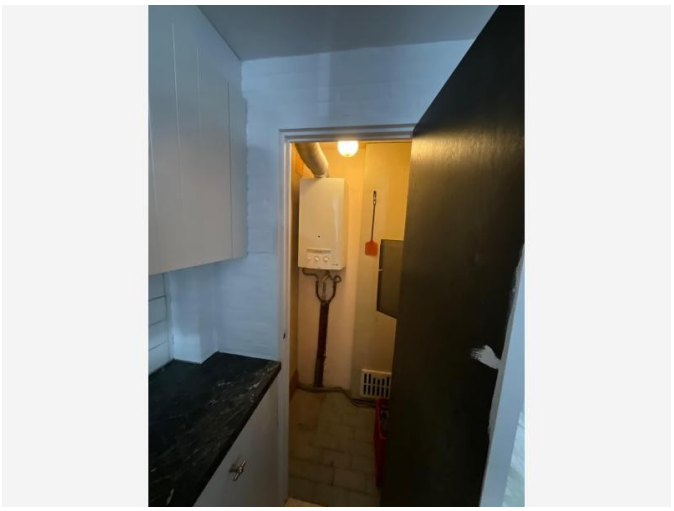
Beschrijving	Notitie	Terug te vinden op plannen
Fiche 8: Cv ketel	De buitenkant van de ketel werd visueel gecontroleerd, er werden geen verdachte materialen aangetroffen. Laat de binnenkant controleren door een erkend technieker (asbest 8u opleiding)	Plan 1.3: Appartement kopie
