Asbestinventarisattest

Tervuursevest 15/0203, 3001 Leuven

Attestnummer : **20260623-000343.000**
Uitgegeven op : **23.06.2026**
Geldig tot : **Onbeperkt** (tenzij de toestand wijzigt)

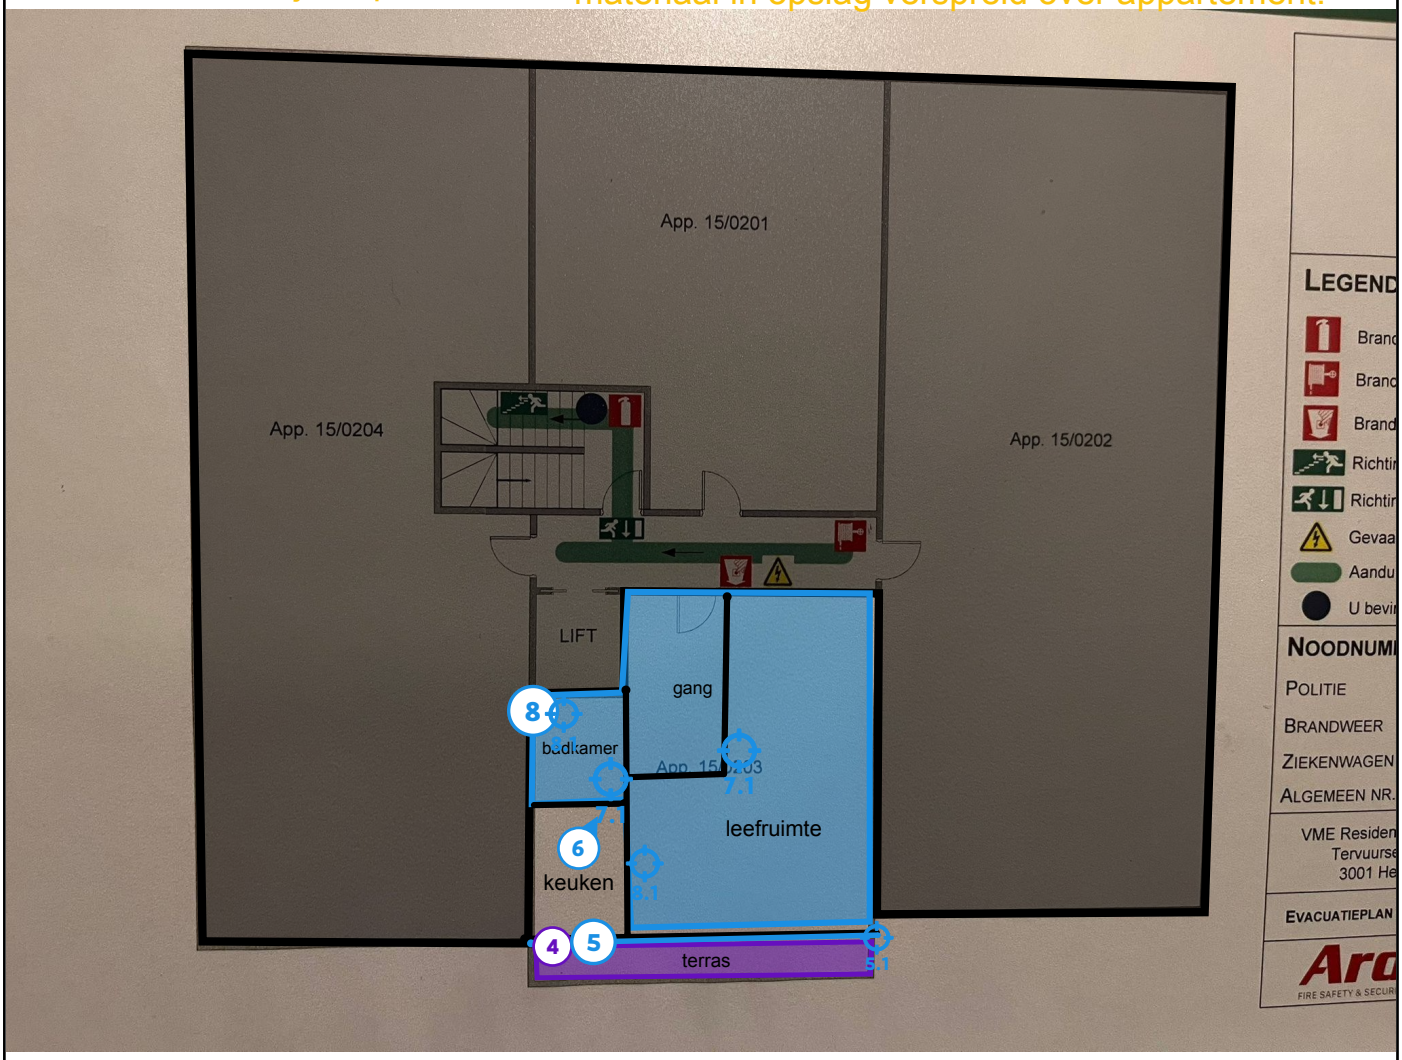
Plan 1.1: appartement N°203 (+2)

alle ruimtes zijn bepleisterd.

tegellijm verspreid over appartement.
materiaal in opslag verspreid over appartement.

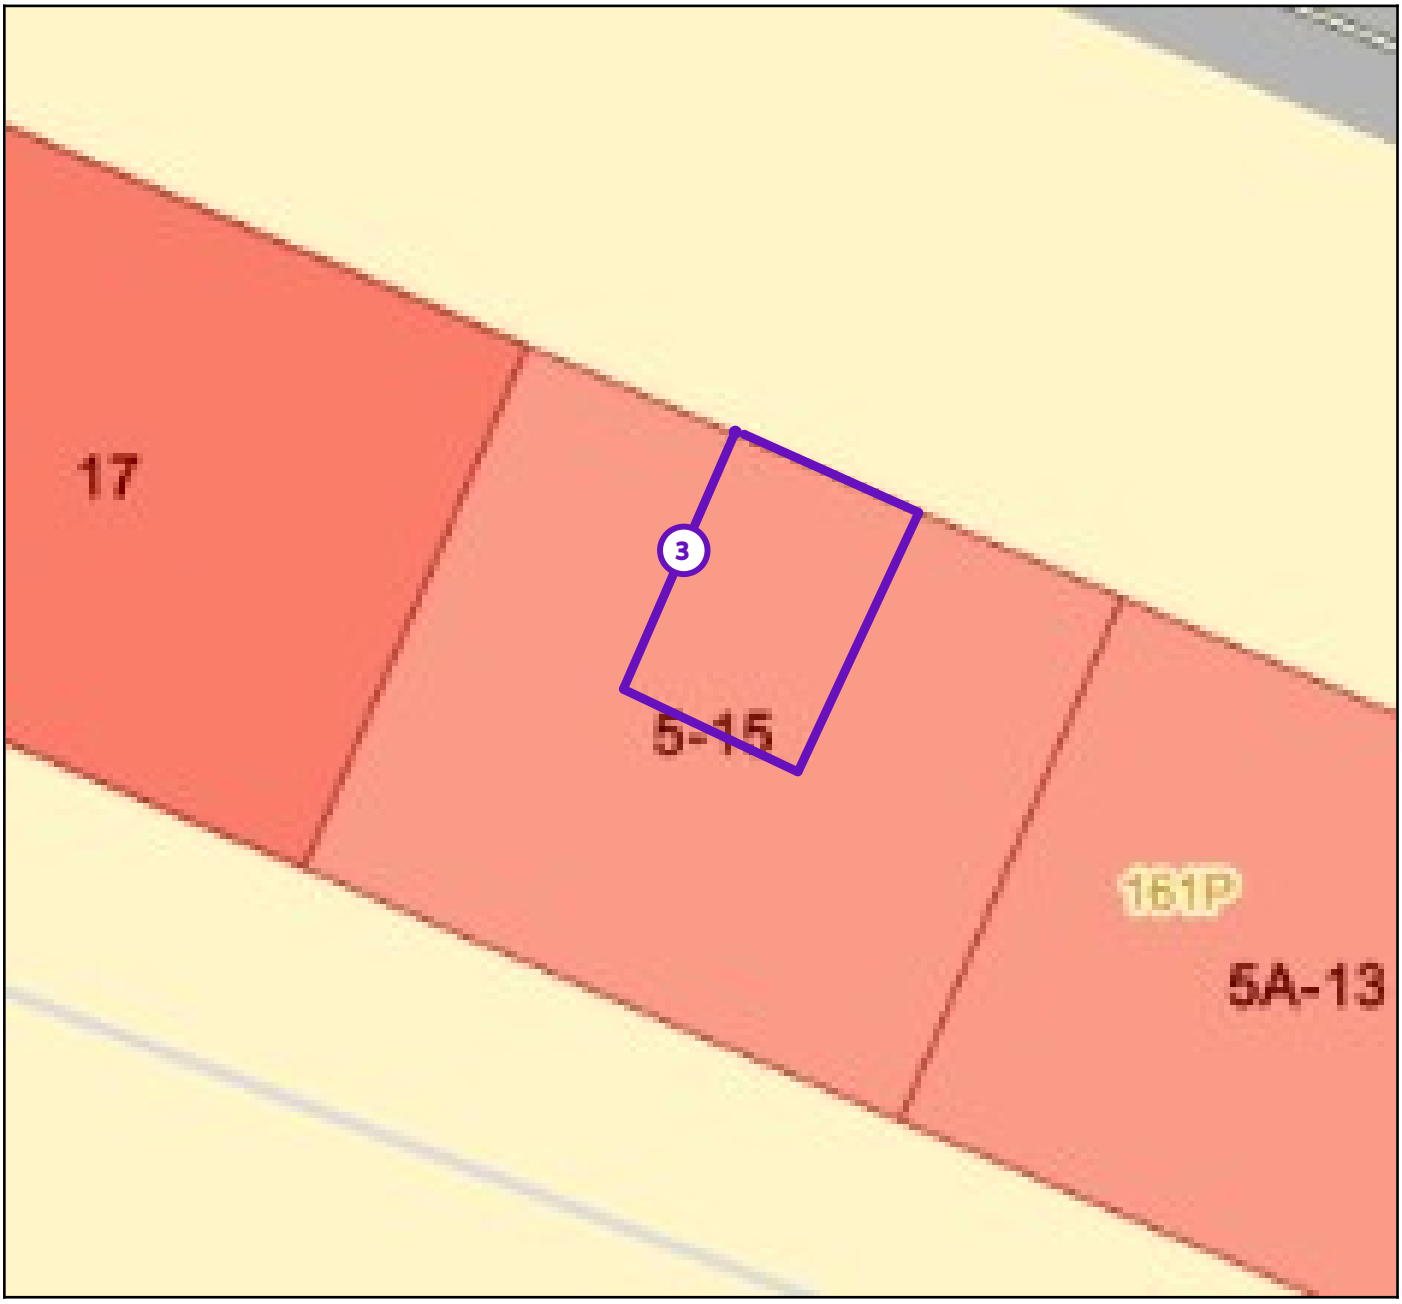
Plan 2.1: Vaststellingen buiten de constructies

Beschrijving	Type	Actie
3. Rondgang inspectiegebied	Advies	-

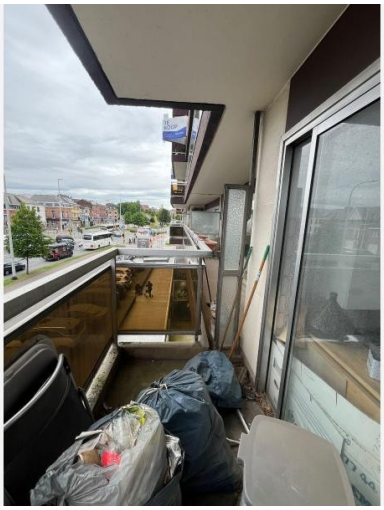
Fiche 4: terras

het terras en buitenomgeving (inclusief gevel) behoort toe tot de gemeenschappelijke delen.

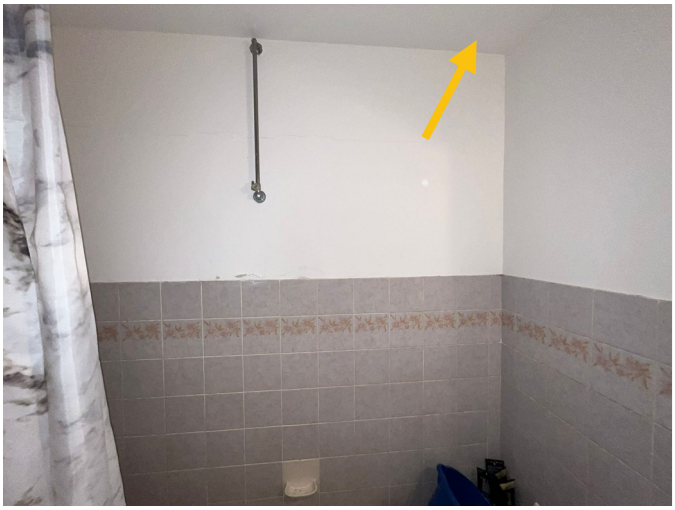
Fiche 8: Pleisterwerk aan plafond

Geen asbest

#	Type	Referentie	Resultaat
8.1	Mengmonster	MM02	Geen asbest
