Asbestinventarisattest

Hagenbroeksesteenweg 193, 2500 Lier

Attestnummer : **20231128-000008.000**
Uitgegeven op : **28.11.2023**
Geldig tot : **28.11.2033**

Asbestveilig

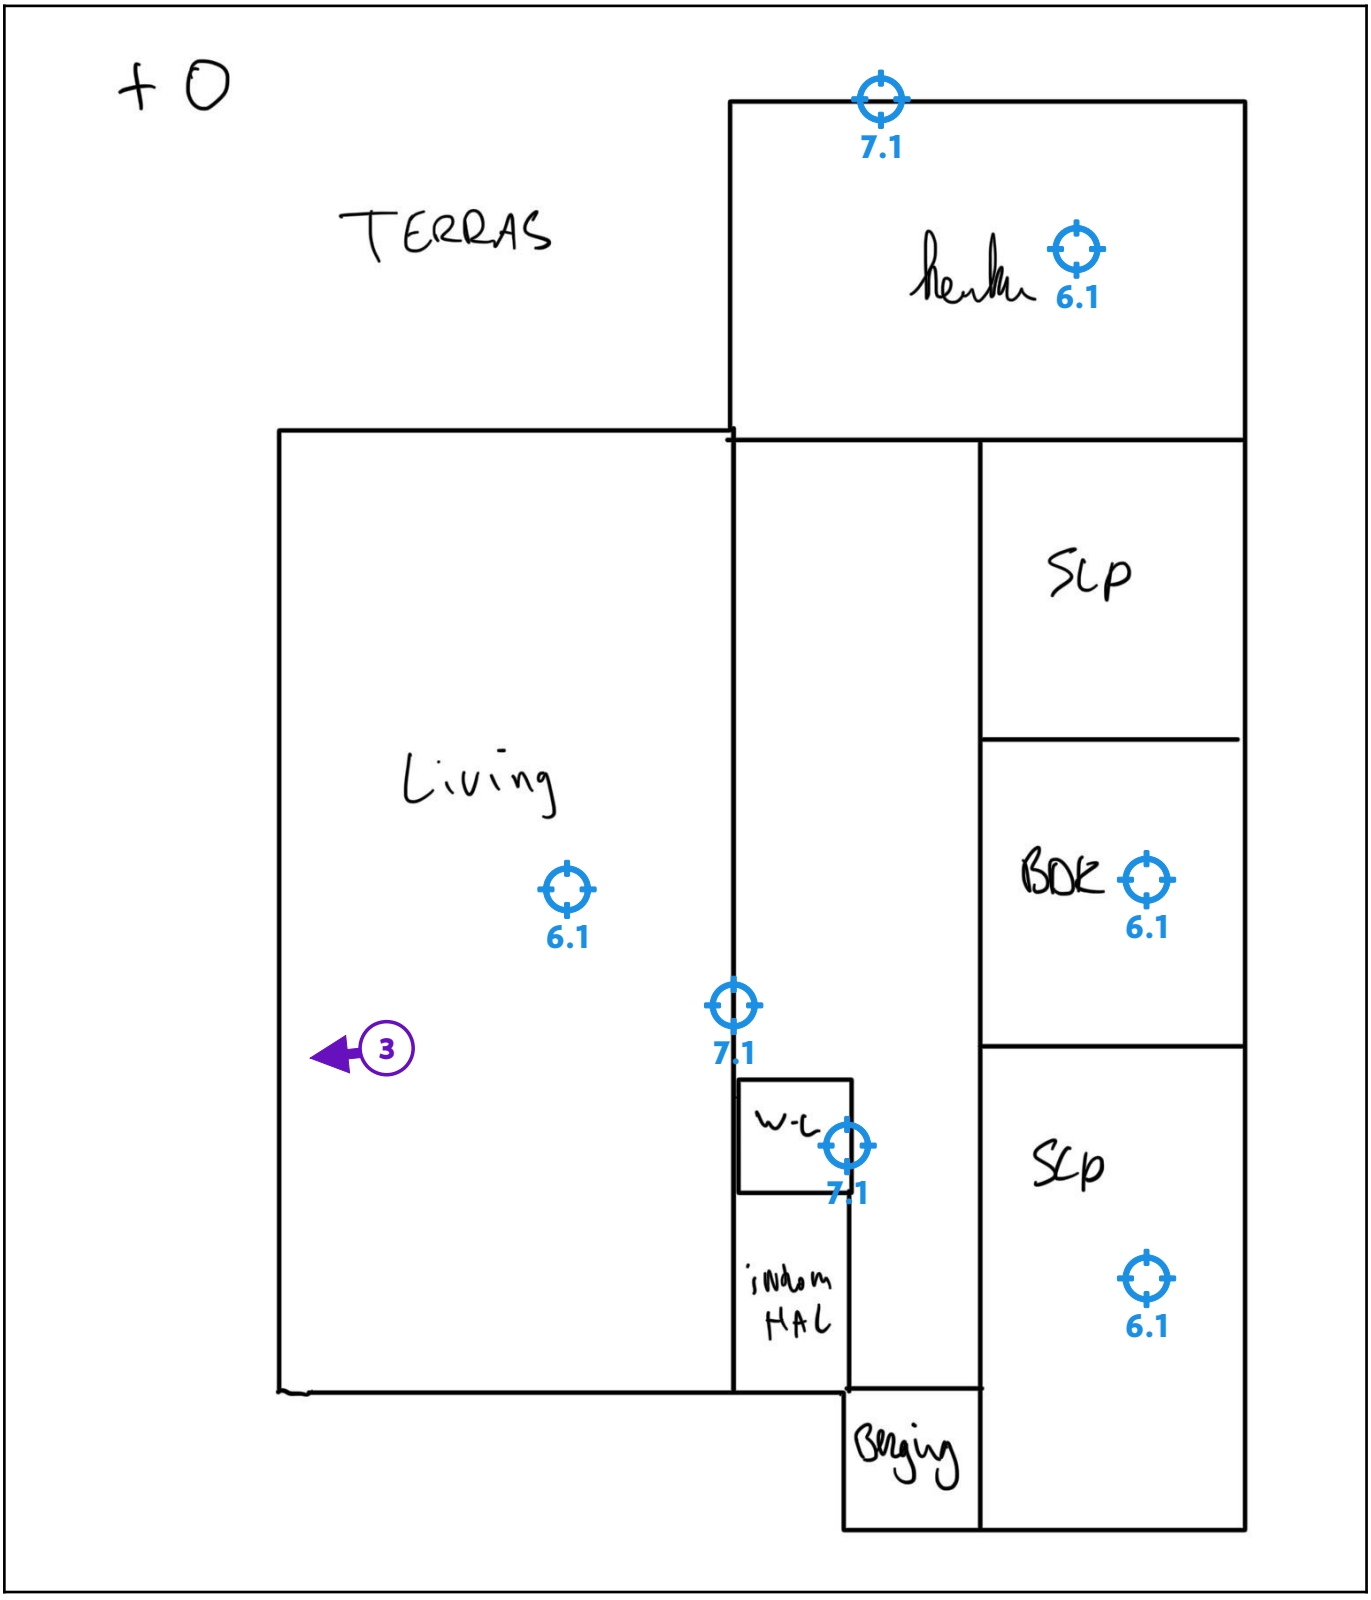
Plan 1.2: +0 verdieping

3. Vensterbanken	Advies	-
6. Plafond	Geen asbest	-
6.1 Code: 2	Mengmonster	-
7. Pleisterwerken	Geen asbest	-
7.1 Code: 1	Mengmonster	-

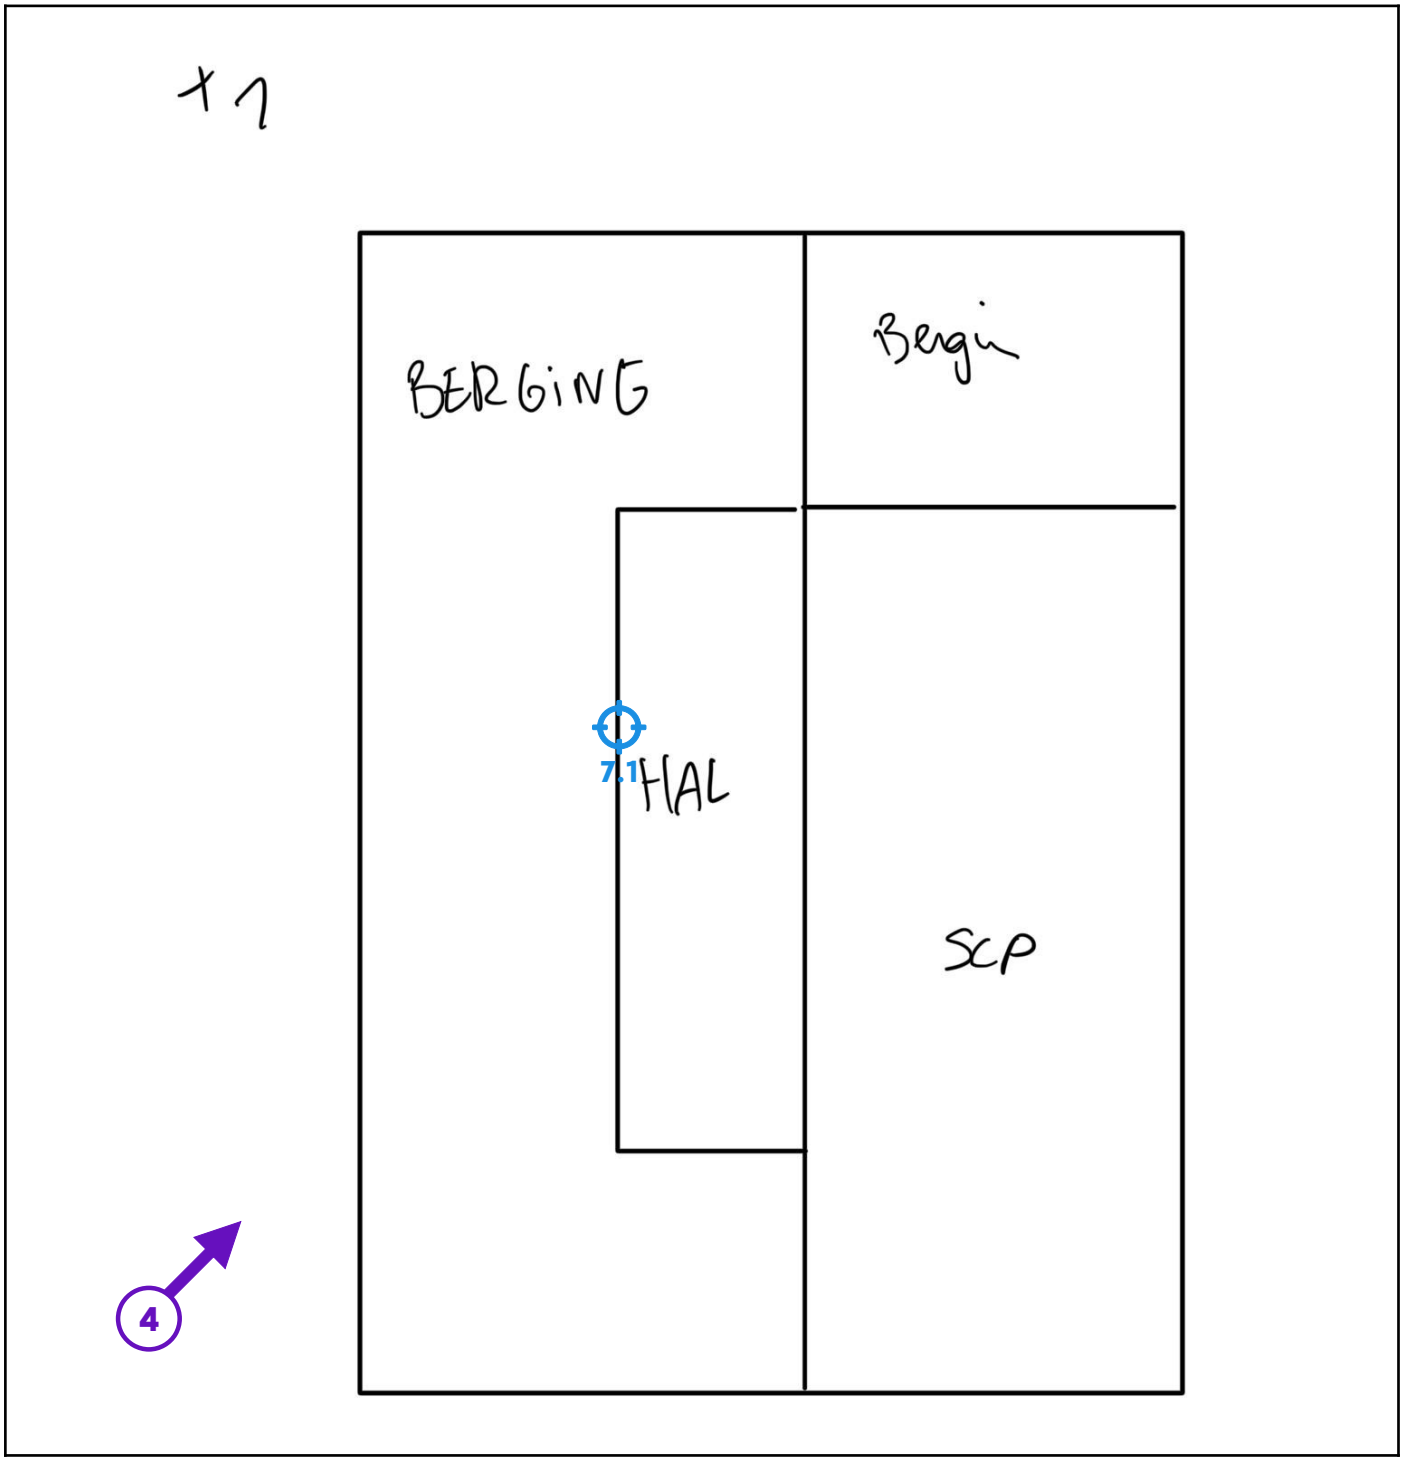
Plan 1.3: +1 verdieping

Beschrijving	Type	Actie
4. +1 plafond	Advies	-
7. Pleisterwerken	Geen asbest	-

7.1 Code: 1	Mengmonster	-

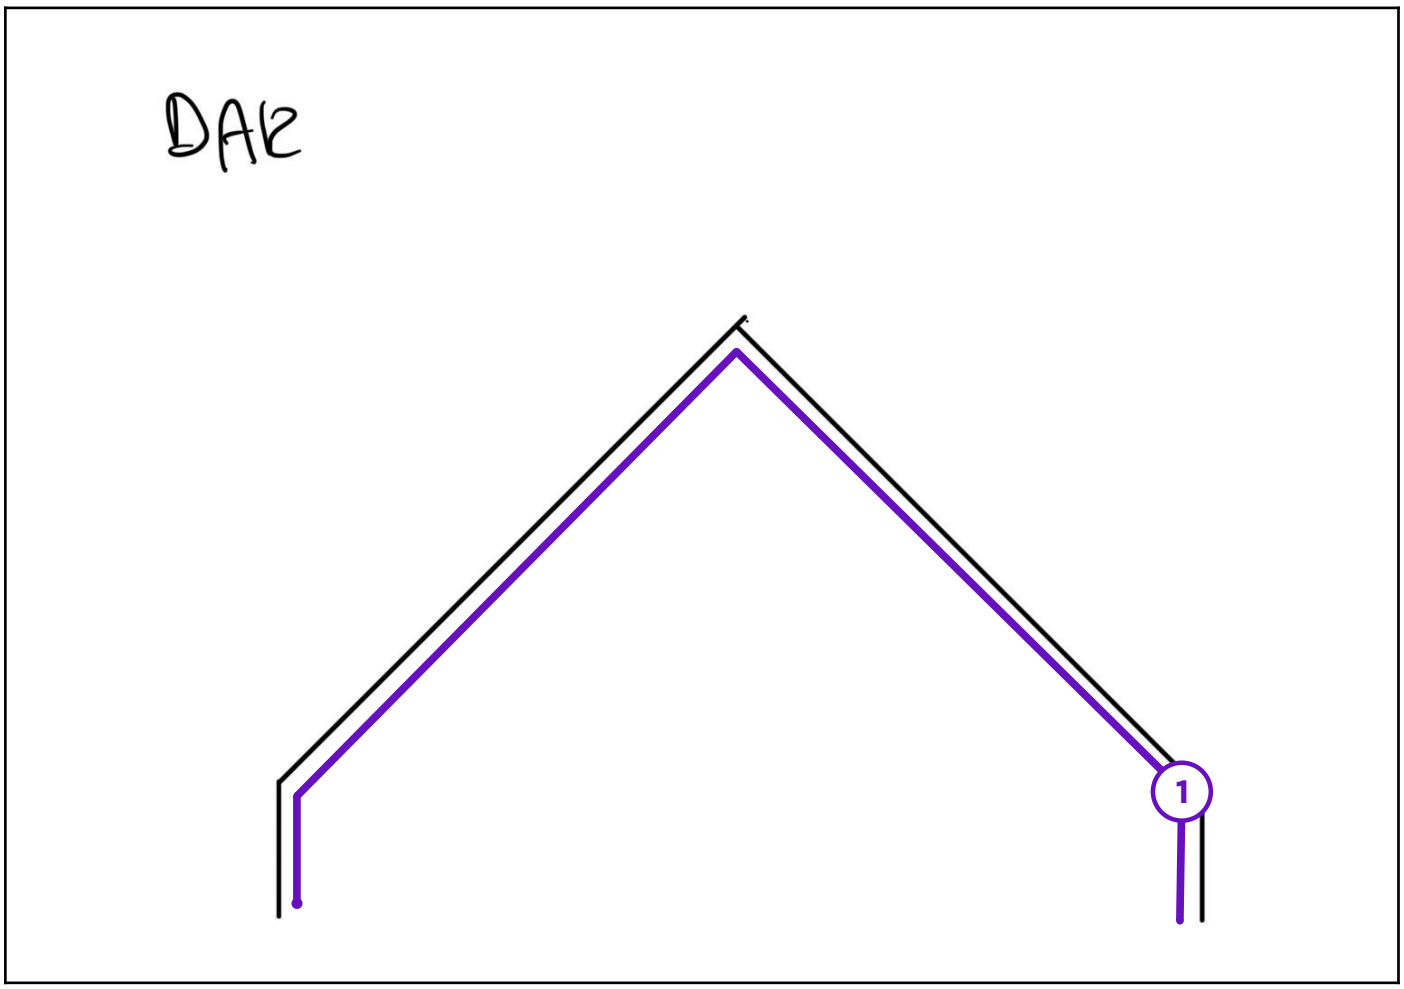
Plan 1.4: schuine daken

Beschrijving	Type	Actie
1. Onderdak plaat hoofdgebouw	Beperking	-

Tijdelijke beperking

Reden: Kans op gevolgschade.

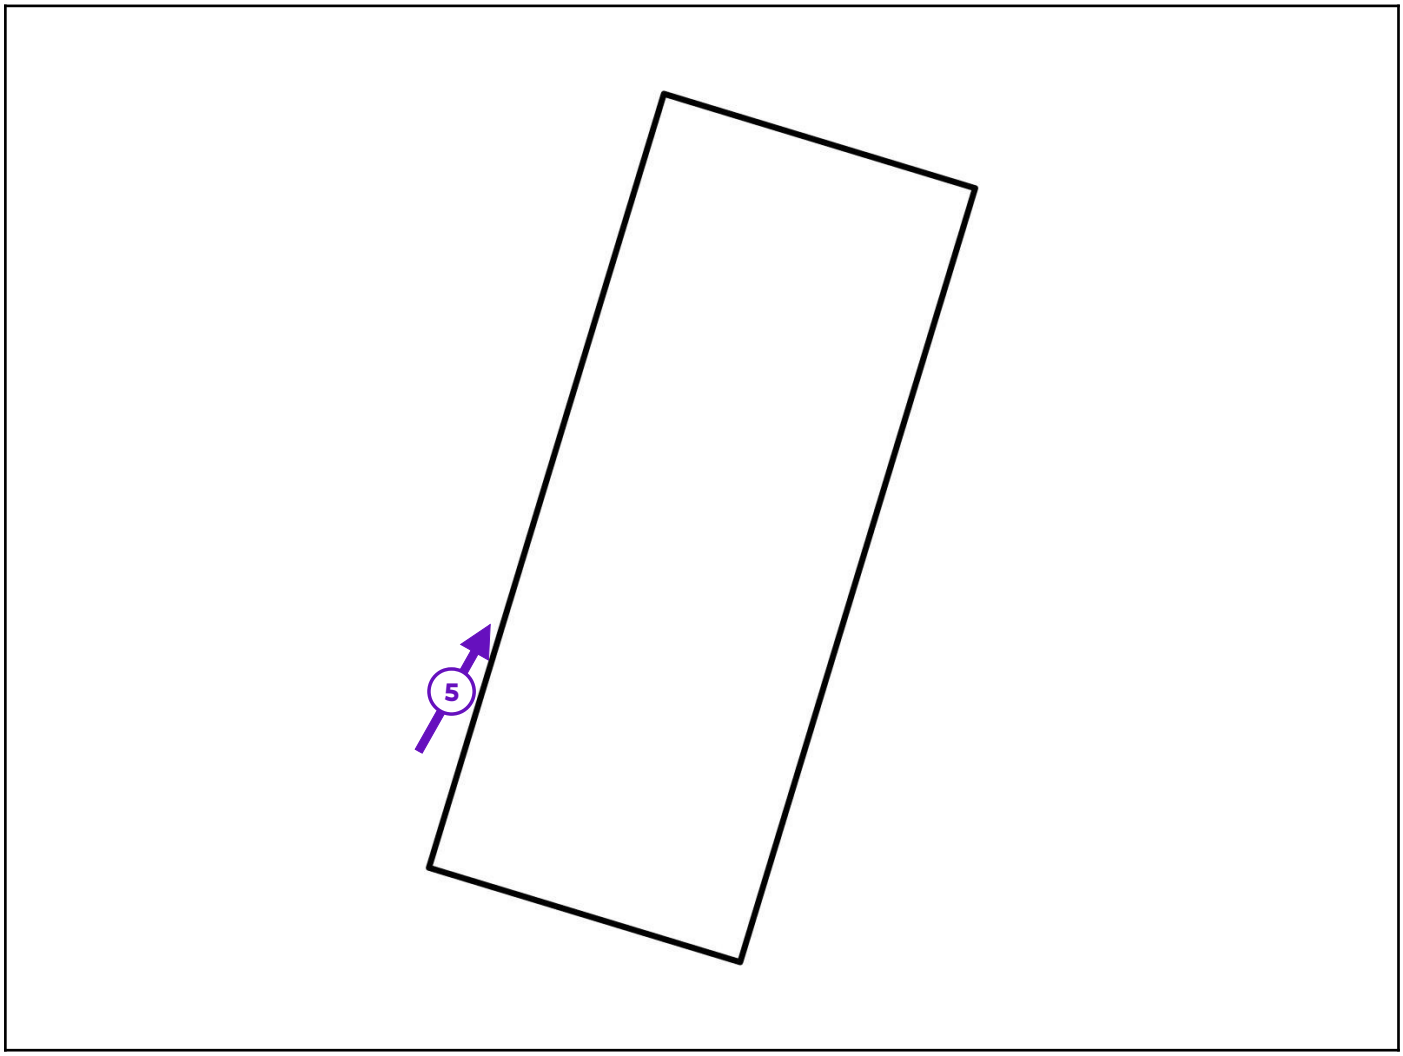
Plan 2.1: achterbouw

Beschrijving	Type	Actie
5. vloer achter gebouw	Advies	-

Bevat vermoedelijk asbesthoudende materialen.

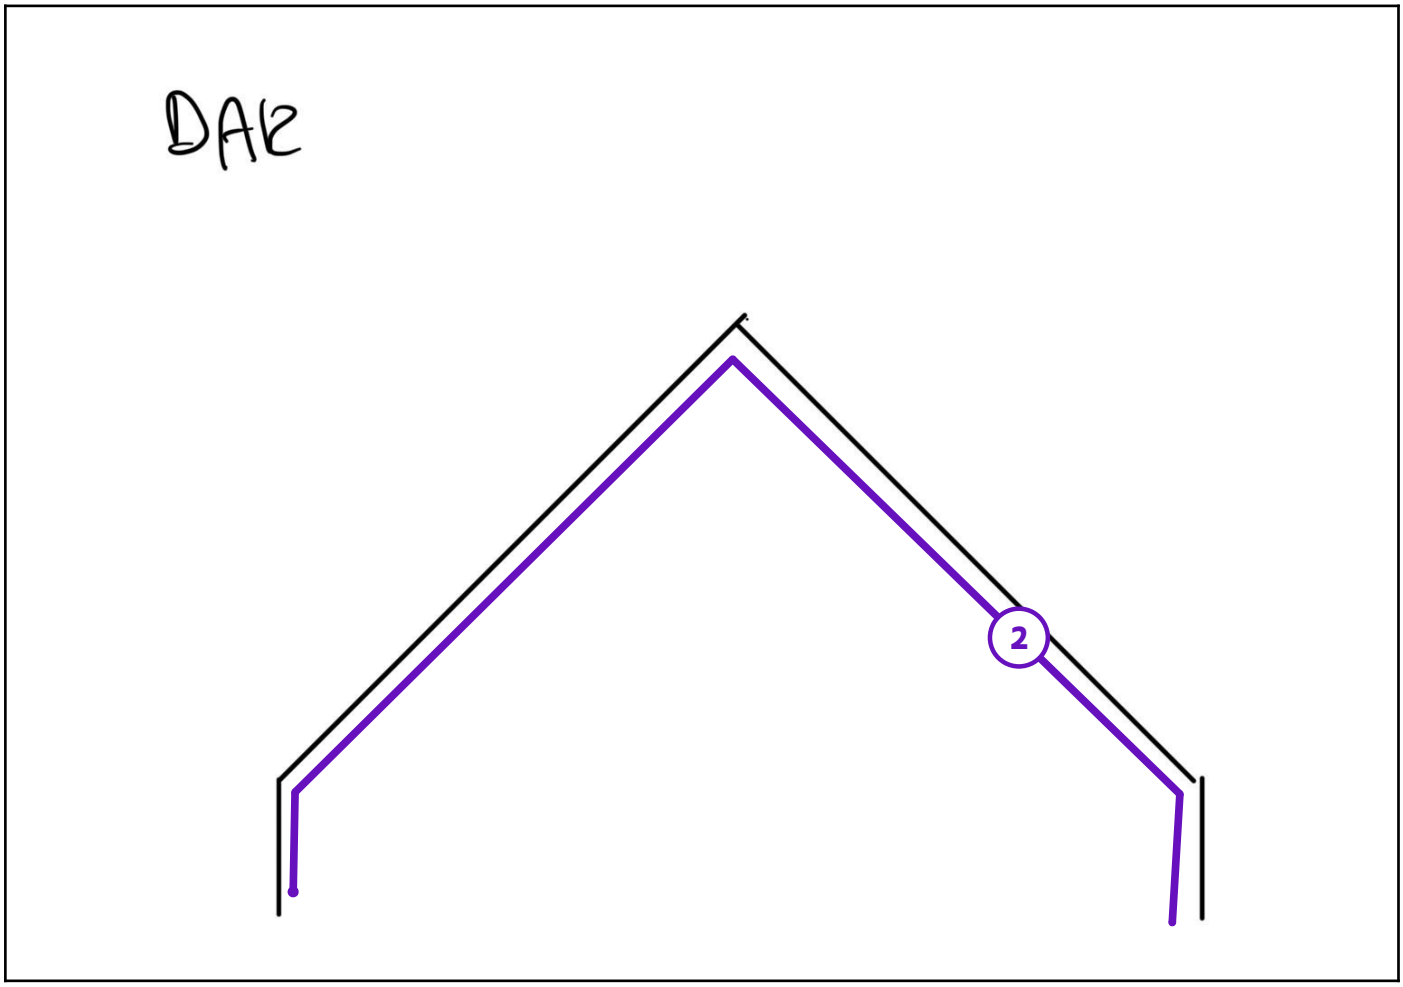
Plan 2.2: schuine daken

Beschrijving	Type	Actie
2. Onderdak plaat achterbouw	Beperking	-

Tijdelijke beperking

Reden: Kans op gevolgschade.
