Asbestinventarisattest

Veldstraat 75, 9220 Hamme

Attestnummer : **20260403-000022.000**
Uitgegeven op : **03.04.2026**
Geldig tot : **03.04.2031**

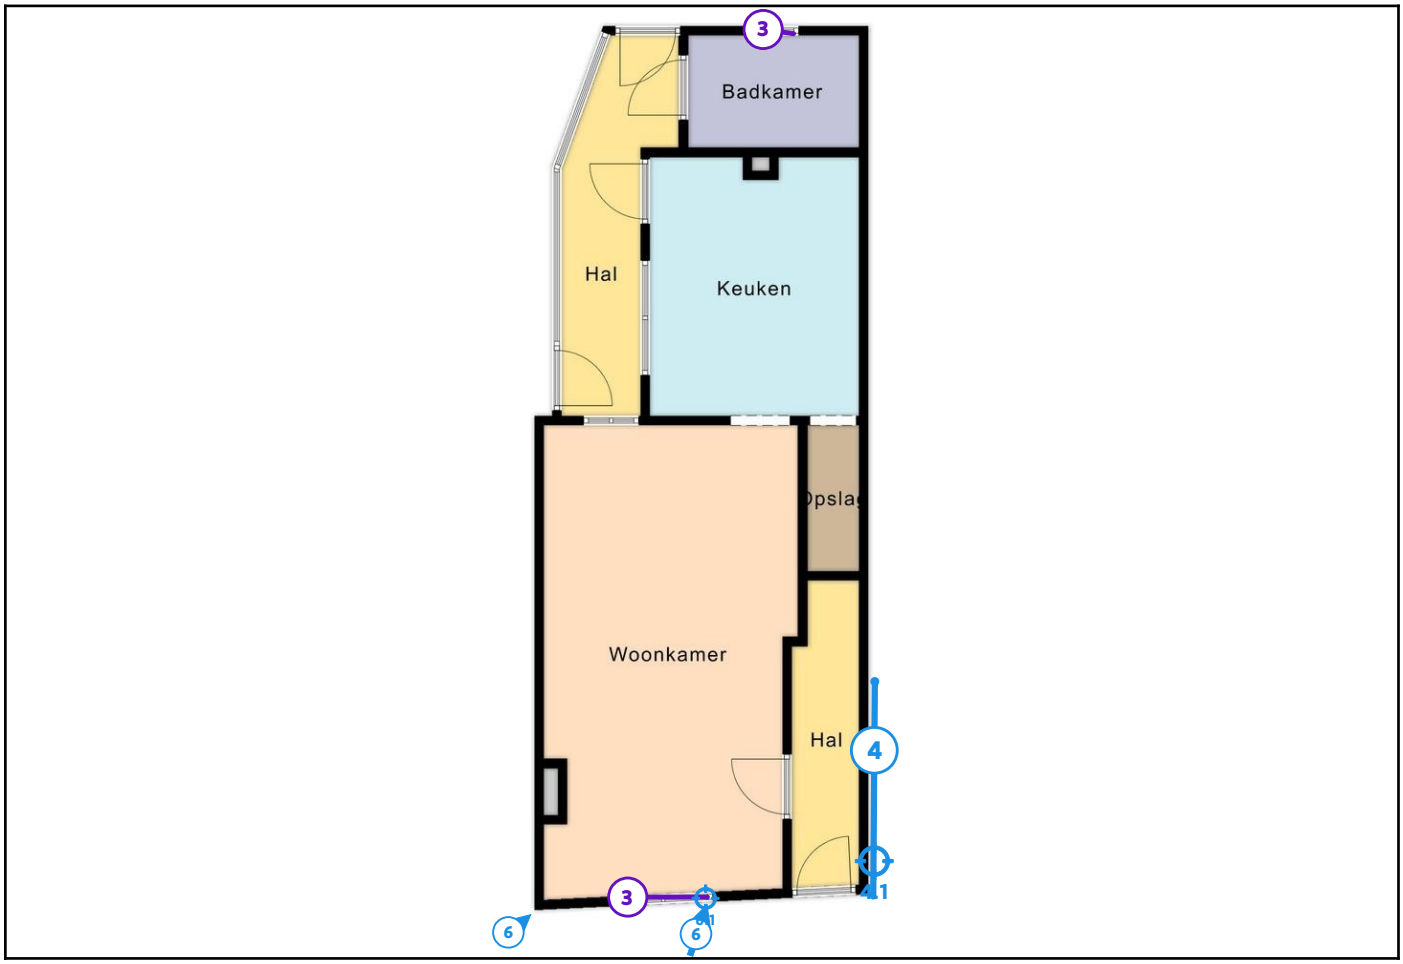
Plan 1.1: Grondplan gelijkvloers

Beschrijving	Type	Actie
3. AD-Muur-Vensterbank wooneenheid-G	Advies	-
4. BR-Vezelcement leien rechtergevel	Geen asbest	-
4.1 Code: MM03	Puntmonster	-
6. BR-Muur-Mastiek voorgevel linker deurg en raam	Geen asbest	-
6.1 Code: MM04	Puntmonster	-

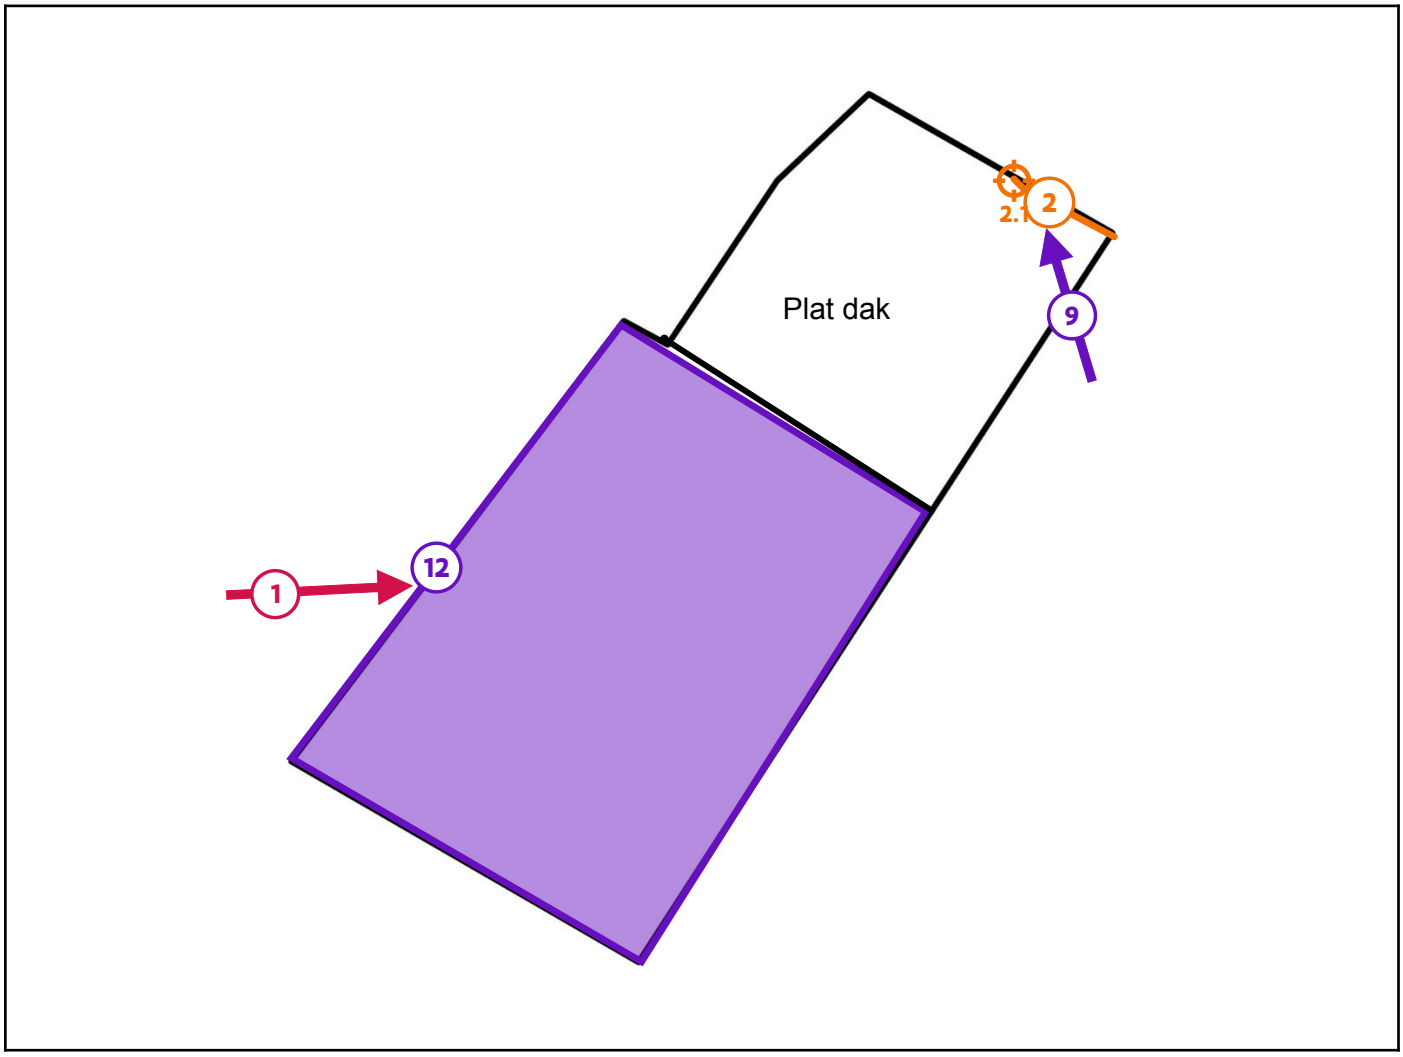
Plan 1.3: Grondplan dak

Beschrijving	Type	Actie
1. BR-Rookgaskanaal linkerkant woning - Schoorsteen kachel leefruimte	Asbestmateriaal	Dringend verwijderen
2. BR-Muur-Deksteen Hol Platdak afboording	Asbestmateriaal	Verwijderen
2.1 Code: MM02	Puntmonster	-
9. AD- Rookgaskanaal plastiek	Overige ruimte of materiaal	-
12. AD-Geen Onderdak Woning-Hellend dak	Overige ruimte of materiaal	-

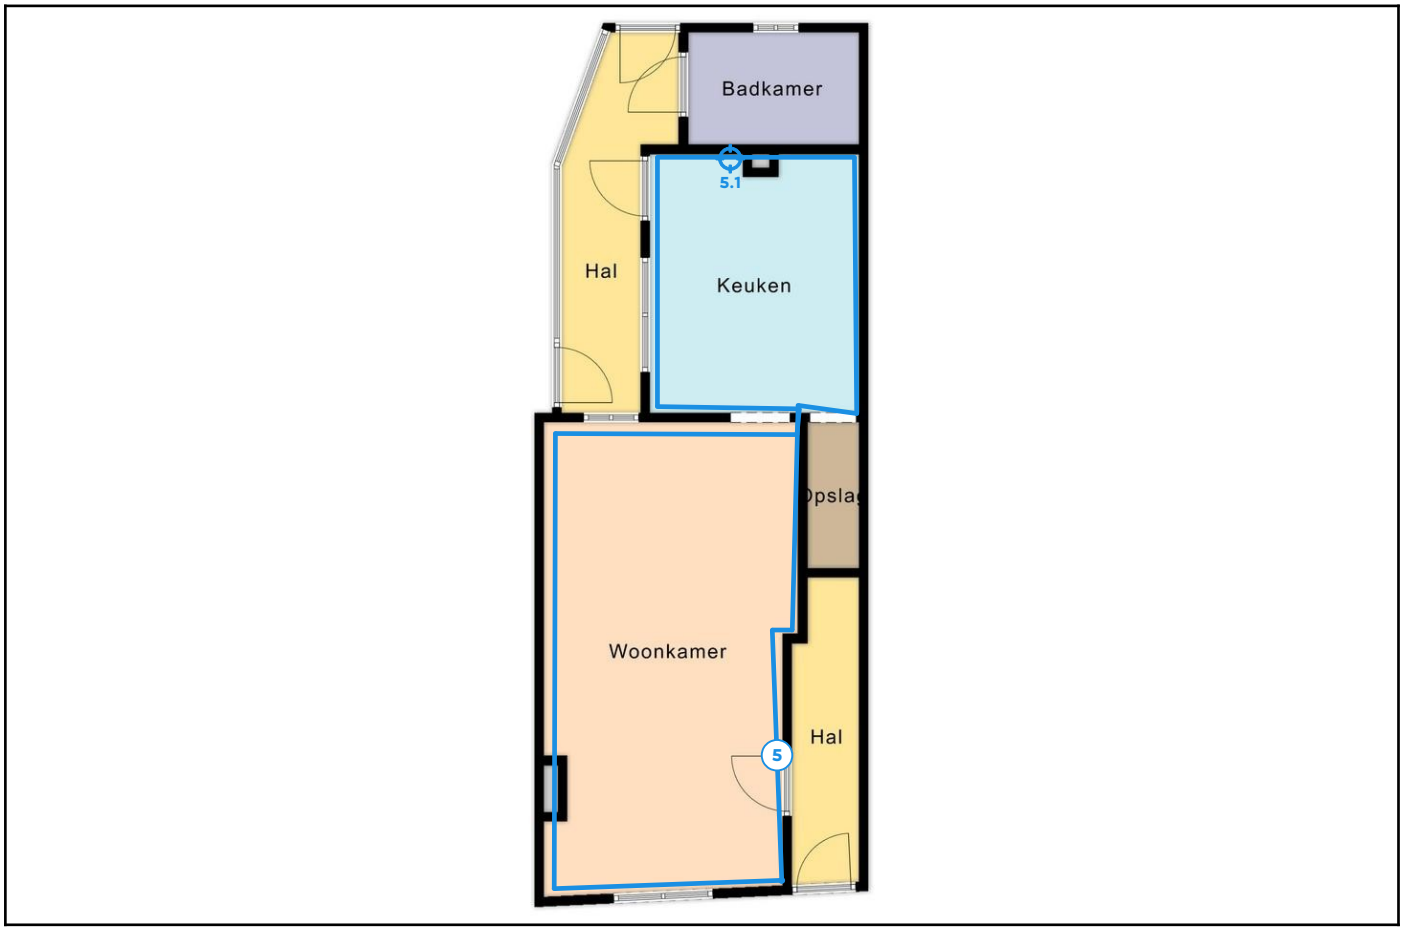
Plan 1.4: Grondplan gelijkvloers muren

Beschrijving	Type	Actie
5. BR-Muur-Pleisterwerk woning-M	Geen asbest	-
5.1 Code: MM01	Mengmonster	-

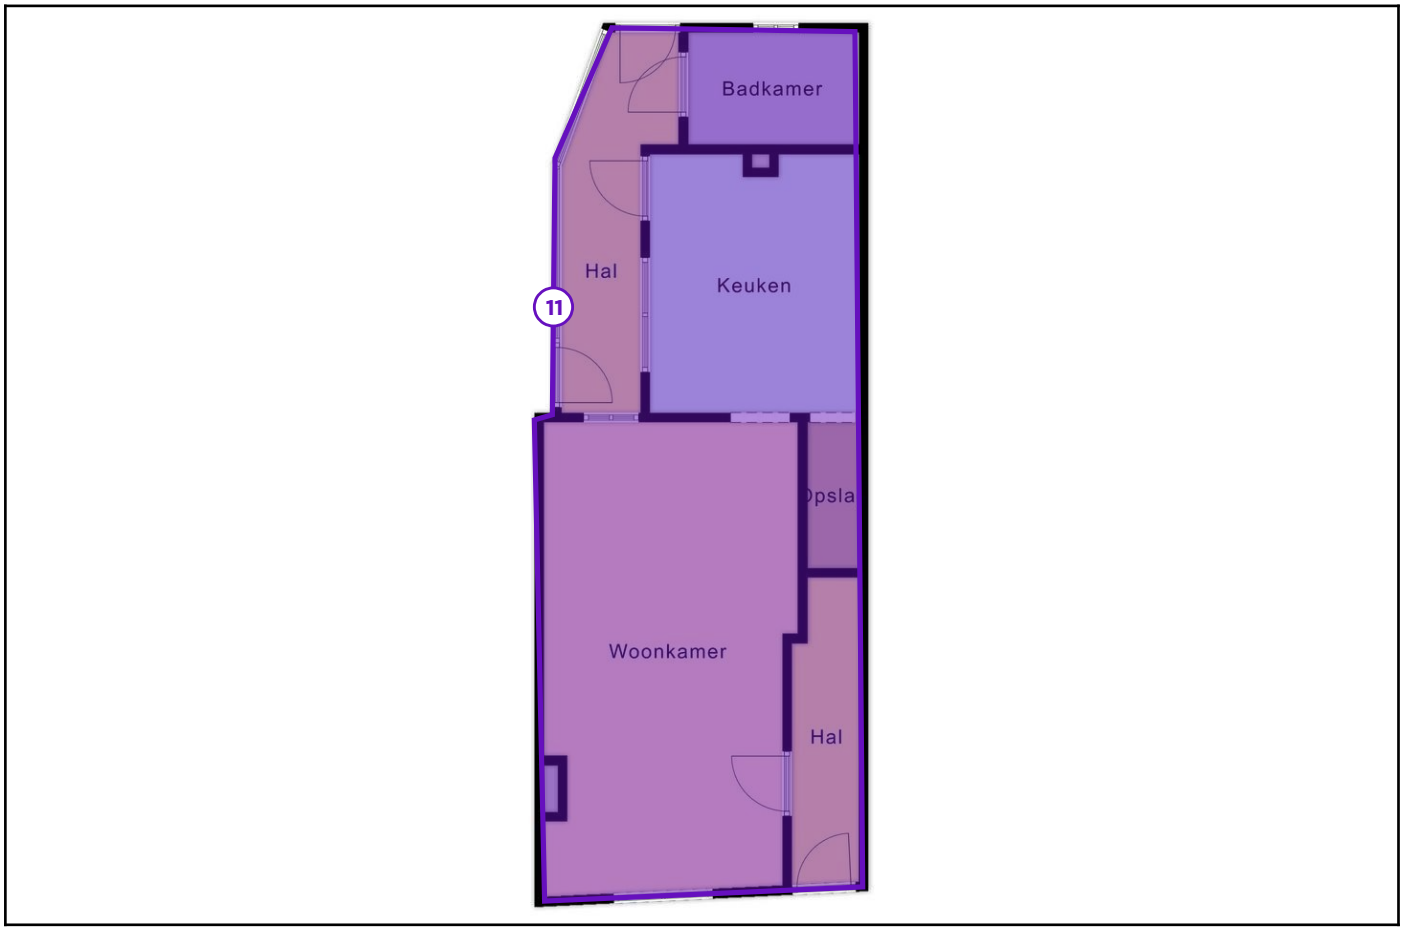
Plan 1.5: Grondplan gelijkvloers plafonds

Beschrijving	Type	Actie
11. AD-Plafond woning-Ander materiaal	Overige ruimte of materiaal	-

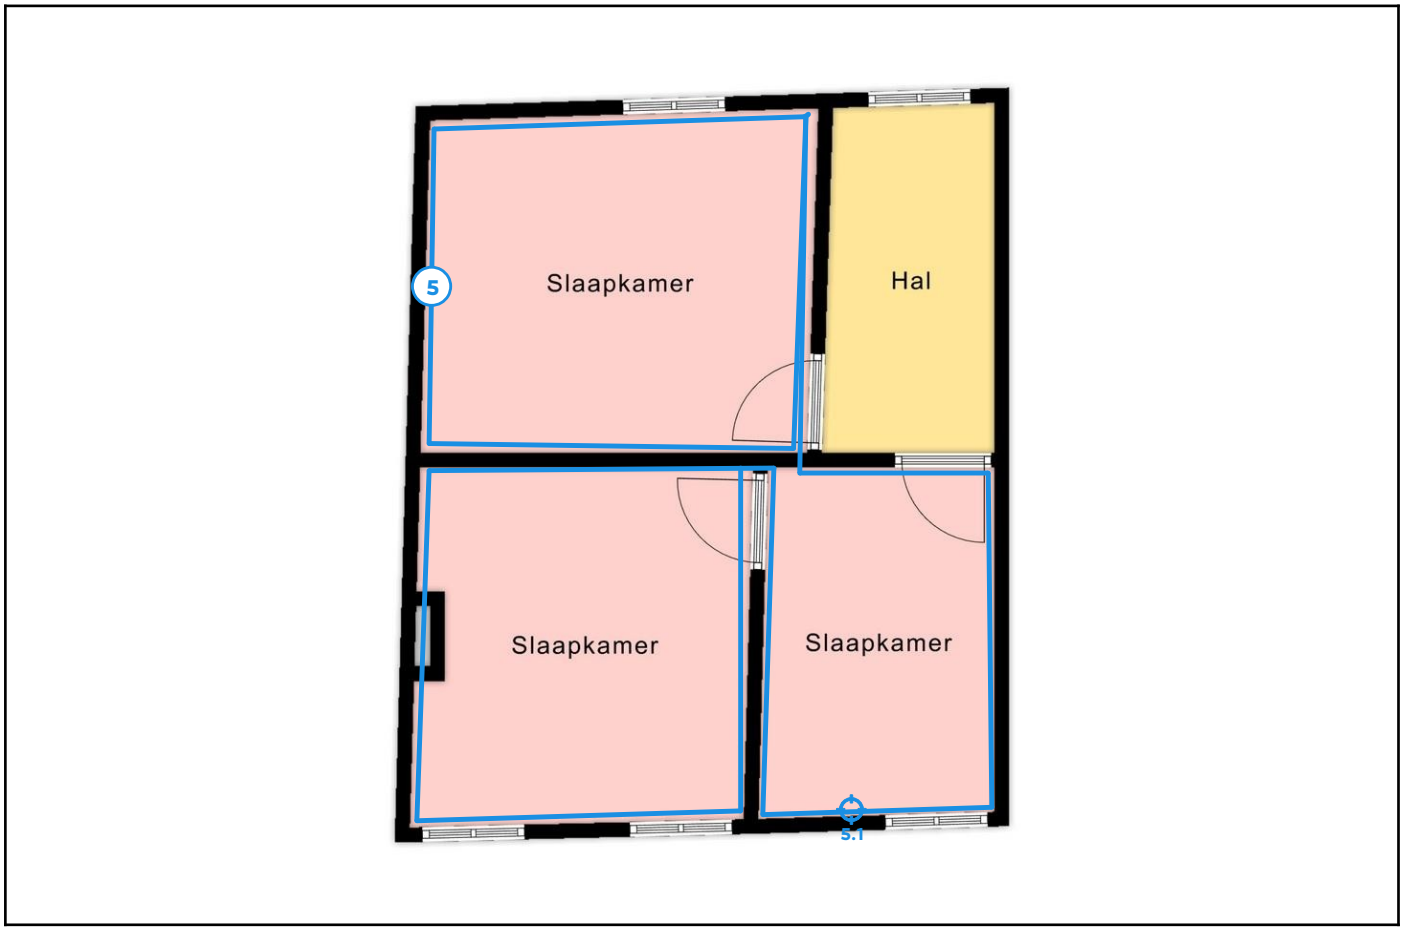
Plan 1.6: Grondplan verdieping muren

Beschrijving	Type	Actie
5. BR-Muur-Pleisterwerk woning-M	Geen asbest	-
5.1 Code: MM01	Mengmonster	-

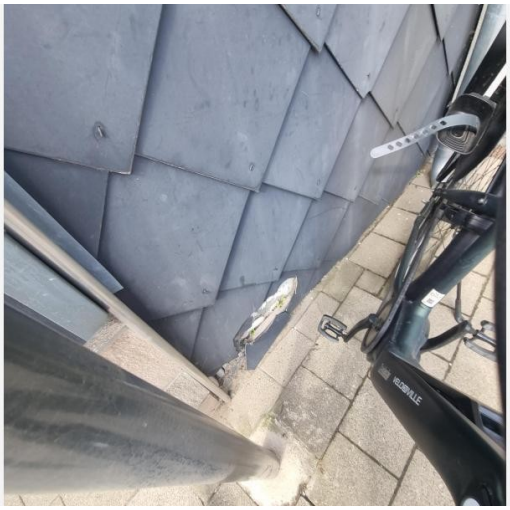
Fiche 4: BR-Vezelcement leien rechtergevel

Geen asbest

#	Type	Referentie	Resultaat
4.1	Puntmonster	MM03	Geen asbest
