Asbestinventarisattest

Maretak 608, 9250 Waasmunster

Attestnummer : **20260426-000048.000**
Uitgegeven op : **26.04.2026**
Geldig tot : **26.04.2036**

Asbestveilig (maar niet asbestvrij)

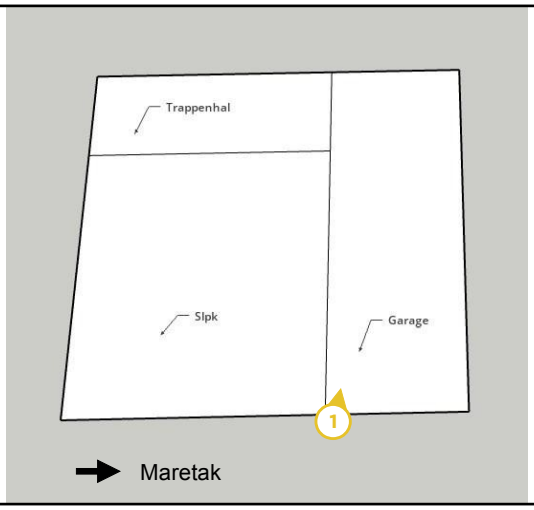
Plan 1.1: Indeling - Gelijkvloers

Beschrijving	Type	Actie
1. Bakeliet tellerkast	Asbestmateriaal	Zorgvuldig beheren

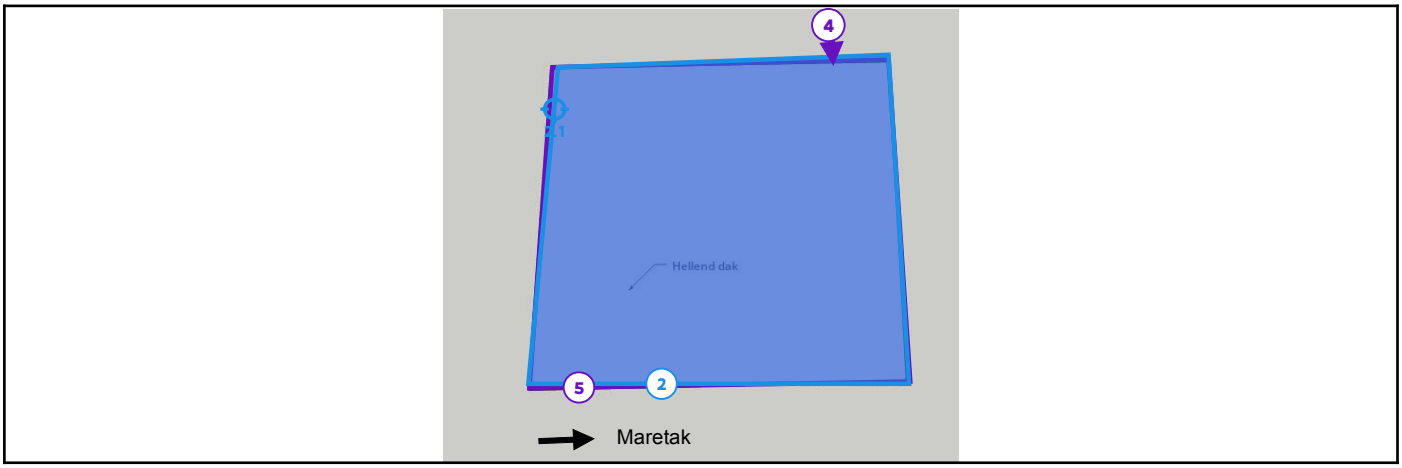
Plan 1.3: Hellend dak

Beschrijving	Type	Actie
2. Hellend dak (onderdak)	Geen asbest	-
2.1 Code: IEY_02	Puntmonster	-
4. Materialen van rookgaskanalen	Overige ruimte of materiaal	-
5. Hellend dak - Dakpannen uit kunststof	Overige ruimte of materiaal	-

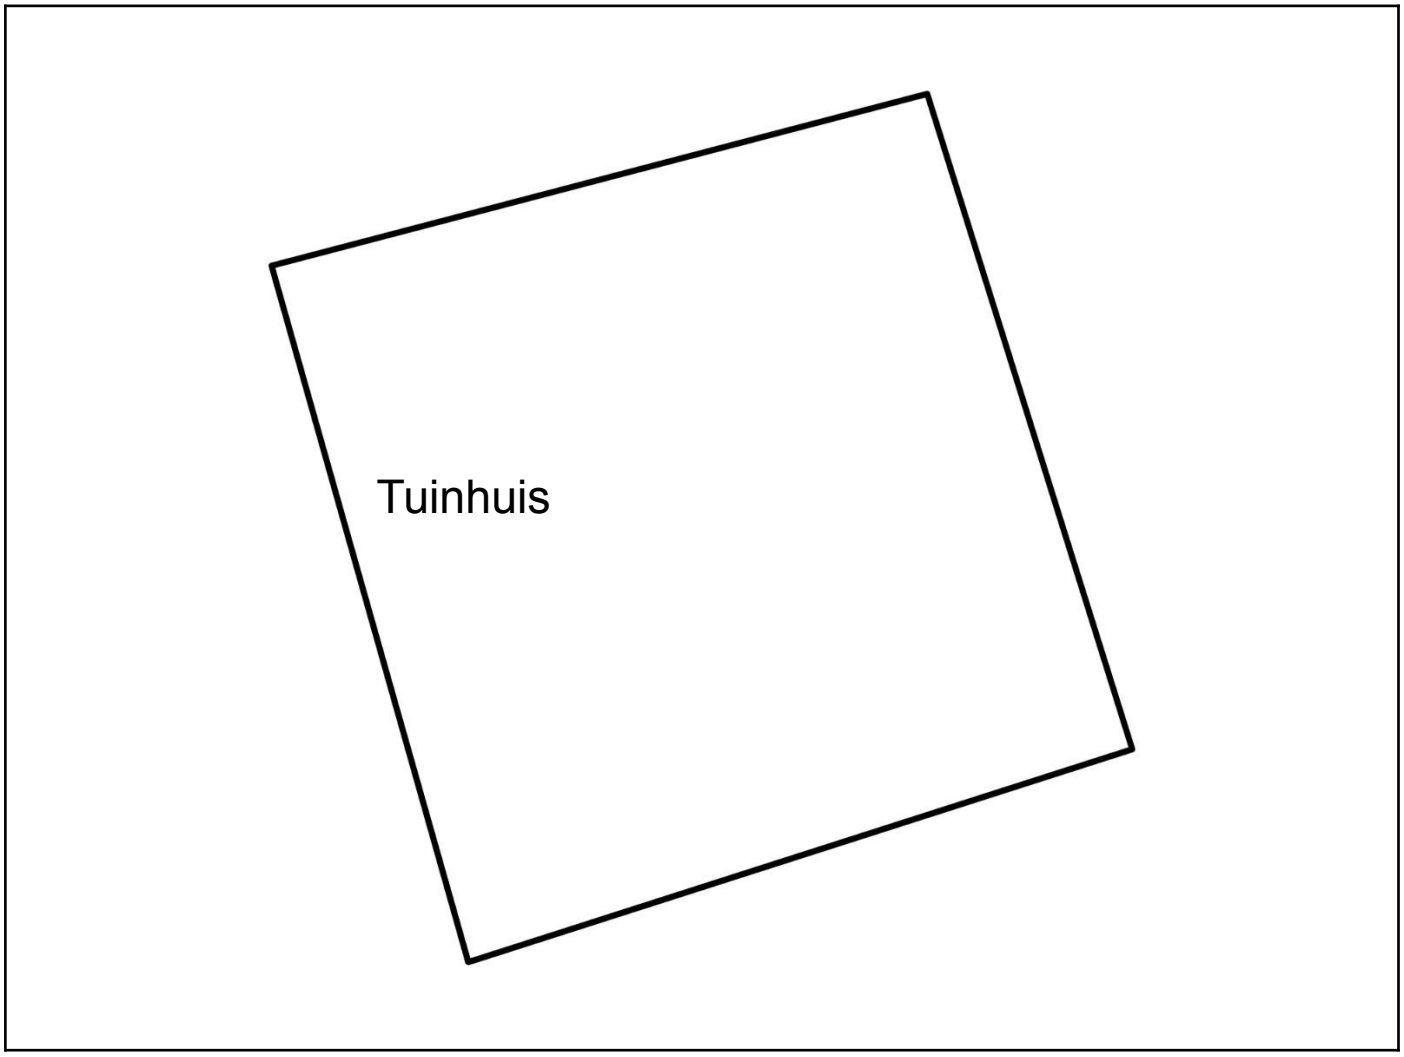
Plan 2.1: Tuinhuis plan

1 Geen asbest

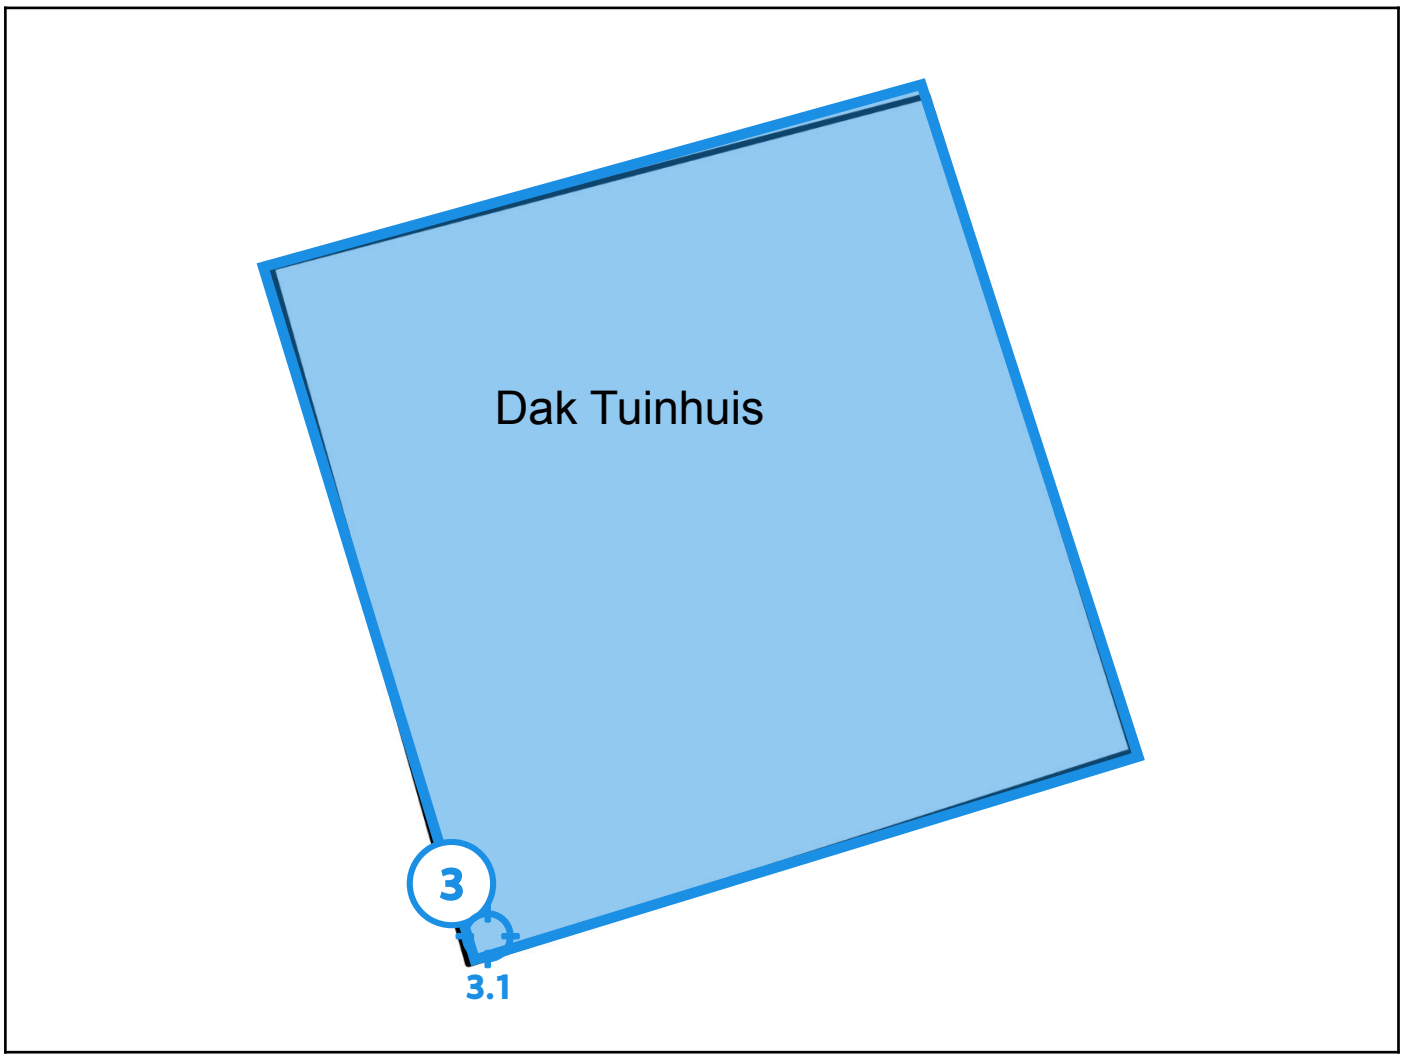
Plan 2.2: Dak Tuinhuis

Beschrijving	Type	Actie
3. Dakbedekking tuinhuis	Geen asbest	-
3.1 Code: IEY_01	Puntmonster	-

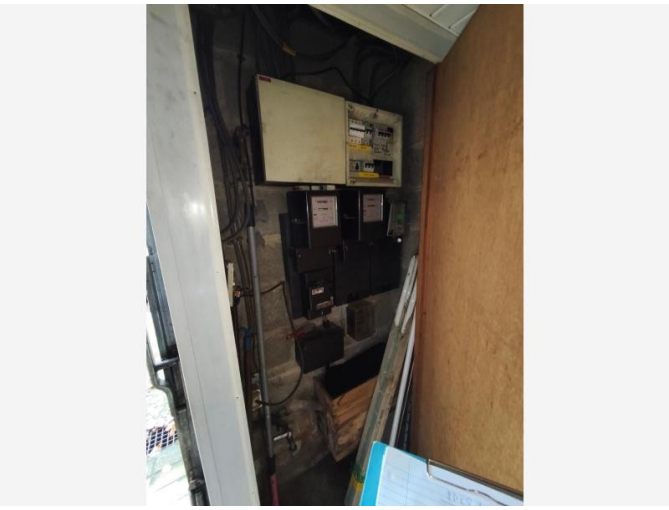
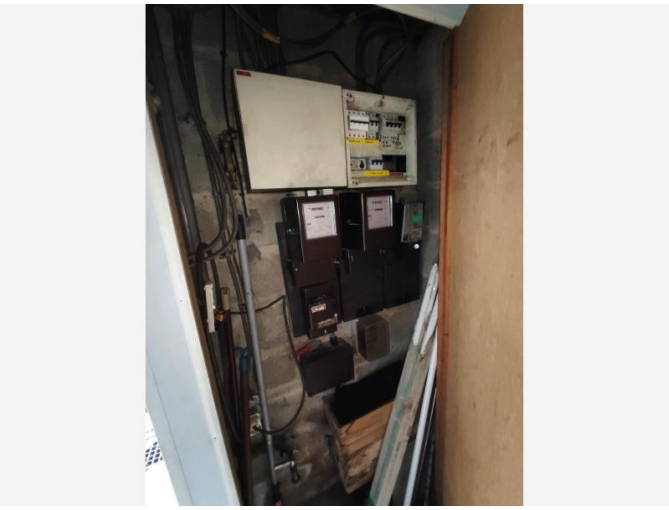
Fiche 1: Bakeliet tellerkast

Asbestmateriaal

Eindbeoordeling materiaalrisico	Laag materiaalrisico en/of verlaagde kans op vezelvrijgave

Gebondenheid	Categorie 1: hechtgebonden in oorsprong
Asbestsoort (vezeltype)	Crocidoliet aanwezig
Asbestconcentratie	Laag (< 50%)
Afschermingsgraad van het gehele materiaal	Geheel of deels vrij aan de binnenlucht, maar geen contact met binnenluchtstromen
Toestand van het materiaal	Onbeschadigd, niet verweerd

Beschrijving	Bakeliet tellerkast
Omgeving	Binnen
Primaire drager	Communicatie en elektrische infrastructuur en uitrusting
Asbestmateriaal	Plaat, paneel, tablet - Type Bakeliet
Bindmiddel van asbestmateriaal	Kunststof of -hars
Gebondenheid op basis van bindmiddel	Hecht
Hoeveelheid (oppervlakte - dikte - aantal)	• 0,40 m^2 - 2,00 cm - 1 stuk
Totaal volume	0,008 m^3
Eenvoudig bereikbaar	Ja
Bevestigingswijze	• Geschroefd
Identificatiemethode	De asbestdeskundige beoordeelt het materiaal als asbestverdacht en dus asbesthoudend, en dit zonder monstername. Motivatie: De materialen behoren niet toe aan de eigenaar voor wie de asbestdeskundige de asbestinventaris uitvoert.
Destructieve handeling voor identificatie	Nee
Opmerking	Deze oppervlakte werd niet gemeten, maar geschat op basis van een benadering van de aanwezige tellerkast. Deze schatting mag niet worden gebruikt als maatstaf voor heffingen. Als deskundigen hebben wij vastgesteld dat het materiaal daadwerkelijk bakeliet betreft en geen harde pvc. Bakeliet wordt door ons beschouwd als een asbestverdachte toepassing, aangezien het in veel gevallen asbesthoudend is. We hebben geen staalname uitgevoerd om de functionaliteit van de tellerkast niet in gevaar te brengen. Daarnaast is staalname niet toegelaten, aangezien de tellerkast eigendom is van de nutsvoorzieningsmaatschappij.

- Zorg voor een veilig beheer. Vermijd het beschadigen van het asbestmateriaal. Controleer de toestand jaarlijks op wijzigingen.

- Eenvoudige handelingen: mag via doe-het-zelf of door werknemer(s) met opleidingsattest eenvoudige handelingen
  Deze toepassing mag volgens de huidige wetgeving worden verwijderd via eenvoudige handelingen.

Aangezien deze toepassing echter eigendom is van de nutsvoorzieningsmaatschappij, mag deze uitsluitend worden verwijderd door hen of door een door hen aangestelde onderaannemer die beschikt over de nodige attesten en opleidingen. Daarom wordt hier verwezen naar de methode van een erkende verwijderaar, maar in feite dient dit via de nutsvoorzieningsmaatschappij te verlopen.

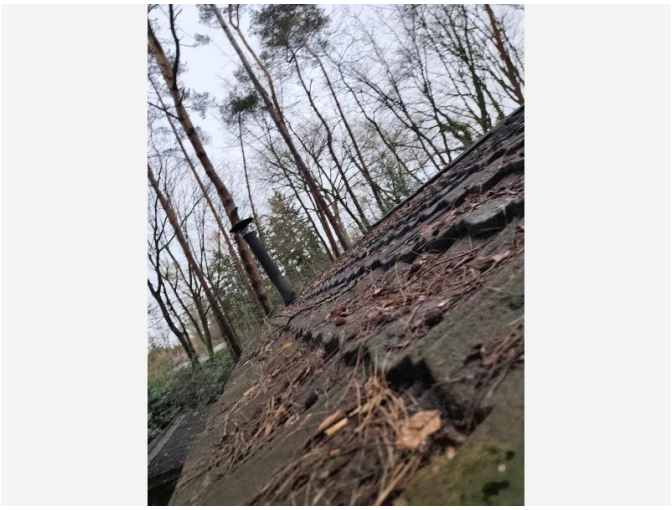
Beschrijving	Notitie	Terug te vinden op plannen
Fiche 4: Materialen van rookgaskanalen	De zichtbare materialen van de rookgaskanalen bestaan volledig uit metaal of kunststof.	Plan 1.3: Hellend dak
Fiche 5: Hellend dak - Dakpannen uit kunststof	De dakpannen van het hellend dak bestaan uit kunststof.	Plan 1.3: Hellend dak
