Asbestinventarisattest

Boekweitstraat 7, 8500 Kortrijk

Attestnummer : **20260920-000060.000**
Uitgegeven op : **20.09.2026**
Geldig tot : **20.09.2036**

Niet-asbestveilig

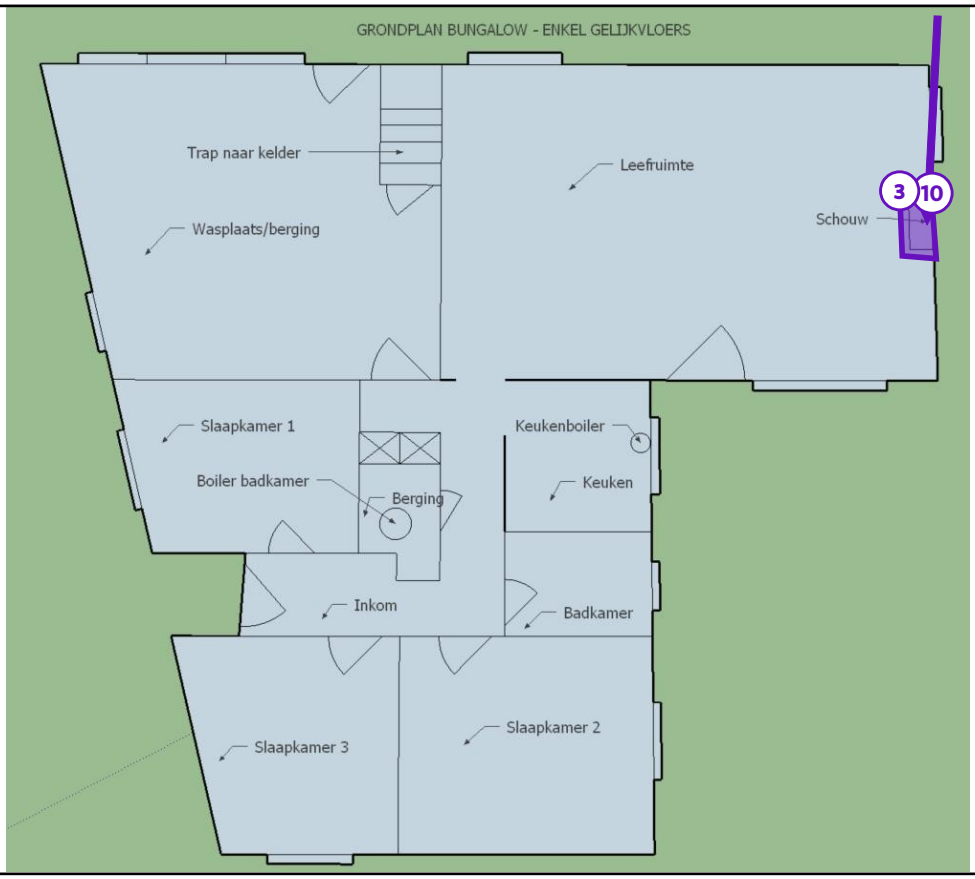
Plan 1.1: Grondplan bungalow (schoorsteen + schouwhoed)

Beschrijving	Type	Actie
3. Schoorsteen woning	Beperking	-
10. Schouwhoed schoorsteen Open haard leefruimte woning	Overige ruimte of materiaal	-

Reden: Het te onderzoeken materiaal situeert zich hoger dan 3,50 m te rekenen vanaf een veilige ondergrond

Uitleg van de asbestdeskundige: Schoorstenen kunnen asbesthoudende materialen bevatten. Gezien de hoogte kan de schoorsteen niet veilig tijdens het plaatsbezoek nader geïnspecteerd worden.

Onderhoud/werken aan de schoorsteen steeds laten uitvoeren door een schoorsteenveger/aannemer met een opleidingsattest eenvoudige handelingen.

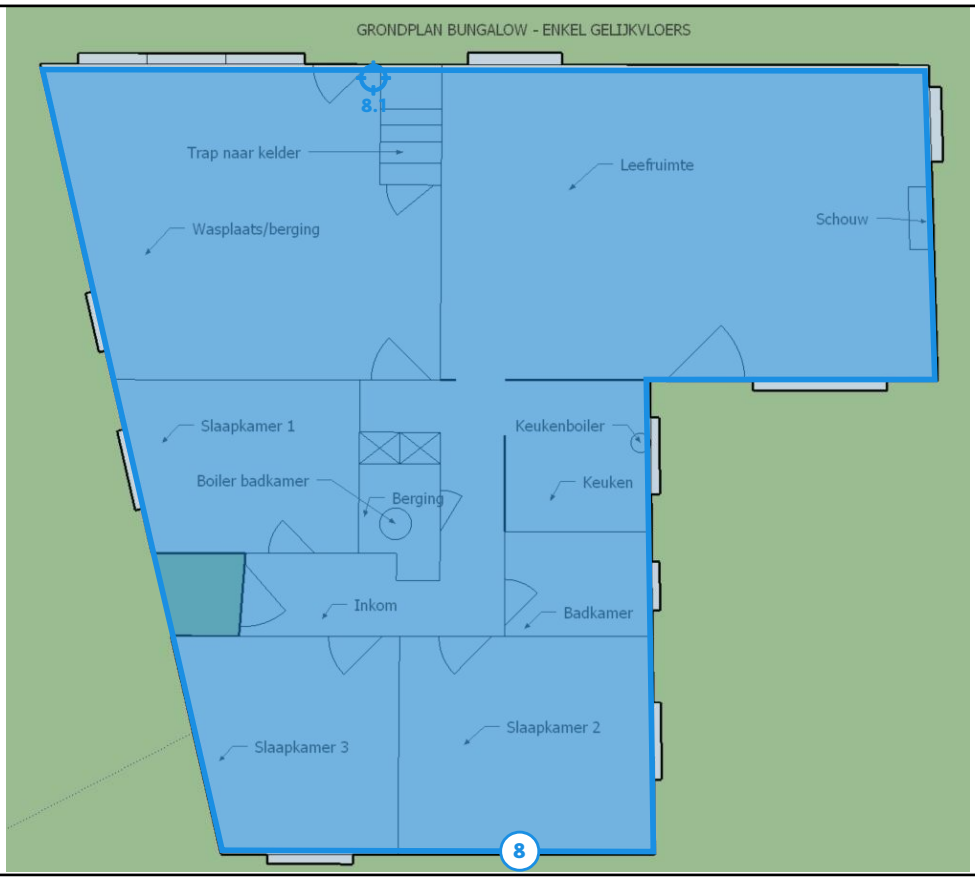
Plan 1.2: Grondplan bungalow (plat dak)

Beschrijving	Type	Actie
8. Plat dak woning in roofing	Geen asbest	-
8.1 Code: 9612110	Puntmonster	-

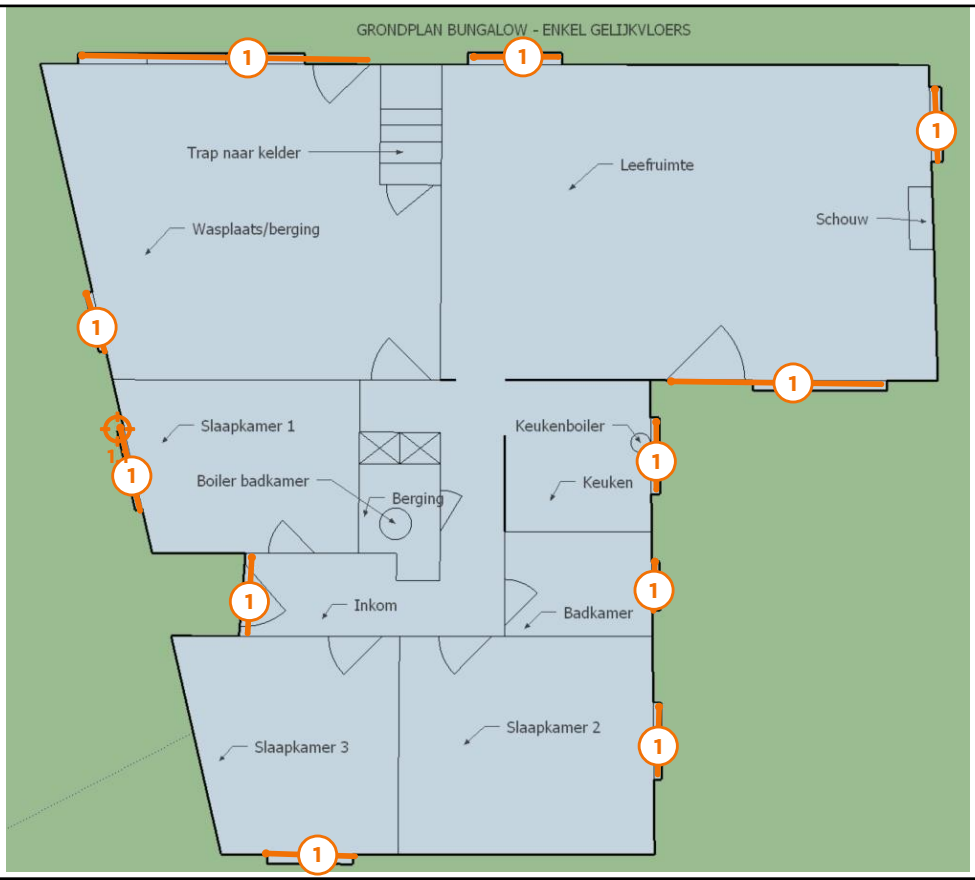
Plan 1.3: Grondplan bungalow (kit buitenschrijnwerk)

Beschrijving	Type	Actie
1. Kit Buitenschrijnwerk woning	Asbestmateriaal	Verwijderen
1.1 Code: 9612109	Puntmonster	-

Eindbeoordeling materiaalrisico	Verhoogd materiaalrisico en/of verhoogde kans op vezelvrijgave

Gebondenheid	Categorie 1: hechtgebonden in oorsprong
Asbestsoort (vezeltype)	Alleen chrysotiel aanwezig
Asbestconcentratie	Laag (< 50%)
Afschermingsgraad van het gehele materiaal	Geheel of deels vrij aan de buitenlucht, maar geen contact met binnenlucht
Toestand van het materiaal	Matig beschadigd, matig verweerd

#	Type	Referentie	Resultaat
1.1	Puntmonster	9612109	Chrysotiel

Te nemen maatregelen

- Zorg voor een veilig beheer. Vermijd het beschadigen van het asbestmateriaal. Controleer de toestand jaarlijks op wijzigingen.

- Eenvoudige handelingen: mag via doe-het-zelf of door werknemer(s) met opleidingsattest eenvoudige handelingen
  De asbesthoudende kit is een hecht-gebonden asbesttoepassing.

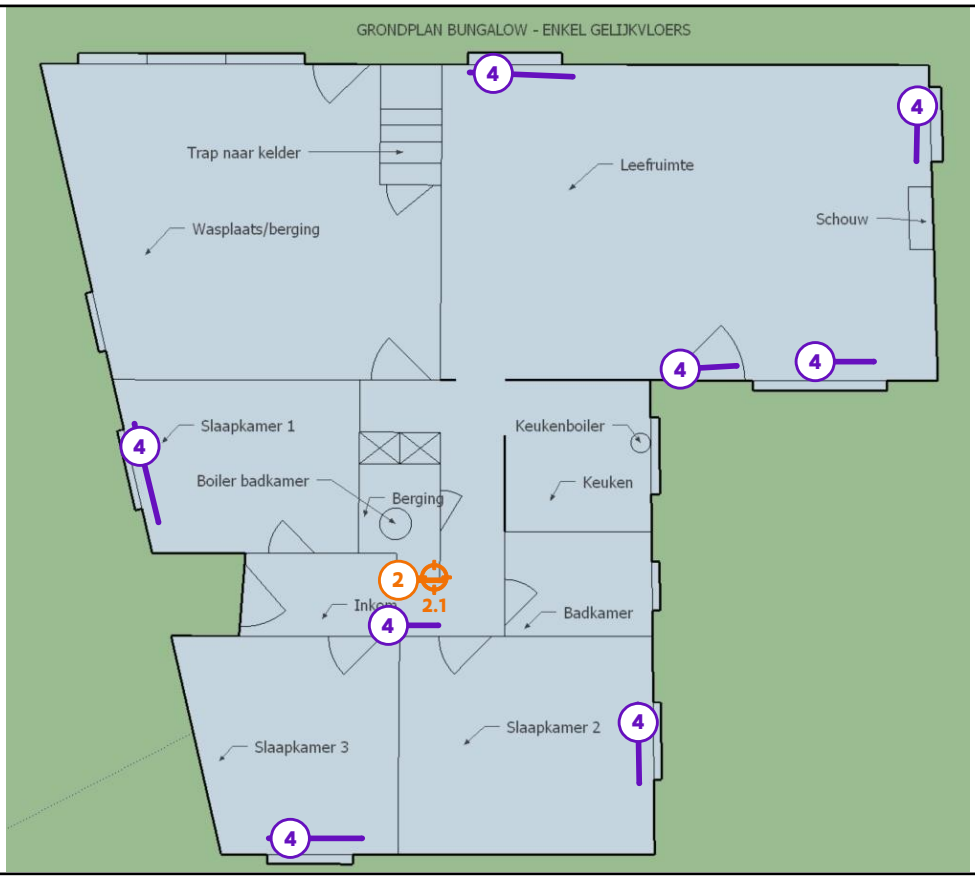
Plan 1.4: Grondplan bungalow (tellerplaat + convectoren)

Beschrijving	Type	Actie
2. Tellerplaat achter tellers berging woning	Asbestmateriaal	Maatregelen nemen
2.1 Code: 961213	Puntmonster	-
4. Elektrische decentrale verwarming met convectoren	Advies	-

Eindbeoordeling materiaalrisico	Verhoogd materiaalrisico en/of verhoogde kans op vezelvrijgave

Gebondenheid	Categorie 2: niet-hechtgebonden met matrix
Asbestsoort (vezeltype)	Amfibool aanwezig, uitgezonderd crocidoliet
Asbestconcentratie	Hoog (>= 50%)
Afschermingsgraad van het gehele materiaal	Geheel of deels vrij aan de binnenlucht, maar geen contact met binnenluchtstromen
Toestand van het materiaal	Licht beschadigd, licht verweerd. Intacte calciumsilicaatplaat of materiaal met categorie 3-gebondenheid

#	Type	Referentie	Resultaat
2.1	Puntmonster	961213	Chrysotiel, Amosiet

- Zorg voor een veilig beheer en verwijder dit asbestmateriaal wanneer het bij werken eenvoudig bereikbaar wordt. Controleer de toestand jaarlijks op wijzigingen.

- Hermetische zone (erkend asbestverwijderaar)
  De tellerplaat is een niet hechtgebonden asbesttoepassing.

Contacteer hiervoor een erkend asbestverwijderaar met de nodige vergunning verwijdering van asbest in hermetische zones.

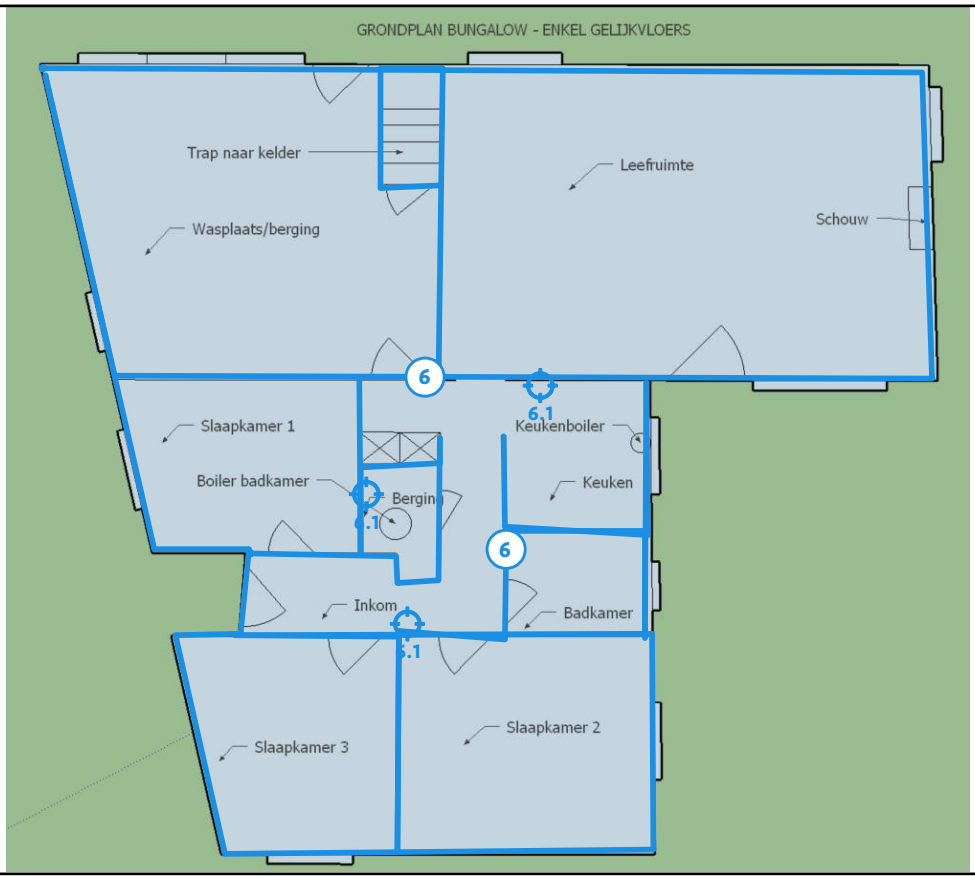
Plan 1.5: Grondplan bungalow (pleisterwerk wanden)

Beschrijving	Type	Actie
6. Pleisterwerk wanden woning	Geen asbest	-
6.1 Code: 9612111	Mengmonster	-

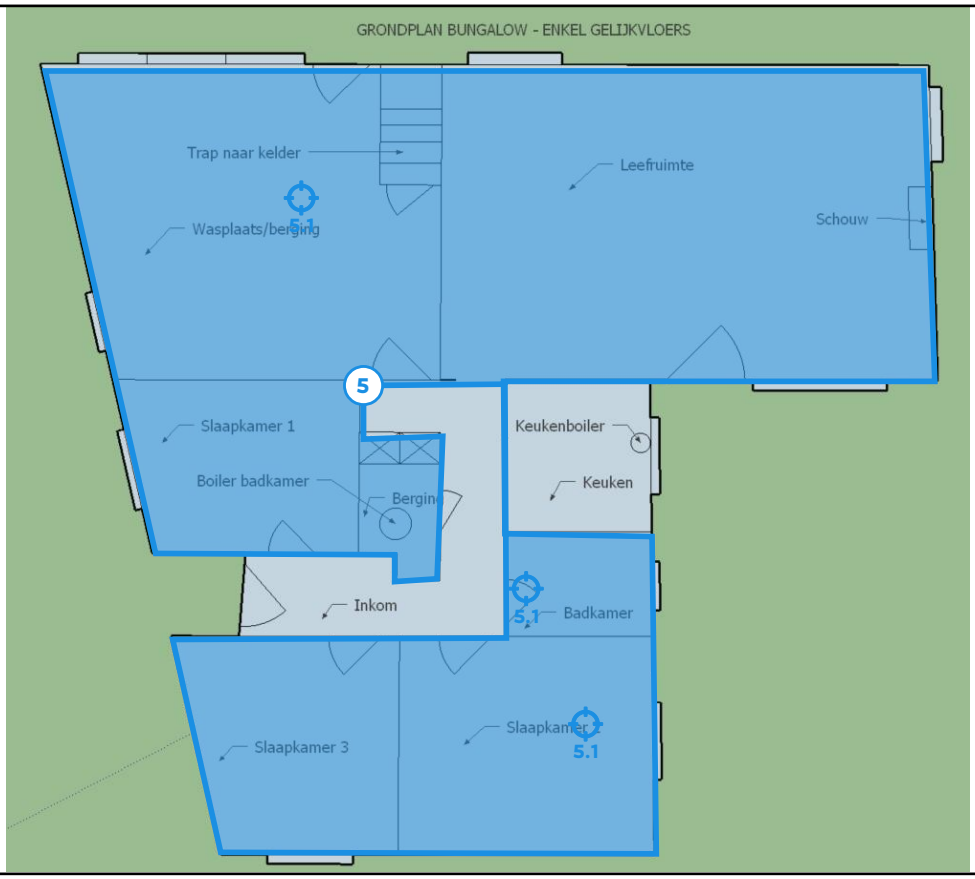
Plan 1.6: Grondplan bungalow (pleisterwerk plafonds)

Beschrijving	Type	Actie
5. Pleisterwerk plafonds woning	Geen asbest	-
5.1 Code: 9612112	Mengmonster	-

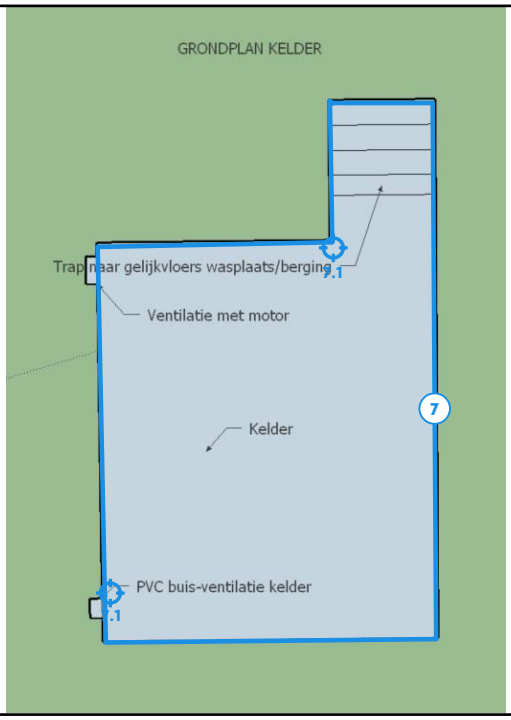
Plan 1.7: Grondplan kelder (Cementage wanden)

Beschrijving	Type	Actie
7. Cementage wanden kelder woning	Geen asbest	-
7.1 Code: 9612114	Mengmonster	-

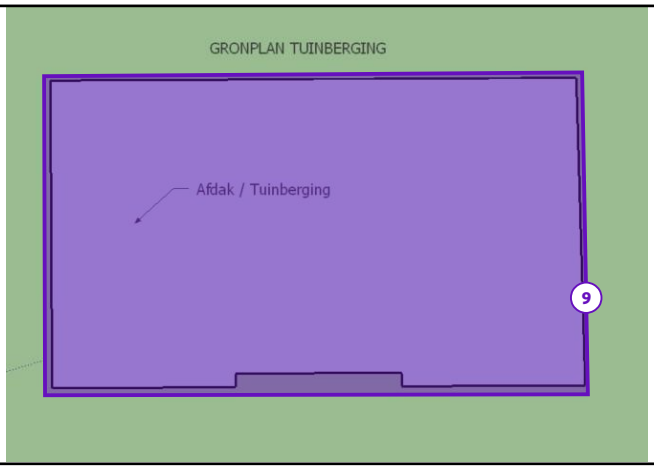
Plan 2.1: Grondplan tuinberging (dakbedekking)

Beschrijving	Type	Actie
9. Dakbedekking hellend dak tuinberging/afdak	Overige ruimte of materiaal	-

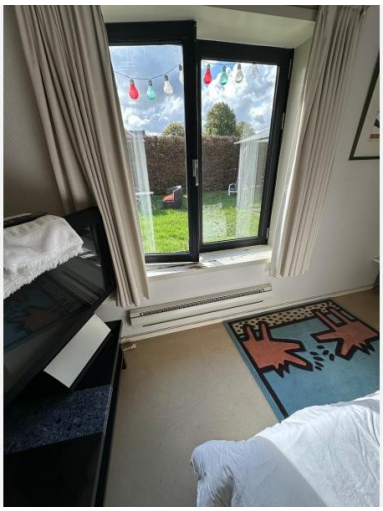
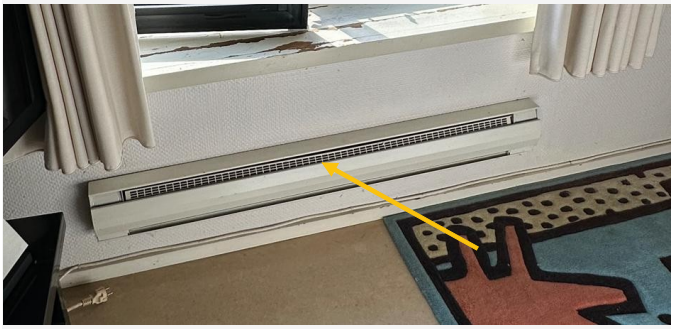
Fiche 4: Elektrische decentrale verwarming met convectoren

Informatie over een materiaal dat de asbestdeskundige niet kan waarnemen of vaststellen

Convectoren kunnen asbesthoudende onderdelen bevatten, werken/verwijdering steeds laten uitvoeren door een sloper/elektricien met een opleidingsattest eenvoudige handelingen.

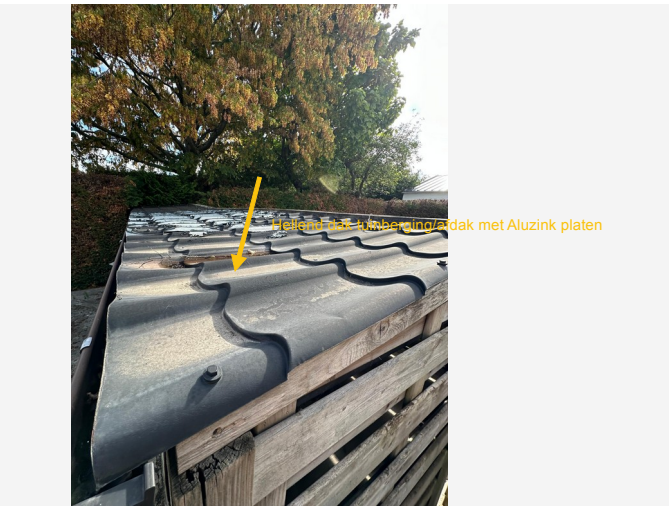
Beschrijving	Notitie	Terug te vinden op plannen
Fiche 11: Onderdak hellend dak tuinberging/afdak	Er is geen onderdak aanwezig onder het hellend dak van de tuinberging/afdak.	-
Fiche 12: Materialen aan stookketel locatie	Er is geen stookketel aanwezig in de locatie. De woning wordt verwarmd met decentrale verwarming in de vorm van elektrische convectoren.	-
Fiche 13: Kit buitenschrijnwerk tuinberging/afdak	Er is geen buitenschrijnwerk aanwezig dus ook geen kit.	-
Fiche 14: Leidingisolatie locatie	Er is geen leidingisolatie aanwezig in de locatie.	-
Fiche 15: Liftinfrastructuur locatie	Geen liftinfrastructuur aanwezig in de woning en de tuinberging/afdak.	-
