Asbestinventarisattest

Doornlaan 23, 2980 Zoersel

Attestnummer : **20260225-000050.000**
Uitgegeven op : **25.02.2026**
Geldig tot : **25.02.2036**

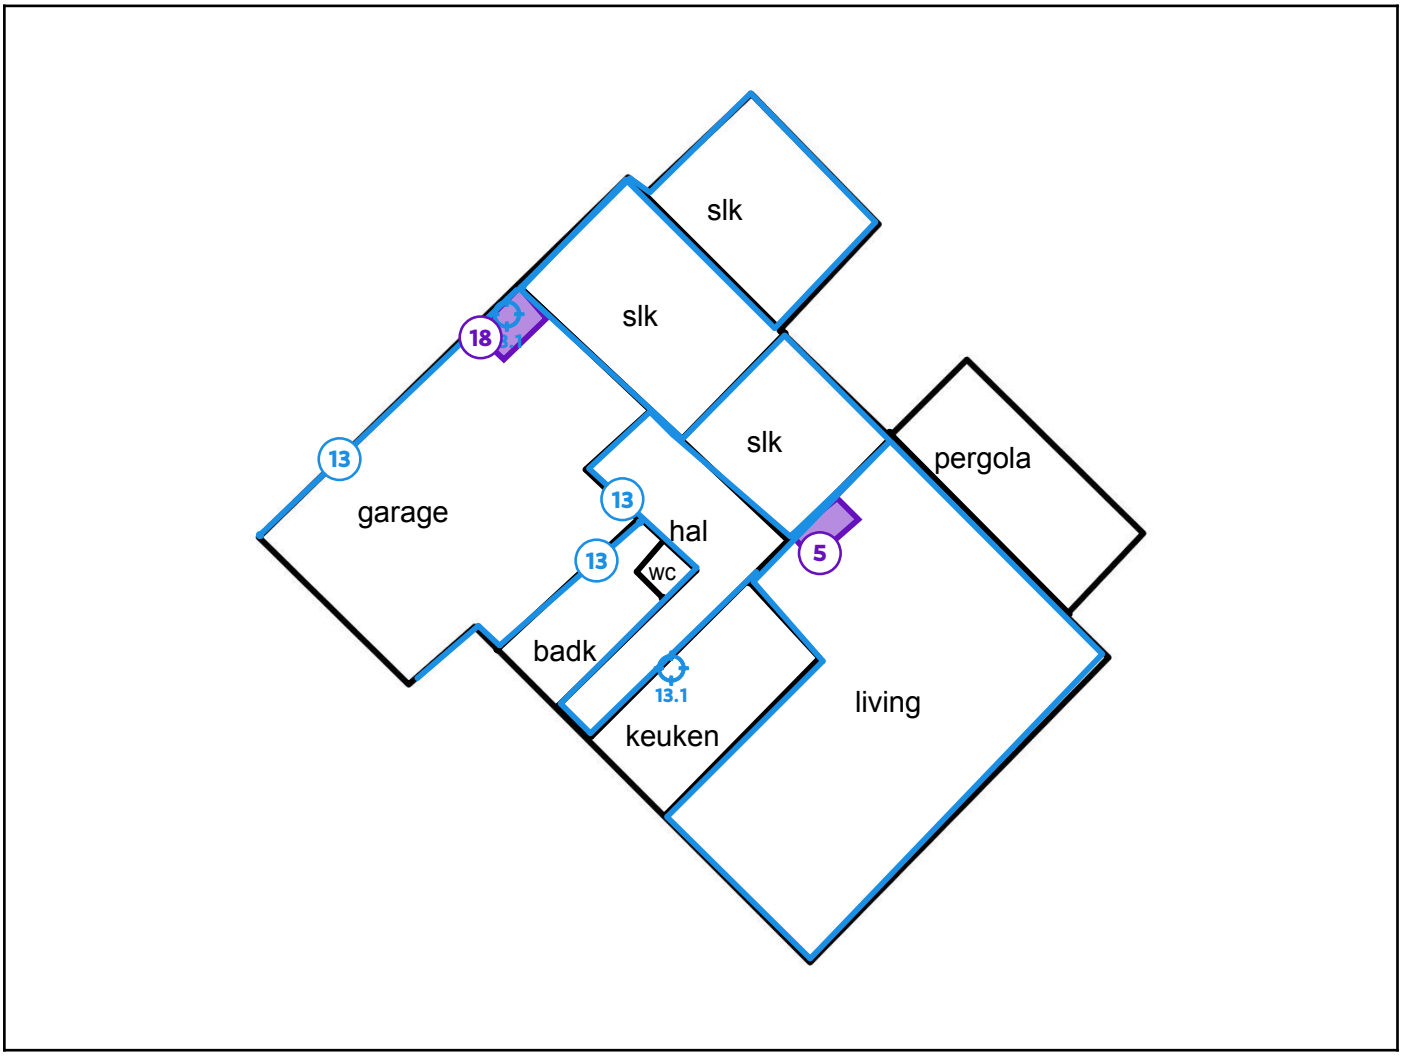
Plan 1.1: Hoofdgebouw plan 1

Beschrijving	Type	Actie
5. schouw	Beperking	-
13. bezetting muren	Geen asbest	-
13.1 Code: mm01	Mengmonster	-
18. wandstookketel	Overige ruimte of materiaal	-

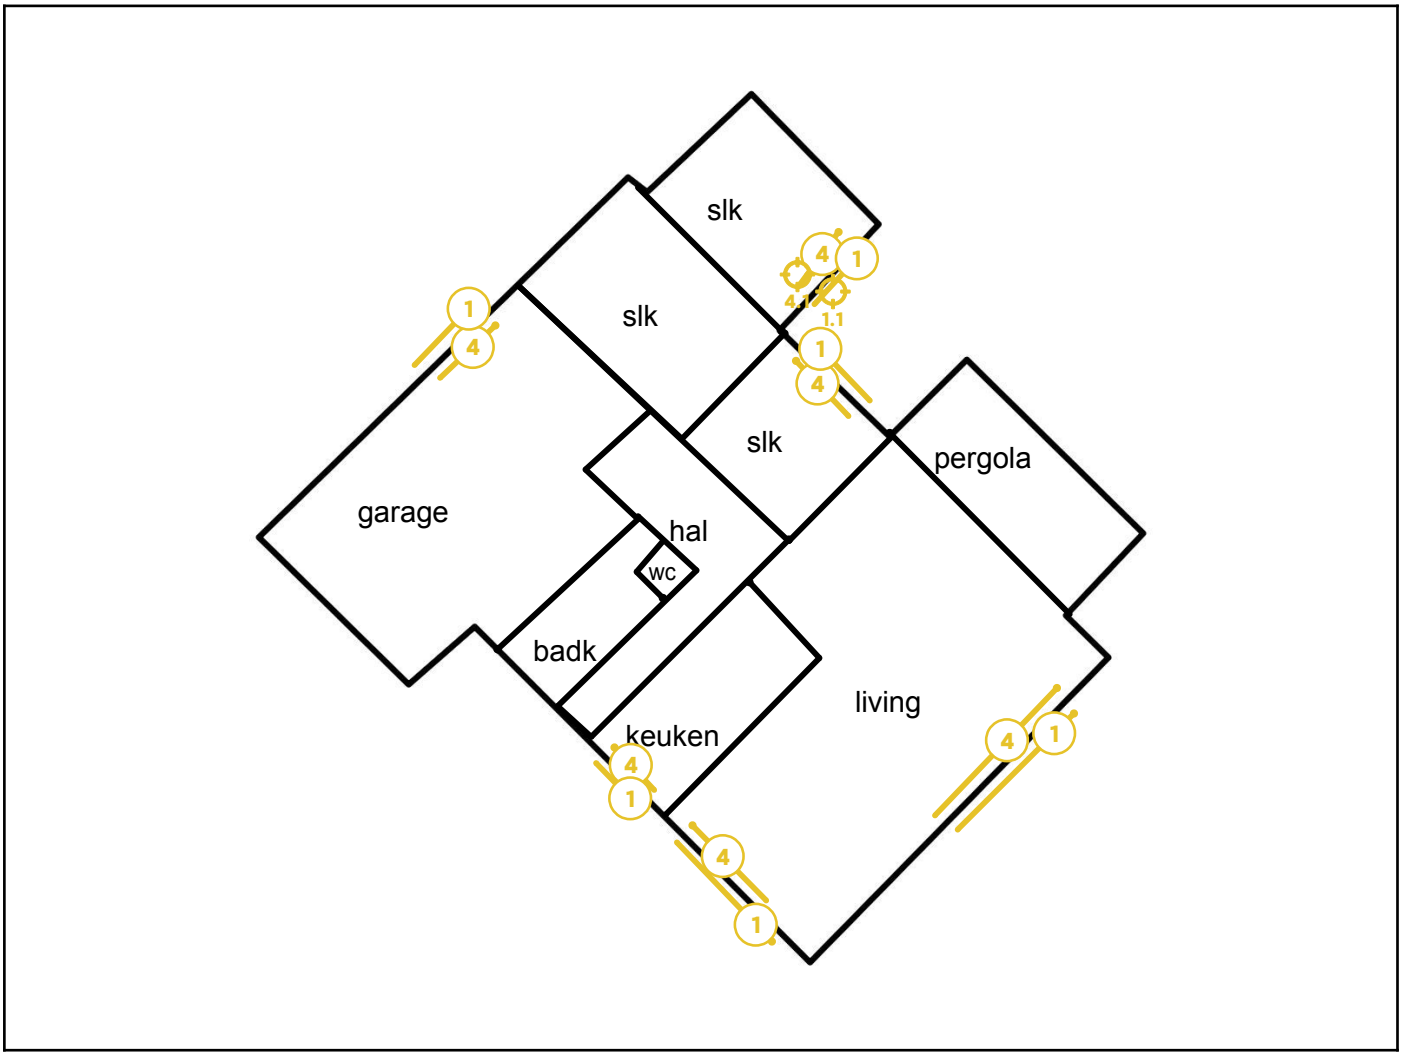
Plan 1.2: Hoofdgebouw plan 2

Beschrijving	Type	Actie
1. raamkit buiten	Asbestmateriaal	Zorgvuldig beheren
1.1 Code: mm04	Puntmonster	-
4. raamkit glas aluminium	Asbestmateriaal	Zorgvuldig beheren
4.1 Code: mm03	Puntmonster	-

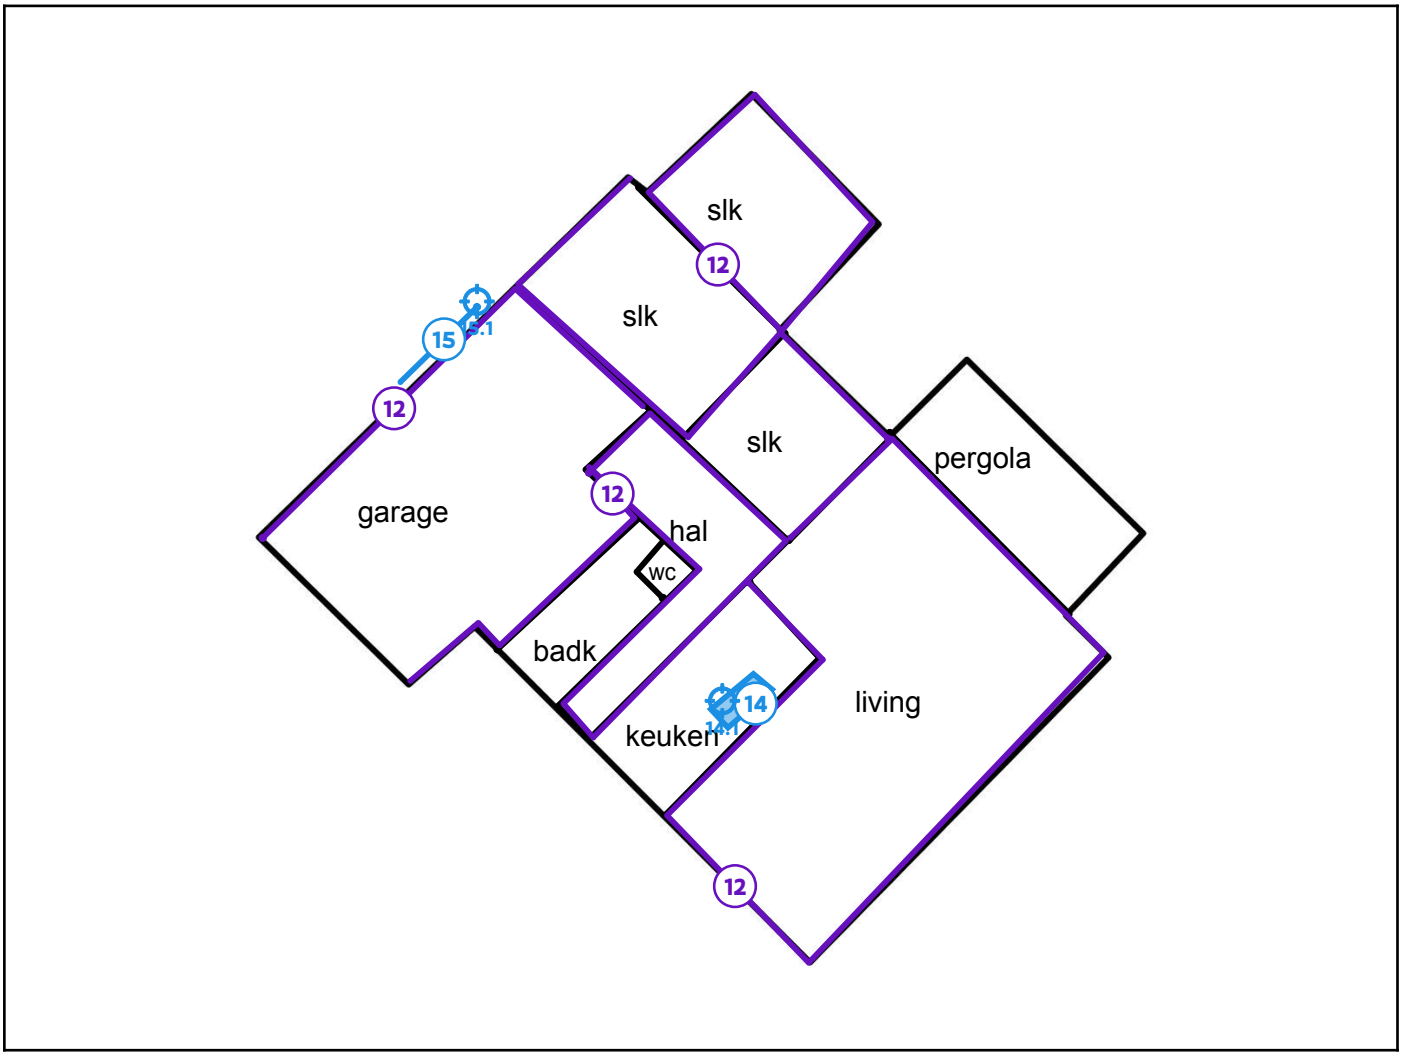
Plan 1.3: Hoofdgebouw plan 3

Beschrijving	Type	Actie
12. stenen plinten	Advies	-
14. dreunlapje	Geen asbest	-
14.1 Code: mm06	Puntmonster	-
15. raamdorpel	Geen asbest	-
15.1 Code: mm07	Puntmonster	-

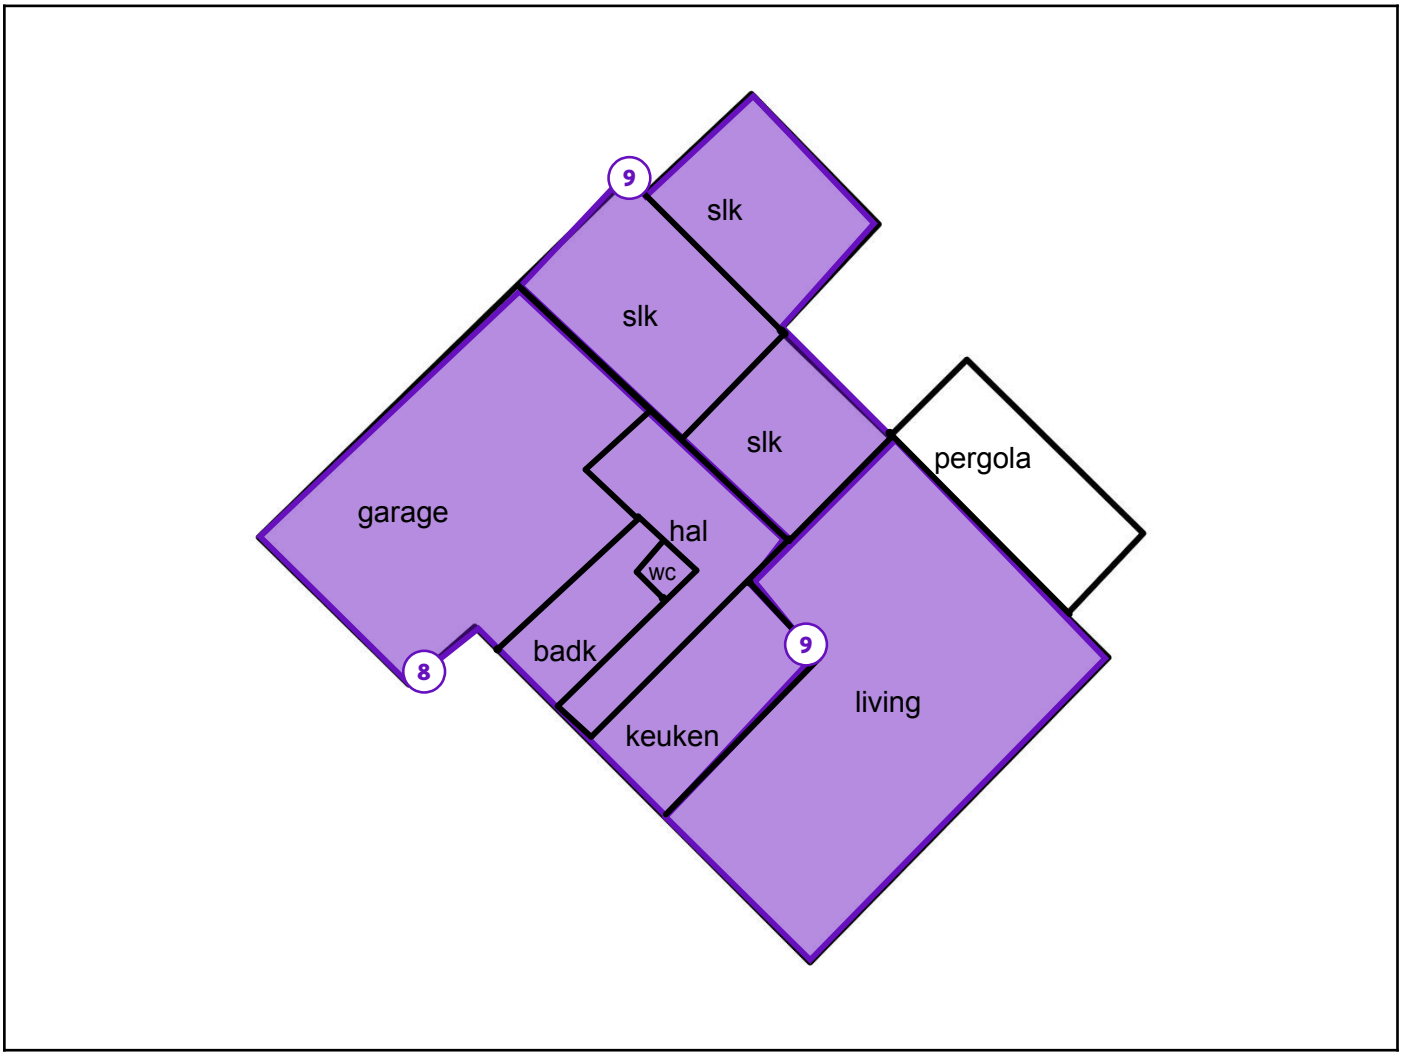
Plan 1.4: Hoofdgebouw plan 3 kopie

Beschrijving	Type	Actie
8. pvc plafonds	Advies	-
9. houten plafonds	Advies	-

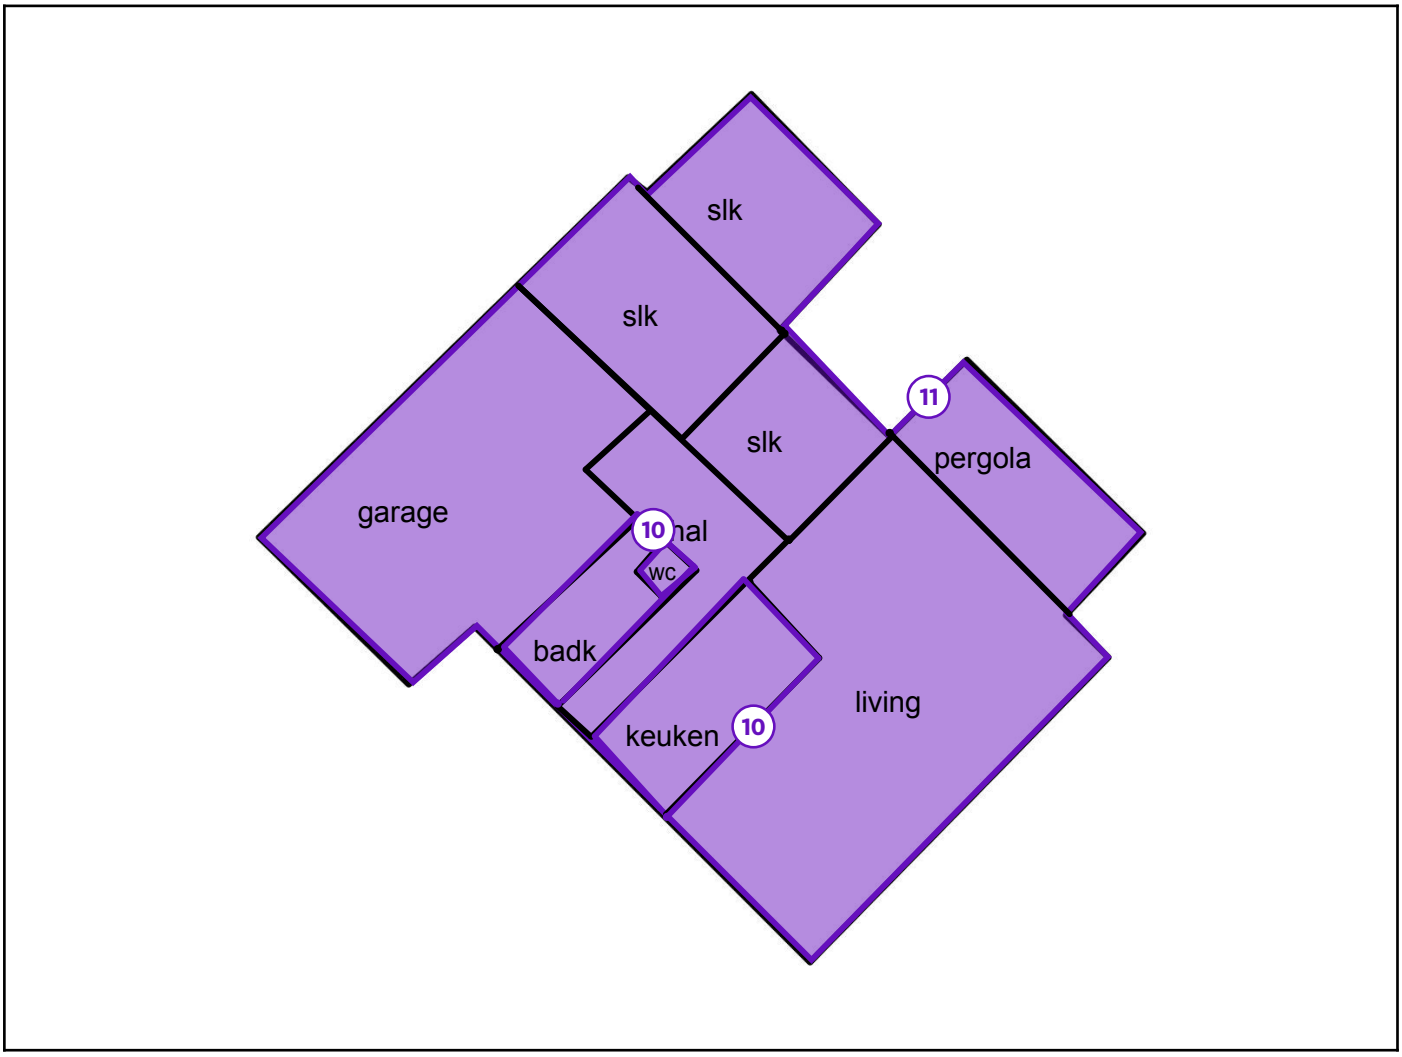
Plan 1.5: Hoofdgebouw plan 3 kopie kopie

Beschrijving	Type	Actie
10. wandtegels	Advies	-
11. vloertegels	Advies	-

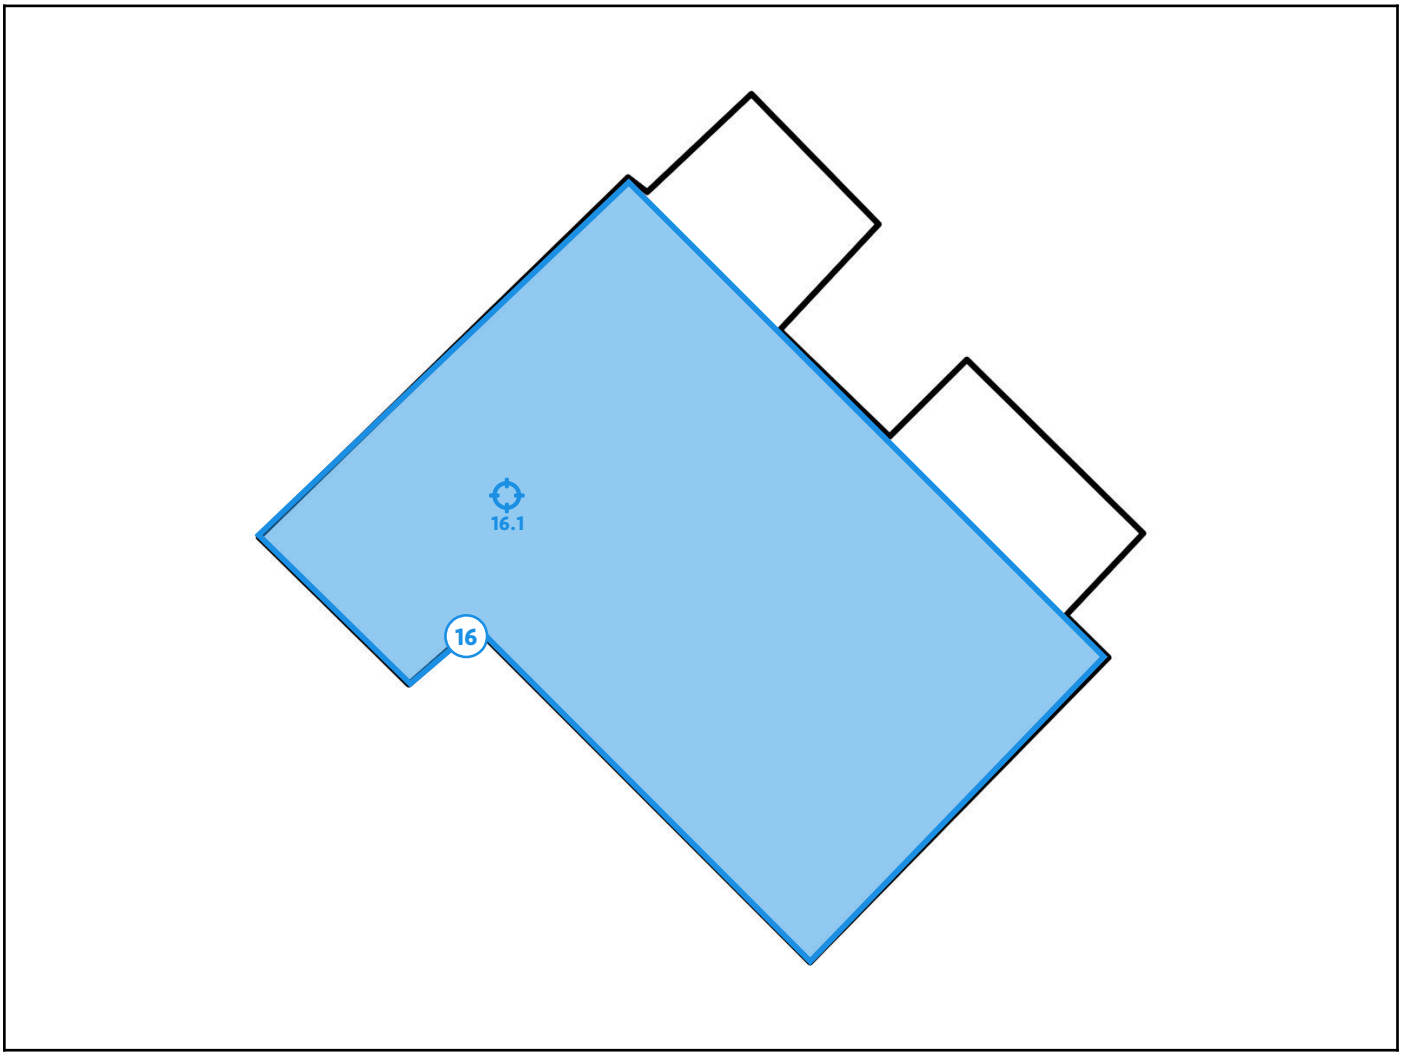
Plan 1.6: dak plan 1

Beschrijving	Type	Actie
16. onderdak	Geen asbest	-
16.1 Code: mm02	Puntmonster	-

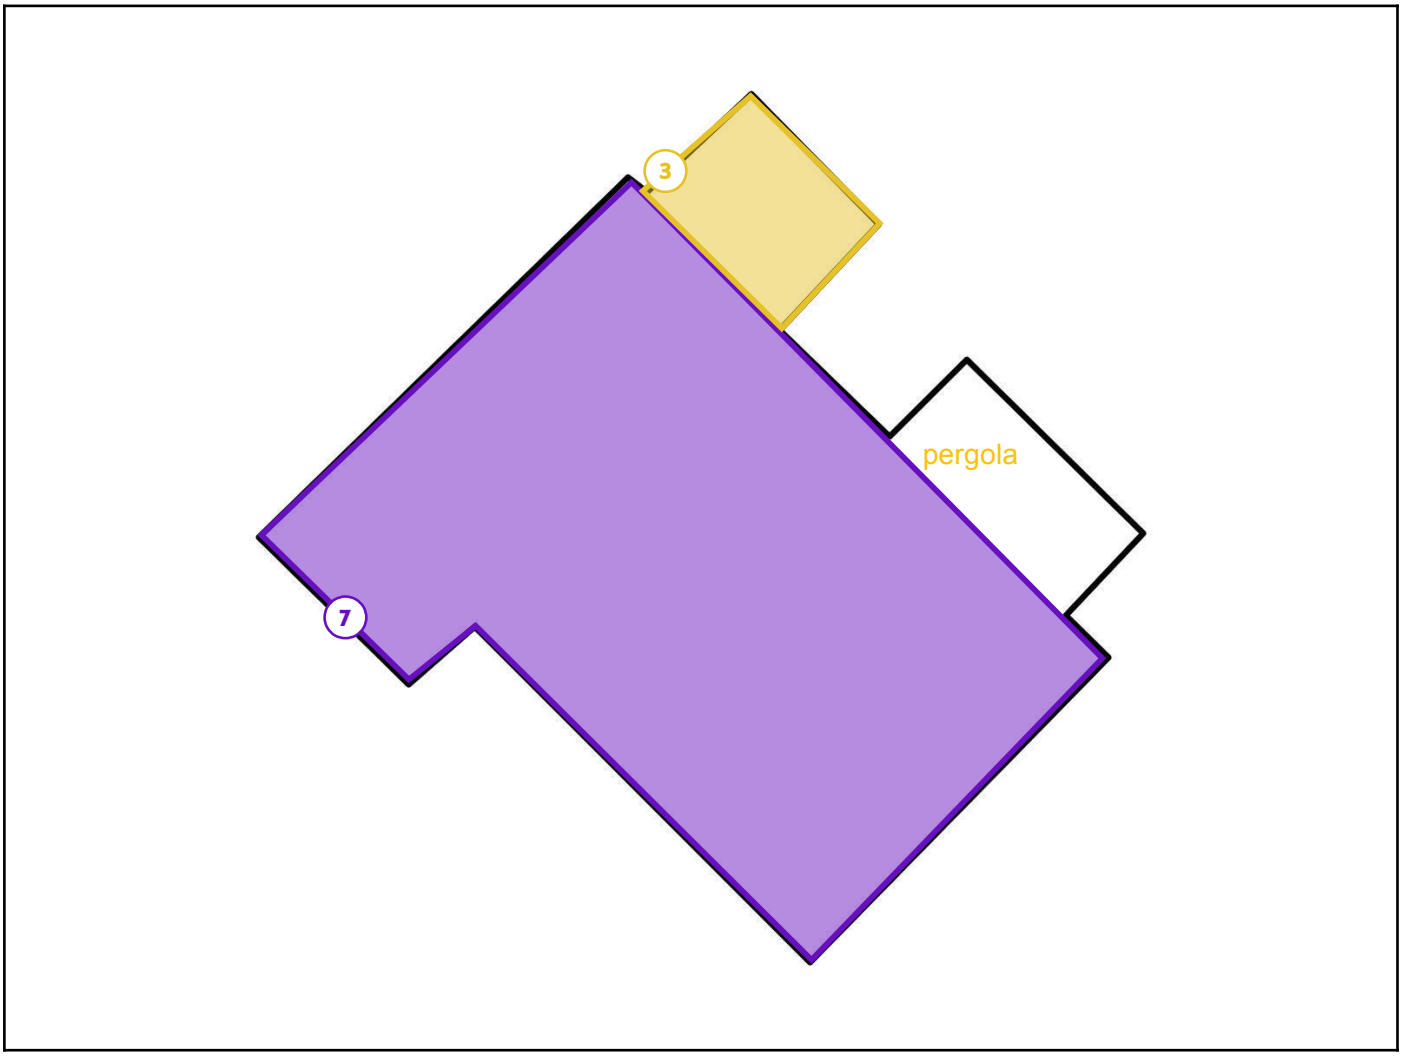
Plan 1.7: dak plan 2

Beschrijving	Type	Actie
3. roofing dak hoofdgebouw	Asbestmateriaal	Zorgvuldig beheren
7. dakpannen	Advies	-

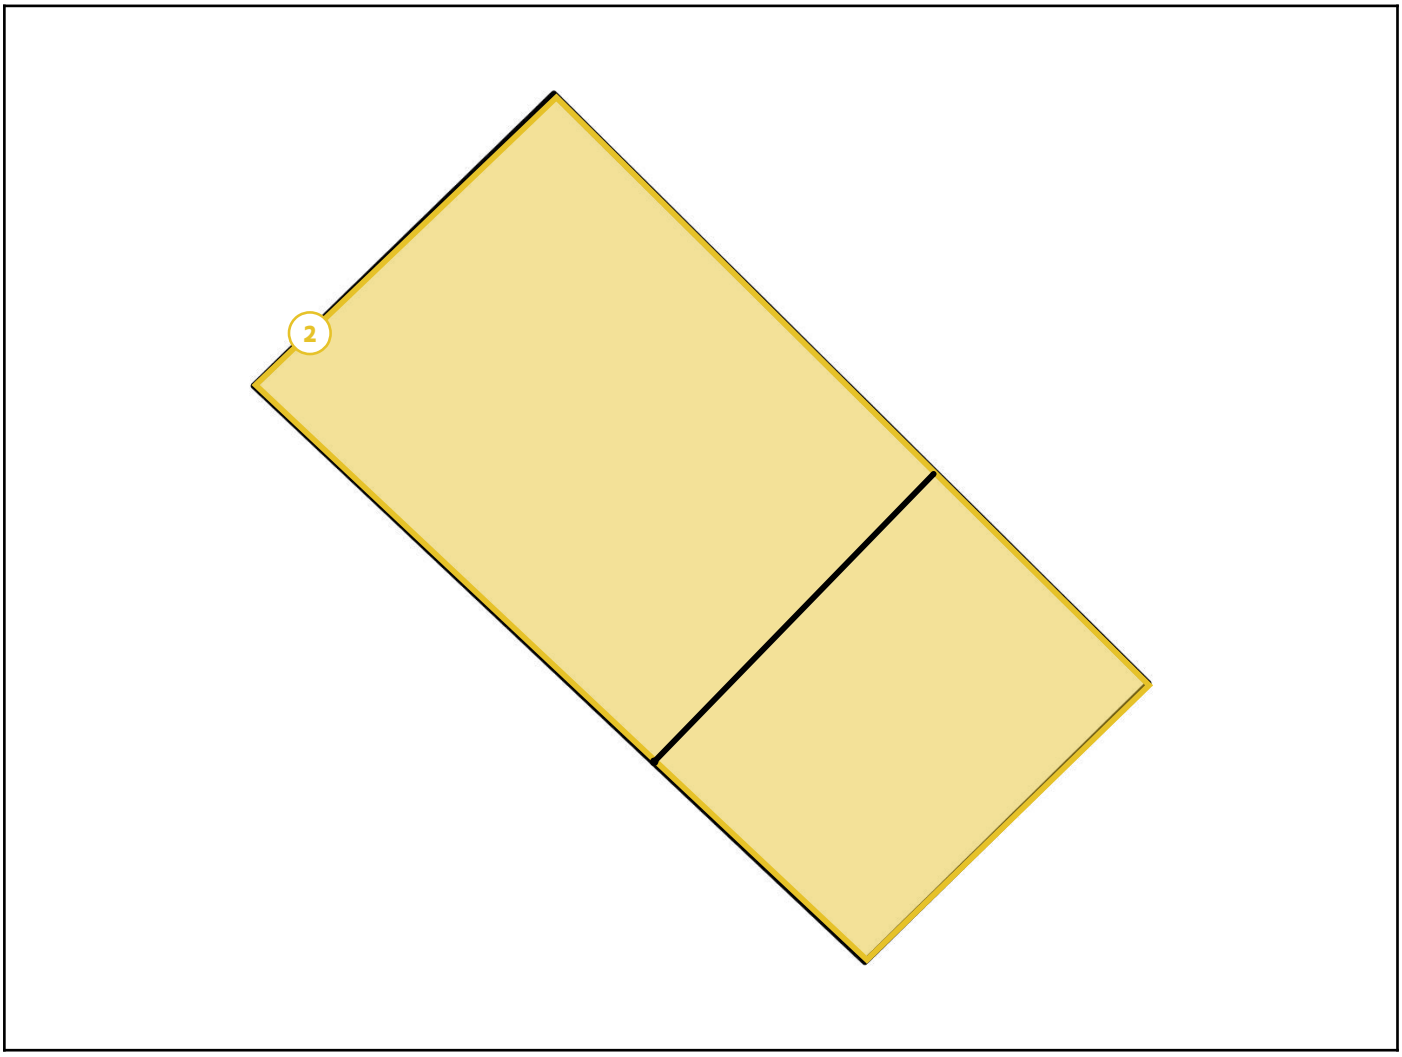
Plan 2.1: tuingebouw plan

Beschrijving	Type	Actie
2. roofing tuingebouw	Asbestmateriaal	Zorgvuldig beheren

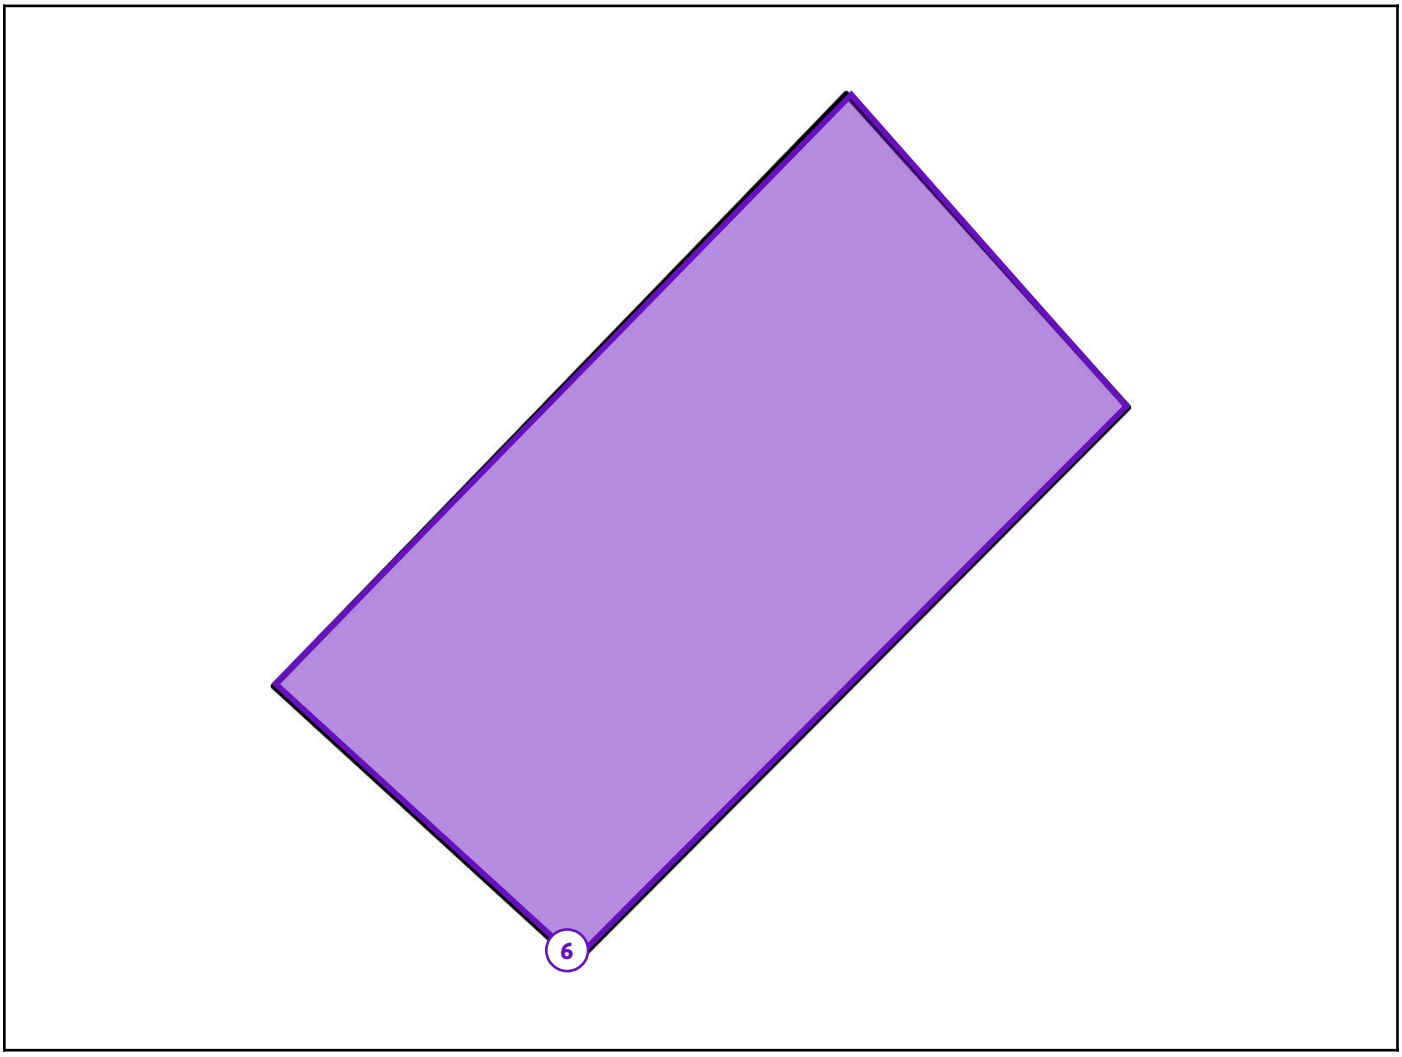
Plan 3.1: tuinhuis/berging plan

Beschrijving	Type	Actie
6. golfplaten poliester	Advies	-

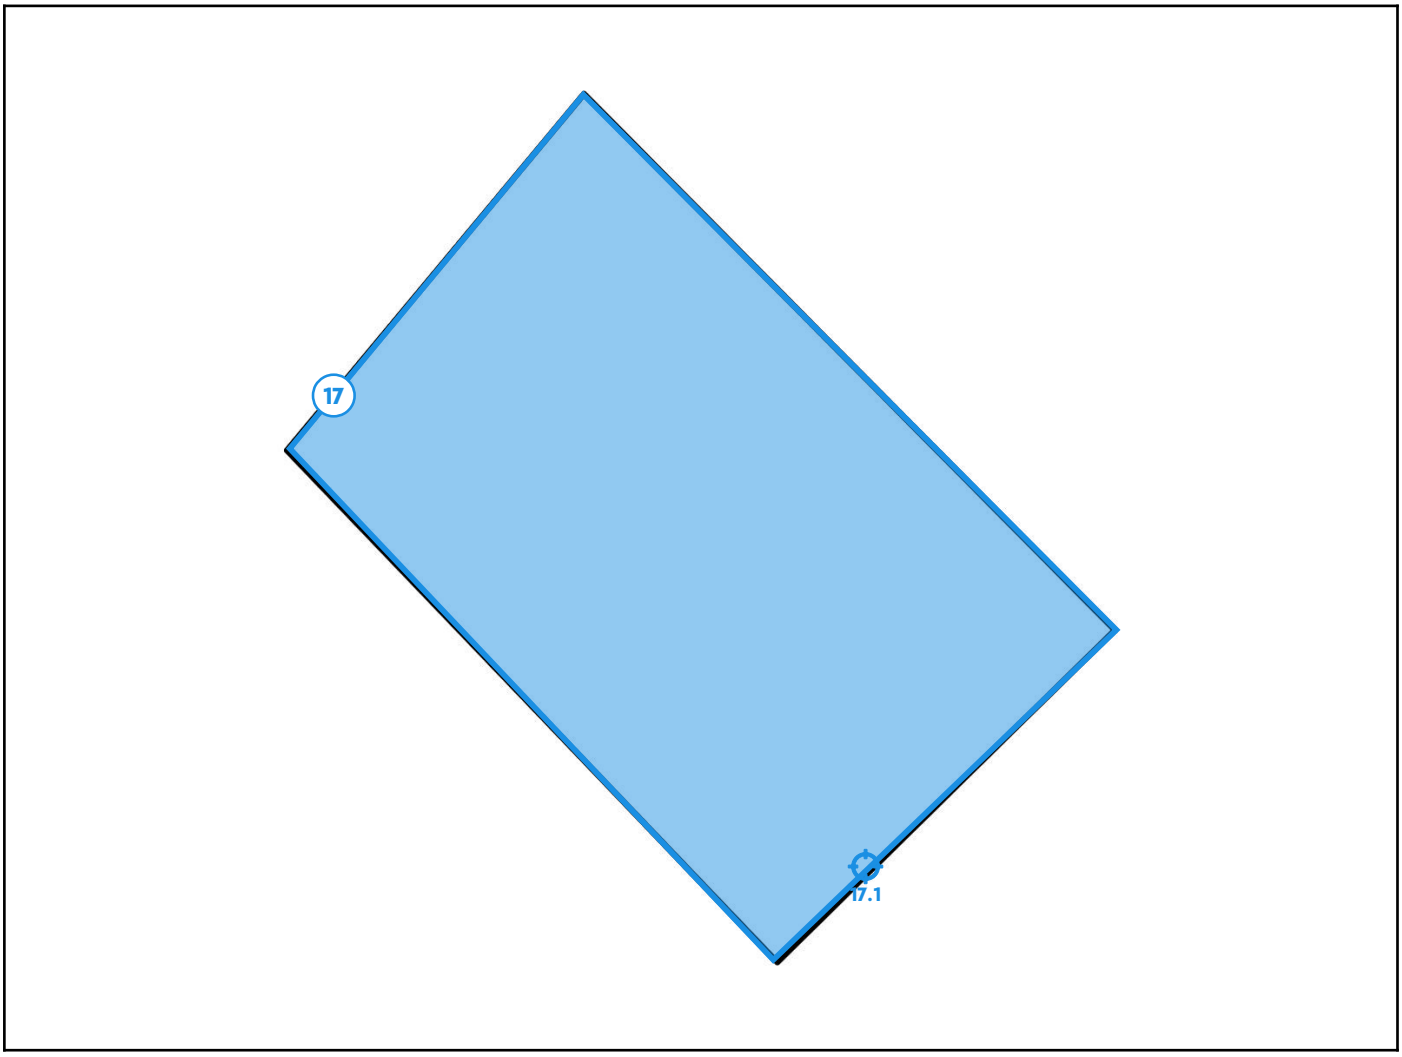
Plan 4.1: kippenhok plan

Beschrijving	Type	Actie
17. roofing kippenhok	Geen asbest	-
17.1 Code: mm05	Puntmonster	-

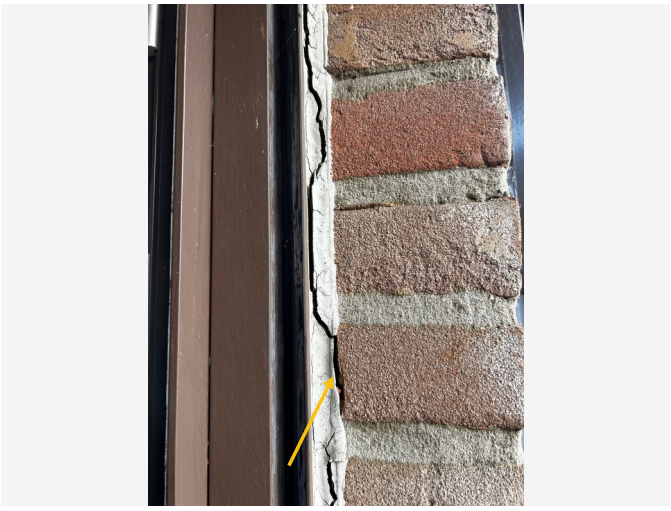
Fiche 1: raamkit buiten

Asbestmateriaal

Het asbestmateriaal valt onder de mijlpaal van 2040.

Eindbeoordeling materiaalrisico	Laag materiaalrisico en/of verlaagde kans op vezelvrijgave

#	Type	Referentie	Resultaat
1.1	Puntmonster	mm04	Chrysotiel

- Zorg voor een veilig beheer. Vermijd het beschadigen van het asbestmateriaal. Controleer de toestand jaarlijks op wijzigingen.

- Eenvoudige handelingen: mag via doe-het-zelf of door werknemer(s) met opleidingsattest eenvoudige handelingen
  bij verwijderen steeds de codex volgen veiligheid op het werk hadschoenen en steeds een ffp3 masker gebruiken

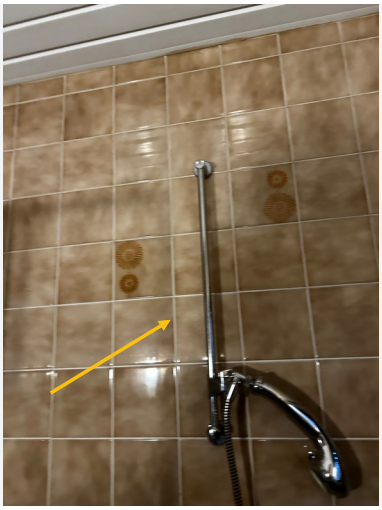
Fiche 10: wandtegels

wandtegels zijn intact en niet asbesthoudend deskundige kan geen uitspraak doen over achterliggende lijm

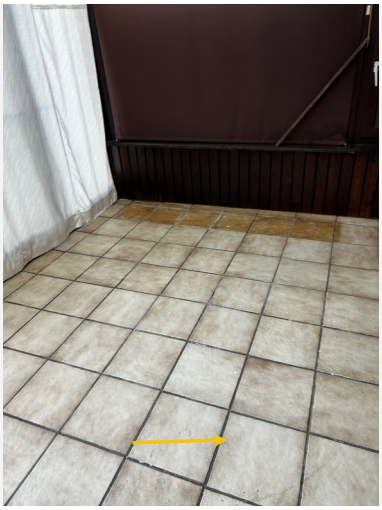
Fiche 11: vloertegels

vloertegels zijn intact en niet asbesthoudend deskundige kan geen uitspraak doen over onderliggende lijm

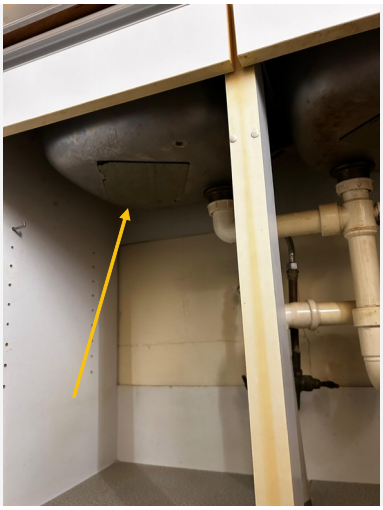
Fiche 14: dreunlapje

Geen asbest

#	Type	Referentie	Resultaat
14.1	Puntmonster	mm06	Geen asbest

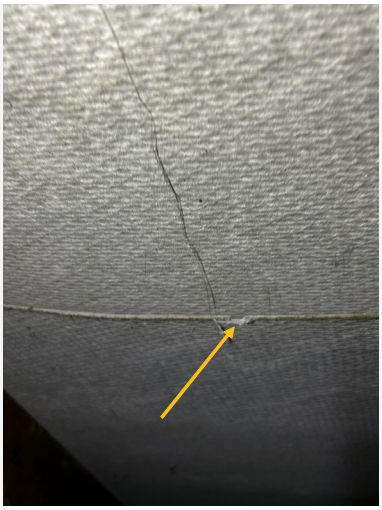
Fiche 16: onderdak

Geen asbest

#	Type	Referentie	Resultaat
16.1	Puntmonster	mm02	Geen asbest

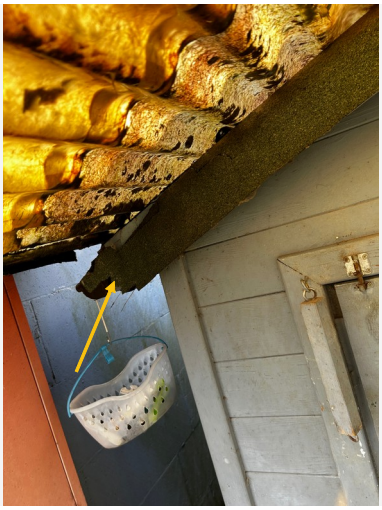
Fiche 17: roofing kippenhok

Geen asbest

#	Type	Referentie	Resultaat
17.1	Puntmonster	mm05	Geen asbest

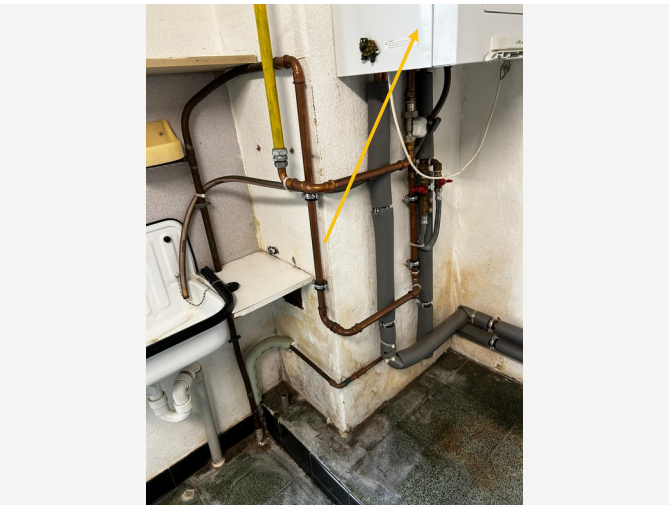
Beschrijving	Notitie	Terug te vinden op plannen
Fiche 18: wandstookketel	volgende literatuur is deze niet asbesthoudend	Plan 1.1: Hoofdgebouw plan 1
