Asbestinventarisattest

Molenlei 4/101, 2170 Antwerpen

Attestnummer : **20260926-000040.000**
Uitgegeven op : **26.09.2026**
Geldig tot : **Onbeperkt** (tenzij de toestand wijzigt)

Asbestveilig (maar mogelijk niet asbestvrij)

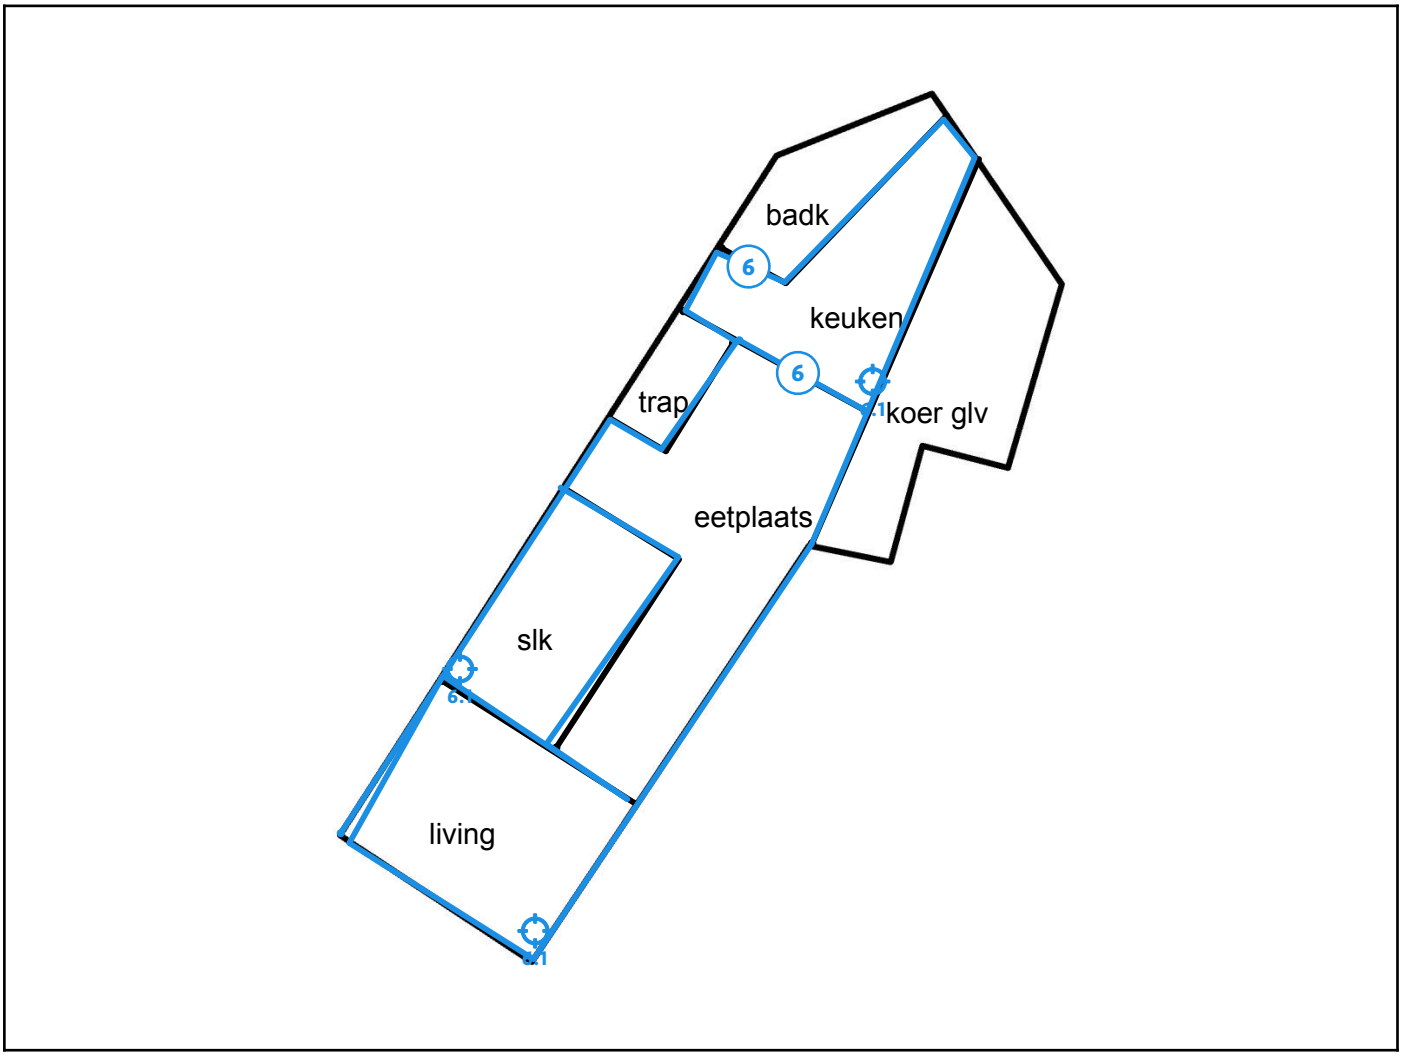
Plan 1.1: appartement 1 ste verdiep

Beschrijving	Type	Actie
6. Pleisterwerk wanden	Geen asbest	-
6.1 Code: Mm01	Mengmonster	-

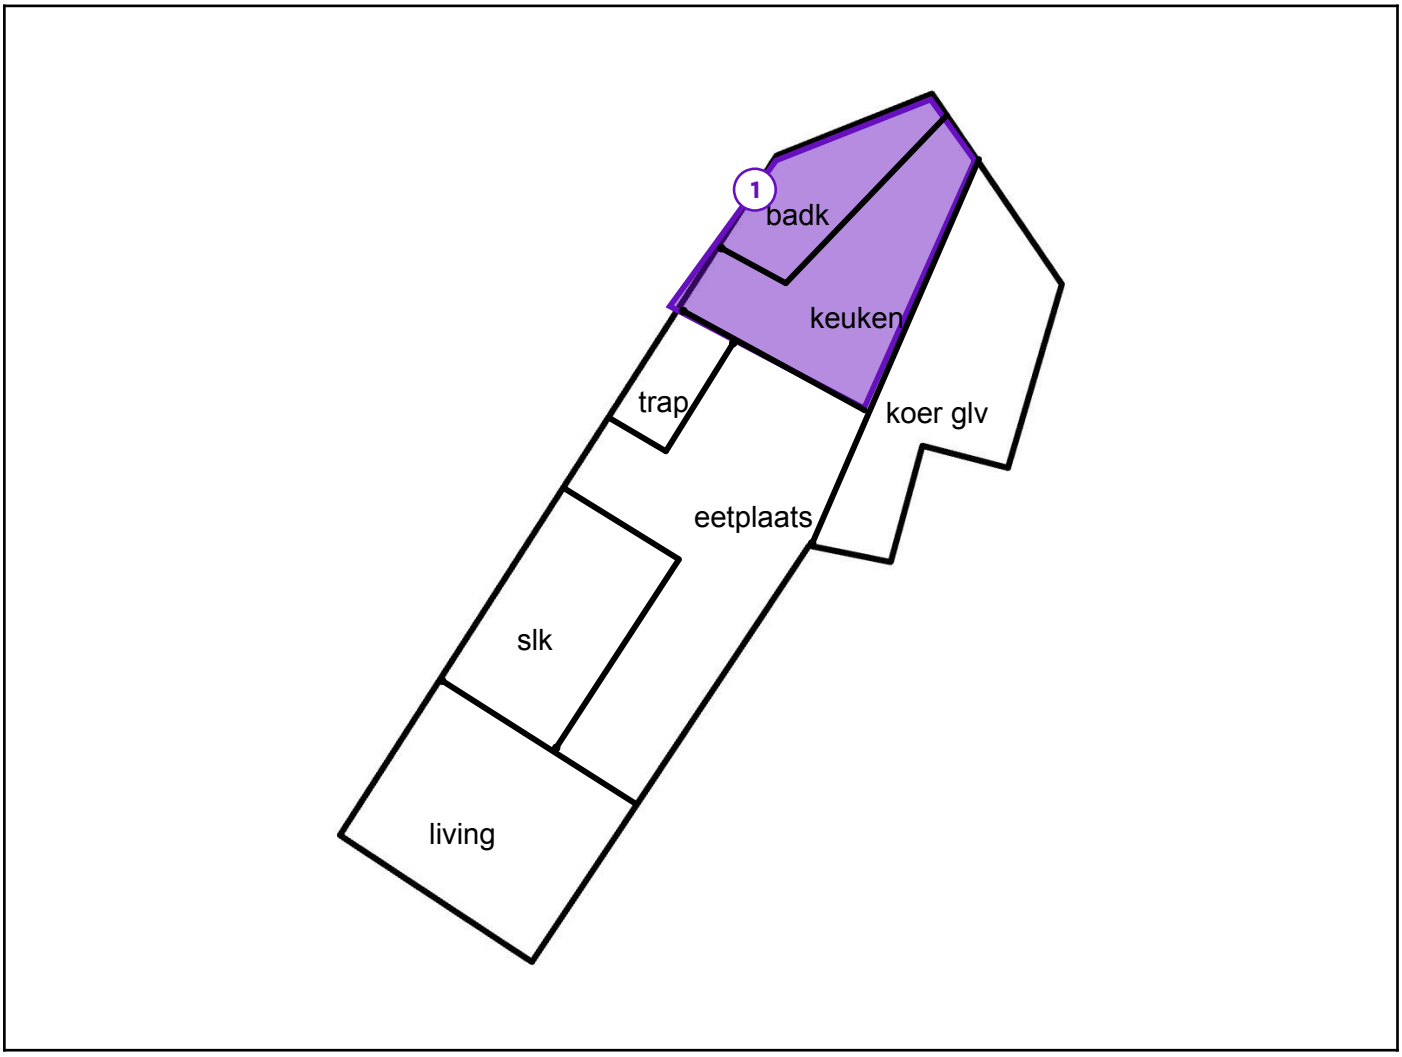
Plan 1.2: appartement 1 ste verdiep kopie

Beschrijving	Type	Actie
1. Vloertegels (niet verdacht)	Advies	-

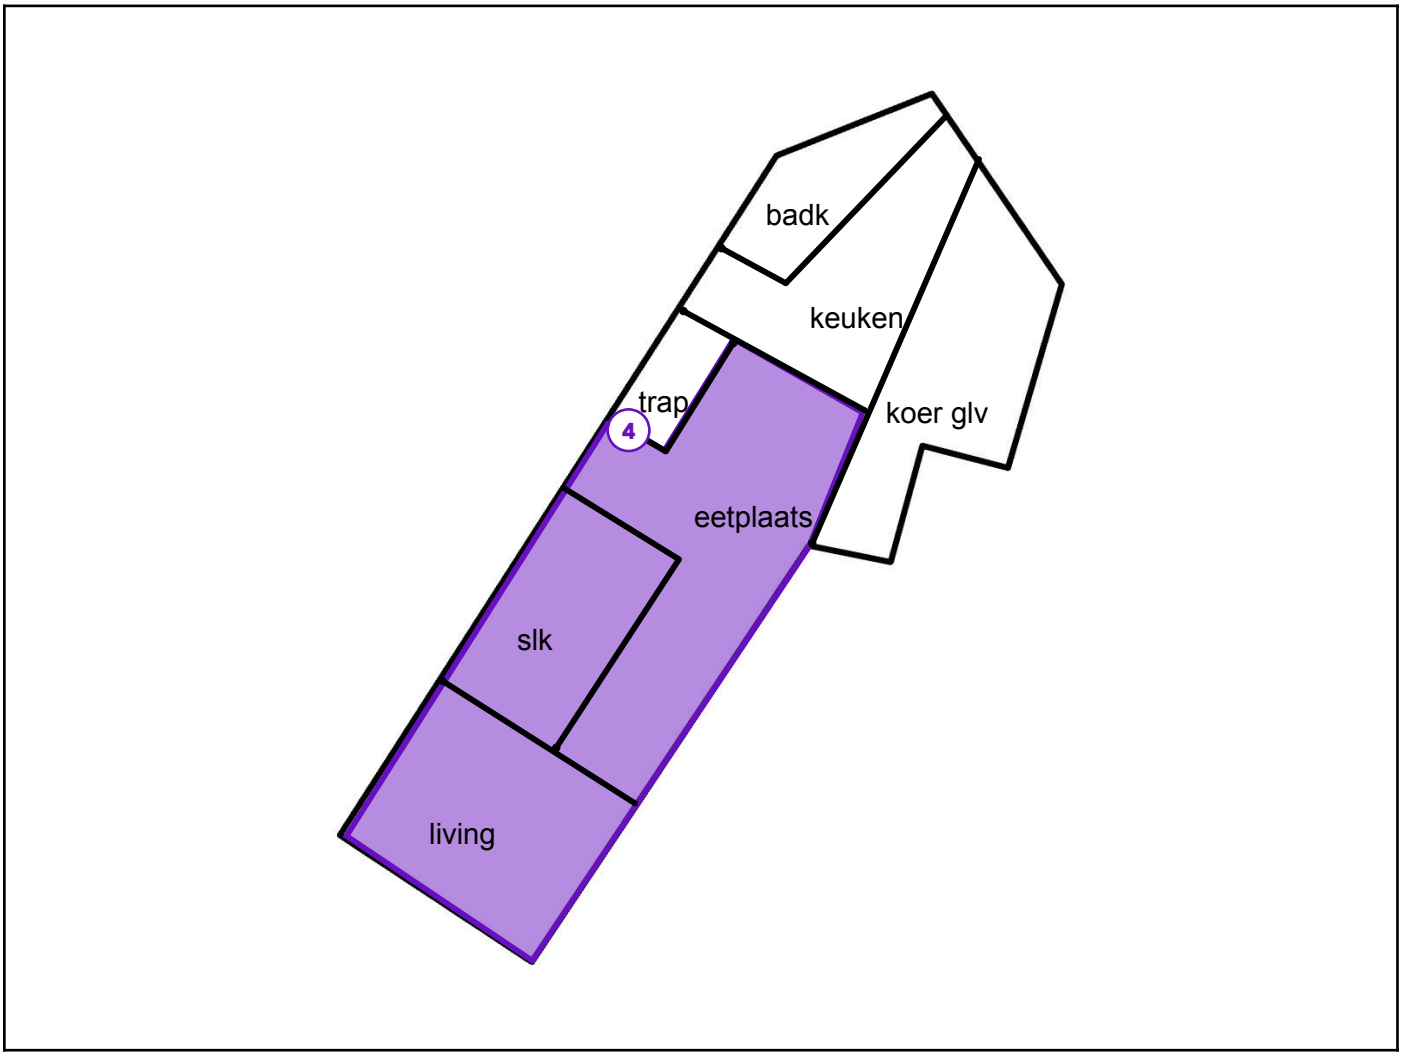
Plan 1.3: appartement 1 ste verdiep kopie kopie

Beschrijving	Type	Actie
4. Laminaat / parket	Advies	-

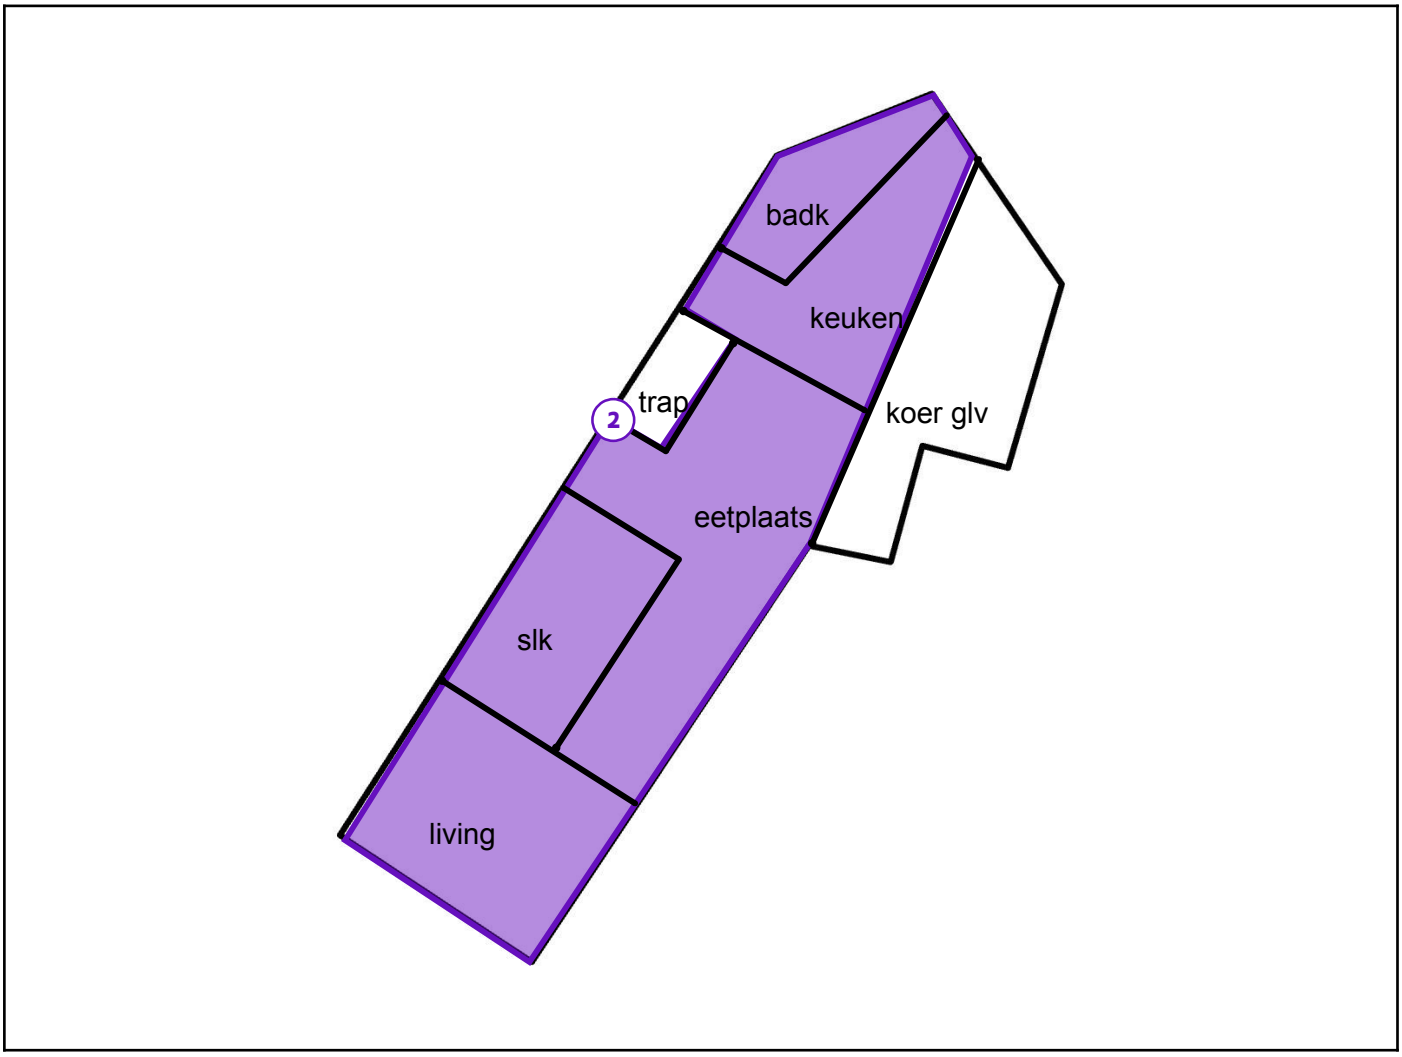
Plan 1.4: appartement 1 ste verdiep kopie kopie kopie

Beschrijving	Type	Actie
2. Plafonds bestaande uit voorzetpanelen	Advies	-

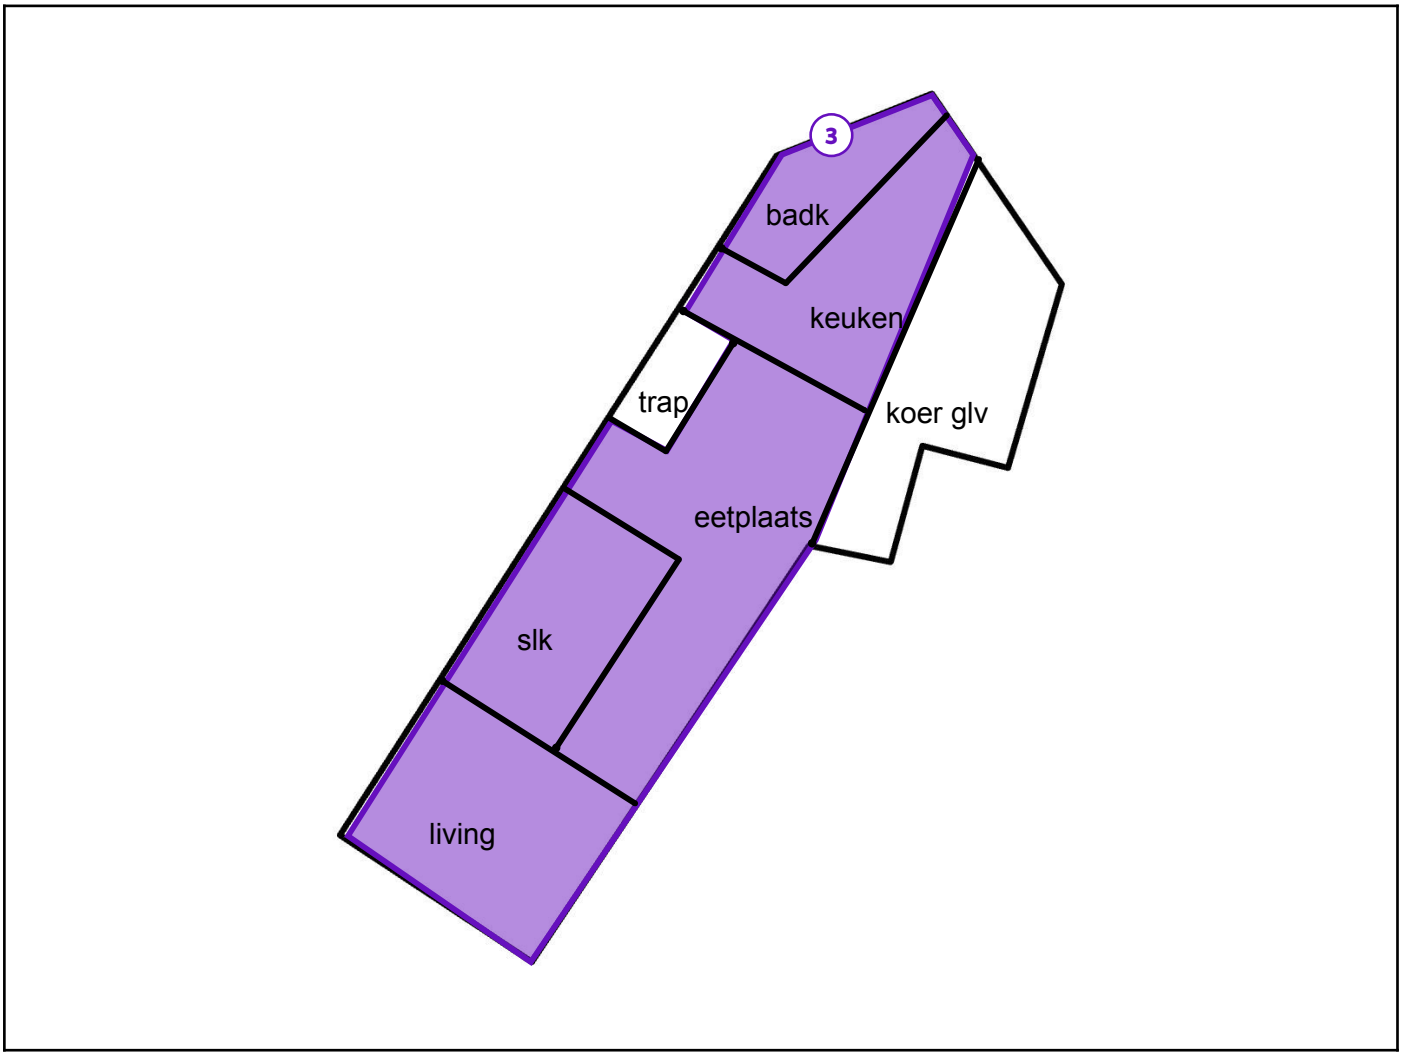
Plan 1.5: appartement 1 ste verdiep kopie kopie kopie kopie

De afsmeerlaag aan de voegen van gipskartonplaten zijn mogelijk asbesthoudend. Omdat de voegen moeilijk waarneembaar zijn (gipskartonplaten zijn doorgaans geschilderd of behangen), valt dit niet onder de noemer van een 'niet-destructief' onderzoek.

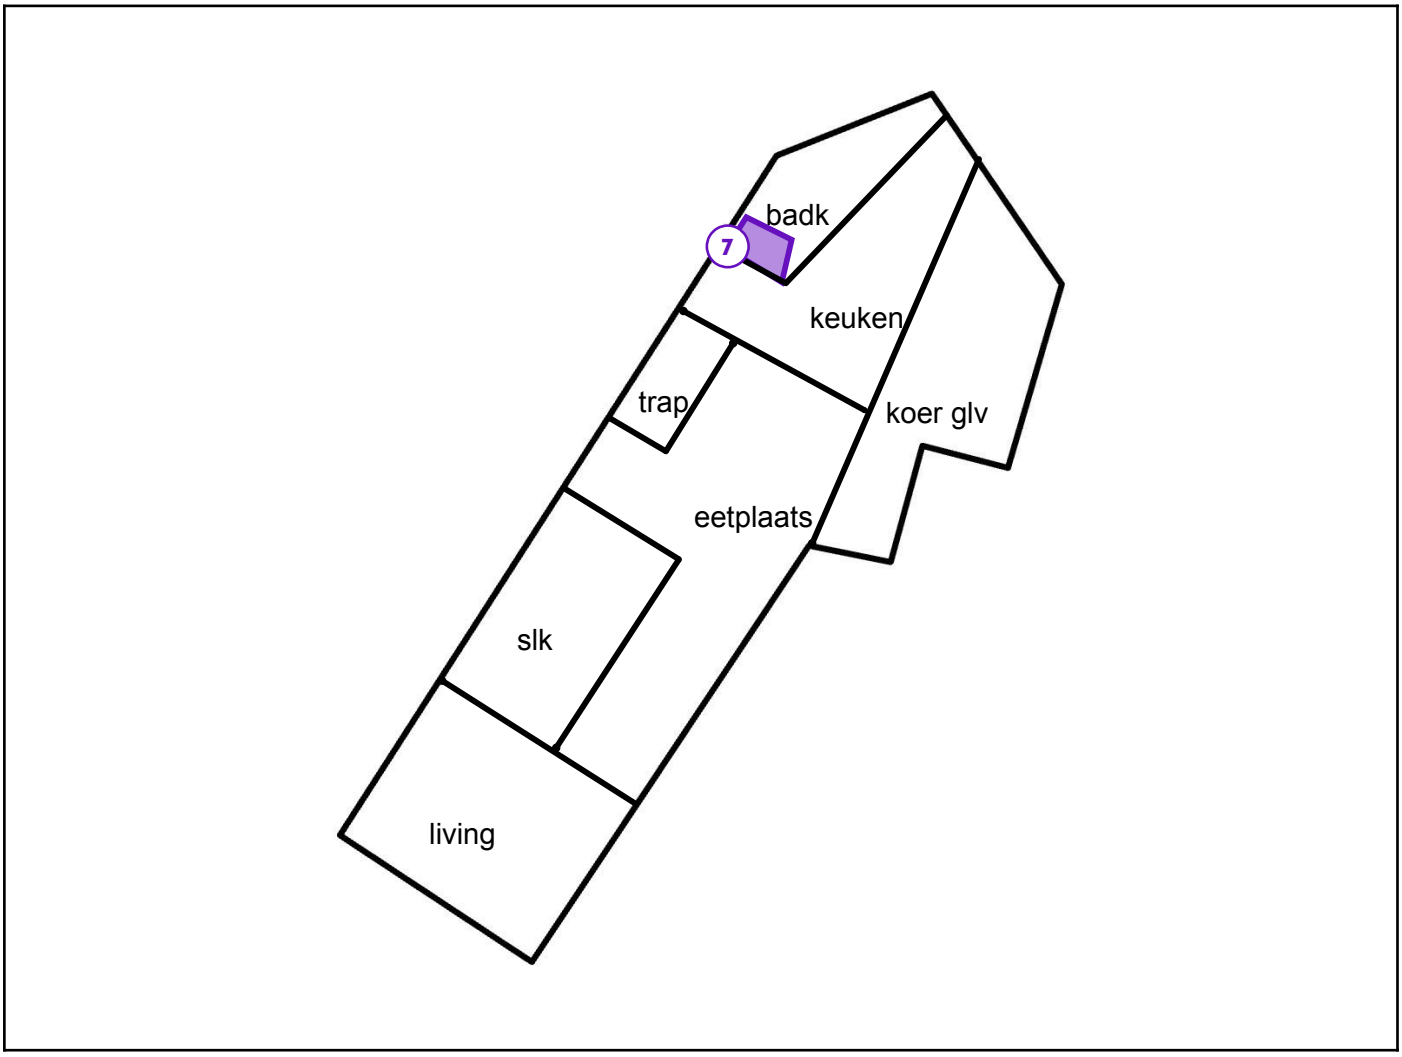
Plan 1.6: appartement 1 ste verdiep kopie kopie kopie kopie

Beschrijving	Type	Actie
7. CV-ketel (niet verdacht)	Overige ruimte of materiaal	-

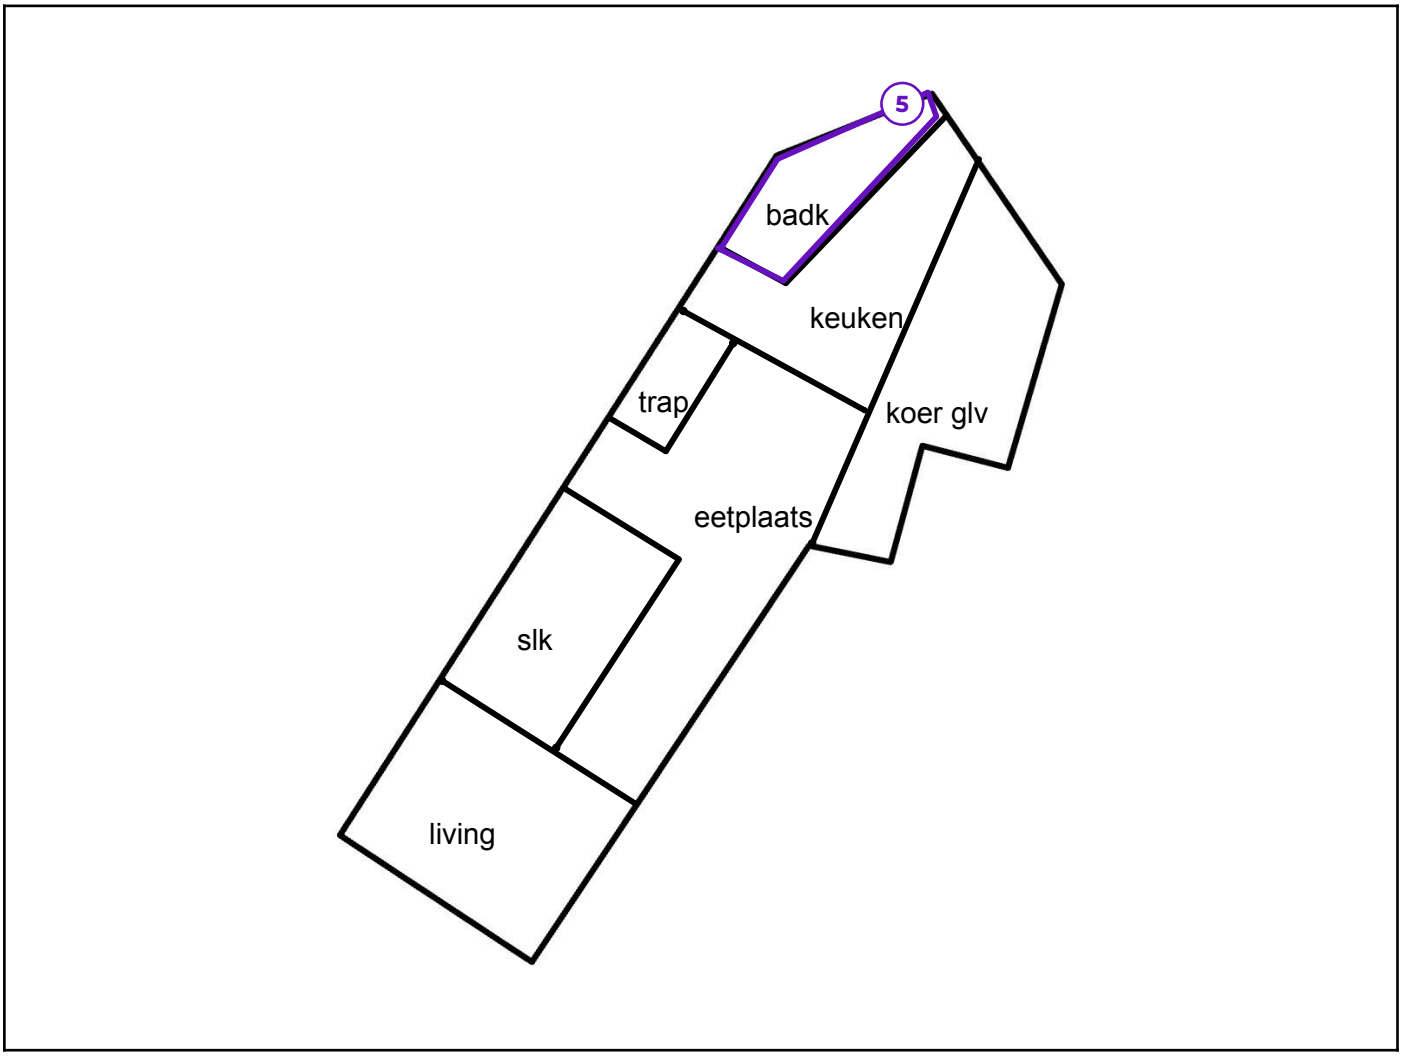
Plan 1.7: appartement 1 ste verdiep kopie kopie kopie kopie

Beschrijving	Type	Actie
5. Faiencetegels (lijm)	Advies	-

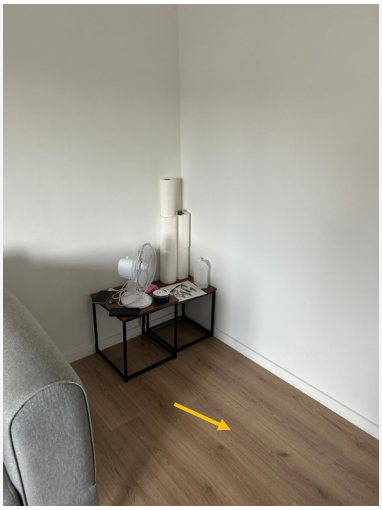
Fiche 4: Laminaat / parket

Het laminaat of parket is niet verdacht. Het is niet uitgesloten dat dit werd gelegd op een asbetverdachte vloerbedekking. Bij werken, laat dit controleren.

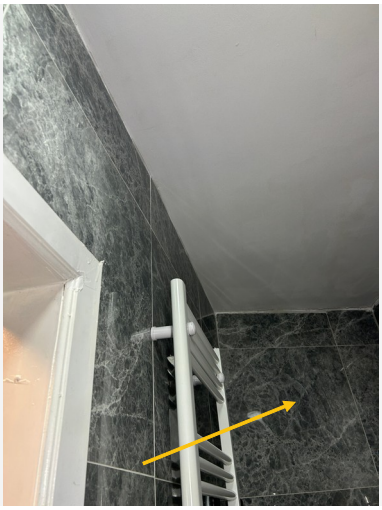
Fiche 5: Faiencetegels (lijm)

Faientegels zijn mogelijk gelijmd met asbesthoudende lijm. Bij werken, laat dit controleren.

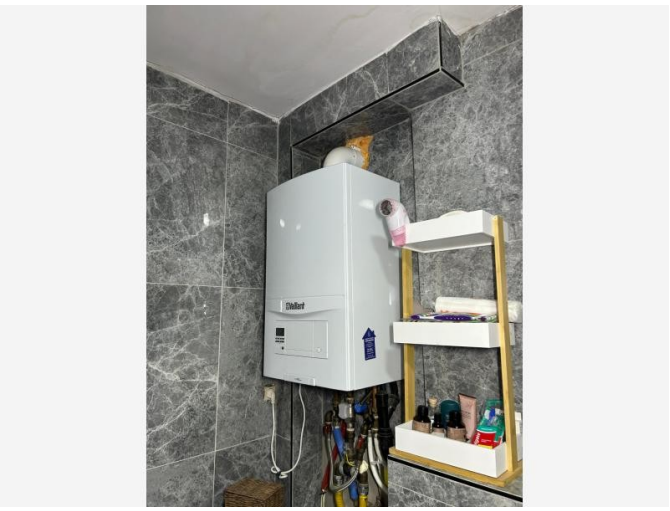
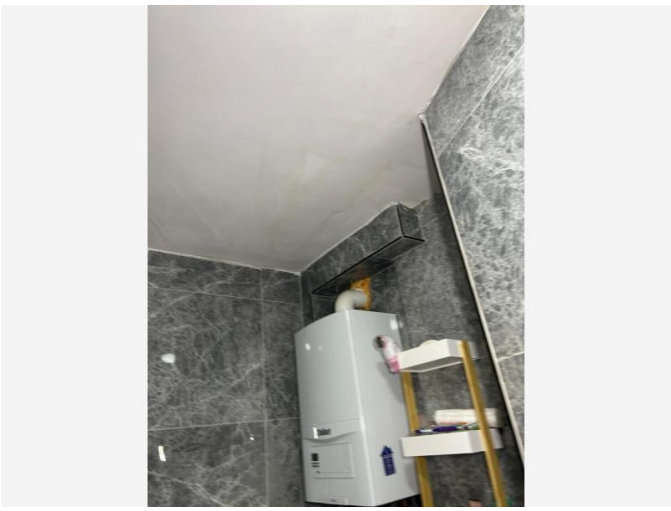
Beschrijving	Notitie	Terug te vinden op plannen
Fiche 7: CV-ketel (niet verdacht)	De CV-ketel (dichtingen, isolerend materiaal) is niet asbestverdacht.	Plan 1.6: appartement 1 ste verdiep kopie kopie kopie kopie
Fiche 8: Rookgaskanaal (niet verdacht)	Het rookgaskanaal is niet-asbestverdacht.	-
