Asbestinventarisattest

Molenlei 4/201, 2170 Antwerpen

Attestnummer : **20260926-000043.000**
Uitgegeven op : **26.09.2026**
Geldig tot : **Onbeperkt** (tenzij de toestand wijzigt)

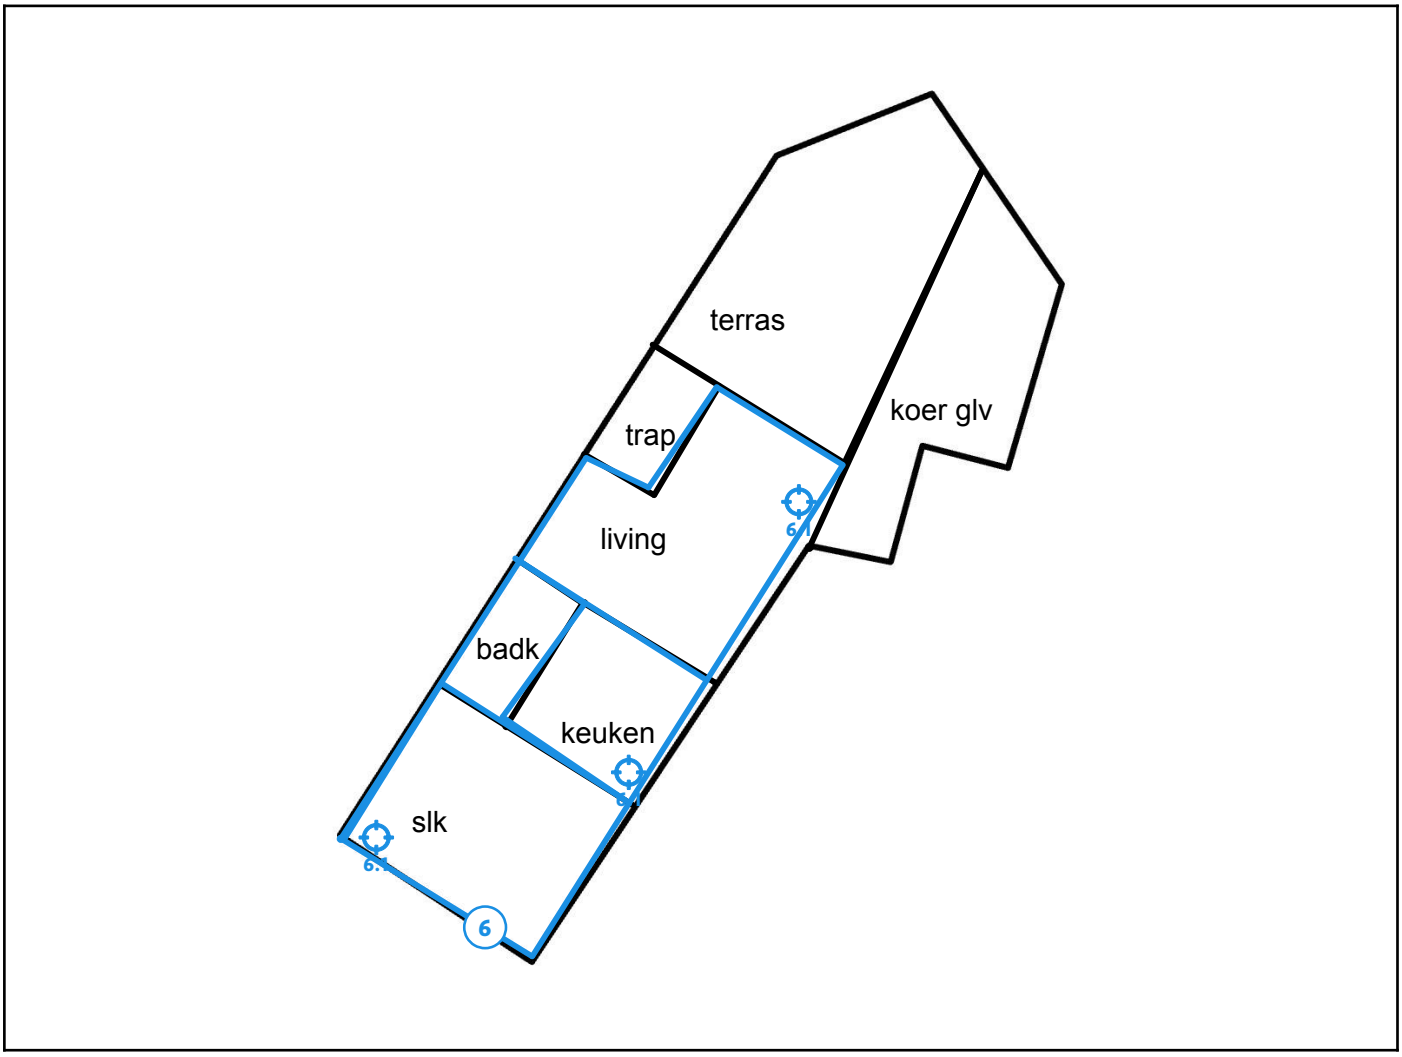
Plan 1.1: appartement 2 de verdiep

Beschrijving	Type	Actie
6. Pleisterwerk wanden	Geen asbest	-
6.1 Code: Mm01	Mengmonster	-

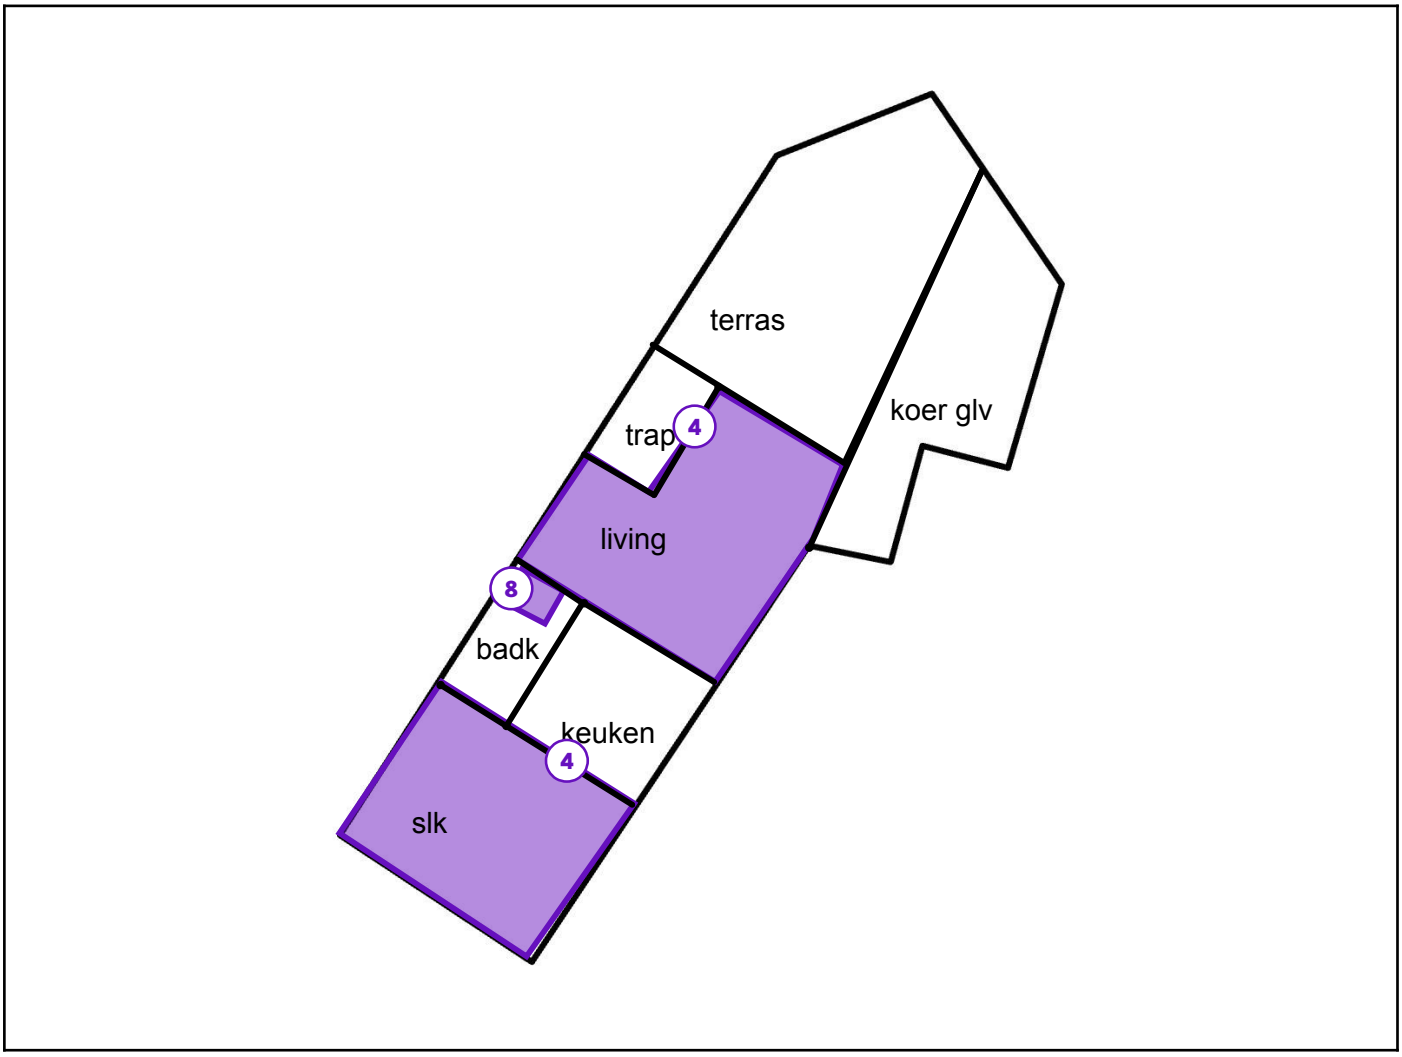
Plan 1.2: appartement 2 de verdiep kopie

Beschrijving	Type	Actie
4. Laminaat / parket	Advies	-
8. CV-ketel (niet verdacht)	Overige ruimte of materiaal	-

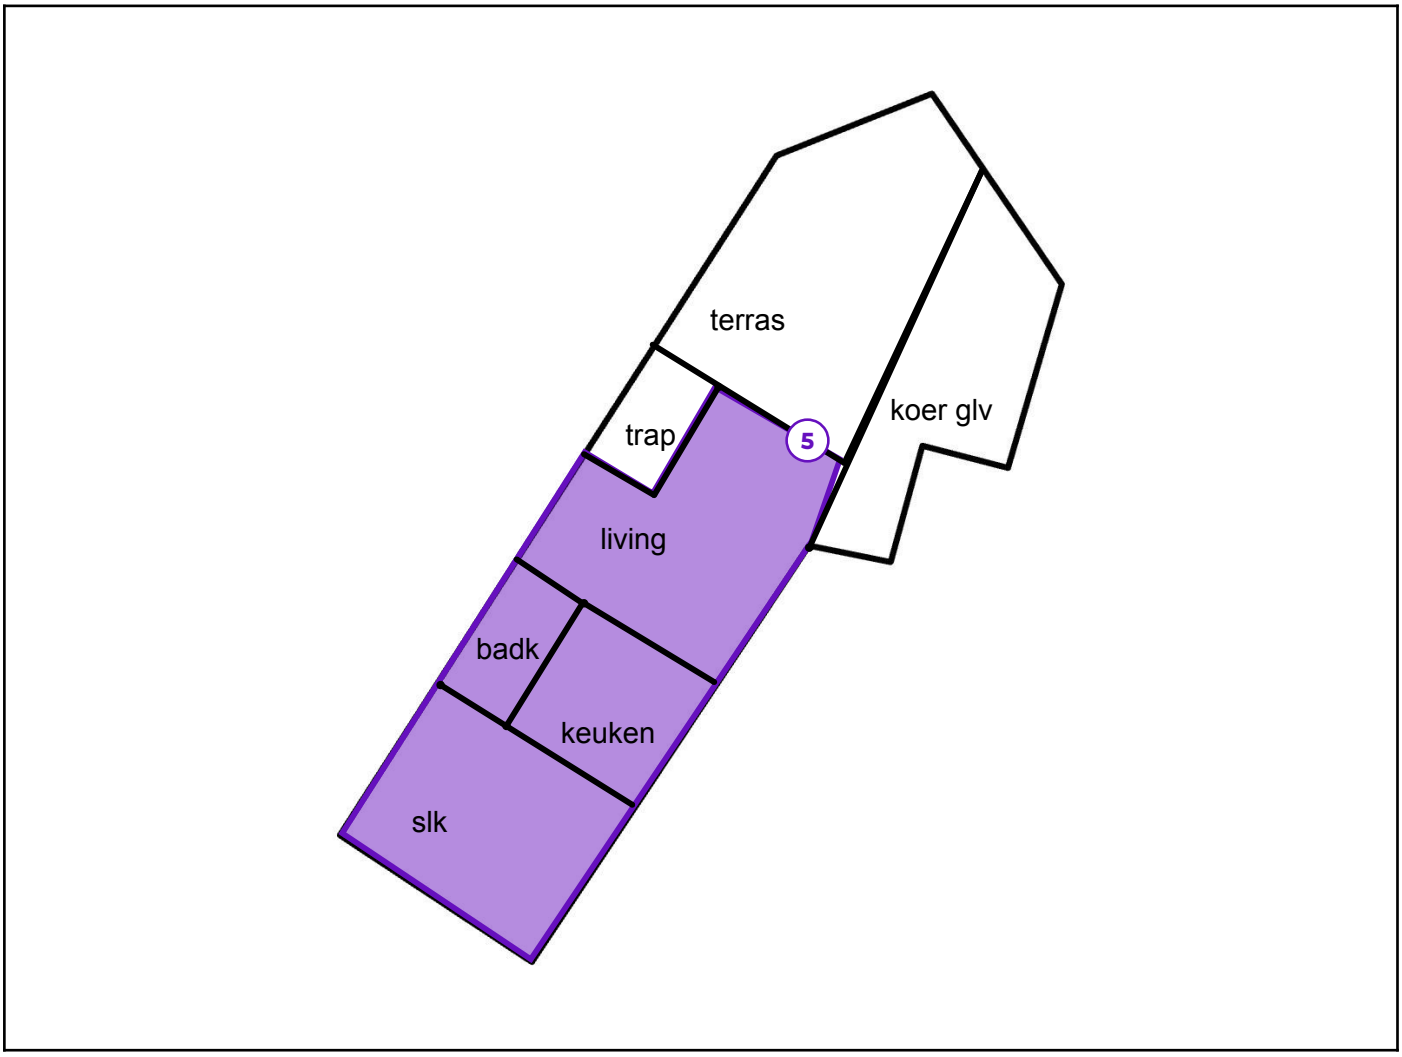
Plan 1.3: appartement 2 de verdiep kopie kopie

Beschrijving	Type	Actie
5. Afsmeerlaag voegen gipskartonplaten	Advies	-

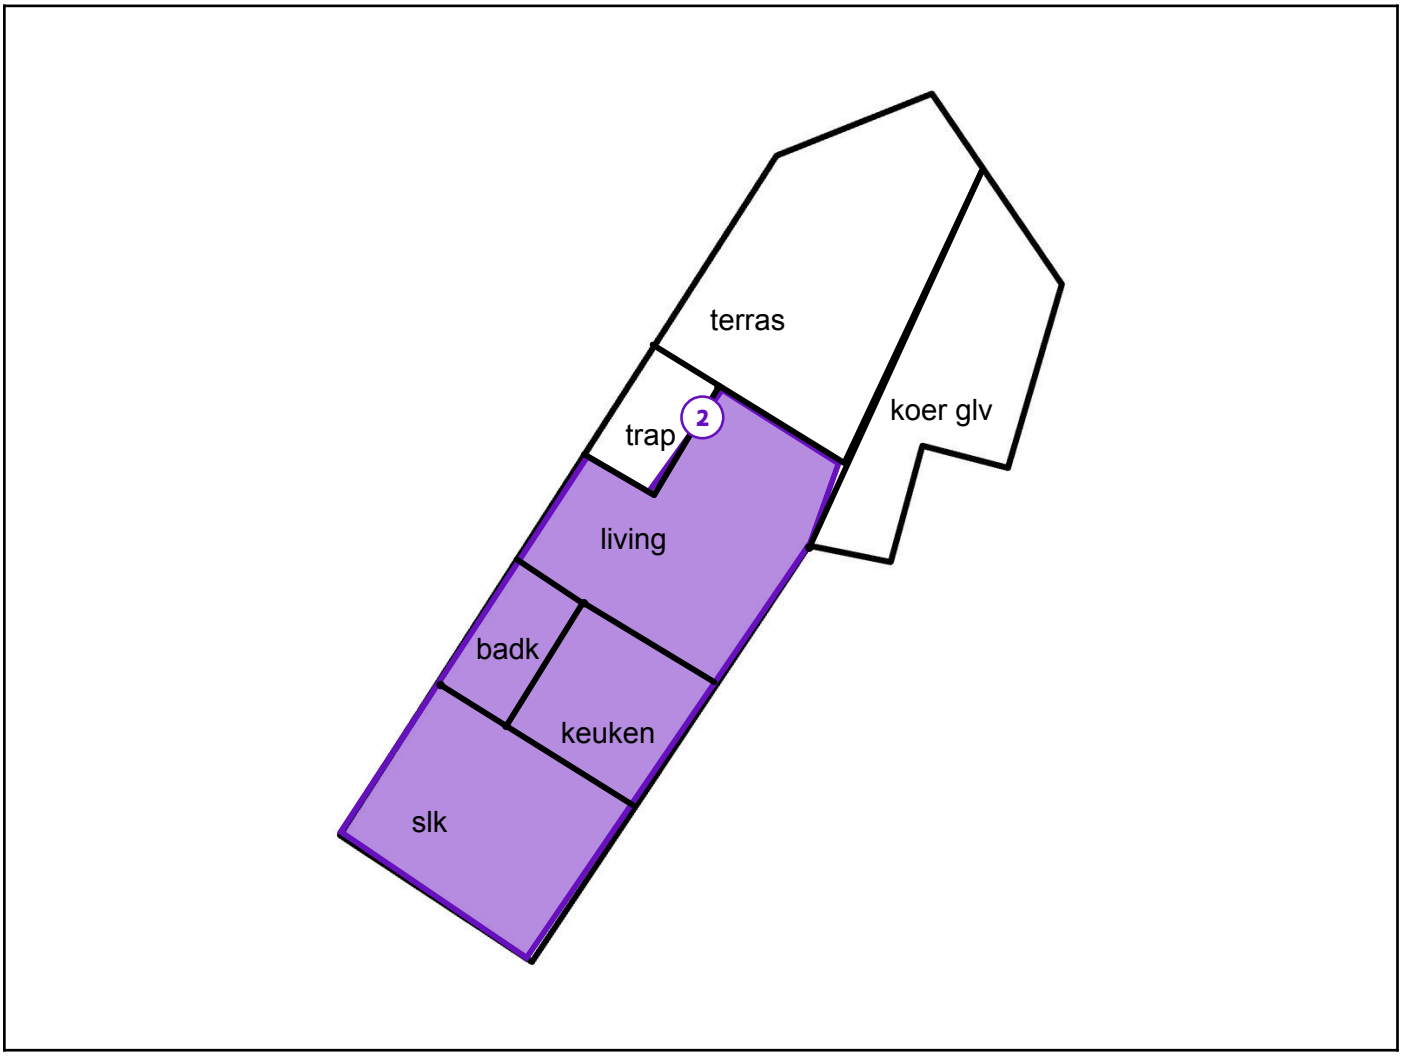
Plan 1.4: appartement 2 de verdiep kopie kopie kopie

Beschrijving	Type	Actie
2. Plafonds bestaande uit voorzetpanelen	Advies	-

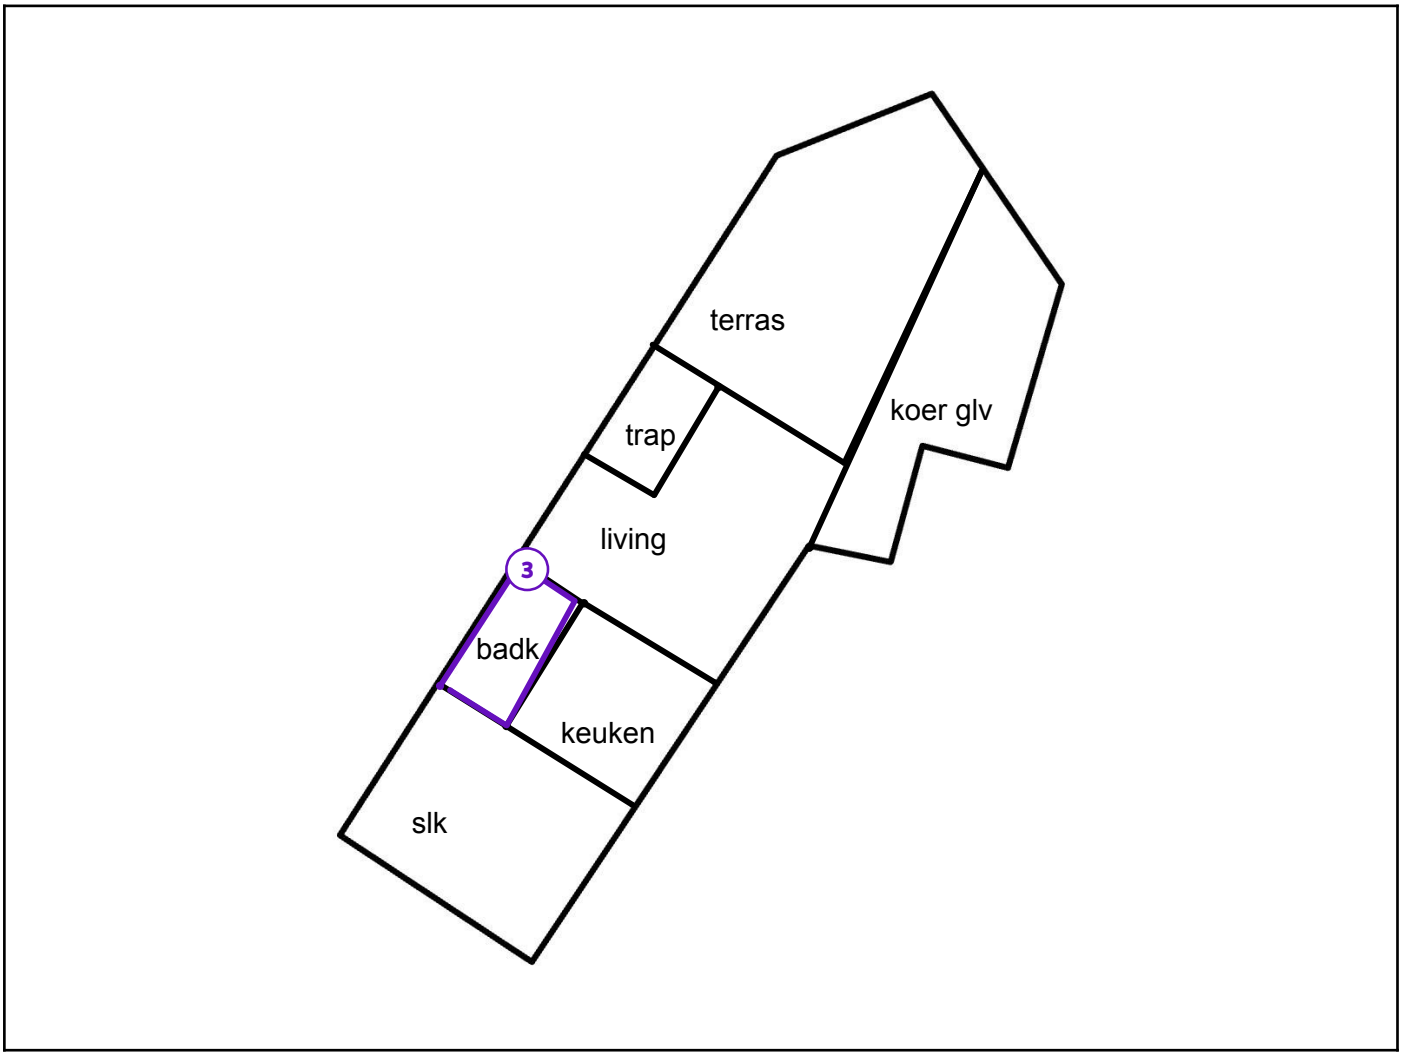
Plan 1.5: appartement 2 de verdiep kopie kopie kopie kopie

Beschrijving	Type	Actie
3. Faiencetegels (lijm)	Advies	-

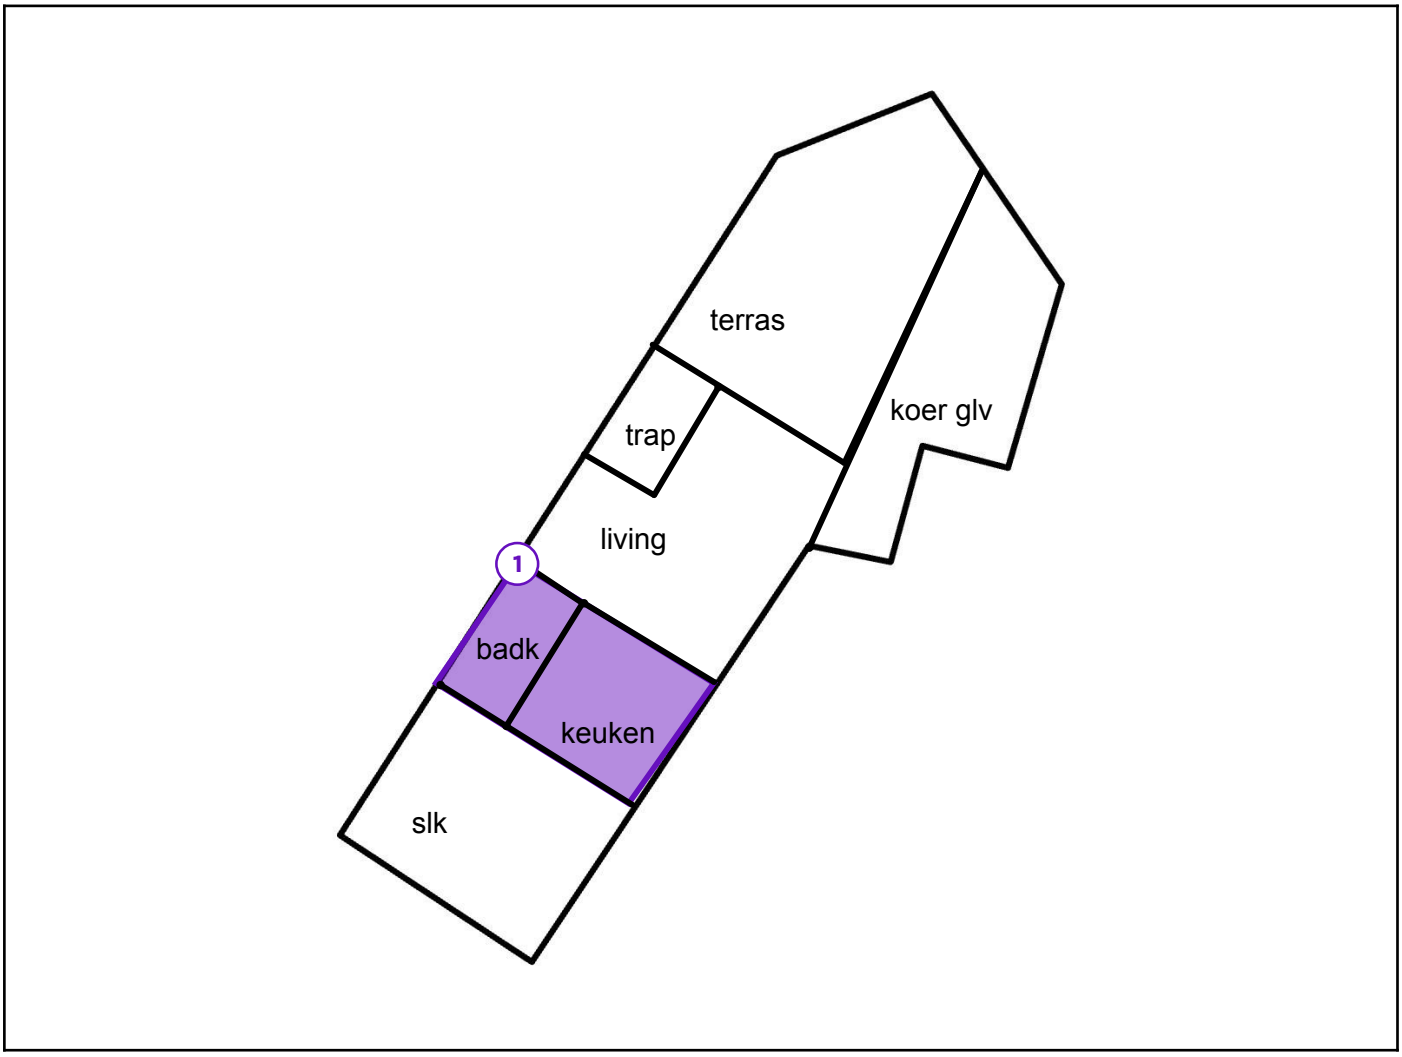
Plan 1.6: appartement 2 de verdiep kopie kopie kopie kopie

Beschrijving	Type	Actie
1. Vloertegels (niet verdacht)	Advies	-

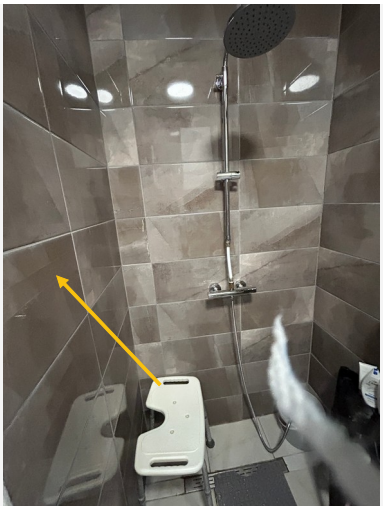
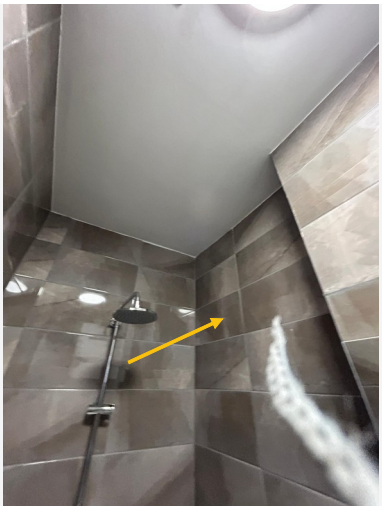
Fiche 3: Faiencetegels (lijm)

Faientegels zijn mogelijk gelijmd met asbesthoudende lijm. Bij werken, laat dit controleren.

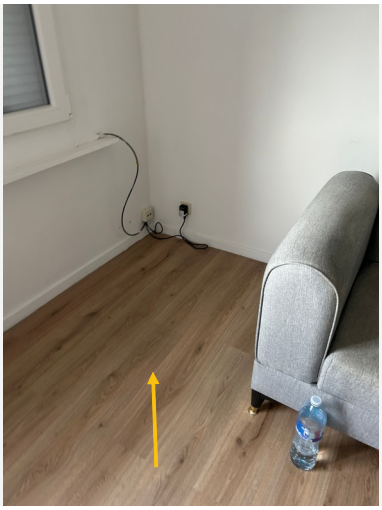
Fiche 4: Laminaat / parket

Het laminaat of parket is niet verdacht. Het is niet uitgesloten dat dit werd gelegd op een asbetverdachte vloerbedekking. Bij werken, laat dit controleren.

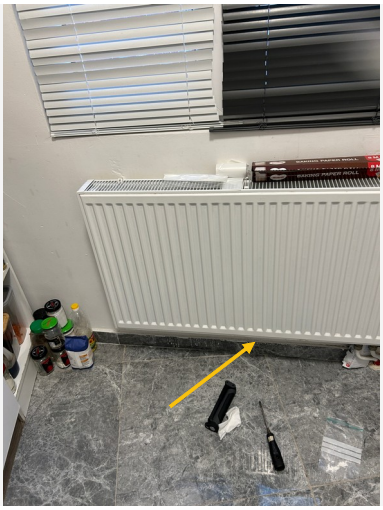
Fiche 6: Pleisterwerk wanden

Geen asbest

#	Type	Referentie	Resultaat
6.1	Mengmonster	Mm01	Geen asbest
