Asbestinventarisattest

Molenlei 4, 2170 Antwerpen
Gemeenschappelijke delen

Attestnummer : **20260926-000051.000**
Uitgegeven op : **26.09.2026**
Geldig tot : **26.09.2036**

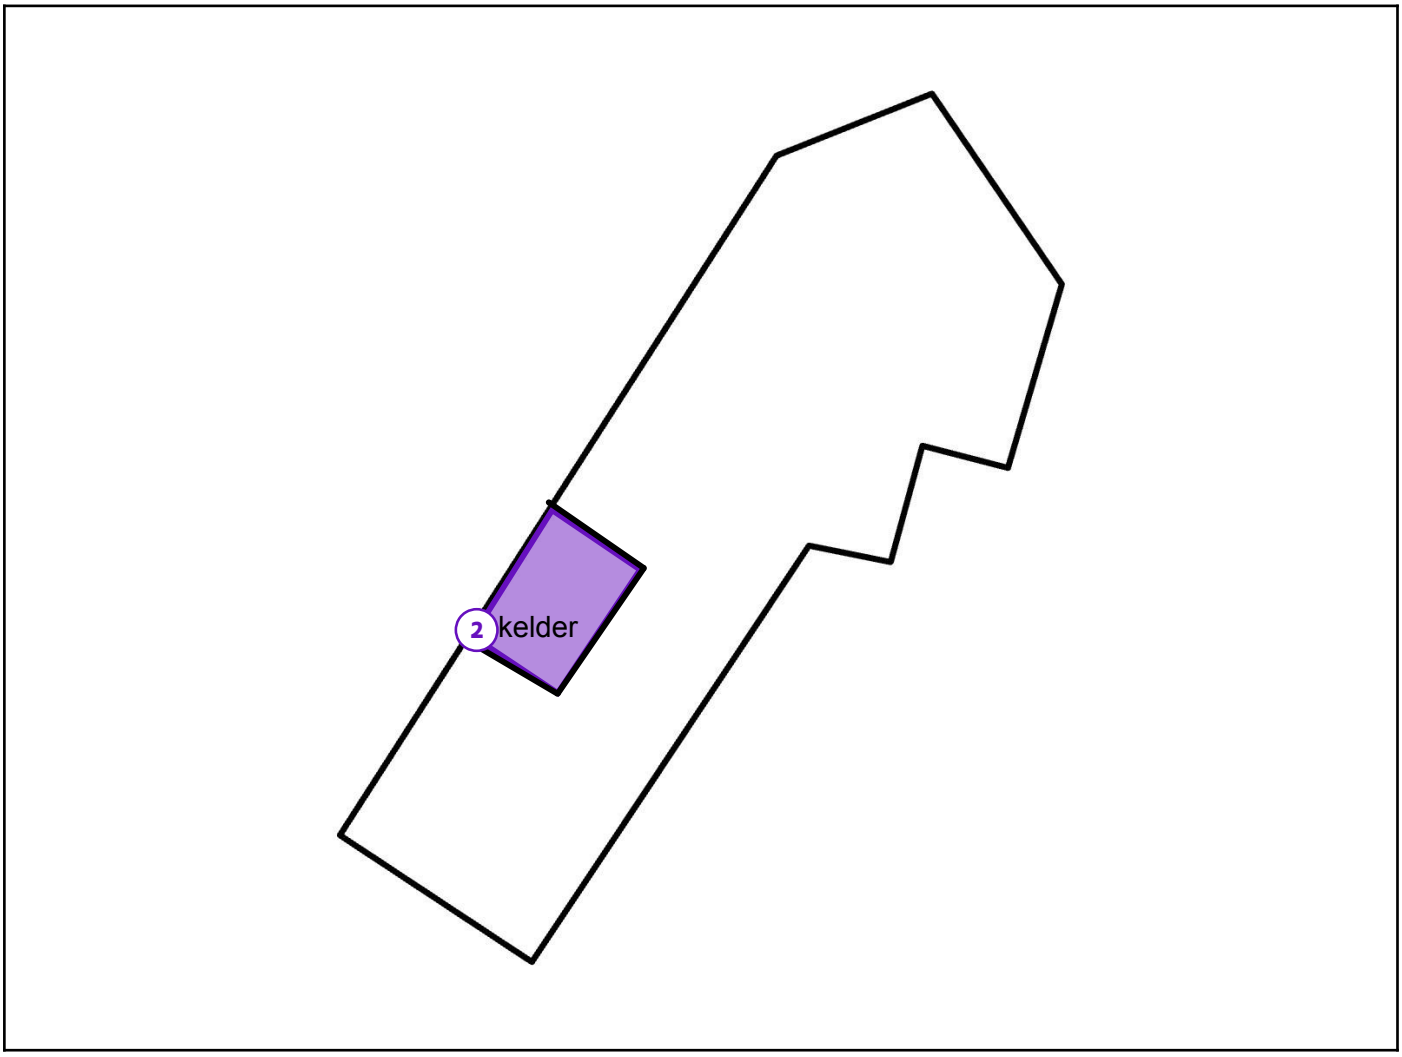
Plan 1.1: kelder

Beschrijving	Type	Actie
2. Vloertegels (niet verdacht)	Advies	-

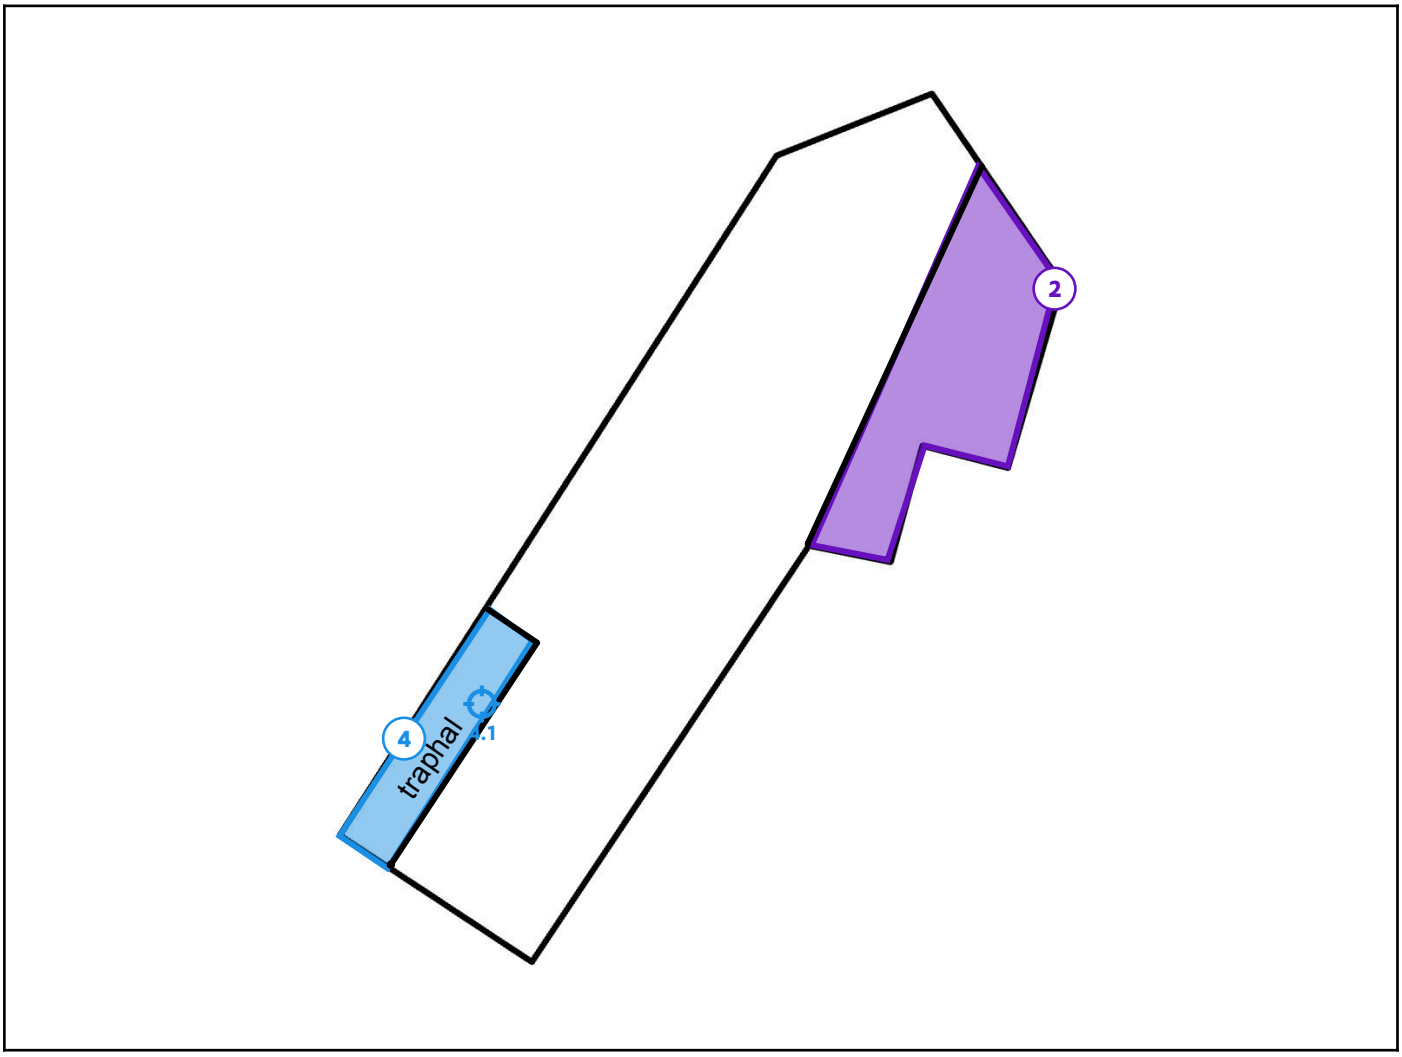
Plan 1.2: gelijkvloers

Beschrijving	Type	Actie
2. Vloertegels (niet verdacht)	Advies	-
4. Pleisterwerk gang (gemene delen)	Geen asbest	-
4.1 Code: Mm01	Mengmonster	-

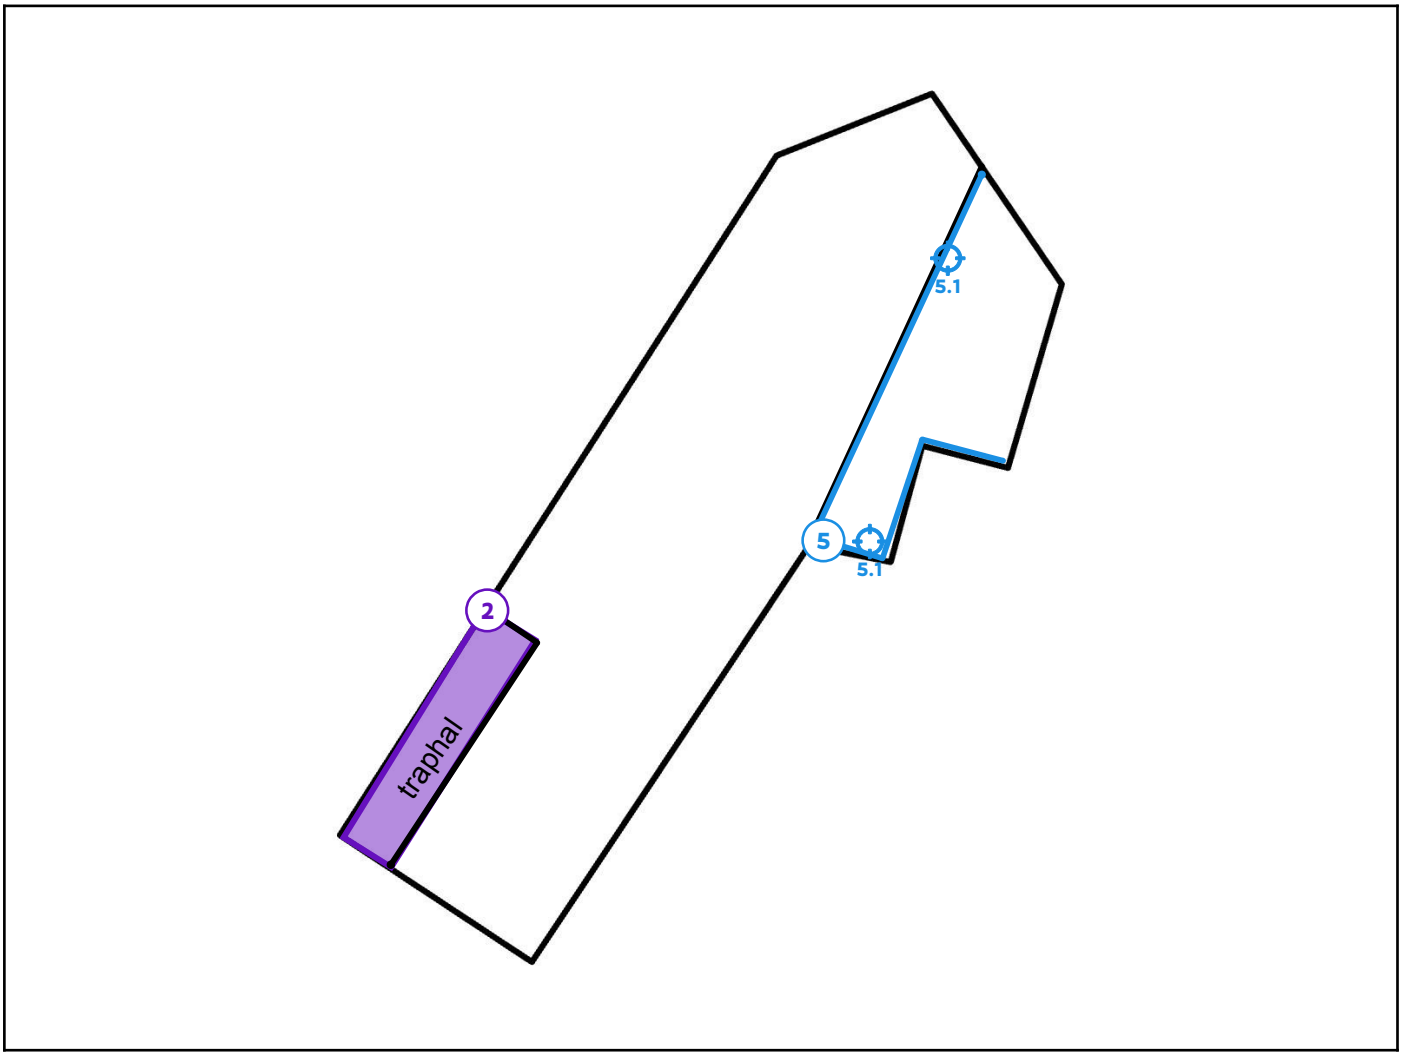
Plan 1.3: gelijkvloers kopie

Beschrijving	Type	Actie
2. Vloertegels (niet verdacht)	Advies	-
5. Crepi gevels	Geen asbest	-
5.1 Code: mm02	Mengmonster	-

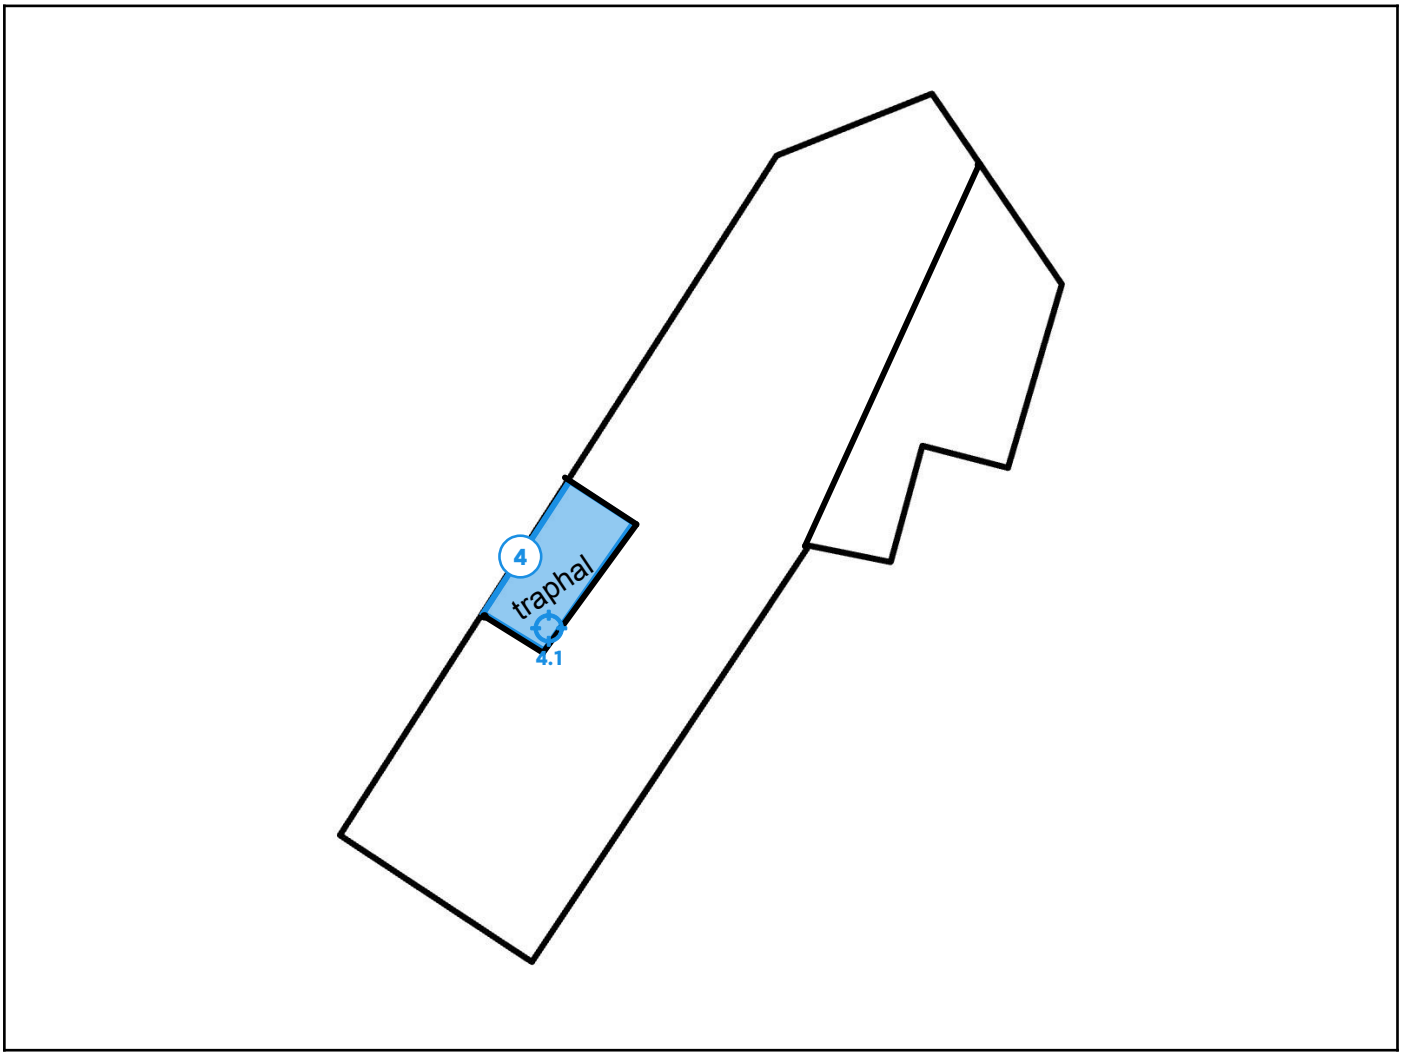
Plan 1.4: 1 ste verdiep

Beschrijving	Type	Actie
4. Pleisterwerk gang (gemene delen)	Geen asbest	-
4.1 Code: Mm01	Mengmonster	-

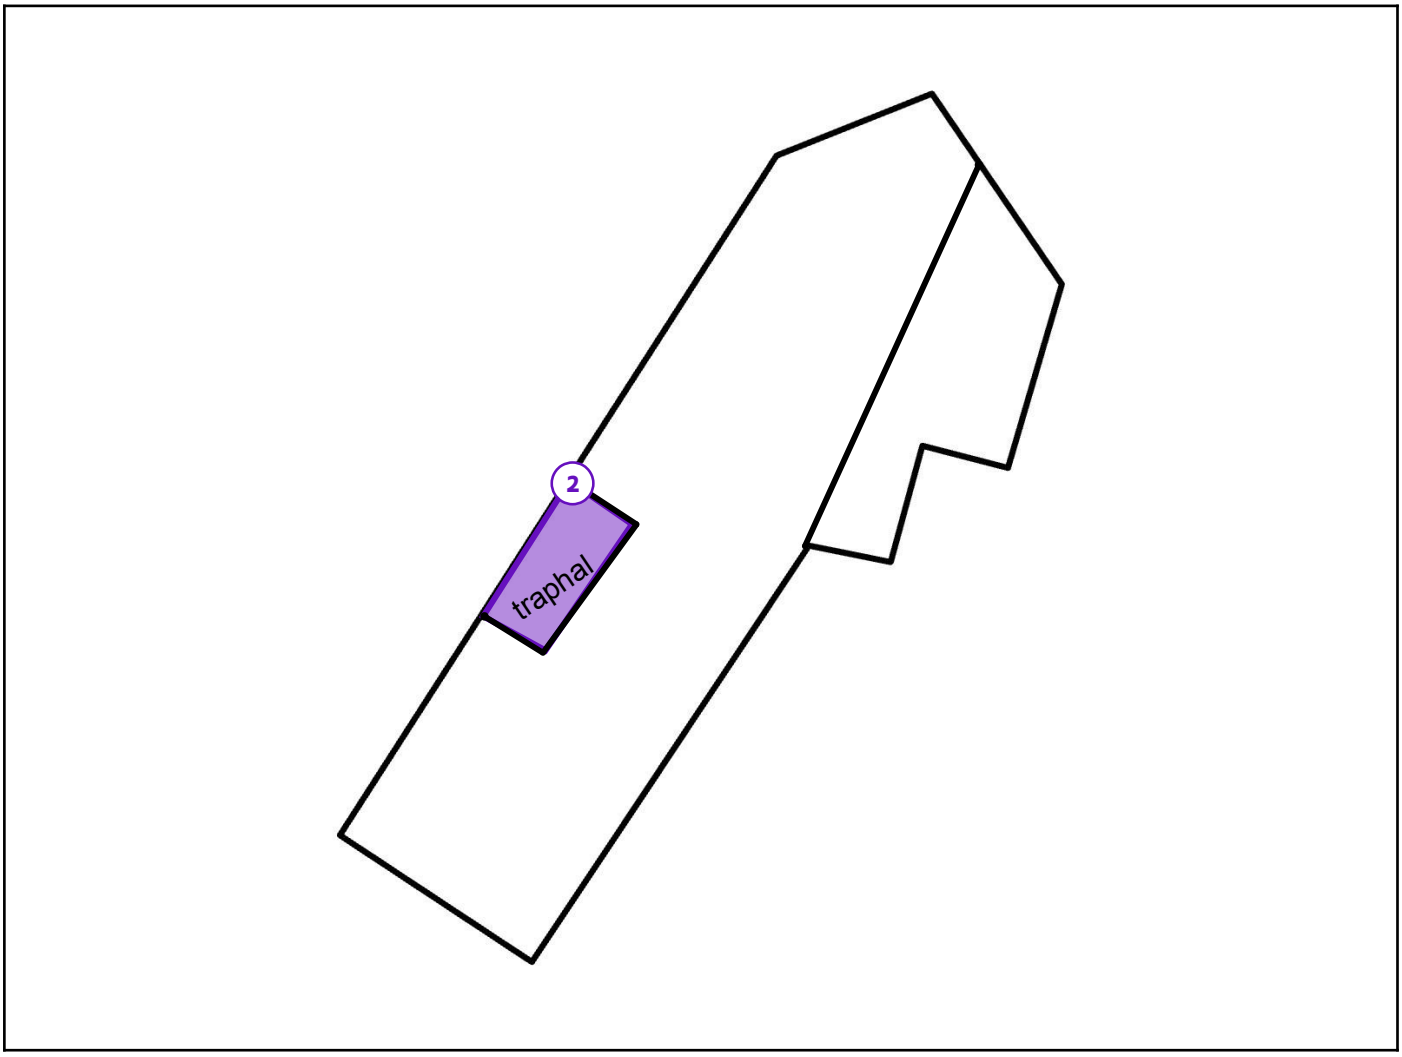
Plan 1.5: 1 ste verdiep kopie

Beschrijving	Type	Actie
2. Vloertegels (niet verdacht)	Advies	-

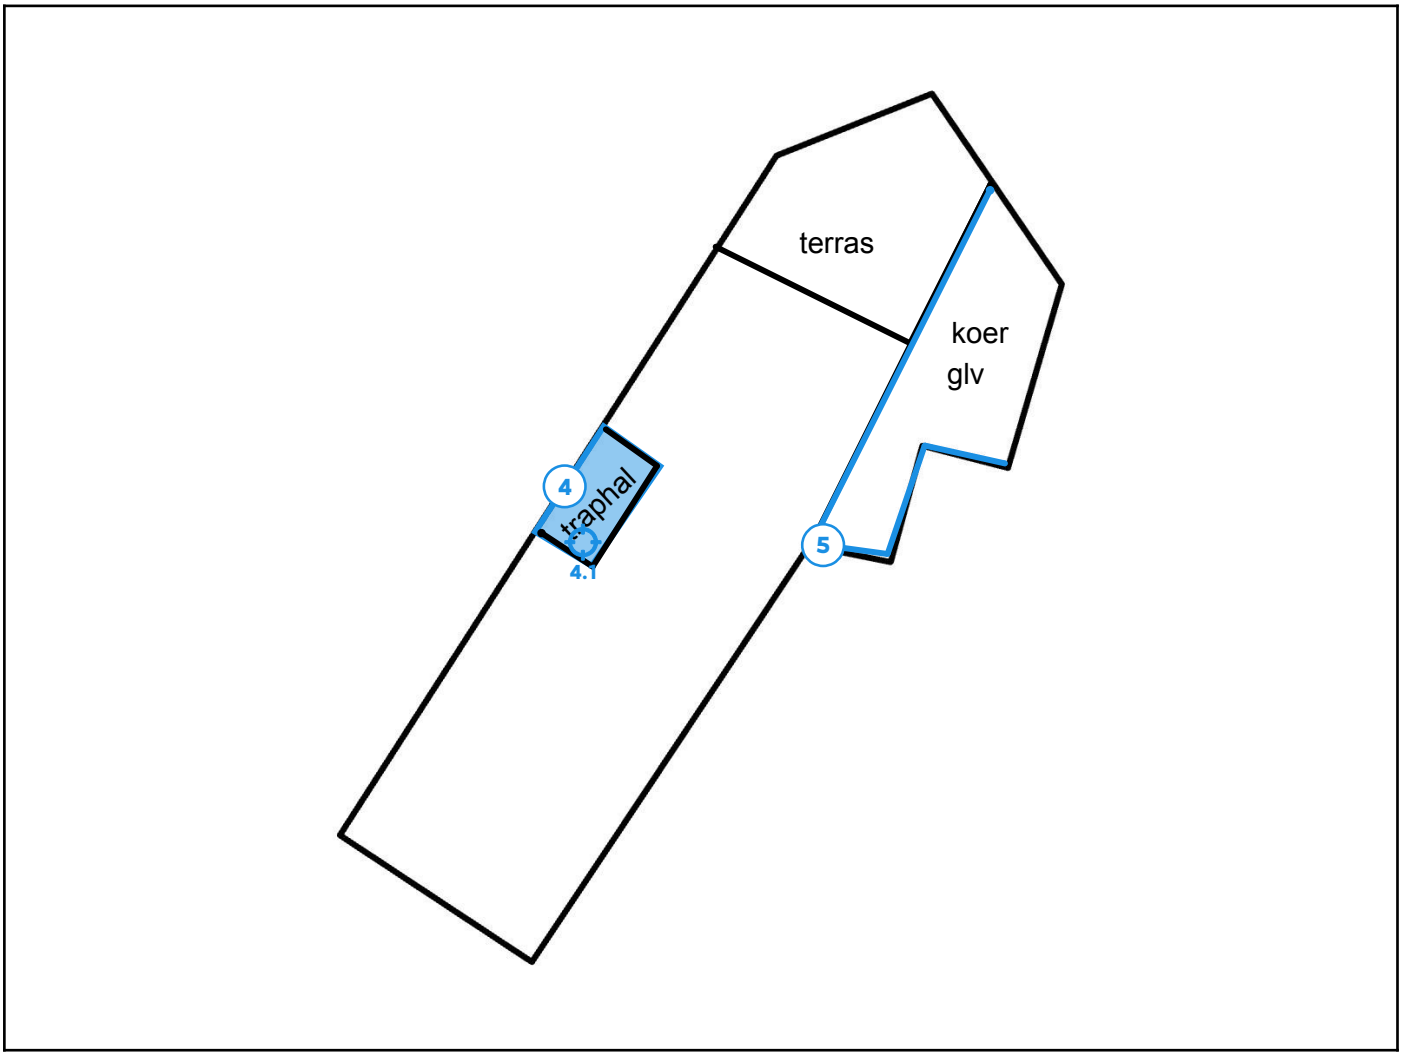
Plan 1.6: 2 de verdiep

Beschrijving	Type	Actie
4. Pleisterwerk gang (gemene delen)	Geen asbest	-
4.1 Code: Mm01	Mengmonster	-
5. Crepi gevels	Geen asbest	-

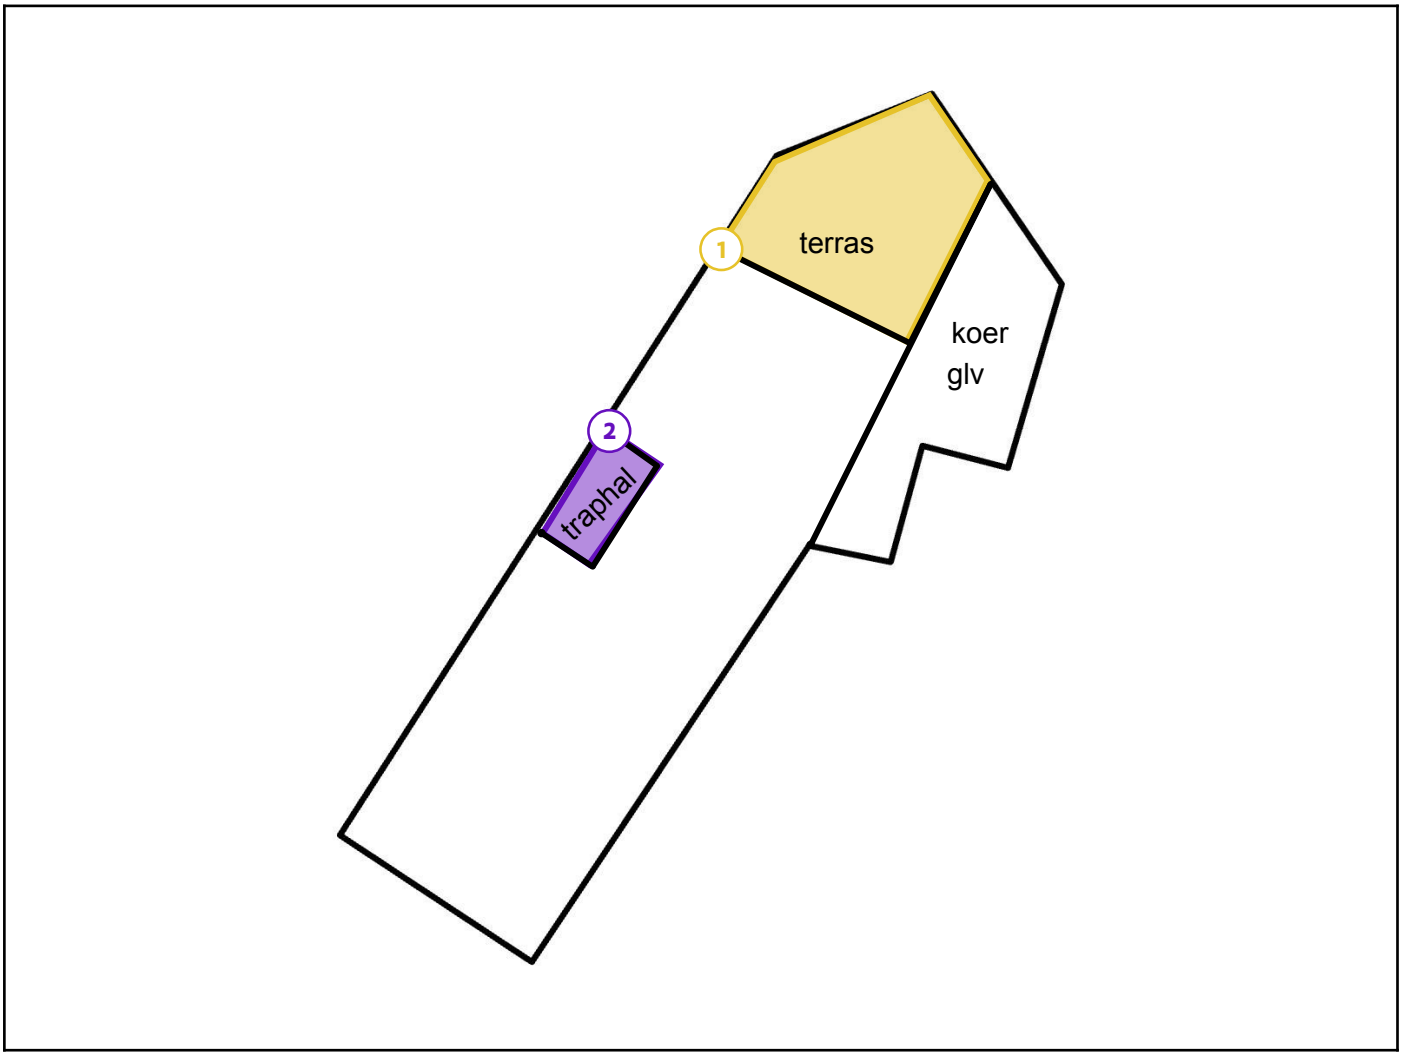
Plan 1.7: 2 de verdiep kopie

Beschrijving	Type	Actie
1. Roofing	Asbestmateriaal	Zorgvuldig beheren
2. Vloertegels (niet verdacht)	Advies	-

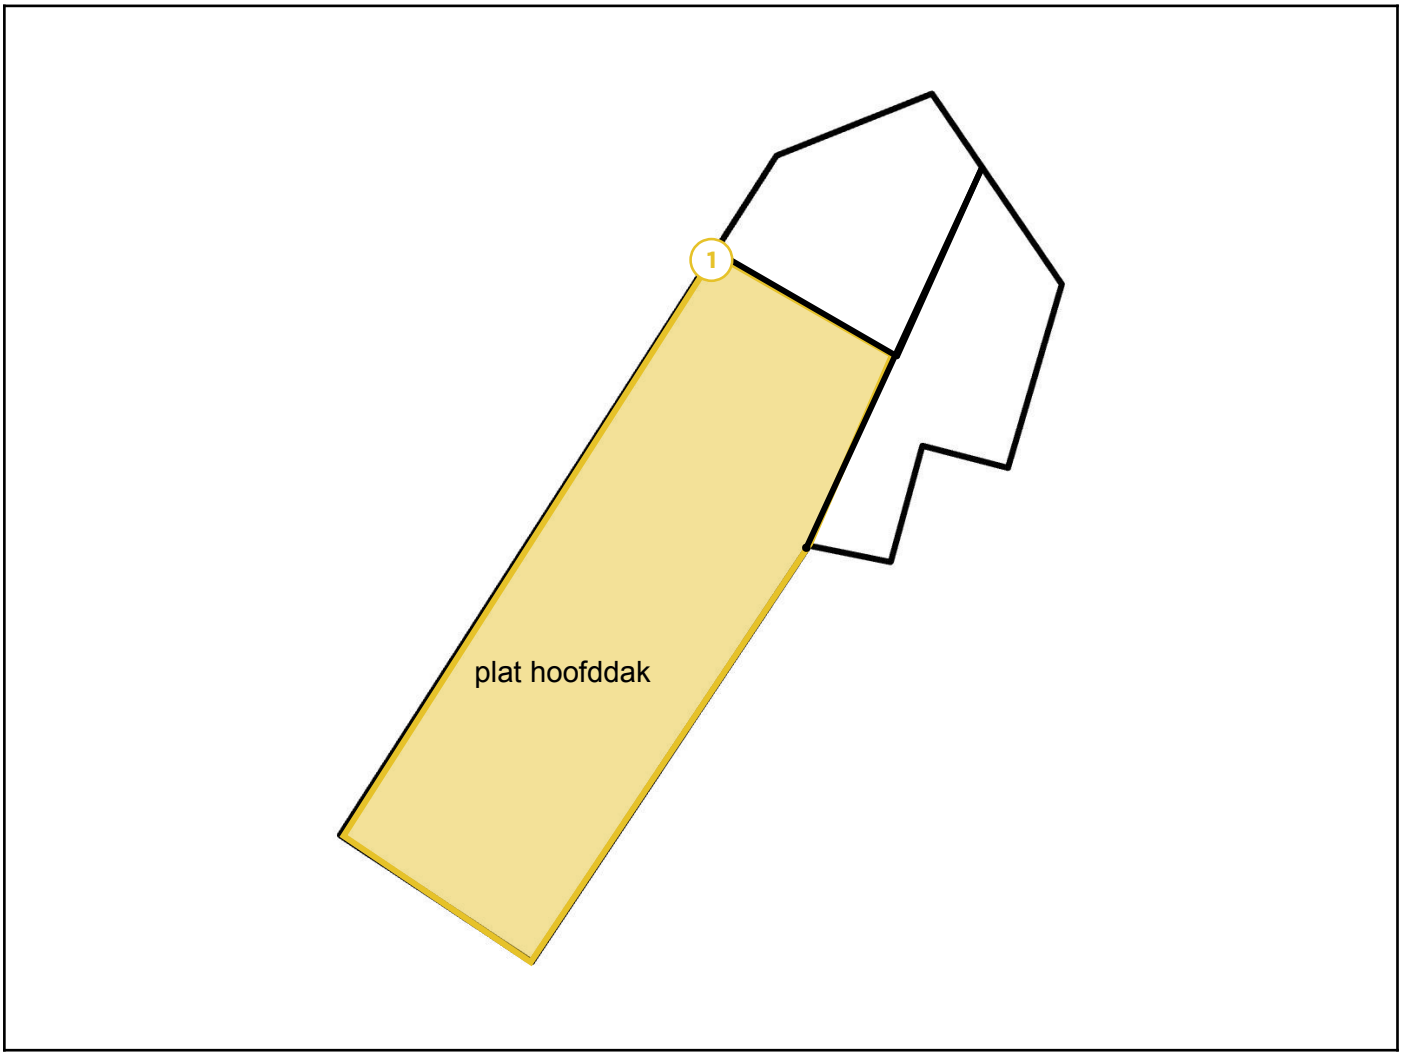
Plan 1.8: Hoofdgebouw dak

Beschrijving	Type	Actie
1. Roofing	Asbestmateriaal	Zorgvuldig beheren

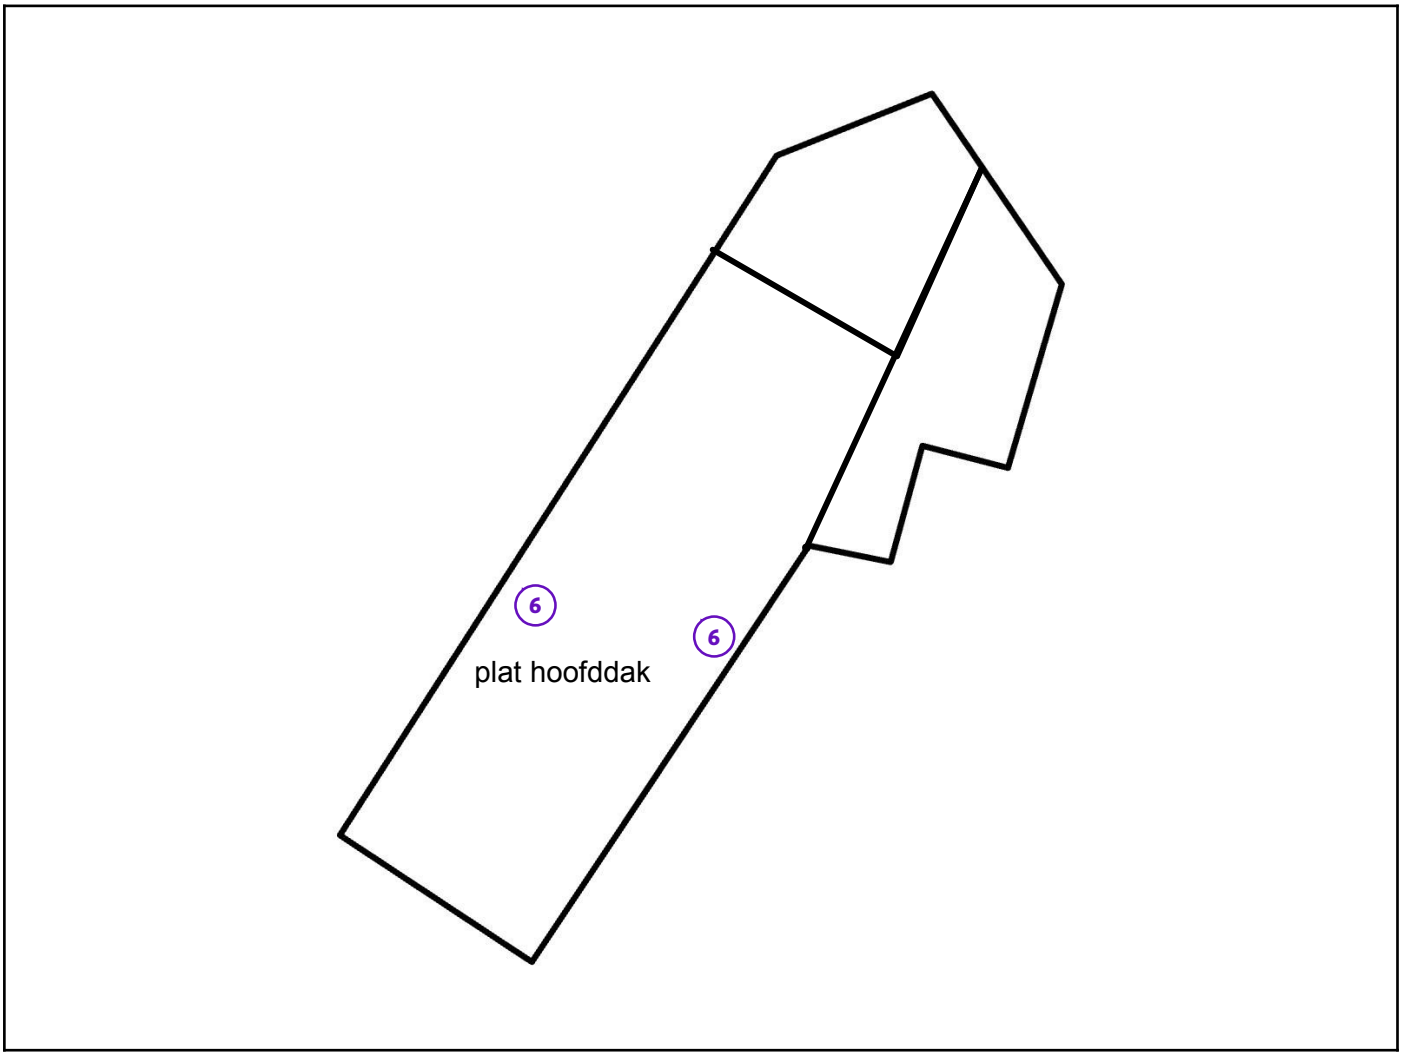
Plan 1.9: Hoofdgebouw dak kopie

Beschrijving	Type	Actie
6. Rookgaskanaal (niet verdacht)	Overige ruimte of materiaal	-

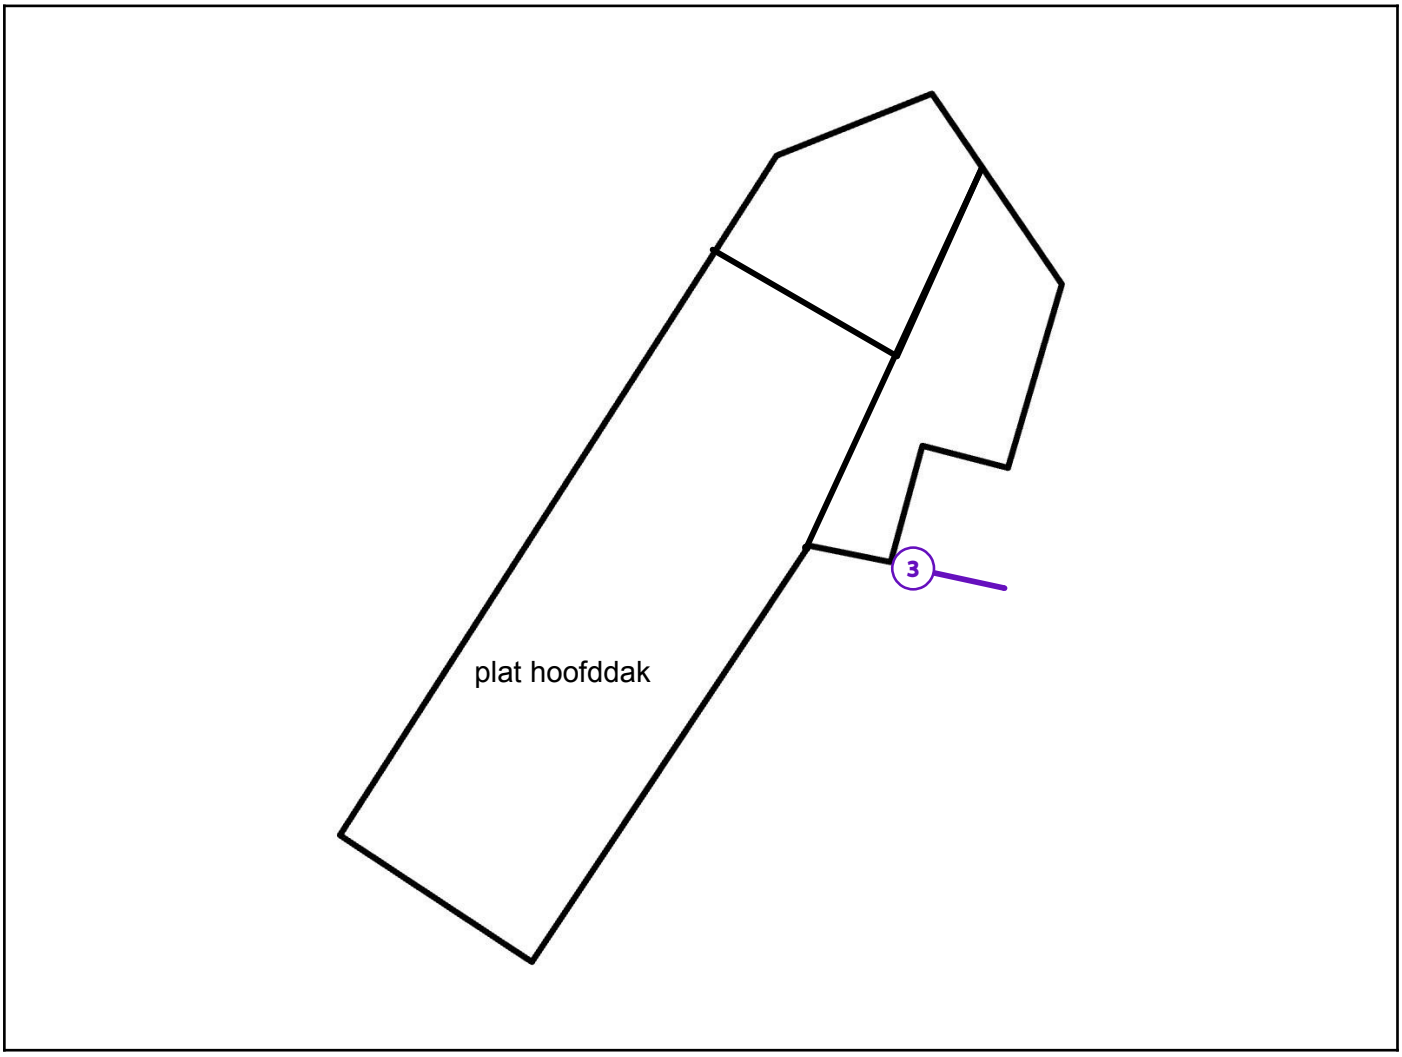
Plan 1.10: Hoofdgebouw dak kopie kopie

Beschrijving	Type	Actie
3. Aanpalende gevel met leien	Advies	-

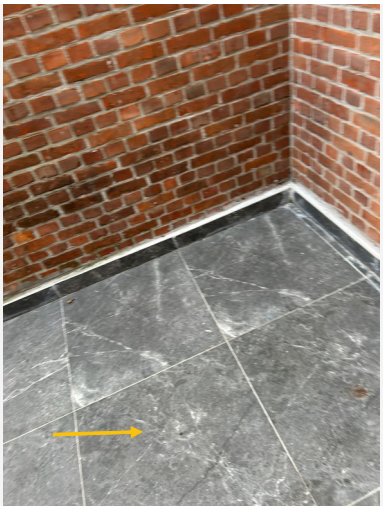
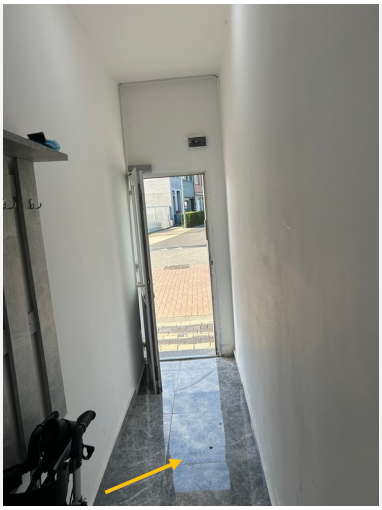
Fiche 2: Vloertegels (niet verdacht)

De vloertegels zijn niet verdacht.

Basis voor advies	De asbestdeskundige beoordeelt het materiaal als niet-asbestverdacht.

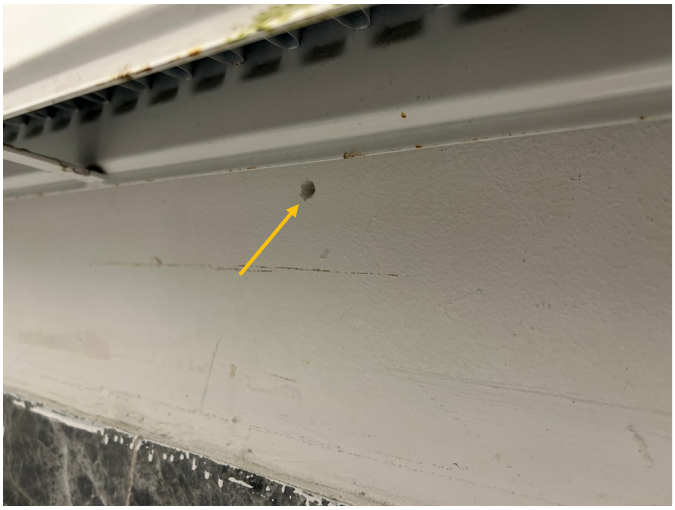
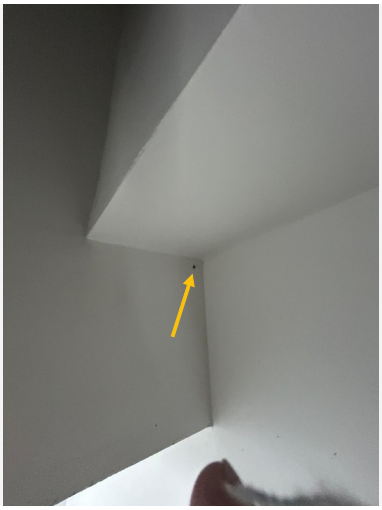
Fiche 4: Pleisterwerk gang (gemene delen)

Geen asbest

#	Type	Referentie	Resultaat
4.1	Mengmonster	Mm01	Geen asbest

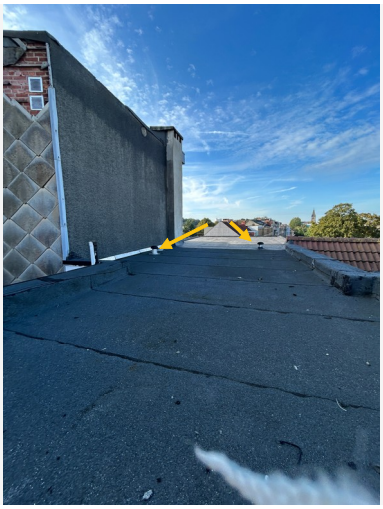
Beschrijving	Notitie	Terug te vinden op plannen
Fiche 6: Rookgaskanaal (niet verdacht)	Het rookgaskanaal is niet-asbestverdacht.	Plan 1.9: Hoofdgebouw dak kopie
