# Asbestinventarisattest

Bredabaan 945, 2990 Wuustwezel

Attestnummer : **20260928-000172.000**
Uitgegeven op : **28.09.2026**
Geldig tot : **28.09.2036**

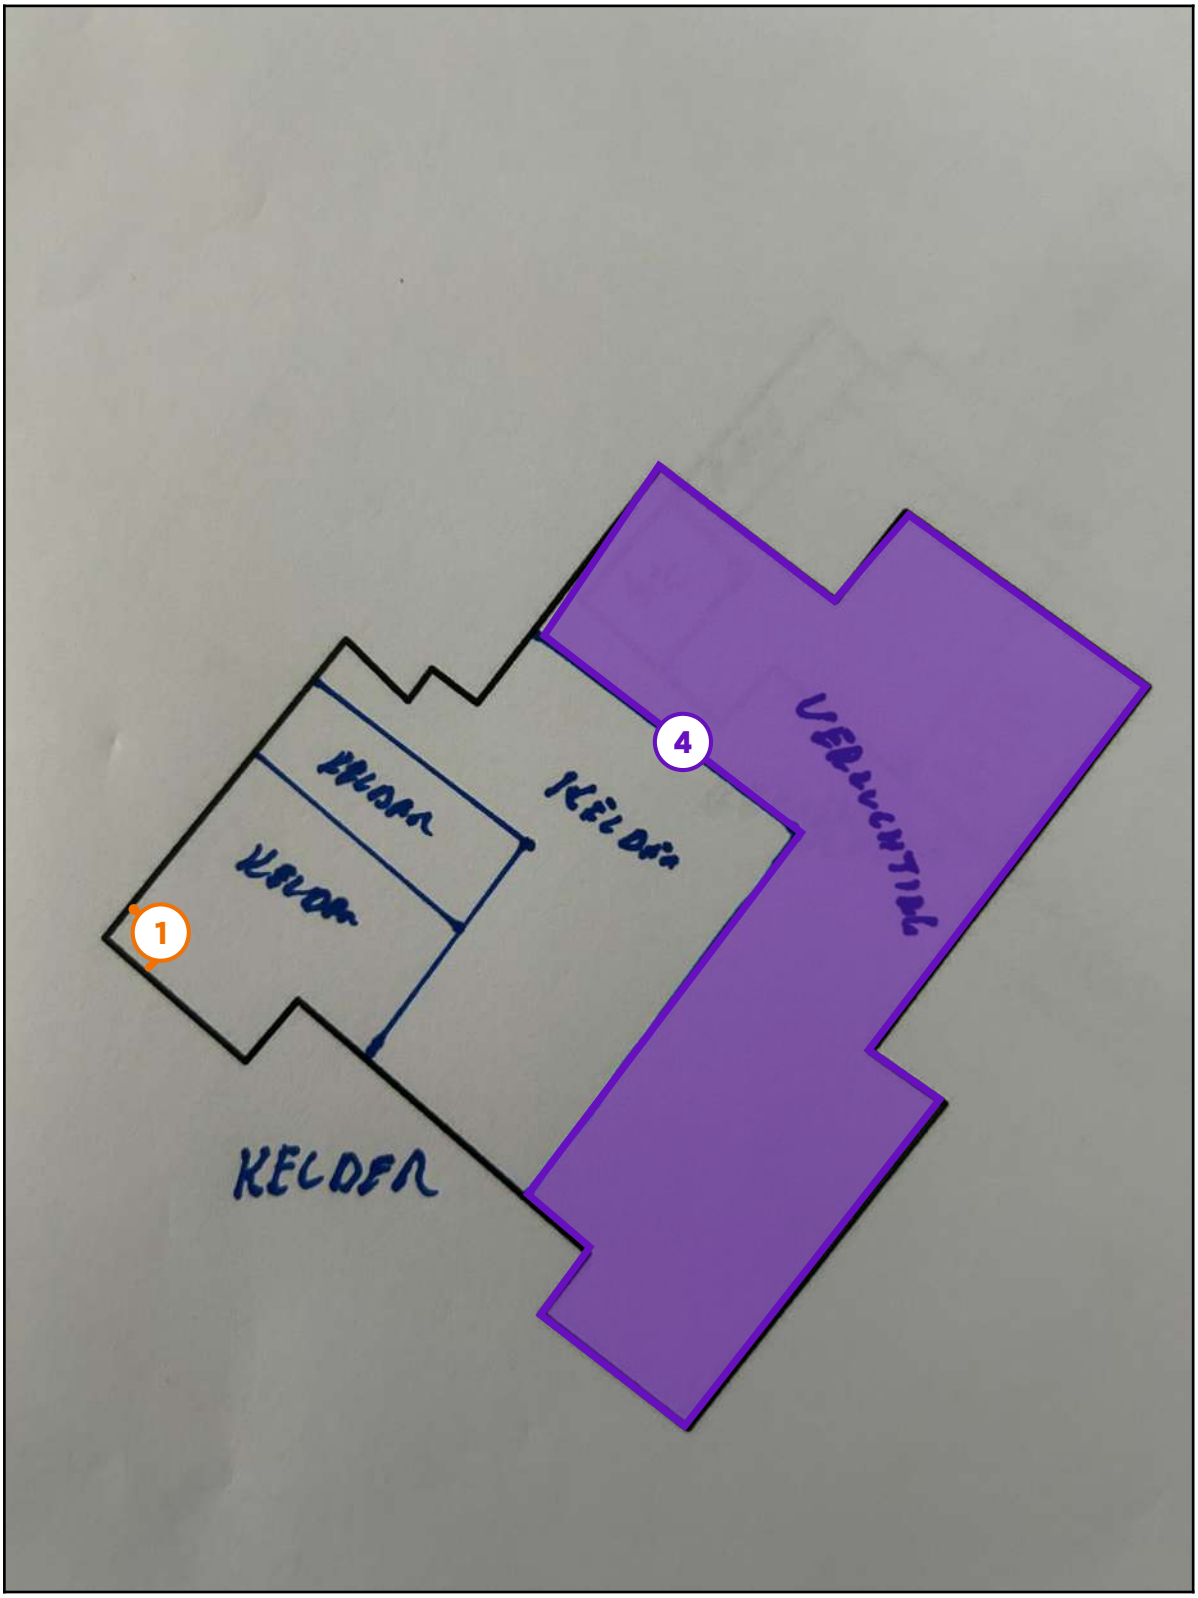
# Plan 1.1: kelder

| 1. Cementbuis | Asbestmateriaal | Verwijderen |
| 4. Kruipkelder | Beperking | - |

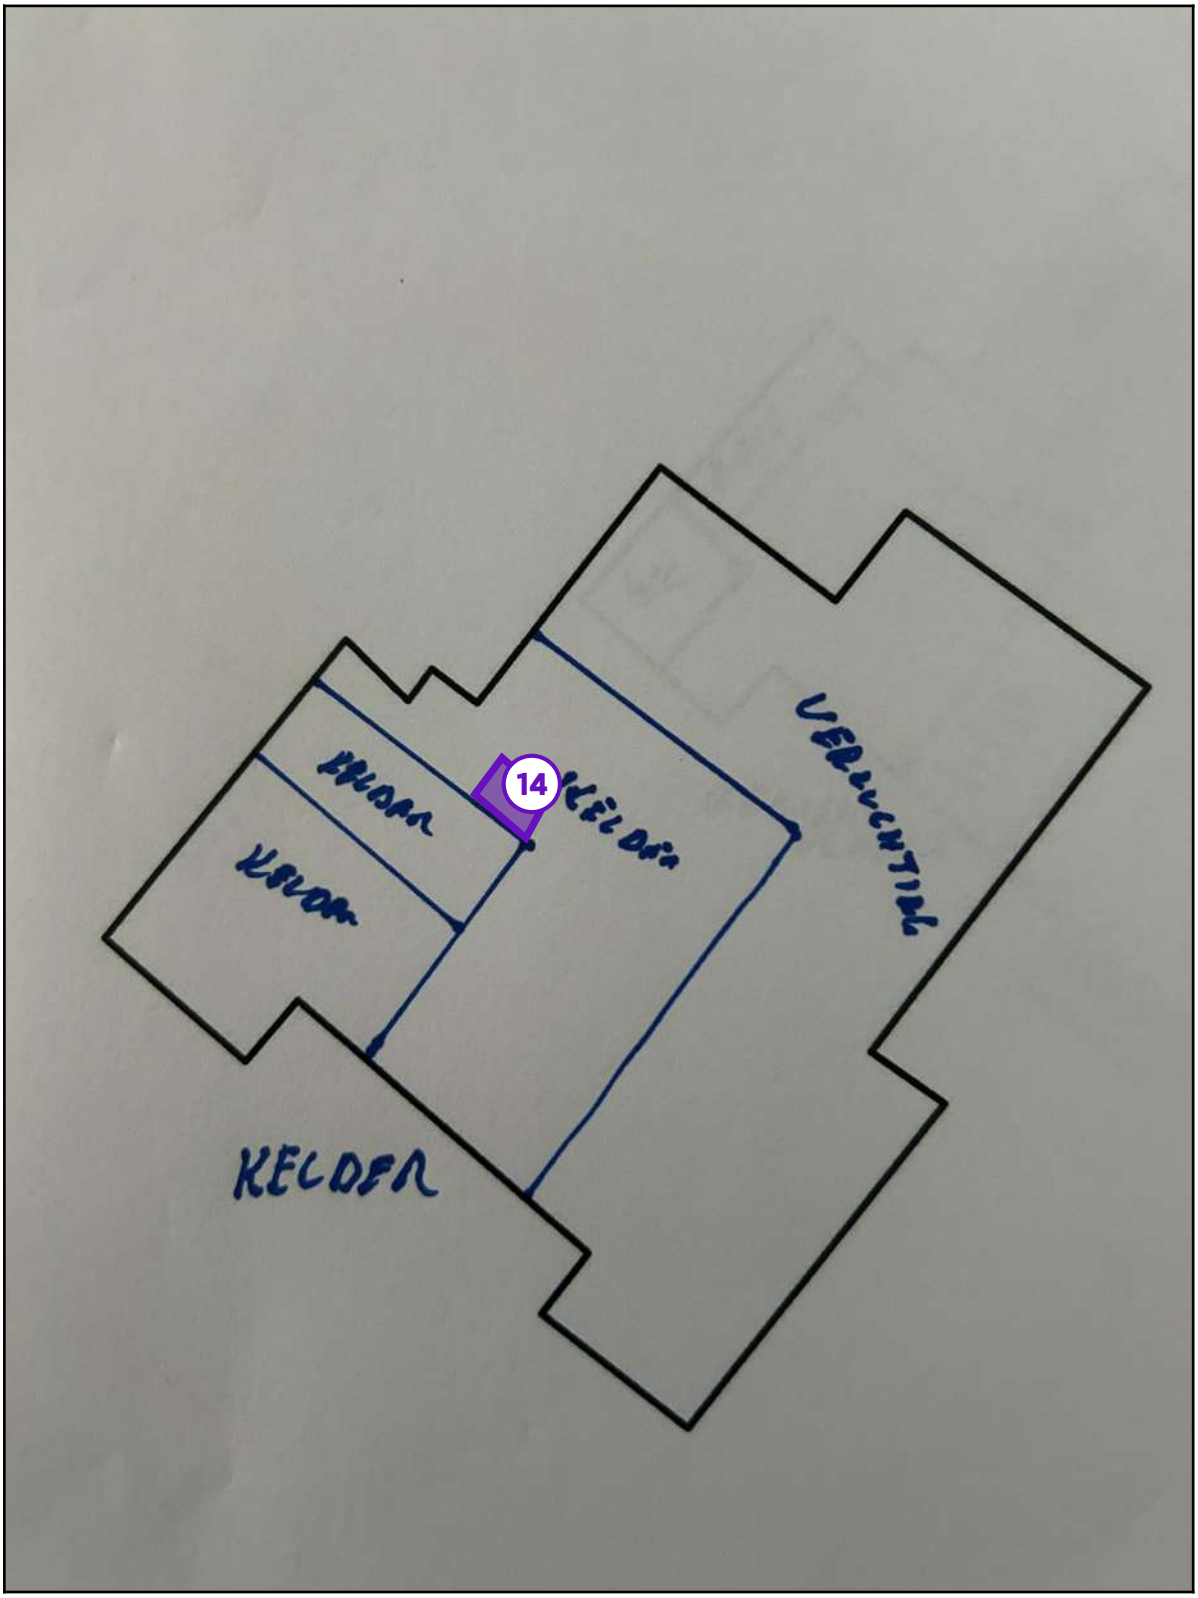
# Plan 1.2: kelder kopie

| 14. CV-ketel (niet verdacht) | Overige ruimte of materiaal | - |

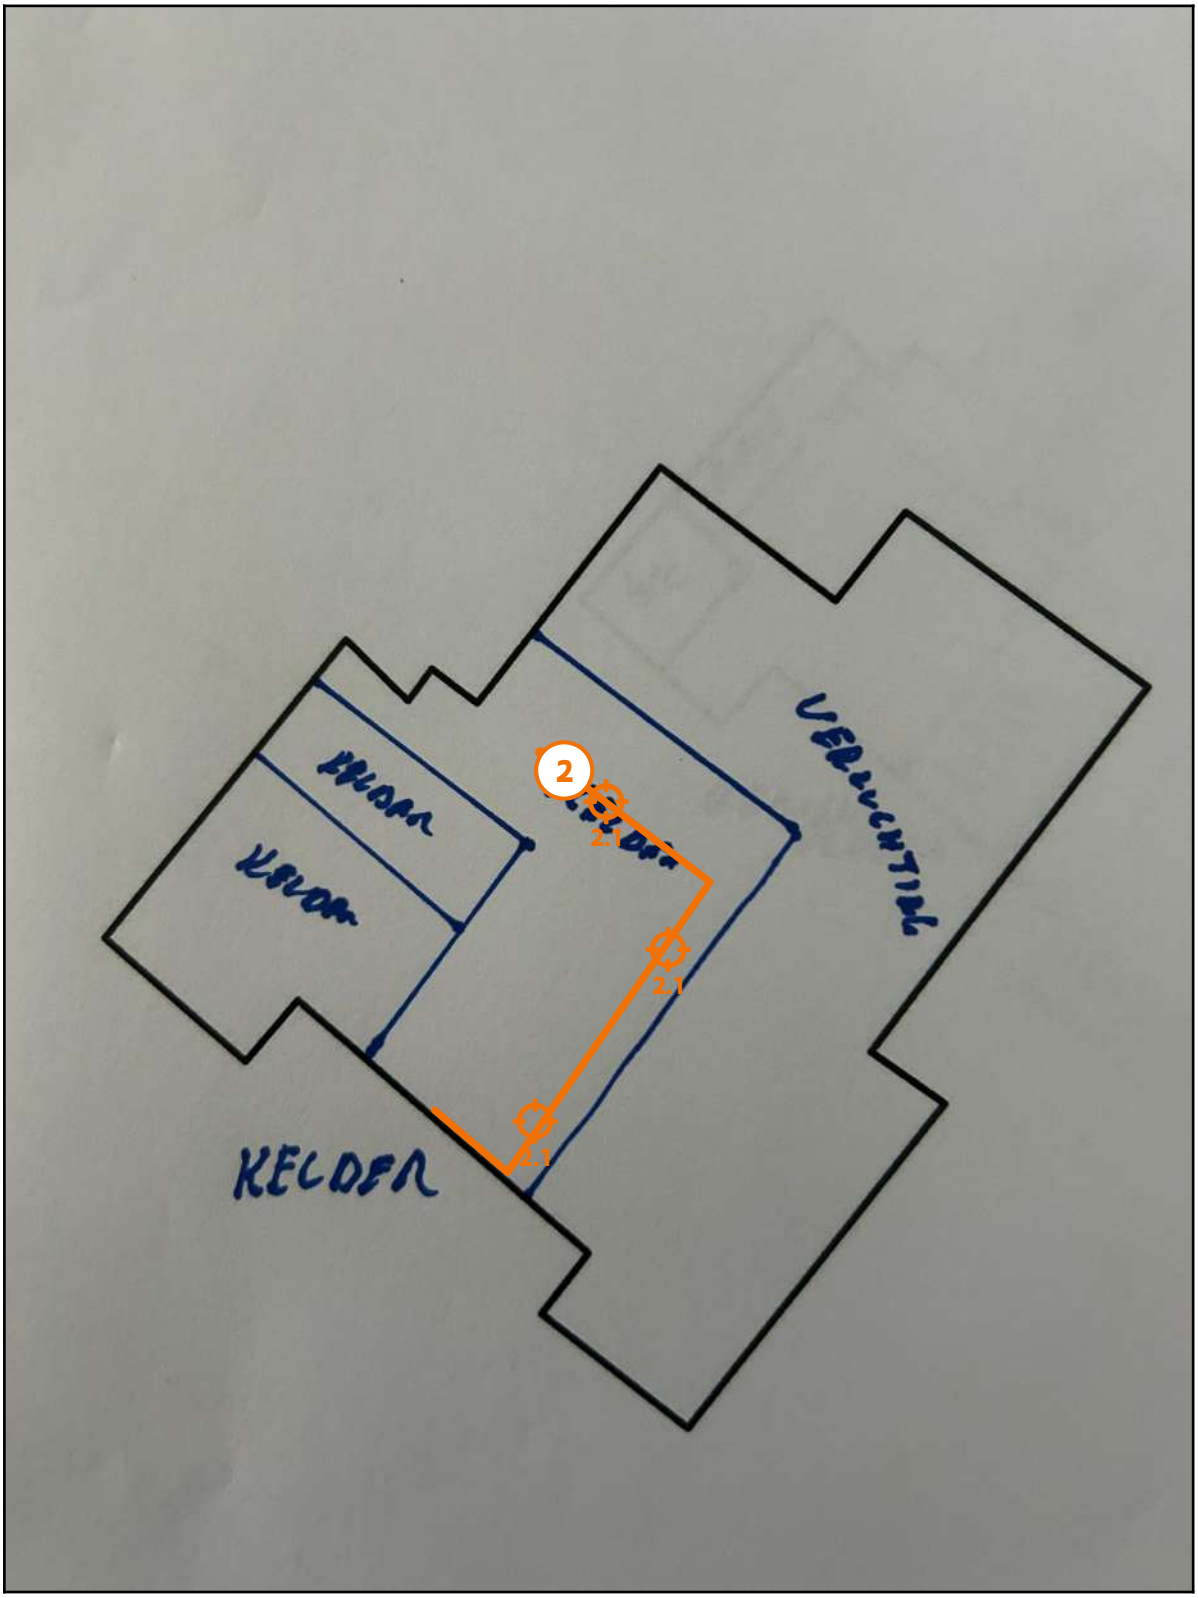
# Plan 1.3: kelder kopie kopie

| 2. Leidingisolatie (gips) | Asbestmateriaal | Verwijderen |

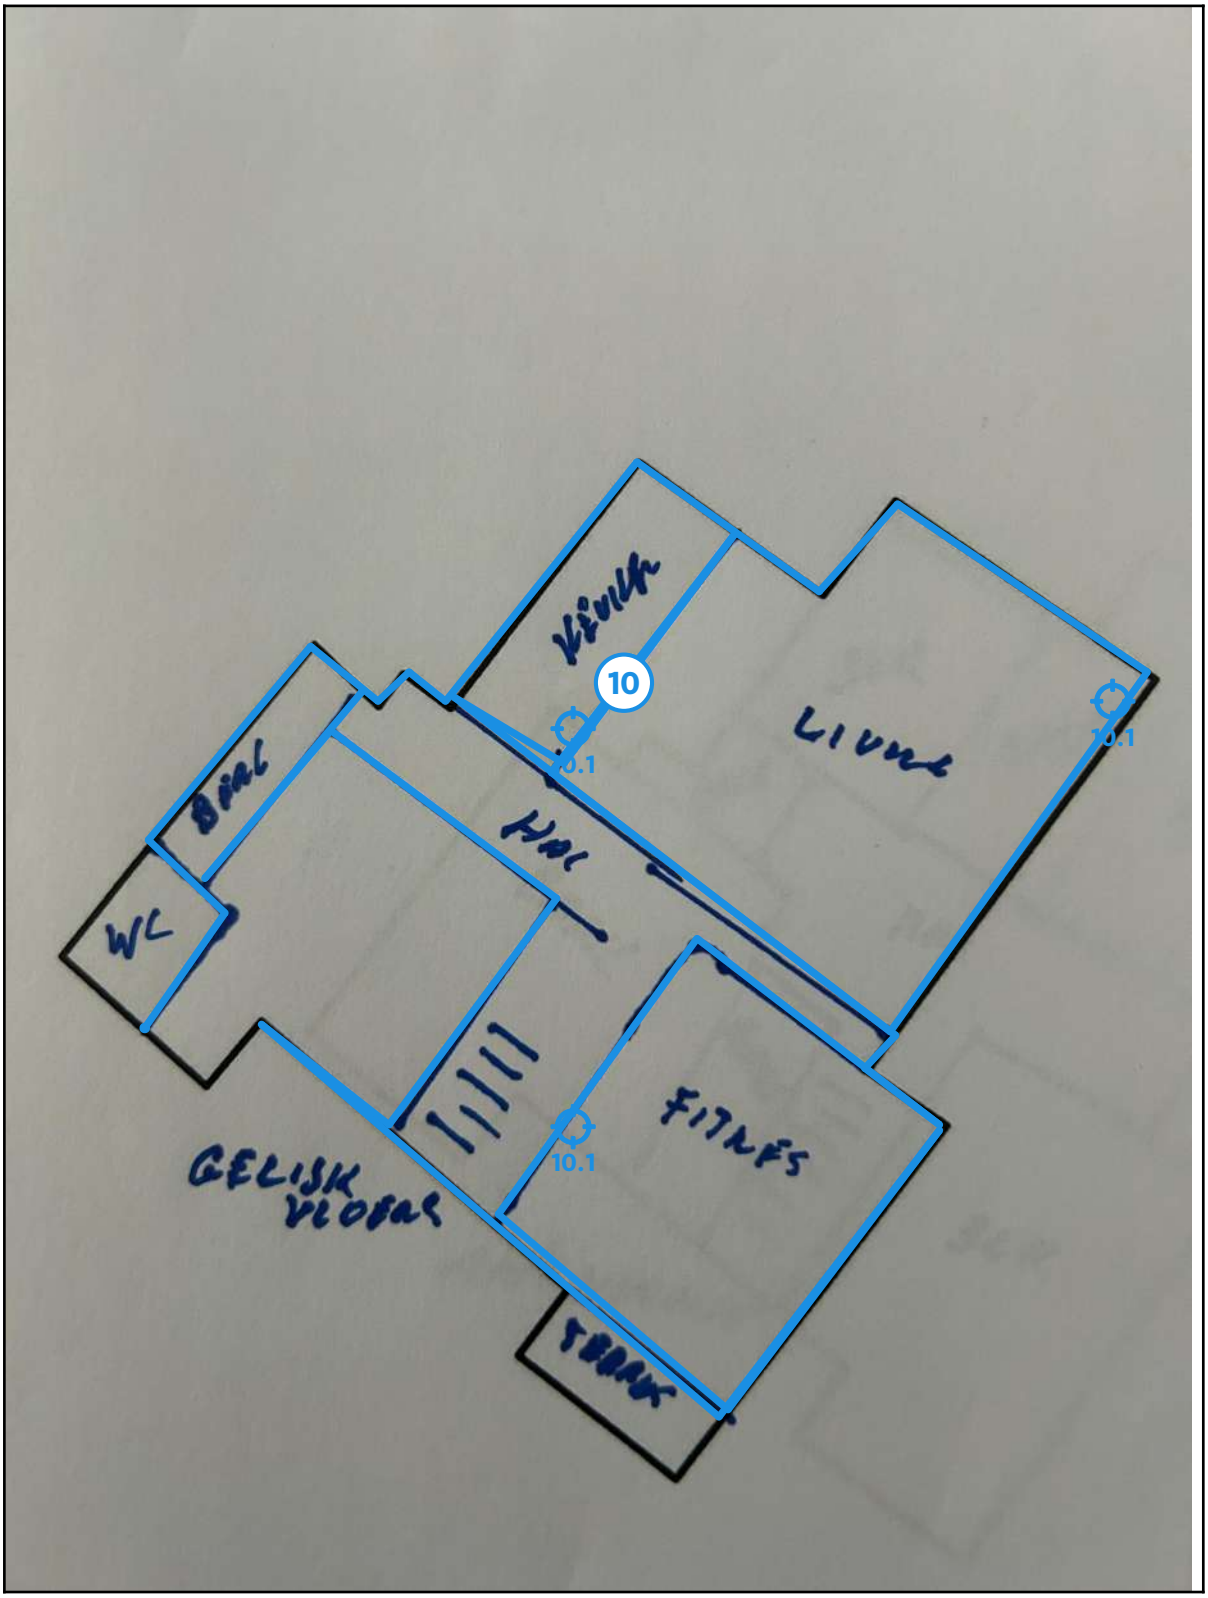
# Plan 1.5: gelijkvloers kopie

| 10. Pleisterwerk wanden | Geen asbest | - |

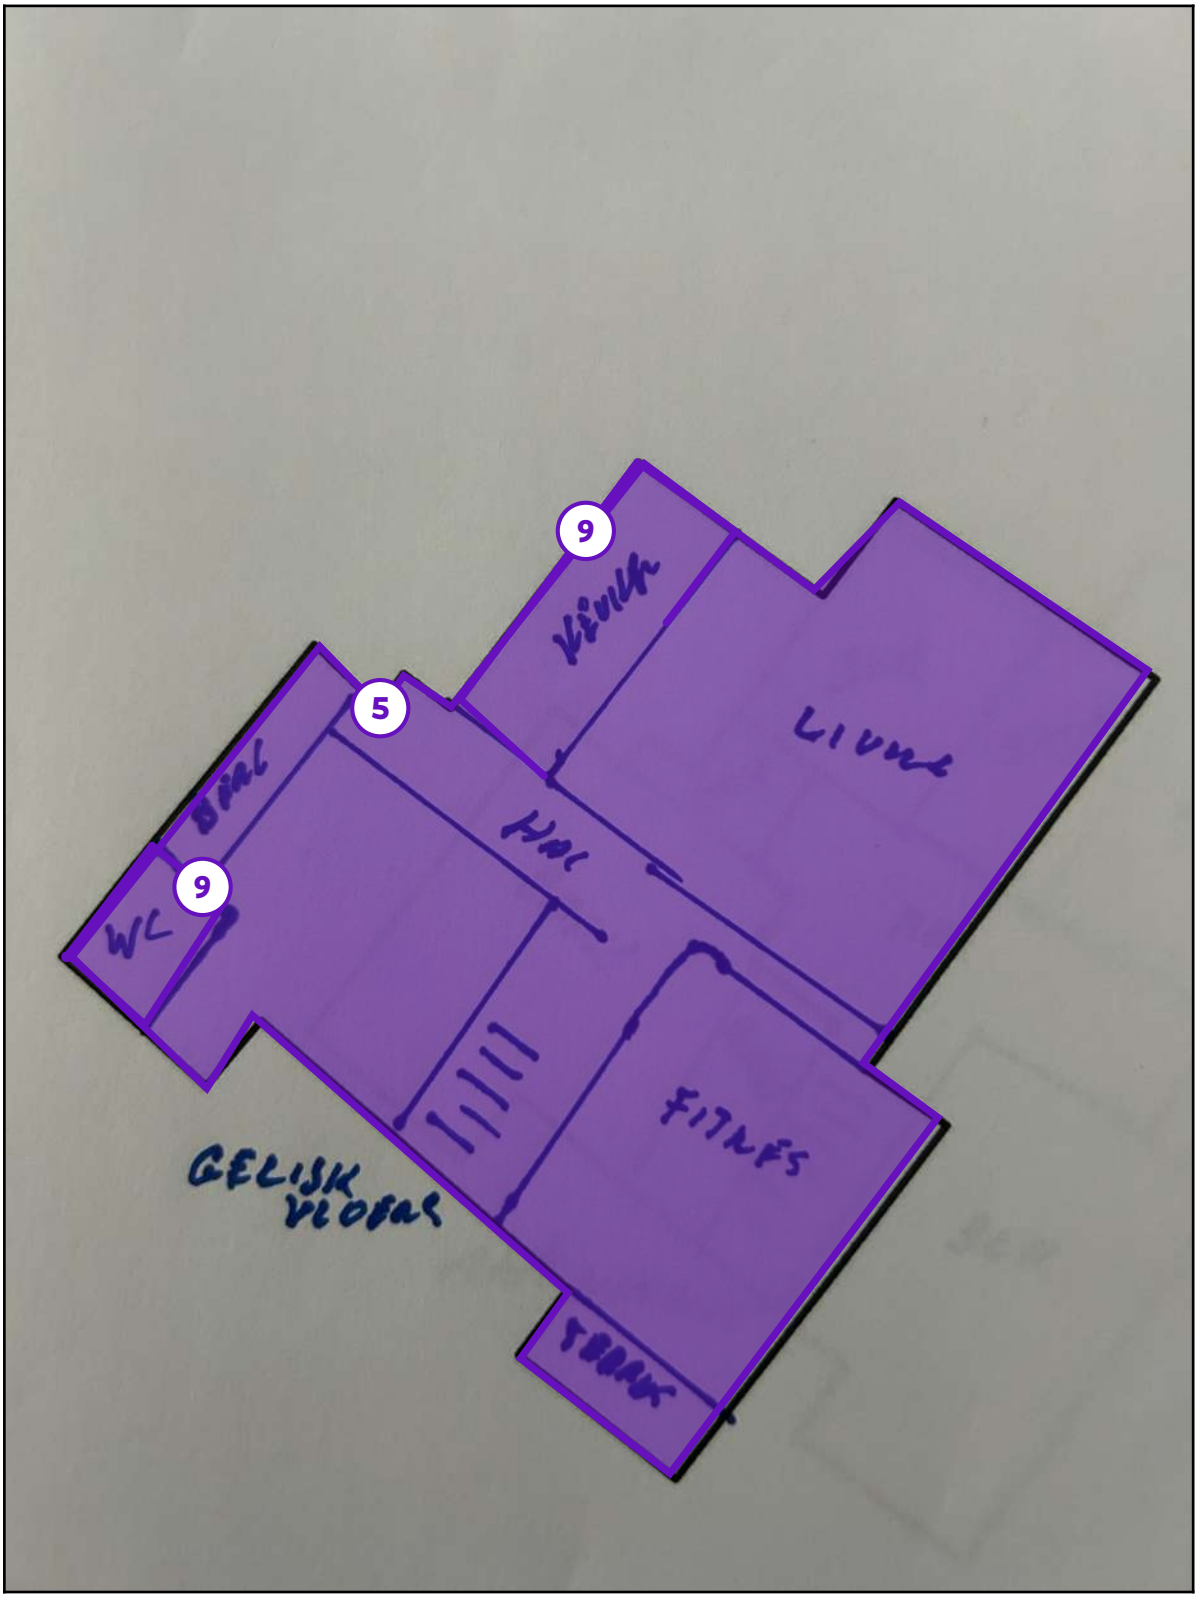
# Plan 1.8: gelijkvloers kopie kopie kopie kopie

| 5. Vloertegels (niet verdacht) | Advies | - |
| 9. Faiencetegels (lijm) | Advies | - |

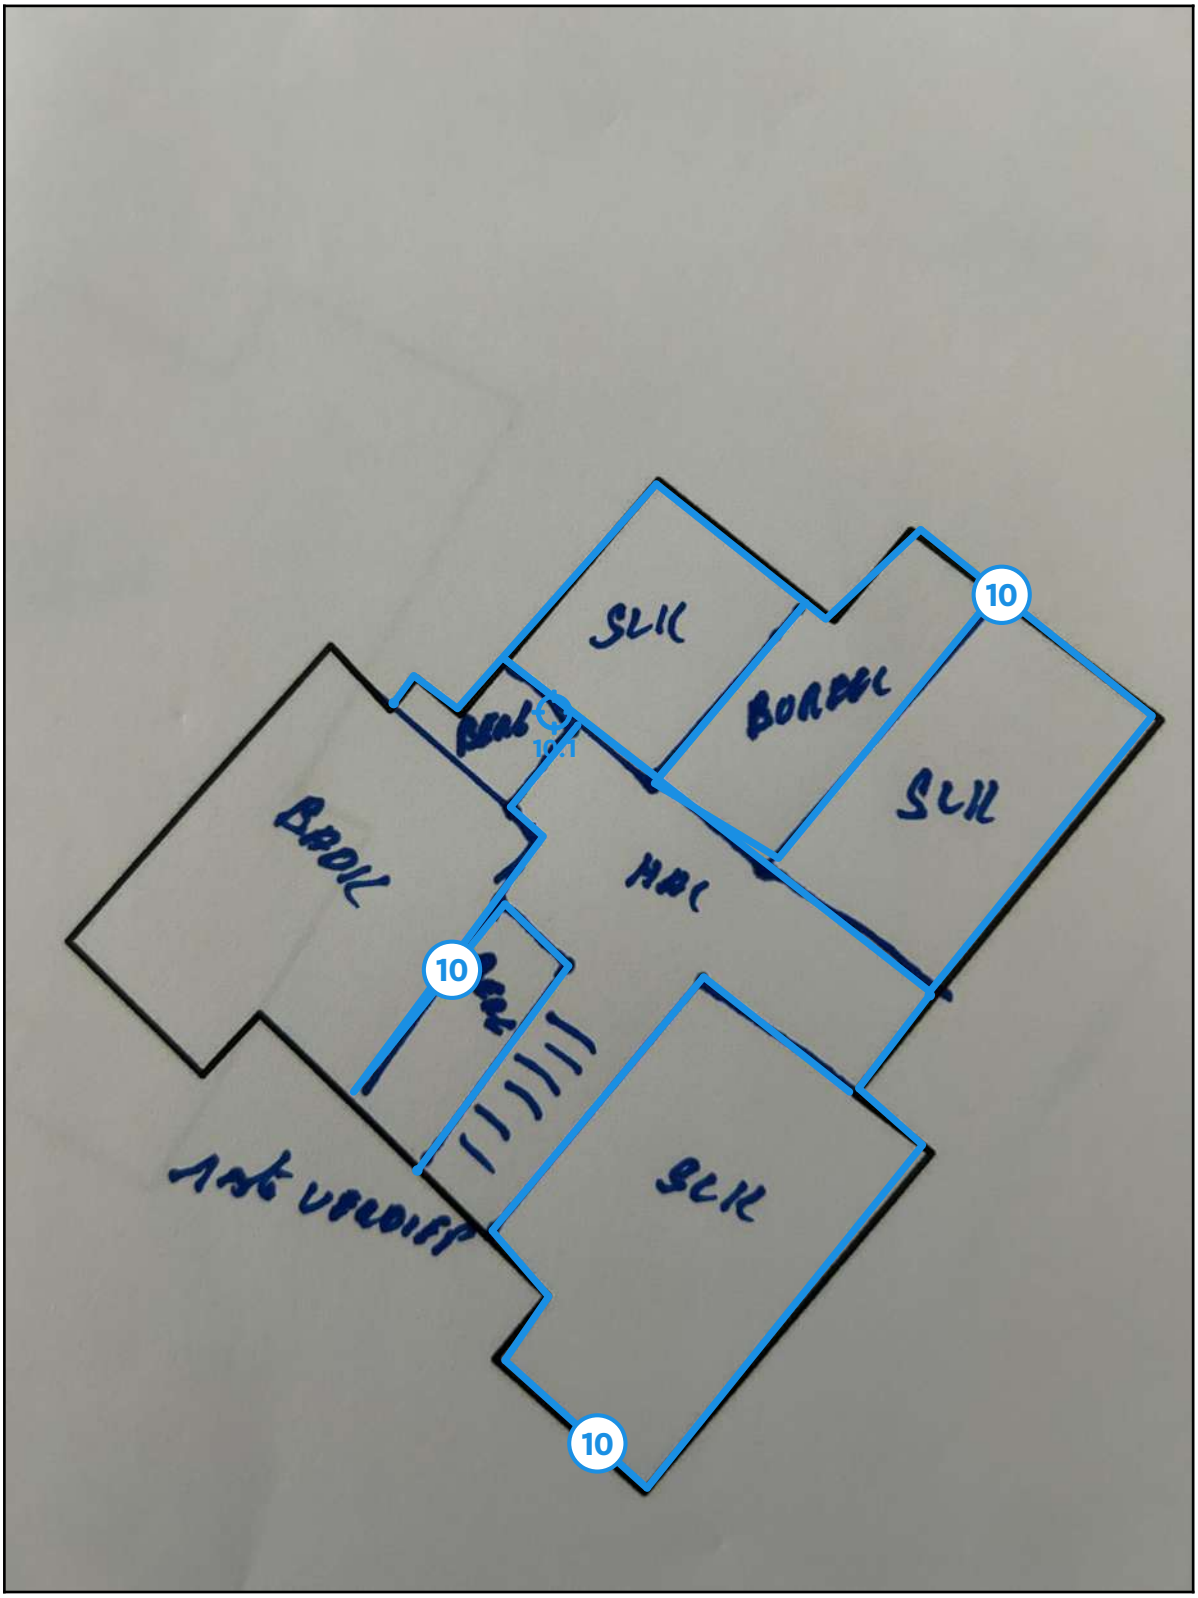
# Plan 1.9: 1 ste verdiep

| 10. Pleisterwerk wanden | Geen asbest | - |

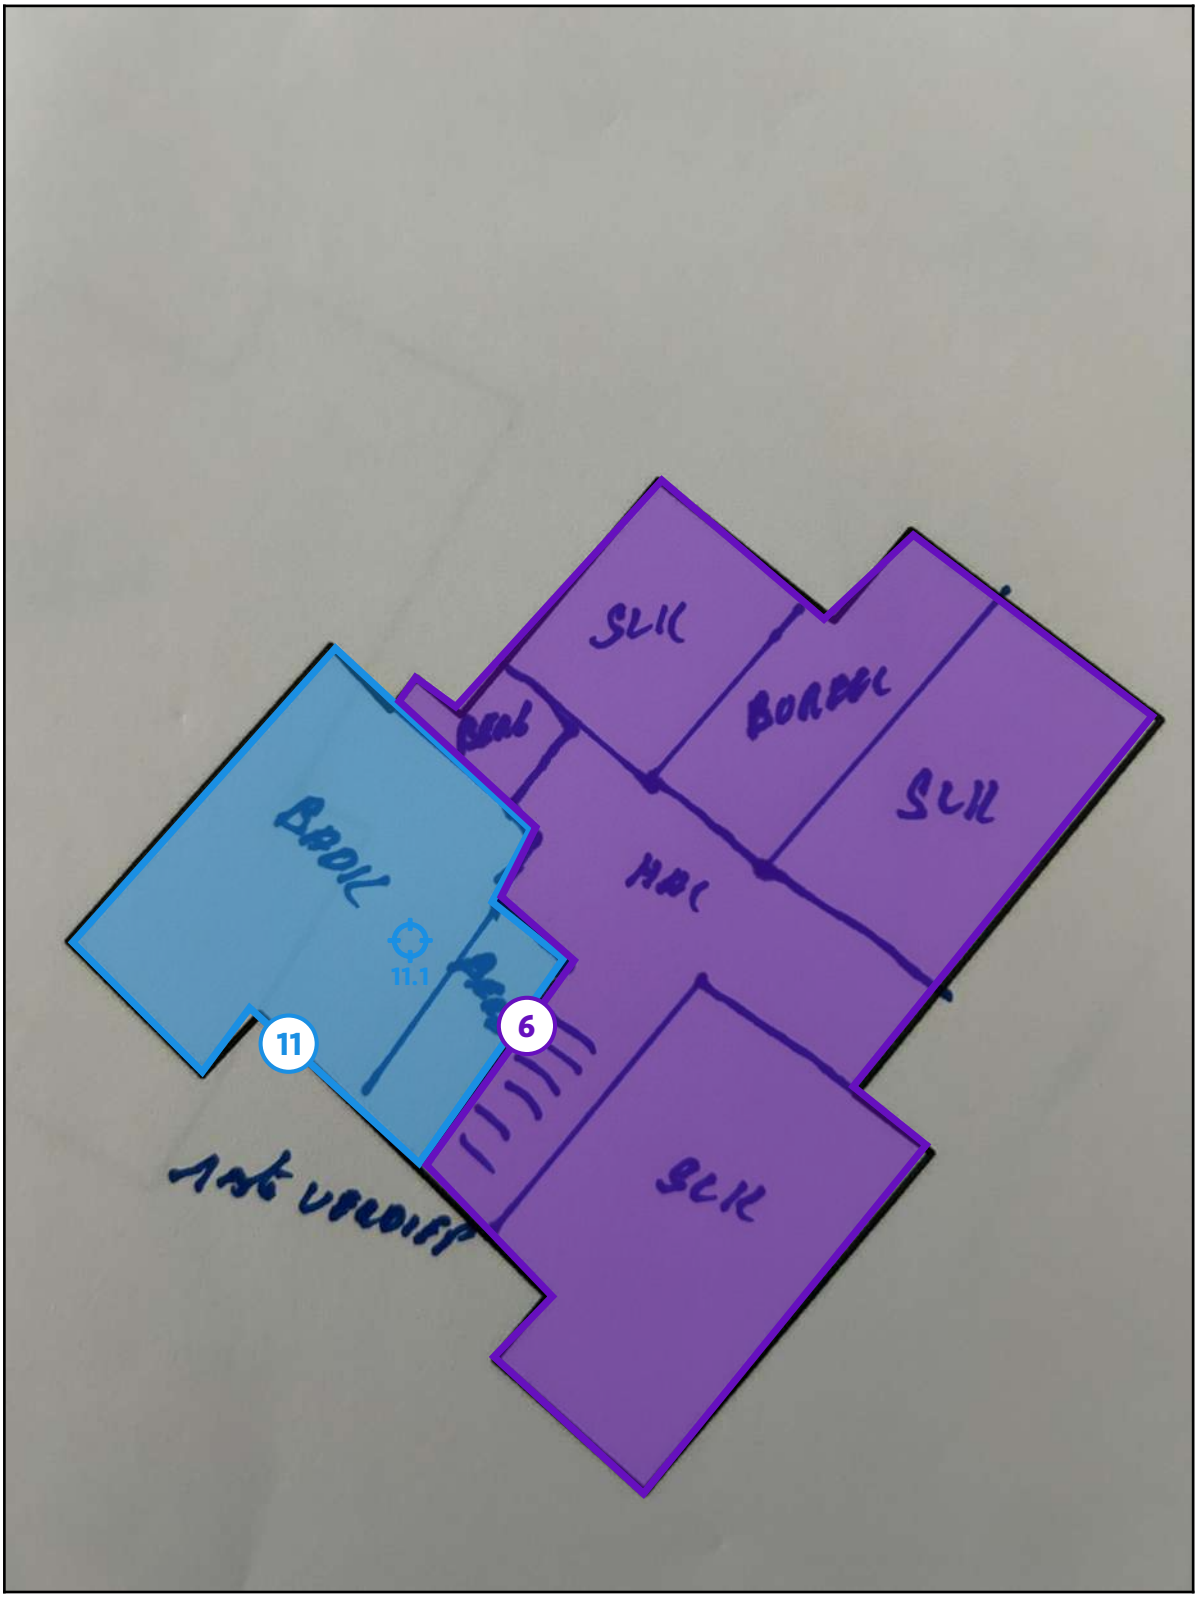
# Plan 1.10: 1 ste verdiep kopie

| 6. Plafonds bestaande uit voorzetpanelen | Advies | - |
| 11. Pleisterwerk plafonds | Geen asbest | - |

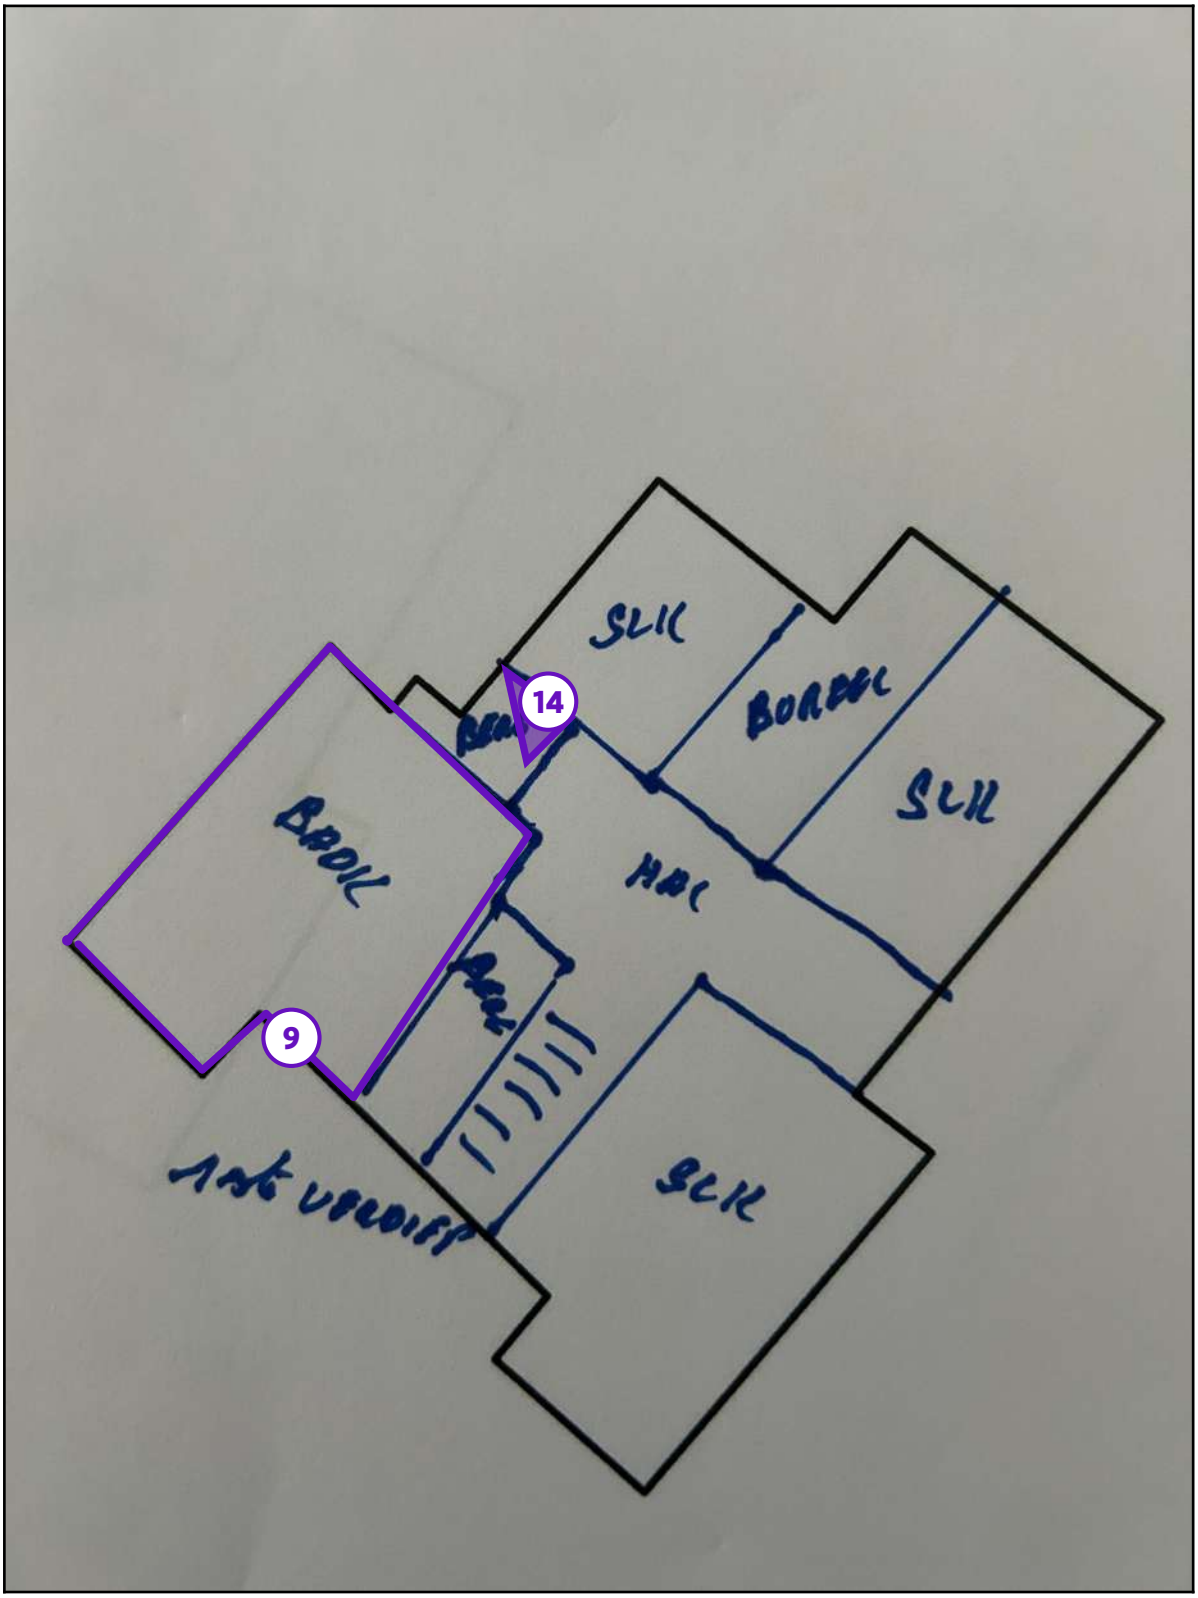
# Plan 1.12: 1 ste verdiep kopie kopie kopie

| 9. Faiencetegels (lijm) | Advies | - |
| 14. CV-ketel (niet verdacht) | Overige ruimte of materiaal | - |

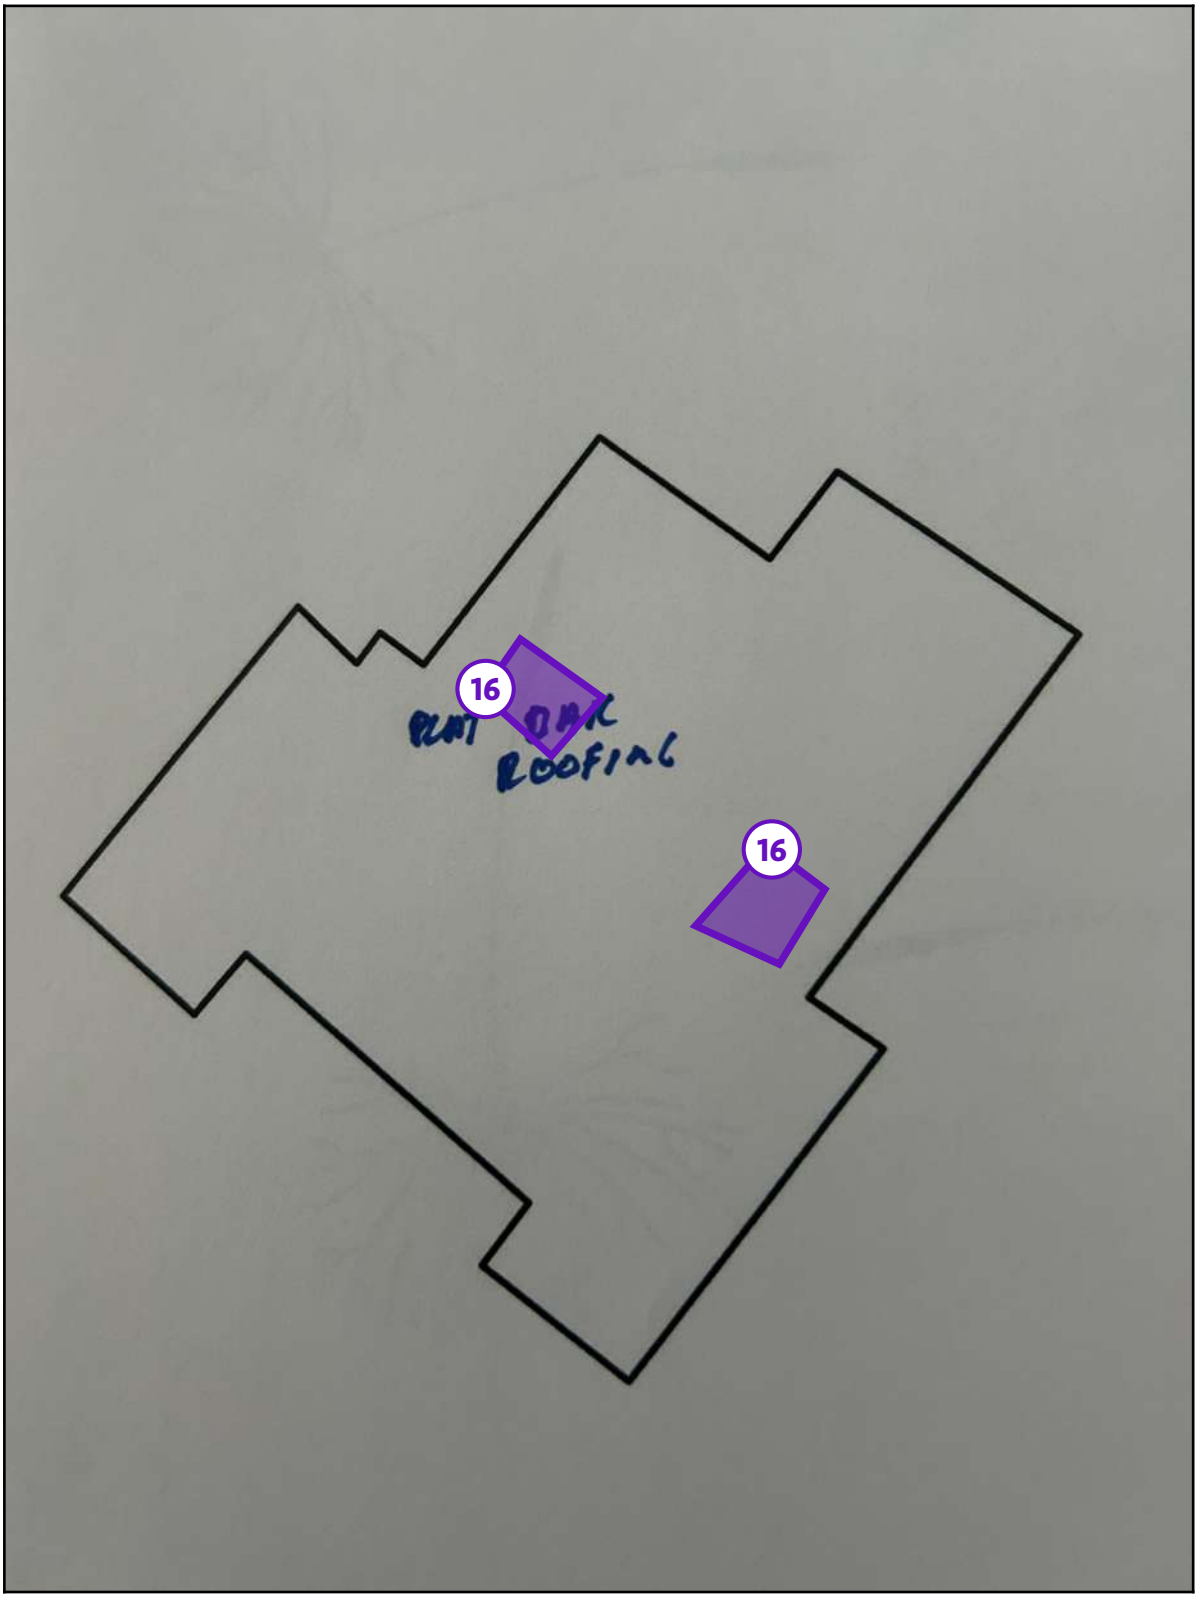
# Plan 1.14: dak

| 16. Rookgaskanaal (niet verdacht) | Overige ruimte of materiaal | - |

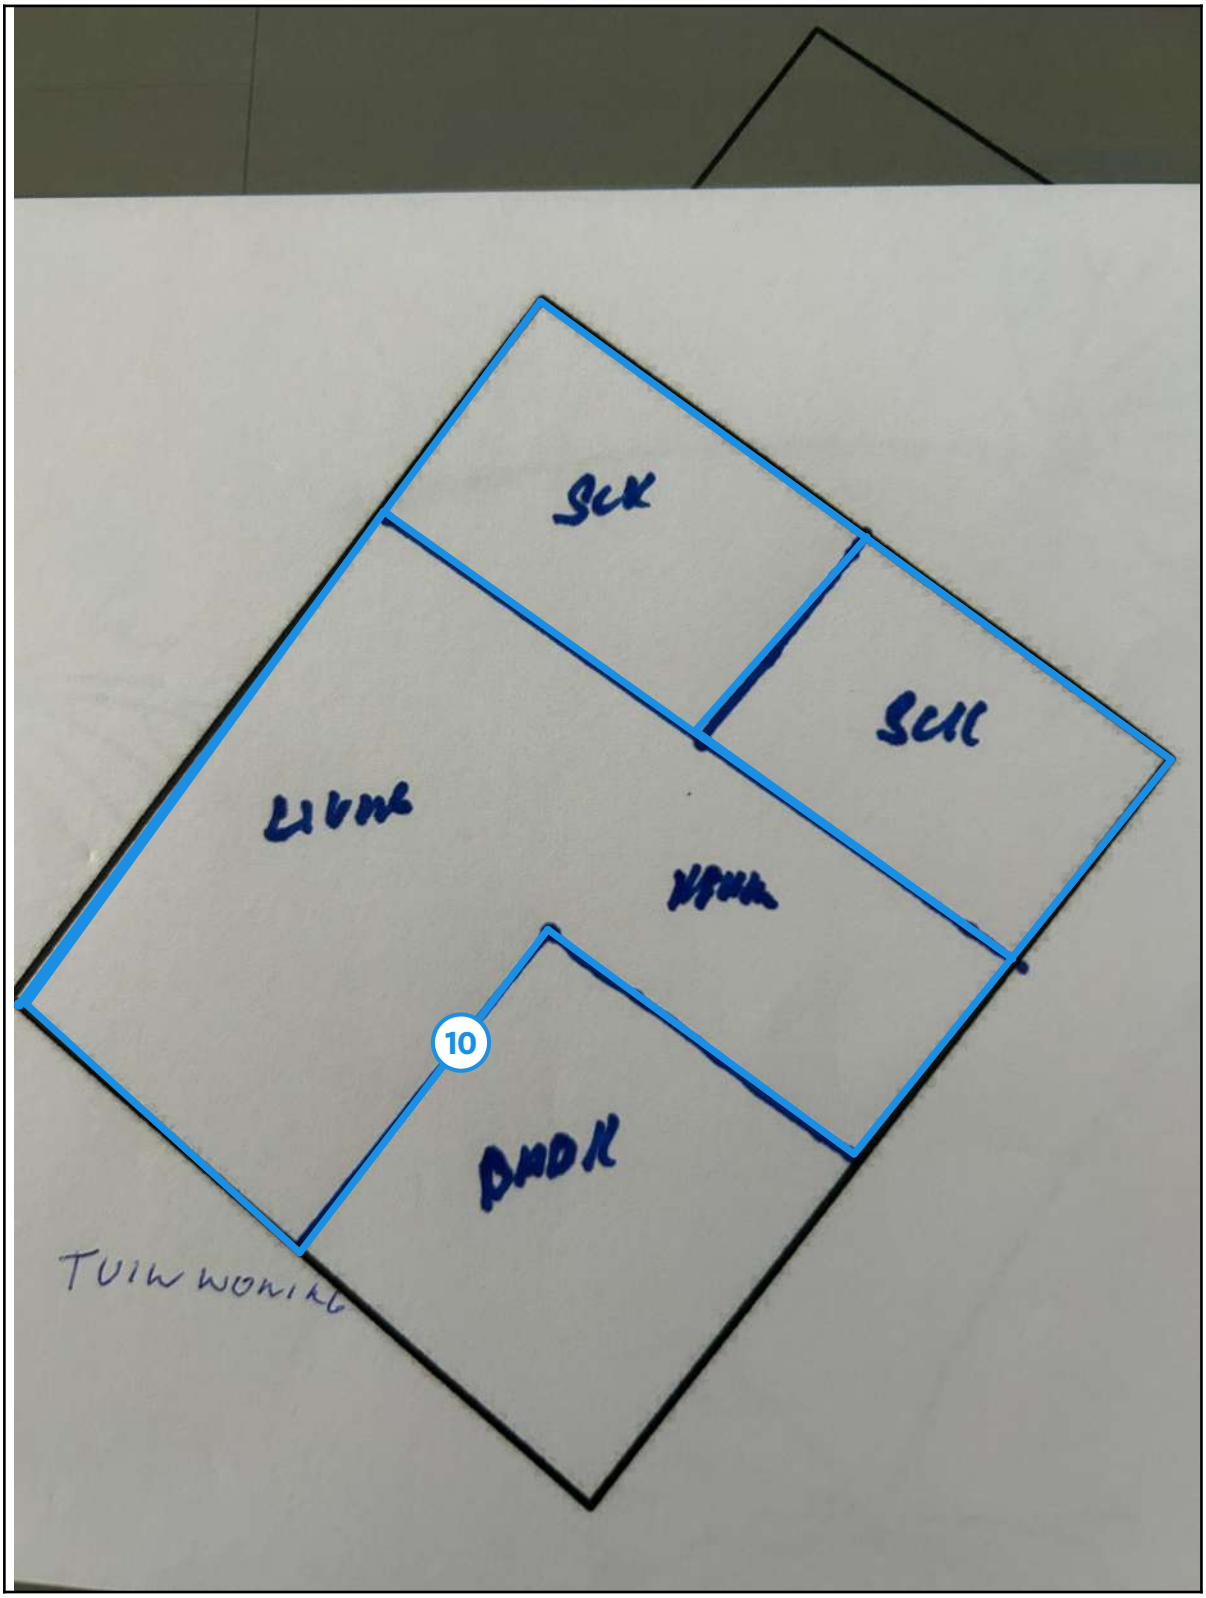
# Plan 2.1: gelijkvloers

| 10. Pleisterwerk wanden | Geen asbest | - |

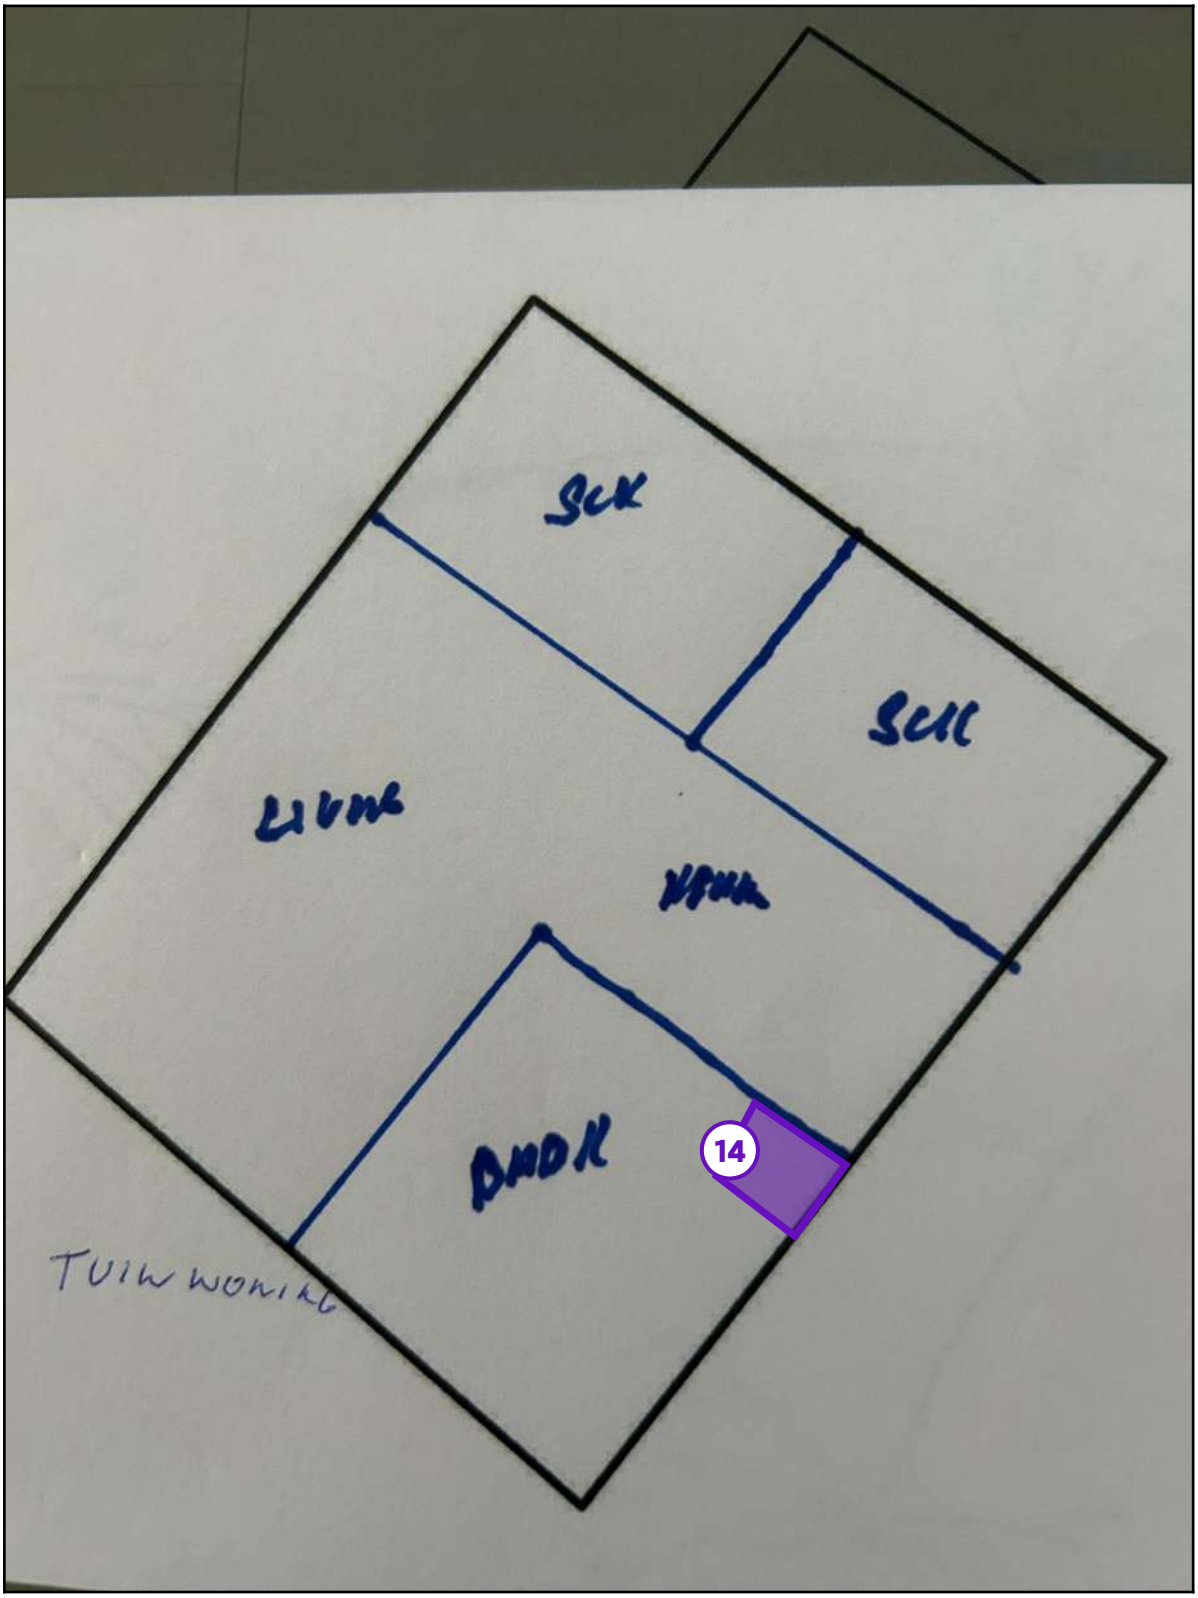
# Plan 2.3: gelijkvloers kopie kopie

| 14. CV-ketel (niet verdacht) | Overige ruimte of materiaal | - |

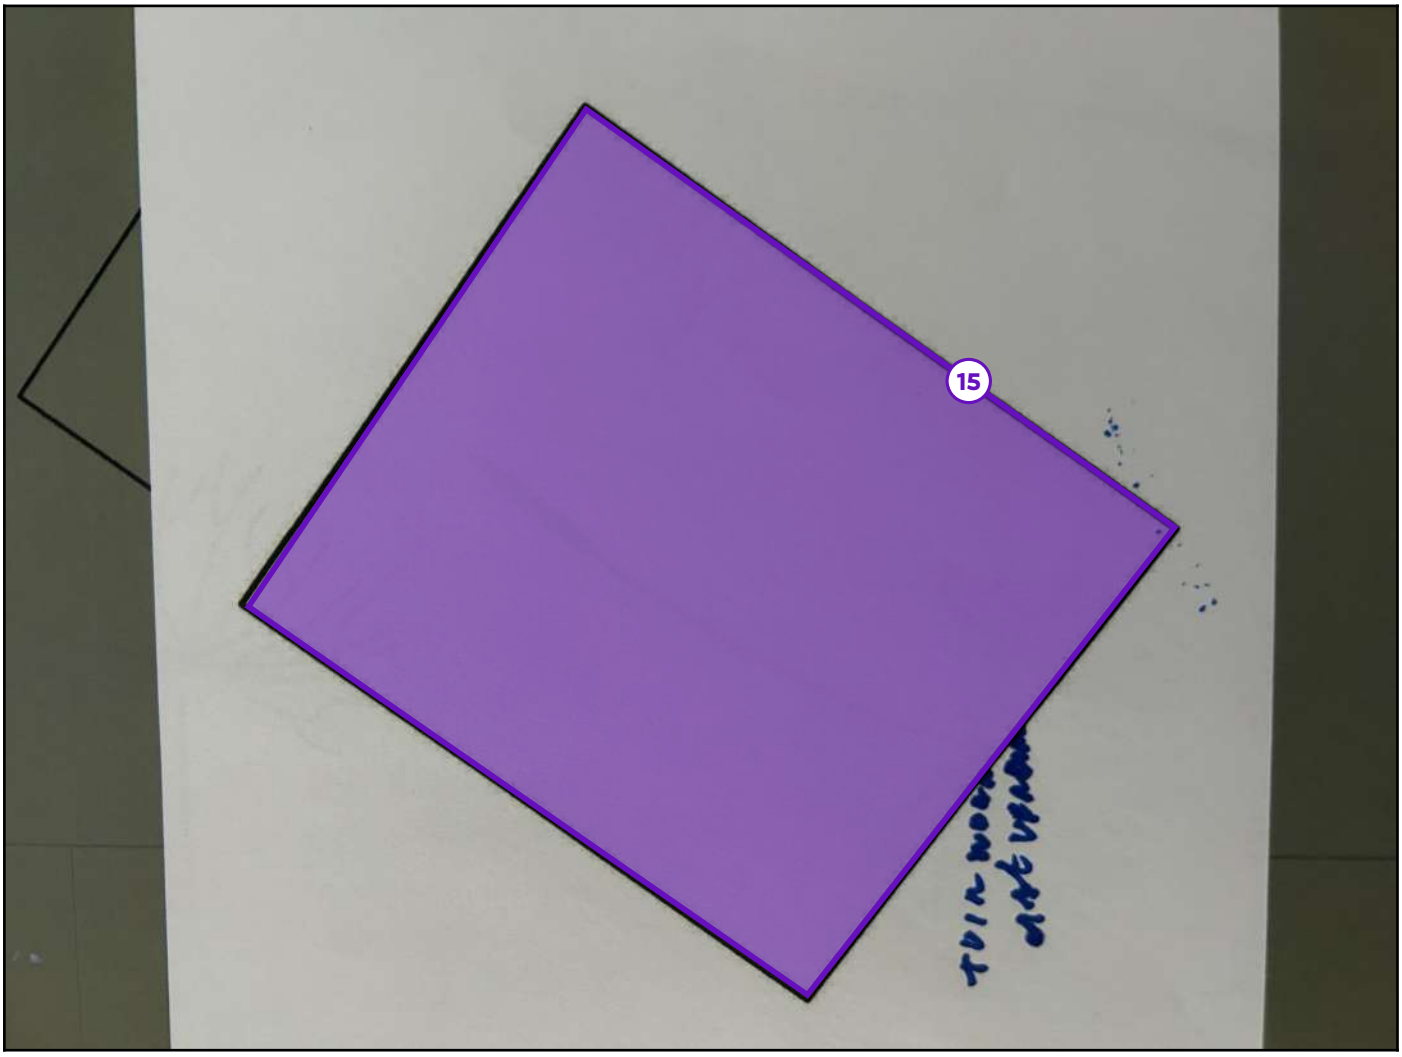
# Plan 2.5: 1 ste verdiep

| Beschrijving | Type | Actie |
|---|---|---|
| 15. Dakbedekking bestaande uit stalen/metalen platen | Overige ruimte of materiaal | - |
