# Asbestinventarisattest

Bredabaan 945, 2990 Wuustwezel

Attestnummer : **20260928-000172.000**
Uitgegeven op : **28.09.2026**
Geldig tot : **28.09.2036**

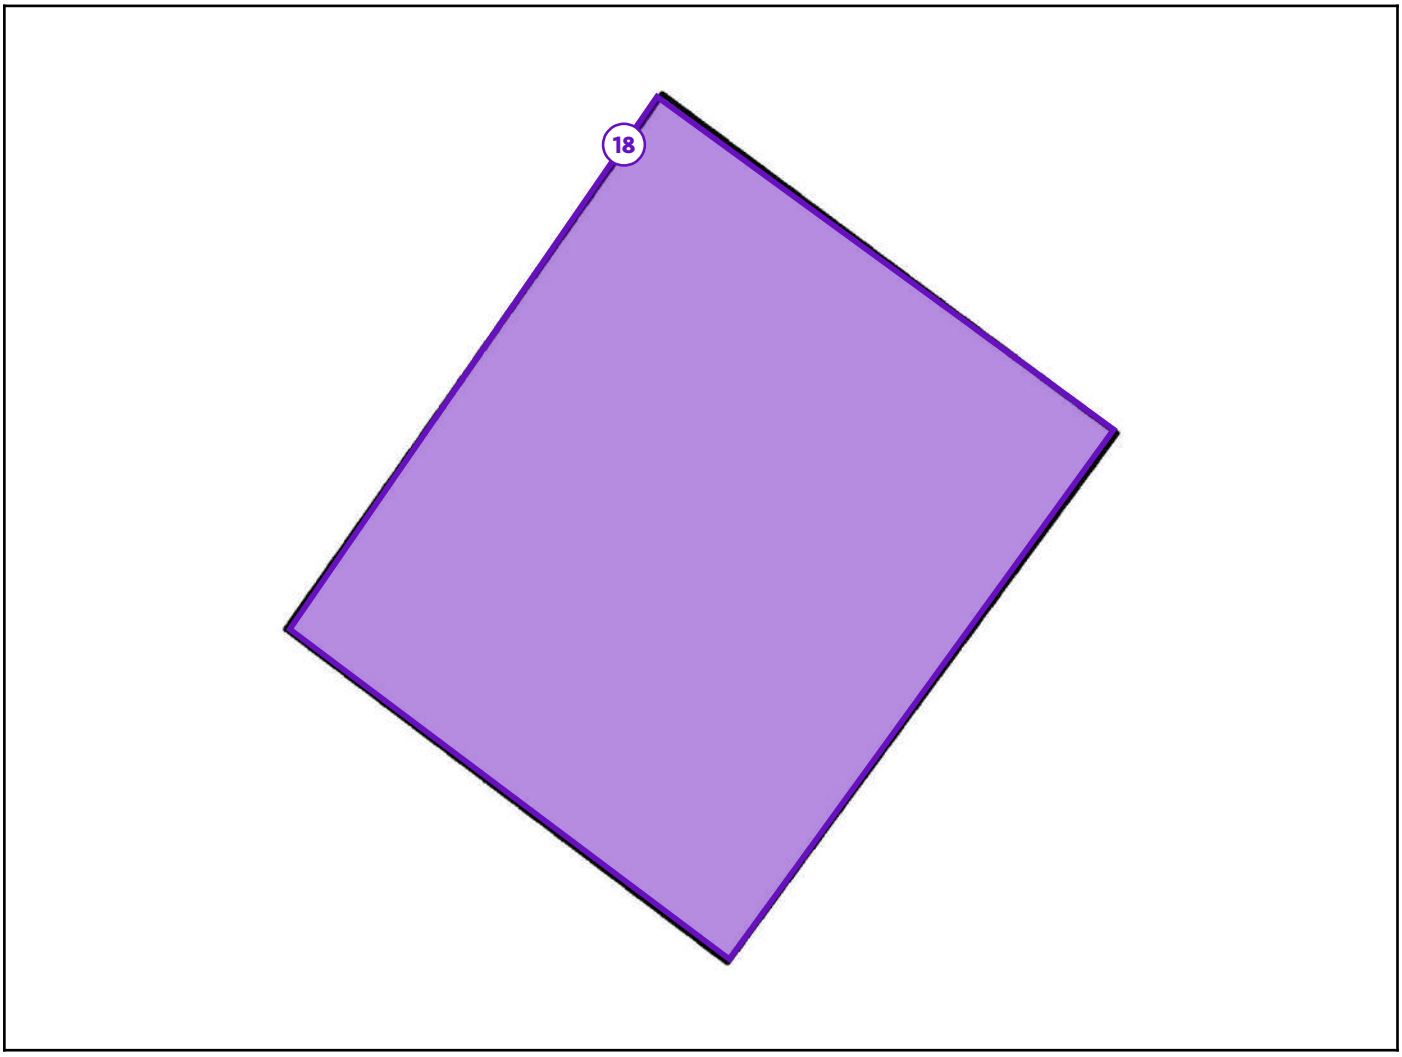
# Plan 2.6: dak

| Beschrijving | Type | Actie |
|---|---|---|
| 18. Geen onderdak aangetroffen | Overige ruimte of materiaal | - |

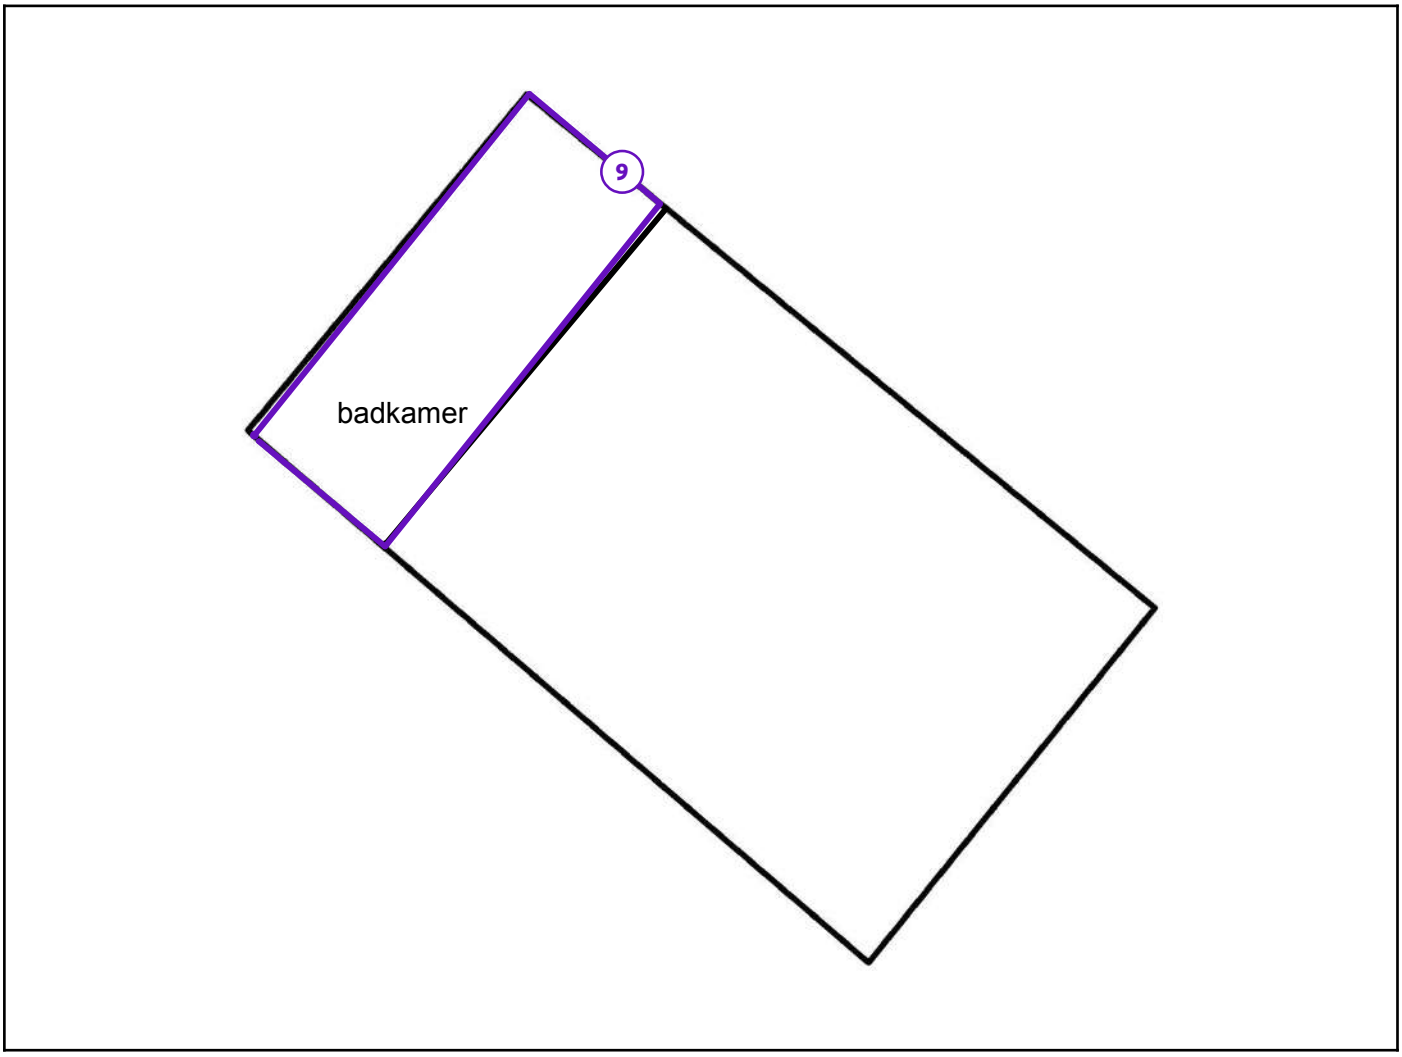
# Plan 3.1: tuinhuis

| Beschrijving | Type | Actie |
|---|---|---|
| 9. Faiencetegels (lijm) | Advies | - |

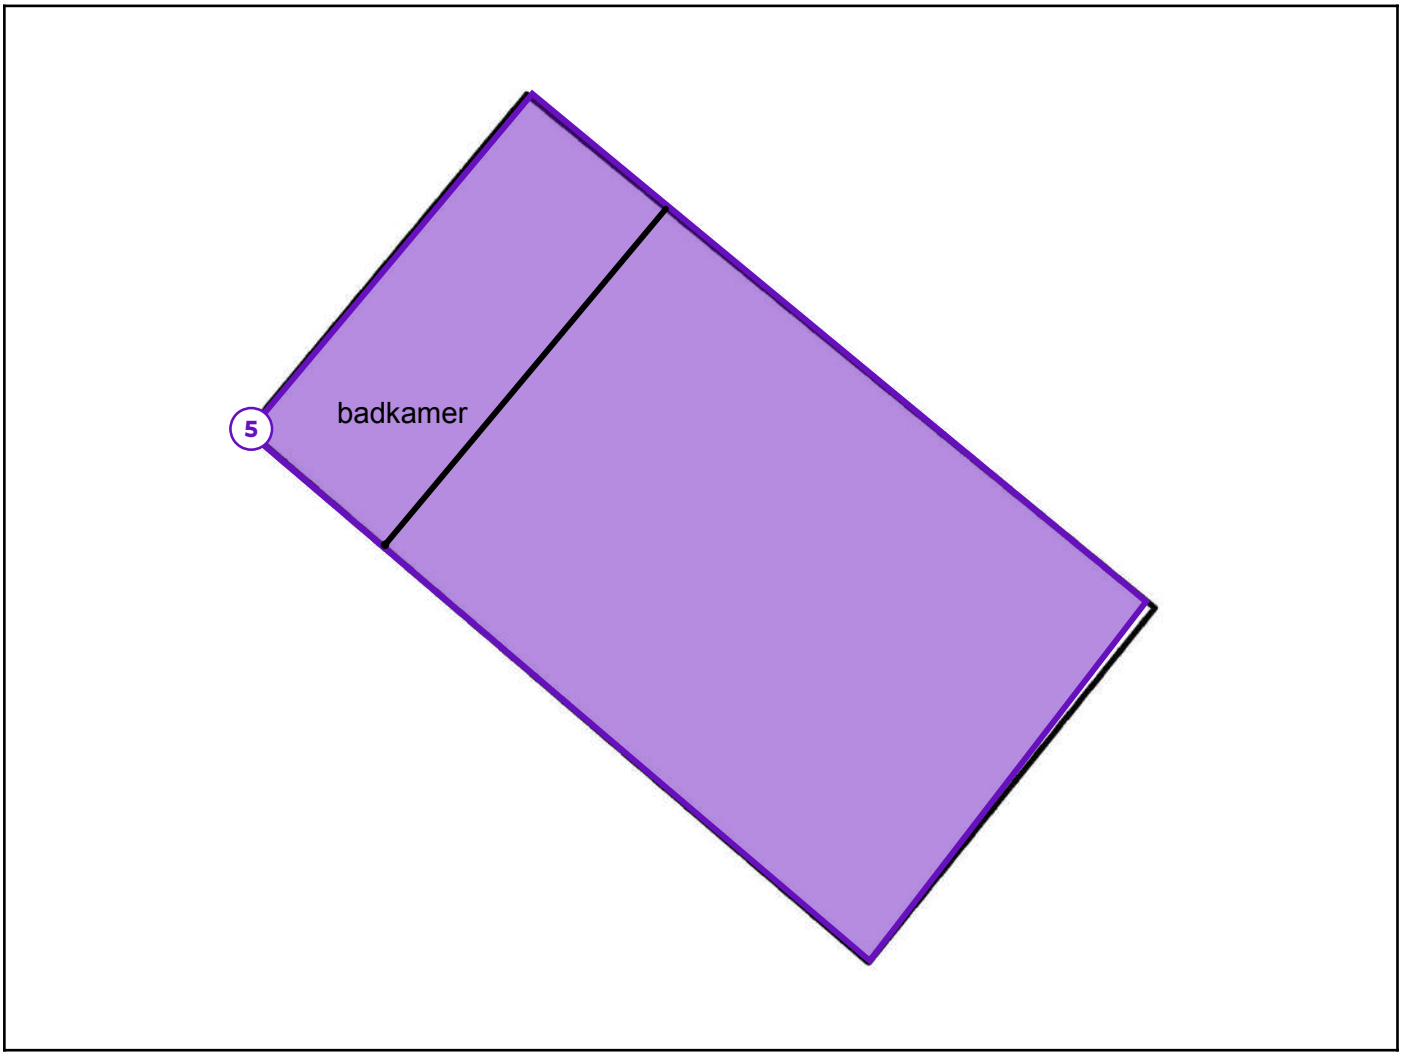
# Plan 3.2: tuinhuis kopie

| Beschrijving | Type | Actie |
|---|---|---|
| 5. Vloertegels (niet verdacht) | Advies | - |

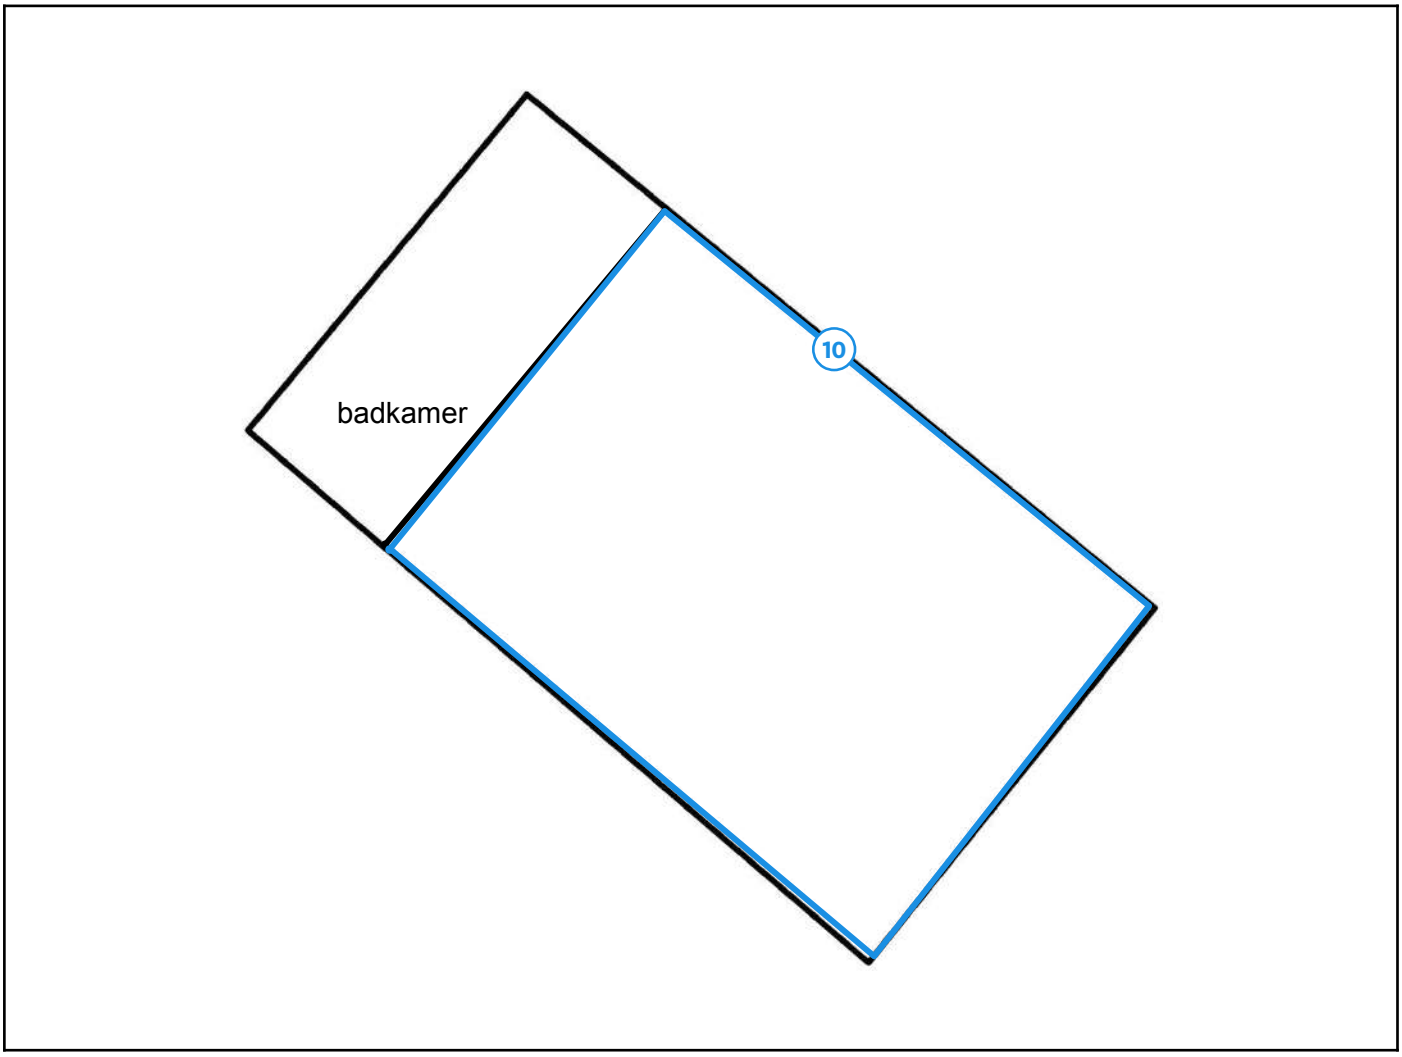
# Plan 3.3: tuinhuis kopie kopie

| Beschrijving | Type | Actie |
|---|---|---|
| 10. Pleisterwerk wanden | Geen asbest | - |

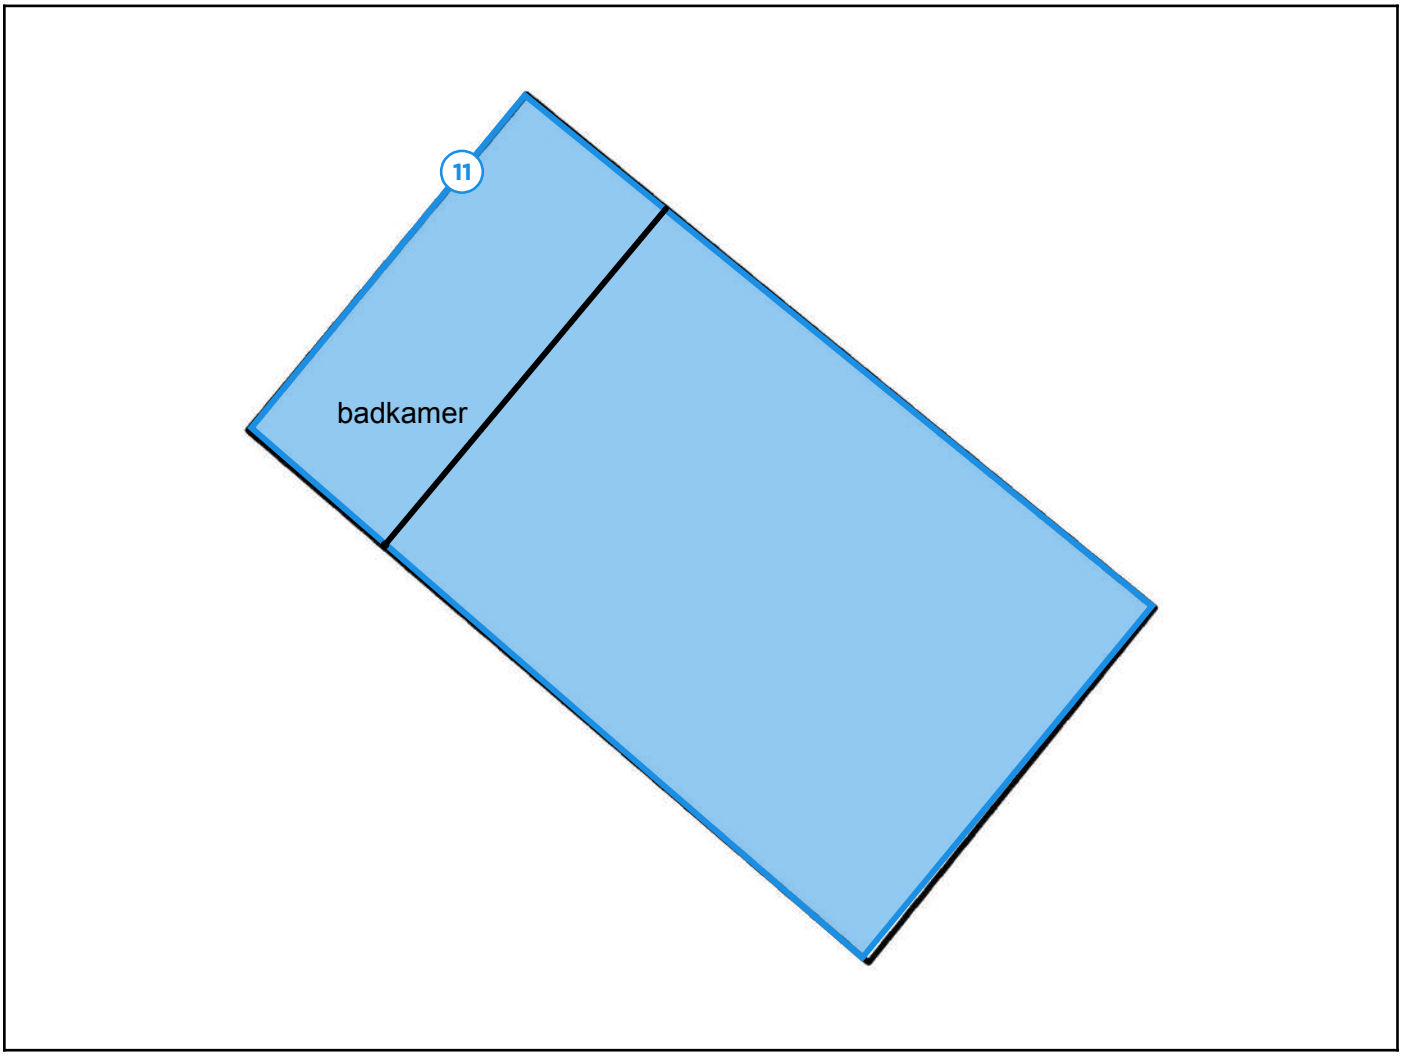
# Plan 3.4: tuinhuis kopie kopie kopie

| Beschrijving | Type | Actie |
|---|---|---|
| 11. Pleisterwerk plafonds | Geen asbest | - |

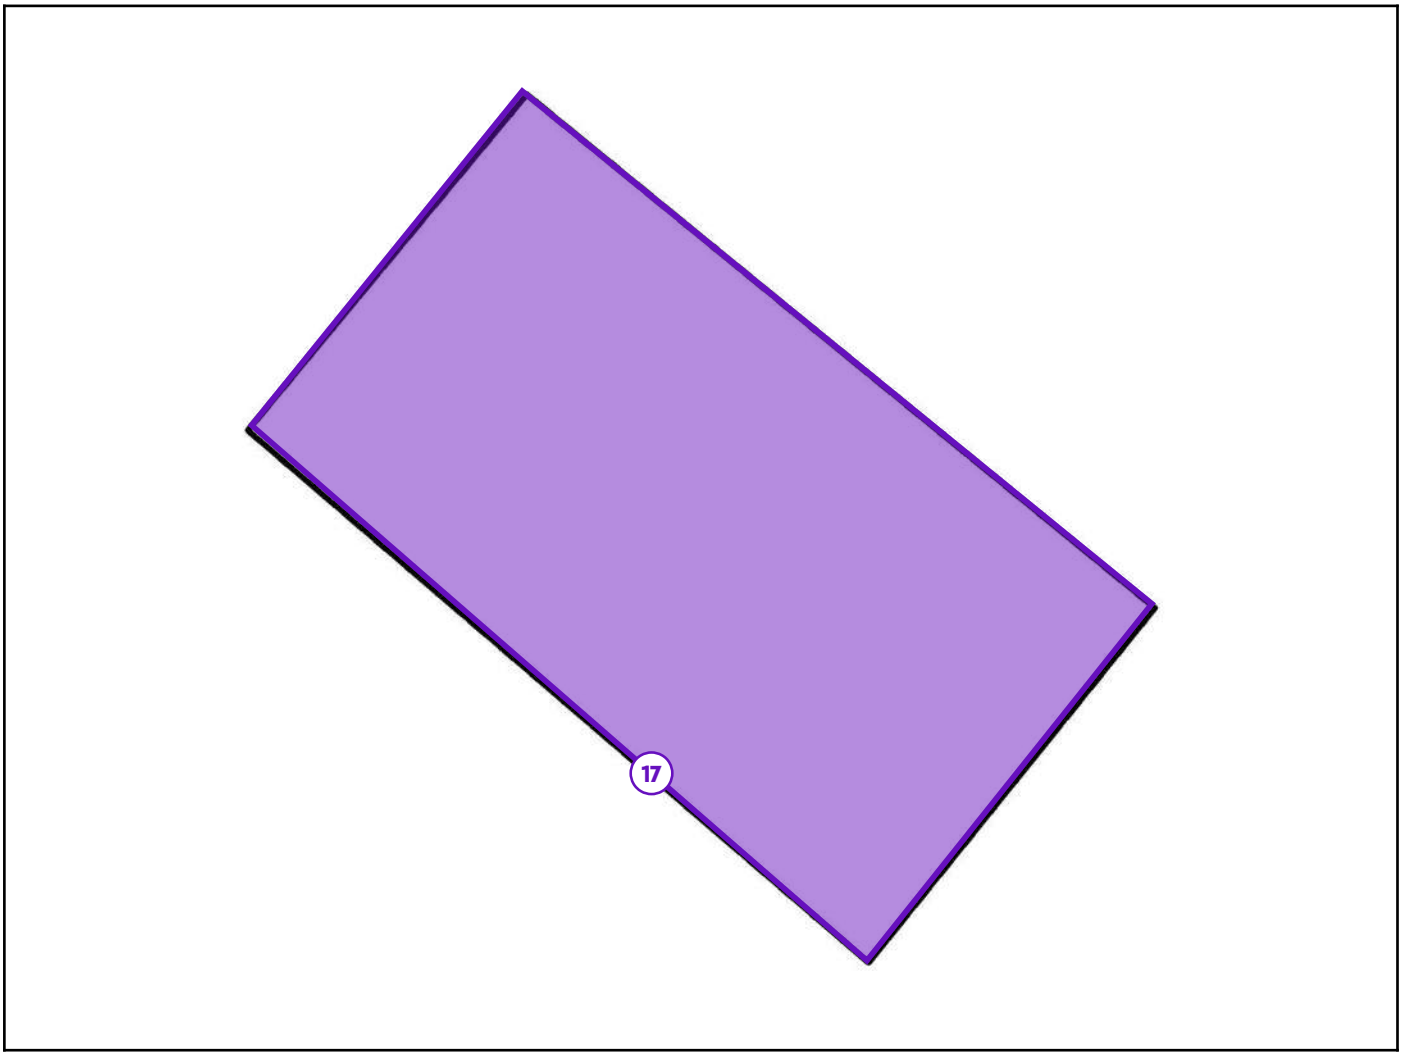
# Plan 3.5: tuinhuis kopie

| Beschrijving | Type | Actie |
|---|---|---|
| 17. Onderdak (niet waarneembaar) | Overige ruimte of materiaal | - |

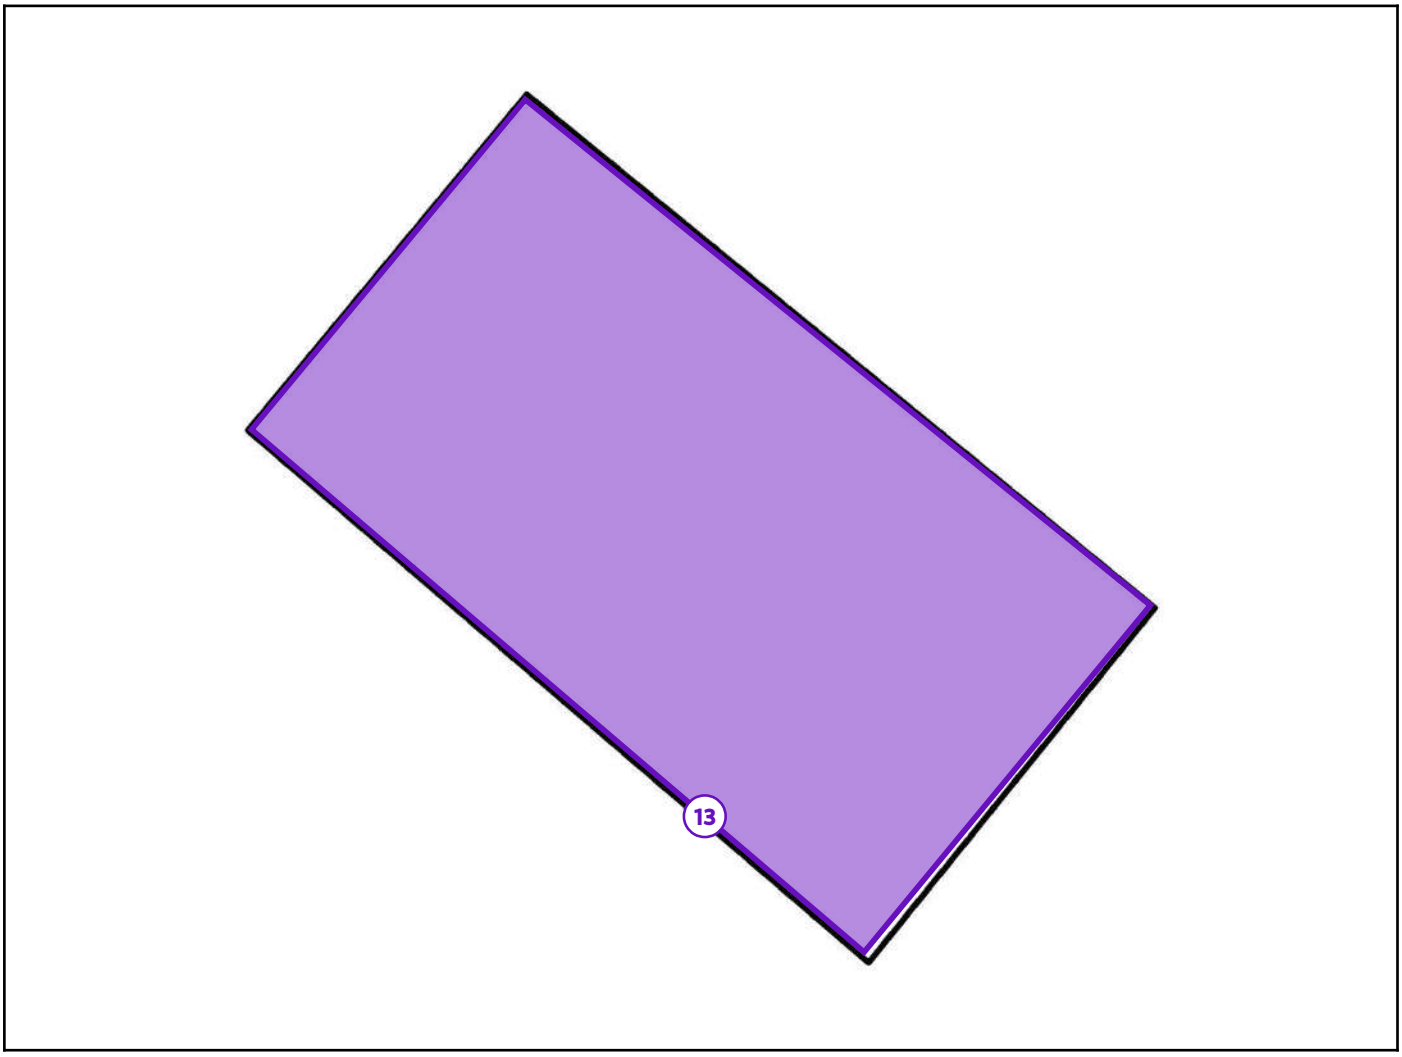
# Plan 3.6: tuinhuis kopie kopie

| Beschrijving | Type | Actie |
|---|---|---|
| 13. Dakbedekking bestaande uit pannen (niet verdacht) | Overige ruimte of materiaal | - |

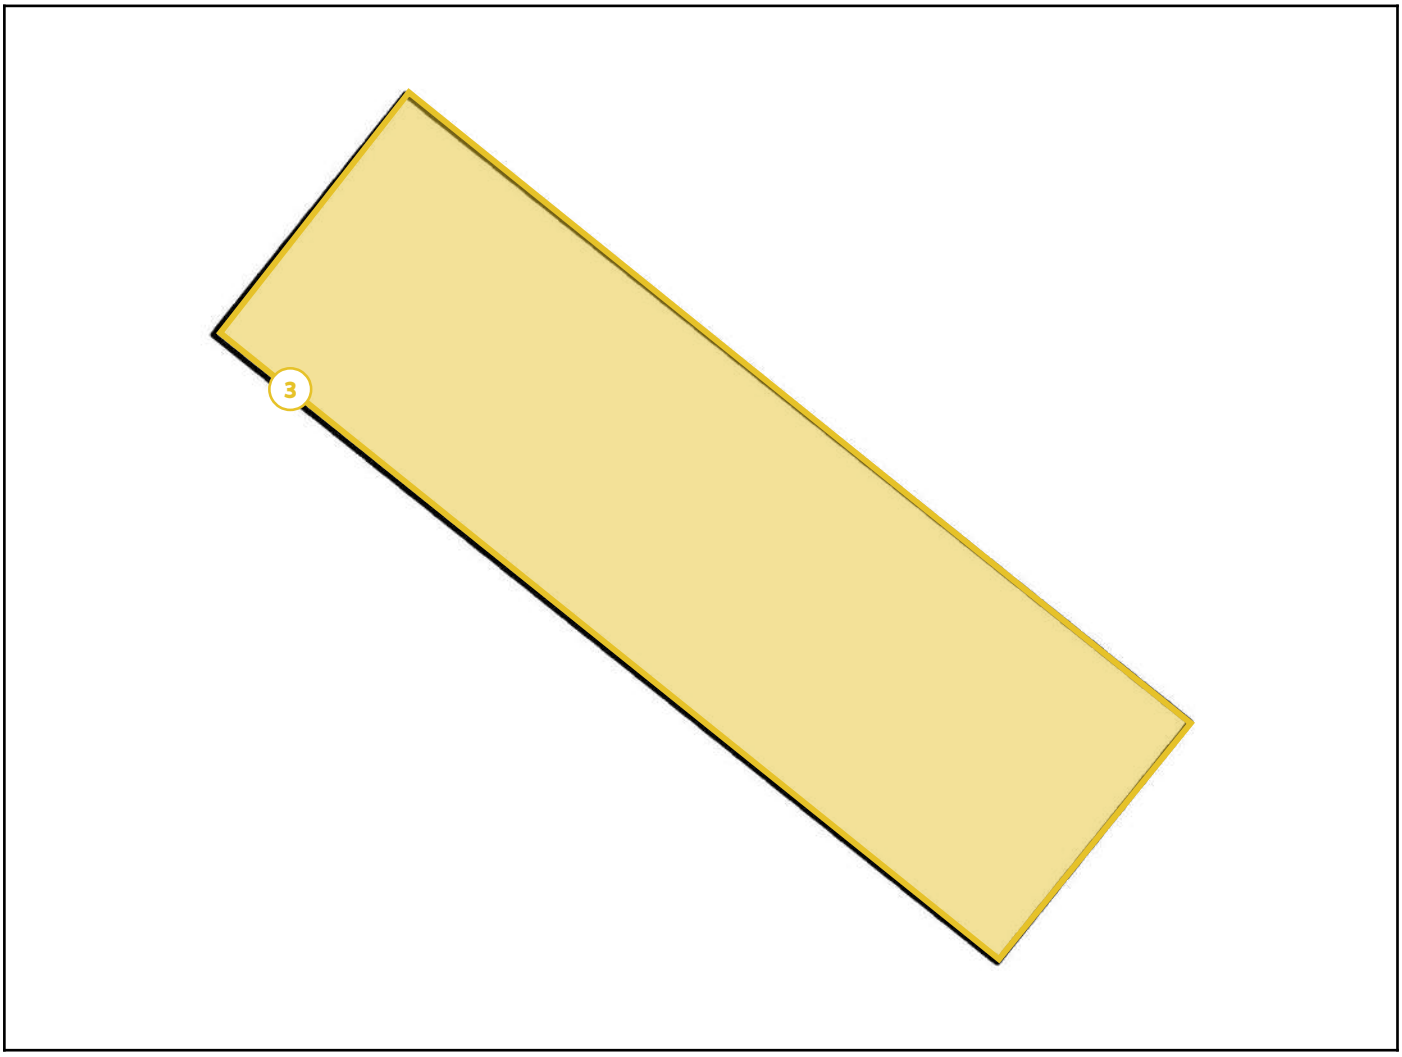
# Plan 4.1: paardenstallen

| Beschrijving | Type | Actie |
|---|---|---|
| 3. Roofing | Asbestmateriaal | Zorgvuldig beheren |
