Asbestinventarisattest

Ten Eekhovelei 110, 2100 Antwerpen

Attestnummer : **20260423-000086.000**
Uitgegeven op : **23.04.2026**
Geldig tot : **Onbeperkt** (tenzij de toestand wijzigt)

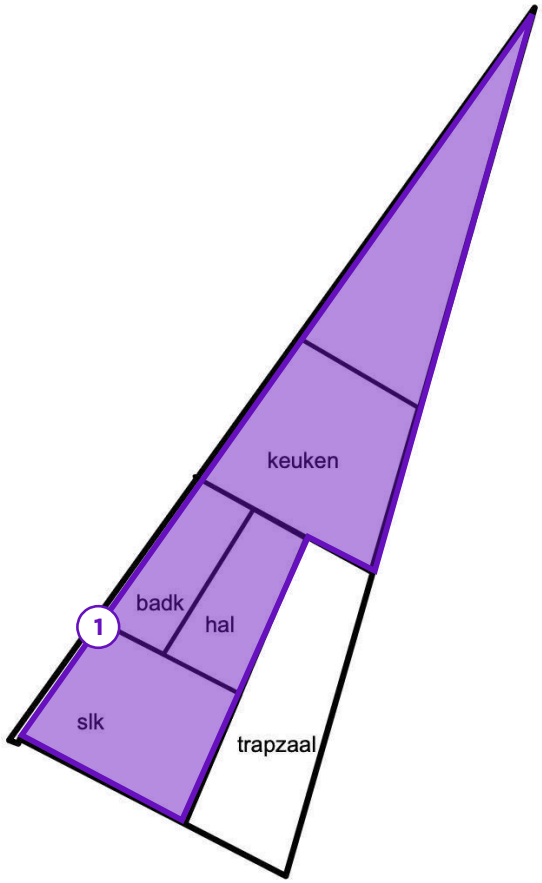
Plan 1.2: studio gelijkvloers kopie

Beschrijving	Type	Actie
1. vloertegels	Advies	-

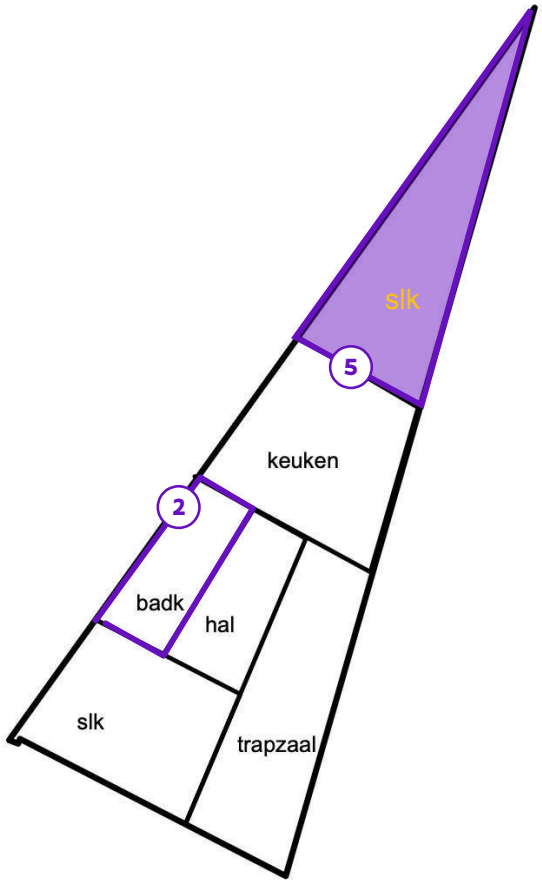
Plan 1.3: studio gelijkvloers kopie kopie

Beschrijving	Type	Actie
2. wandtegels	Advies	-
5. dakbedekking	Overige ruimte of materiaal	-

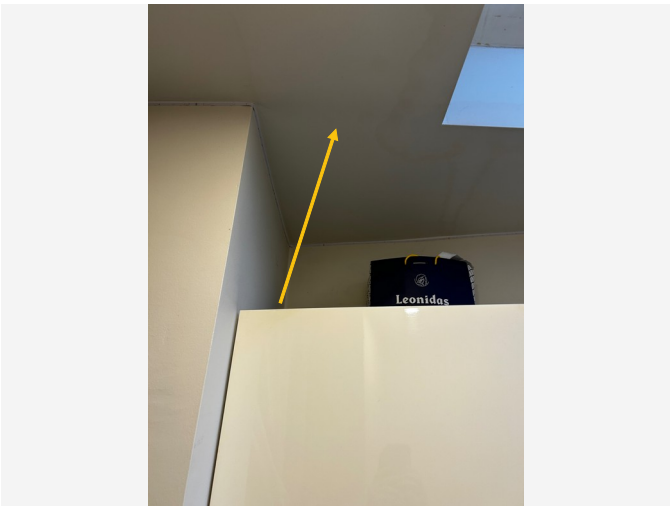
Fiche 3: gypsplafonds

alle plafonds zijn uitgerust in gypsplaten en deze zijn niet asbesthoudend deskundige kan geen uitspraak doen over bovenliggende matrialen

Basis voor advies	De asbestdeskundige beoordeelt het materiaal als niet-asbestverdacht.
Primaire drager	Plafond

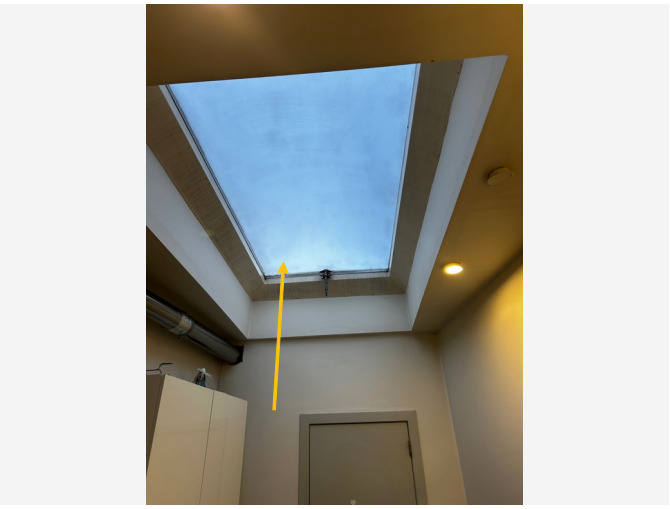
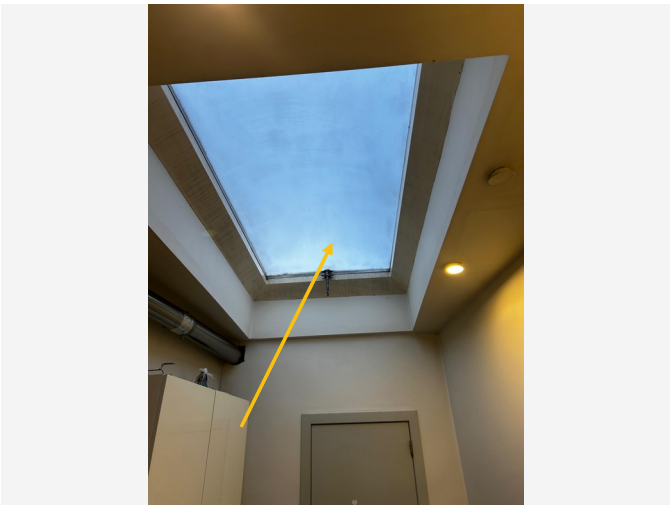
Fiche 5: dakbedekking

De asbestdeskundige controleert tijdens het onderzoek altijd bepaalde ruimtes en materialen die vaak asbest bevatten. Volgende onderdelen kon de asbestdeskundige echter niet onderzoeken. Het is dus mogelijk dat hier asbesthoudende materialen aanwezig zijn.
