Asbestinventarisattest

Ten Eekhovelei 110, 2100 Antwerpen

Attestnummer : **20260423-000159.000**
Uitgegeven op : **23.04.2026**
Geldig tot : **Onbeperkt** (tenzij de toestand wijzigt)

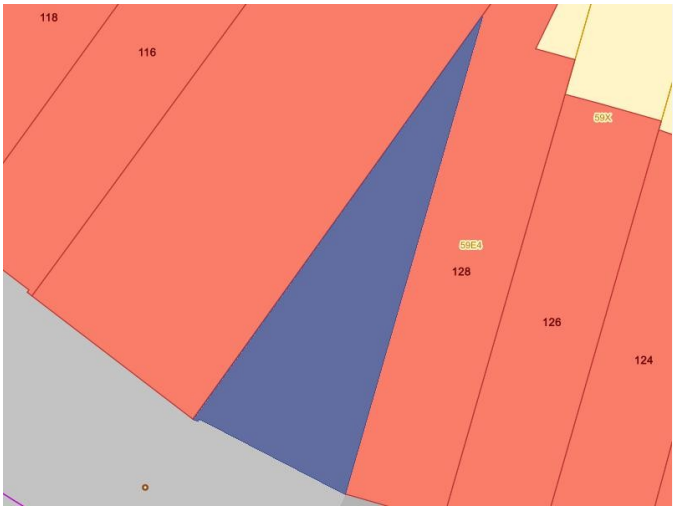
Zone 1: Hoofdgebouw

Tijdens de inspectie vastgesteld:

0 Asbestmaterialen

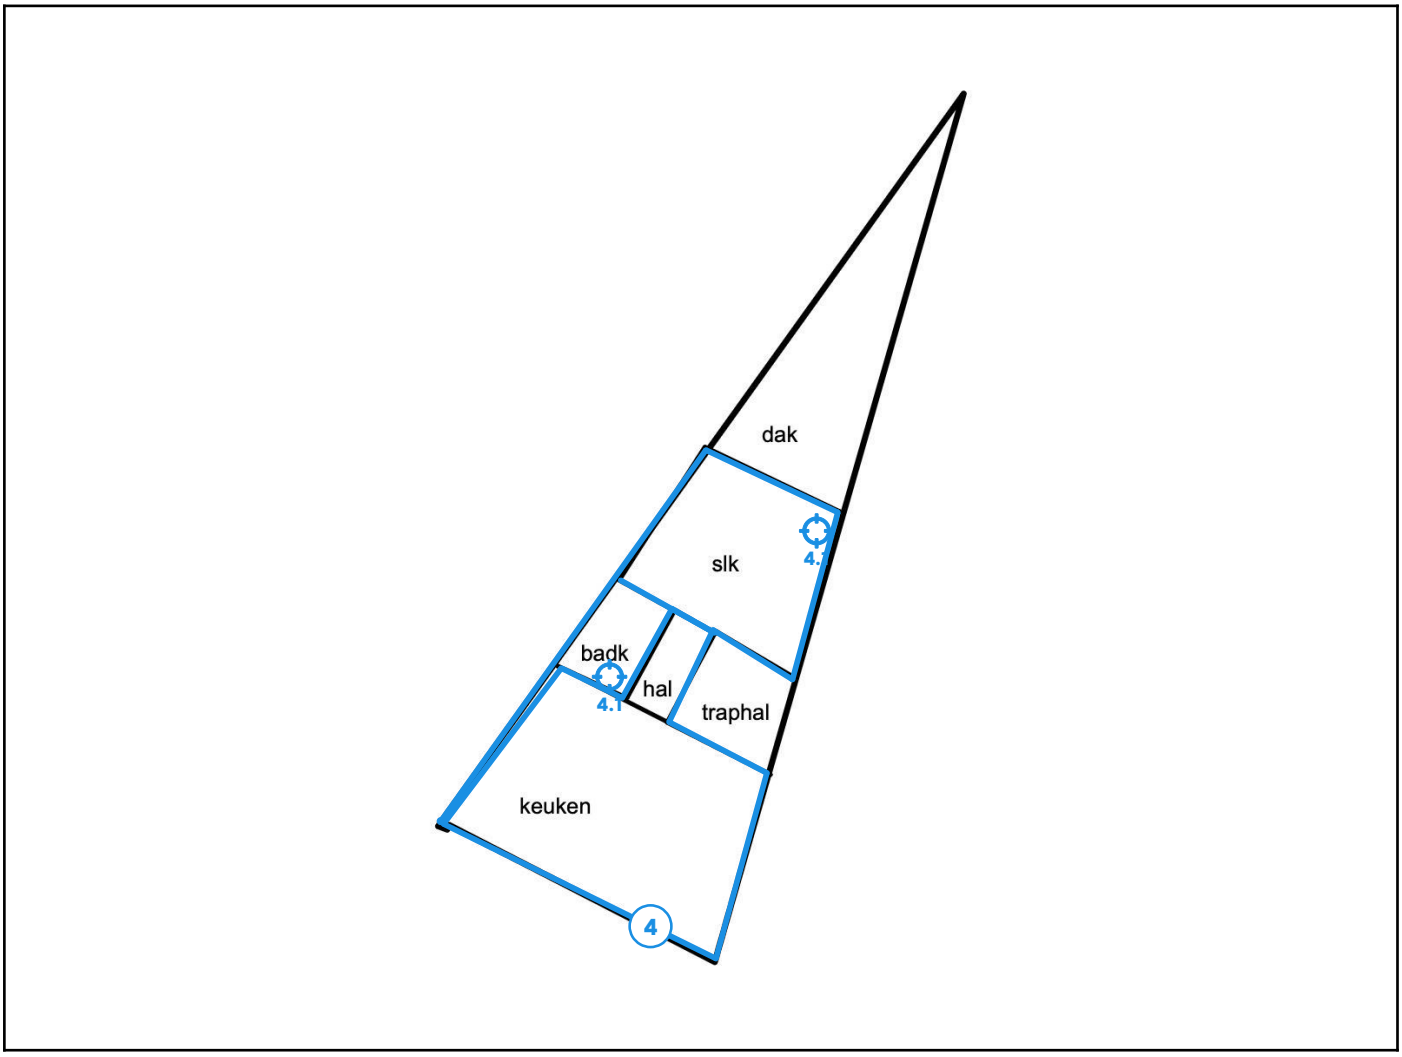
Plan 1.1: studio 2 de verdiep

Beschrijving	Type	Actie
4. bezetting muren	Geen asbest	-
4.1 Code: mm01	Mengmonster	-

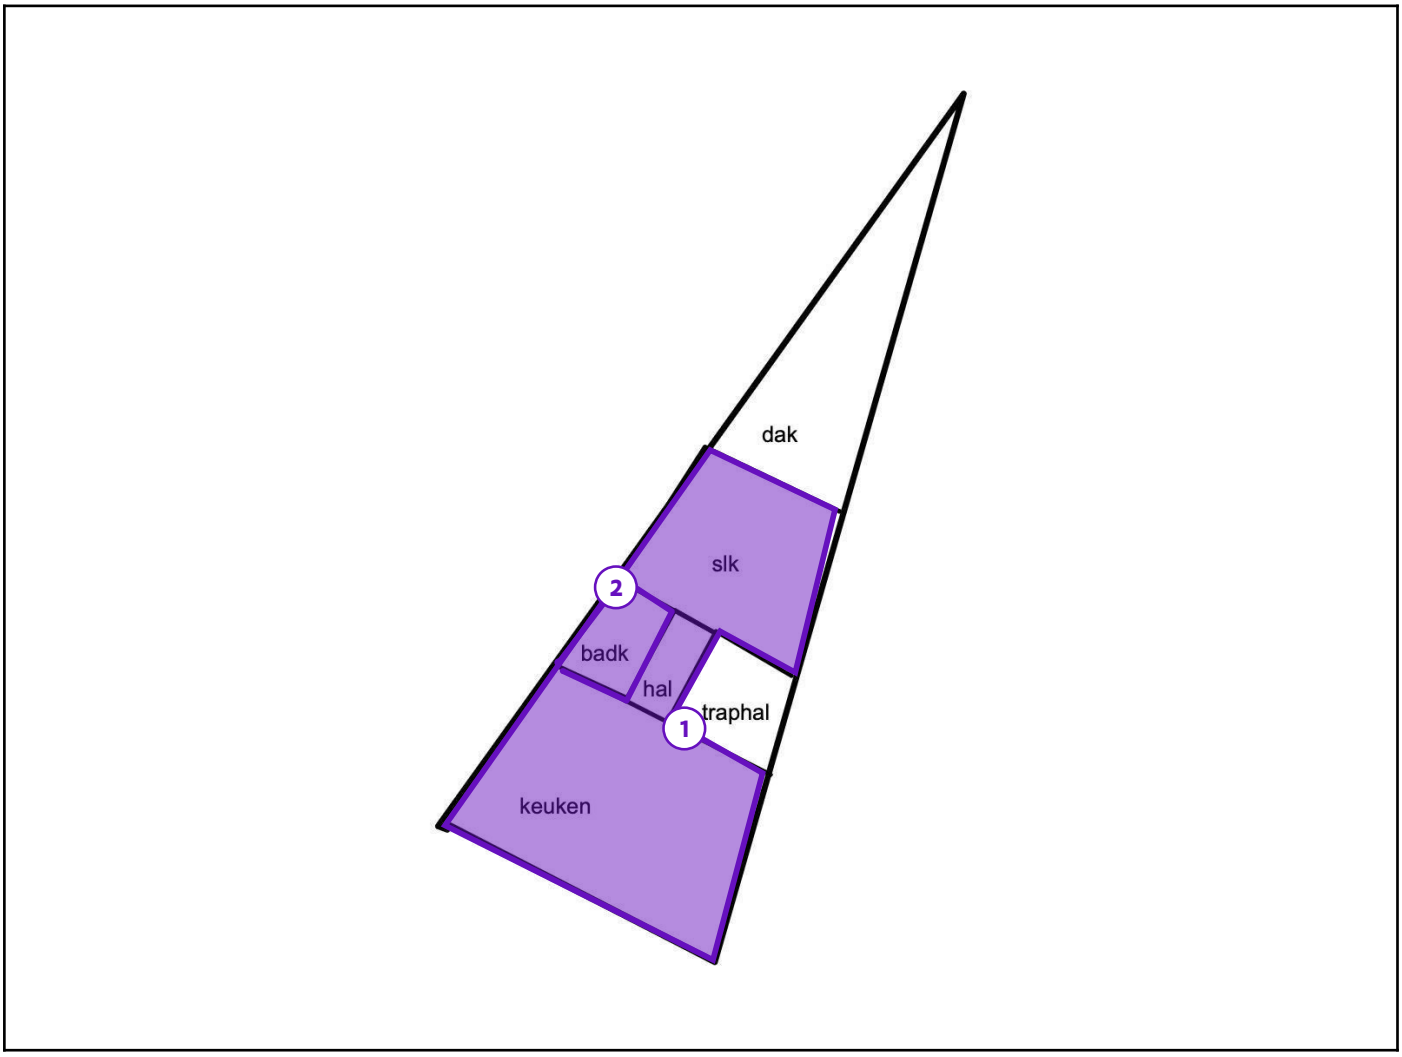
Plan 1.2: studio 2 de verdiep kopie

Beschrijving	Type	Actie
1. gipsplaten plafond	Advies	-
2. wandtegels	Advies	-

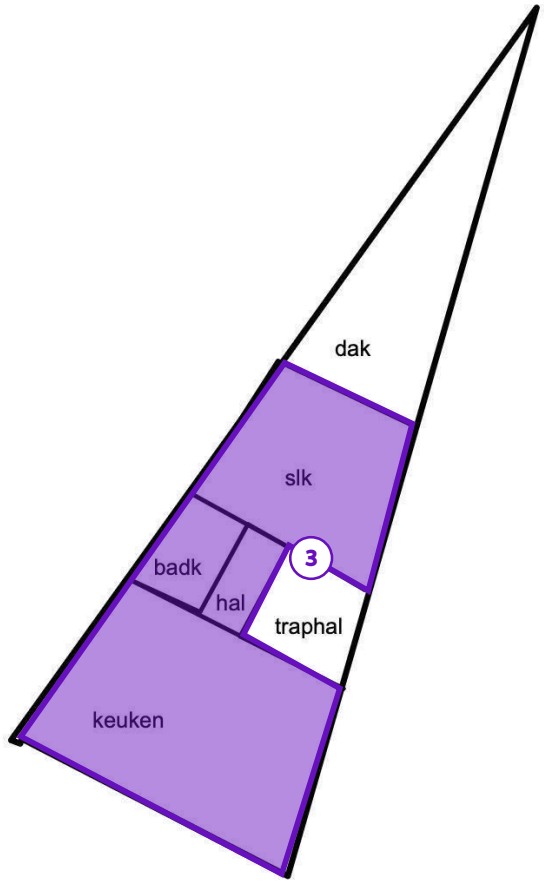
Plan 1.3: studio 2 de verdiep kopie kopie

Beschrijving	Type	Actie
3. vloertegels	Advies	-

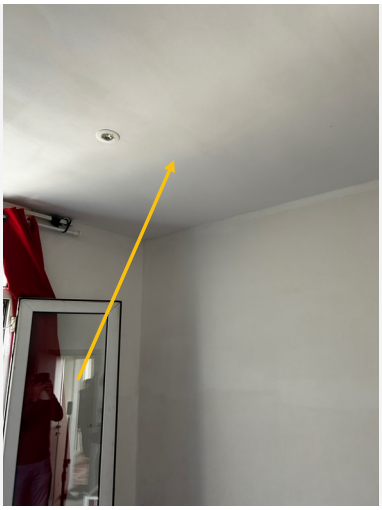
Fiche 1: gipsplaten plafond

alle plafonds zijn gemaakt in gipsplaten en deze zijn niet asbesthoudend deskundige kan geen uitspraak doen over bovenliggende matrialen

Basis voor advies	De asbestdeskundige beoordeelt het materiaal als niet-asbestverdacht.

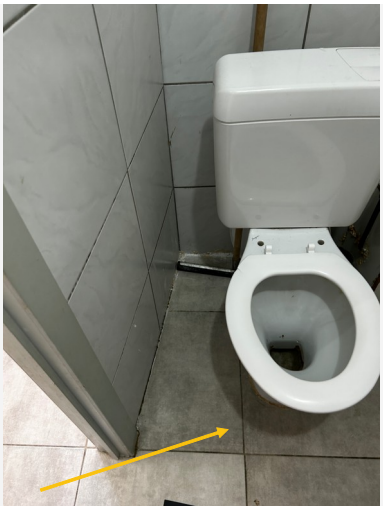
Fiche 3: vloertegels

vloertegels zijn intact en niet asbesthoudend deskundige kan geen uitspraak doen over onderliggende lijm

Basis voor advies	De asbestdeskundige beoordeelt het materiaal als niet-asbestverdacht.
Primaire drager	Vloer
