Asbestinventarisattest

Ten Eekhovelei 110, 2100 Antwerpen
Gemeenschappelijke delen

Attestnummer : **20260421-000430.000**
Uitgegeven op : **21.04.2026**
Geldig tot : **21.04.2036**

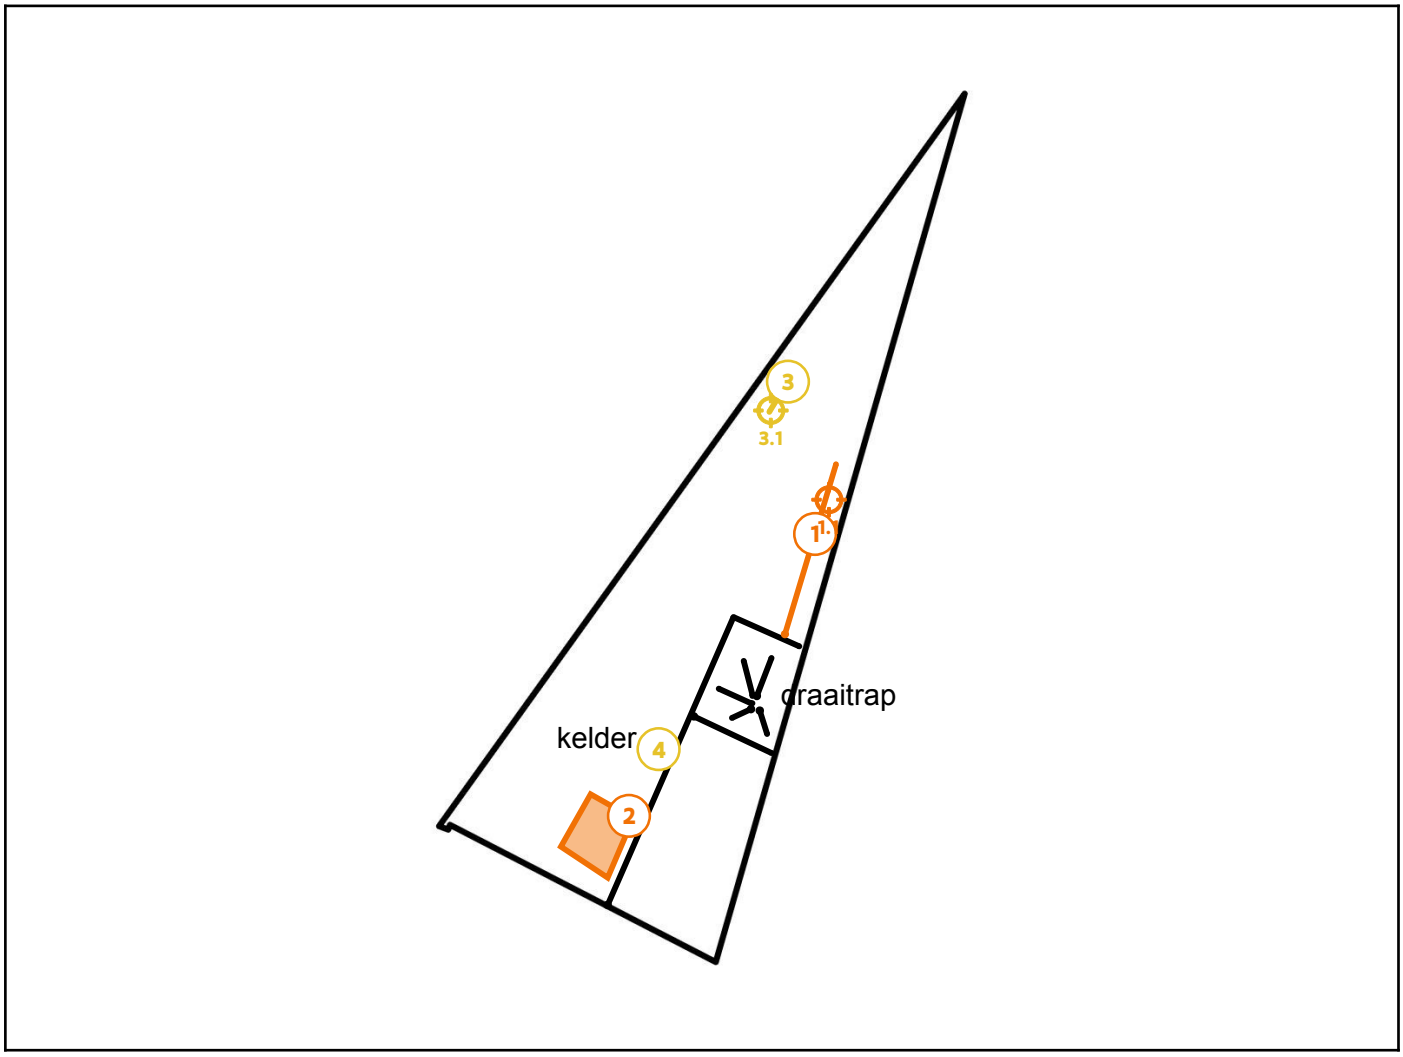
Plan 1.1: kelder

Beschrijving	Type	Actie
1. leidingisolatie	Asbestmateriaal	Verwijderen
1.1 Code: mm03	Puntmonster	-
2. stookketel	Asbestmateriaal	Verwijderen
3. cementbuis	Asbestmateriaal	Zorgvuldig beheren
3.1 Code: mm02	Puntmonster	-
4. bakeliet	Asbestmateriaal	Zorgvuldig beheren

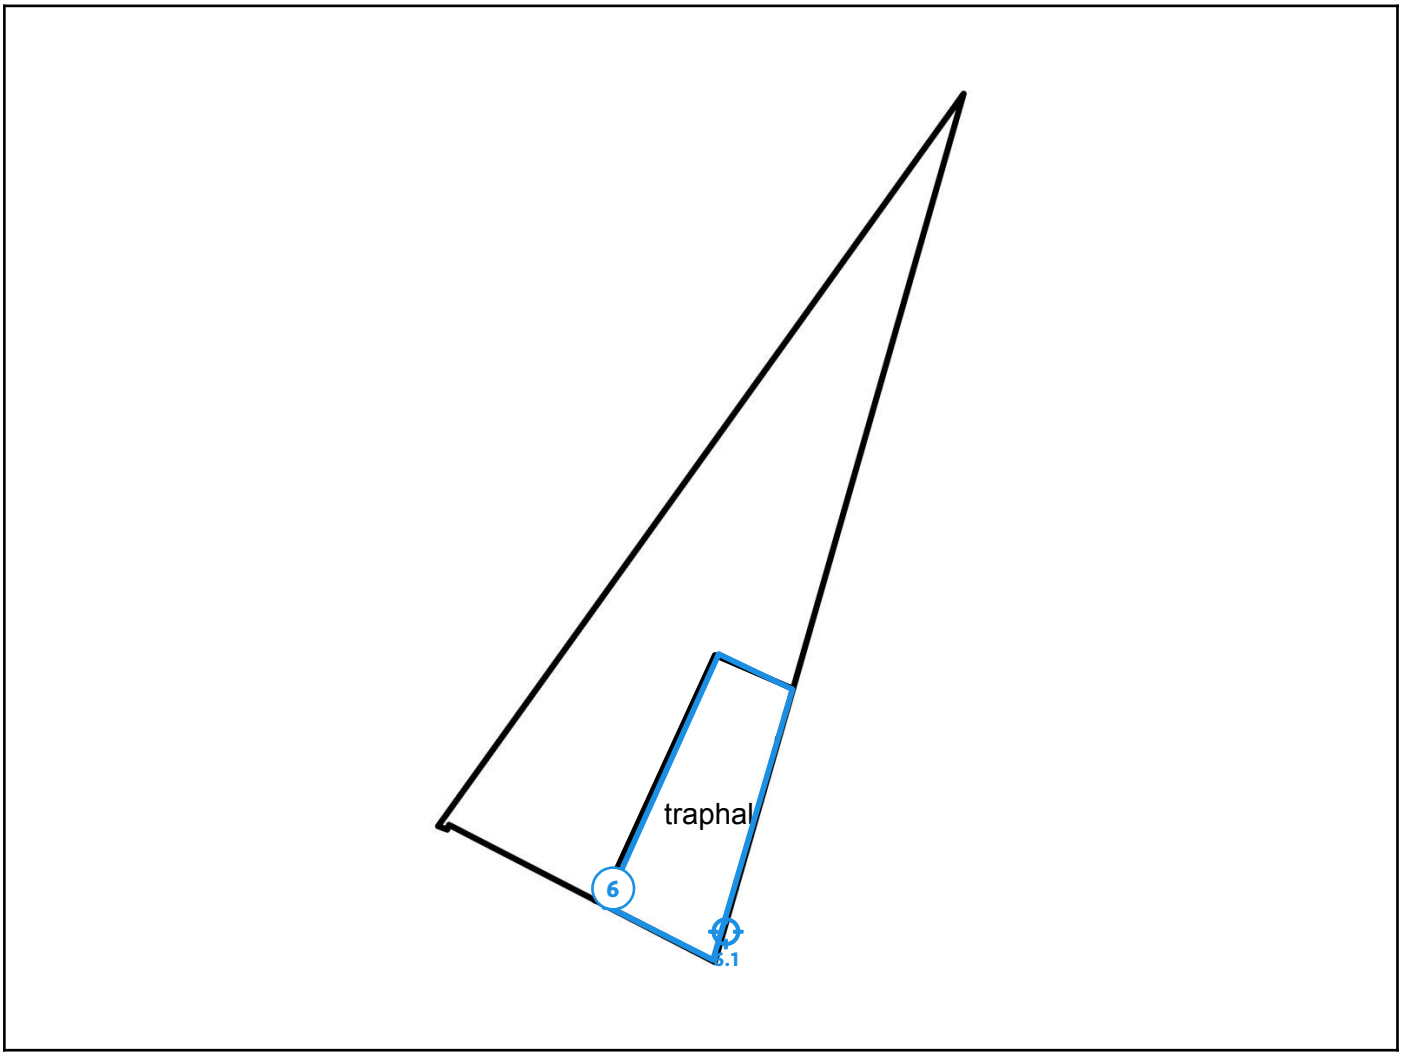
Plan 1.2: traphal gelijkvloers

Beschrijving	Type	Actie
6. bezetting muren	Geen asbest	-
6.1 Code: mm01	Mengmonster	-

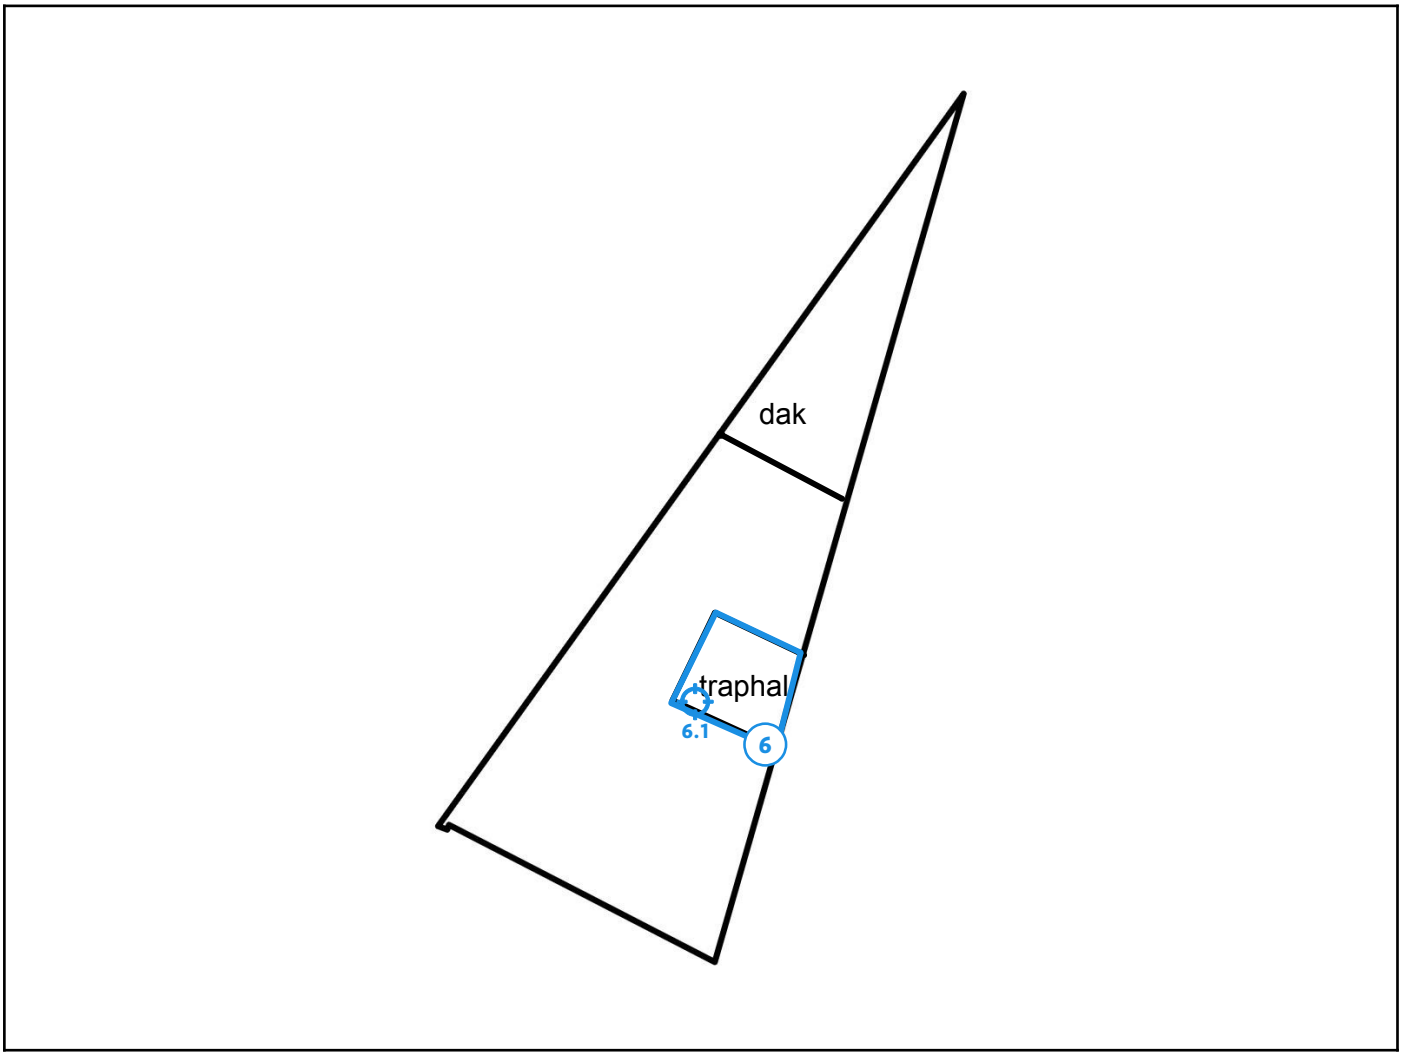
Plan 1.3: traphal 1 ste verdiep

Beschrijving	Type	Actie
6. bezetting muren	Geen asbest	-
6.1 Code: mm01	Mengmonster	-

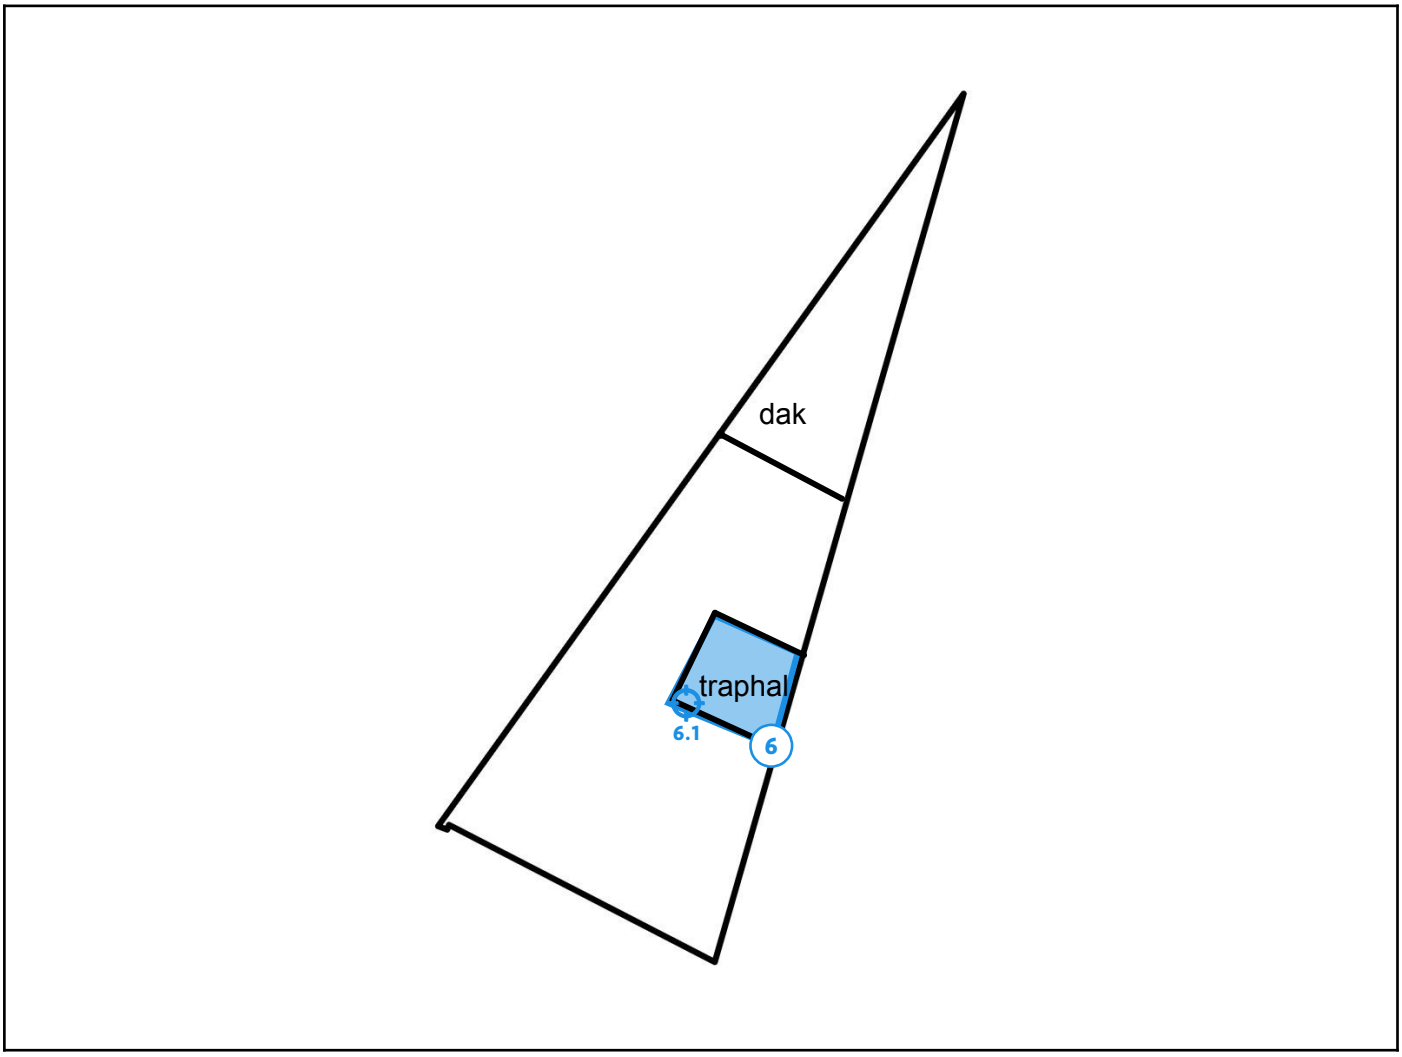
Plan 1.4: traphal 2 ste verdiep

Beschrijving	Type	Actie
6. bezetting muren	Geen asbest	-
6.1 Code: mm01	Mengmonster	-

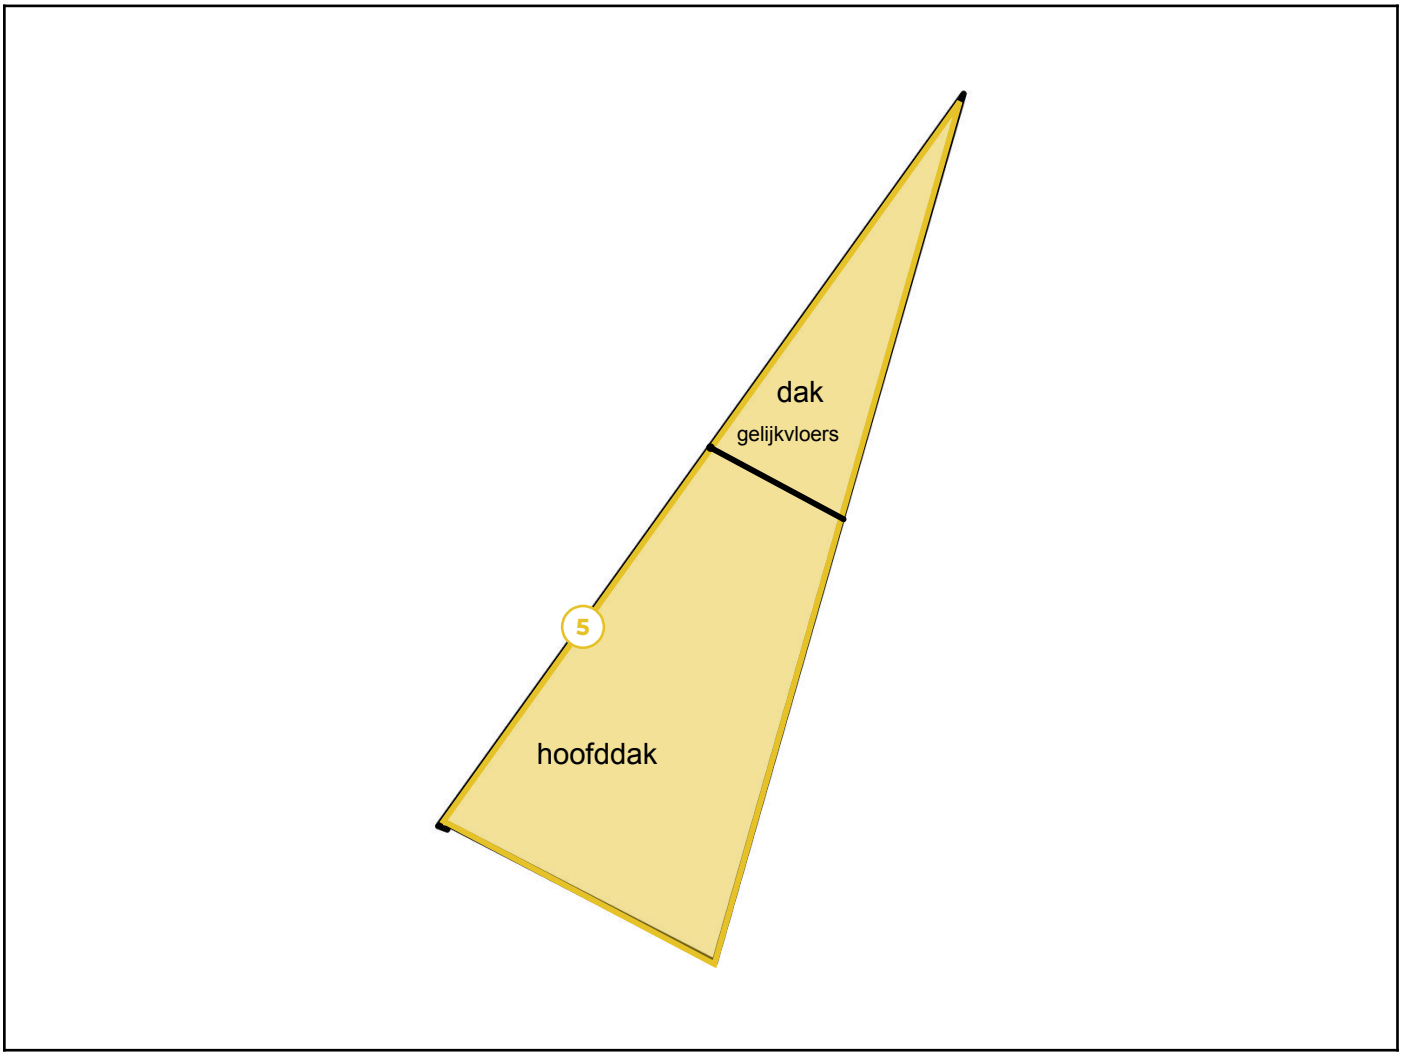
Plan 1.5: dak hooftgebouw

Beschrijving	Type	Actie
5. roofing dak	Asbestmateriaal	Zorgvuldig beheren

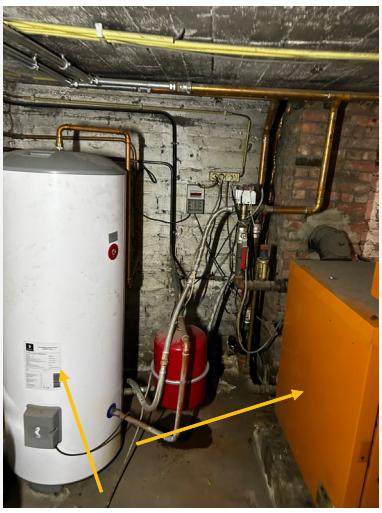
Fiche 2: stookketel

Eindbeoordeling materiaalrisico	Laag materiaalrisico en/of verlaagde kans op vezelvrijgave

Gebondenheid	Categorie 2: niet-hechtgebonden met matrix
Asbestsoort (vezeltype)	Alleen chrysotiel aanwezig
Asbestconcentratie	Hoog (>= 50%)
Afschermingsgraad van het gehele materiaal	Geheel of deels vrij aan de binnenlucht, maar geen contact met binnenluchtstromen
Toestand van het materiaal	Onbeschadigd, niet verweerd

Beschrijving	stookketel
Omgeving	Binnen
Primaire drager	Ruimteverwarming
Asbestmateriaal	Pakking, dichting
Bindmiddel van asbestmateriaal	Karton - papier - viltachtig
Gebondenheid op basis van bindmiddel	Niet-hechtgebonden
Hoeveelheid (gewicht - aantal)	• 0,10 kg - 1 stuk
Totaal gewicht	0,10 kg
Eenvoudig bereikbaar	Ja
Bevestigingswijze	• Los (al dan niet bedekt)
Identificatiemethode	De asbestdeskundige beoordeelt het materiaal als asbestverdacht en dus asbesthoudend, en dit zonder monstername. Motivatie: De monstername brengt andere schade aan dan schade die inherent is aan de monstername.
Destructieve handeling voor identificatie	Nee

Verwijderen

- Zorg voor een veilig beheer. Vermijd het beschadigen van het asbestmateriaal. Controleer de toestand jaarlijks op wijzigingen.

- Eenvoudige handelingen: mag via doe-het-zelf of door werknemer(s) met opleidingsattest eenvoudige handelingen
  Wilt u asbest verwijderen? Bereid alles goed voor en zorg dat al uw werkinstrumenten klaar liggen voor de start van de werken.

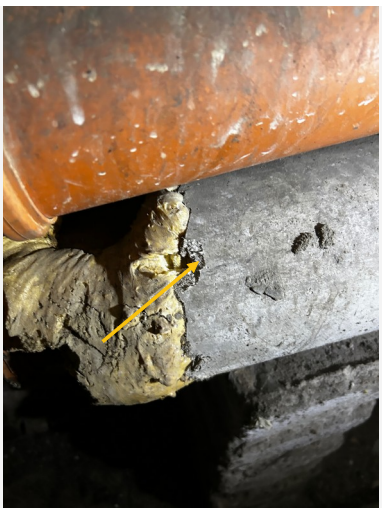
Fiche 3: cementbuis

Eindbeoordeling materiaalrisico	Laag materiaalrisico en/of verlaagde kans op vezelvrijgave

Gebondenheid	Categorie 1: hechtgebonden in oorsprong
Asbestsoort (vezeltype)	Alleen chrysotiel aanwezig
Asbestconcentratie	Laag (< 50%)
Afschermingsgraad van het gehele materiaal	Alleen randen, niet afgeschermd, maar geen contact met binnenluchtstromen
Toestand van het materiaal	Matig beschadigd, matig verweerd

#	Type	Referentie	Resultaat
3.1	Puntmonster	mm02	Chrysotiel

Beschrijving	cementbuis
Omgeving	Binnen
Primaire drager	Sanitaire infrastructuur en uitrusting (toe- en afvoer)
Asbestmateriaal	Buis, koker, leiding, pijp, doorvoer
Bindmiddel van asbestmateriaal	Cement
Gebondenheid op basis van bindmiddel	Hecht
Hoeveelheid (lengte - omtrek - dikte - aantal)	• 1,00 m - 35,00 cm - 2,00 cm - 1 stuk
Totaal volume	0,007 m^3
Eenvoudig bereikbaar	Ja
Bevestigingswijze	• Verlijmd, ingegoten, versmeerd
Identificatiemethode	Een monstername door de asbestdeskundige met laboanalyse door een asbestlabo.
Destructieve handeling voor identificatie	Nee

Zorgvuldig beheren

- Zorg voor een veilig beheer. Vermijd het beschadigen van het asbestmateriaal. Controleer de toestand jaarlijks op wijzigingen.

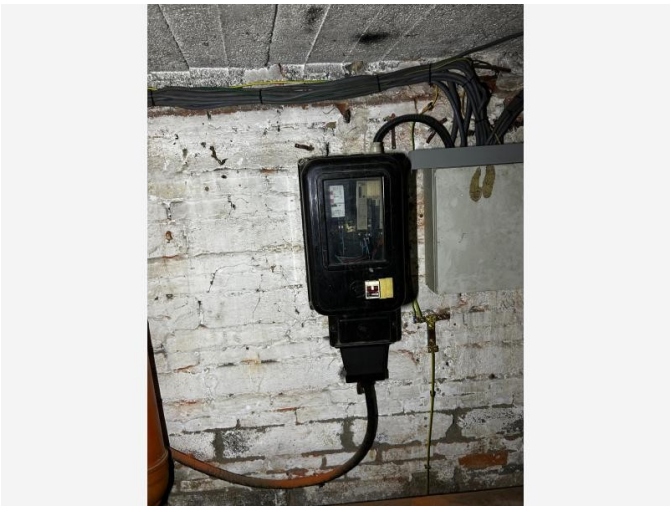
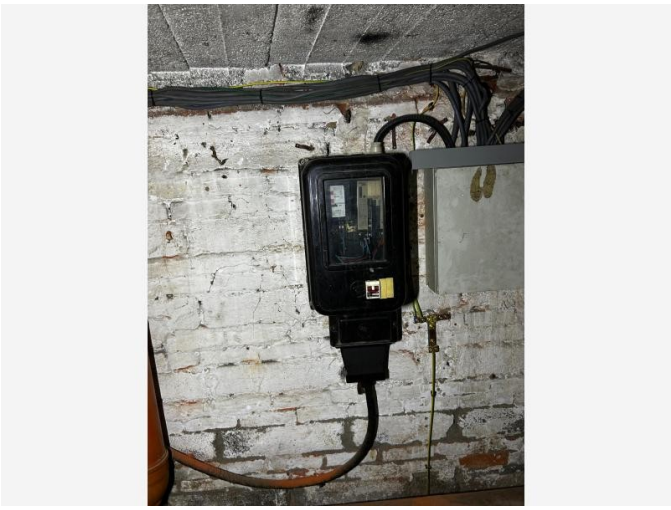
Fiche 4: bakeliet

Eindbeoordeling materiaalrisico	Zeer laag materiaalrisico en/of zeer lage kans op vezelvrijgave

Gebondenheid	Categorie 1: hechtgebonden in oorsprong
Asbestsoort (vezeltype)	Alleen chrysotiel aanwezig
Asbestconcentratie	Laag (< 50%)
Afschermingsgraad van het gehele materiaal	Alleen randen, niet afgeschermd, maar geen contact met binnenluchtstromen
Toestand van het materiaal	Onbeschadigd, niet verweerd

Beschrijving	bakeliet
Omgeving	Binnen
Primaire drager	Binnenwand
Asbestmateriaal	Plaat, paneel, tablet - Type Bakeliet
Bindmiddel van asbestmateriaal	Kunststof of -hars
Gebondenheid op basis van bindmiddel	Hecht
Hoeveelheid (oppervlakte - dikte - aantal)	• 0,40 m^2 - 0,50 cm - 1 stuk
Totaal volume	0,002 m^3
Eenvoudig bereikbaar	Ja
Bevestigingswijze	• Geschroefd
Identificatiemethode	De asbestdeskundige beoordeelt het materiaal als asbestverdacht en dus asbesthoudend, en dit zonder monstername. Motivatie: De materialen behoren niet toe aan de eigenaar voor wie de asbestdeskundige de asbestinventaris uitvoert.
Destructieve handeling voor identificatie	Nee
Opmerking	deze is eigendom van de nutsmaatschappij

Zorgvuldig beheren

- Zorg voor een veilig beheer. Vermijd het beschadigen van het asbestmateriaal. Controleer de toestand jaarlijks op wijzigingen.

- Eenvoudige handelingen: mag via doe-het-zelf of door werknemer(s) met opleidingsattest eenvoudige handelingen
  laat deze vervangen door de nutsmaatschappij is hun eigendom

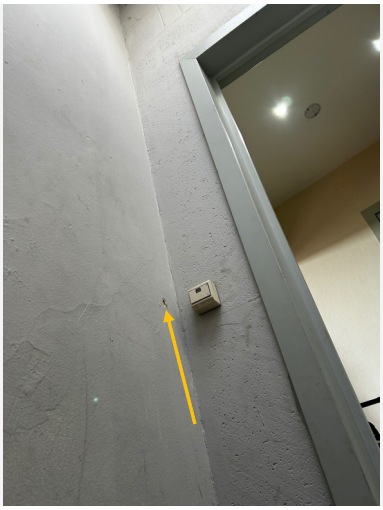
Fiche 6: bezetting muren

Geen asbest

#	Type	Referentie	Resultaat
6.1	Mengmonster	mm01	Geen asbest

Beschrijving	bezetting muren
Omgeving	Binnen
Primaire drager	Binnenwand
Bindmiddel van materiaal	Gips - kalk
Gebondenheid op basis van bindmiddel	Niet-hechtgebonden
Hoeveelheid (oppervlakte - dikte - aantal)	• 85,00 m^2 - 1,00 cm - 1 stuk
Totaal volume	0,85 m^3
Identificatiemethode	Een monstername door de asbestdeskundige met laboanalyse door een asbestlabo.
Destructieve handeling voor identificatie	Nee
