Asbestinventarisattest

Oude Aalbeeksestraat 68, 8510 Kortrijk

Attestnummer : **20260728-000260.000**
Uitgegeven op : **28.07.2026**
Geldig tot : **28.07.2031**

Niet-asbestveilig

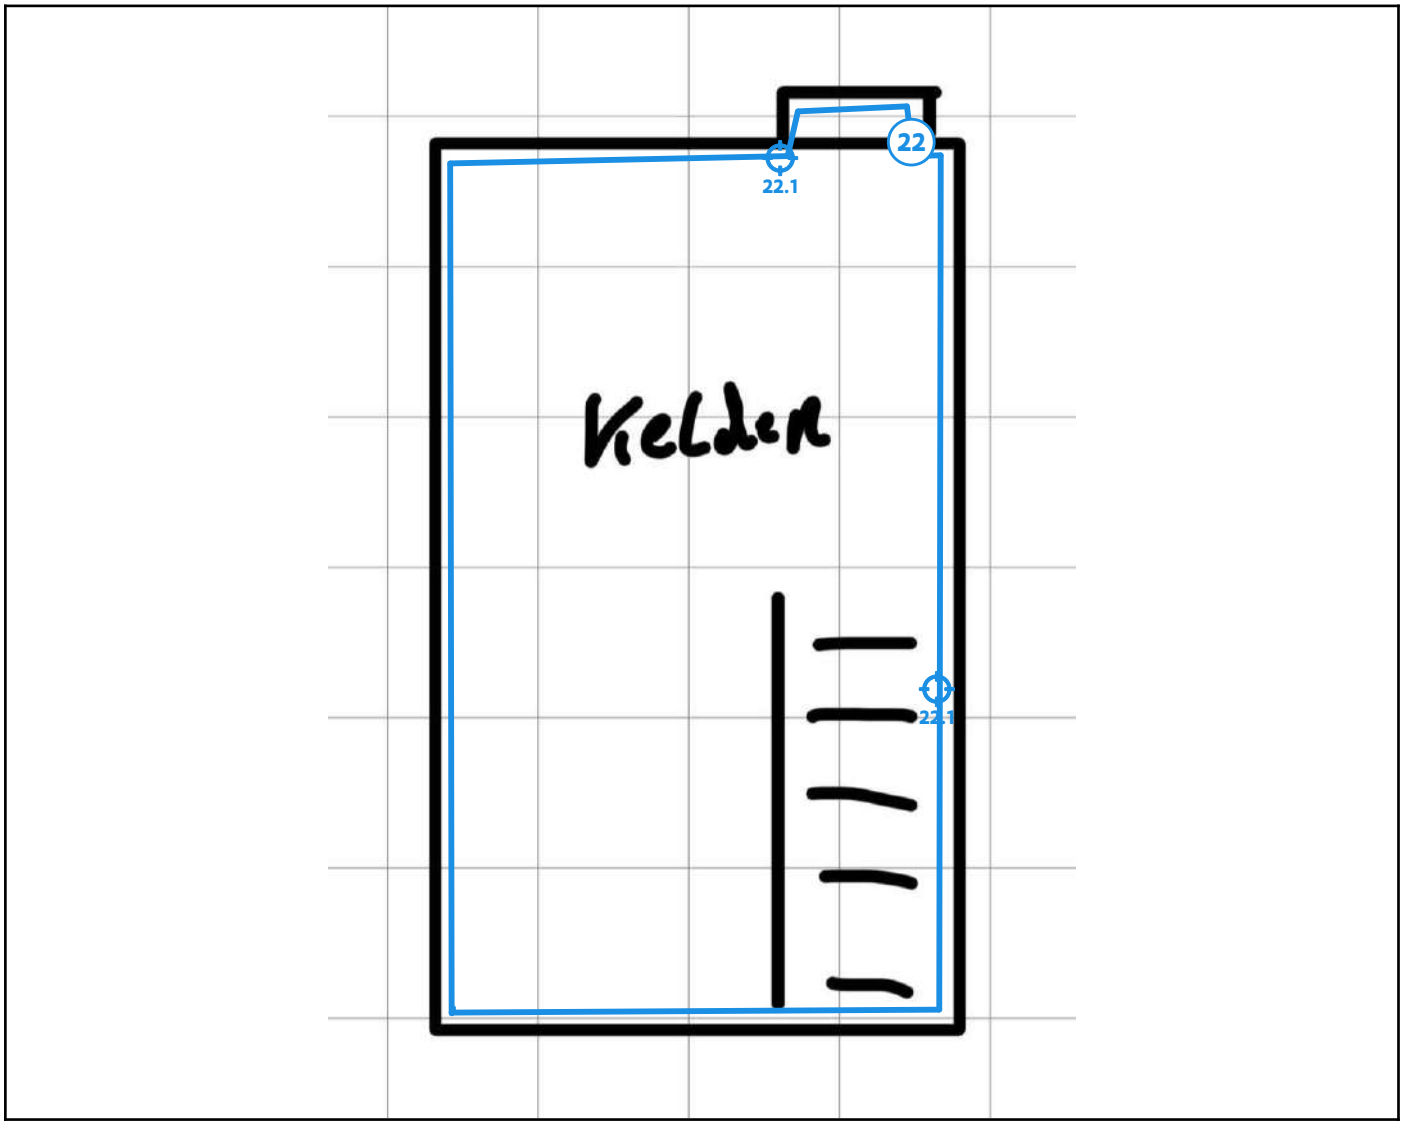
Plan 1.1: -1

Legende van plan 1.2: -1

Beschrijving	Type	Actie
22. Cementering kelder	Geen asbest	-
22.1 Code: M03	Mengmonster	-

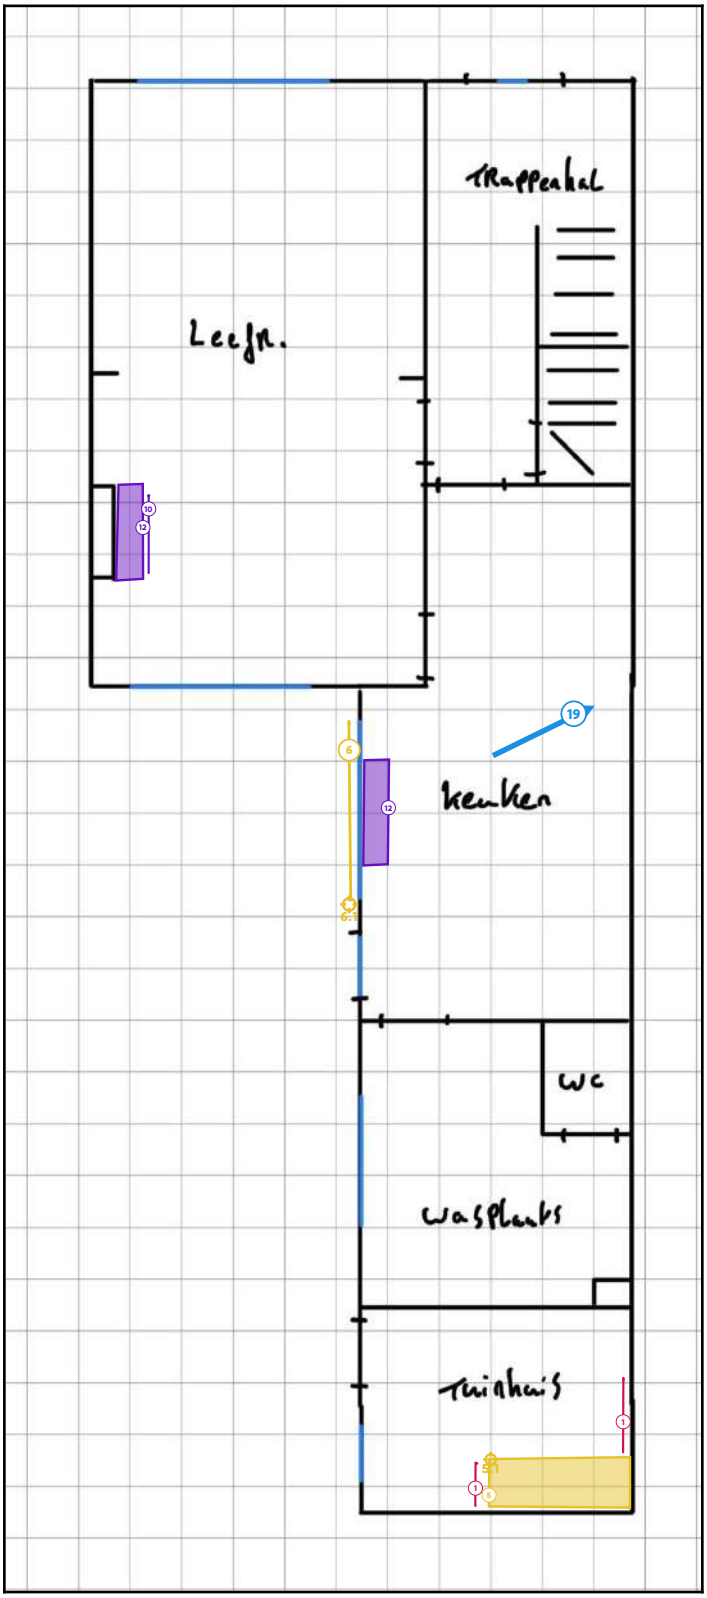
Plan 1.3: Gelijkvloers

1. Afval cementplaat	Asbestmateriaal	Dringend verwijderen
5. Cementplaat	Asbestmateriaal	Zorgvuldig beheren
5.1 Code: M06	Puntmonster	-
6. Vensterbank - Buiten	Asbestmateriaal	Zorgvuldig beheren
6.1 Code: M07	Puntmonster	-
10. Dichtingskoord (Niet verdacht)	Advies	-
12. Gaskachel	Advies	-
19. Ontdreuningsplaat/anti-dreunplaat onder spoelbak	Geen asbest	-

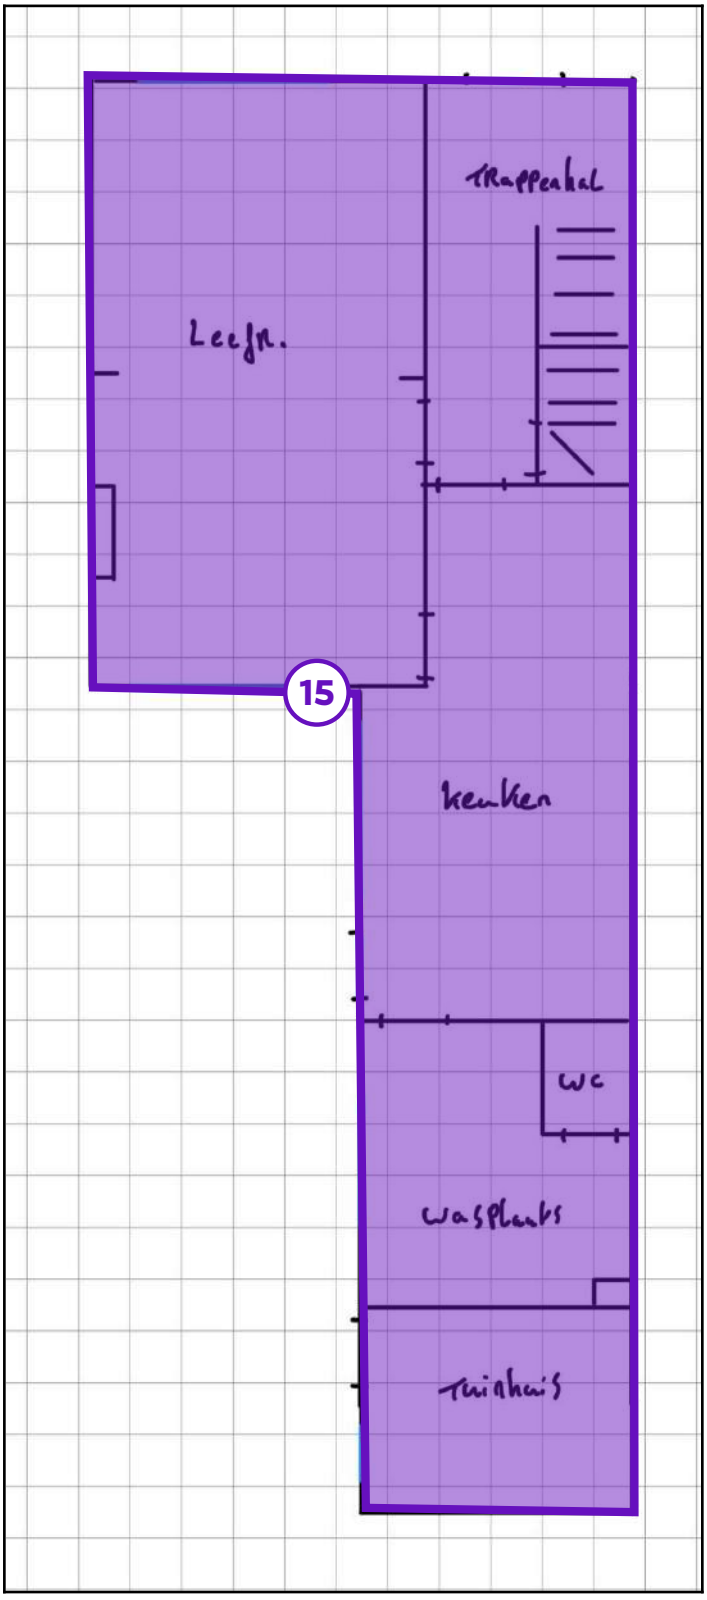
Plan 1.4: Gelijkvloers vloeren

Legende van plan 1.4: Gelijkvloers vloeren

15. Tegellijm onder vloertegels	Advies	-

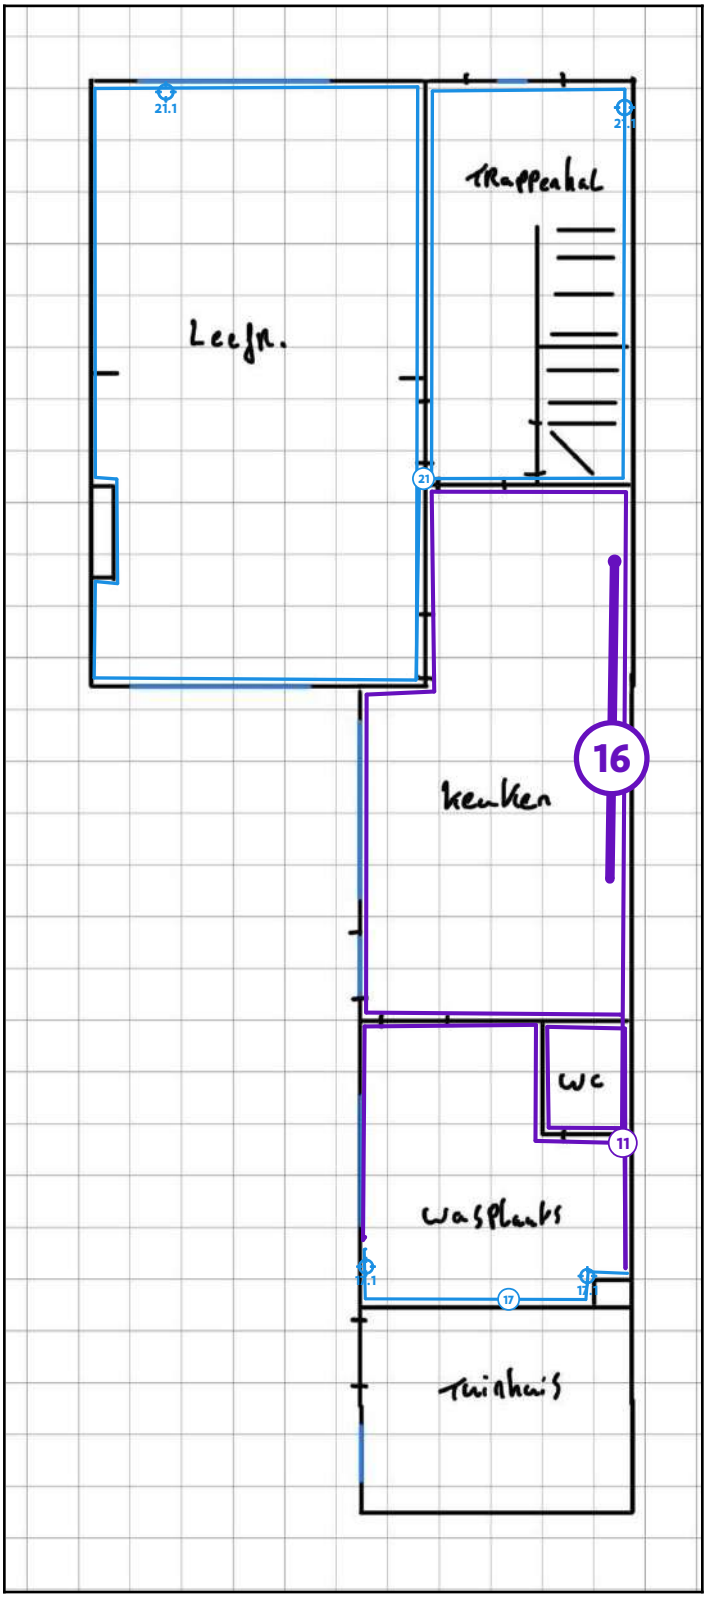
Plan 1.5: Gelijkvloers wander

Legende van plan 1.5: Gelijkvloers wander

11. Valse wand(en)/voorzetwand(en) - Gipskarton-Pvc-hout	Advies	-
16. Tegellijm achter wandtegels & plinten	Advies	-
17. Cementering binnen	Geen asbest	-
17.1 Code: M04	Mengmonster	-
21. Pleisterwerk wanden	Geen asbest	-
21.1 Code: M01	Mengmonster	-

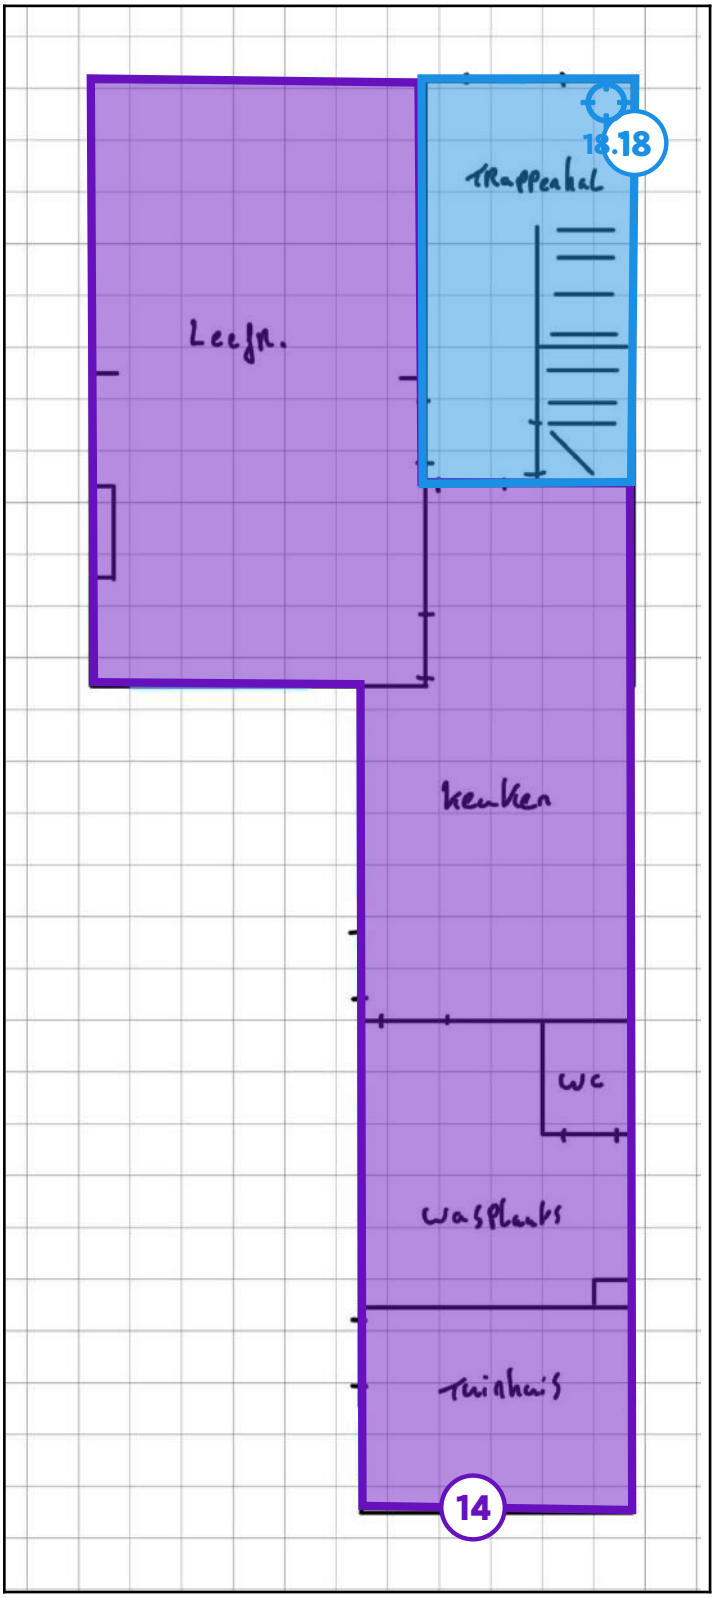
Plan 1.6: Gelijkvloers plafond

Legende van plan 1.6: Gelijkvloers plafond

14. Plafondafwerking in gipskarton/hout/pvc	Advies	-
18. Pleisterwerk plafonds	Geen asbest	-
18.1 Code: M02	Mengmonster	-

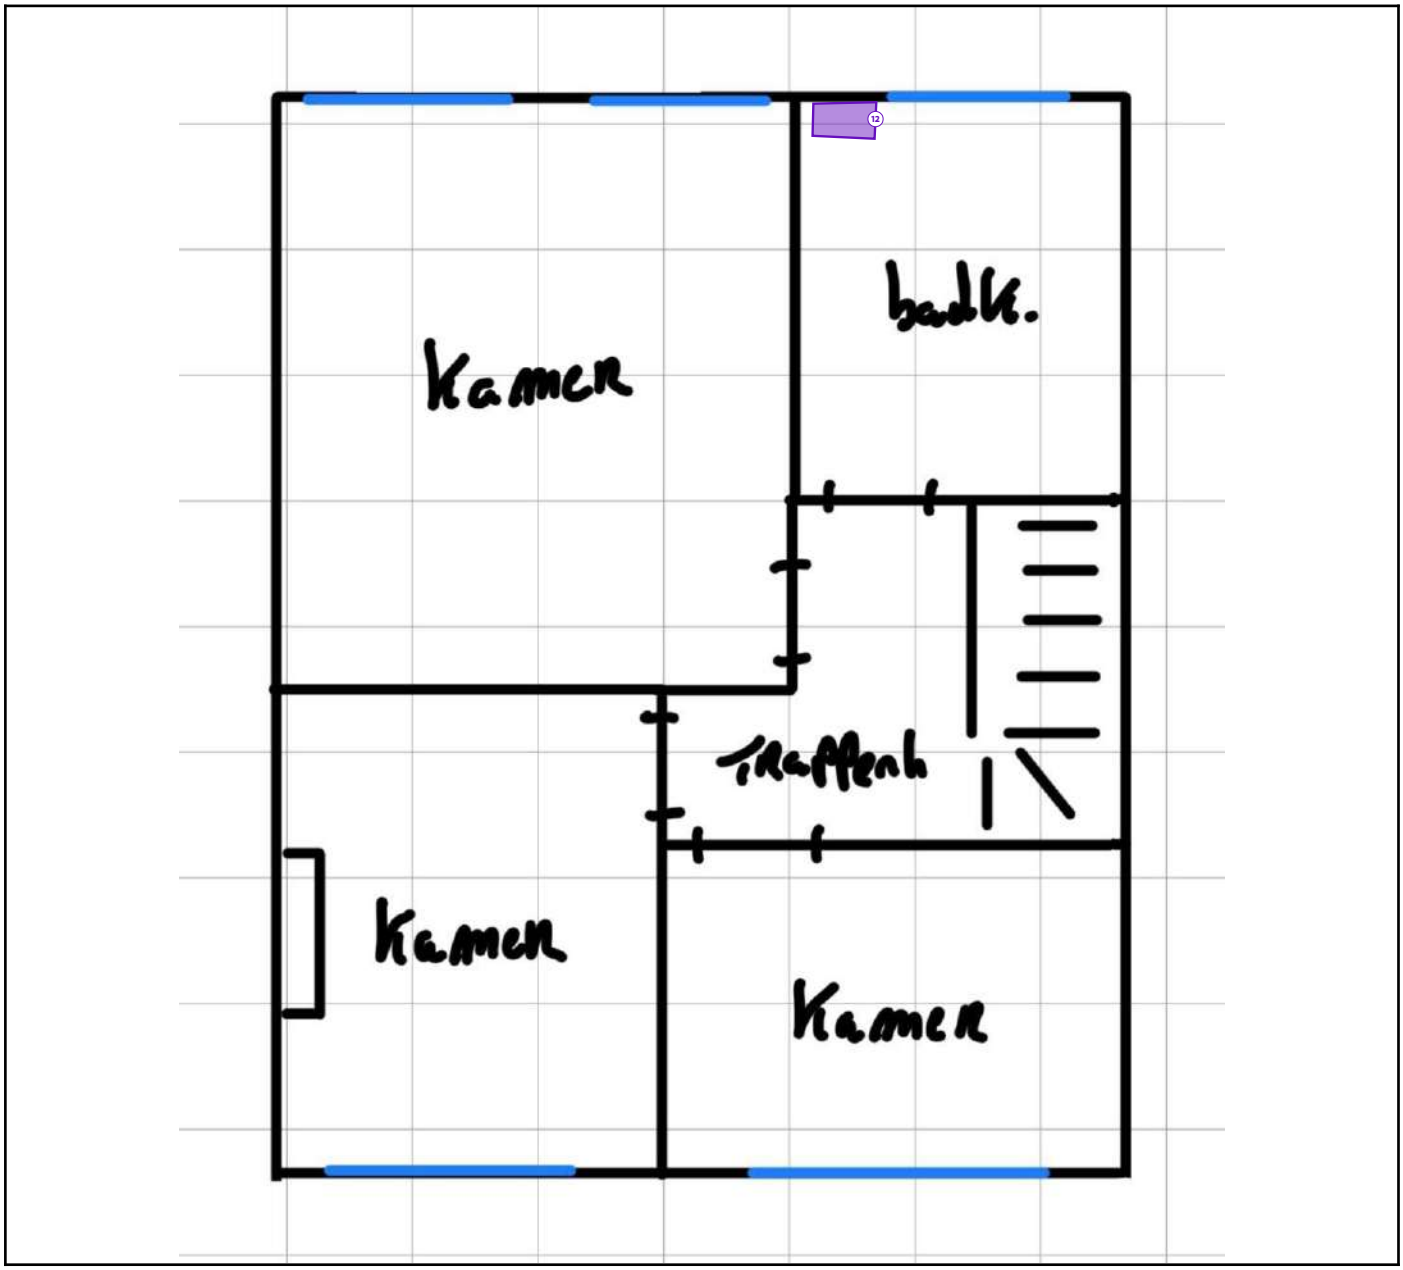
Plan 1.7: 1ste

Legende van plan 1.7: 1ste

Beschrijving	Type	Actie
12. Gaskachel	Advies	-

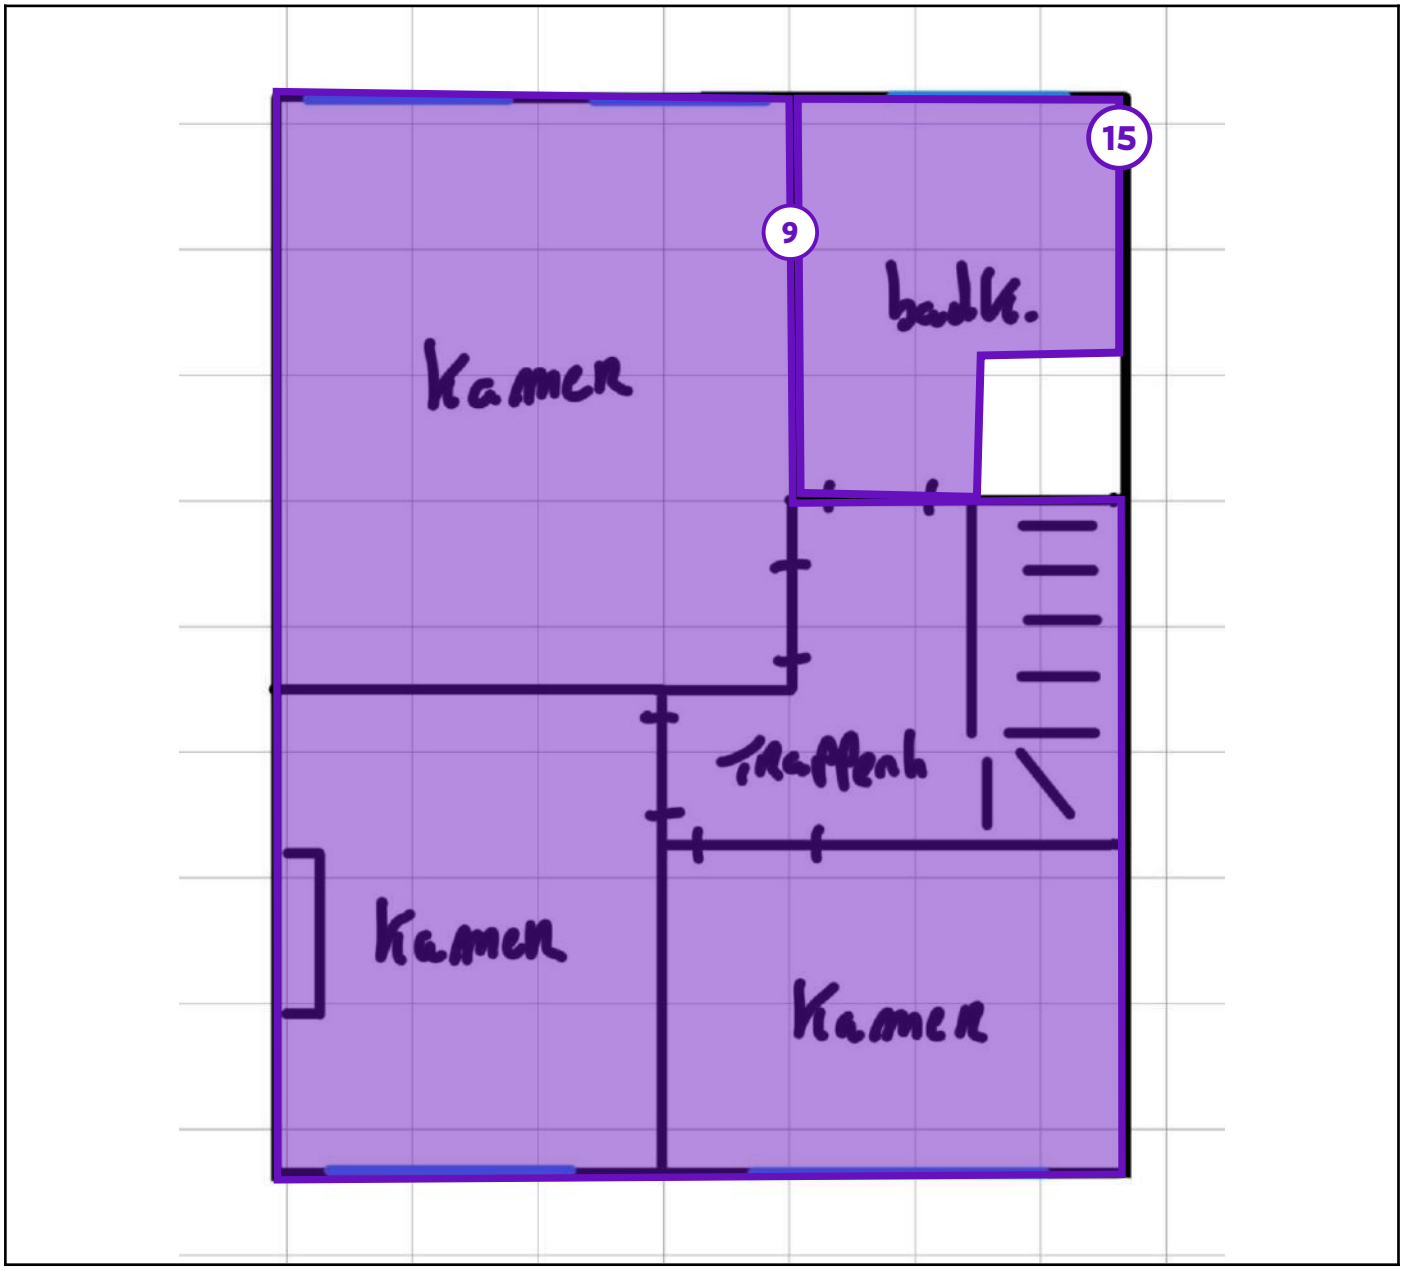
Plan 1.8: 1ste

Legende van plan 1.8: 1ste

Beschrijving	Type	Actie
9. Vloerbekleding - Niet verdacht	Advies	-
15. Tegellijm onder vloertegels	Advies	-

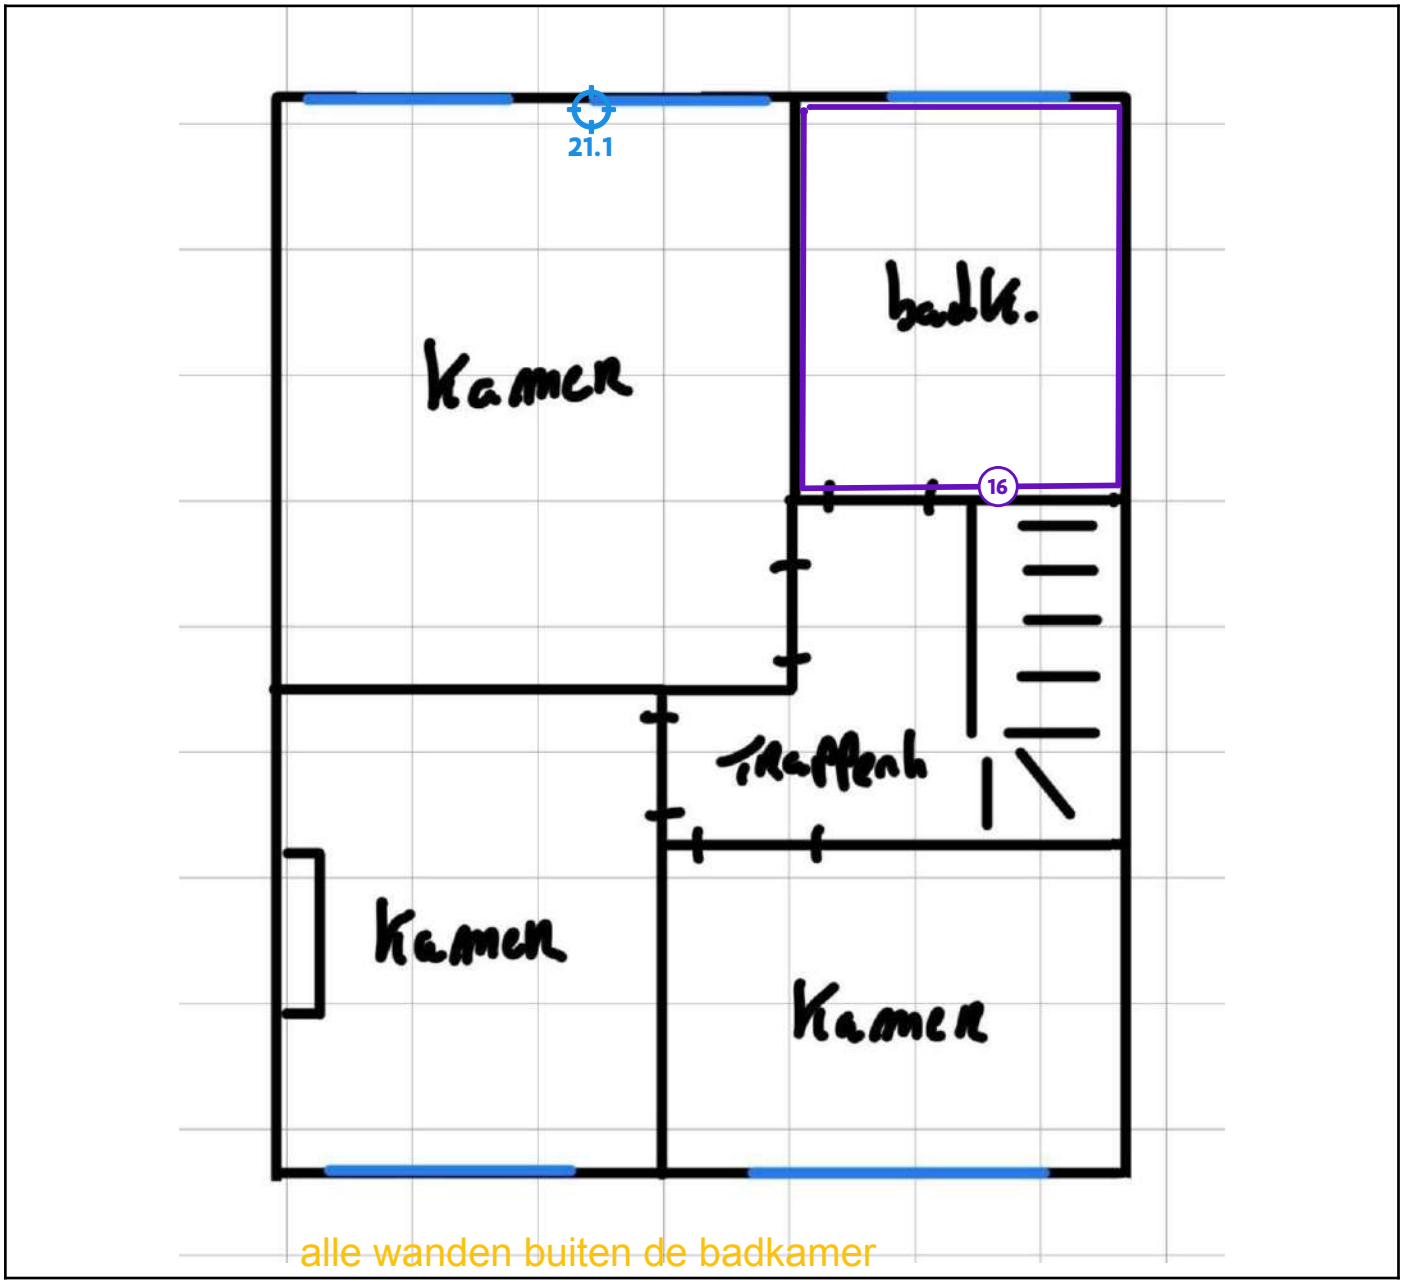
Plan 1.9: 1ste

Legende van plan 1.9: 1ste

Beschrijving	Type	Actie
16. Tegellijm achter wandtegels & plinten	Advies	-
21. Pleisterwerk wanden	Geen asbest	-
21.1 Code: M01	Mengmonster	-

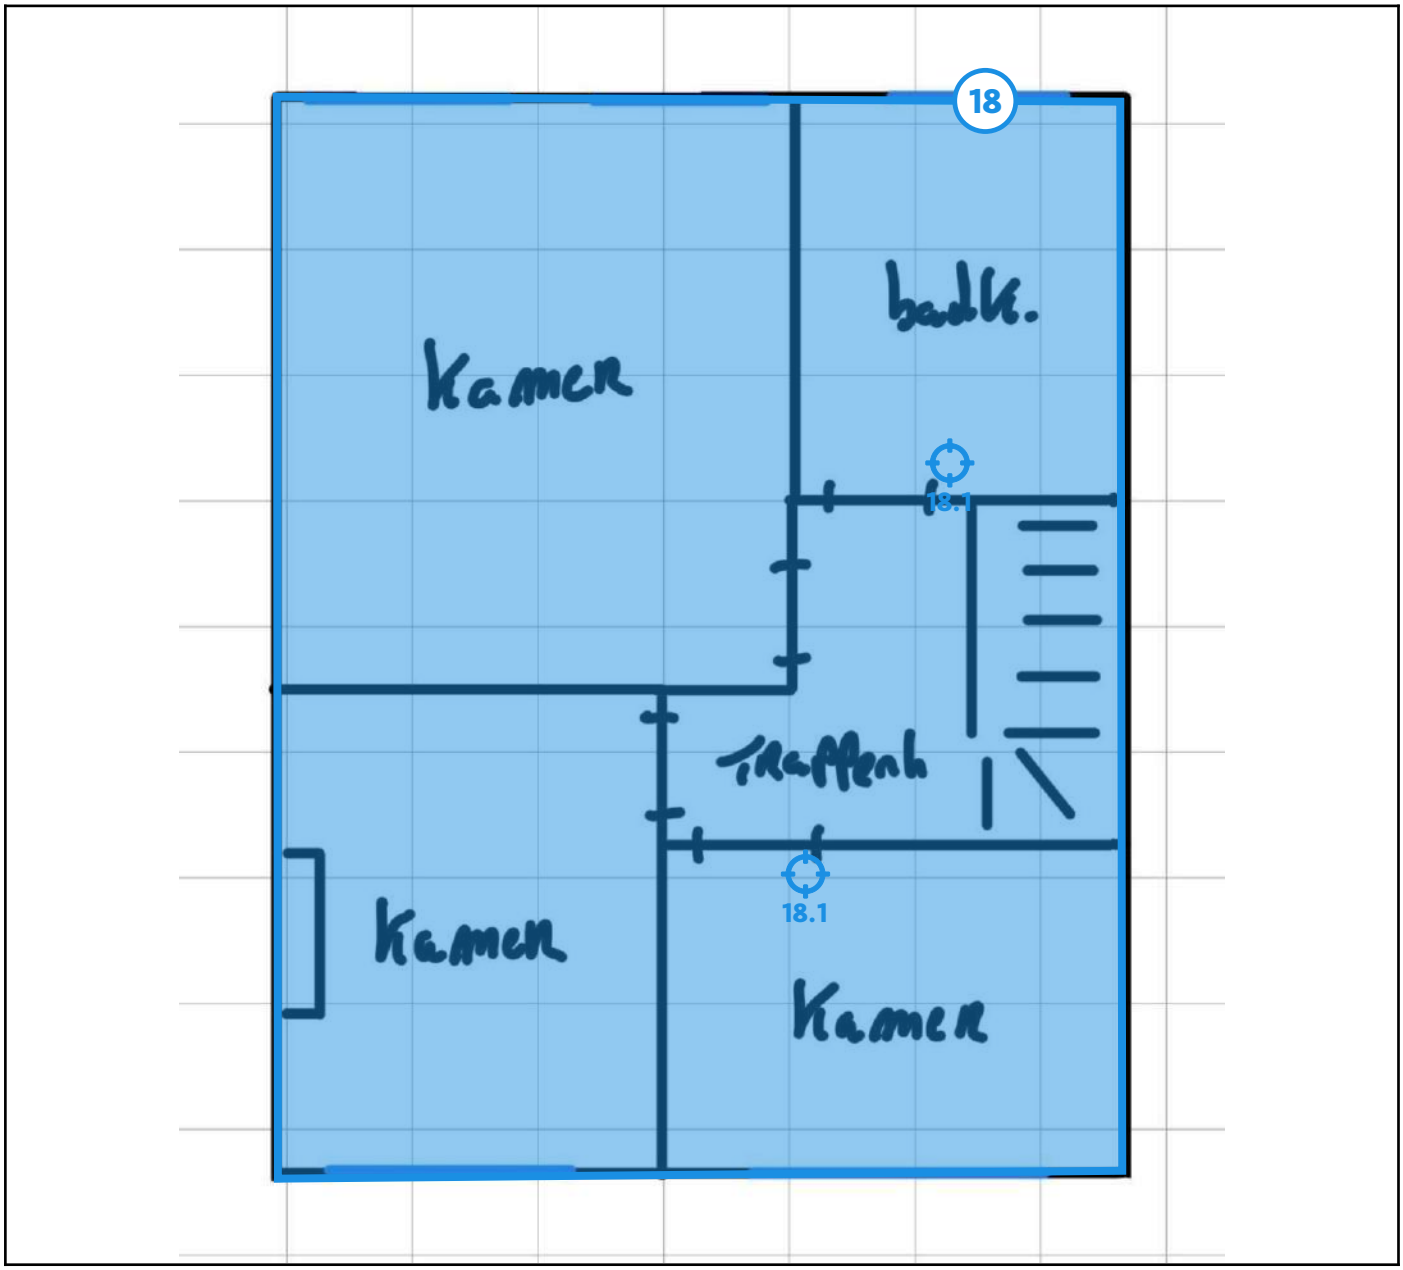
Plan 1.10: 1ste

Legende van plan 1.10: 1ste

Beschrijving	Type	Actie
18. Pleisterwerk plafonds	Geen asbest	-
18.1 Code: M02	Mengmonster	-

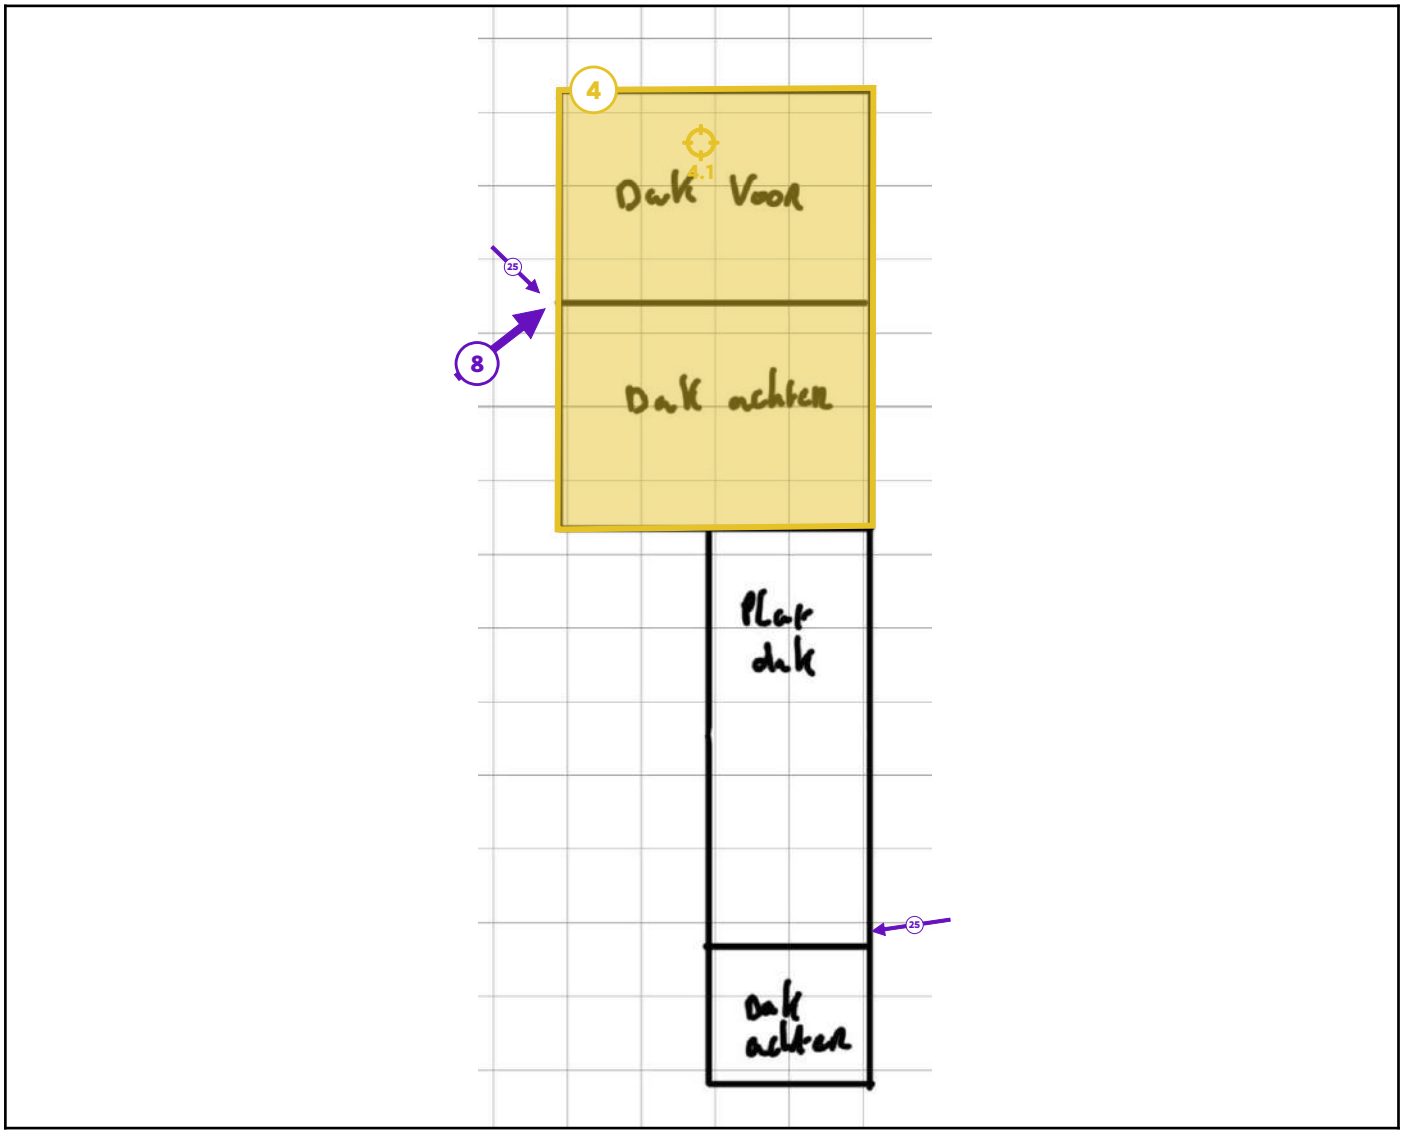
Plan 1.13: Daken

Beschrijving	Type	Actie
4. Onderdak cementplaat	Asbestmateriaal	Zorgvuldig beheren
4.1 Code: M10	Puntmonster	-
8. Binnenzijde van de schouw	Beperking	-
25. Rookgaskanalen schouwhoed- niet verdacht	Overige ruimte of materiaal	-

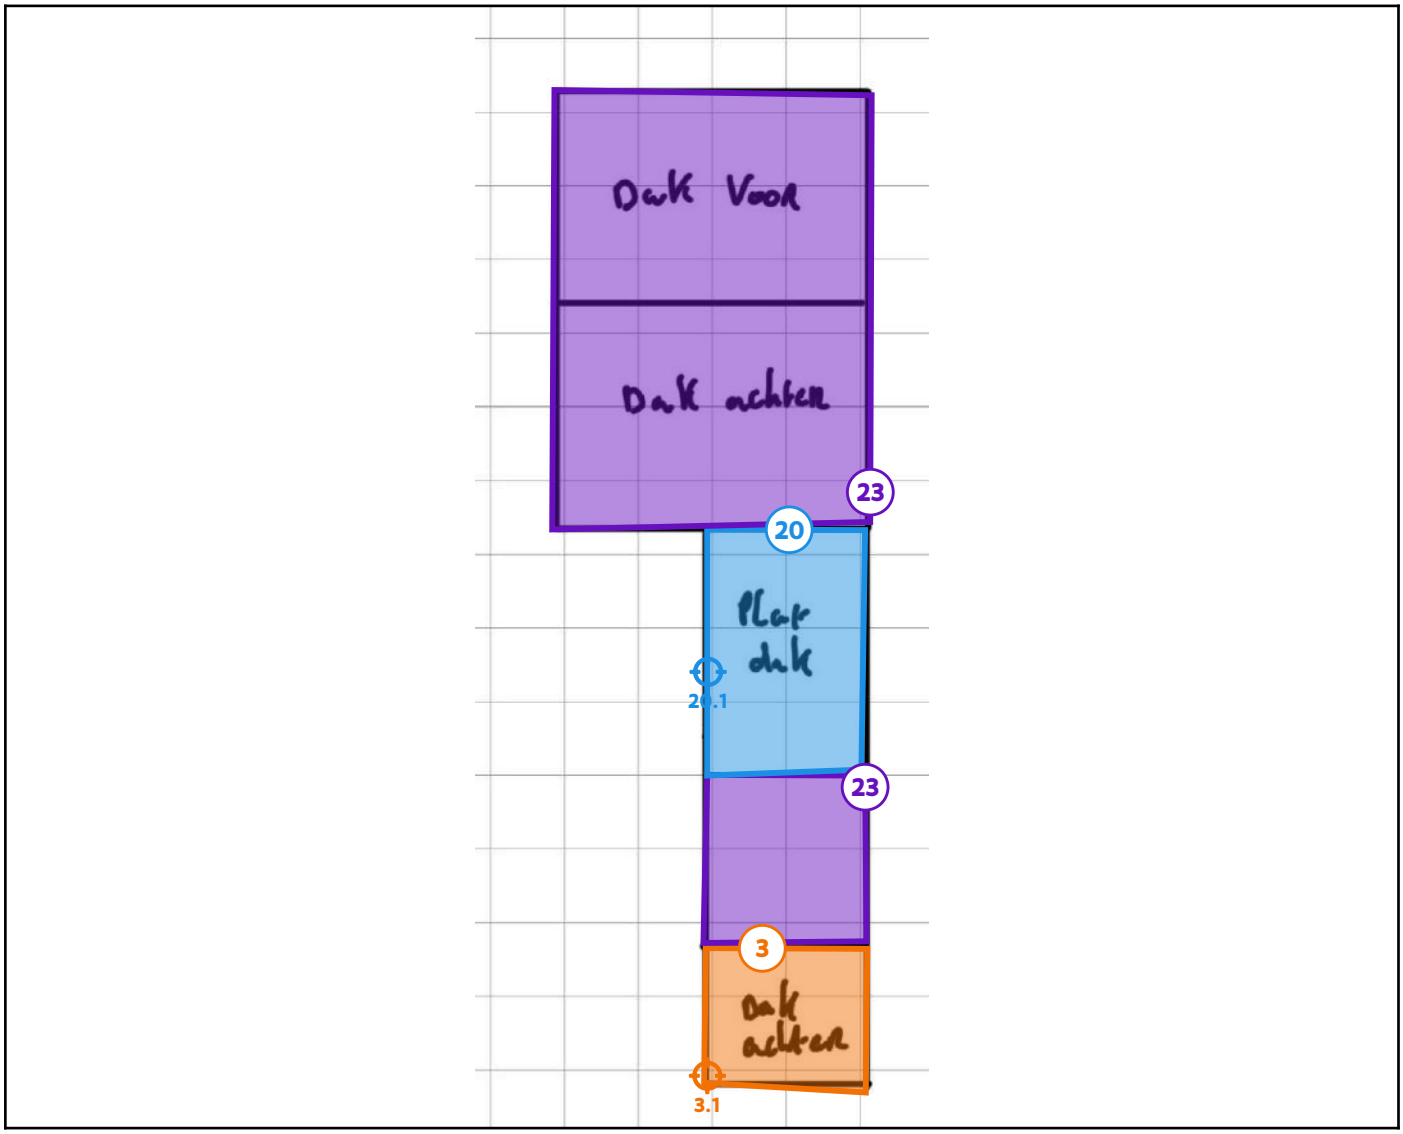
Plan 1.14: Daken

Beschrijving	Type	Actie
3. dakbedekking - golfplaten	Asbestmateriaal	Verwijderen
3.1 Code: M05	Puntmonster	-
20. Dakbedekking - Roofing	Geen asbest	-
20.1 Code: M09	Puntmonster	-
23. Dakbedekking - niet verdacht zink en pannen	Overige ruimte of materiaal	-

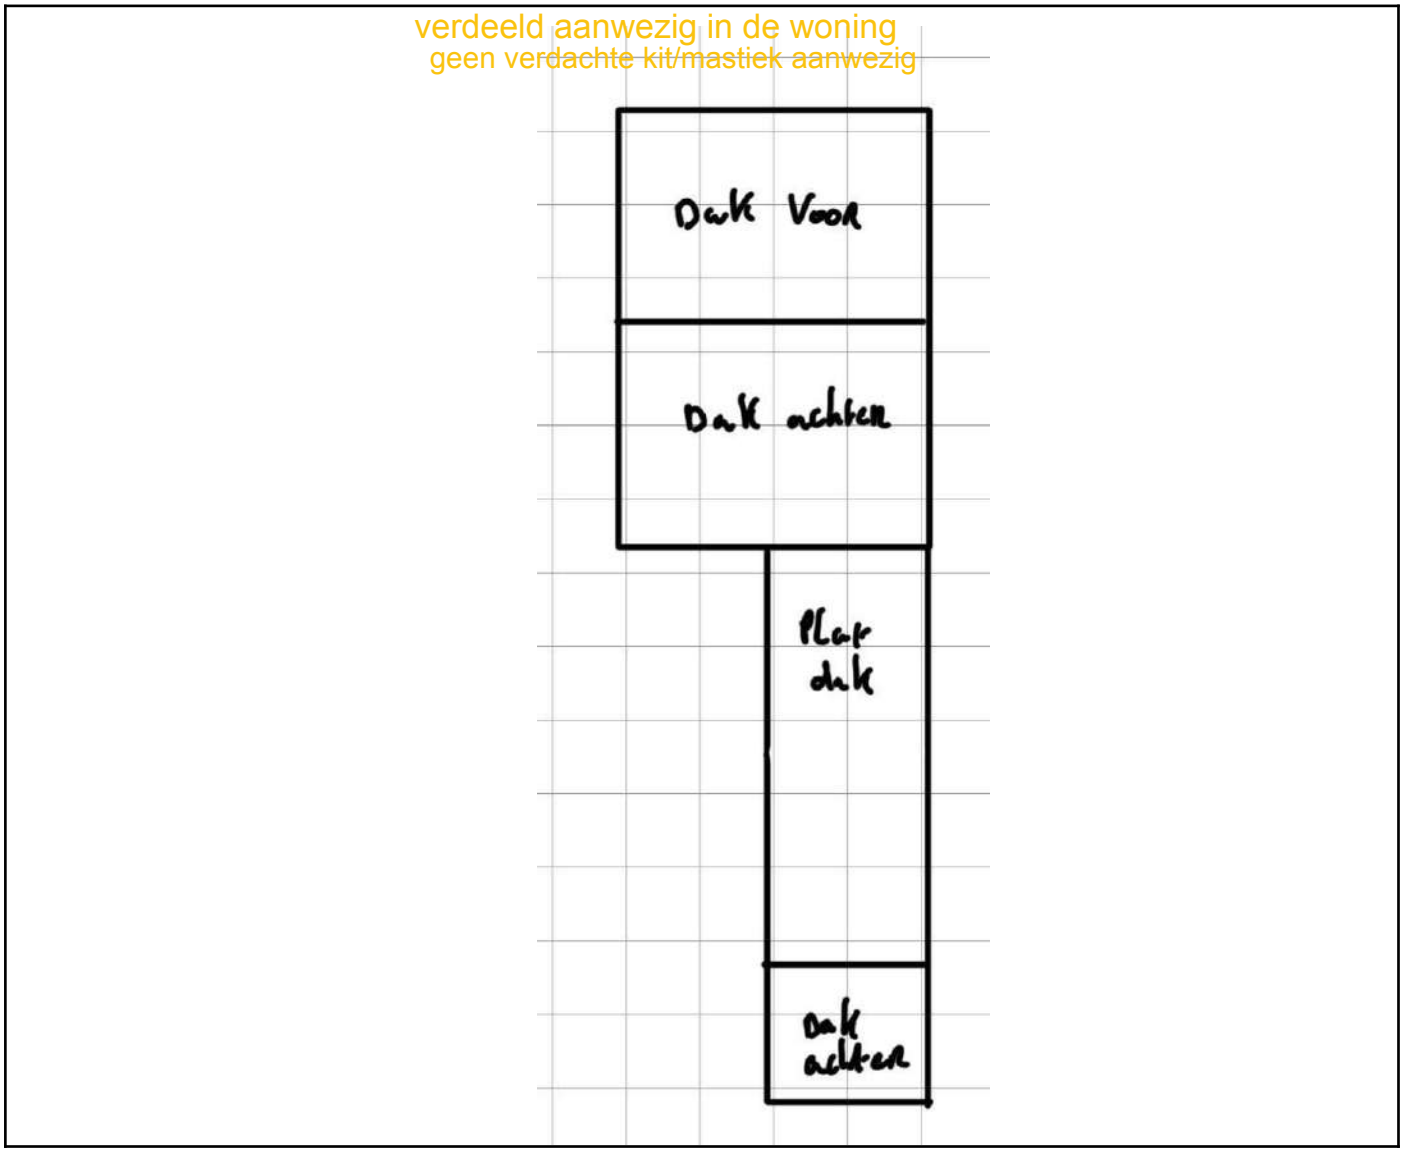
Plan 1.15: Algemeen

Beschrijving	Type	Actie
7. Bakeliet - Stopcontacten & schakelaars (binnen)	Asbestmateriaal	Zorgvuldig beheren
24. Afdichtingsmateriaal (mastiek,kit,...) aan schrijnwerk - Niet verdacht	Overige ruimte of materiaal	-

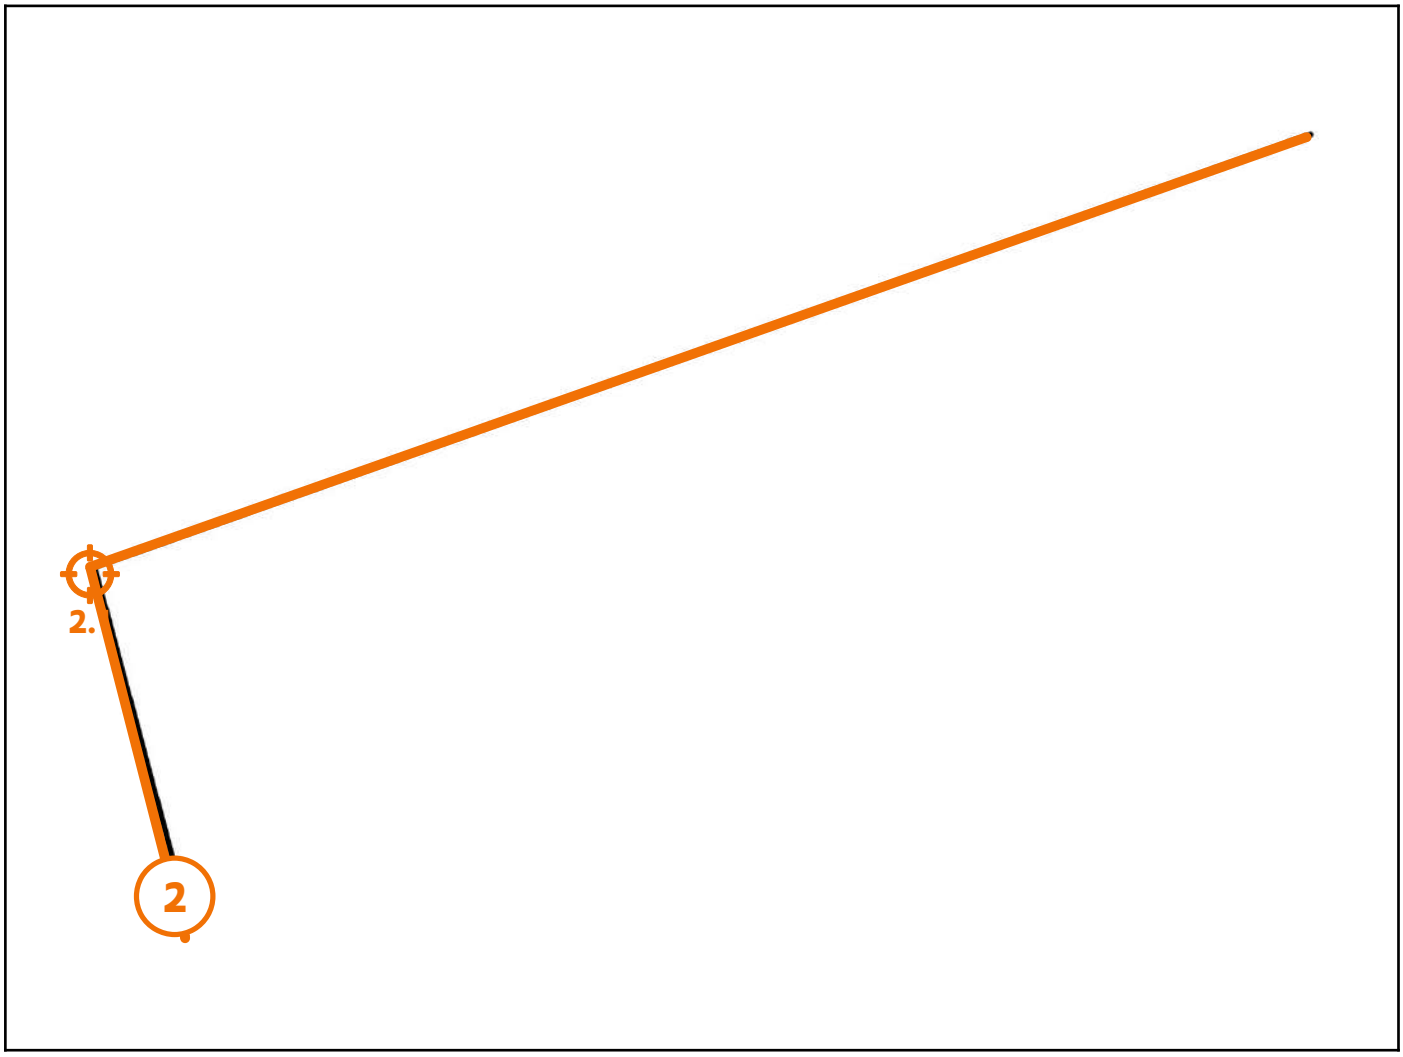
Plan 2.1: Muur

Beschrijving	Type	Actie
2. Deksteen	Asbestmateriaal	Verwijderen
2.1 Code: M08	Puntmonster	-

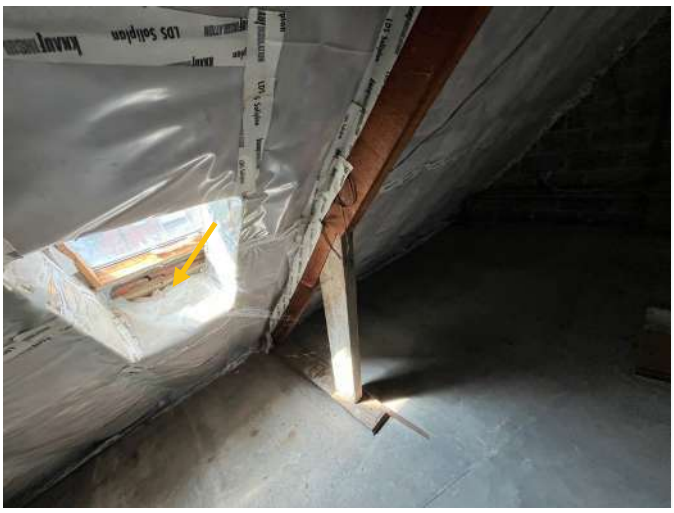
Fiche 4: Onderdak cementplaat

Eindbeoordeling materiaalrisico	Zeer laag materiaalrisico en/of zeer lage kans op vezelvrijgave

Beschrijving	Onderdak cementplaat
Omgeving	Grenst aan binnen- en buitenlucht
Primaire drager	Schuin dak
Asbestmateriaal	Plaat, paneel, tablet - Type Menuiserite
Bindmiddel van asbestmateriaal	Cement
Gebondenheid op basis van bindmiddel	Hecht
Hoeveelheid (oppervlakte - dikte - aantal)	• 70,00 m^2 - 0,40 cm - 1 stuk
Totaal volume	0,28 m^3
Eenvoudig bereikbaar	Nee • Het asbestmateriaal is bedekt (uitgezonderd laag verf, coating, behang, kunststof, textiel) en het wegnemen van het bedekkende materiaal kan niet zonder het bedekkende materiaal te beschadigen.
Bevestigingswijze	• Genageld, geniet
Identificatiemethode	Een monstername door de asbestdeskundige met laboanalyse door een asbestlabo.
Destructieve handeling voor identificatie	Nee
Opmerking	De hoeveelheid betreft een schatting.

- Zorg voor een veilig beheer en verwijder dit asbestmateriaal wanneer het bij werken eenvoudig bereikbaar wordt. Controleer de toestand jaarlijks op wijzigingen.

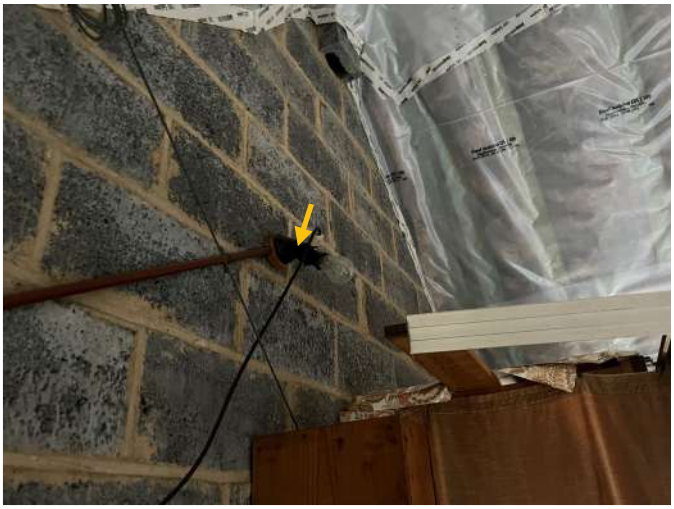
Fiche 7: Bakeliet - Stopcontacten & schakelaars (binnen)

Asbestmateriaal

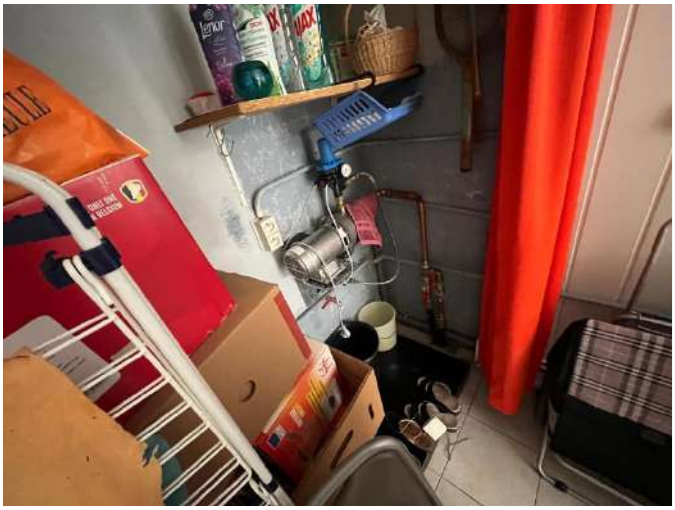
Fiche 17: Cementering binnen

Geen asbest
