Asbestinventarisattest

Langerenstraat 5, 3680 Maaseik

Attestnummer : **20260824-000475.000**
Uitgegeven op : **24.08.2026**
Geldig tot : **24.08.2036**

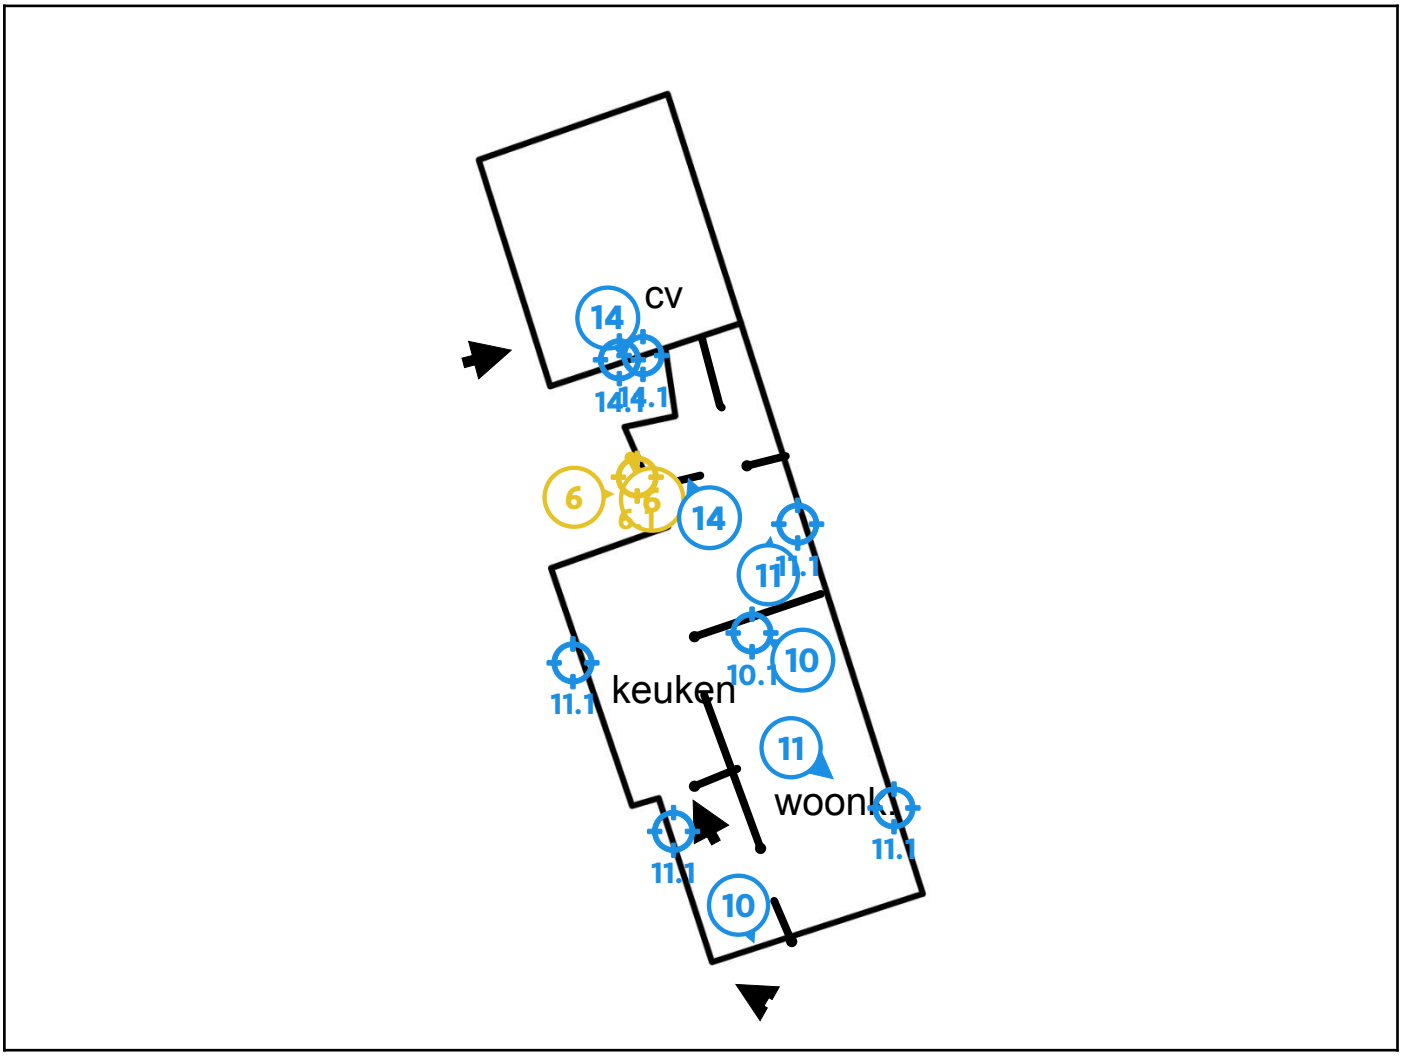
Plan 1.1: nv0

Beschrijving	Type	Actie
6. kit aluminium ramen	Asbestmateriaal	Zorgvuldig beheren
6.1 Code: g4206	Puntmonster	-
10. dichtingen oude radiatoren	Geen asbest	-
10.1 Code: g4207	Puntmonster	-
11. pleister wanden	Geen asbest	-
11.1 Code: g4201	Mengmonster	-
14. bakeliet zekeringskast en afdekplaatjes electra	Geen asbest	-

Fiche 6: kit aluminium ramen

Eindbeoordeling materiaalrisico	Laag materiaalrisico en/of verlaagde kans op vezelvrijgave

Gebondenheid	Categorie 1: hechtgebonden in oorsprong
Asbestsoort (vezeltype)	Alleen chrysotiel aanwezig
Asbestconcentratie	Laag (< 50%)
Afschermingsgraad van het gehele materiaal	Geheel of deels vrij aan de buitenlucht, maar geen contact met binnenlucht
Toestand van het materiaal	Licht beschadigd, licht verweerd. Intacte calciumsilicaatplaat of materiaal met categorie 3-gebondenheid

#	Type	Referentie	Resultaat
6.1	Puntmonster	g4206	Chrysotiel

Zorgvuldig beheren

- Zorg voor een veilig beheer. Vermijd het beschadigen van het asbestmateriaal. Controleer de toestand jaarlijks op wijzigingen.

- Eenvoudige handelingen: mag via doe-het-zelf of door werknemer(s) met opleidingsattest eenvoudige handelingen
  omdat het hechtgebonden is

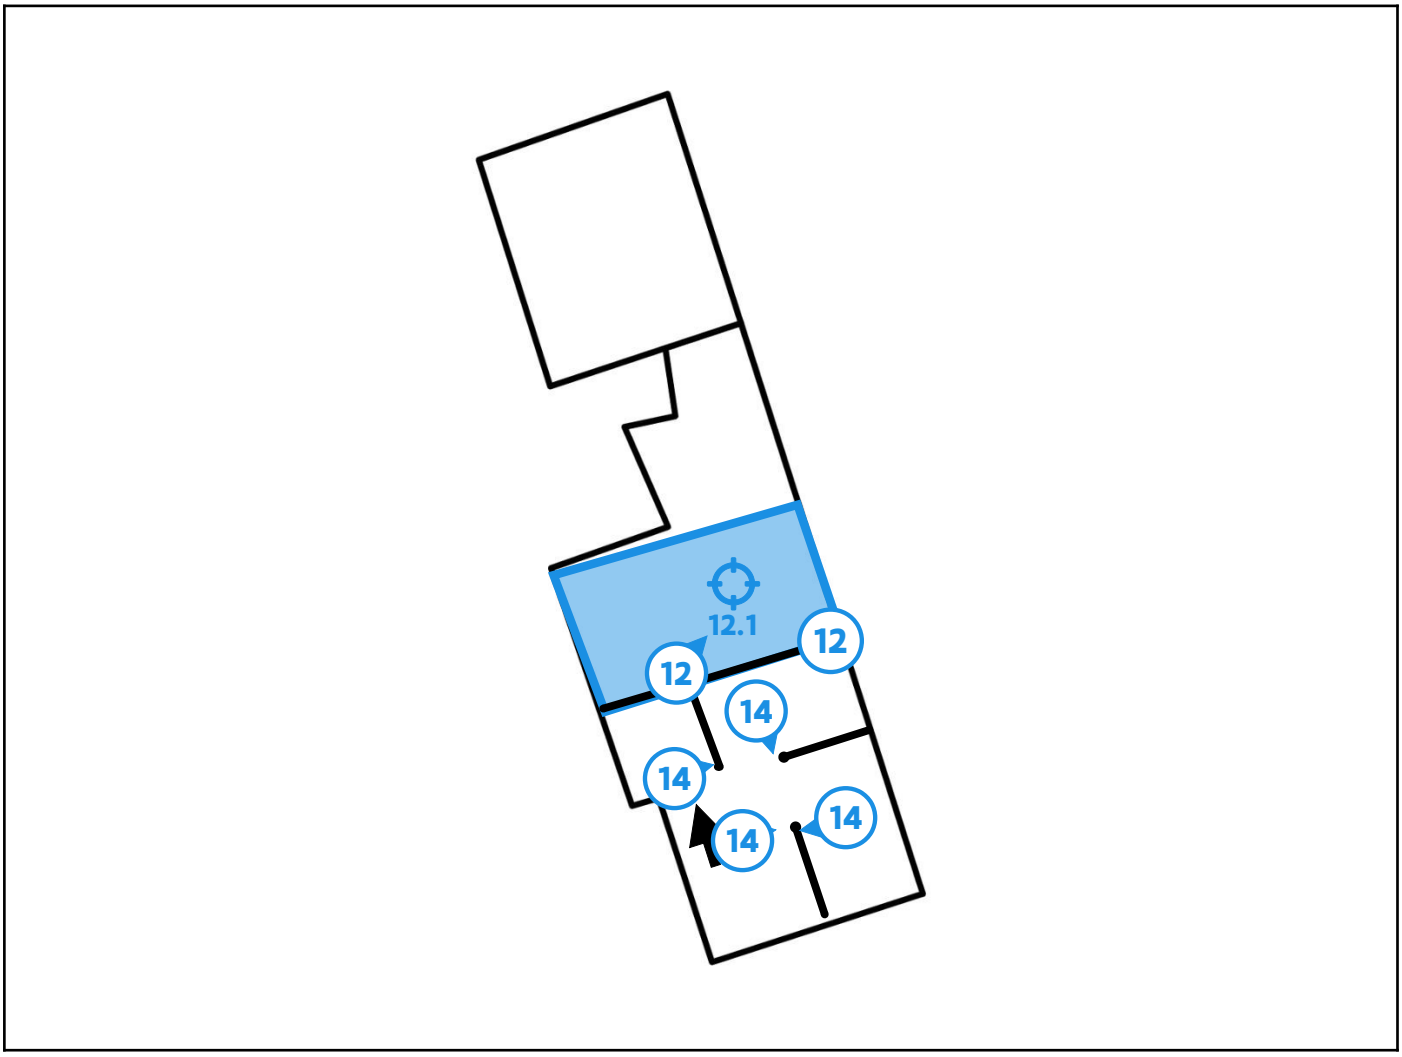
Plan 1.2: nv1

Beschrijving	Type	Actie
12. Roofing plat dak	Geen asbest	-
12.1 Code: g4208	Puntmonster	-
14. bakeliet zekeringskast en afdekplaatjes electra	Geen asbest	-

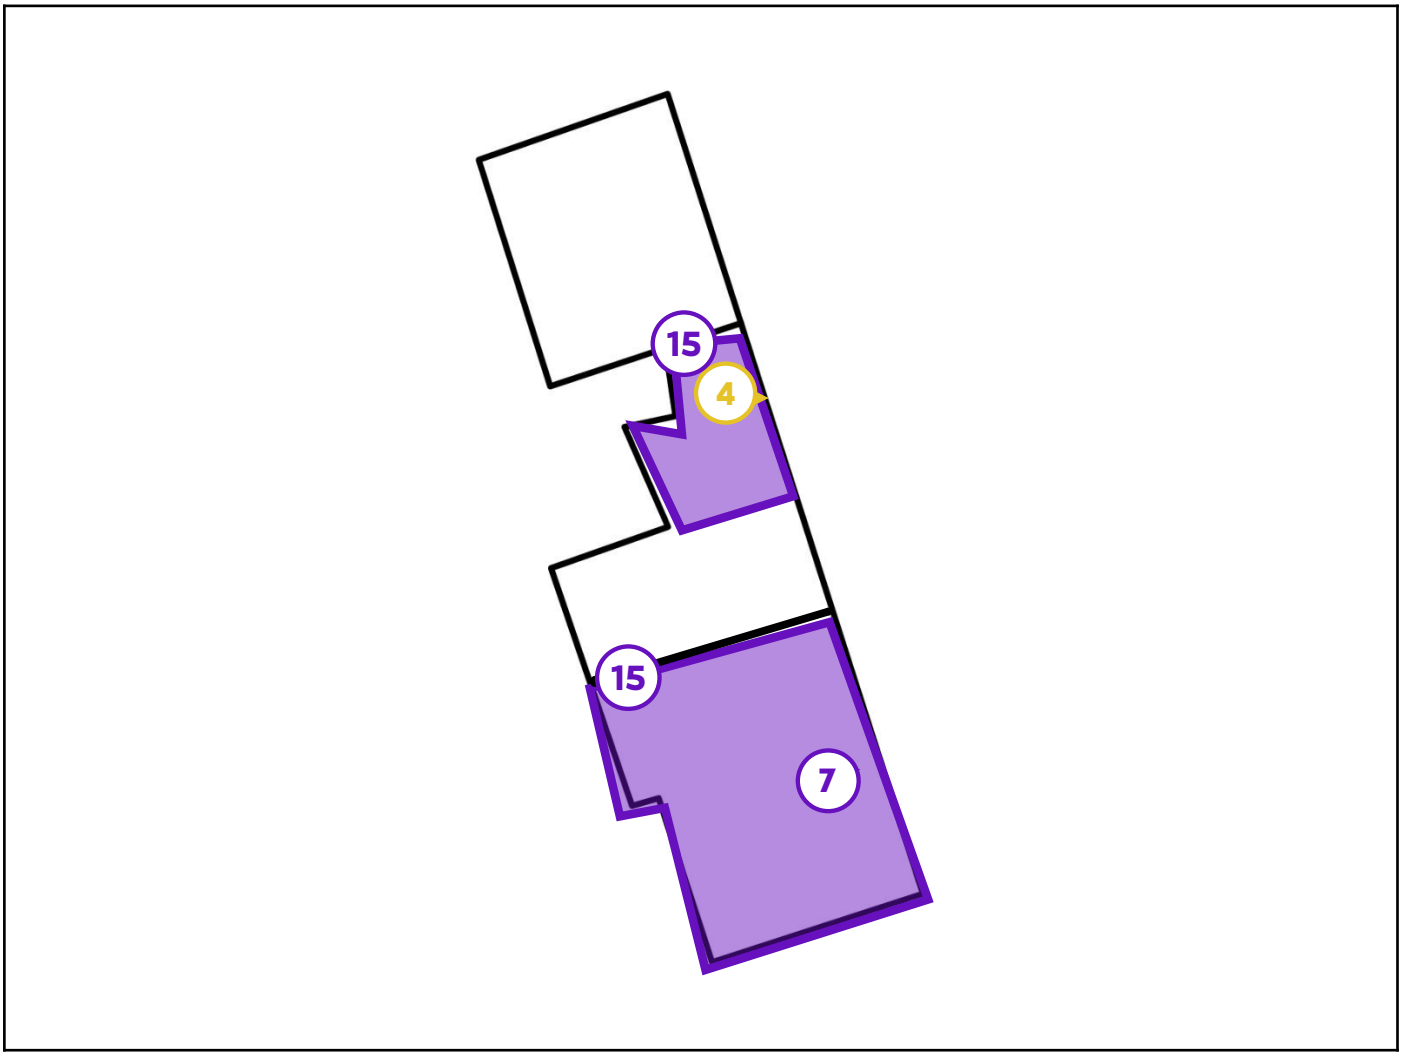
Plan 1.3: dakenplan

Beschrijving	Type	Actie
4. Verluchtingsbuis in vezelcement	Asbestmateriaal	Zorgvuldig beheren
7. Schoorsteen rookgaskanaal	Beperking	-
15. Geen onderdak aanwezig	Overige ruimte of materiaal	-

Fiche 4: Verluchtingsbuis in vezelcement

Eindbeoordeling materiaalrisico	Laag materiaalrisico en/of verlaagde kans op vezelvrijgave

Gebondenheid	Categorie 1: hechtgebonden in oorsprong
Asbestsoort (vezeltype)	Crocidoliet aanwezig
Asbestconcentratie	Laag (< 50%)
Afschermingsgraad van het gehele materiaal	Geheel of deels vrij aan de buitenlucht, maar geen contact met binnenlucht
Toestand van het materiaal	Onbeschadigd, niet verweerd

Fiche 7: Schoorsteen rookgaskanaal

Reden: Het te onderzoeken materiaal situeert zich hoger dan 3,50 m te rekenen vanaf een veilige ondergrond

Uitleg van de asbestdeskundige: Het rookgaskanaal is niet beoordeeld. Aan de binnenzijde is de kachel aangesloten. Aan de buitenzijde is het hoger dan 3,5 meter om de schoorsteen te inspecteren. Het is niet zichtbaar of er een asbestverdacht rookgaskanaal aanwezig is in de schoorsteen. Conform ons inspectieprotocol mogen wij een beperking inroepen voor hoogtes hoger dan 3,5 m. Indien men dit wil laten onderzoeken, dient er een nieuwe afspraak gemaakt te worden en moet er een hoogtewerker voorzien worden, evenals iemand die bevoegd is om deze te bedienen en eventueel een technieker die de al dan niet aanwezige schouwhoed kan afnemen en weer terugplaatsen.

Zorgvuldig beheren

- Zorg voor een veilig beheer. Vermijd het beschadigen van het asbestmateriaal. Controleer de toestand jaarlijks op wijzigingen.
- Voer bijkomende staalname(s) uit.

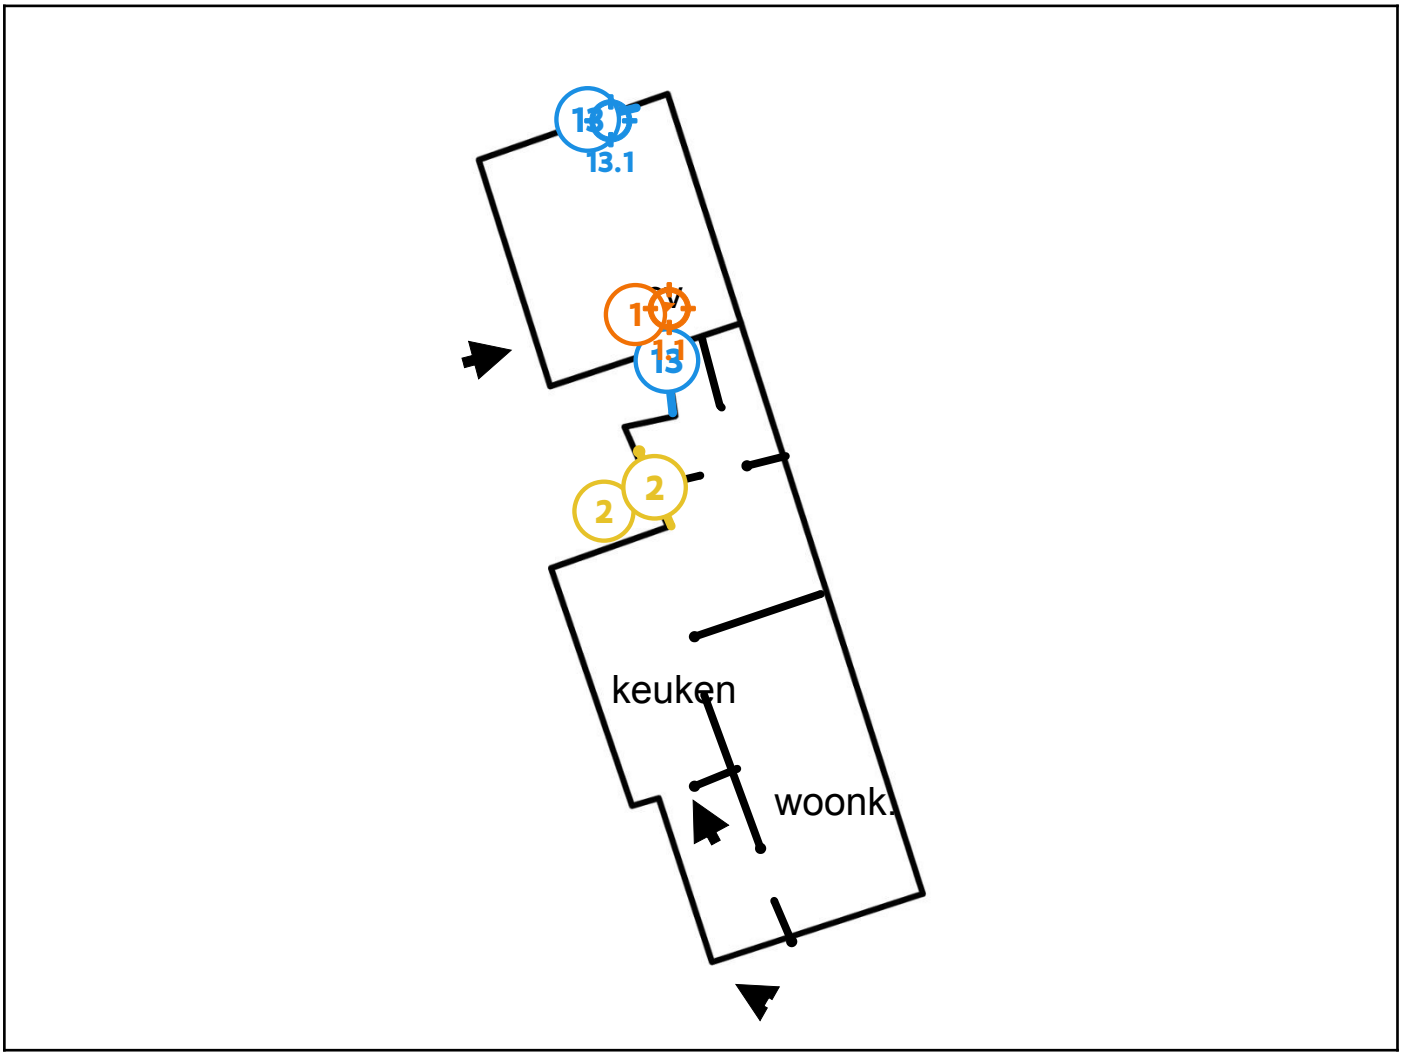
Plan 1.5: nv0 kopie

Beschrijving	Type	Actie
1. pakking verwarmingsketel	Asbestmateriaal	Verwijderen
1.1 Code: g4202	Puntmonster	-
2. deurpaneel (type Glasal)	Asbestmateriaal	Zorgvuldig beheren
13. siliconen houten ramen	Geen asbest	-
13.1 Code: g4205	Puntmonster	-

Fiche 1: pakking verwarmingsketel

Eindbeoordeling materiaalrisico	Laag materiaalrisico en/of verlaagde kans op vezelvrijgave

Gebondenheid	Categorie 2: niet-hechtgebonden met matrix
Asbestsoort (vezeltype)	Alleen chrysotiel aanwezig
Asbestconcentratie	Hoog (>= 50%)
Afschermingsgraad van het gehele materiaal	Alleen randen, niet afgeschermd, maar geen contact met binnenluchtstromen
Toestand van het materiaal	Licht beschadigd, licht verweerd. Intacte calciumsilicaatplaat of materiaal met categorie 3-gebondenheid

#	Type	Referentie	Resultaat
1.1	Puntmonster	g4202	Chrysotiel

Verwijderen

- Zorg voor een veilig beheer. Vermijd het beschadigen van het asbestmateriaal. Controleer de toestand jaarlijks op wijzigingen.

- Eenvoudige handelingen: mag via doe-het-zelf of door werknemer(s) met opleidingsattest eenvoudige handelingen
  pakkingen

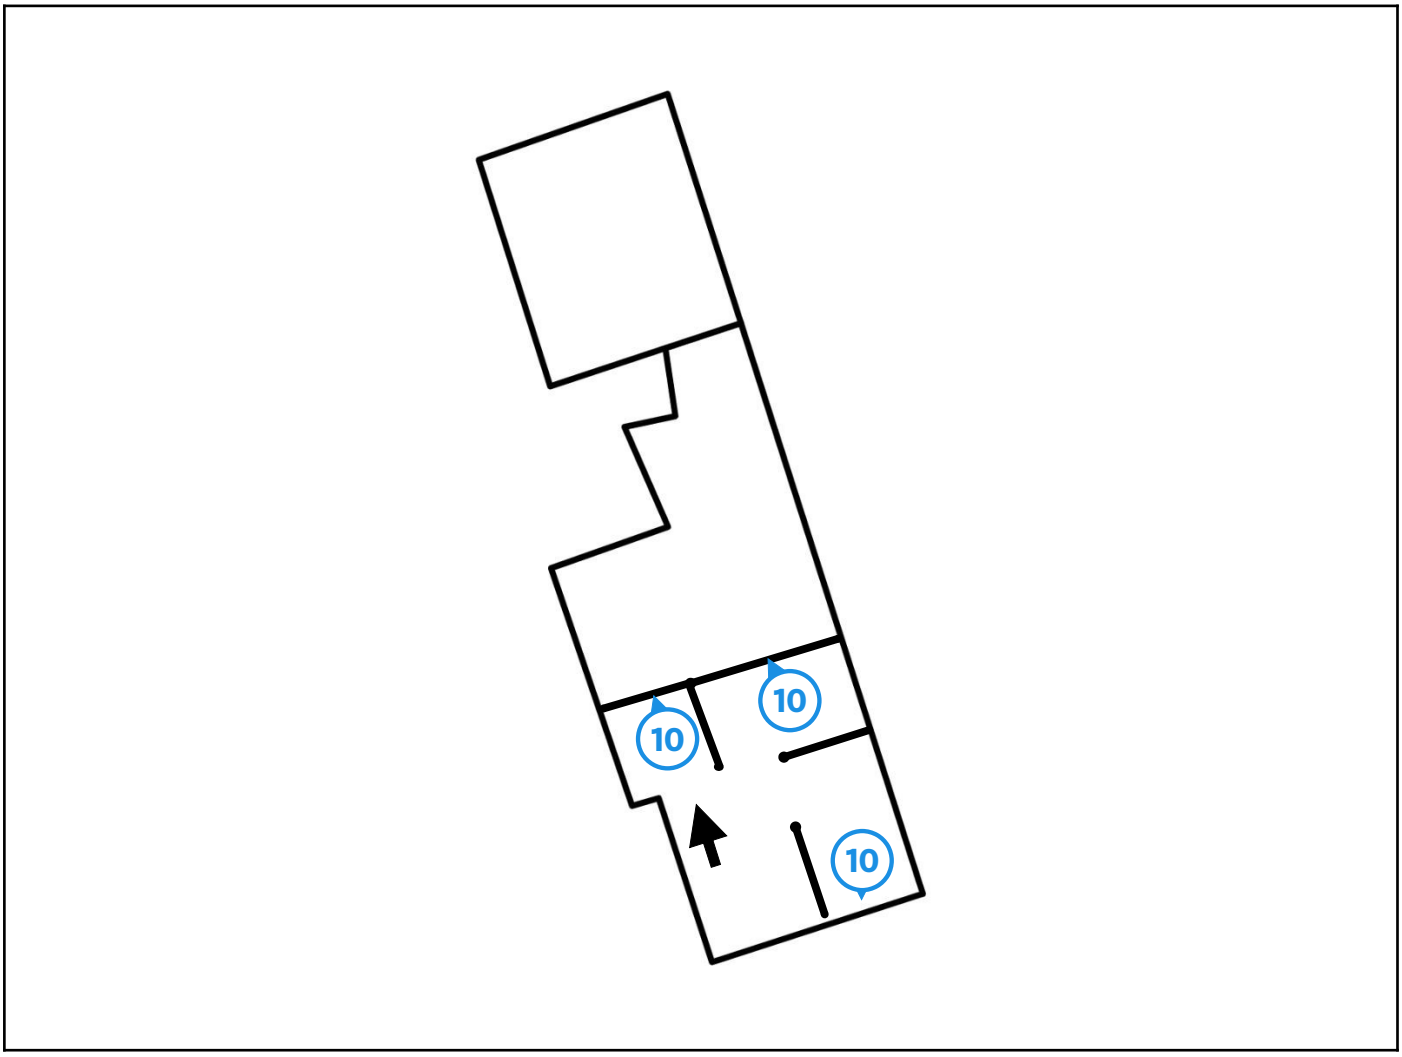
Plan 1.6: nv1 kopie

Beschrijving	Type	Actie
10. dichtingen oude radiatoren	Geen asbest	-

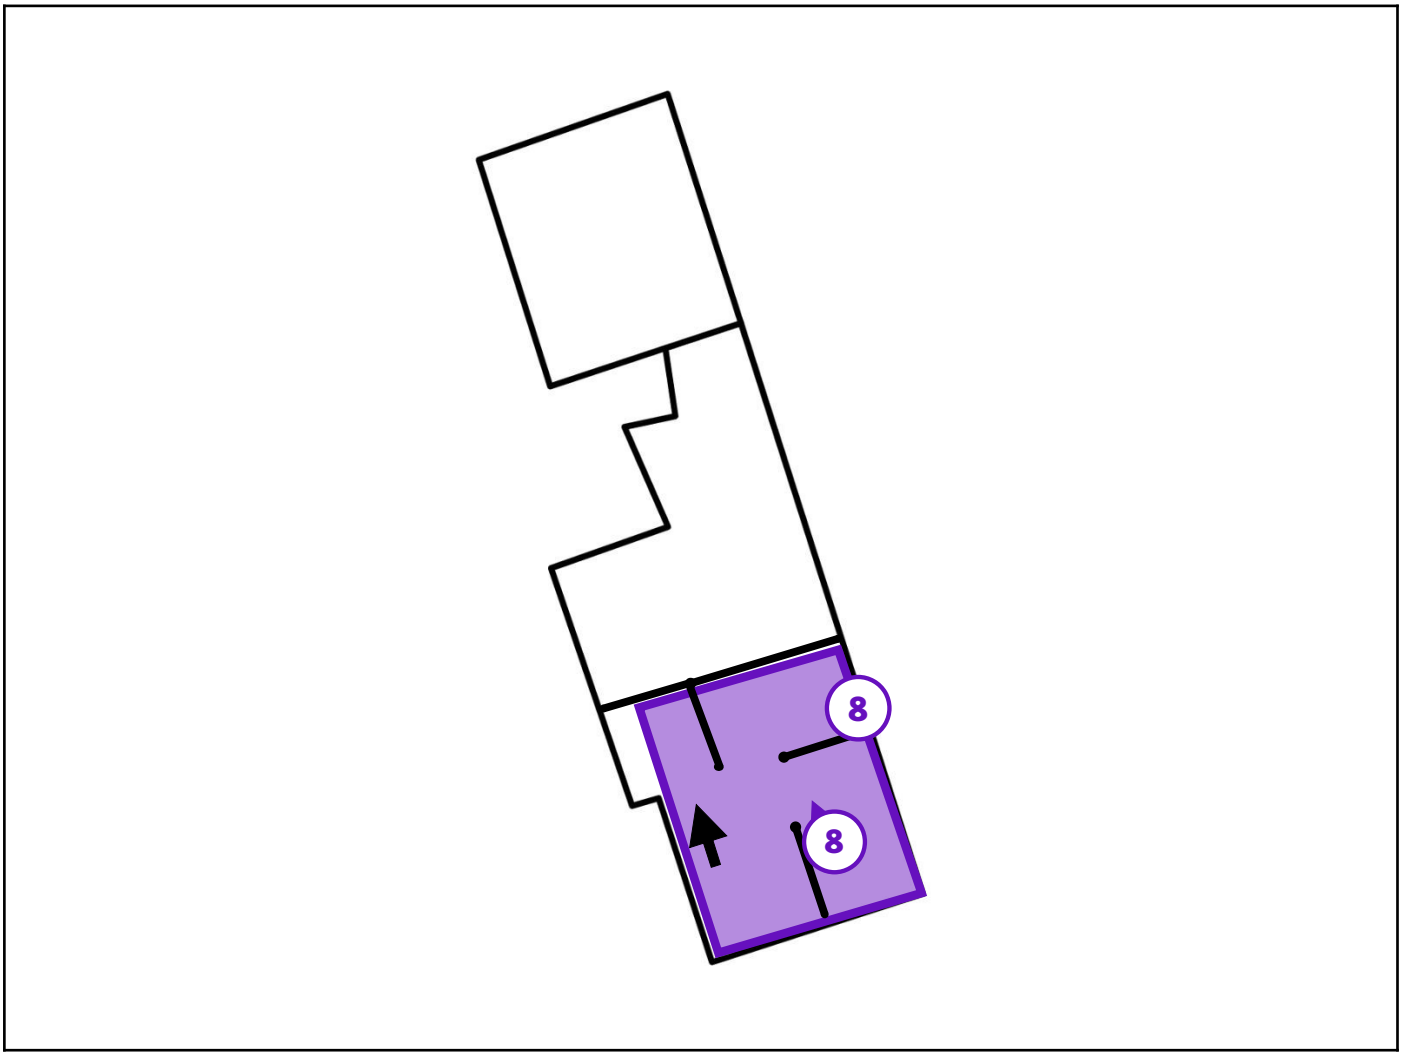
Plan 1.7: nv1 kopie

Beschrijving	Type	Actie
8. Vloerzeilen (niet asbestverdacht)	Advies	-

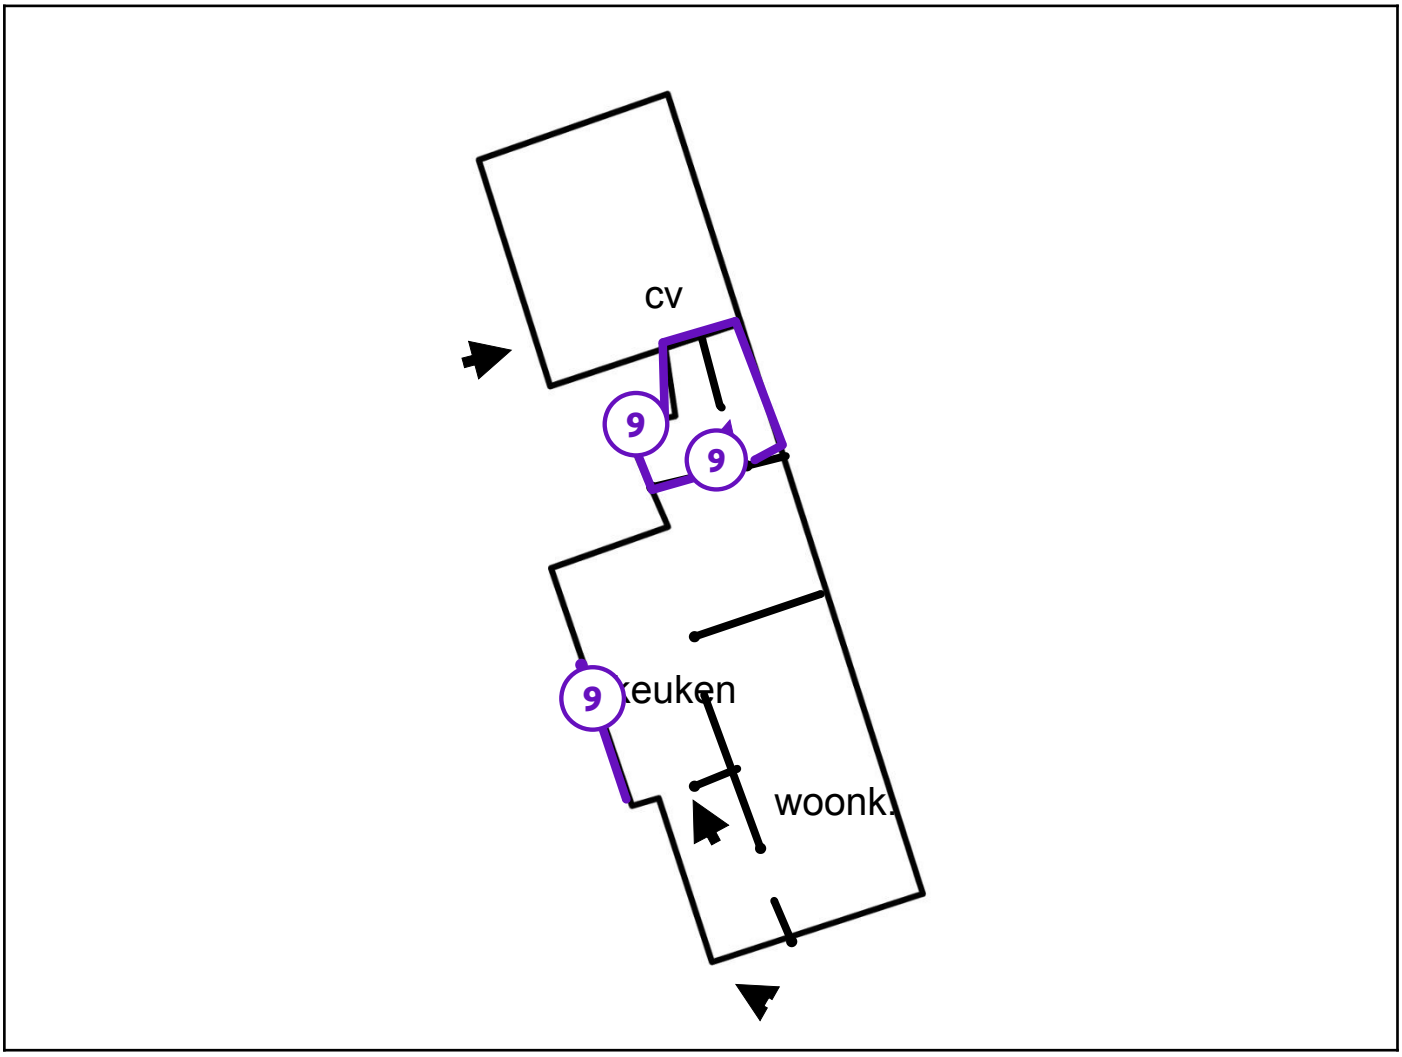
Plan 1.8: nv0 kopie

Beschrijving	Type	Actie
9. eventuele tegellijm achterwandtegels badkamer	Advies	-

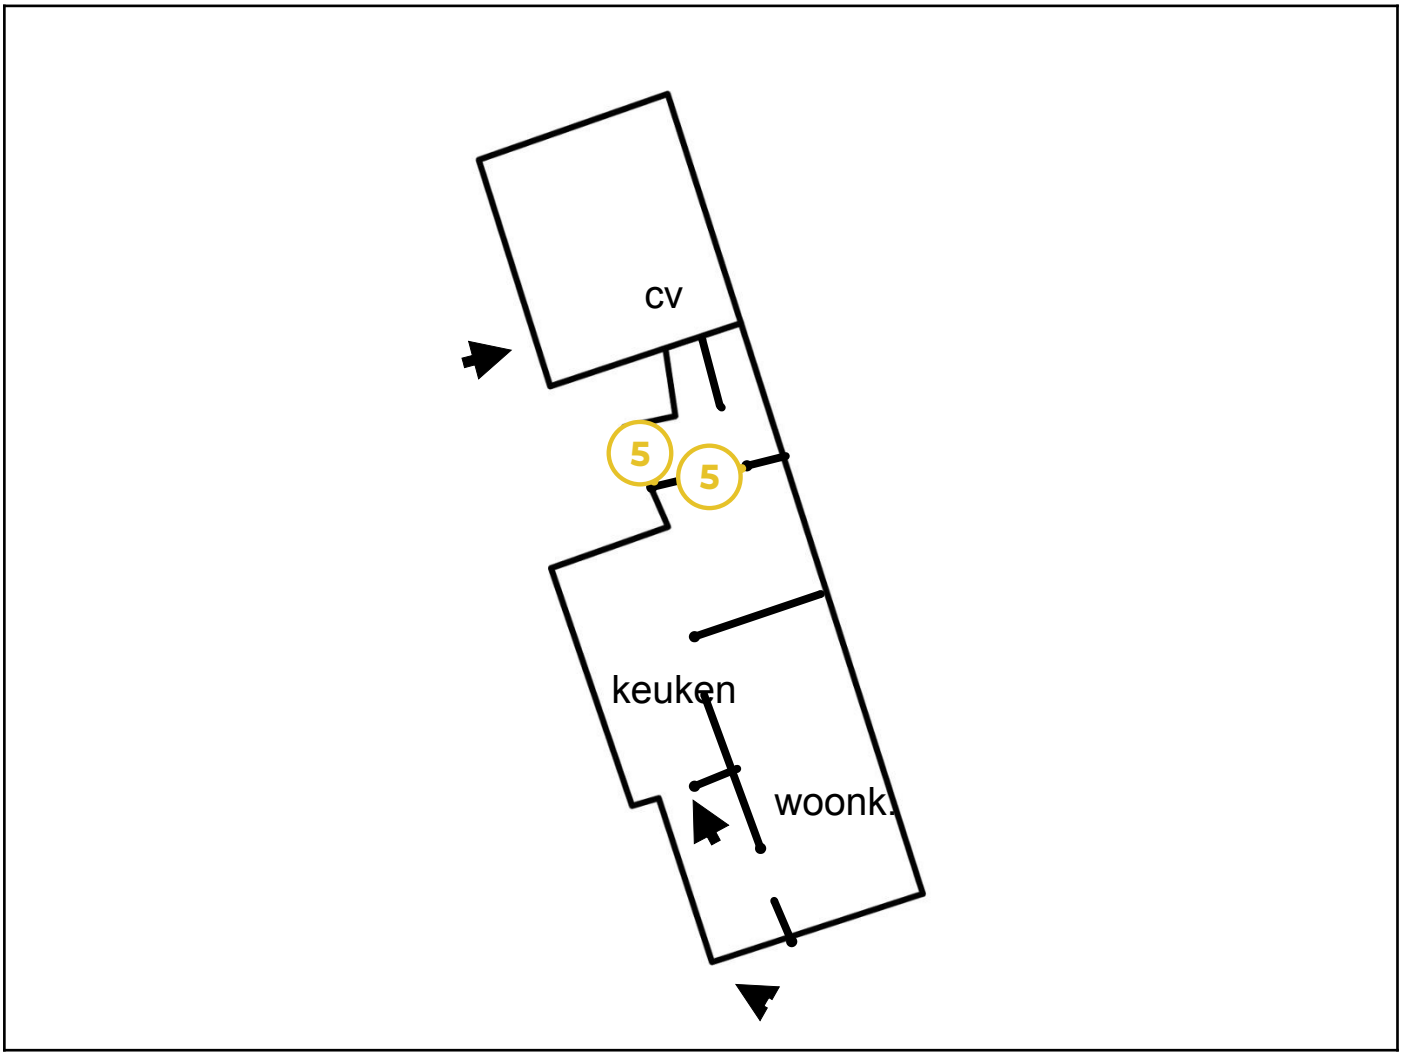
Plan 1.9: nv0 kopie

Beschrijving	Type	Actie
5. witte Venstertablet en deurdorpel (type Massal)	Asbestmateriaal	Zorgvuldig beheren

Fiche 5: witte Venstertablet en deurdorpel (type Massal)

Eindbeoordeling materiaalrisico	Zeer laag materiaalrisico en/of zeer lage kans op vezelvrijgave

Gebondenheid	Categorie 1: hechtgebonden in oorsprong
Asbestsoort (vezeltype)	Alleen chrysotiel aanwezig
Asbestconcentratie	Laag (< 50%)
Afschermingsgraad van het gehele materiaal	Geheel of deels vrij aan de binnenlucht, maar geen contact met binnenluchtstromen
Toestand van het materiaal	Onbeschadigd, niet verweerd

Zorgvuldig beheren

- Zorg voor een veilig beheer. Vermijd het beschadigen van het asbestmateriaal. Controleer de toestand jaarlijks op wijzigingen.
- Voer bijkomende staalname(s) uit.

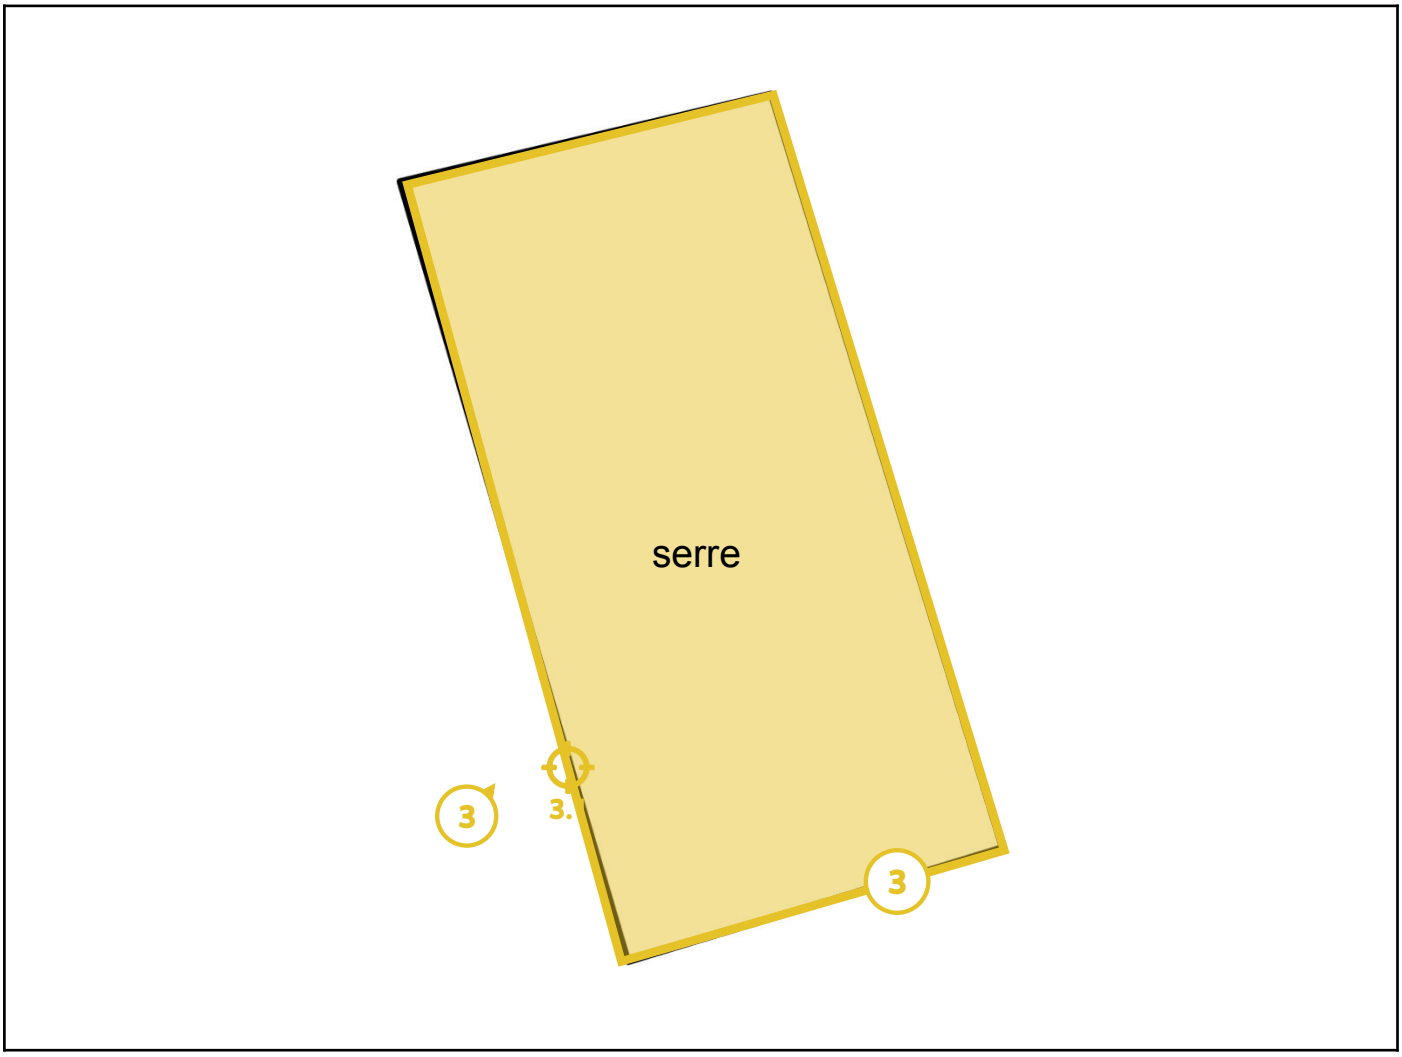
Plan 2.1: serre

Beschrijving	Type	Actie
3. kit serre	Asbestmateriaal	Zorgvuldig beheren
3.1 Code: g4204	Puntmonster	-

Fiche 3: kit serre

Eindbeoordeling materiaalrisico	Laag materiaalrisico en/of verlaagde kans op vezelvrijgave

Gebondenheid	Categorie 1: hechtgebonden in oorsprong
Asbestsoort (vezeltype)	Alleen chrysotiel aanwezig
Asbestconcentratie	Laag (< 50%)
Afschermingsgraad van het gehele materiaal	Geheel of deels vrij aan de buitenlucht, maar geen contact met binnenlucht
Toestand van het materiaal	Licht beschadigd, licht verweerd. Intacte calciumsilicaatplaat of materiaal met categorie 3-gebondenheid

#	Type	Referentie	Resultaat
3.1	Puntmonster	g4204	Chrysotiel

Zorgvuldig beheren

- Zorg voor een veilig beheer. Vermijd het beschadigen van het asbestmateriaal. Controleer de toestand jaarlijks op wijzigingen.

- Eenvoudige handelingen: mag via doe-het-zelf of door werknemer(s) met opleidingsattest eenvoudige handelingen
  omdat het hechtgebonden is
