# Asbestinventarisattest

Borreshoefstraat 85, 3650 Dilsen-Stokkem

Attestnummer : **20260624-000411.000**
Uitgegeven op : **24.06.2026**
Geldig tot : **Onbeperkt** (tenzij de toestand wijzigt)

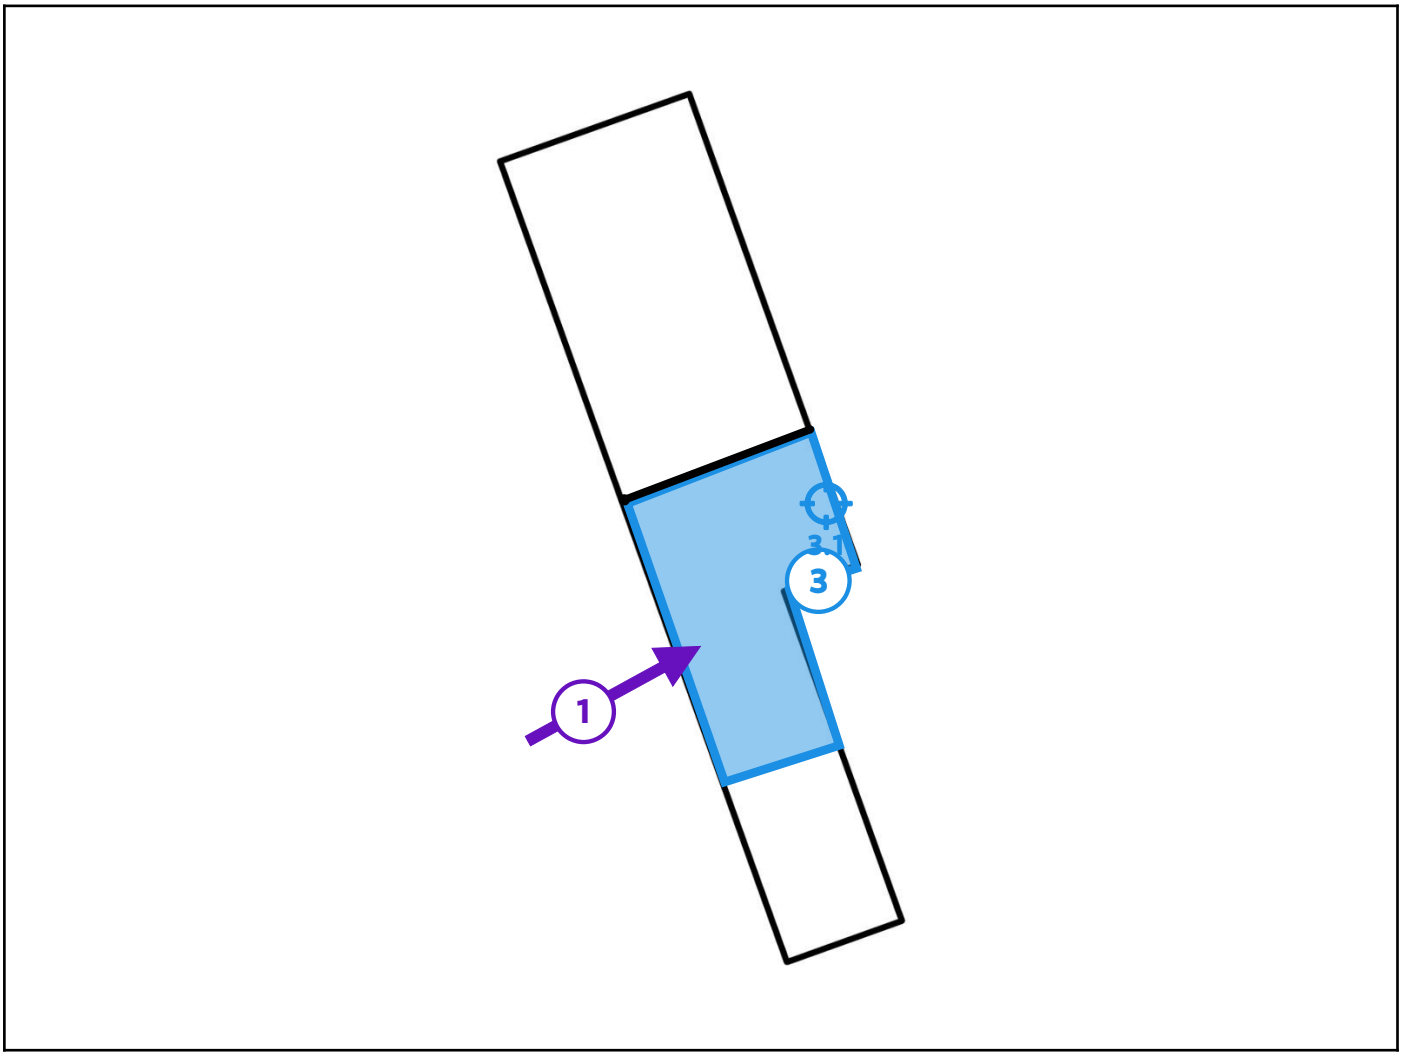
# Plan 1.1: Hoofdgebouw plan

| Beschrijving | Type | Actie |
|---|---|---|
| 1. Binnenkant schouwdelen | Beperking | - |
| 3. Roofing | Geen asbest | - |

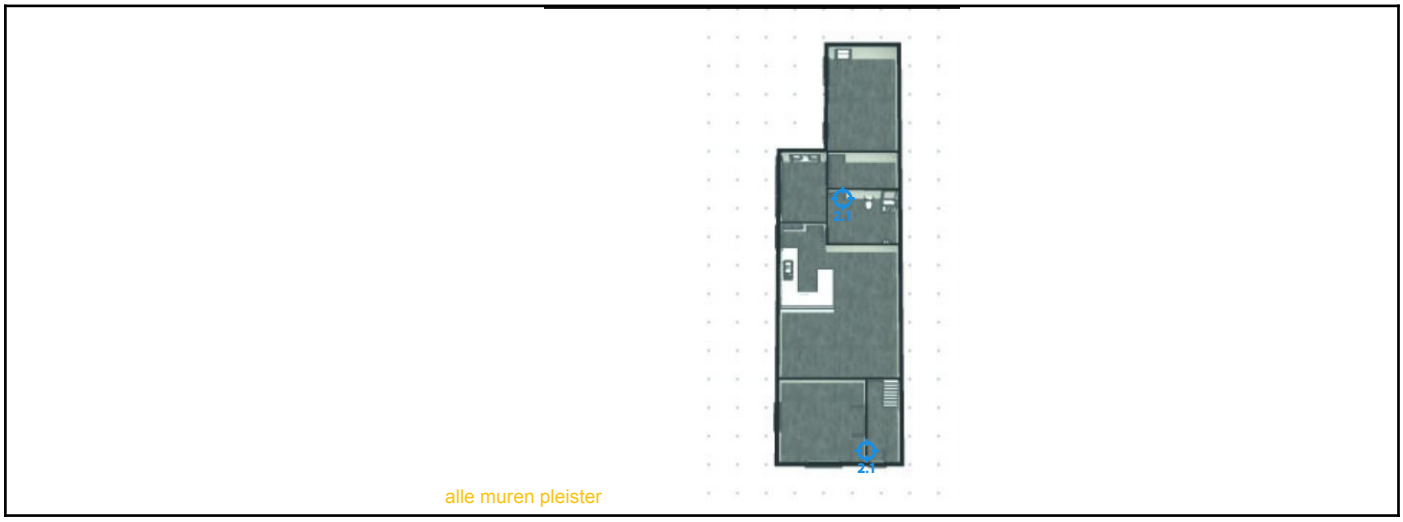
# Plan 1.2: Knipsel2

| Beschrijving | Type | Actie |
|---|---|---|
| 2. Pleisterwerk muren | Geen asbest | - |

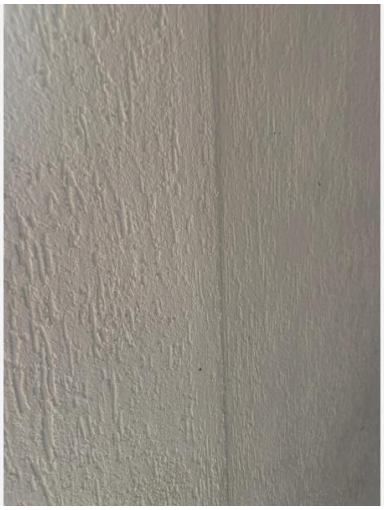
# Fiche 2: Pleisterwerk muren

Geen asbest

| # | Type | Referentie | Resultaat |
|---|---|---|---|
| 2.1 | Mengmonster | 1 | Geen asbest |

| **Bindmiddel van materiaal** | Gips - kalk |
| **Gebondenheid op basis van bindmiddel** | Niet-hechtgebonden |
| **Hoeveelheid (oppervlakte - dikte - aantal)** | • 200,00 $m^2$ - 1,00 cm - 1 stuk |

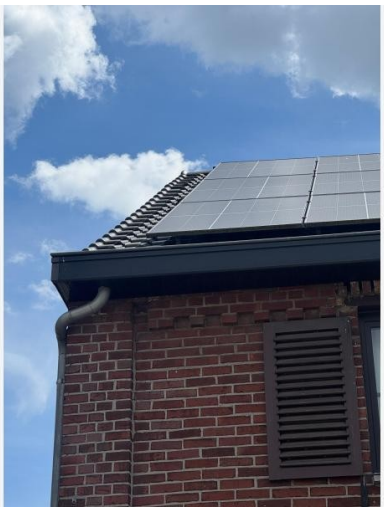
## Fiche 4: Dakbedekking (niet-asbestverdacht)

| Beschrijving | Notitie | Terug te vinden op plannen |
|---|---|---|
| Fiche 4: Dakbedekking (niet-asbestverdacht) | standaard dakpannen | - |
