Verslag huishoudelijke elektrische installatie op laagspanning en zeer lage spanning

Referentie: **007-20260423-02**	Datum controle: **23/04/2026**
Keurder: **007**

Eigenaar:	**Onbekend**	EAN-code:	**Onbekend**
Adres installatie:	**Talingpark 7, 3600 - Genk**	Nummer teller(s):	**1lgz0469755175**
		Distributienetbeheerder installatie:	**Fluvius**

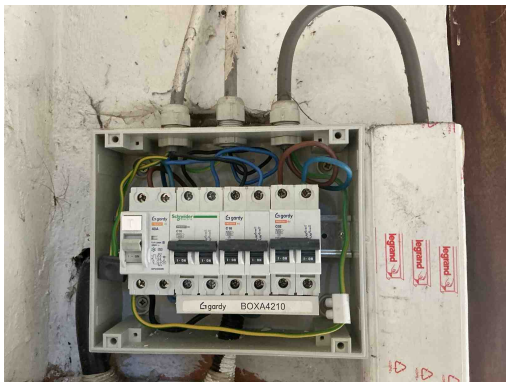
B17 - De voedingsspanning is niet op elk bord vermeld (Boek 1: 3.1.3.3).
Opmerking: Oa elk bord

B18 - Het volgnummer is niet op elk bord vermeld (Boek 1: 3.1.3.3).
Opmerking: Oa elk bord

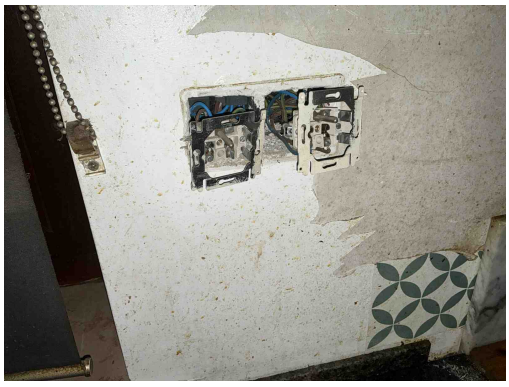
T21 - Het elektrisch materieel is niet geplaats volgens de voorschriften van de fabrikant/ regels van goed vakmanschap . (Boek 1: 1.4.1.3)
Opmerking: Oa Ophangvijzen bord 1, contactdozen, schakelaars

C28 - Niet gebruikte leidingen onder spanning zijn niet op een degelijke manier geïsoleerd of verwijderd (Boek 1: 4.2.1.1).
Opmerking: Oa woonkamer

C21 - Het gebruik van geleiders van het type VOB, zonder bijkomende afscherming is niet toegestaan (Boek 1: 5.2.9.6).
Opmerking: Oa heel de woning

T10 - Bepaalde contactdozen en/of schakelaars zijn niet degelijk bevestigd (Boek 1: 1.4.1.3).
Opmerking: Oa hele beneden verdieping

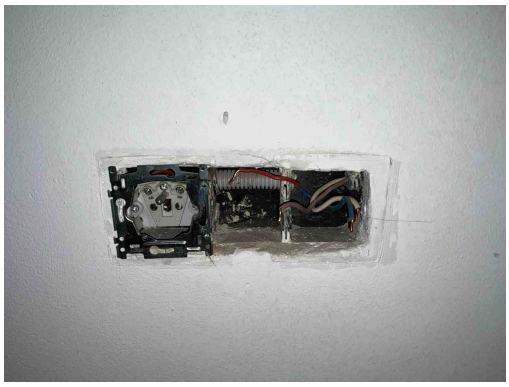
T21 - Het elektrisch materieel is niet geplaats volgens de voorschriften van de fabrikant/ regels van goed vakmanschap . (Boek 1: 1.4.1.3)
Opmerking: Oa Ophangvijzen bord 1, contactdozen, schakelaars

T23 - Het elektrisch materiaal is beschadigd. (Boek 1: 1.4.1.3).
Opmerking: Oa keuken, woonkamer

C21 - Het gebruik van geleiders van het type VOB, zonder bijkomende afscherming is niet toegestaan (Boek 1: 5.2.9.6).
Opmerking: Oa heel de woning

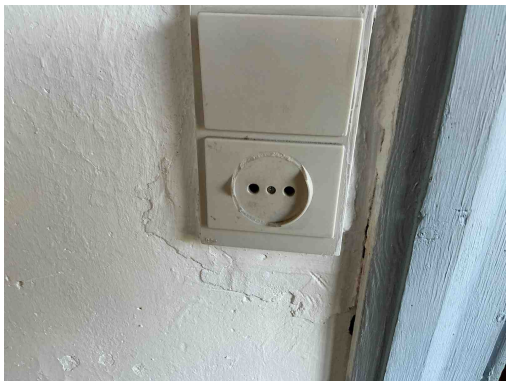
C28 - Niet gebruikte leidingen onder spanning zijn niet op een degelijke manier geïsoleerd of verwijderd (Boek 1: 4.2.1.1).
Opmerking: Oa woonkamer

T02 - Gevaar voor rechtstreekse aanraking: genaakbare delen onder spanning (Boek 1: 4.2.2).
Opmerking: Oa woonkamer

C21 - Het gebruik van geleiders van het type VOB, zonder bijkomende afscherming is niet toegestaan (Boek 1: 5.2.9.6).
Opmerking: Oa heel de woning
