Asbestinventarisattest

Malpertuussingel 36, 9070 Destelbergen

Attestnummer : **20260918-000187.000**
Uitgegeven op : **18.09.2026**
Geldig tot : **18.09.2031**

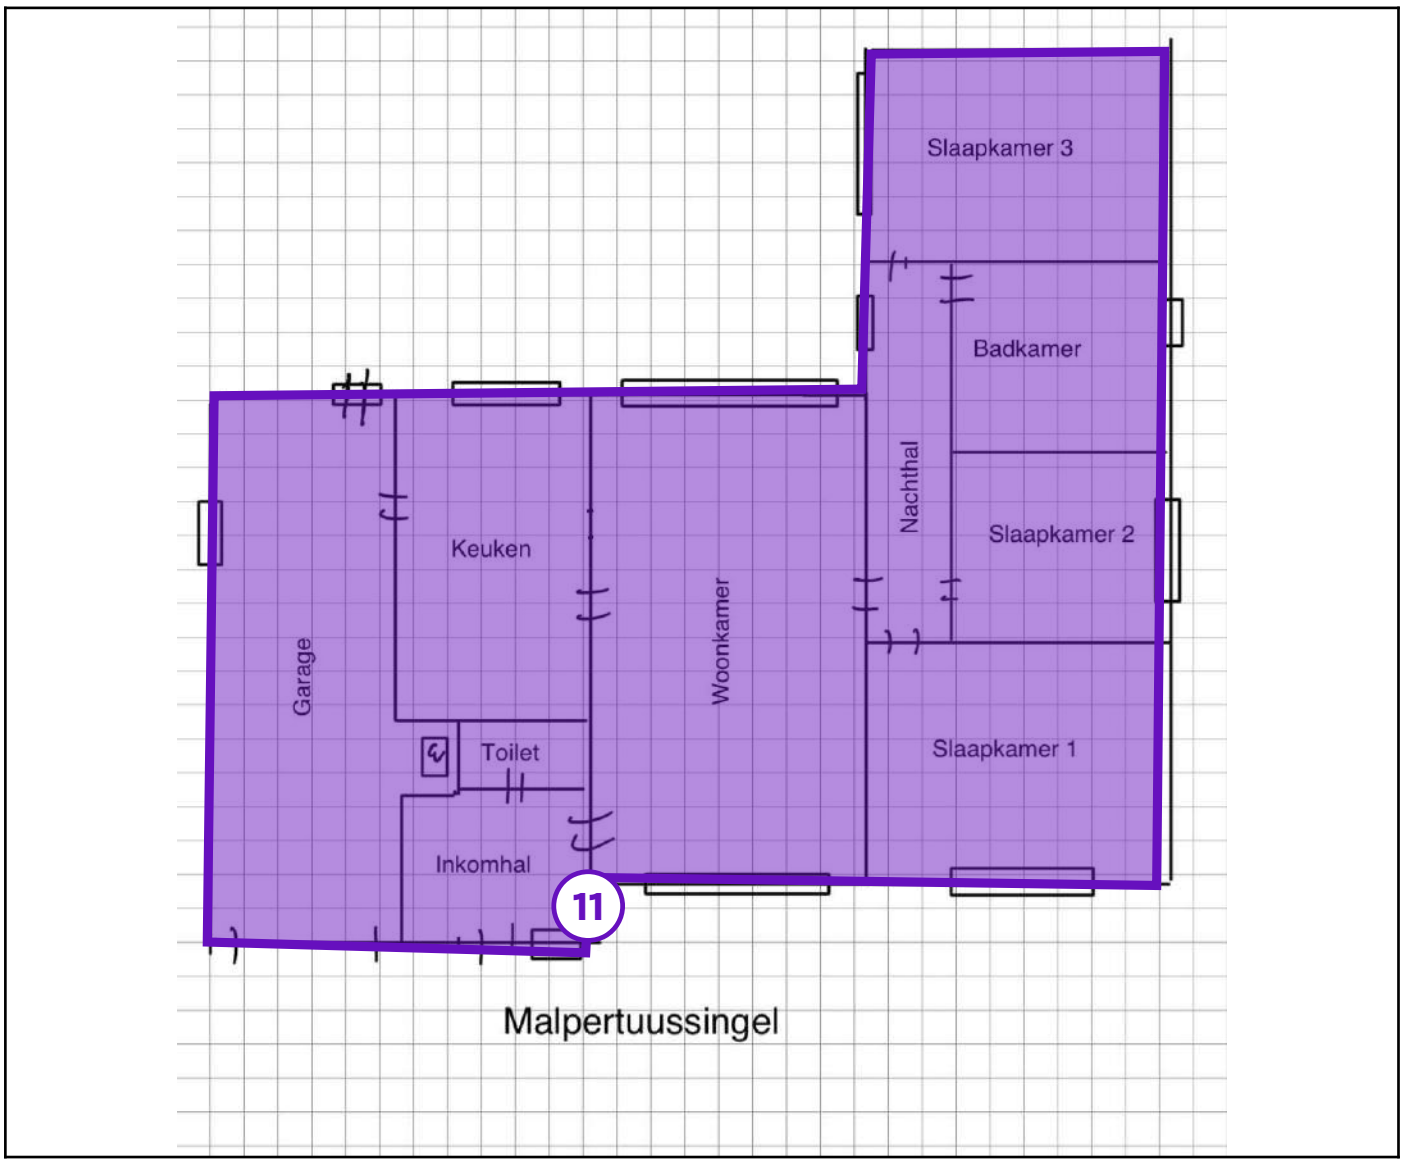
Plan 1.1: Gelijkvloers

Beschrijving	Type	Actie
11. Tegellijm onder vloertegels	Advies	-

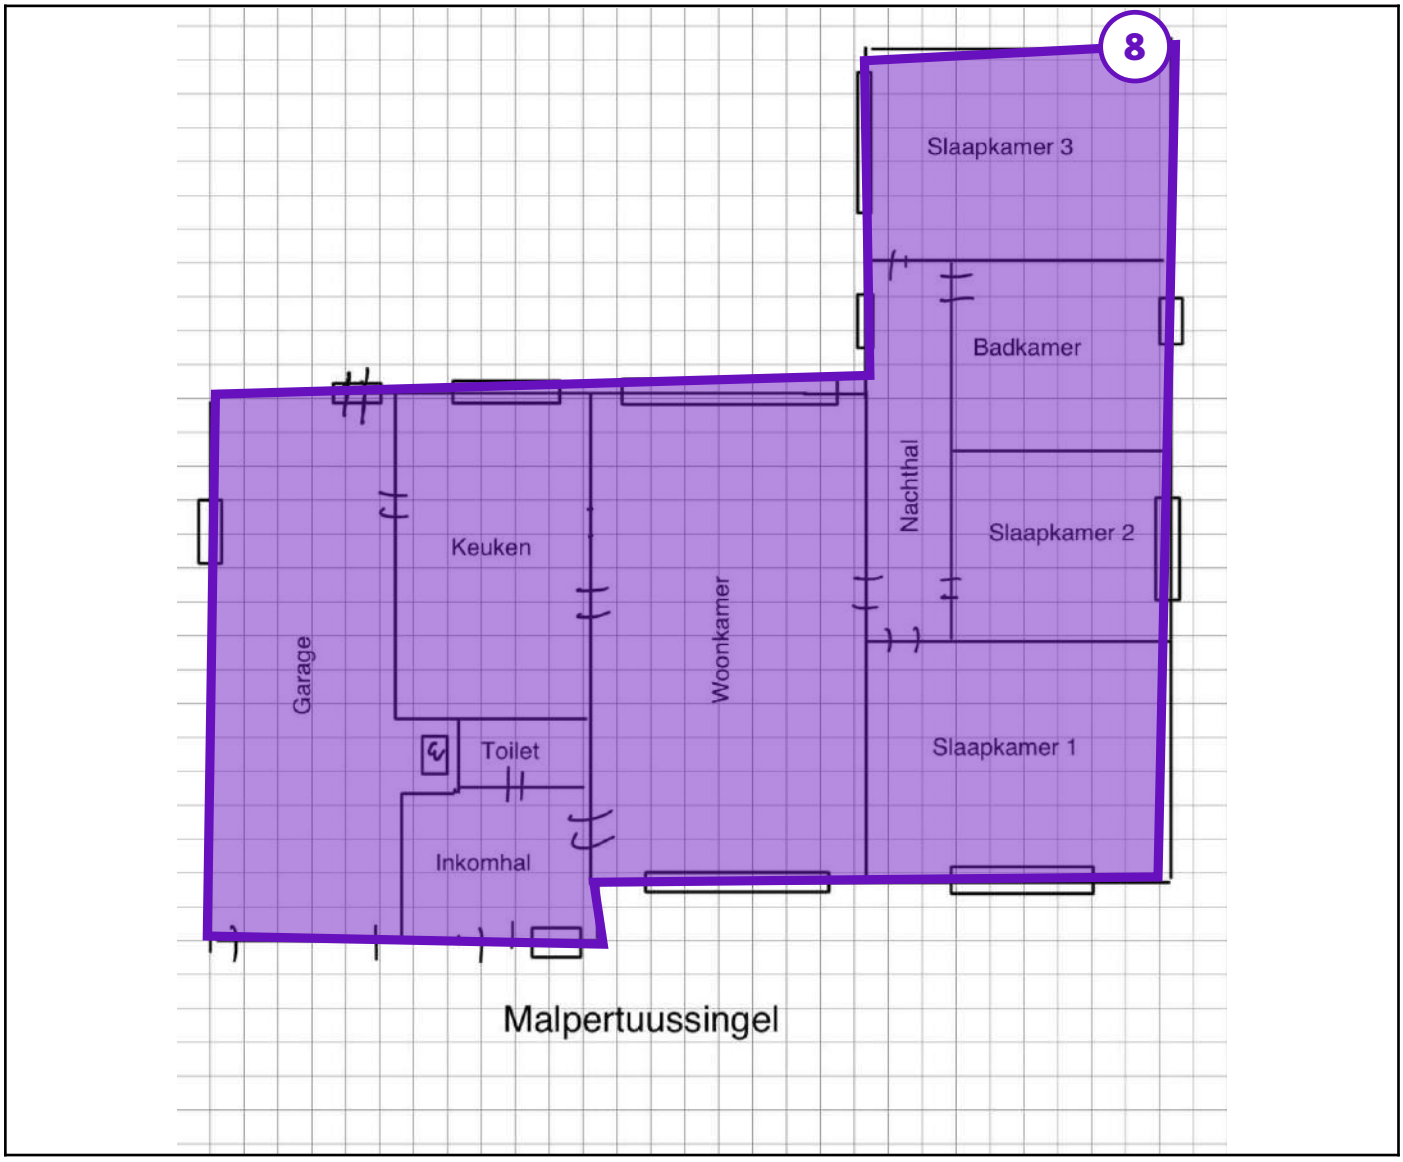
Plan 1.2: Gelijkvloers

Beschrijving	Type	Actie
8. Plafondafwerking in gipskarton/hout	Advies	-

Het plafond bestaat uit niet-asbestverdachte gipskartonplaten/hout platen . Zonder destructie is het niet mogelijk om na te gaan of er asbestverdachte materialen aanwezig zijn achter de gipskartonplaten/hout platen.

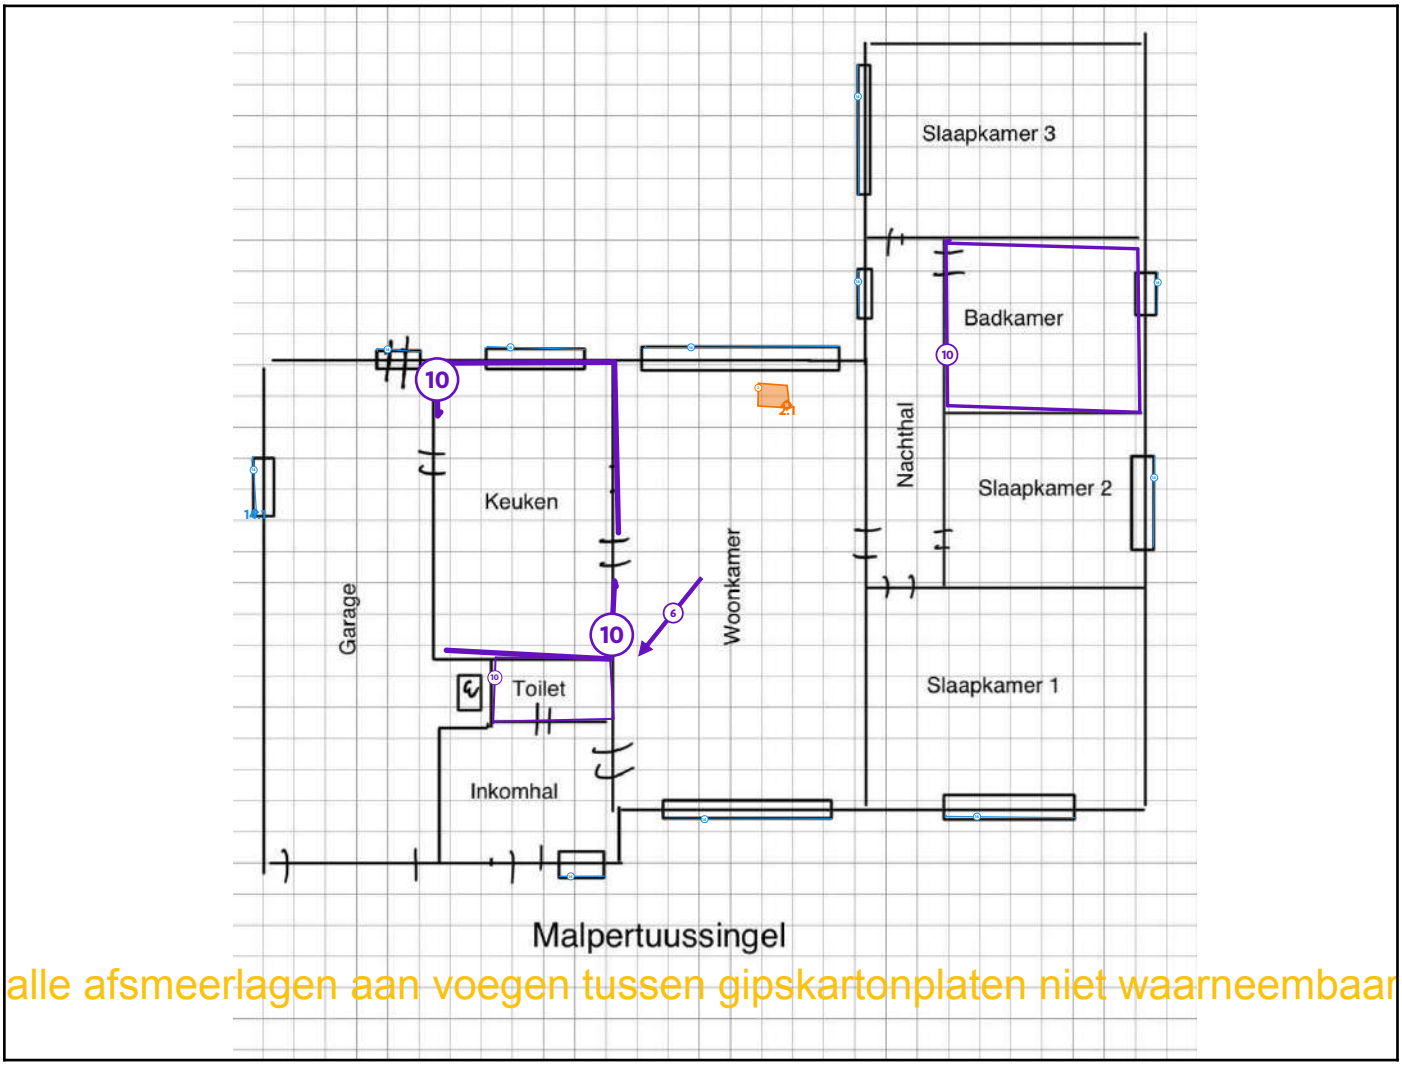
Plan 1.3: Gelijkvloers

Beschrijving	Type	Actie
2. Ontdreuningsplaat/anti-dreunplaat onder spoelbak	Asbestmateriaal	Verwijderen
2.1 Code: M03	Puntmonster	-
6. Dichtingskoord (Niet verdacht)	Advies	-
9. Afsmeerlagen aan voegen tussen gipskartonplaten	Advies	-
10. Tegellijm achter wandtegels & plinten	Advies	-
14. Mastiek/kit tussen muur en profiel buiten	Geen asbest	-

Eindbeoordeling materiaalrisico	Verhoogd materiaalrisico en/of verhoogde kans op vezelvrijgave

Gebondenheid	Categorie 1: hechtgebonden in oorsprong
Asbestsoort (vezeltype)	Crocidoliet aanwezig
Asbestconcentratie	Laag (< 50%)
Afschermingsgraad van het gehele materiaal	Geheel of deels vrij aan de binnenlucht, maar geen contact met binnenluchtstromen
Toestand van het materiaal	Licht beschadigd, licht verweerd. Intacte calciumsilicaatplaat of materiaal met categorie 3-gebondenheid

#	Type	Referentie	Resultaat
2.1	Puntmonster	M03	Crocidoliet

Beschrijving	Ontdreuningsplaat/anti-dreunplaat onder spoelbak
Omgeving	Binnen
Primaire drager	Sanitaire infrastructuur en uitrusting (toe- en afvoer)
Asbestmateriaal	Bitumen onder spoelbak
Bindmiddel van asbestmateriaal	Bitumen (roofing, teer, asfalt)
Gebondenheid op basis van bindmiddel	Hecht
Hoeveelheid (gewicht - aantal)	• 0,20 kg - 1 stuk
Totaal gewicht	0,20 kg
Eenvoudig bereikbaar	Ja
Bevestigingswijze	• Verlijmd, ingegoten, versmeerd
Identificatiemethode	Een monstername door de asbestdeskundige met laboanalyse door een asbestlabo.
Destructieve handeling voor identificatie	Nee
Opmerking	De hoeveelheid betreft een schatting.

- Zorg voor een veilig beheer. Vermijd het beschadigen van het asbestmateriaal. Controleer de toestand jaarlijks op wijzigingen.

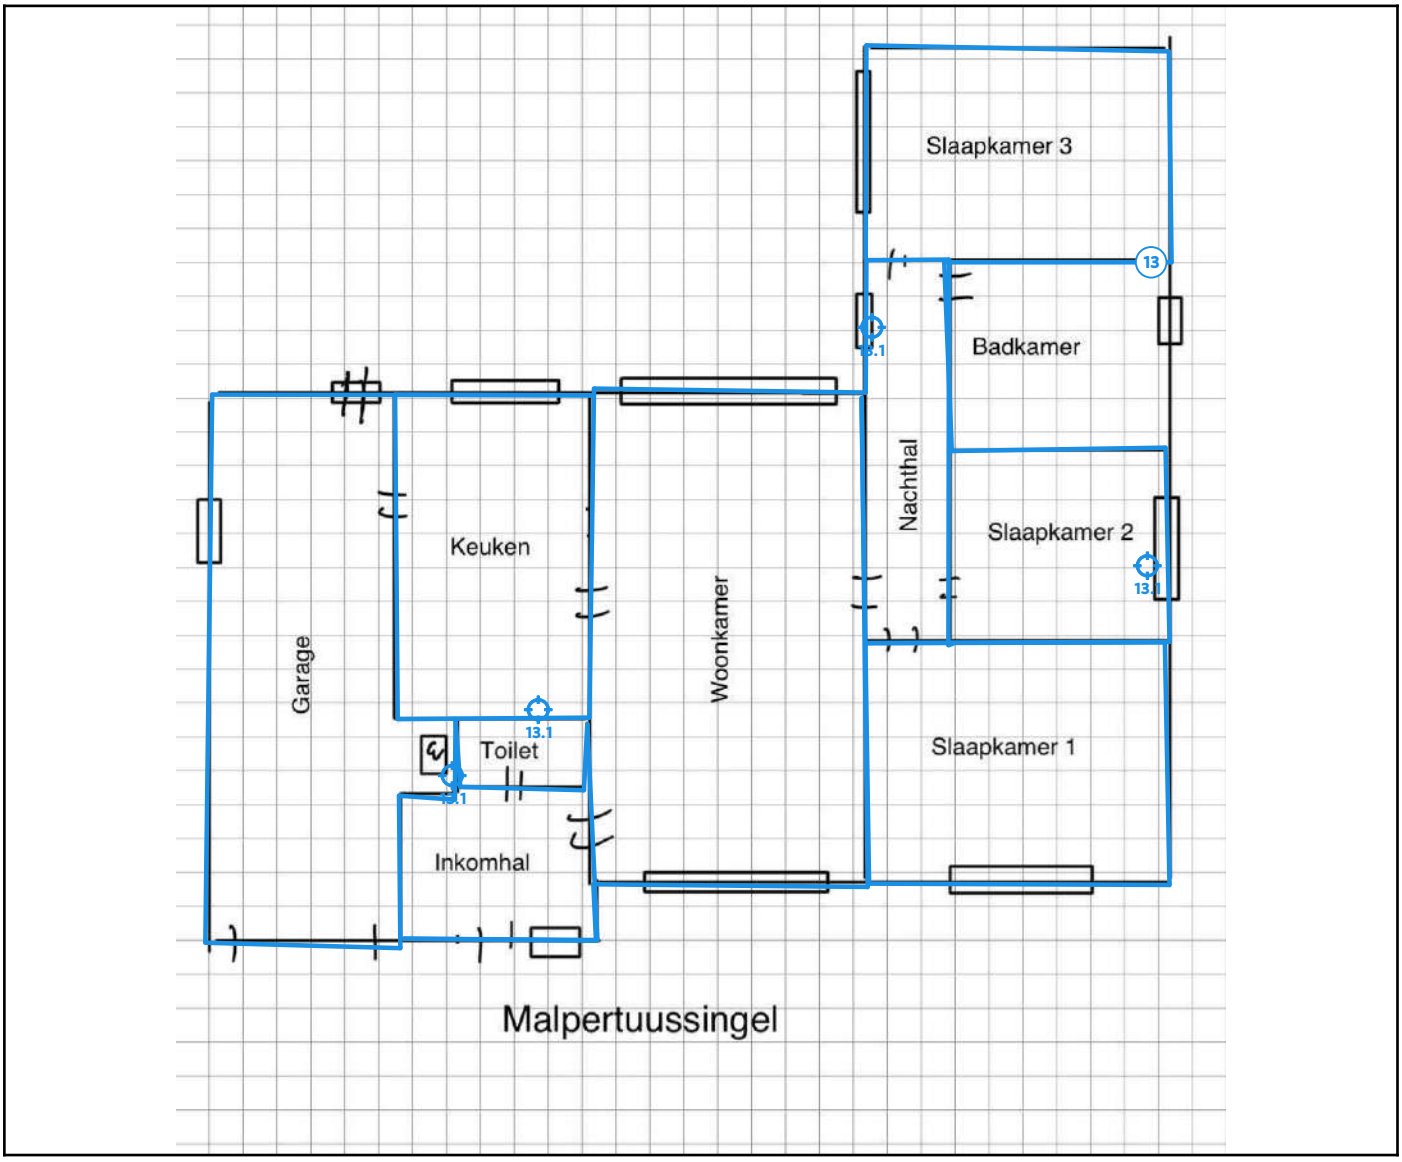
Plan 1.4: Gelijkvloers

Beschrijving	Type	Actie
13. Pleisterwerk wanden	Geen asbest	-
13.1 Code: M02	Mengmonster	-

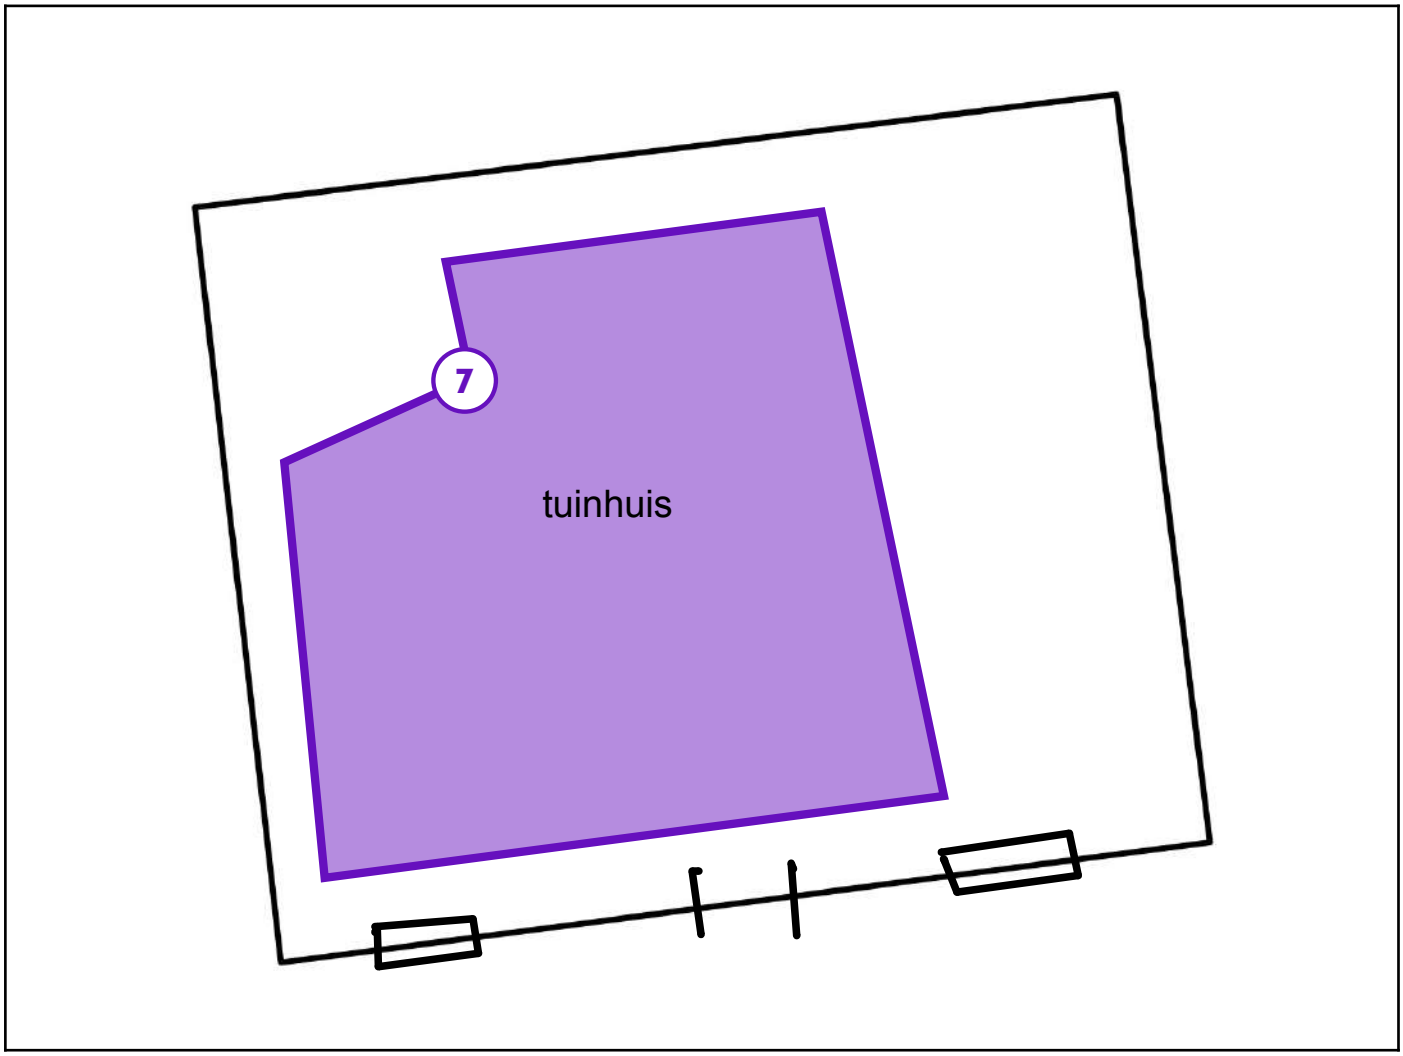
Plan 2.1: Tuinhuis

Beschrijving	Type	Actie
7. Vloerbekleding rubber- Niet verdacht	Advies	-

De aanwezige vloerbekleding is niet asbestverdacht. De onderliggende laag was echter niet inspecteerbaar zonder destructie tijdens de inspectie. Mogelijk is de onderliggende laag asbestverdacht.

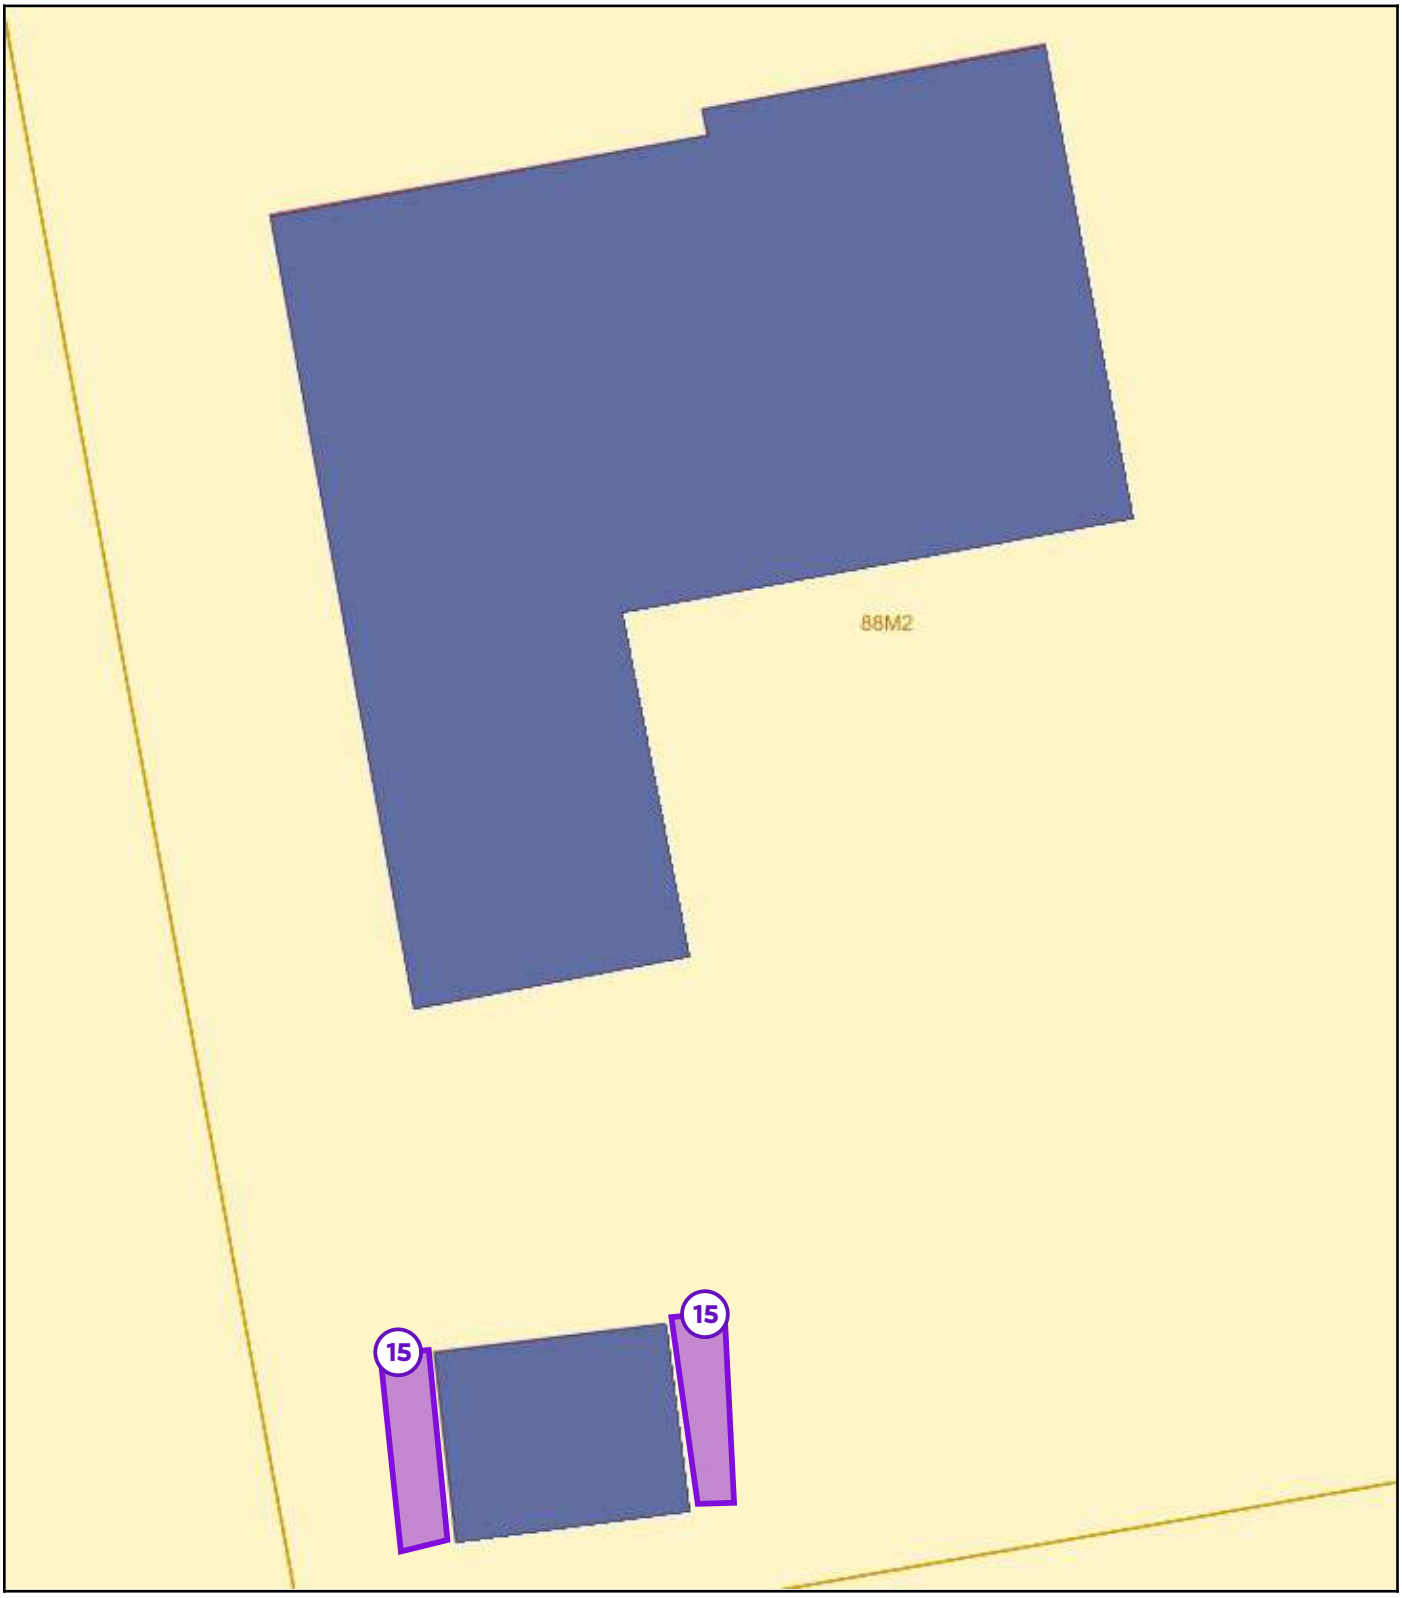
Plan 3.1: Afdruipzones/afvloeizones

15. Afdruipzone dakbedekking	Afdruipzone/afvloeizone	-
