Asbestinventarisattest

Fort Bedmarstraat 21, 9170 Sint-Gillis-Waas

Attestnummer : **20261013-000478.000**
Uitgegeven op : **13.10.2026**
Geldig tot : **13.10.2036**

Niet-asbestveilig

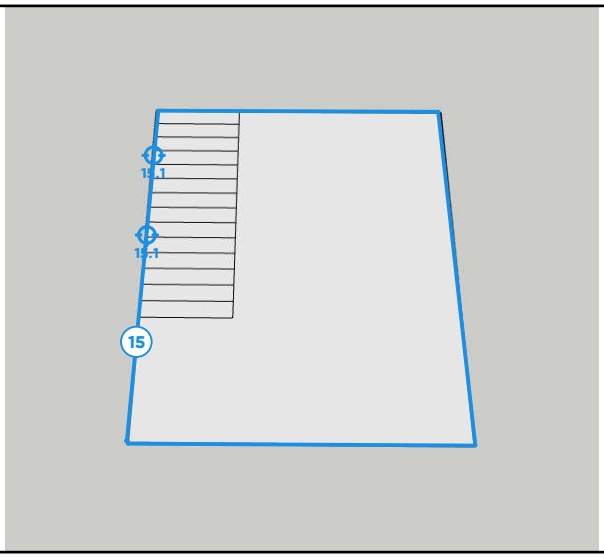
Plan 1.1: kelder

Beschrijving	Type	Actie
15. cementering binnen	Geen asbest	-
15.1 Code: FB3	Mengmonster	-

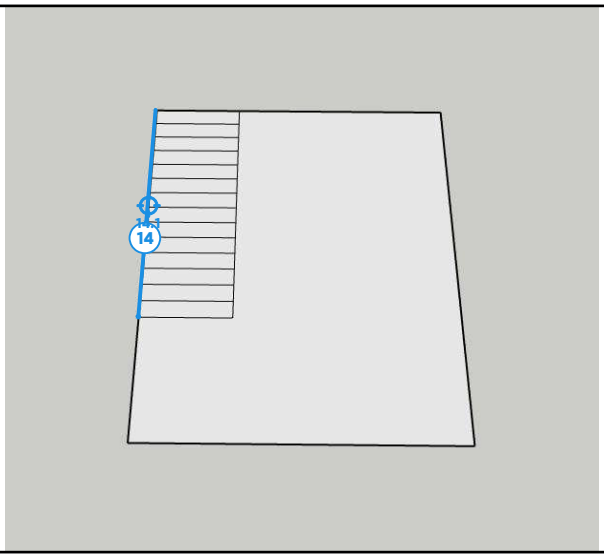
Plan 1.2: kelder

Beschrijving	Type	Actie
14. Pleisterwerk wanden	Geen asbest	-
14.1 Code: FB1	Mengmonster	-

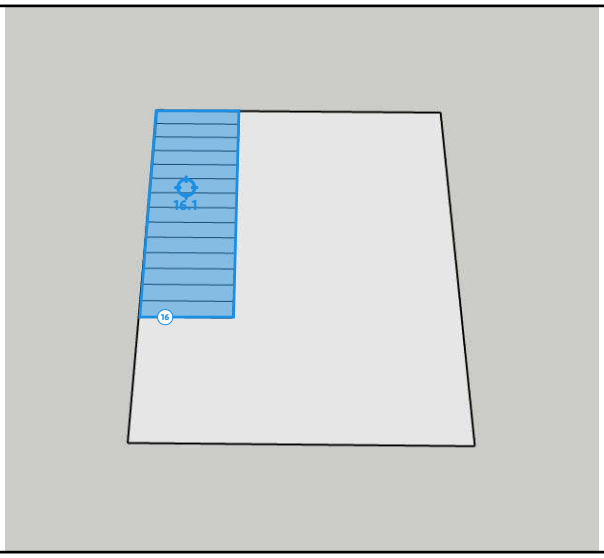
Plan 1.3: kelder

Beschrijving	Type	Actie
16. Pleisterwerk plafonds	Geen asbest	-
16.1 Code: FB2	Mengmonster	-

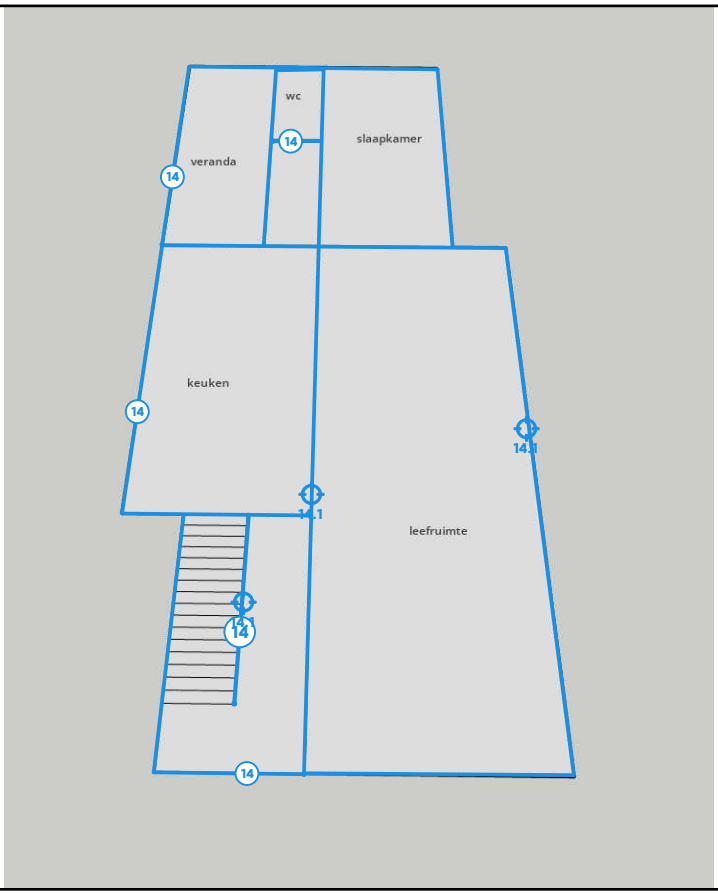
Plan 1.4: gelijkvloers

Beschrijving	Type	Actie
14. Pleisterwerk wanden	Geen asbest	-
14.1 Code: FB1	Mengmonster	-

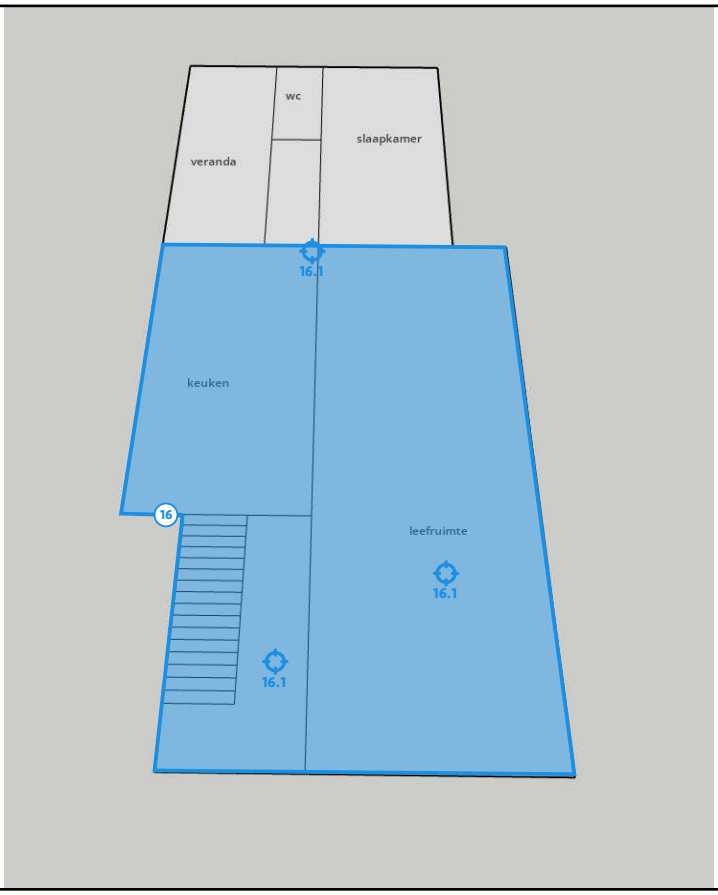
Plan 1.5: gelijkvloers

Beschrijving	Type	Actie
16. Pleisterwerk plafonds	Geen asbest	-
16.1 Code: FB2	Mengmonster	-

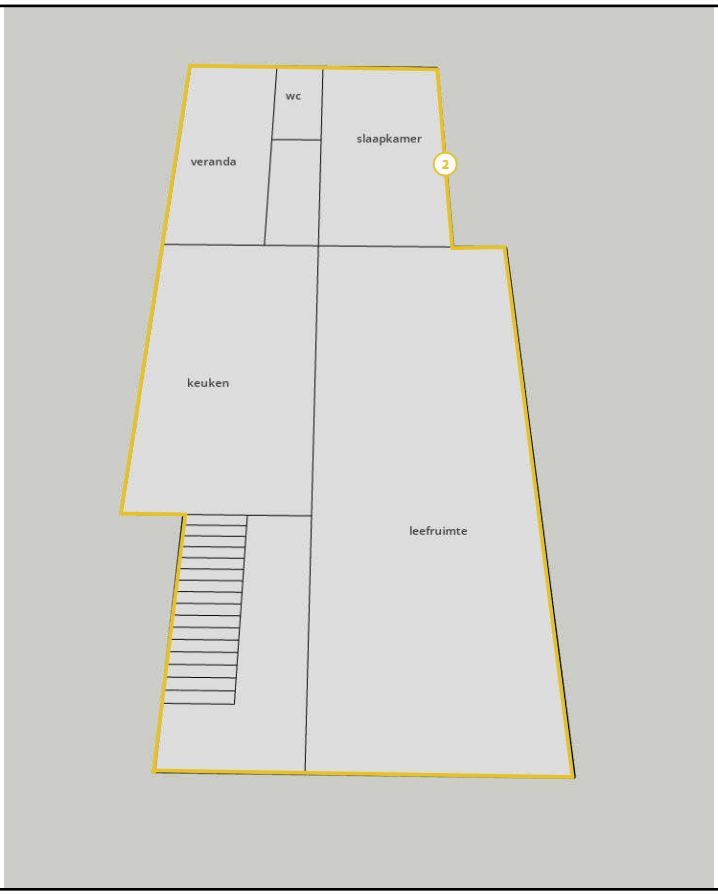
Plan 1.8: gelijkvloers

Beschrijving	Type	Actie
2. Mastiek (Tussen profiel en wand/vensterbank)	Asbestmateriaal	Zorgvuldig beheren

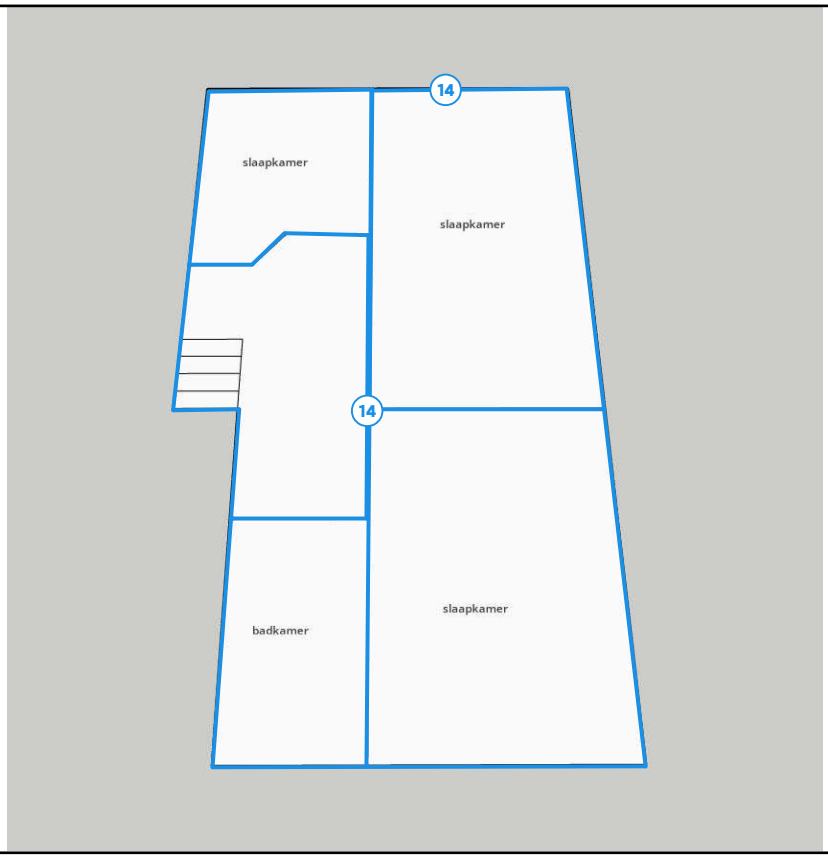
Plan 1.9: verdieping

Beschrijving	Type	Actie
14. Pleisterwerk wanden	Geen asbest	-

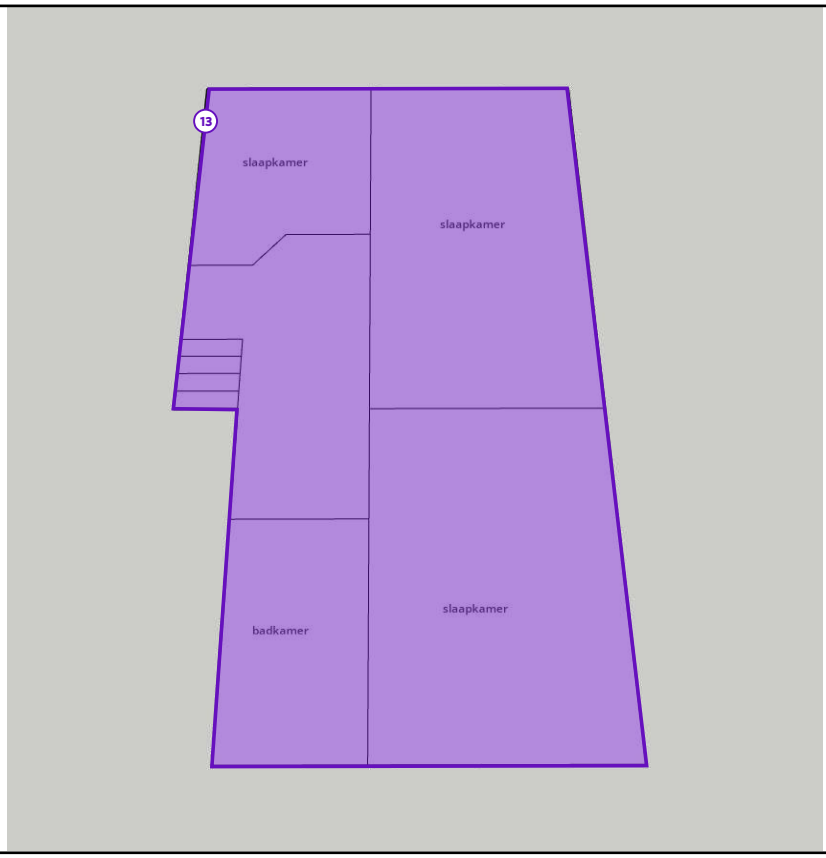
Plan 1.10: verdieping

Beschrijving	Type	Actie
13. Verlaagd plafond	Advies	-

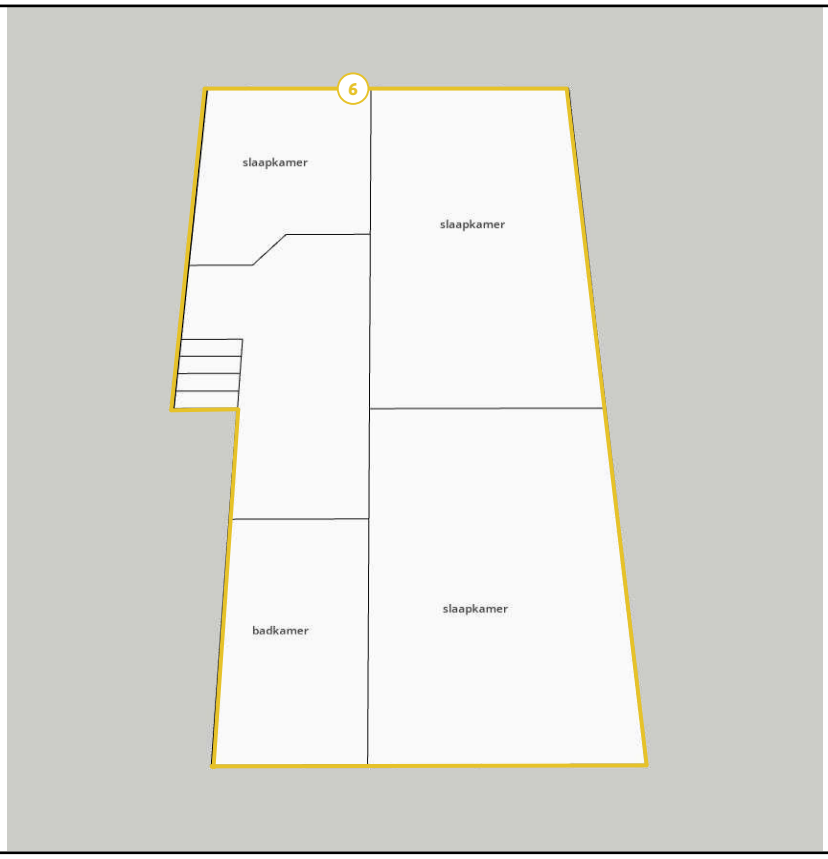
Plan 1.11: verdieping

Beschrijving	Type	Actie
6. Mastiek (tussen profiel en glas)	Asbestmateriaal	Zorgvuldig beheren

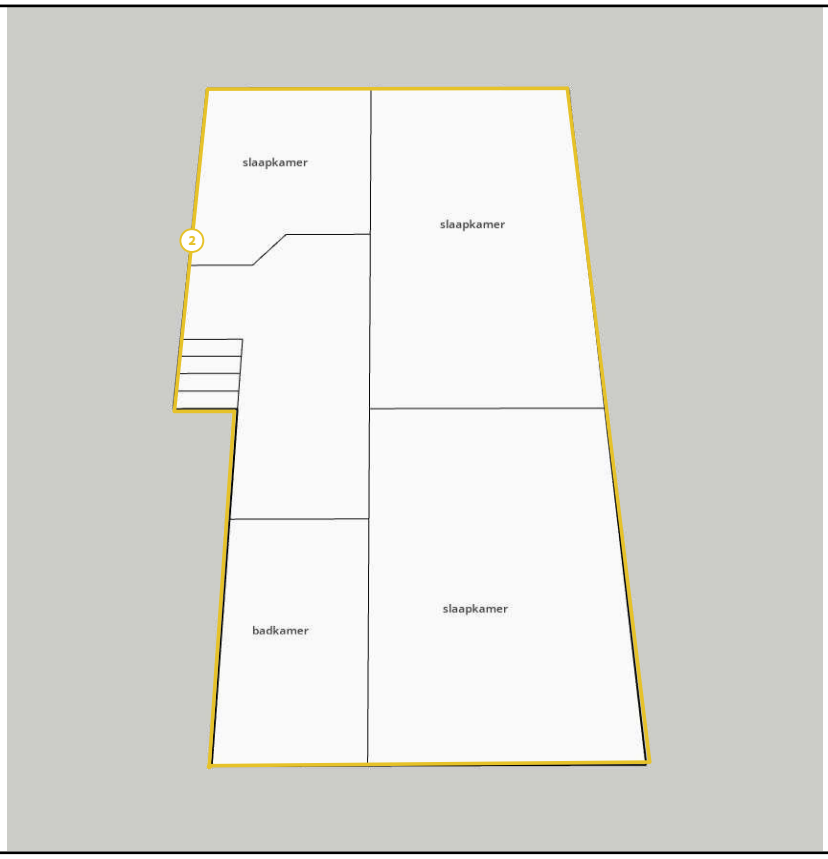
Plan 1.12: verdieping

Beschrijving	Type	Actie
2. Mastiek (Tussen profiel en wand/vensterbank)	Asbestmateriaal	Zorgvuldig beheren

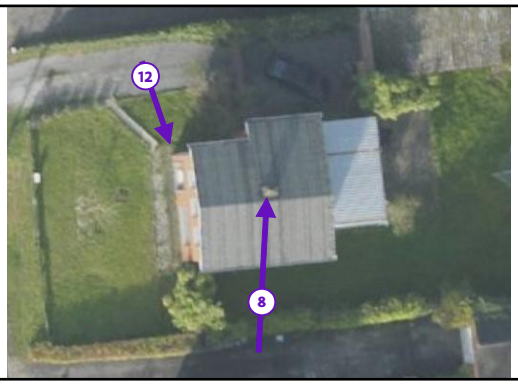
Plan 1.14: bovenaanzicht

Beschrijving	Type	Actie
8. Schouw - Beperkingsfiche	Beperking	-
12. PVC rioleringsbuizen	Advies	-

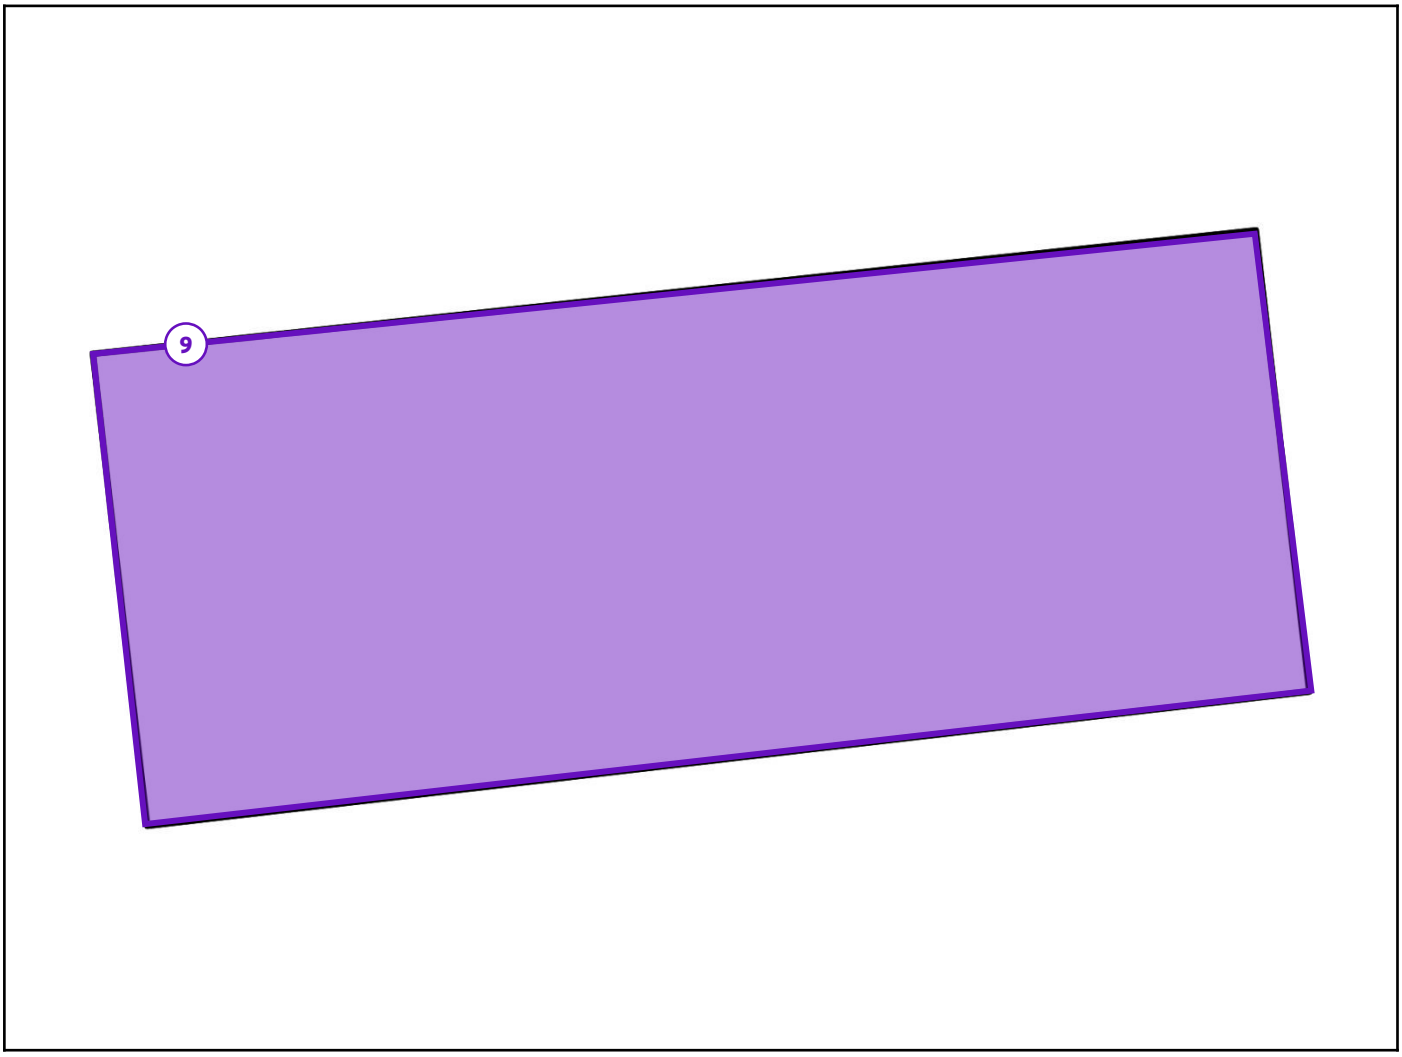
Plan 2.3: Bijgebouw plan

Beschrijving	Type	Actie
9. Slotvaste ruimten	Beperking	-

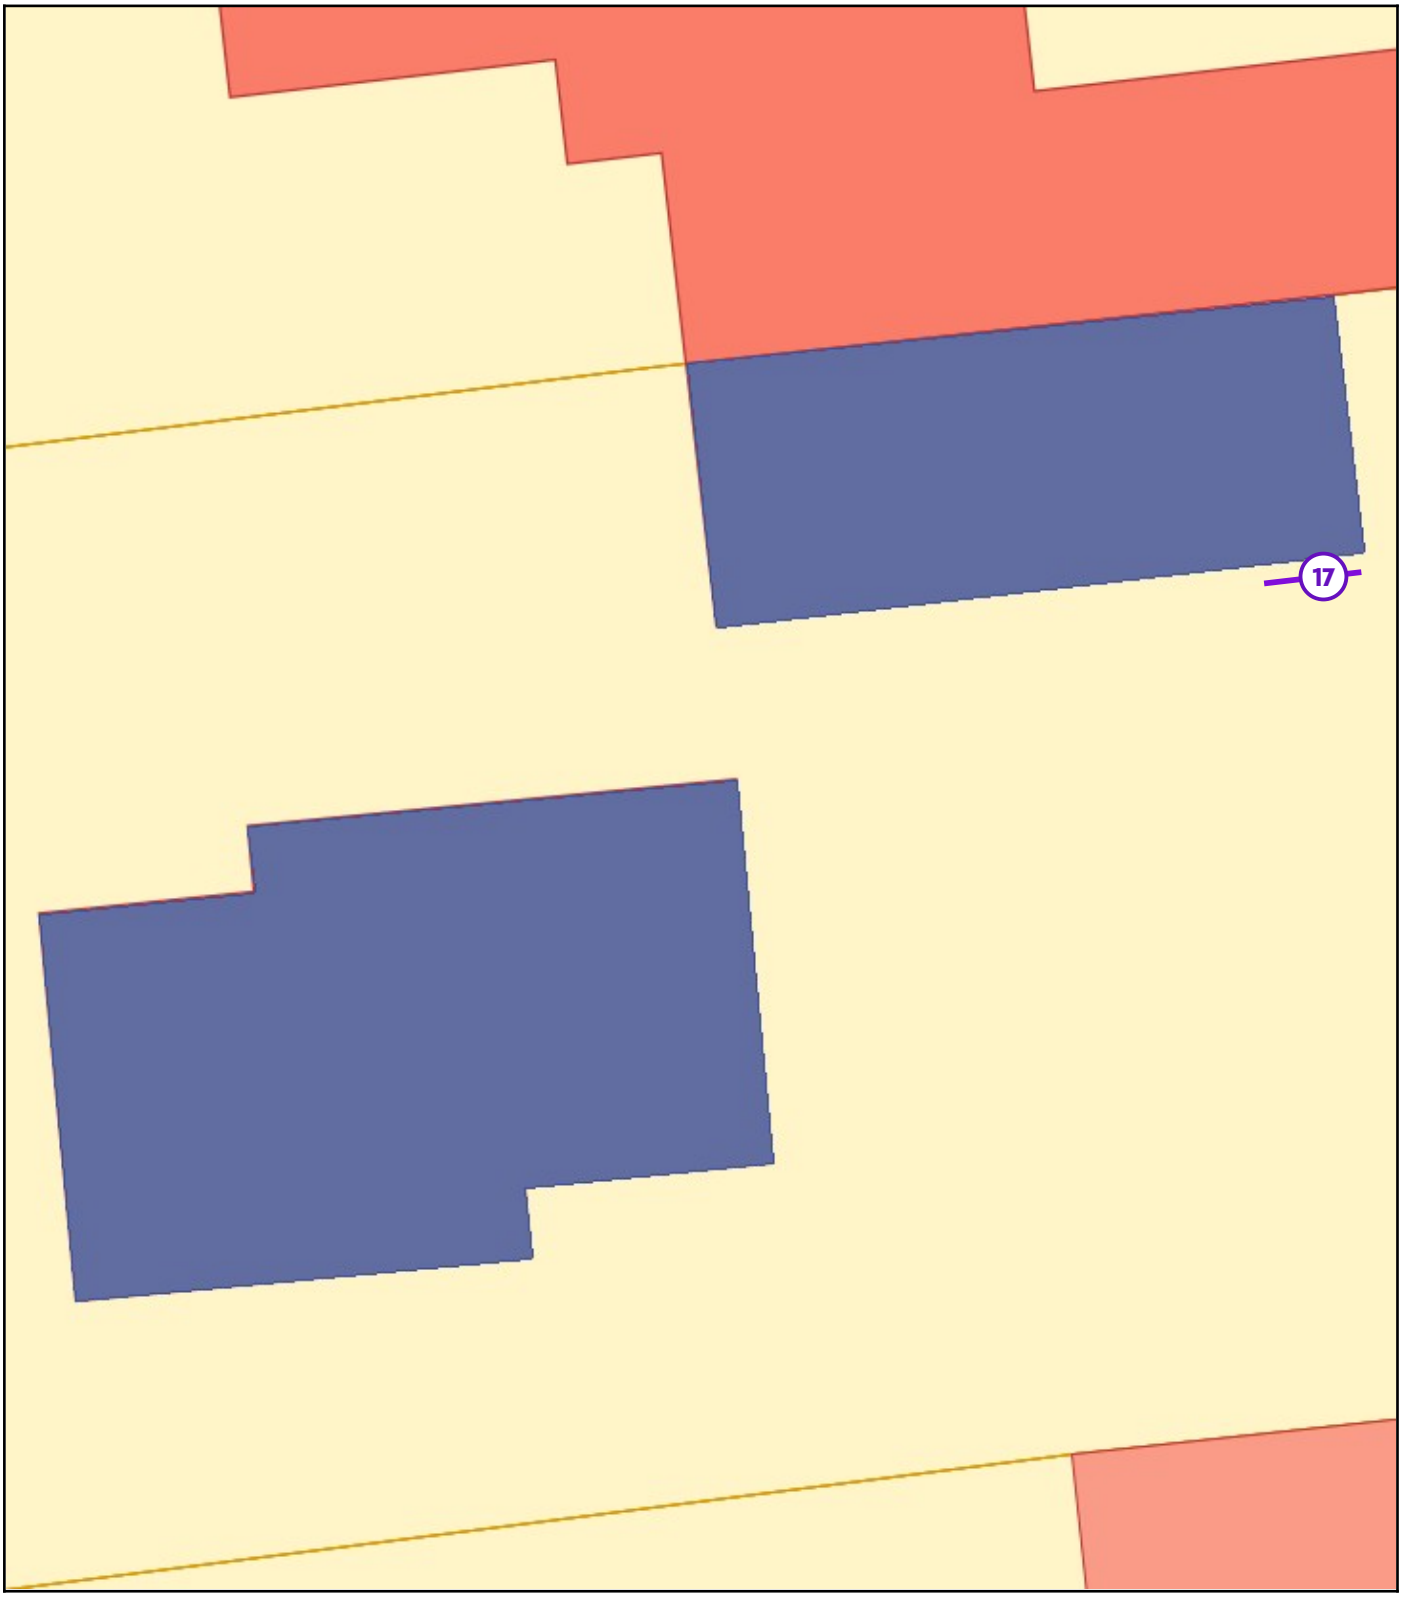
Plan 3.1: Afdruipzones/afvloeizones

17. Afdruipzone golfplaten	Afdruipzone/afvloeizone	-
