Asbestinventarisattest

Peter Benoitstraat 40, 9100 Sint-Niklaas

Attestnummer : **20260908-000078.000**
Uitgegeven op : **08.09.2026**
Geldig tot : **08.09.2036**

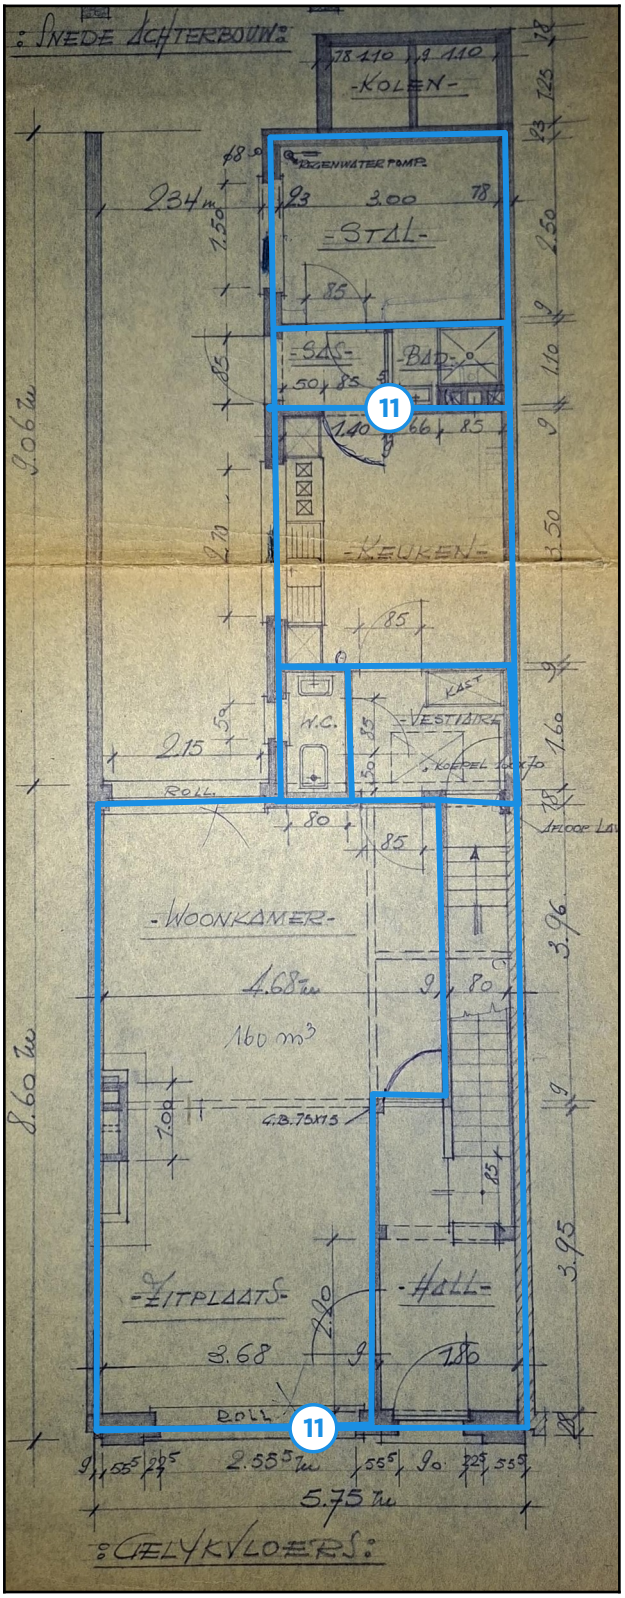
Plan 1.2: Grondplan gelijkvloers

1. Cement-wandplaat deksel	Asbestmateriaal	Verwijderen
2. Cementbuis	Asbestmateriaal	Verwijderen
3. Teller elektriciteit (bakeliet)	Asbestmateriaal	Zorgvuldig beheren
8. Coating spoelbak	Geen asbest	-
8.1 Code: PE3	Puntmonster	-
10. Mastiek (tussen profiel en glas)	Geen asbest	-
10.1 Code: PE5	Puntmonster	-
13. Afwezigheid asbestverdachte stookketels	Overige ruimte of materiaal	-

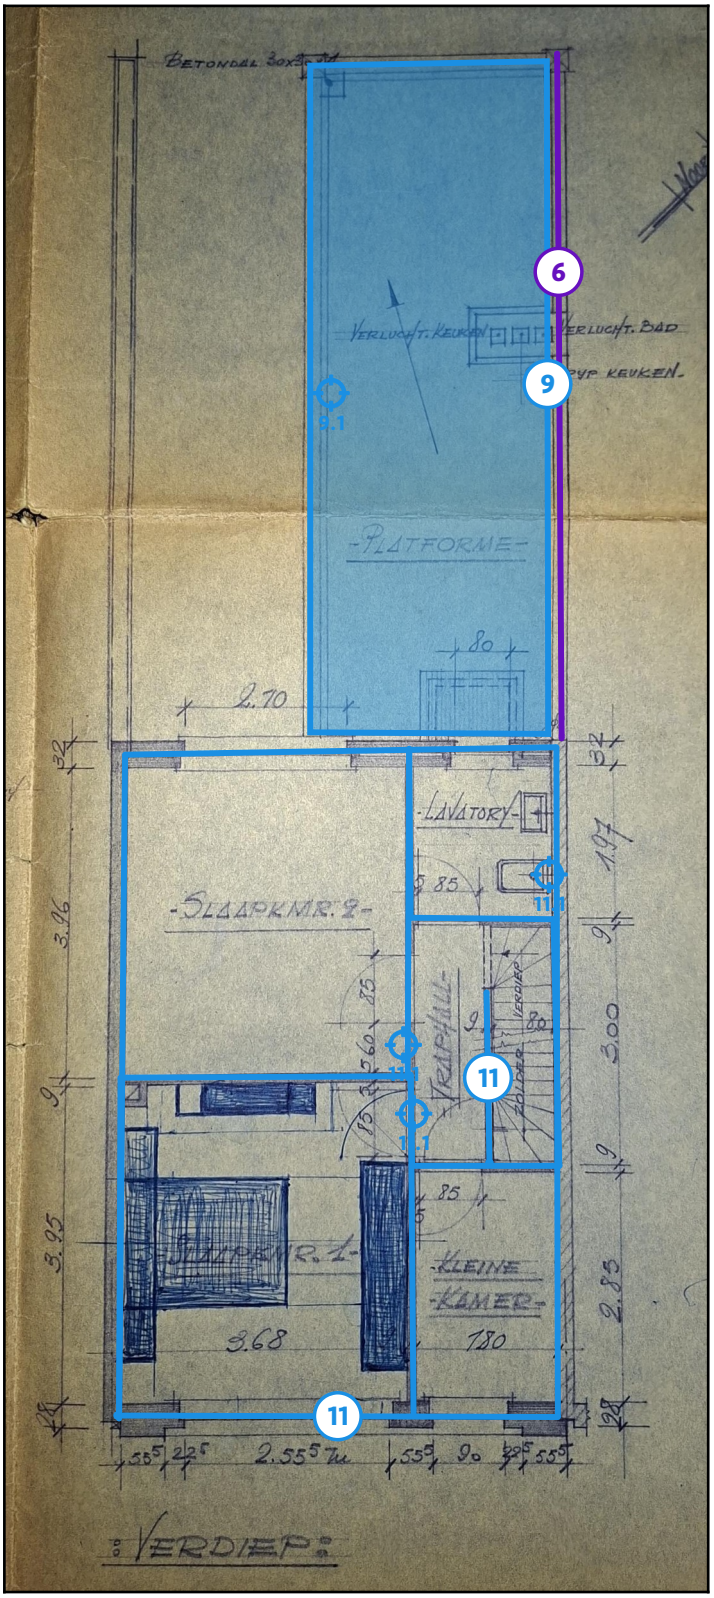
Plan 1.6: Grondplan verdieping

6. Aanpalende gevel met leien	Advies	-
9. Roofing	Geen asbest	-
9.1 Code: PE4	Puntmonster	-
11. Pleisterwerk wanden	Geen asbest	-
11.1 Code: PE1	Mengmonster	-

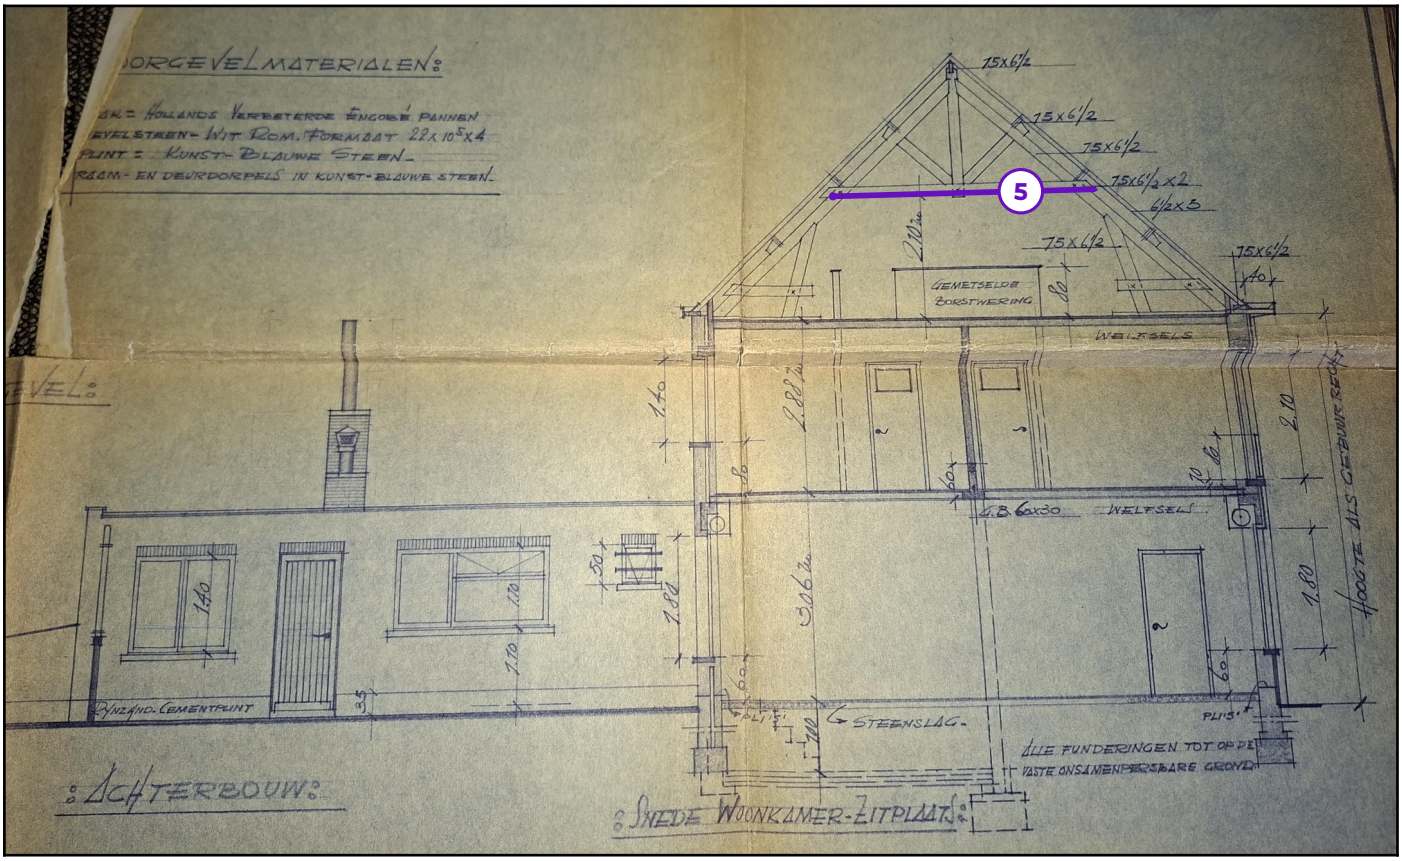
Plan 1.7: Doorsnede woning

Beschrijving	Type	Actie
5. Verlaagd plafond	Advies	-

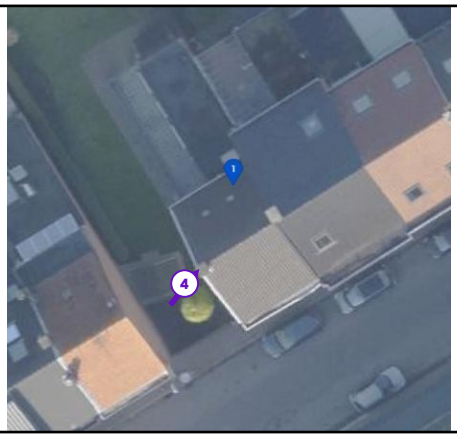
Plan 1.8: Bovenaanzicht woning

Beschrijving	Type	Actie
4. Schouw - Beperkingsfiche	Beperking	-

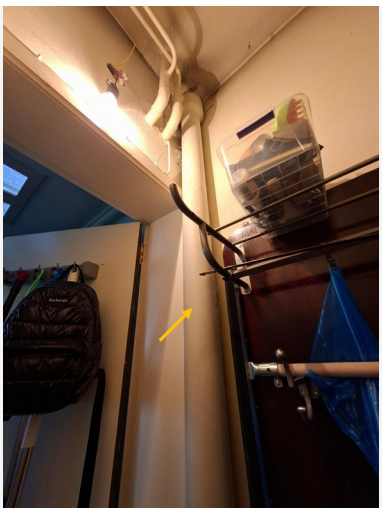
Fiche 2: Cementbuis

Het asbestmateriaal valt onder de mijlpaal van 2040.

Eindbeoordeling materiaalrisico	Verhoogd materiaalrisico en/of verhoogde kans op vezelvrijgave

Beschrijving	Cementbuis
Omgeving	Grenst aan binnen- en buitenlucht
Primaire drager	Schacht-koker (technisch)
Asbestmateriaal	Buis, koker, leiding, pijp, doorvoer
Bindmiddel van asbestmateriaal	Cement
Gebondenheid op basis van bindmiddel	Hecht
Hoeveelheid (lengte - omtrek - dikte - aantal)	• 3,50 m - 45,00 cm - 1,20 cm - 1 stuk
Totaal volume	0,019 m^3
Eenvoudig bereikbaar	Ja
Bevestigingswijze	• Verlijmd, ingegoten, versmeerd
Identificatiemethode	De asbestdeskundige beoordeelt het materiaal als asbestverdacht en dus asbesthoudend, en dit zonder monstername. Motivatie: De opdrachtgever weigert om het materiaal te laten bemonsteren.
Destructieve handeling voor identificatie	Nee
Opmerking	De precieze lengte is onbekend

Verwijderen

- Zorg voor een veilig beheer. Vermijd het beschadigen van het asbestmateriaal. Controleer de toestand jaarlijks op wijzigingen.
- Scherm in afwachting van verwijdering het asbestmateriaal af van luchtstromingen en verstoring: bijvoorbeeld door het te verpakken, te fixeren, af te dekken, signalisatie - afbakening aan te brengen, ...
- Voer bijkomende staalname(s) uit.

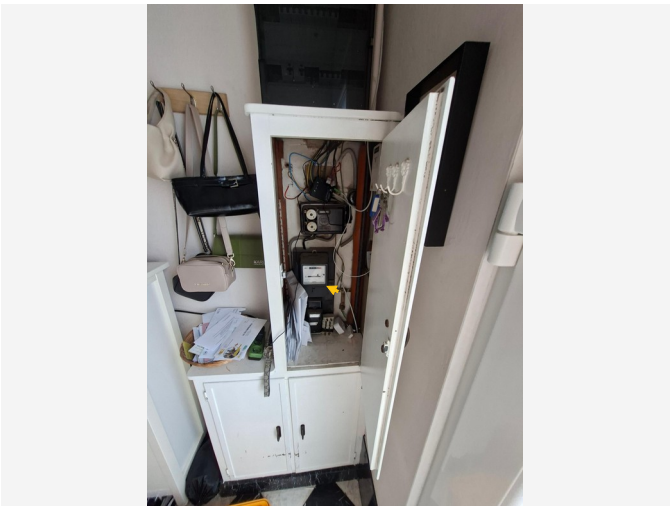
Fiche 3: Teller elektriciteit (bakeliet)

Het asbestmateriaal valt onder de mijlpaal van 2040.

Eindbeoordeling materiaalrisico	Laag materiaalrisico en/of verlaagde kans op vezelvrijgave

Beschrijving	Teller elektriciteit (bakeliet)
Omgeving	Binnen
Primaire drager	Communicatie en elektrische infrastructuur en uitrusting
Asbestmateriaal	Plaat, paneel, tablet - Type Bakeliet
Bindmiddel van asbestmateriaal	Kunststof of -hars
Gebondenheid op basis van bindmiddel	Hecht
Hoeveelheid (oppervlakte - dikte - aantal)	• 0,20 m^2 - 1,00 cm - 1 stuk
Totaal volume	0,002 m^3
Eenvoudig bereikbaar	Ja
Bevestigingswijze	• Geschroefd
Identificatiemethode	De asbestdeskundige beoordeelt het materiaal als asbestverdacht en dus asbesthoudend, en dit zonder monstername. Motivatie: De materialen behoren niet toe aan de eigenaar voor wie de asbestdeskundige de asbestinventaris uitvoert.
Destructieve handeling voor identificatie	Nee

Zorgvuldig beheren

- Zorg voor een veilig beheer. Vermijd het beschadigen van het asbestmateriaal. Controleer de toestand jaarlijks op wijzigingen.
- Voer bijkomende staalname(s) uit.

- Eenvoudige handelingen: mag via doe-het-zelf of door werknemer(s) met opleidingsattest eenvoudige handelingen
  Te verwijderen door de netbeheerder.
- Eenvoudige handelingen: enkel door erkend asbestverwijderaar
  Te verwijderen door de netbeheerder.

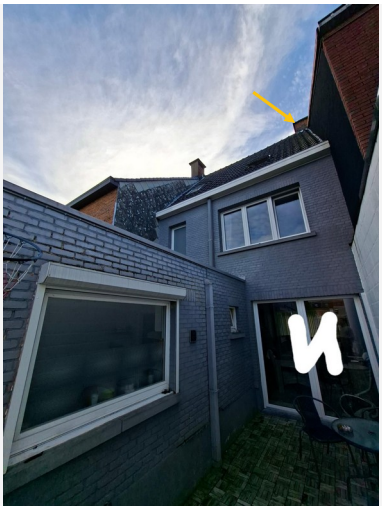
Fiche 4: Schouw - Beperkingsfiche

Tijdelijke beperking

Reden: Het te onderzoeken materiaal situeert zich hoger dan 3,50 m te rekenen vanaf een veilige ondergrond

Uitleg van de asbestdeskundige: De binnenzijde van de schouw kan niet geïnspecteerd worden, aangezien deze zich hoger dan 3,5m te rekenen vanaf een veilige ondergrond bevindt.

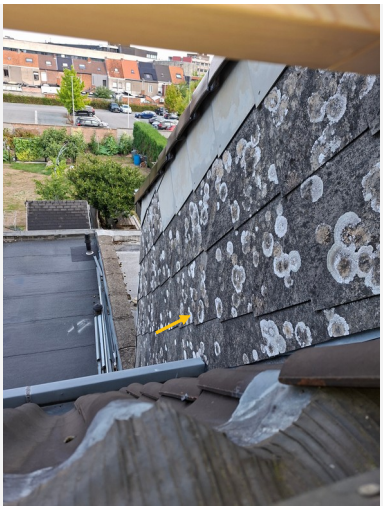
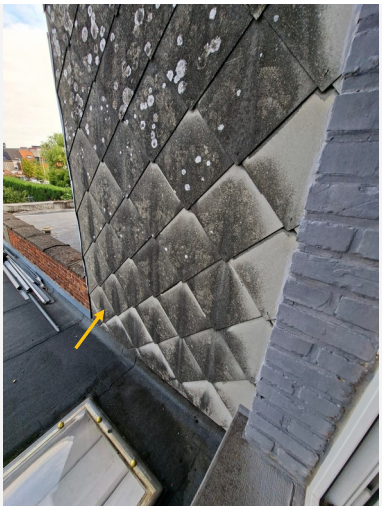
Fiche 6: Aanpalende gevel met leien

Informatie over een materiaal van een andere eigenaar

De gevel van de aanpalende woning bevat asbestverdachte leien. Laat de leien onaangeroerd tot ze op professionele wijze worden weggehaald.

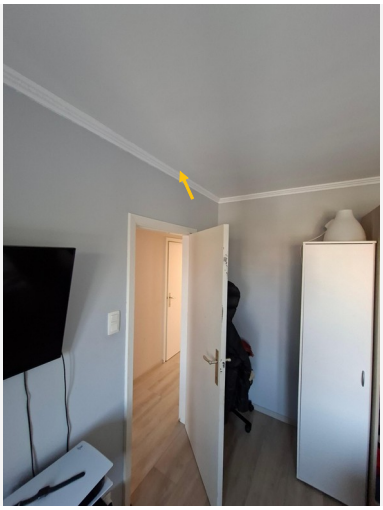
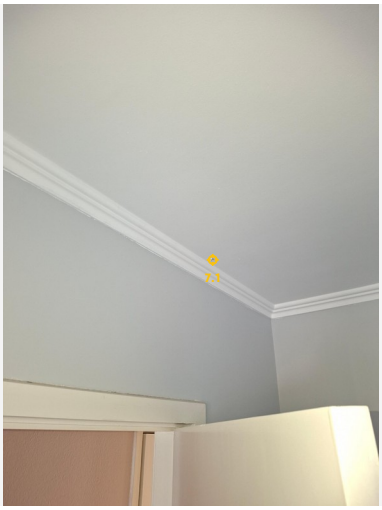
Fiche 7: Pleisterwerk plafonds

Geen asbest

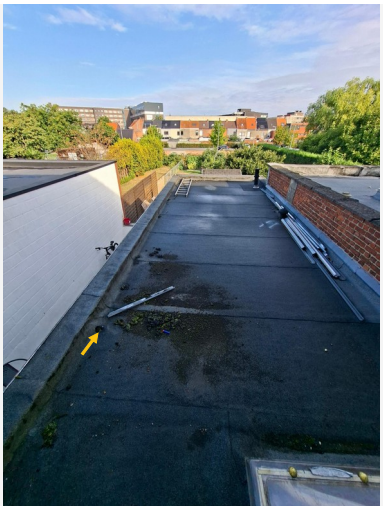
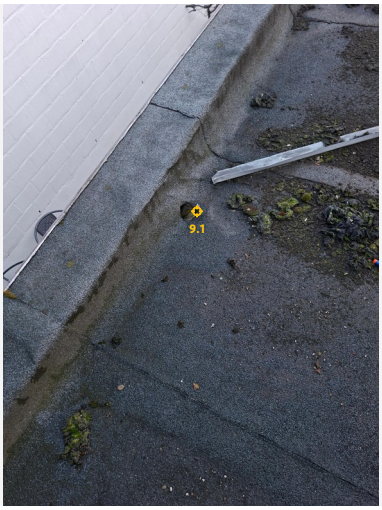
Fiche 9: Roofing

Geen asbest

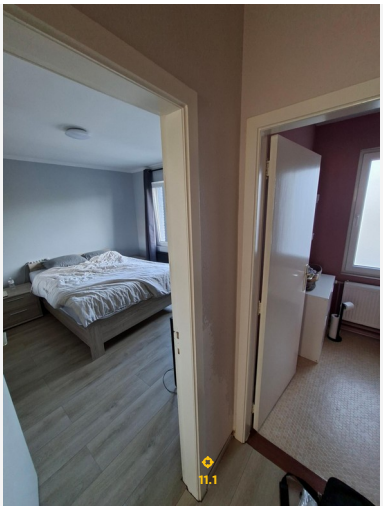
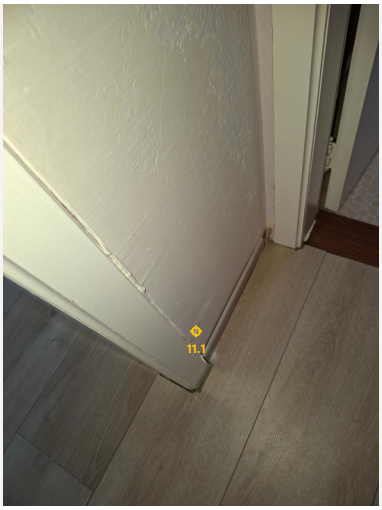
Fiche 11: Pleisterwerk wanden

Geen asbest
