Asbestinventarisattest

Schoolstraat 58G, 9140 Temse

Attestnummer : **20240627-000350.000**
Uitgegeven op : **27.06.2024**
Geldig tot : **27.06.2034**

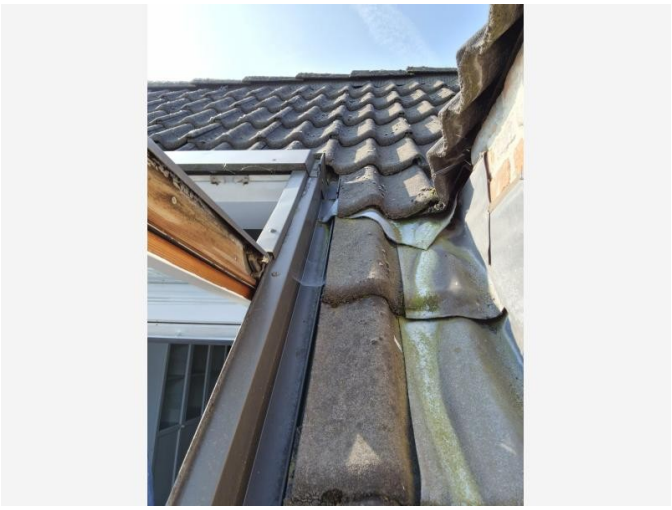
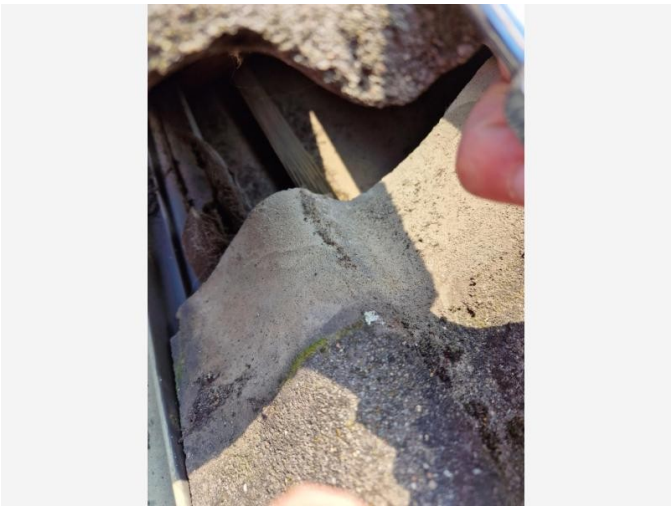
Fiche 1: Onderdak menuiserite

Het asbestmateriaal valt onder de mijlpaal van 2040.

Eindbeoordeling materiaalrisico	Laag materiaalrisico en/of verlaagde kans op vezelvrijgave

Gebondenheid	Categorie 1: hechtgebonden in oorsprong
Asbestsoort (vezeltype)	Crocidoliet aanwezig
Asbestconcentratie	Laag (< 50%)
Afschermingsgraad van het gehele materiaal	Geheel of deels vrij aan de buitenlucht
Toestand van het materiaal	Licht beschadigd, licht verweerd. Intact materiaal type Pical – asbestboard of categorie III 'gebondenheid'

Beschrijving	Onderdak menuiserite
Omgeving	Buiten
Primaire drager	Schuin dak
Asbestmateriaal	Plaat, paneel, tablet - Type Menuiserite
Bindmiddel van asbestmateriaal	Cement
Gebondenheid op basis van bindmiddel	Hecht
Hoeveelheid (oppervlakte - dikte - aantal)	• 80,00 m^2 - 0,50 cm - 1 stuk
Totaal volume	0,40 m^3
Eenvoudig bereikbaar	Ja
Bevestigingswijze	• Genageld, geniet
Identificatiemethode	Vaststelling zonder monstername
Destructieve handeling voor identificatie	Nee

- Zorg voor een veilig beheer. Vermijd het beschadigen van het asbestmateriaal. Controleer de toestand jaarlijks op wijzigingen.
- Zorg voor een veilig beheer en verwijder dit asbestmateriaal wanneer het bij werken eenvoudig bereikbaar wordt. Controleer de toestand jaarlijks op wijzigingen.

- Eenvoudige handelingen: mag via doe-het-zelf of door werknemer(s) met opleidingsattest eenvoudige handelingen
  De onderdakplaten kunnen met eenvoudige handelingen verwijderd worden door een professional die beschikt over het opleidingsattest 'Asbestverwijdering eenvoudige handelingen'. Hiervoor dient eerst de dakbedekking verwijderd te worden. Bij het verwijderen moet steeds rekening worden gehouden met alle milieu- en veiligheidsvoorschriften conform Codex boek VI, titel 3
