Verslag huishoudelijke elektrische installatie op laagspanning en zeer lage spanning

Referentie: **012-20261016-03**	Datum controle: **16/10/2026**
Keurder: **012**

Eigenaar:	[redacted]	EAN-code:	**Onbekend**
Adres installatie:	**Slachterijstraat 8, 2390 - Malle**	Nummer teller(s):	**33651121**
		Distributienetbeheerder installatie:	**Fluvius**

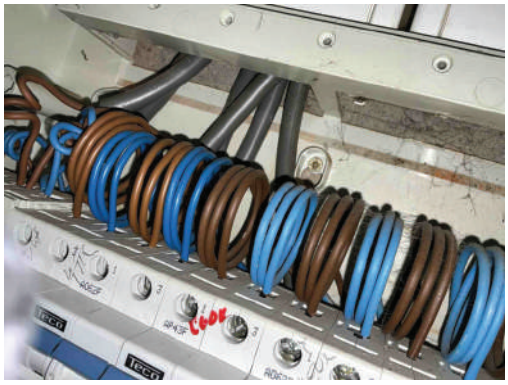
C21 - Het gebruik van geleiders van het type VOB, zonder bijkomende afscherming is niet toegestaan (Boek 1: 5.2.9.6).
Opmerking: Oa bord 1 ,garage ,tuinhuis

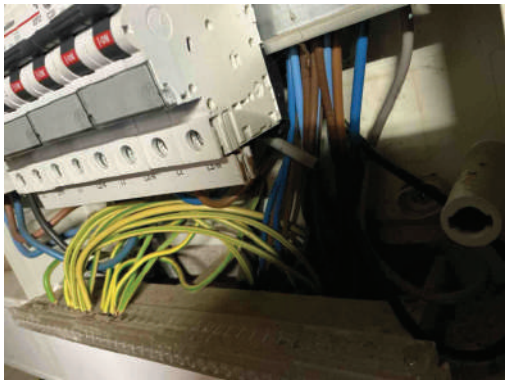
T21a - Het elektrisch materieel is niet geplaatst volgens de voorschriften van de fabrikant/ regels van goed vakmanschap. (Boek 1: 1.4.1.3) Oa ophangvijzen elektrisch verdeelbord niet afgedekt. Zie klasse II toestel.
Opmerking: Oa bord 2

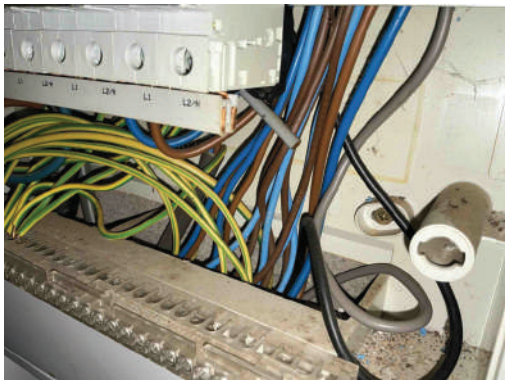
T21 - Het elektrisch materieel is niet geplaatst volgens de voorschriften van de fabrikant/ regels van goed vakmanschap. (Boek 1: 1.4.1.3)
Opmerking: Oa geleiders niet afgedekt bord 2 ,Aftakdoos niet deftig gemonteerd
