Asbestinventarisatetest

Veldstraat 3, 9230 Wetteren

Attestnummer : 20241204-000387.000

Uitgegeven op : 04.12.2024

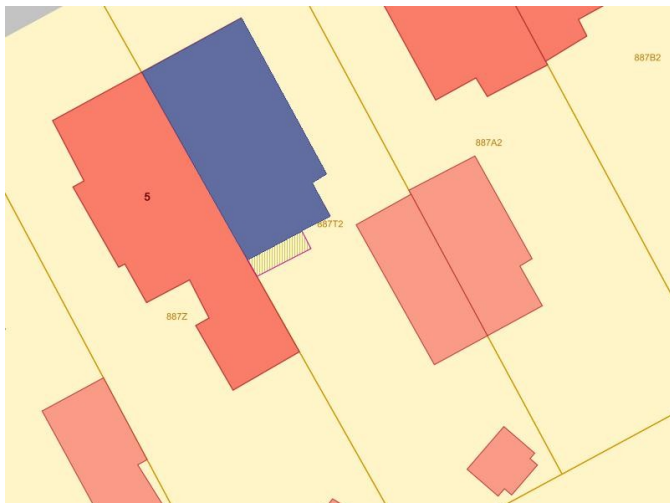
Zone 1: Hoofdgebouw

- 0 Asbestmaterialen
- 0 Beperkingen
- 0 Uitsluitingen
- 0 Roerende goederen
- 0 Puin, steenslag, (water)bodem
- 2 Adviezen
- 2 Geen asbest

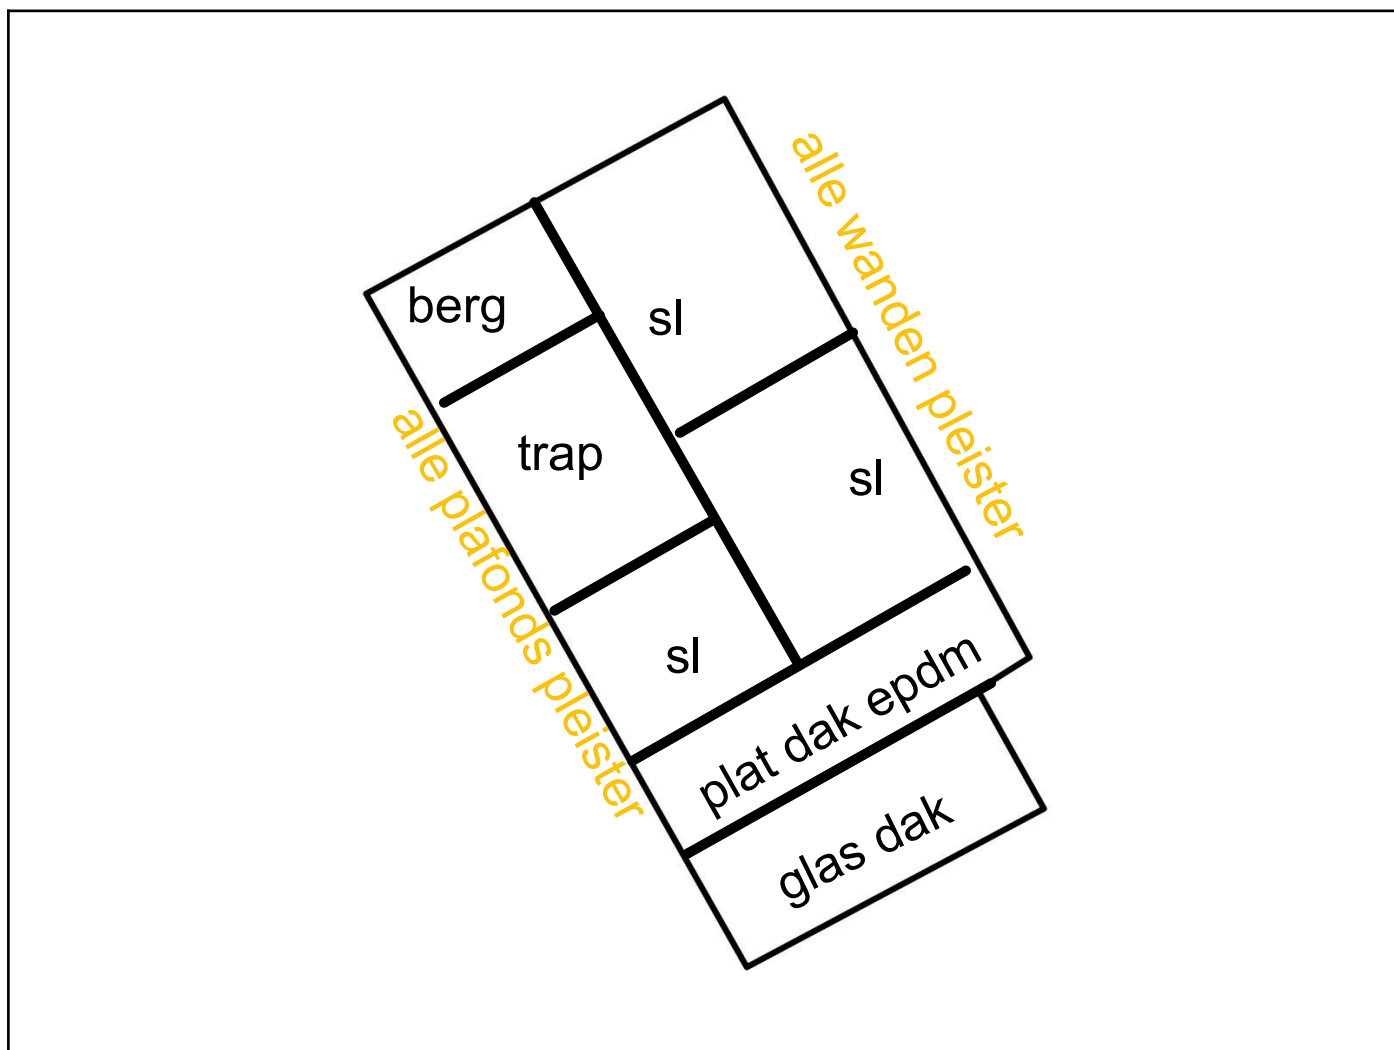
Plan 1.2: Hoofdgebouw plan 1e

Beschrijving	Type	Actie
5. pleisterwerk wanden	Geen asbest	-
6. pleisterwerk plafond	Geen asbest	-

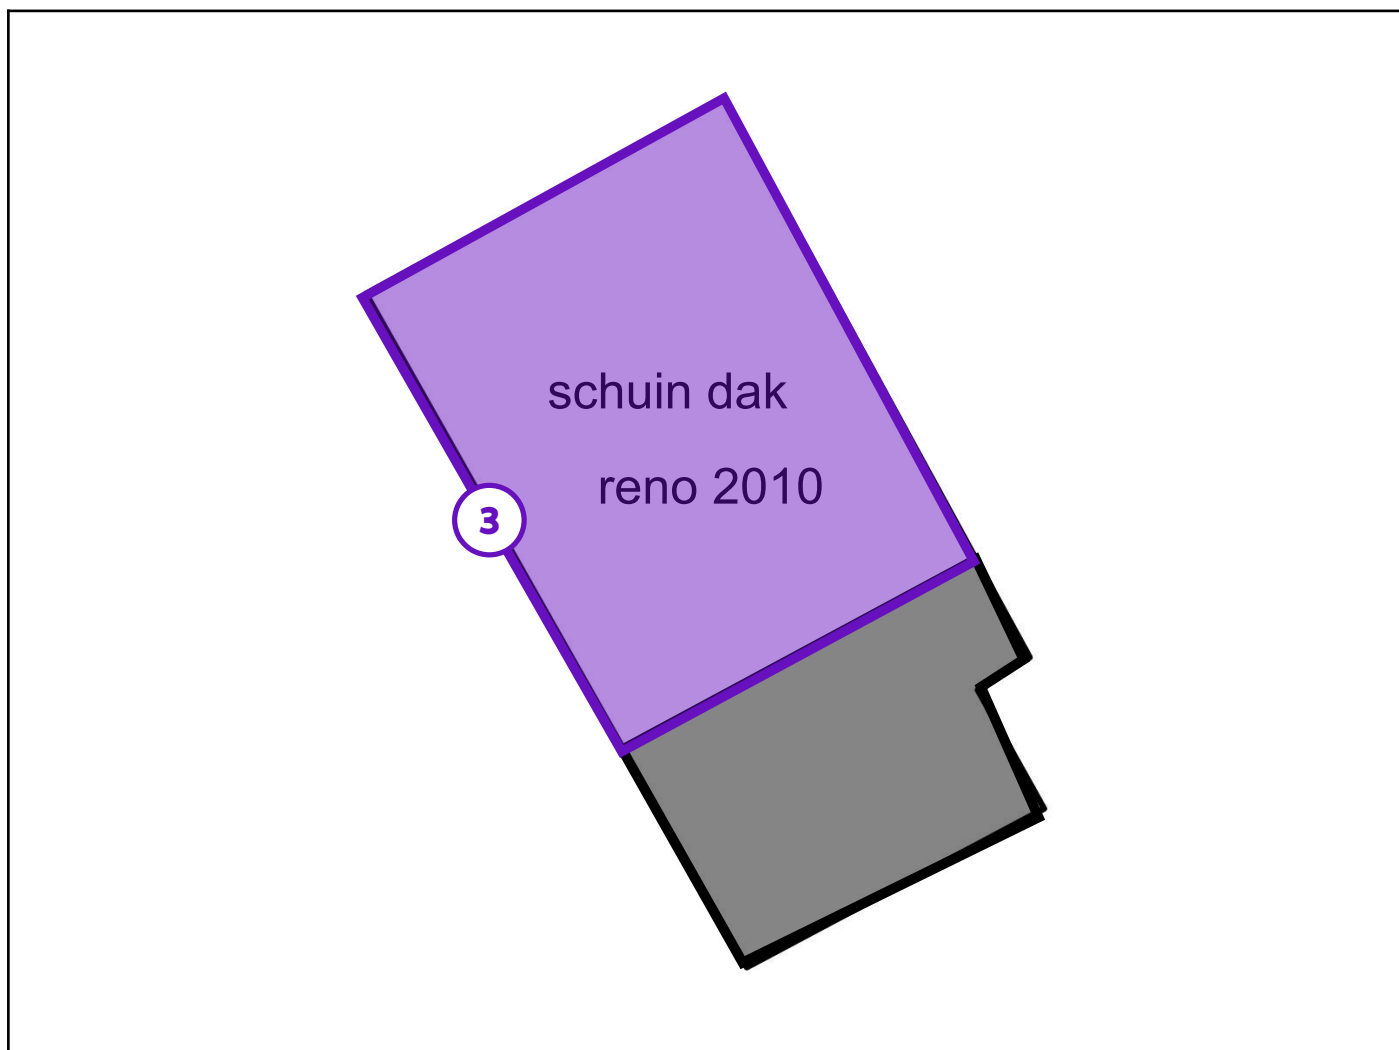
Plan 1.3: Hoofdgebouw plan dak

Beschrijving	Type	Actie
3. Onderdak type: Menuiserie NT	Advies	-

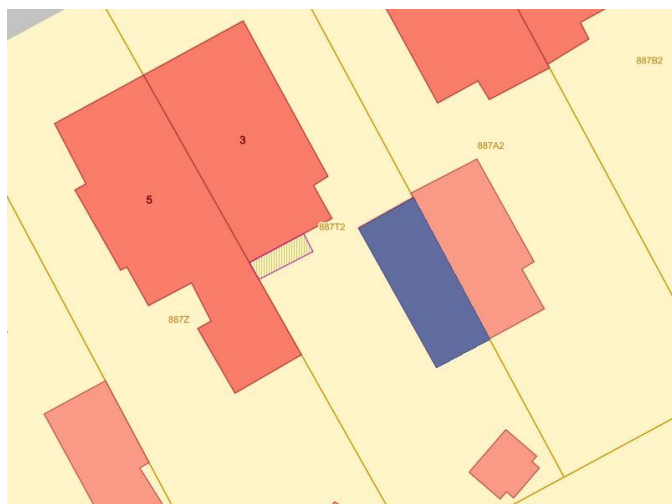
Zone 2: Garage

- 1 Asbestmateriaal**
- 0 Beperkingen
- 0 Uitsluitingen
- 0 Roerende goederen
- 0 Puin, steenslag, (water)bodem
- 0 Adviezen
- 0 Geen asbest

Beschrijving	Type	Actie
1. Bakeliet schakelaar en stopcontact	Asbestmateriaal	Zorgvuldig beheren

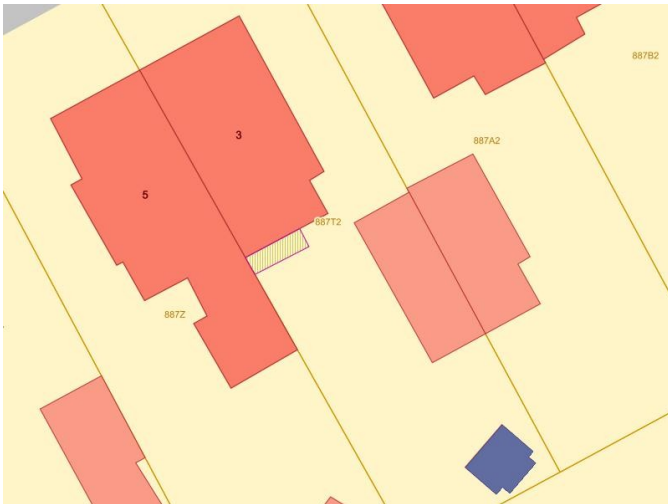
Zone 3: Tuinhuis

- 0 Asbestmaterialen
- 0 Beperkingen
- 0 Uitsluitingen
- 0 Roerende goederen
- 0 Puin, steenslag, (water)bodem
- 1 Advies**
- 0 Geen asbest
