Asbestinventarisatetest

Doelstraat 6, 2800 Mechelen

Attestnummer : 20240306-000031.000

Zone 1: Hoofdgebouw - Woning

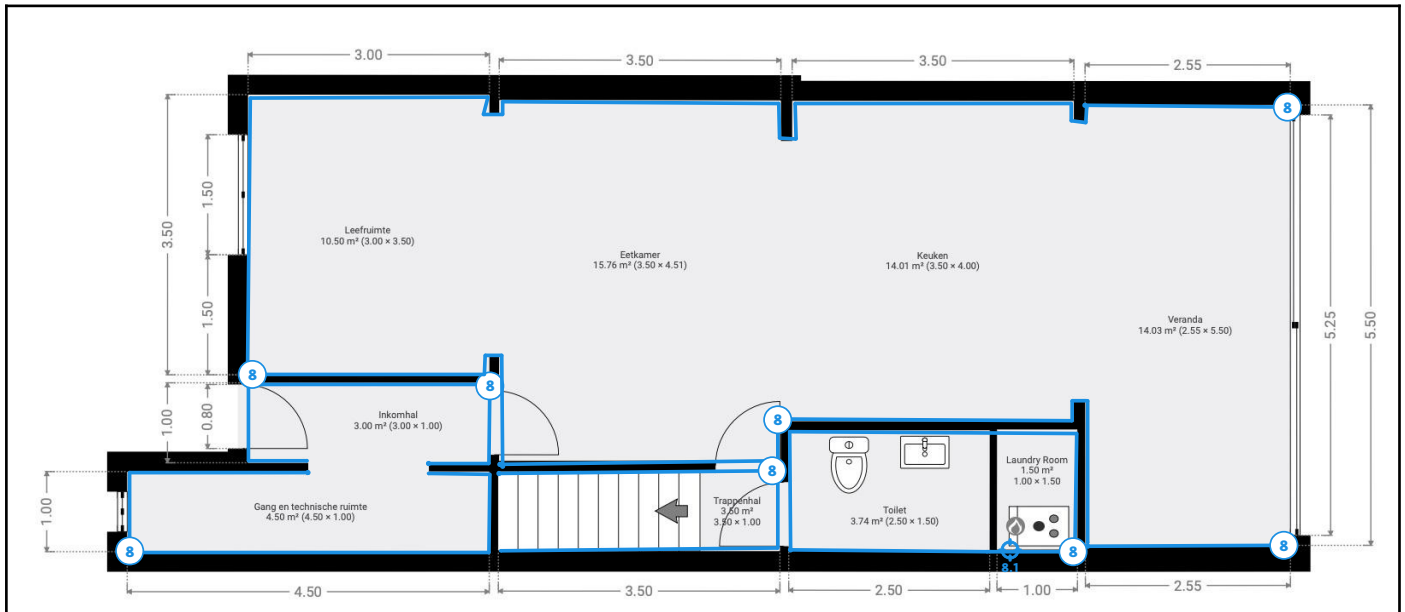
Plan 1.2: Grondplan - Gelijkvloers

Beschrijving	Type	Actie
8. Pleisterwerk - Muren - S1	Geen asbest	-
8.1 Code: 85556 - S1	Mengmonster	-

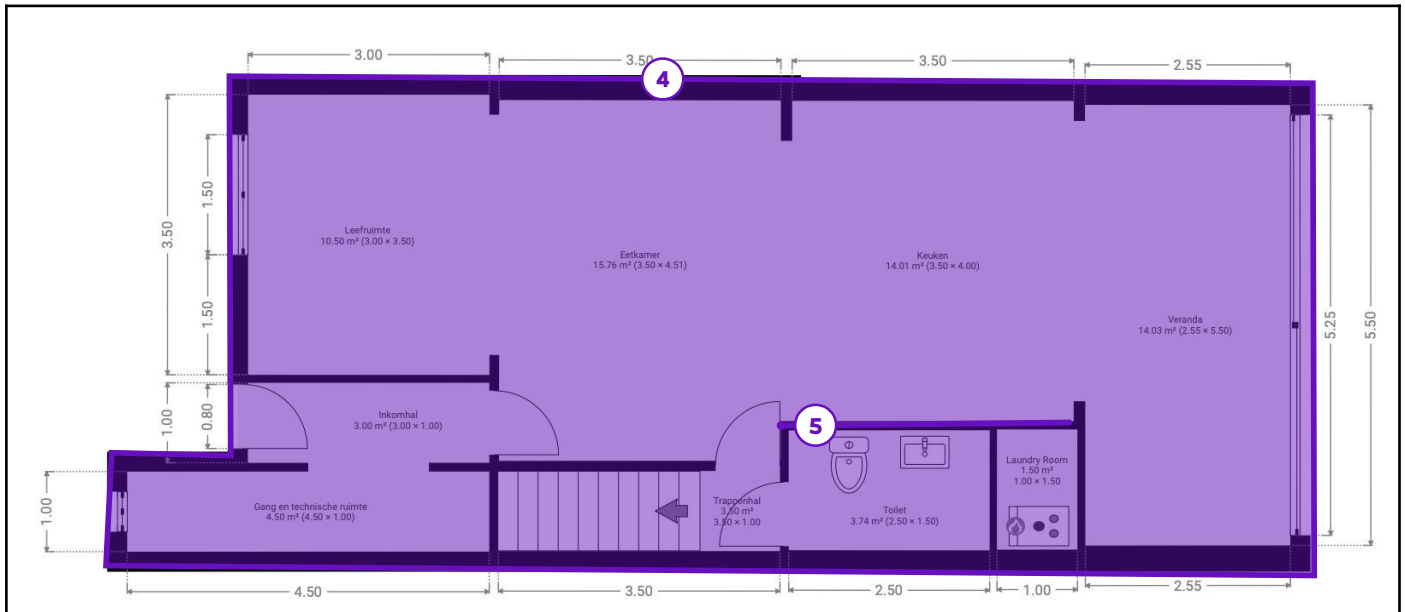
Plan 1.3: Grondplan - Gelijkvloers

Beschrijving	Type	Actie
4. Pleisterwerk - Plafond - Verlaagd	Advies	-
5. Onderliggende lagen - Muren (Badkamer, Keuken)	Advies	-

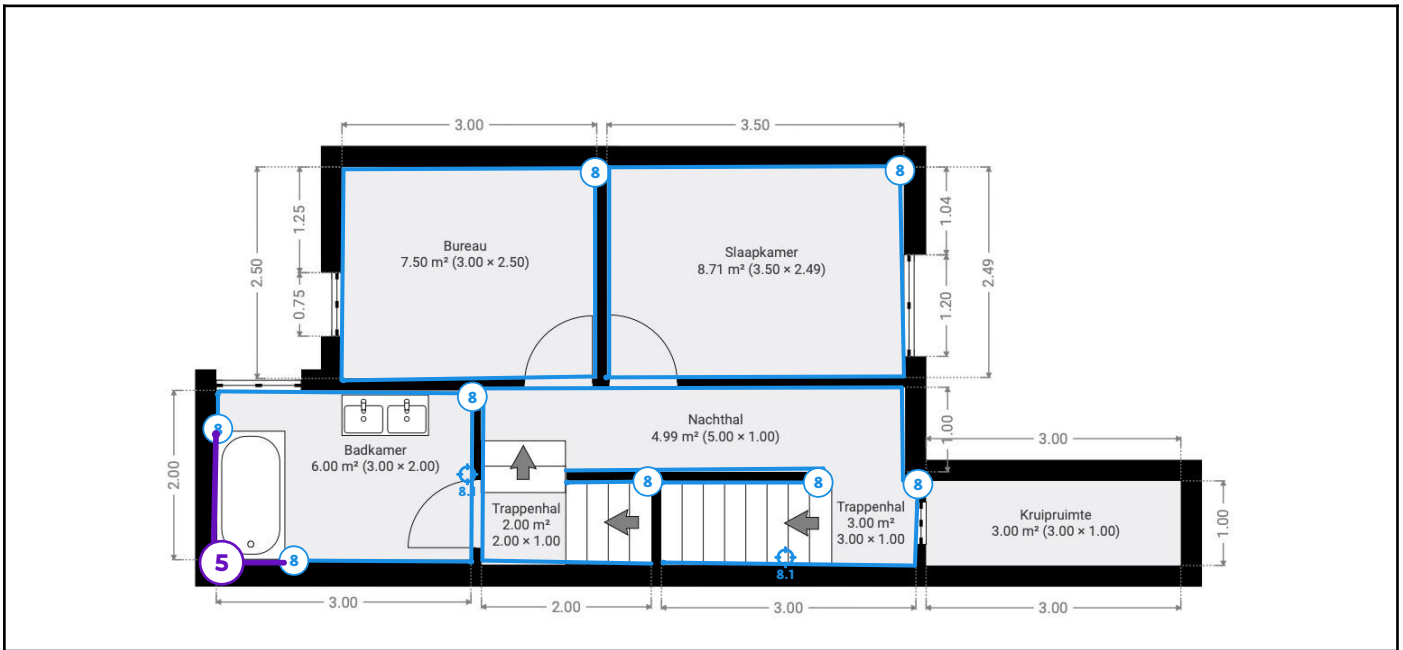
Plan 1.5: Grondplan - Verdieping +1

Beschrijving	Type	Actie
5. Onderliggende lagen - Muren (Badkamer, Keuken)	Advies	-
8. Pleisterwerk - Muren - S1	Geen asbest	-
8.1 Code: 85556 - S1	Mengmonster	-

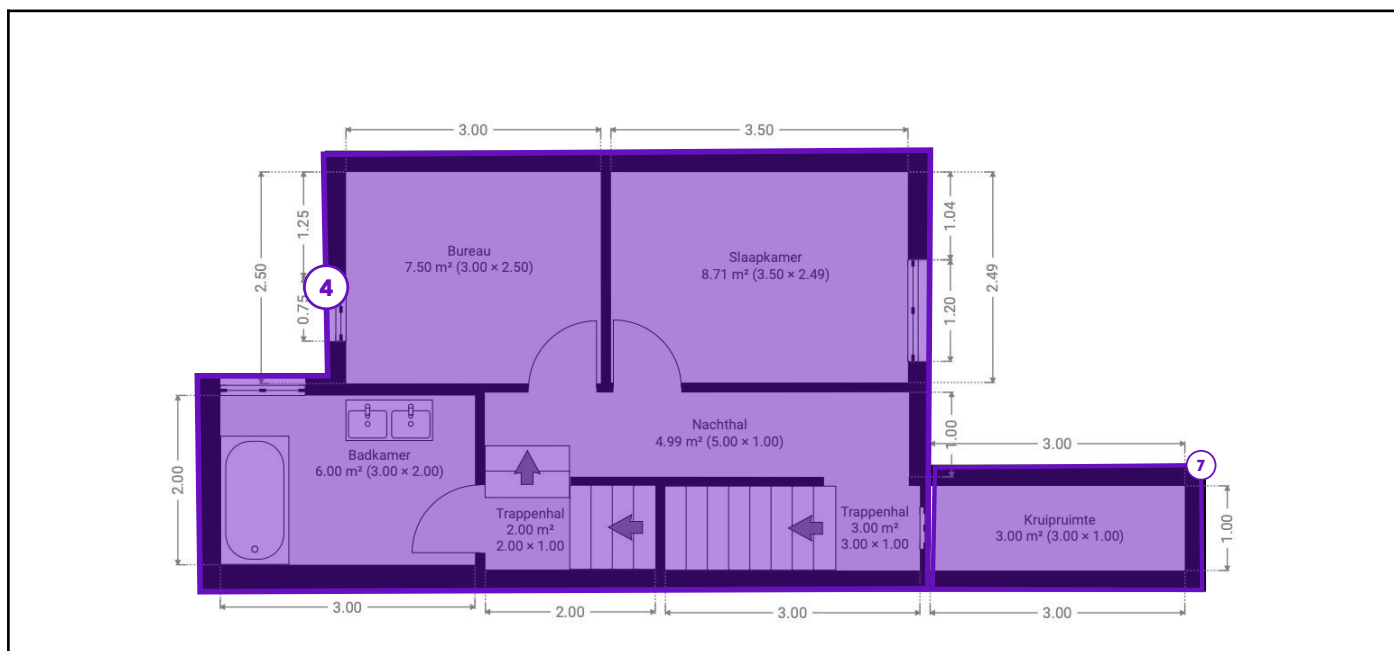
Plan 1.6: Grondplan - Verdieping +1

Beschrijving	Type	Actie
4. Pleisterwerk - Plafond - Verlaagd	Advies	-
7. Onderdak - Kunststof (Net)	Advies	-

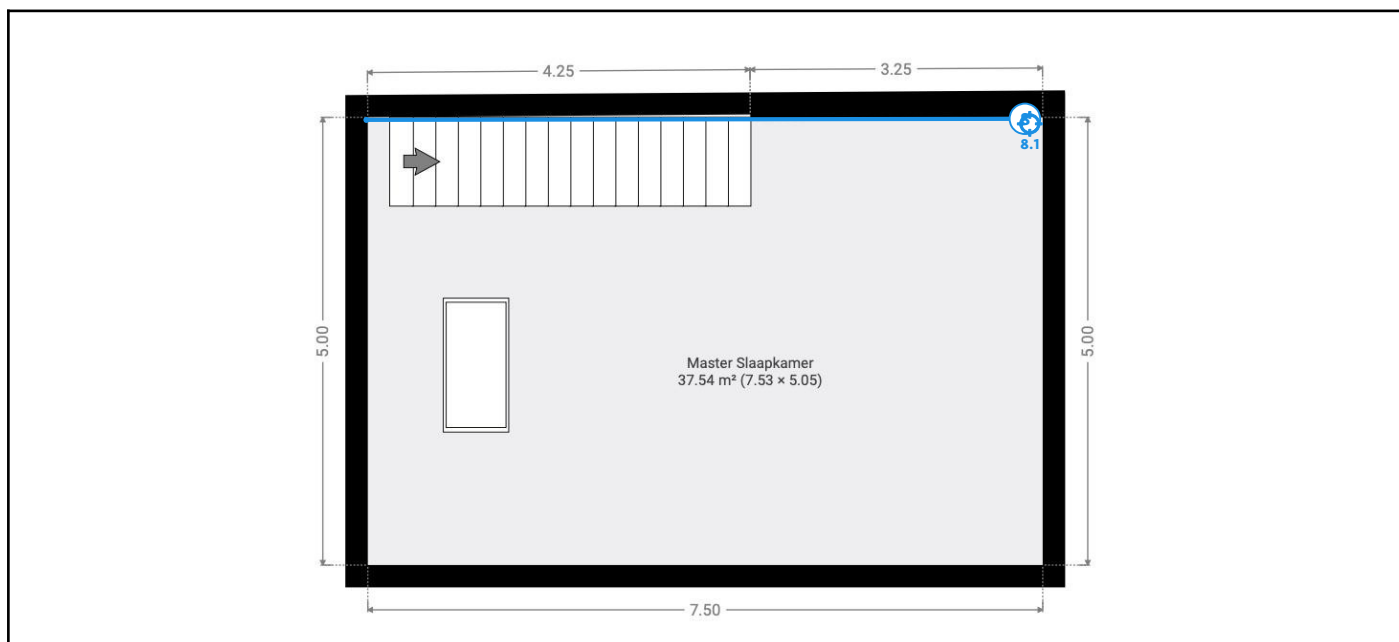
Plan 1.8: Grondplan - Verdieping +2

Beschrijving	Type	Actie
8. Pleisterwerk - Muren - S1	Geen asbest	-
8.1 Code: 85556 - S1	Mengmonster	-

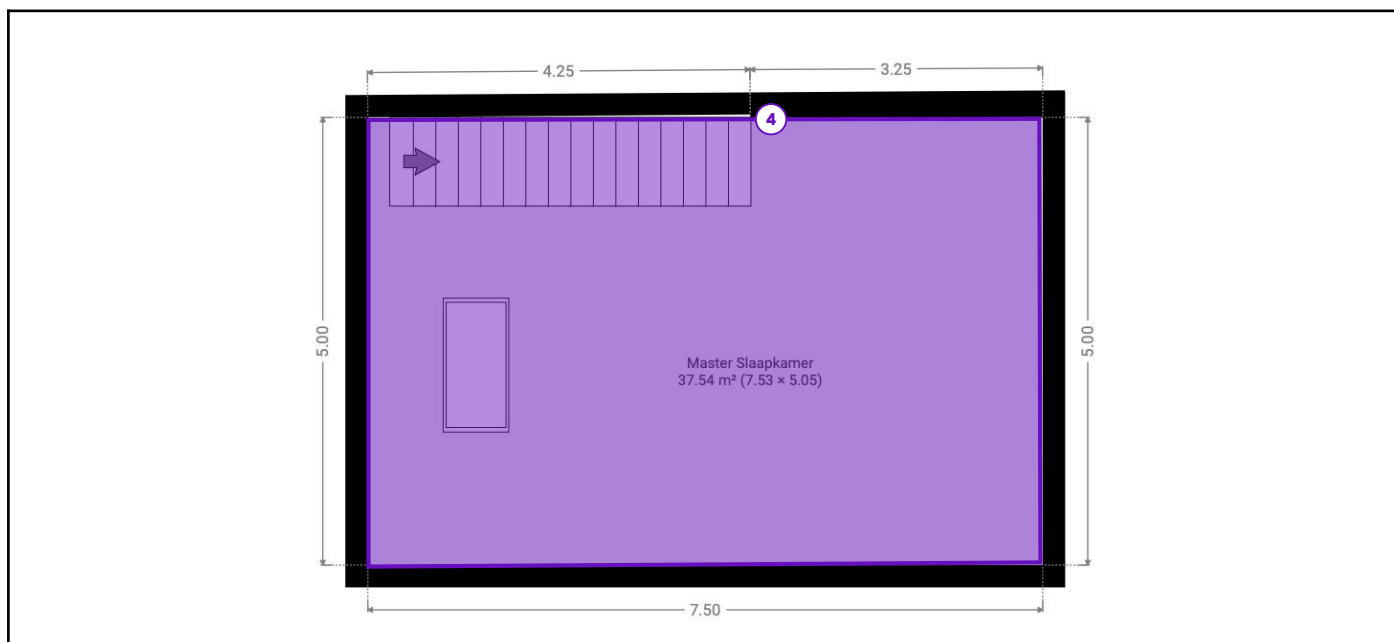
Plan 1.9: Grondplan - Verdieping +2

Beschrijving	Type	Actie
4. Pleisterwerk - Plafond - Verlaagd	Advies	-

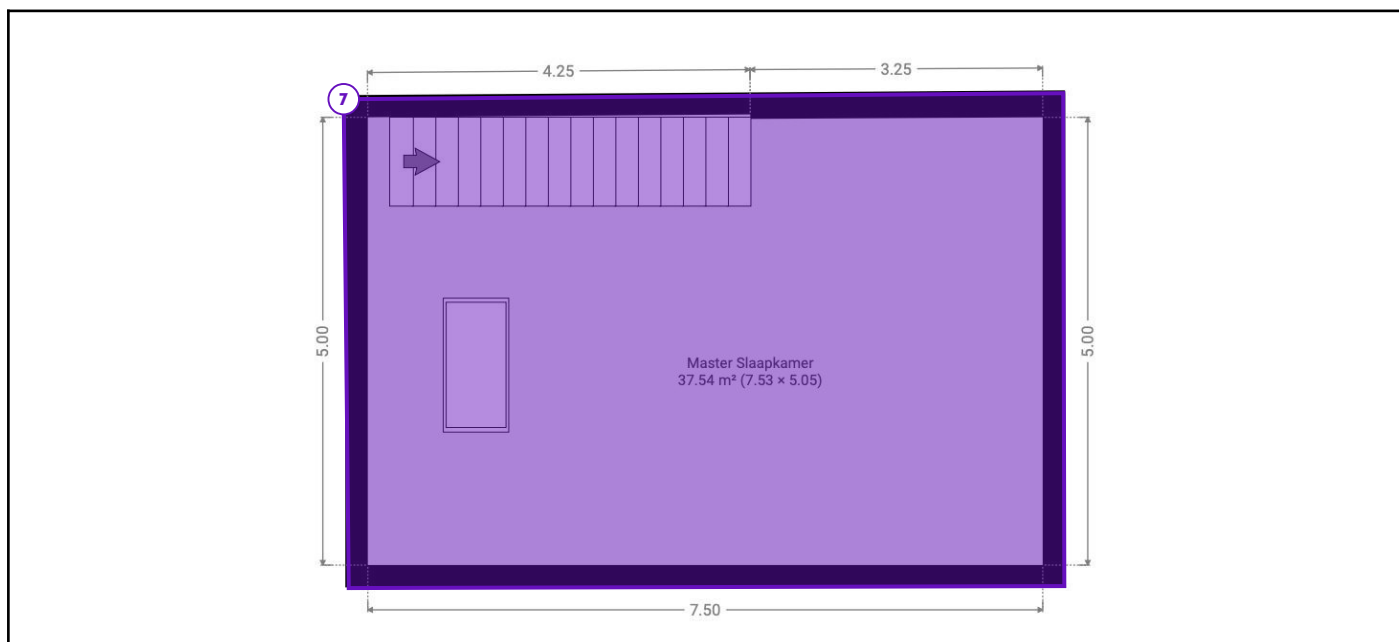
Plan 1.10: Grondplan - Verdieping +2

Beschrijving	Type	Actie
7. Onderdak - Kunststof (Net)	Advies	-
