# Asbestinventarisatetest

Moerlandstraat 82, 9100 Sint-Niklaas

Attestnummer : 20231014-000012.001

Uitgegeven op : 14.10.2023

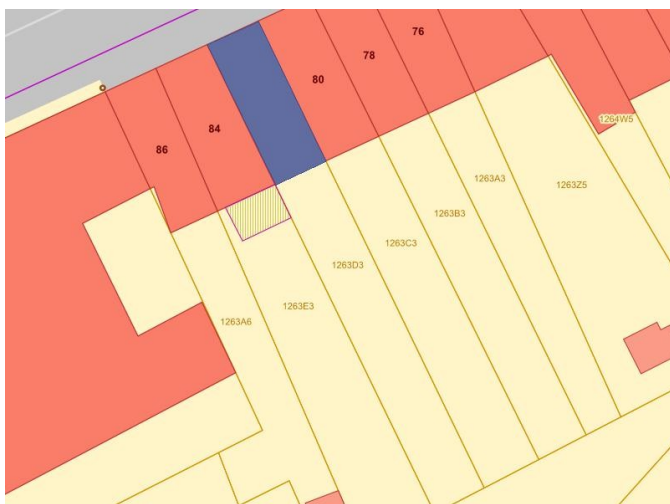
## Zone 1: Hoofdgebouw

- 0 Asbestmaterialen
- 0 Beperkingen
- 0 Uitsluitingen
- 0 Roerende goederen
- 0 Puin, steenslag, (water)bodem
- 4 Adviezen**
- 2 Geen asbest**

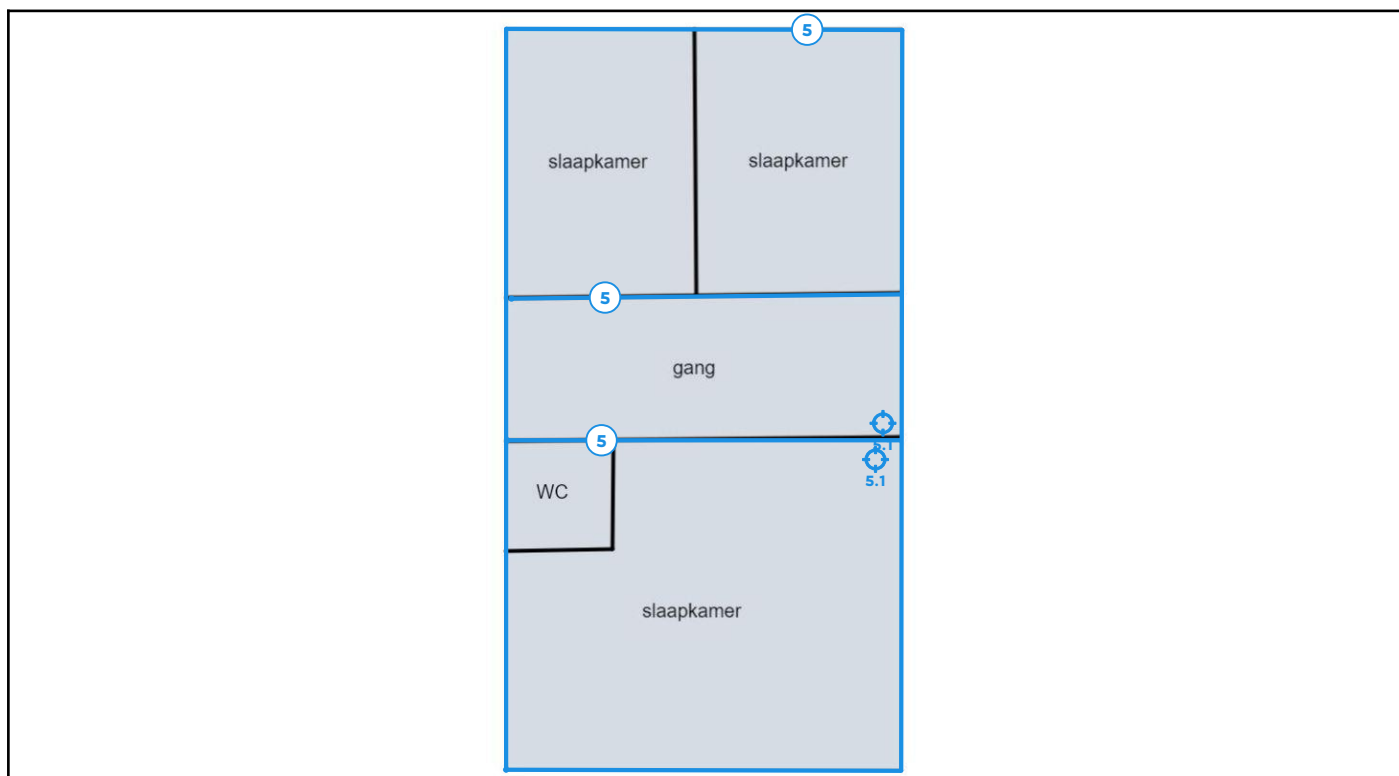
## Plan 1.2: eerste

Beschrijving	Type	Actie
5. pleisterwerk muur	Geen asbest	-
5.1 Code: 1	Mengmonster	-

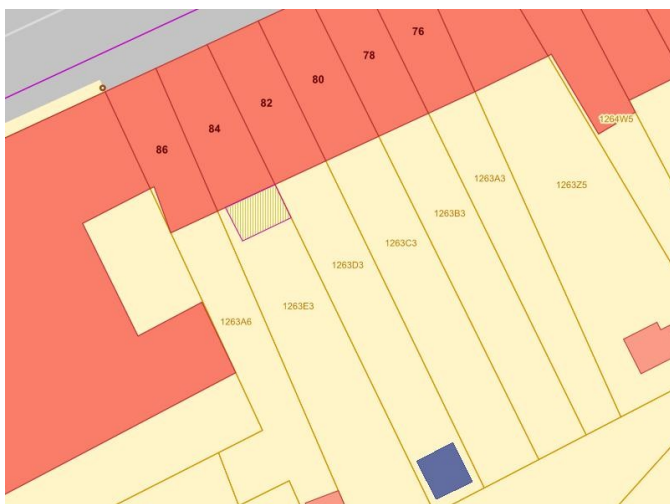
## Zone 2: tuinhuis

- 0 Asbestmaterialen
- 0 Beperkingen
- 0 Uitsluitingen
- 0 Roerende goederen
- 0 Puin, steenslag, (water)bodem
- 0 Adviezen
- 0 Geen asbest
