Asbestinventarisatetest

Moerlandstraat 86, 9100 Sint-Niklaas

Attestnummer : 20231014-000009.002

Niet-asbestveilig

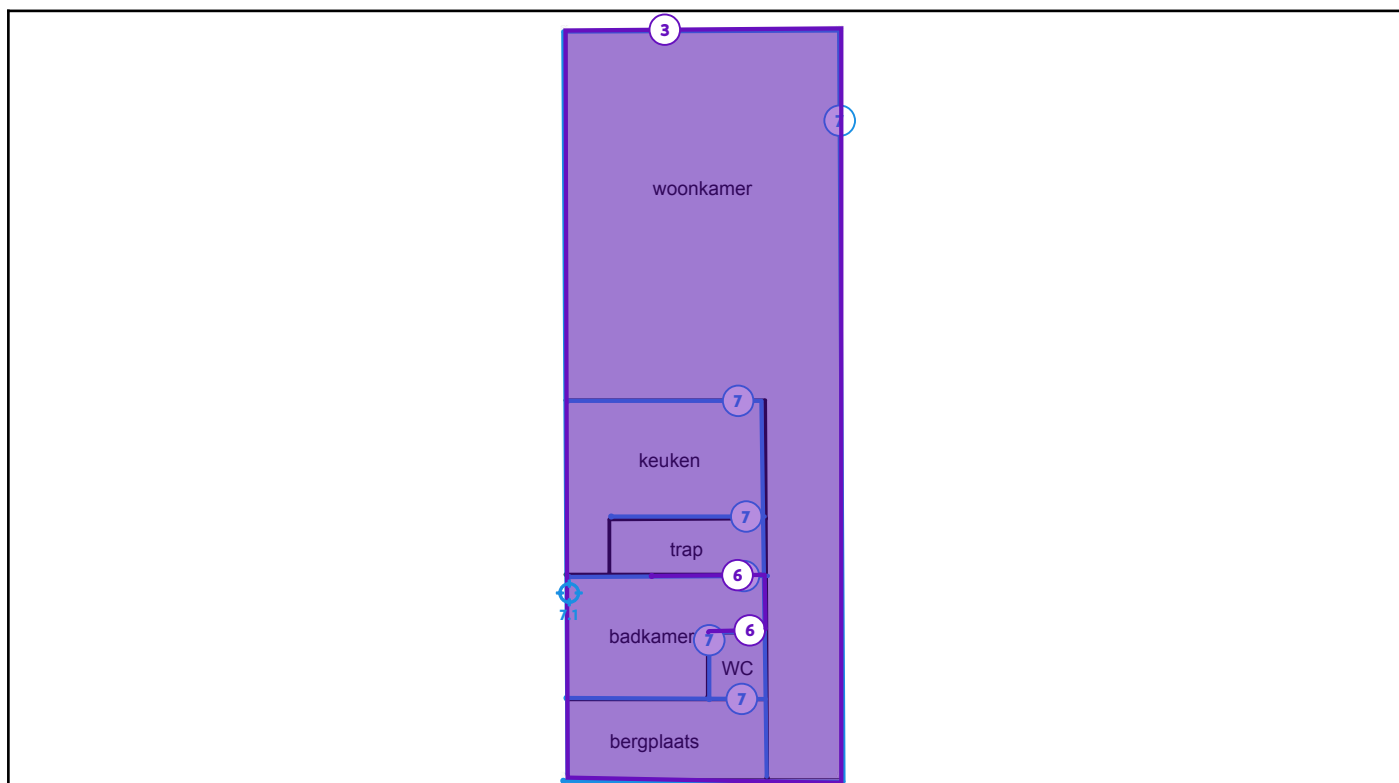
Plan 1.1: grondvlak

Beschrijving	Type	Actie
3. Lijmresten tegels (vloer)	Advies	-
6. Lijmresten tegels (muur)	Advies	-
7. pleisterwerk muur	Geen asbest	-
7.1 Code: 1	Mengmonster	-

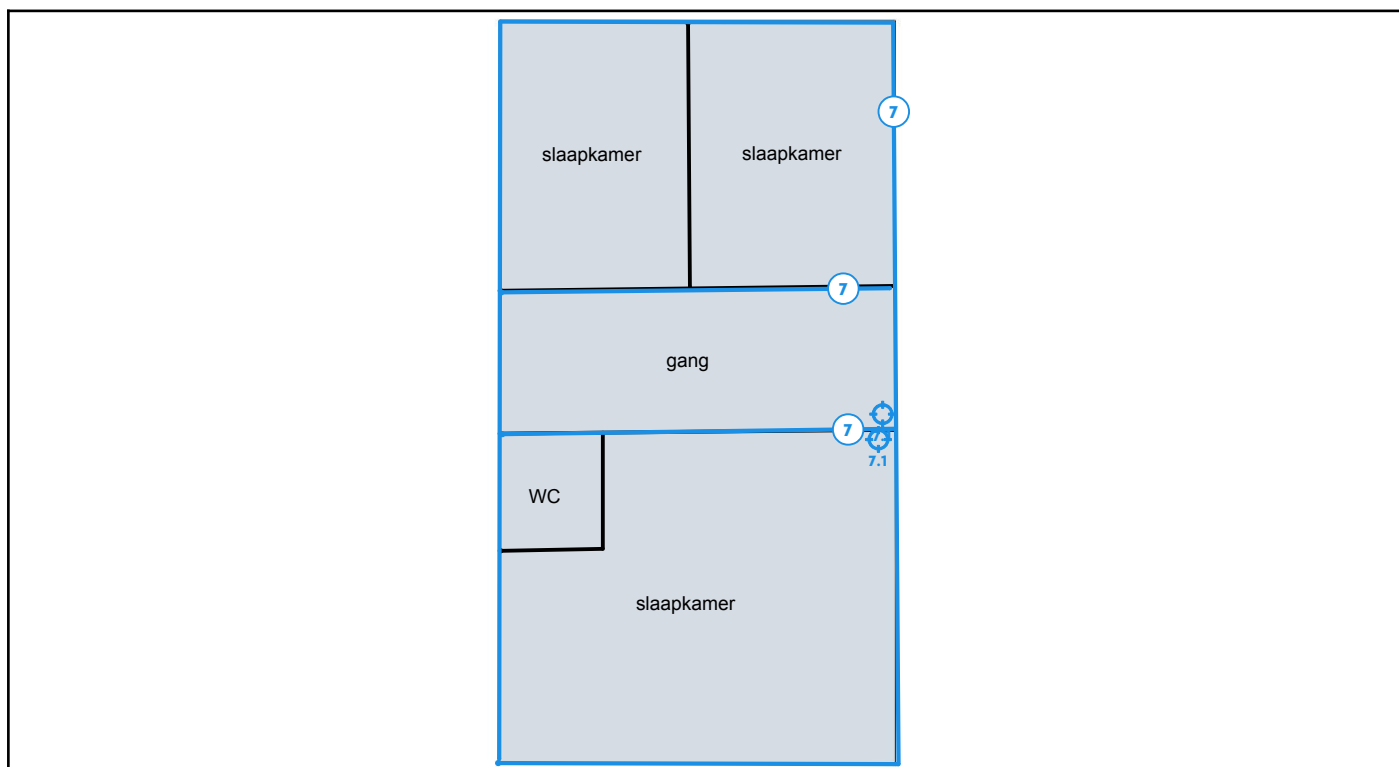
Plan 1.2: eerste

Beschrijving	Type	Actie
7. pleisterwerk muur	Geen asbest	-
7.1 Code: 1	Mengmonster	-

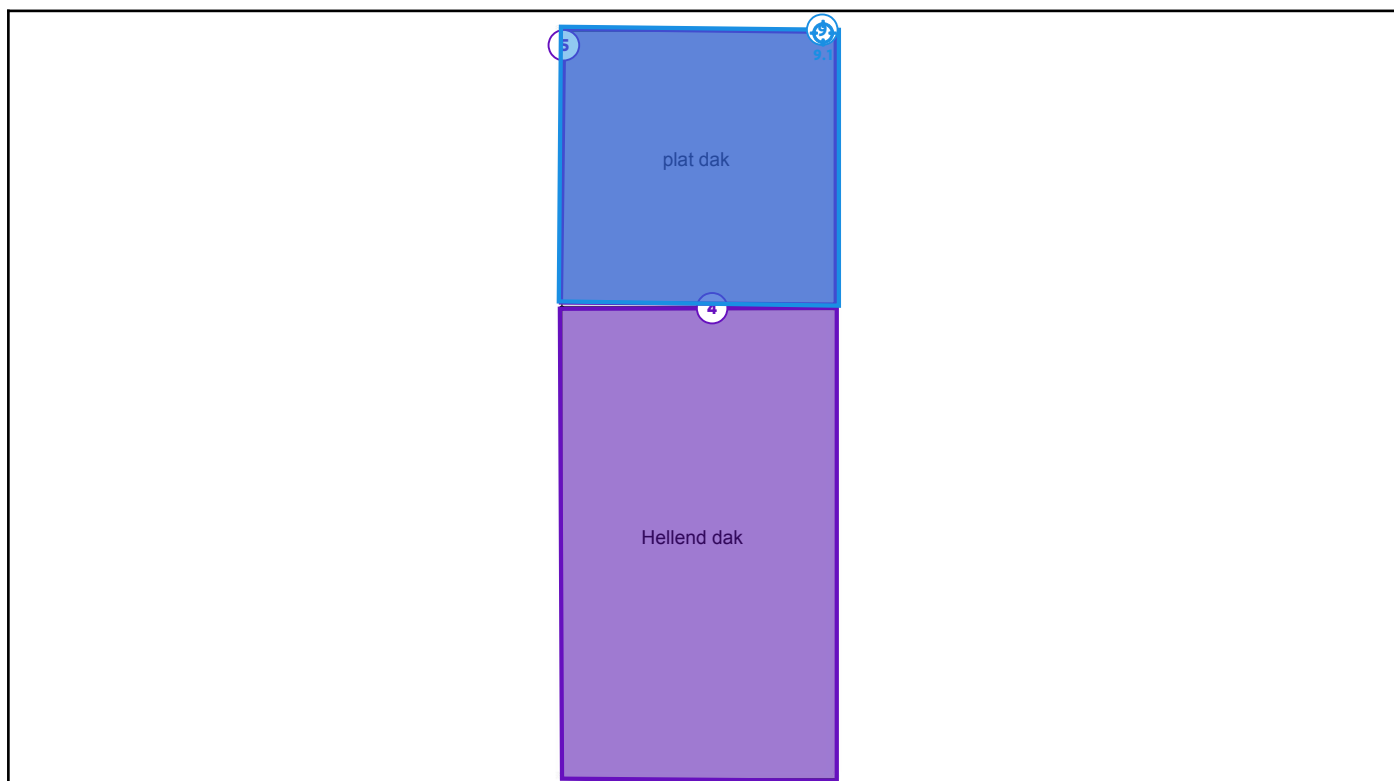
Plan 1.3: dakenplan

Beschrijving	Type	Actie
4. onderdak = niet asbesthoudend	Advies	-
5. Roofing/lijm plat dak	Advies	-
9. roofing plat dak	Geen asbest	-
9.1 Code: 2	Puntmonster	-

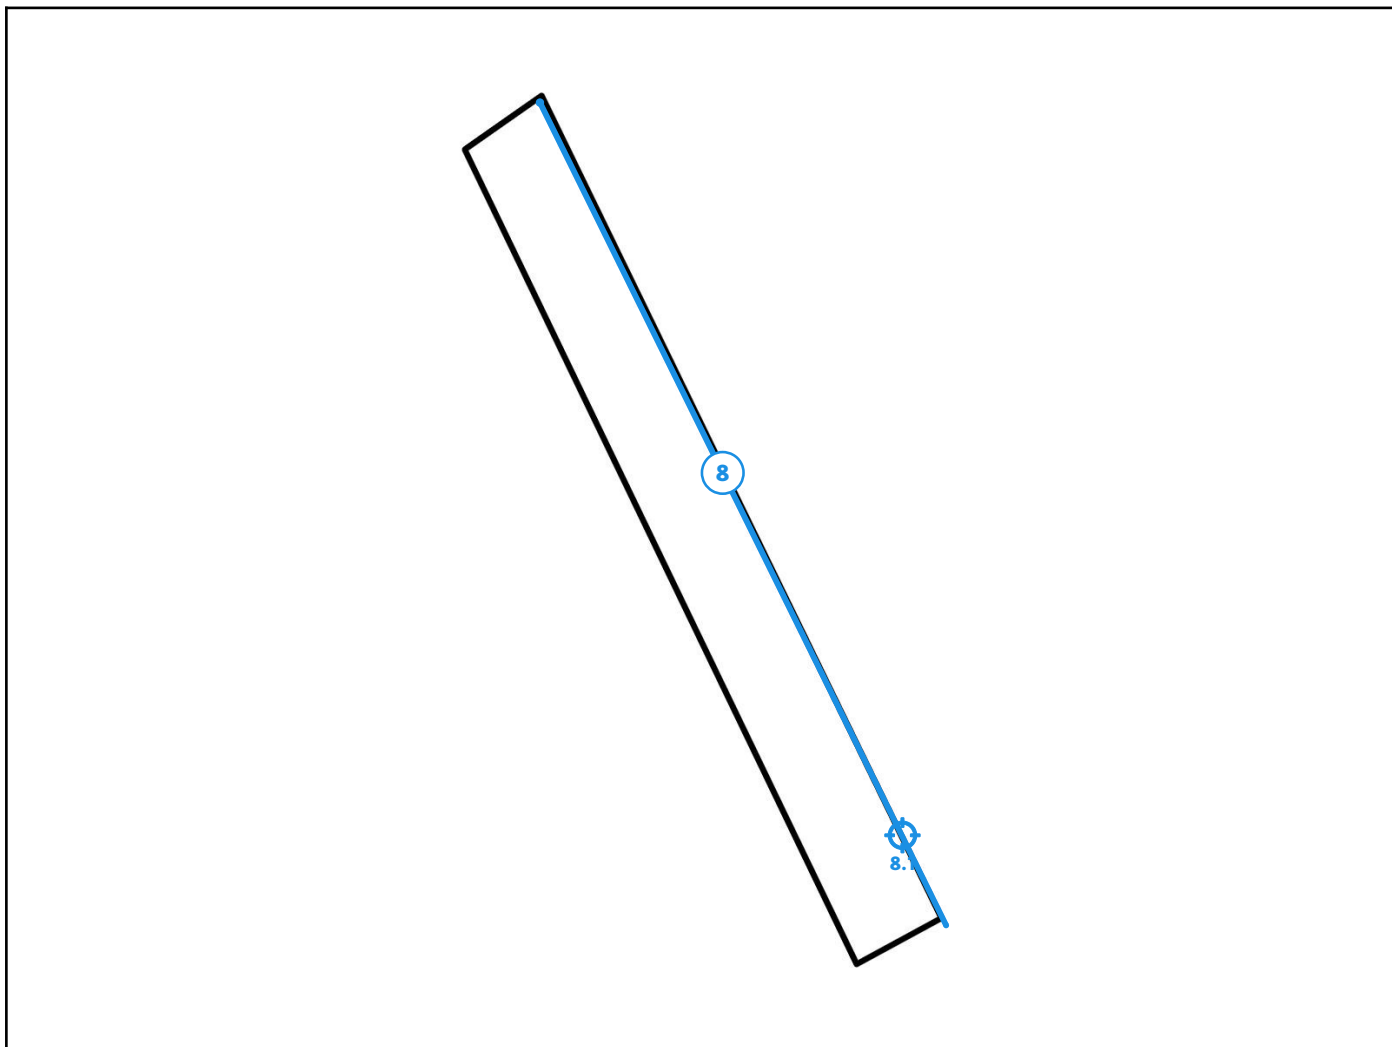
Plan 3.1: leien gemene gevel

Beschrijving	Type	Actie
8. leien gemene gevel	Geen asbest	-
8.1 Code: 3	Puntmonster	-
