# Asbestinventarisatetest

Avil Geerincklaan 27/W1, 9240 Zele

Attestnummer : 20241004-000090.000

Uitgegeven op : 04.10.2024

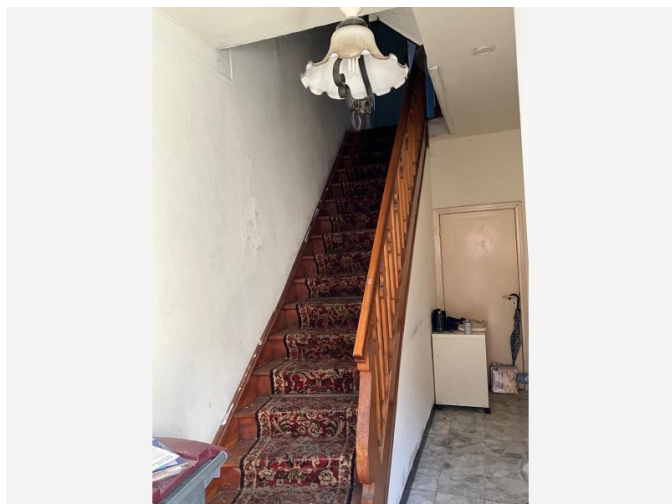
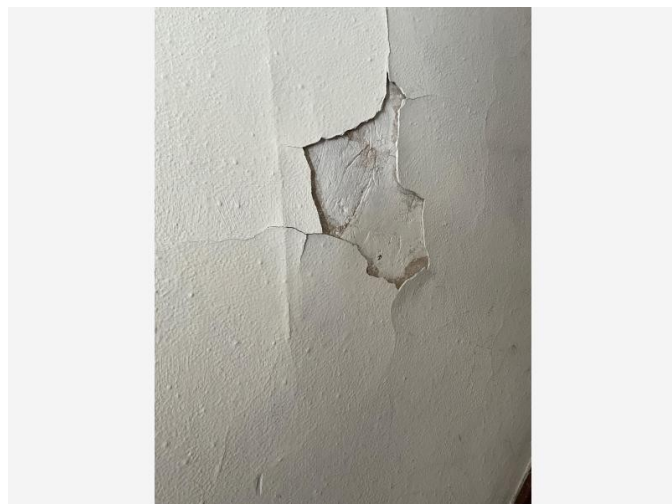
Geen asbest

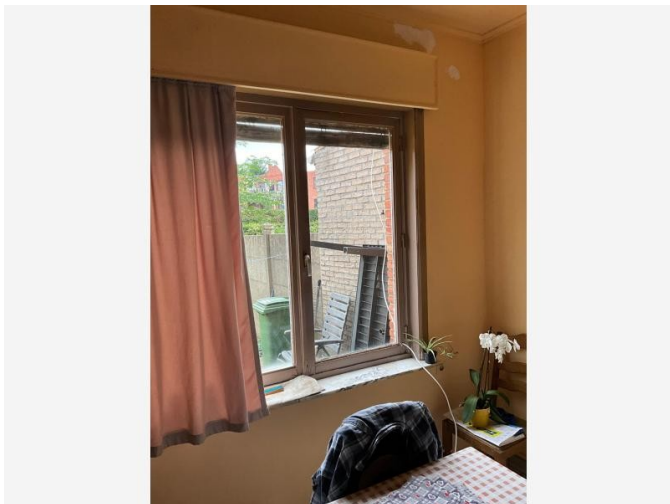
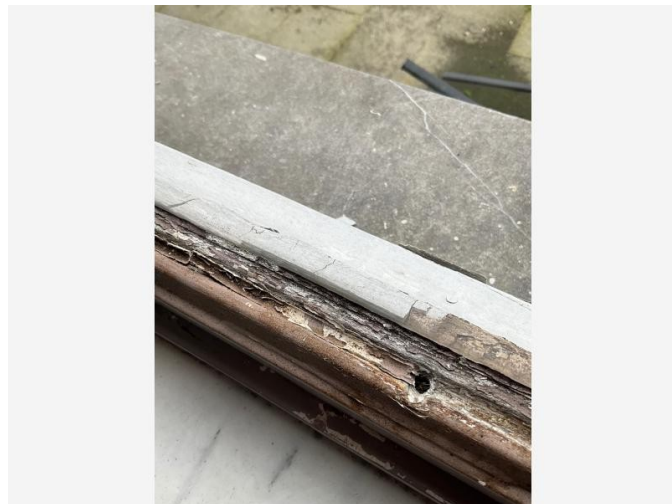
## Fiche 9: Kit glas - profiel

Geen asbest

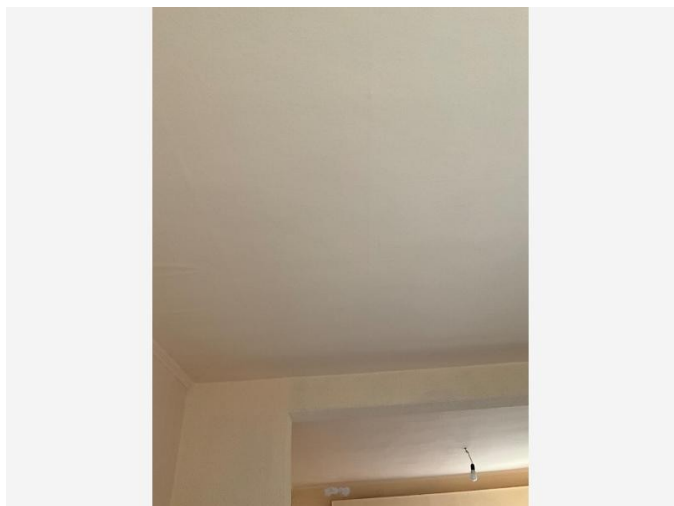
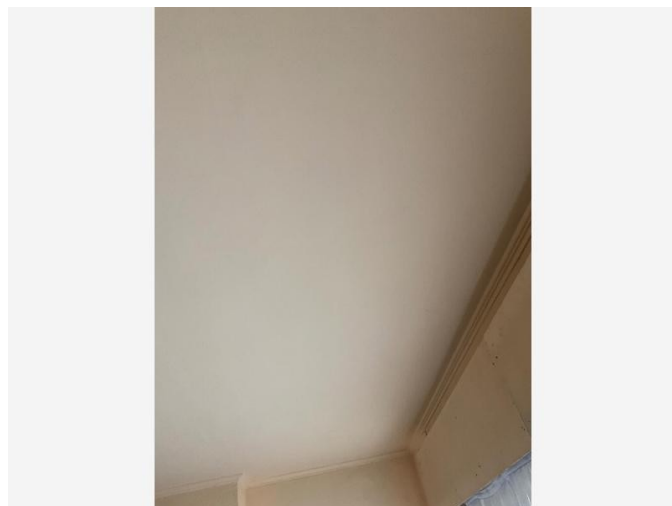
<b>Beschrijving</b>	Pleisterwerk binnenmuren
<b>Omgeving</b>	Grenst aan binnen- en buitenlucht
<b>Primaire drager</b>	Binnenwand
<b>Bindmiddel van materiaal</b>	Gips - kalk
<b>Gebondenheid op basis van bindmiddel</b>	Niet-hechtgebonden
<b>Hoeveelheid (oppervlakte - dikte - aantal)</b>	• 80,00 m <sup>2</sup> - 1,00 cm - 1 stuk
<b>Totaal volume</b>	0,80 m <sup>3</sup>
<b>Identificatiemethode</b>	Vaststelling met monsternamen
<b>Destructieve handeling voor identificatie</b>	Nee
